Auftrag

Fahrzeugart	Personenkraftwagen
Hersteller	PORSCHE
Typ / Verkaufsbezeichnung	92A / Cayenne Diesel Tiptronic S

Zustandsbeschreibung

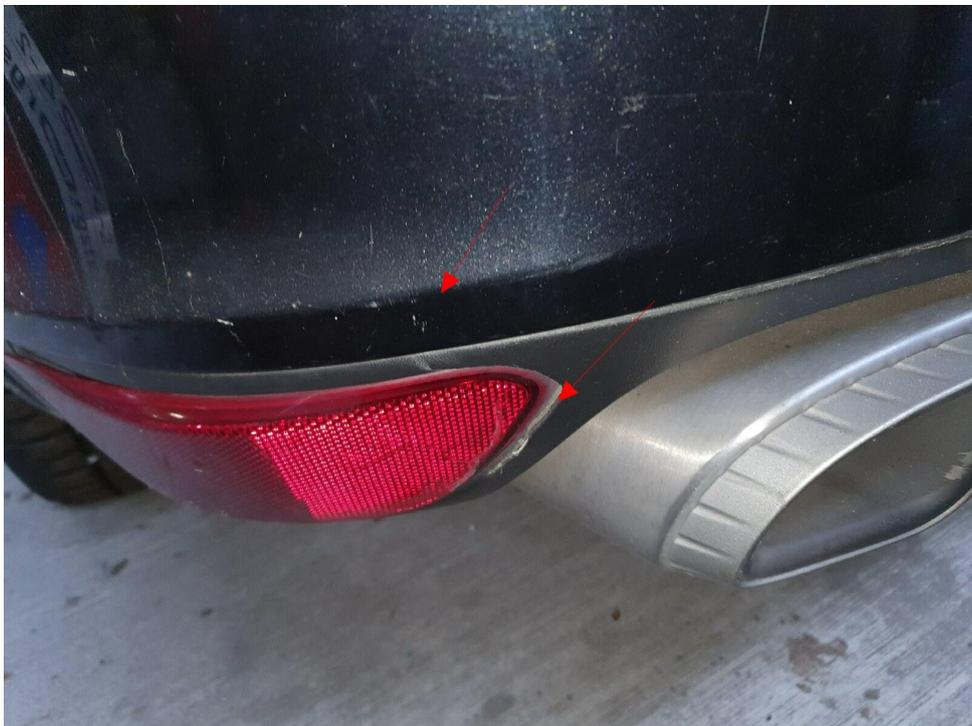
Bild 8 : Stoßfänger hinten eingedellt

HU fällig, erneuern; Inspektion nichtnachgewiesen, erneuern; Reifen Standschäden, erneuern; Bremsscheiben Korrodiert, erneuern; Stossfänger hinten eingedellt, instandsetzen.
