**Gutachten-Nr. 707296**

**Datum: 18.12.2024**

# Fahrzeugbewertung

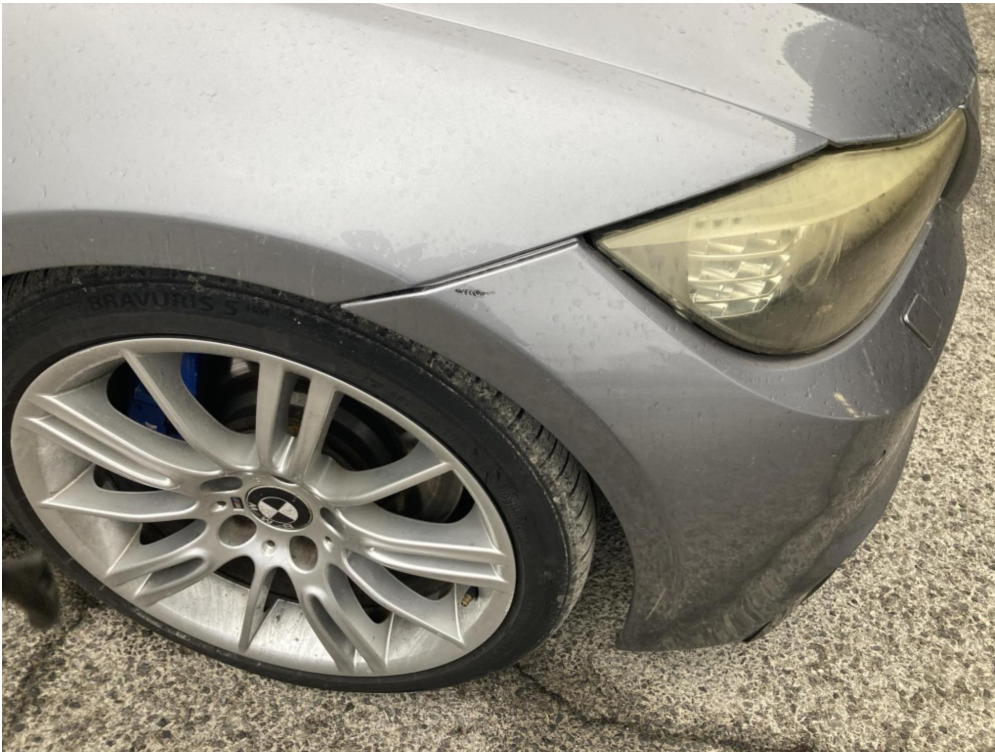
**Bild 5**

- Stoßfänger vorne rechts verschürt

- ANSAUG/LUFTFILTER
- BREMSE HINTEN VERSCHLISSEN
- FAHRZEUGSCHLÜSSEL BESCHÄDIGT
- KRATZER STOßFÄNGER VORNE RECHTS
- MOTORKONTROLLLEUCHTE: AN
- SCHEINWERFER MATT U. FEUCHTIGKEITSEINTRITT
- SERVICE ÜBERFÄLLIG
- UNTERSCHIEDLICHE RÄDER VA/HA

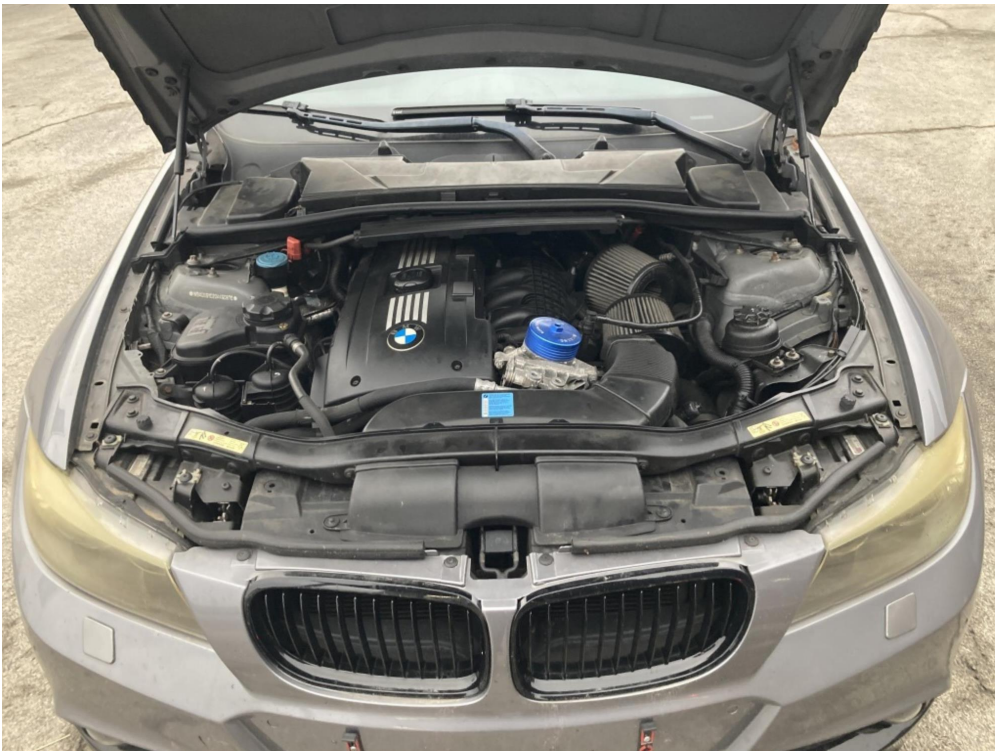
**Bild 6**

- Scheinwerfer vorne rechts und links matt und Feuchtigkeitseintritt links

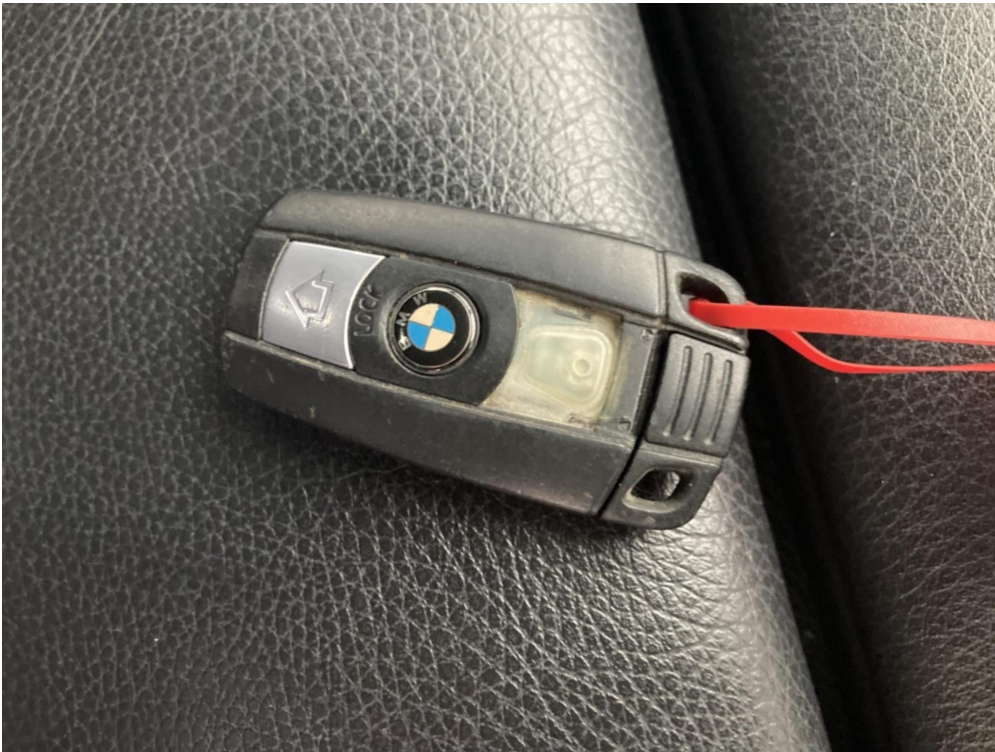
**Bild 13**

- 1x vorhanden  
Fahrzeugschlüssel  
beschädigt

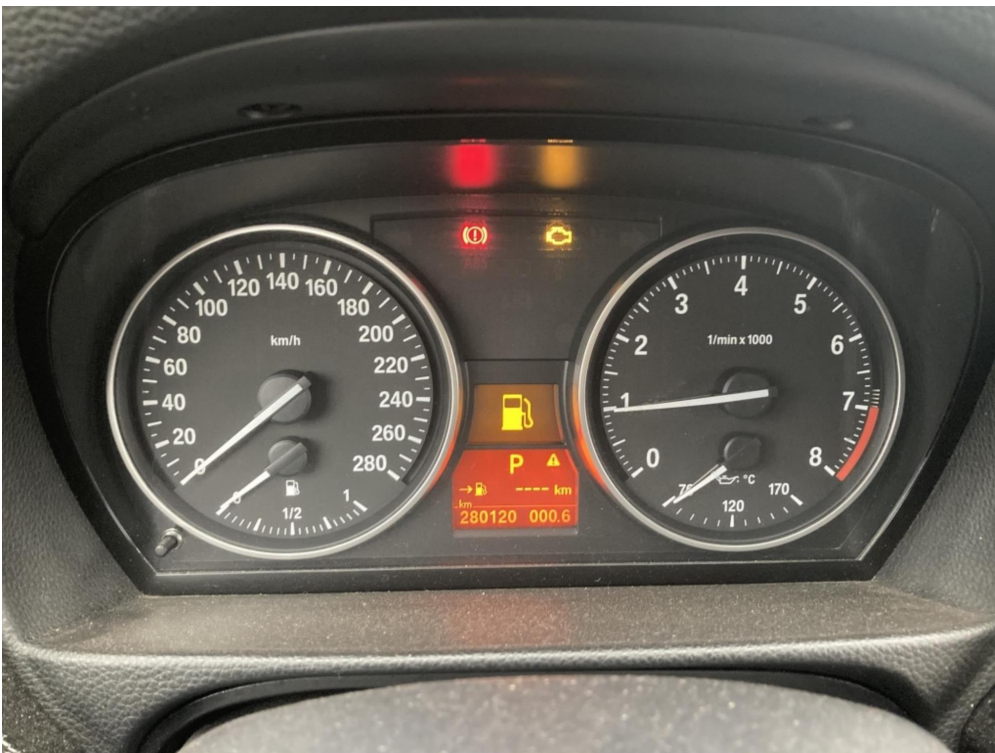
**Bild 14**

- Motorkontroll-  
leuchte: an

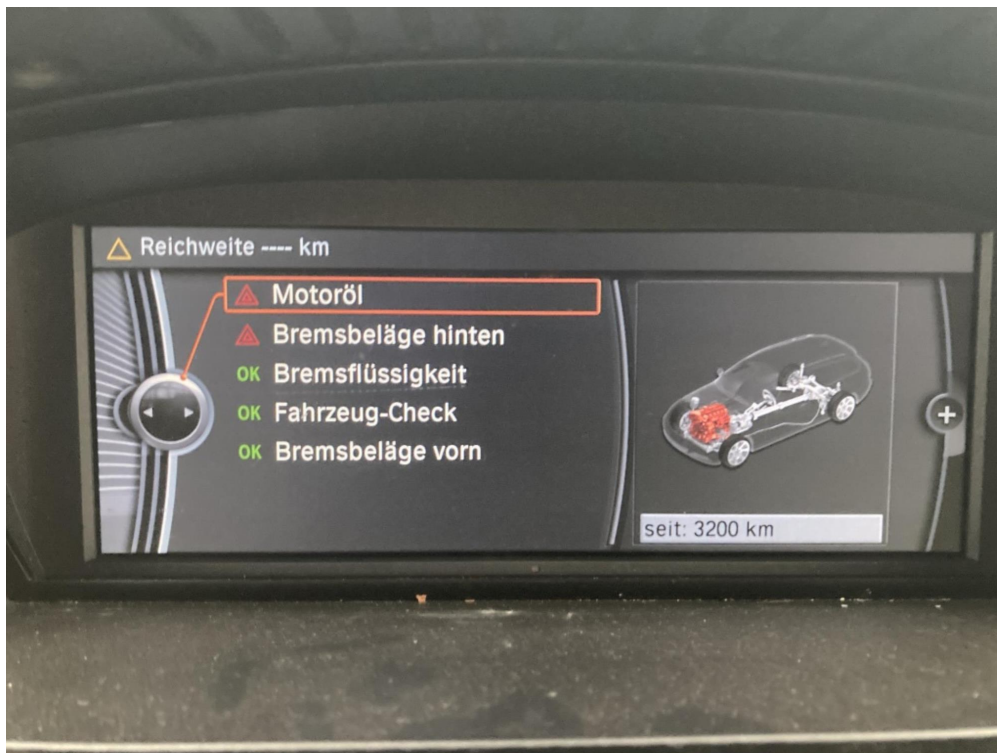
**Bild 15**

- Service  
überfällig  
- Bremse hinten  
verschlissen

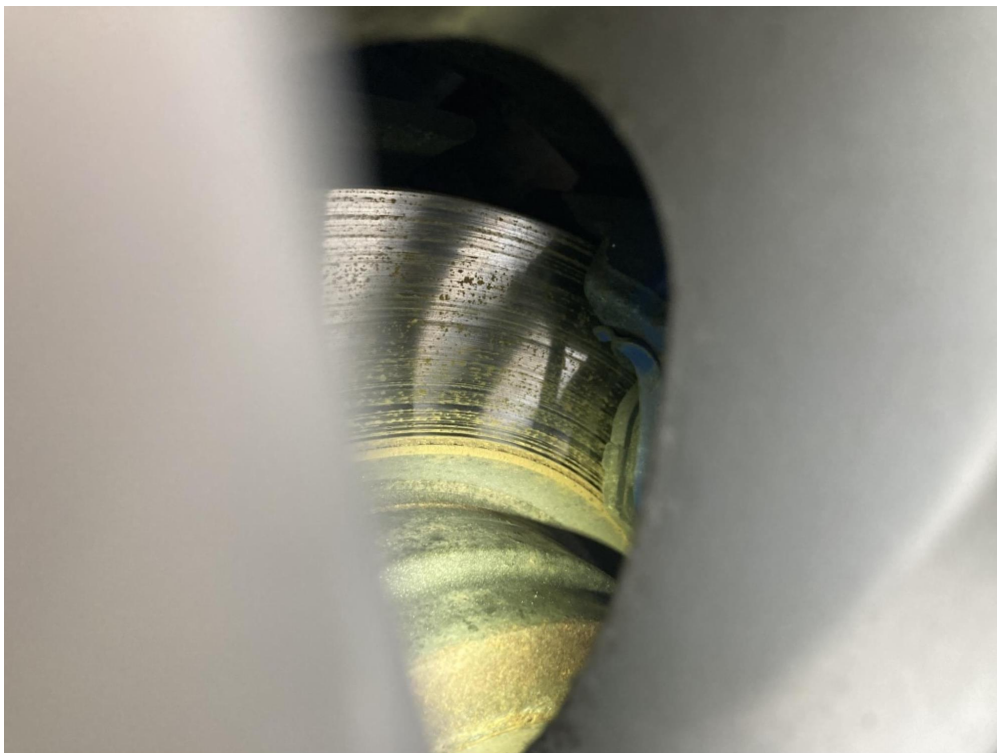
**Bild 16**

- Bremse hinten  
verschlissen
