# Fahrzeugbewertung

Aktenzeichen  
BE-1123-133

Hersteller  
BMW

Modell  
X6 (F16/F86)

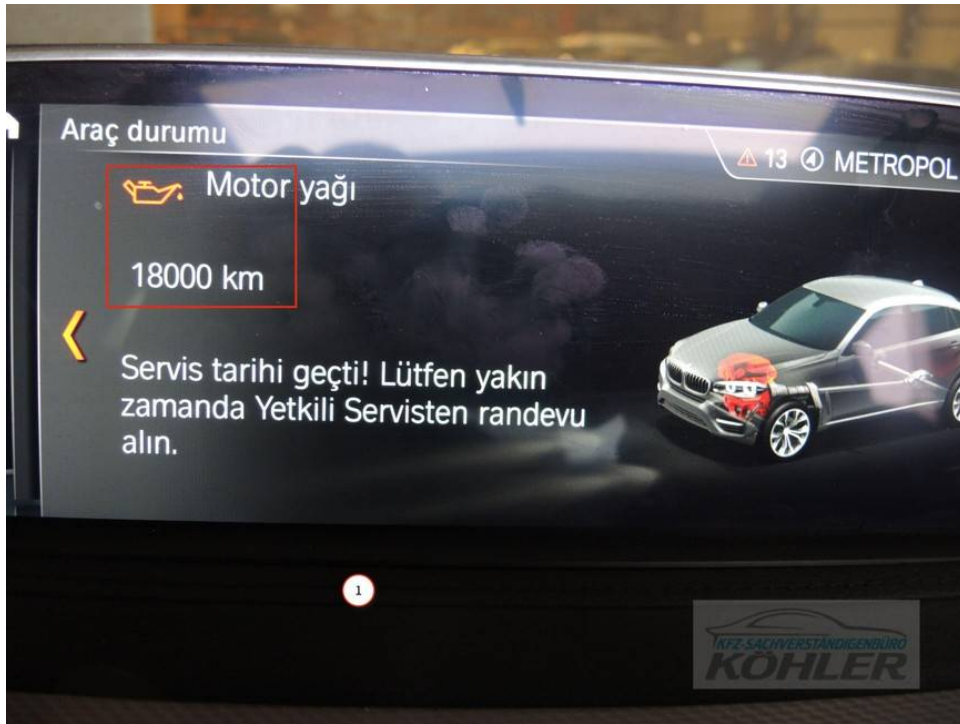
Foto 9

Motorölwechsel / Inspektion überfällig seit 18000 km

- Bremsanlage Vorder- und Hinterachse überfällig - ersetzen/austauschen **880 EUR**
- Motorölwechsel und Inspektion - überfällig - durchführen / erneuern **480 EUR**
- Batterie - tiefen entladen - erneuern **350 EUR**
- Hauptuntersuchung - überfällig seit 05/2023 - durchführen / erneuern **150 EUR**
- Bereifung VA und HA - 3 mm Restprofil mit Materialabtrag an den Außenflanken - ern. **1200 EUR**

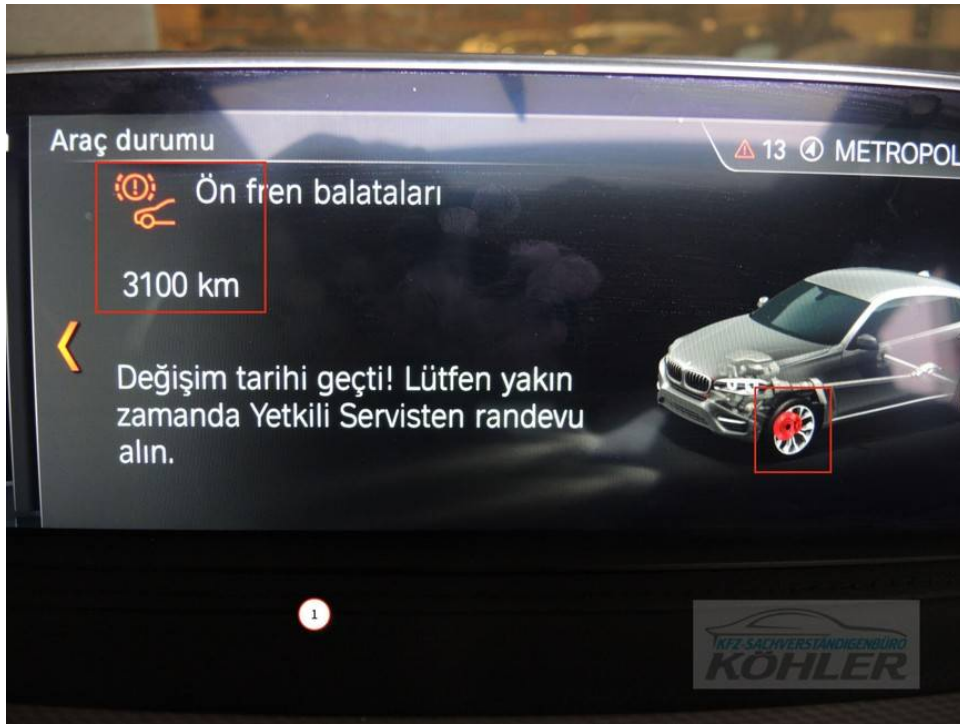
Foto 10

- 1 Bremsanlage Vorderachse überfällig seit 3100 km

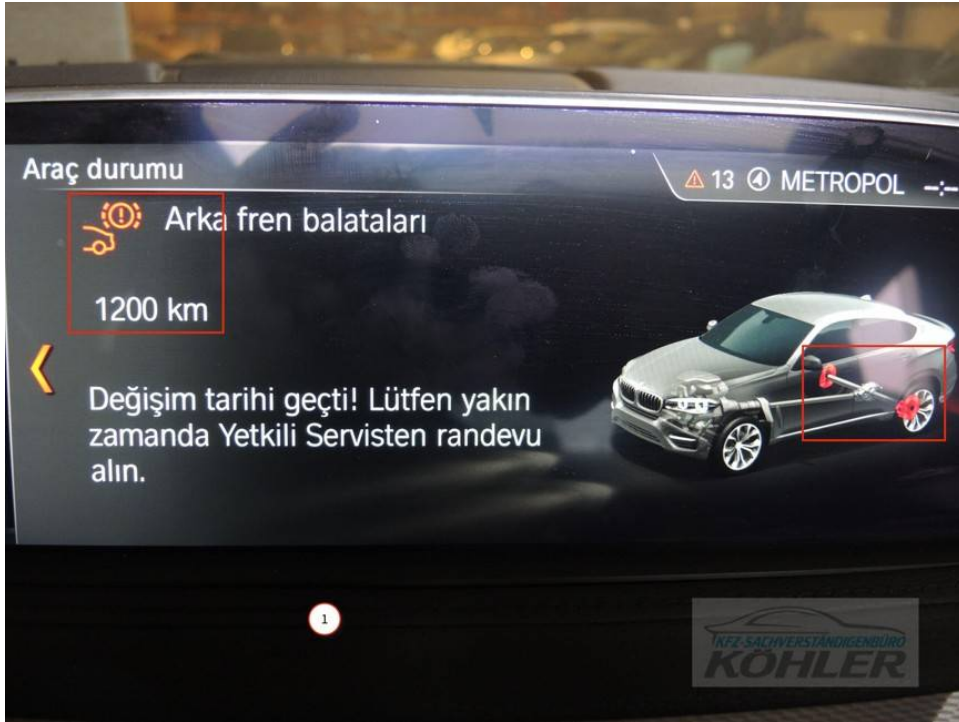
Foto 11

1 Bremsanlage überfällig seit 1200 km

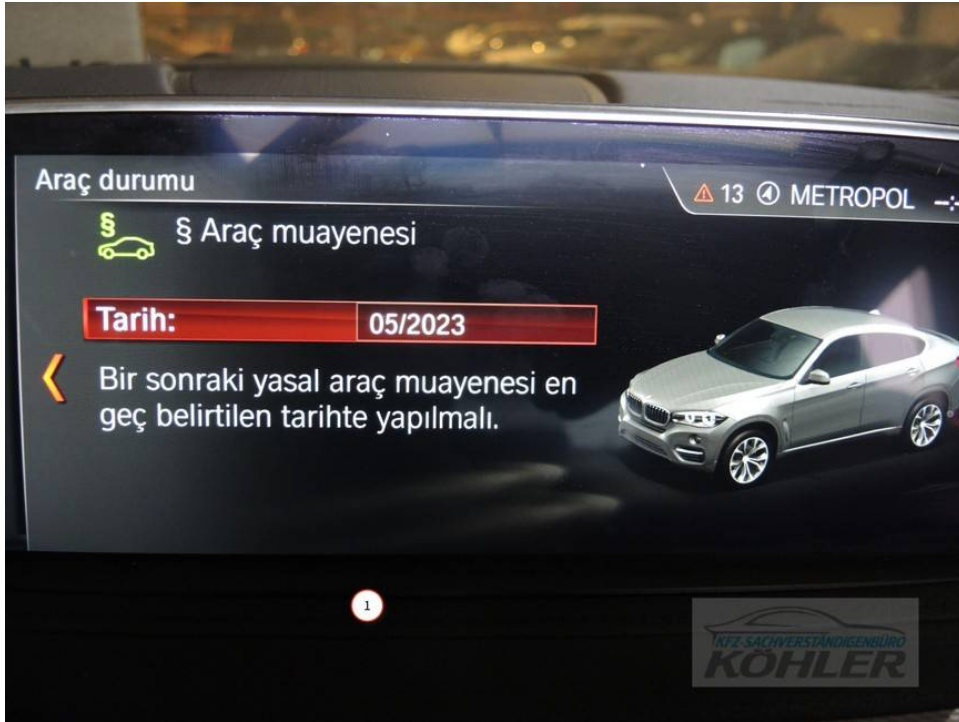
Foto 13

Hauptuntersuchung überfällig seit 05/2023

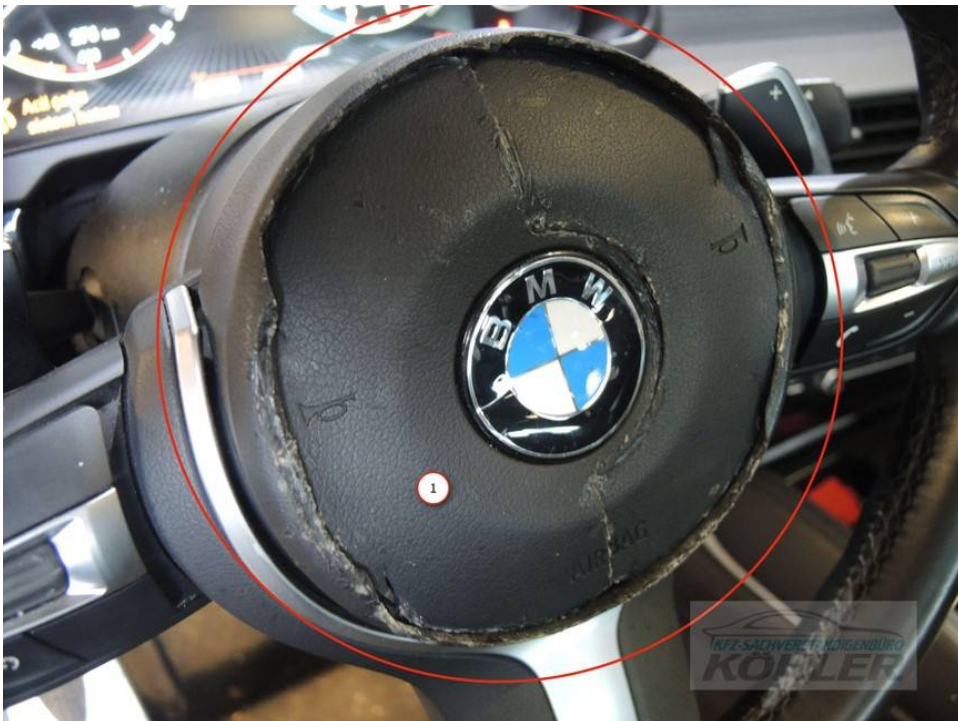
Foto 40

1 Fahrerairbag ausgelöst / fehlt !!!

- Innenraum gesamt - unterdurchschnittlicher Zustand - Intensiv-Reinigung **160 EUR**
- Lederlenkrad Fahrer AIRBAG - ausgelöst / fehlt - erneuern **800 EUR**
- Gurtschnalle Fahrerseite - Gurtstraffer ausgelöst - erneuern **160 EUR**
- Beifahrerseite AIRBAG - ausgelöst / fehlt - erneuern **800 EUR**
- Armaturenbrett - aufgerissen - erneuern **2000 EUR**

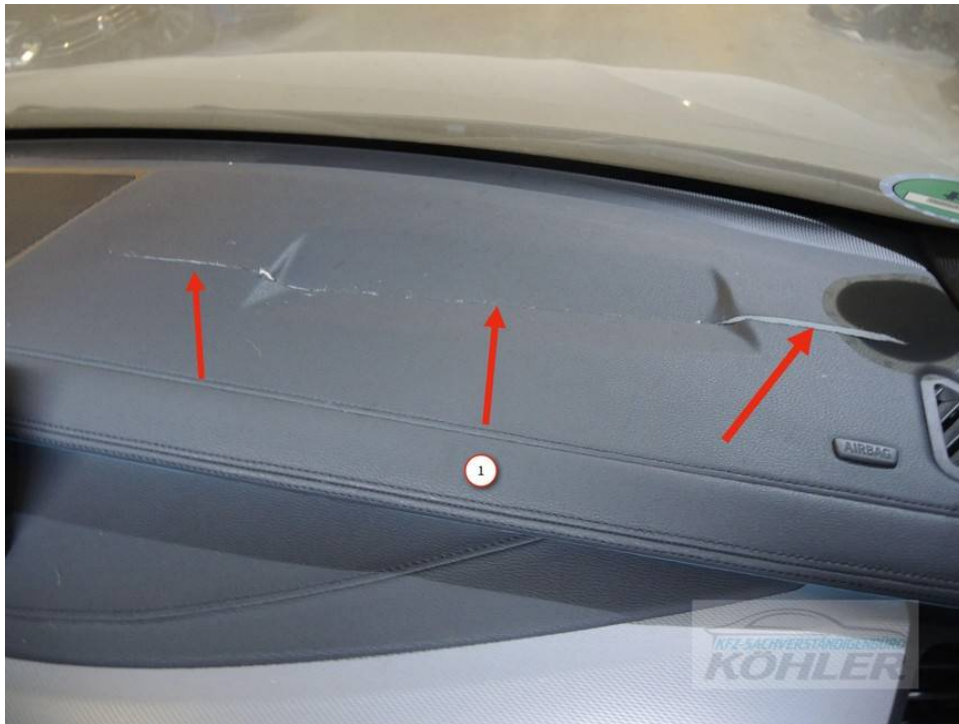
Foto 41

Beifahrerairbag ausgelöst / fehlt !!!

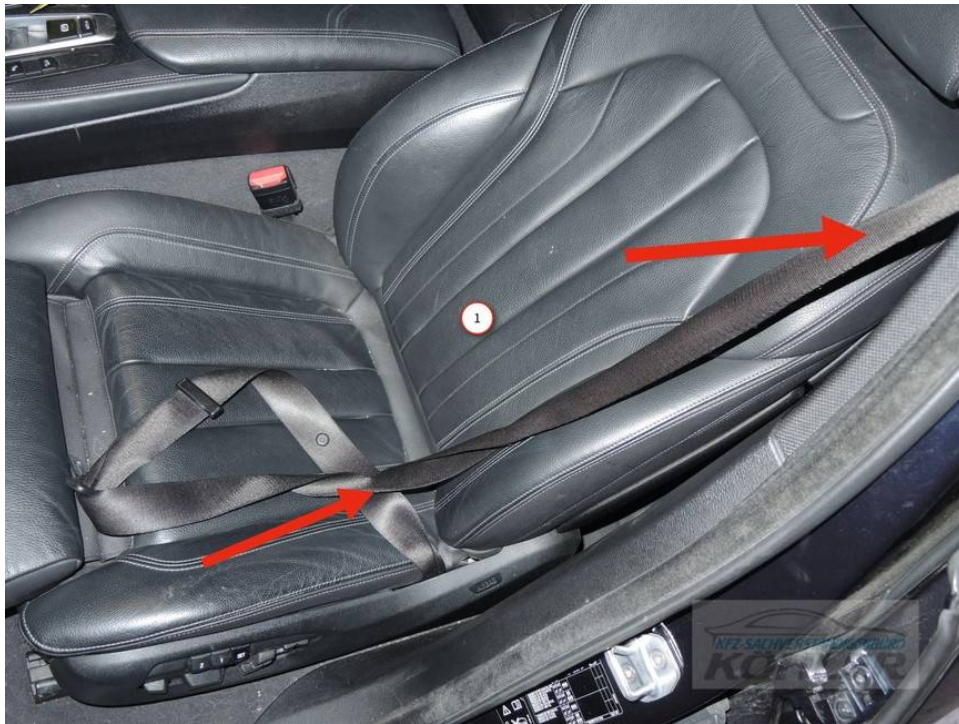
Foto 42

1 Fahrergurtstraffer ausgelöst / defekt !!!
