# Fahrzeugbewertung

Aktenzeichen  
BE-0723-075

Hersteller  
Porsche

Modell  
Panamera (970) Lim.

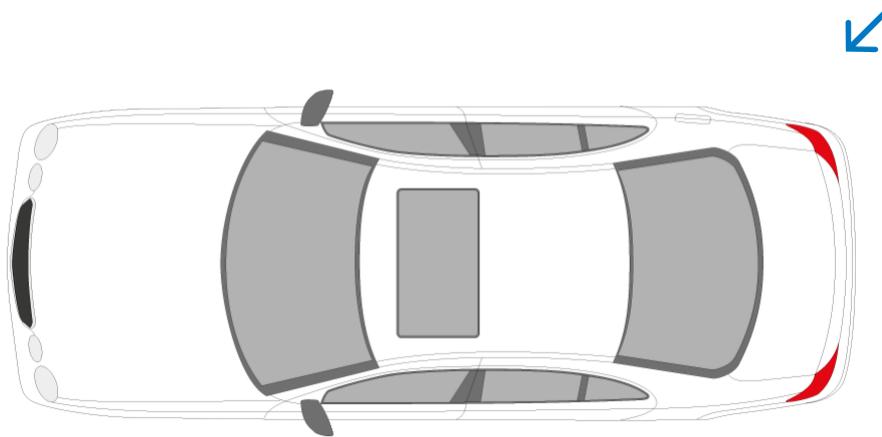
## Anstoß-/Schadenbereich

Stoßfänger-Ecke hinten rechts - gerissen und verformt - erneuern - **Abzug 2250 EUR**

Rücklicht hinten rechts - gebrochen - erneuern - **Abzug 450 EUR**
