# Fahrzeugbewertung

Aktenzeichen Sachverständiger  
**MB23-09103**

Hersteller  
**BMW**

Modell  
**Baureihe X4 (F26)(2014->)**

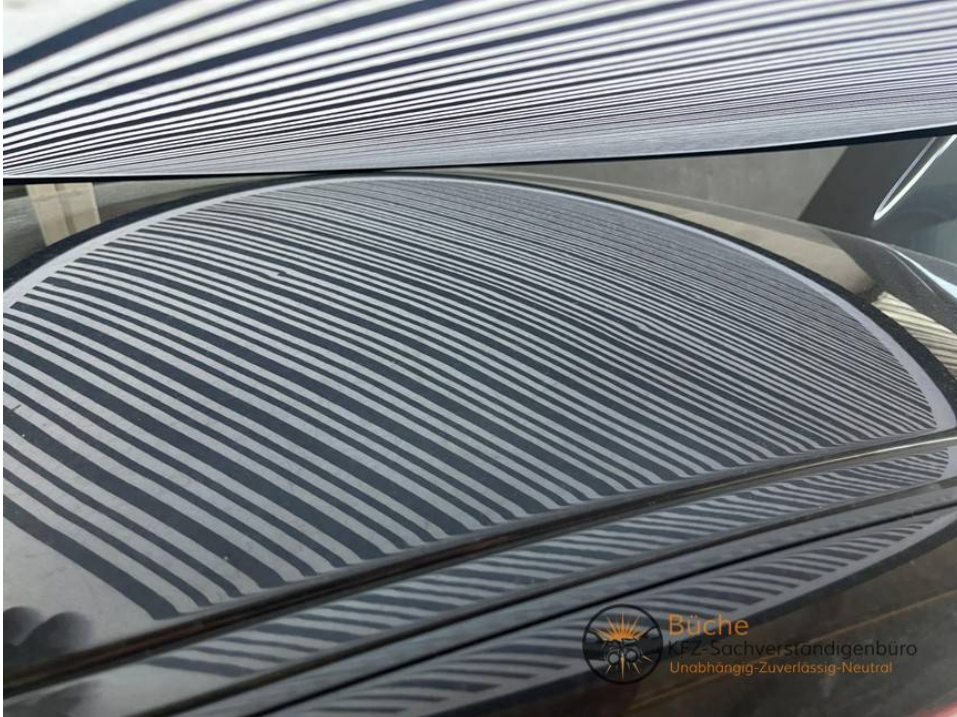
Foto 17

Steinschläge in der Windschutzscheibe. Tiere in den inneren hinteren Rückleuchten. BMW-Emblem hinten verkratzt. Hagelschaden auf dem Dach und der Heckklappe. Radbogen hinten rechts beschädigt. Kratzer im Kotflügel vorne rechts. Kotflügel vorne links verformt. Bordcomputer erscheint der Hinweis: Reifen-Befüllhinweis.

Hagelschaden auf Dach

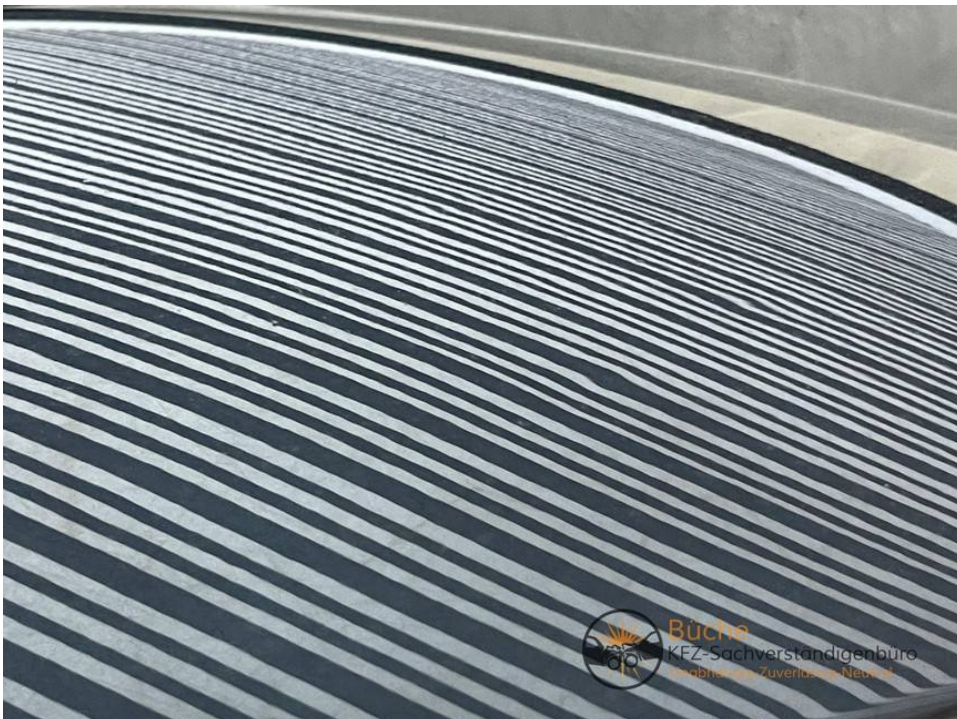
Foto 18

Hagelschaden auf Dach

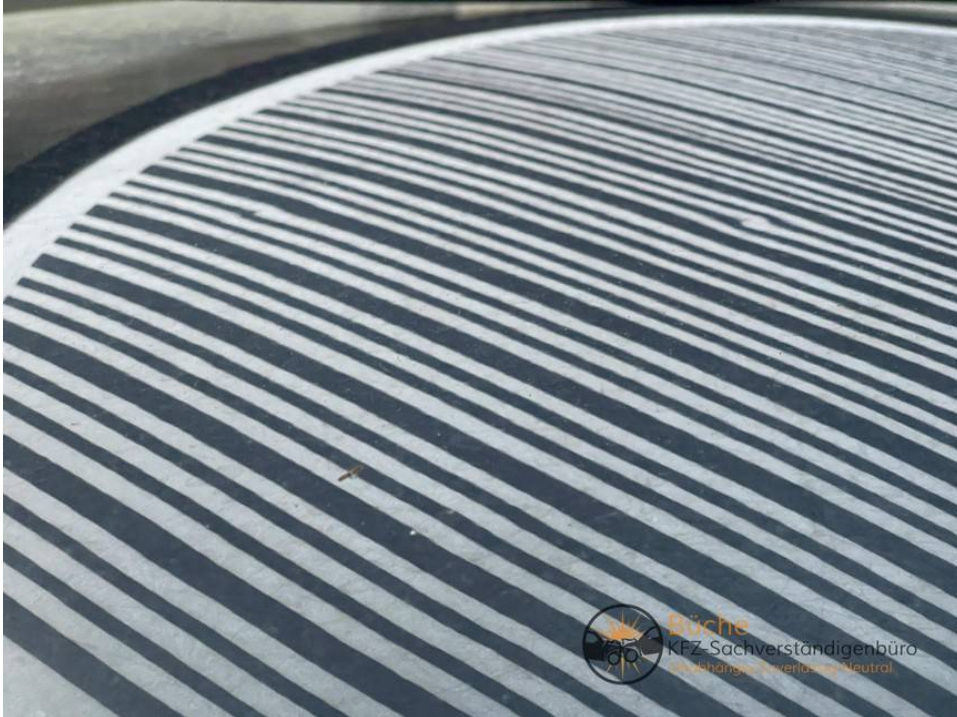
Foto 19

Hagelschaden auf Dach

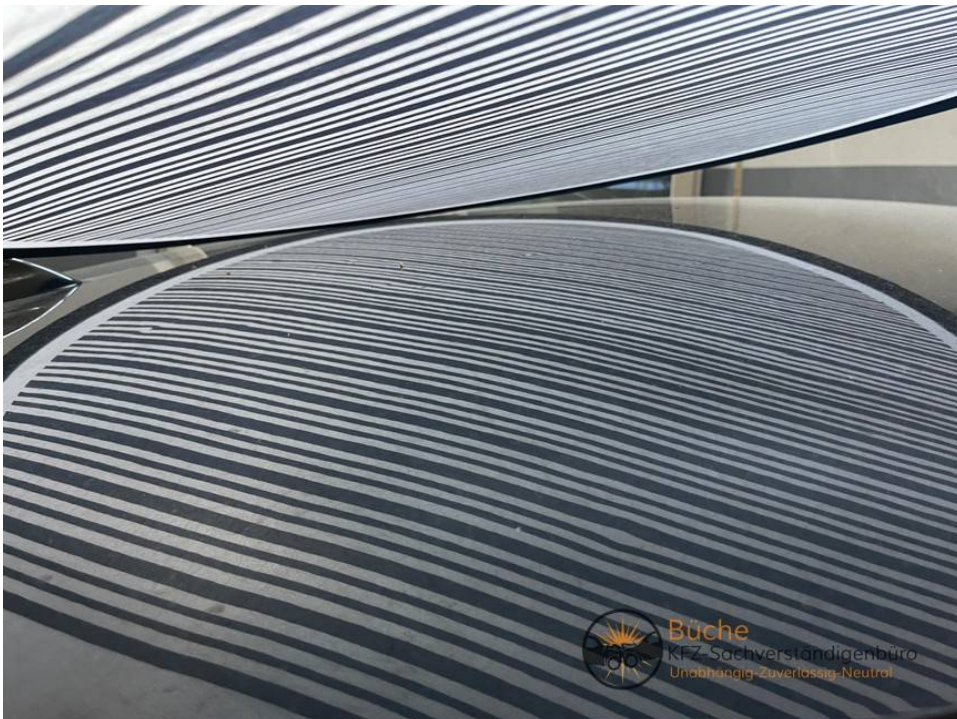
Foto 20

Hagelschaden auf Dach

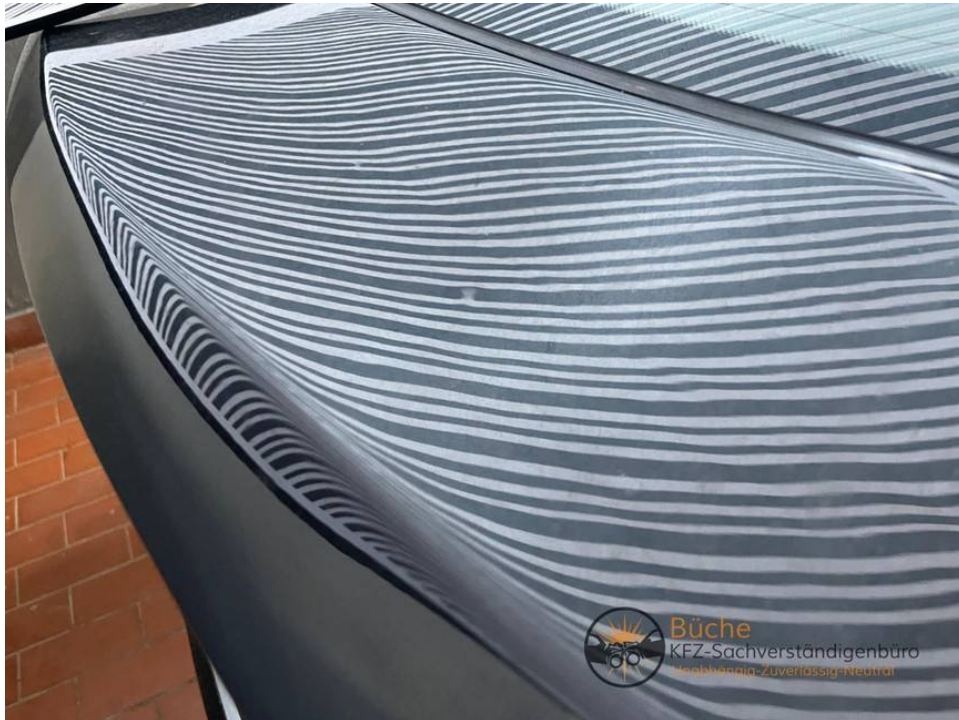
Foto 21

Hagelschaden auf Heckdeckel

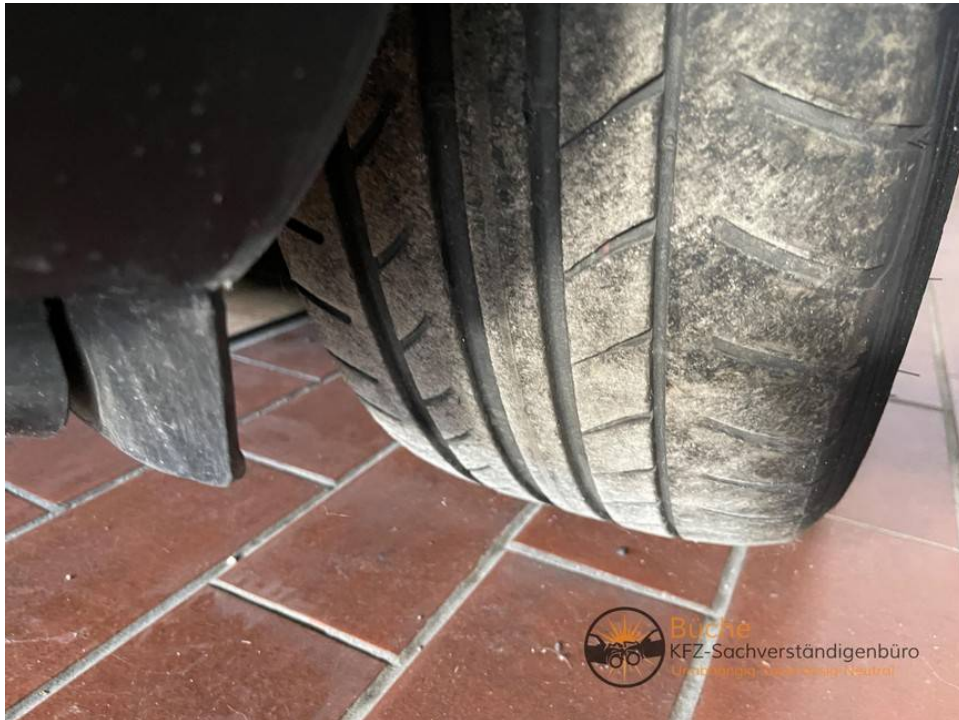
Foto 33

| Bemerkung | abgefahren |

Reifen vorne links ungleichmäßig abgenutzt

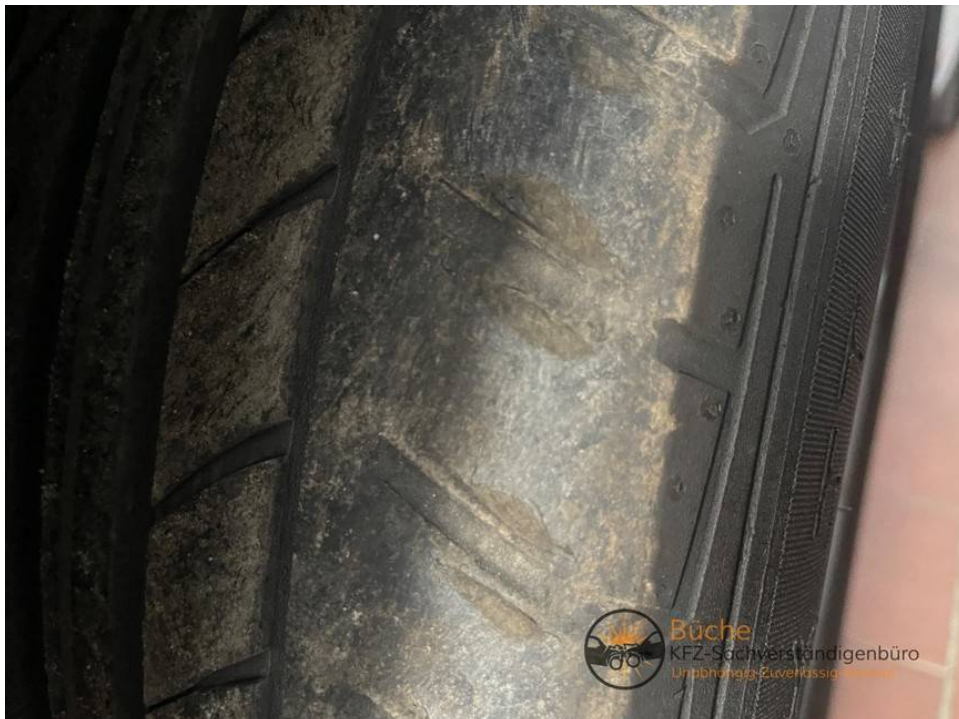
Foto 34

Reifen vorne links ungleichmäßig abgenutzt
