Auftrag

Entsprechend Ihres Auftrages vom 12.12.2024 wurde ein Bewertungsgutachten zum Händlereinkaufswert erstellt. Die Auftragserteilung erfolgte per e-Mail, durch Staatsanwaltschaft Stade, Frau Scherer. Auftragsgemäß erfolgt die Bewertung zum Stichtag 19.12.2024.

Fahrzeugbeschreibung

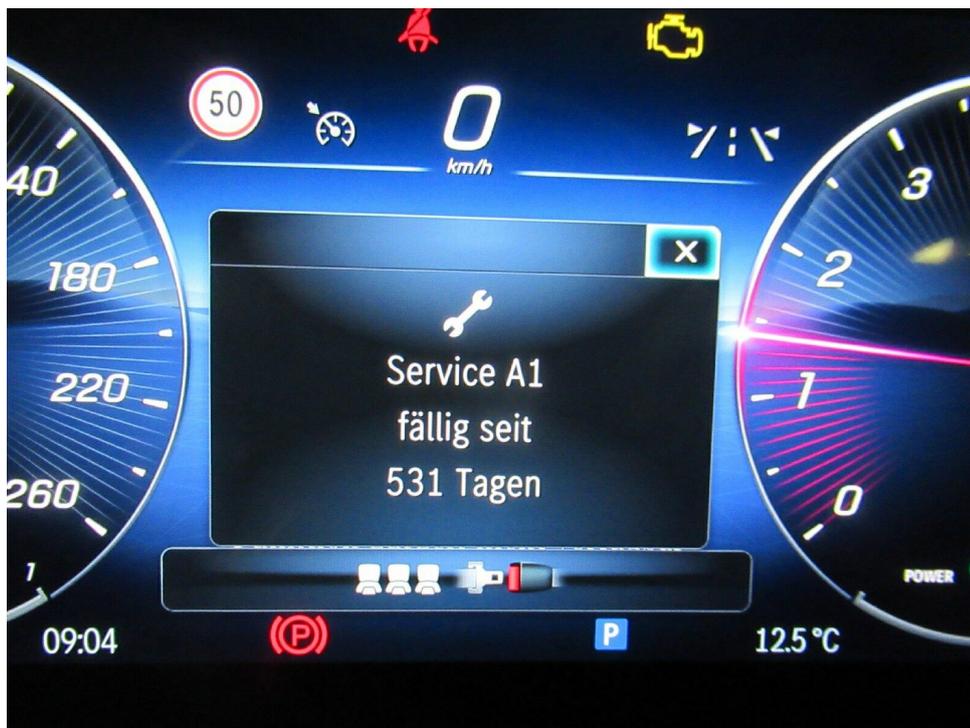
Stoßfängerverkleidung vorn rechts verschürft, smart repair (Bild 9); Innen- und Außenreinigung, erneuern (Bild 10); HU/AU Nachweis fehlt, erneuern; Zusatzschlüssel fehlt, erneuern; Service überfällig, erneuern (Bild 7); Sommerräder AMG 19" fehlen, erneuern; Türverkleidung vorn rechts verschrammt, erneuern (Bild 8); Sitzbezug vorn rechts durch Schimmelpilz beschädigt, erneuern (Bild 11).

Bild 7 : Service überfällig

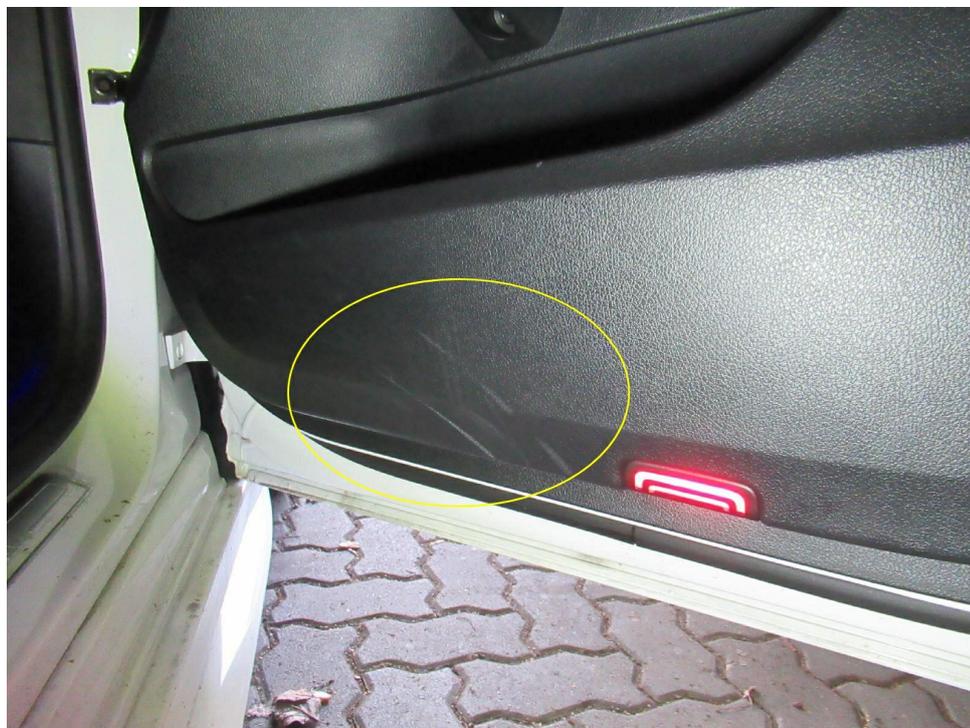
Bild 8 : Türverkleidung vorn rechts verschrammt

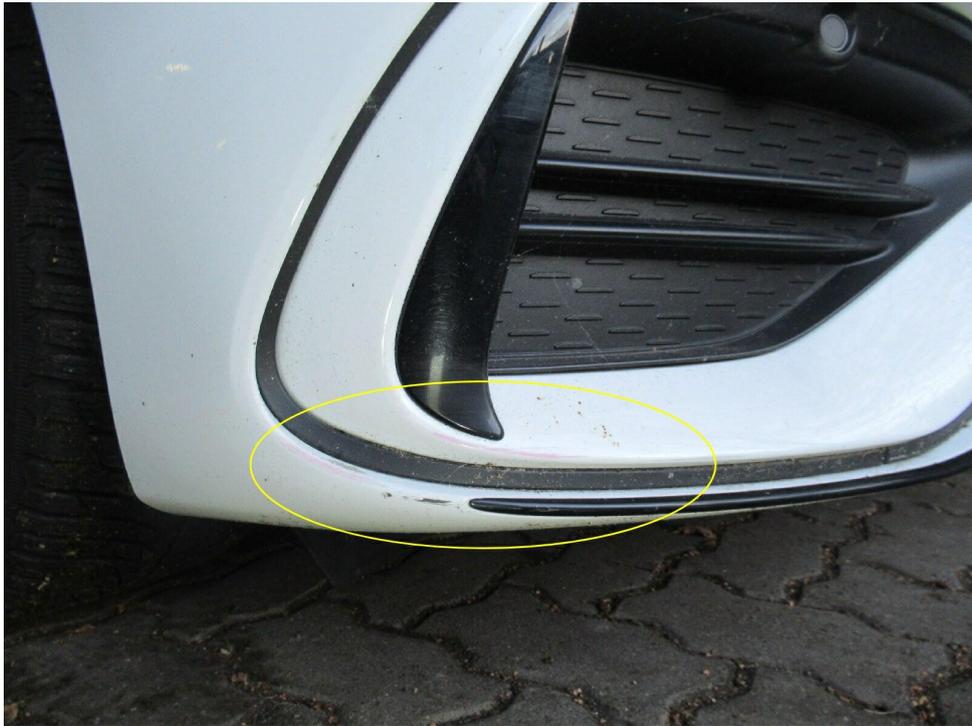
Bild 9 : Stoßfängerverkleidung vorn rechts verschürft

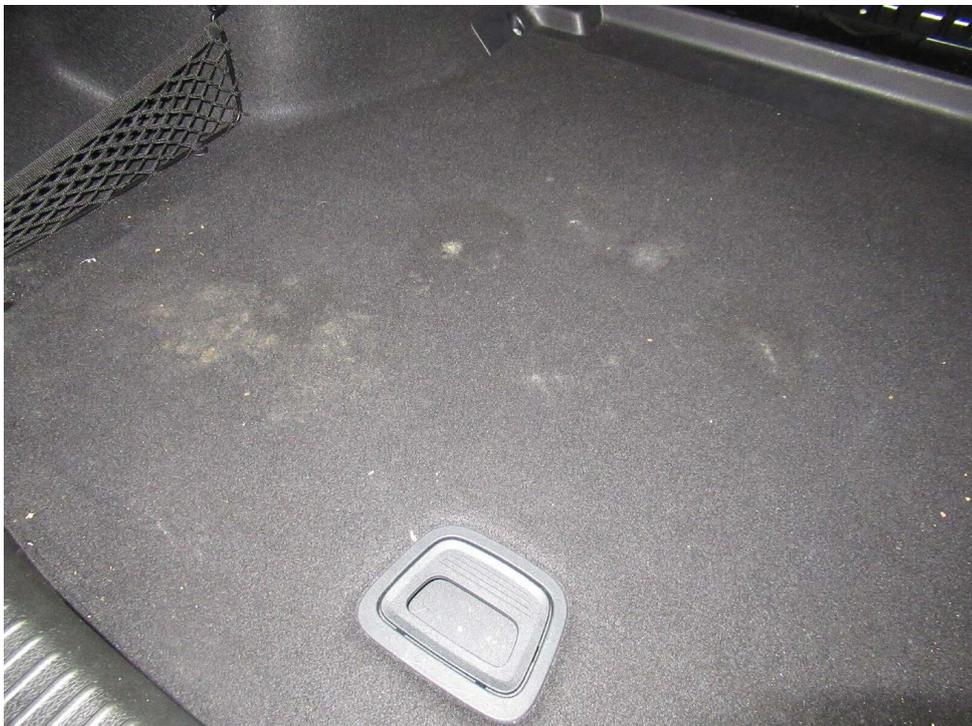
Bild 10 : Innen- und Außenreinigung

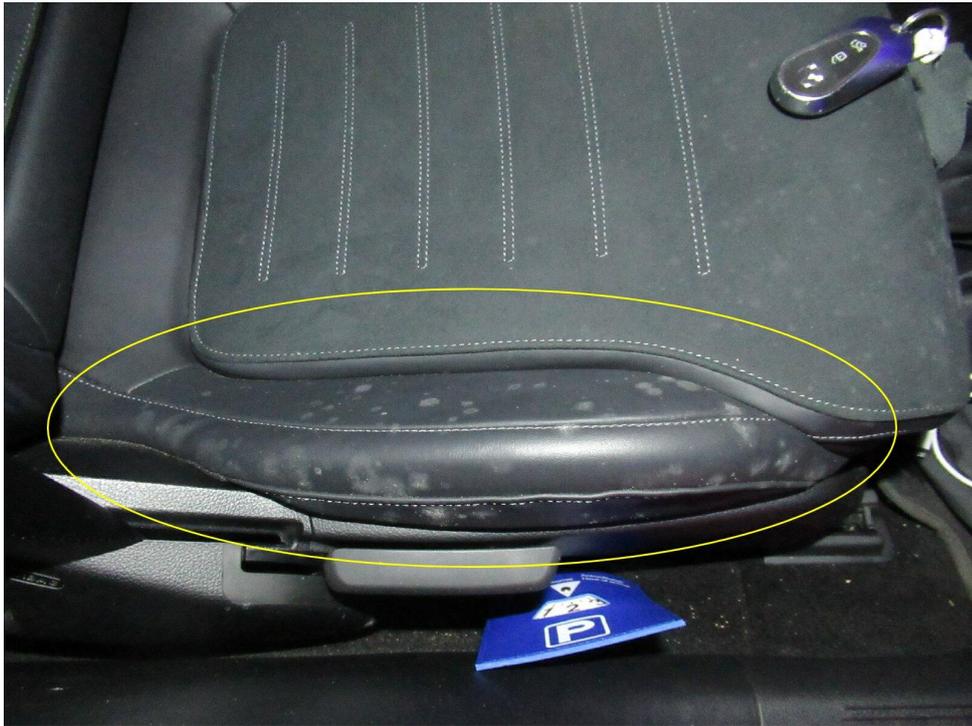
Bild 11 : Sitzbezug vorn rechts durch Schimmelpilz beschädigt
