## Auftrag

Entsprechend Ihres Auftrages vom 12.12.2024 wurde ein Bewertungsgutachten zum Händlereinkaufswert erstellt. Die Auftragserteilung erfolgte per e-Mail, durch Staatsanwaltschaft Stade, Frau Scherer. Auftragsgemäß erfolgt die Bewertung zum Stichtag 19.12.2024.

## Fahrzeugbeschreibung

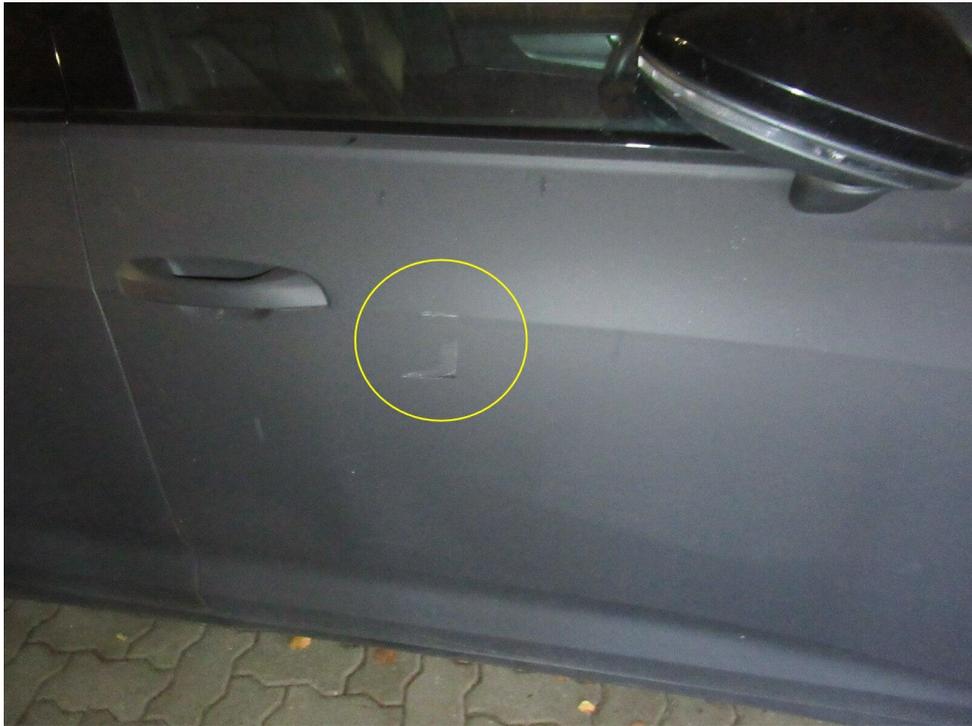
Bild 7 : Tür vorn rechts Folierung beschädigt

Einstieg hinten rechts verkratzt, smart repair (Bild 10); Grill eingedrückt, erneuern (Bild 8); Fahrzeug komplett entfolieren, reinigen. Innenreinigung, reinigen. HU/AU überfällig, erneuern.

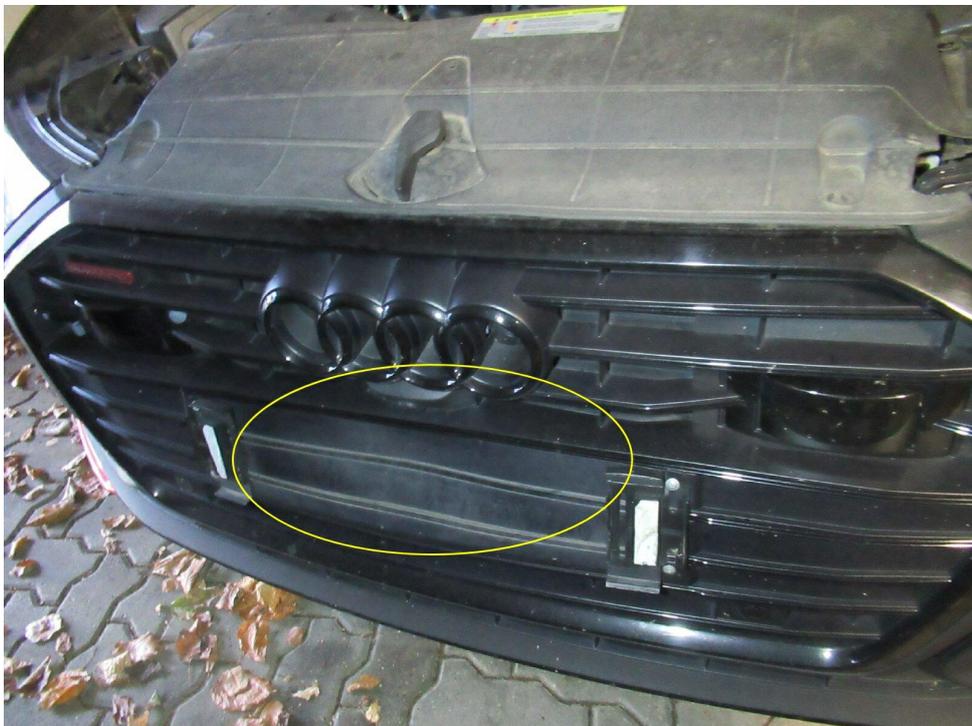
Bild 8 : Grill eingedrückt

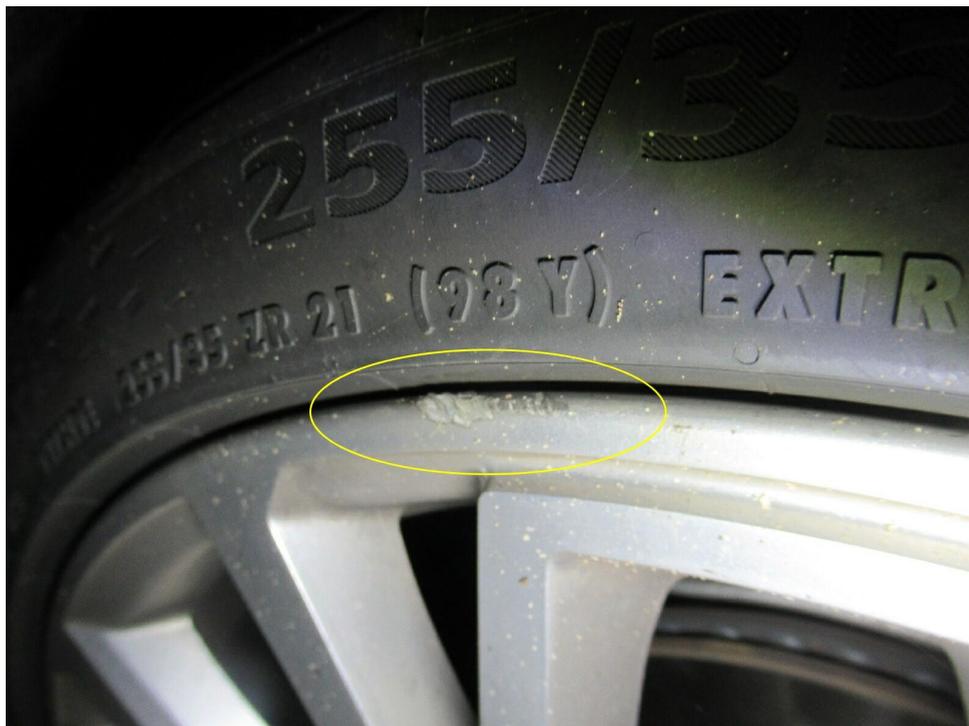
Bild 9 : Felge hinten links verschrammt, Minderwert

Felge hinten links verschrammt, erneuern; Service 01/25 fällig, erneuern (Bild 11).

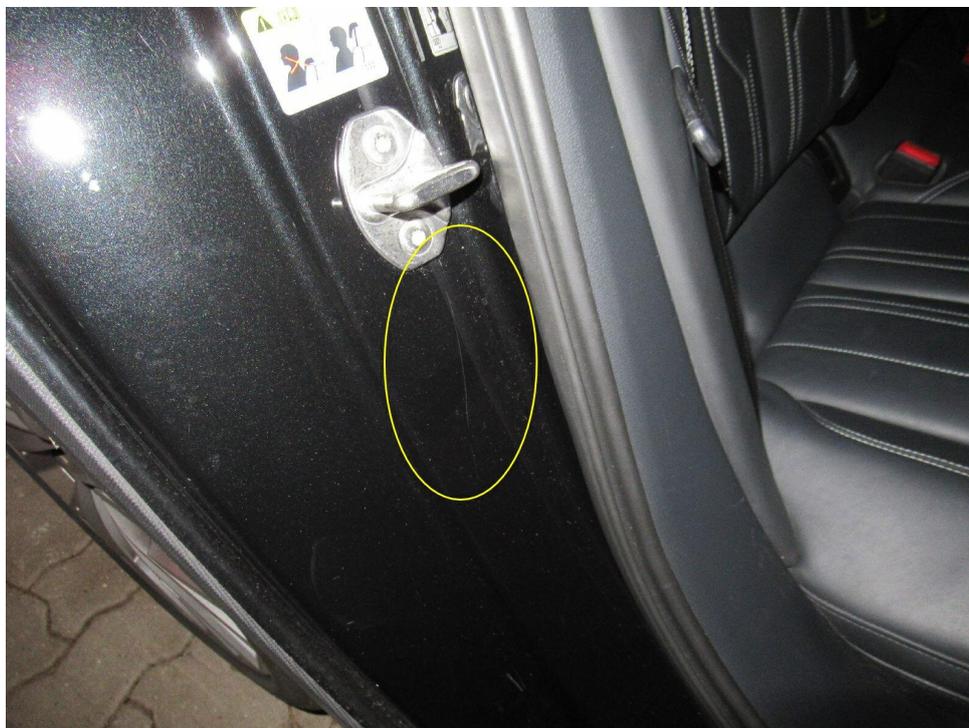
Bild 10 : Einstieg hinten rechts verkratzt

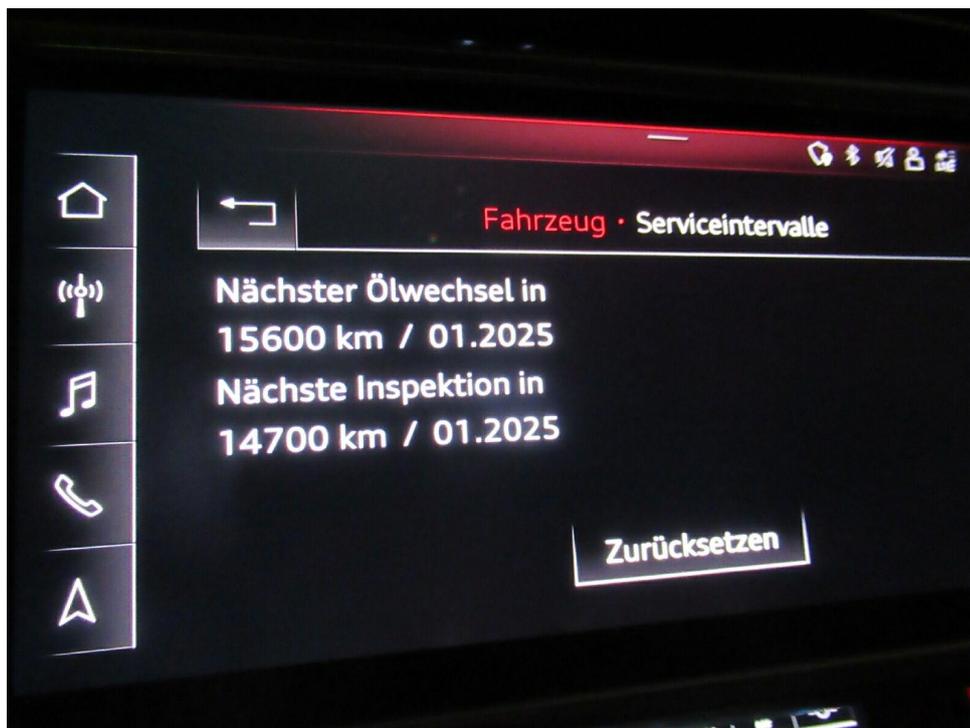
Bild 11 : Service 01/25 fällig
