Auftrag

Entsprechend Ihres Auftrages vom 28.08.2024 wurde ein Bewertungsgutachten erstellt. Die Auftragserteilung erfolgte per e-Mail, durch Frau [REDACTED]. Auftragsgemäß erfolgt die Bewertung zum Stichtag 13.08.2024.

Zustandsbeschreibung

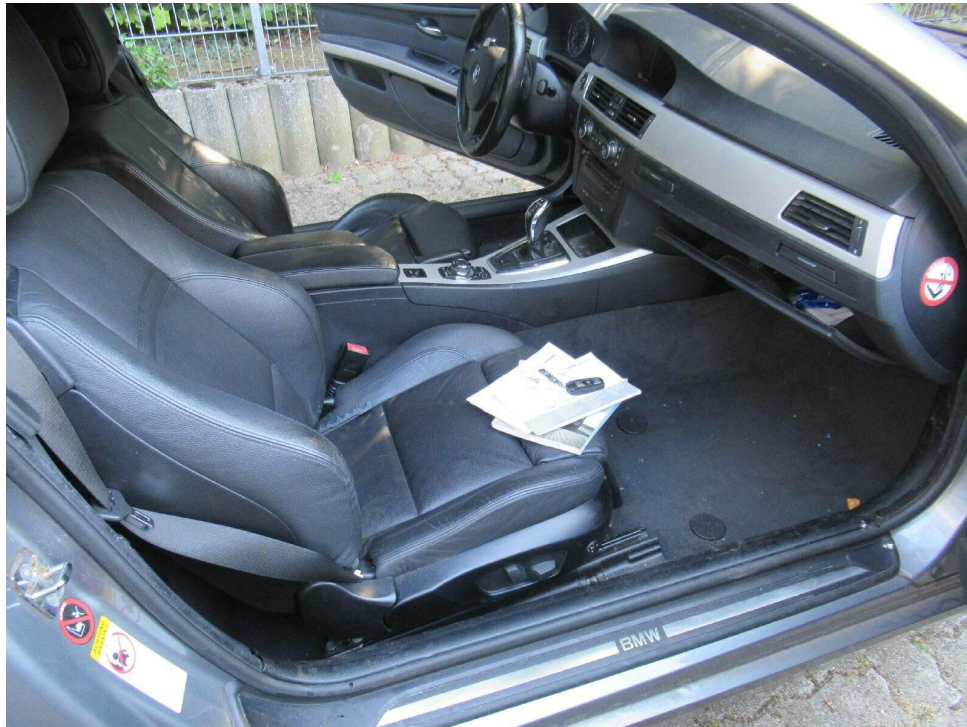
Bild 3 : Innenraum

Abgesehen von den beschriebenen Schäden/Mängeln weist das Fahrzeug/Objekt äußerlich einen, bezogen auf Alter und Nutzung, üblichen und der Innenraum einen nicht üblichen Zustand auf. Negative Werteeinflüsse wurden gegebenenfalls berücksichtigt. Der Wartungsnachweis ist lückenhaft. Letzte Wartung erfolgte am 08.05.2019 bei Kilometerstand 172.409.
