Gutachten -Nr. 24H2977GJ

Wertgutachten

Amtliches Kennzeichen	OHNE
Fahrzeugart	Pkw
Aufbauart	Kombi
Fabrikat	Audi
Typ / Untertyp	A4 Avant (8E) (11.2004->) / 2.5 TDI
KBA-Nummer	0588/805
Fahrzeug-Ident-Nummer	WAUZZZ8E15A517954 identifiziert anhand Kopie Zulassungsbescheinigung 2
Erste Zulassung	01.04.2005
Hubraum / Leistung	2.496 cm ³ / 120 kW
Motor	Motor 2,5 Ltr. - 120 kW V6 24V TDI
Motorart / Zylinder / Motorbauart	Diesel / 6 / V-Motor
Abgascode	Euro 4
Türen / Sitze	5 / 5
Länge / Breite / Höhe	4.586 / 1.772 / 1.427 mm
Anzahl Achsen	2
Antriebsart	Frontantrieb
Laufleistung abgelesen	287.338 km
Laufleistung geschätzt	287.338 km
Farbe	Quarzgrau Metallic
Lackart	Metallic (2-Schicht)
Allgemeinzustand	unterdurchschnittlich

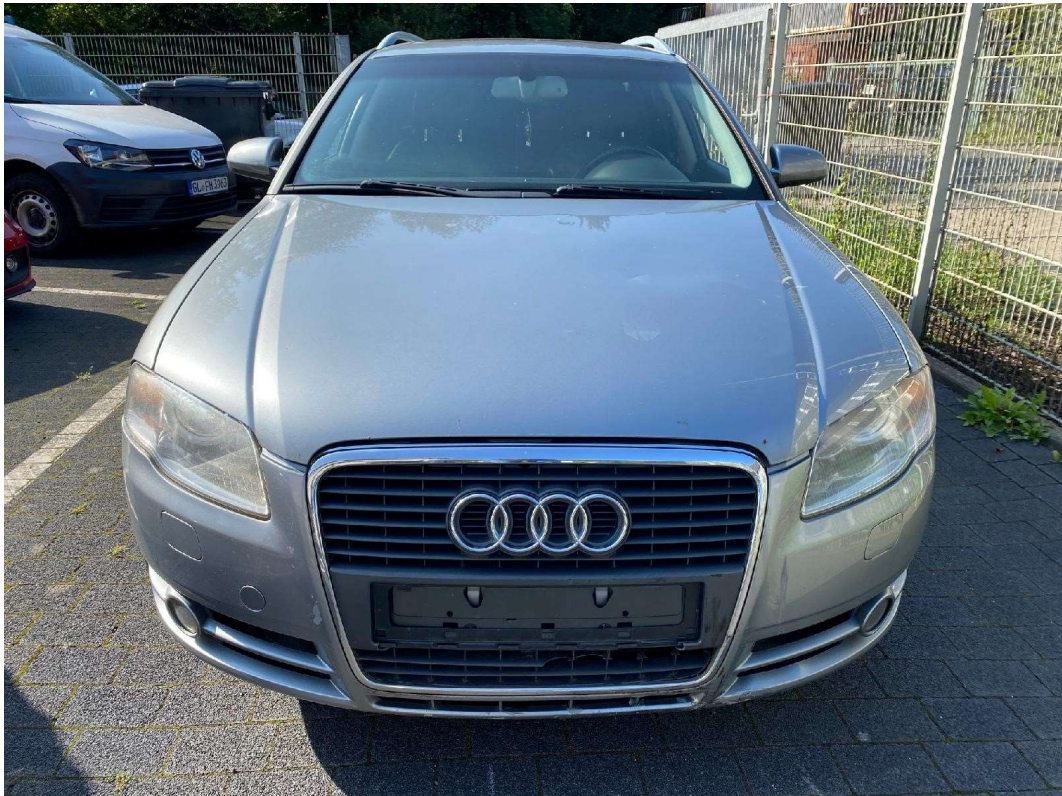
Bild: 5 Beschädigungen im Frontbereich

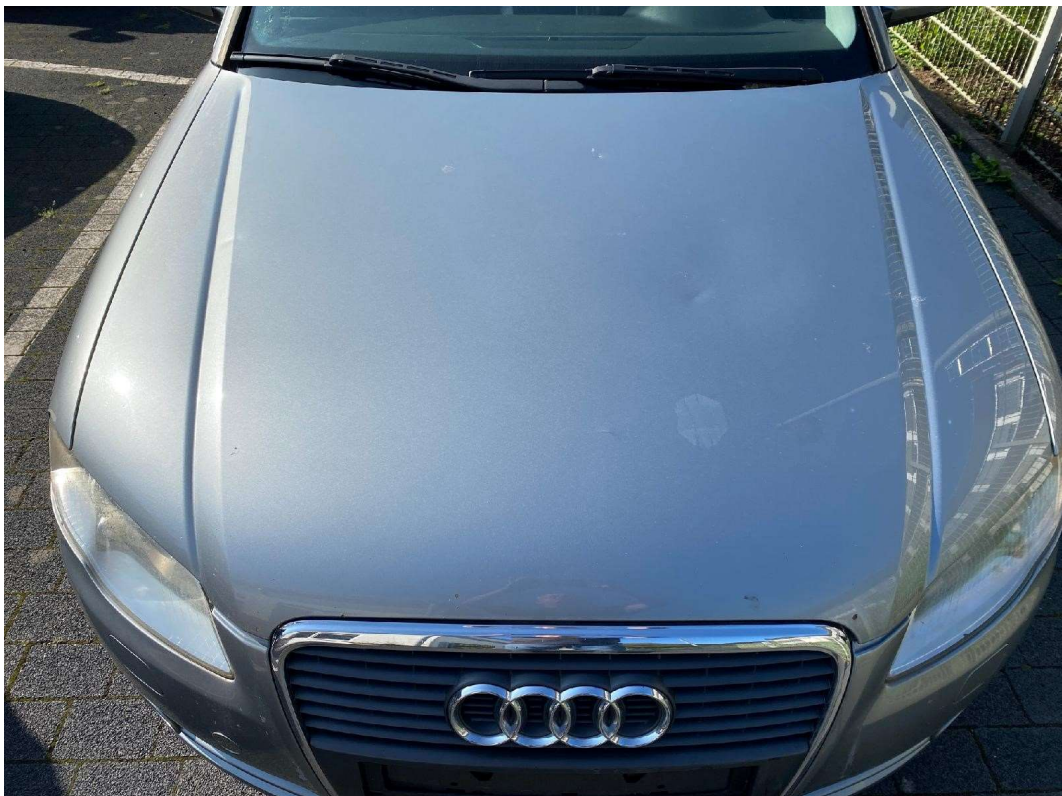
6 Motorhaube verdellt

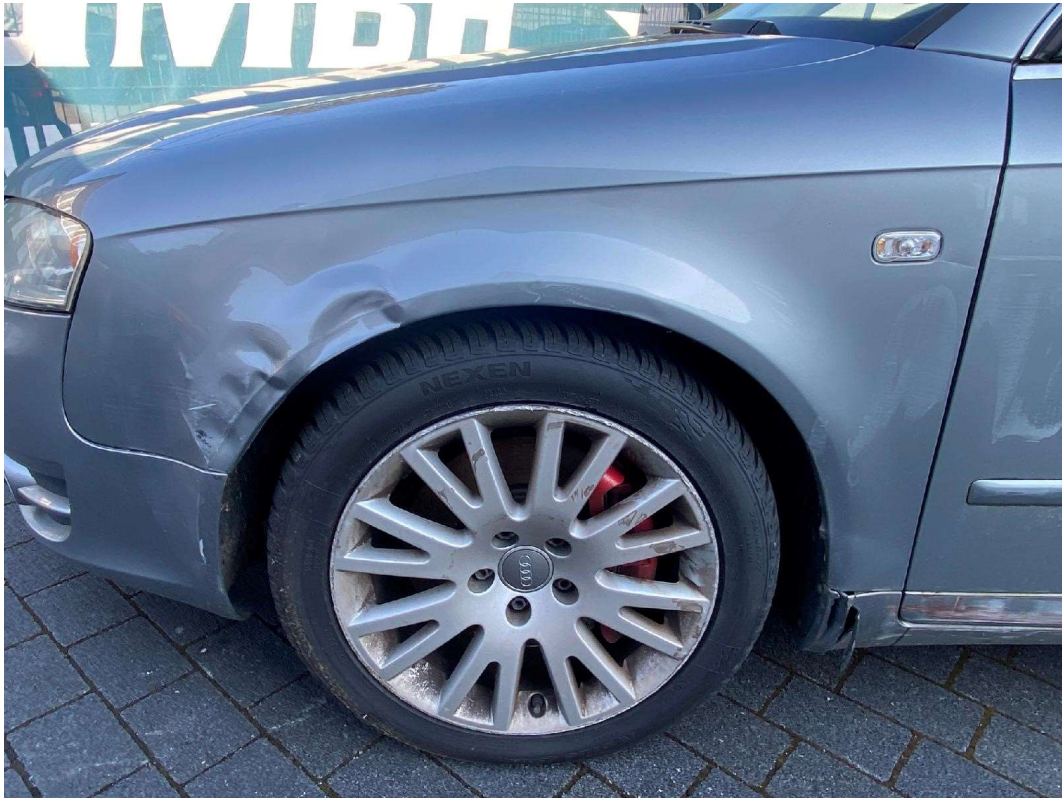
Bild: 7 Beschädigungen an der linken Fahrzeugseite

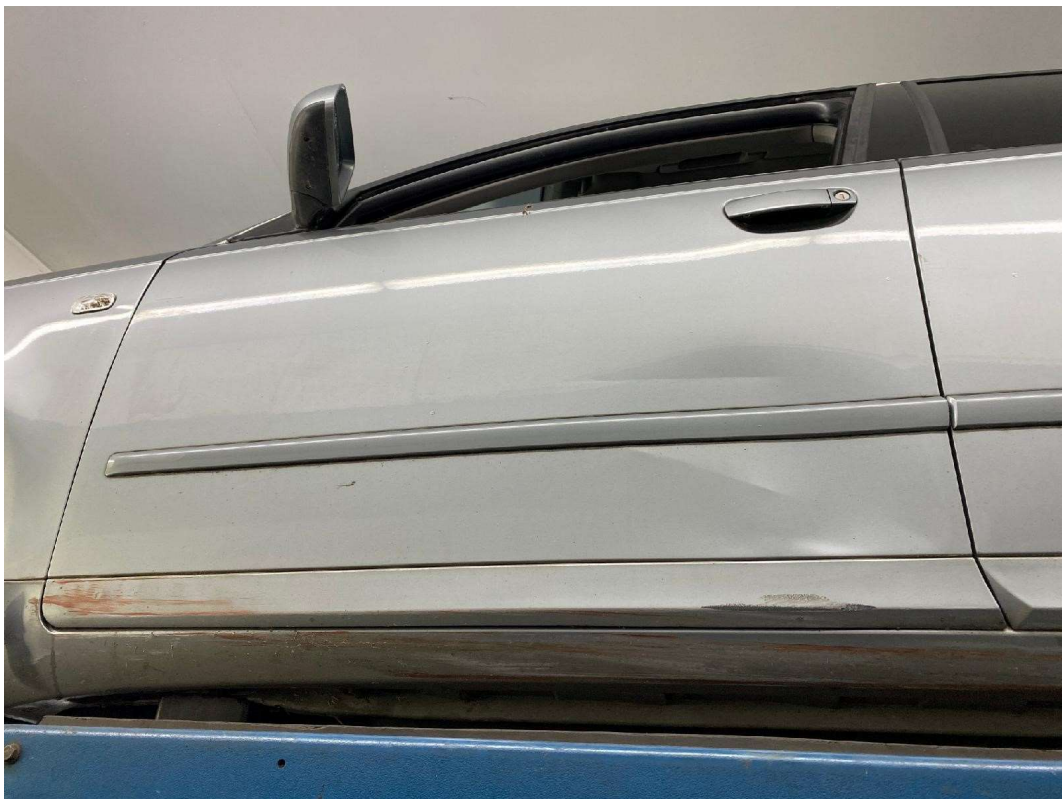
10 Fahrertür deformiert

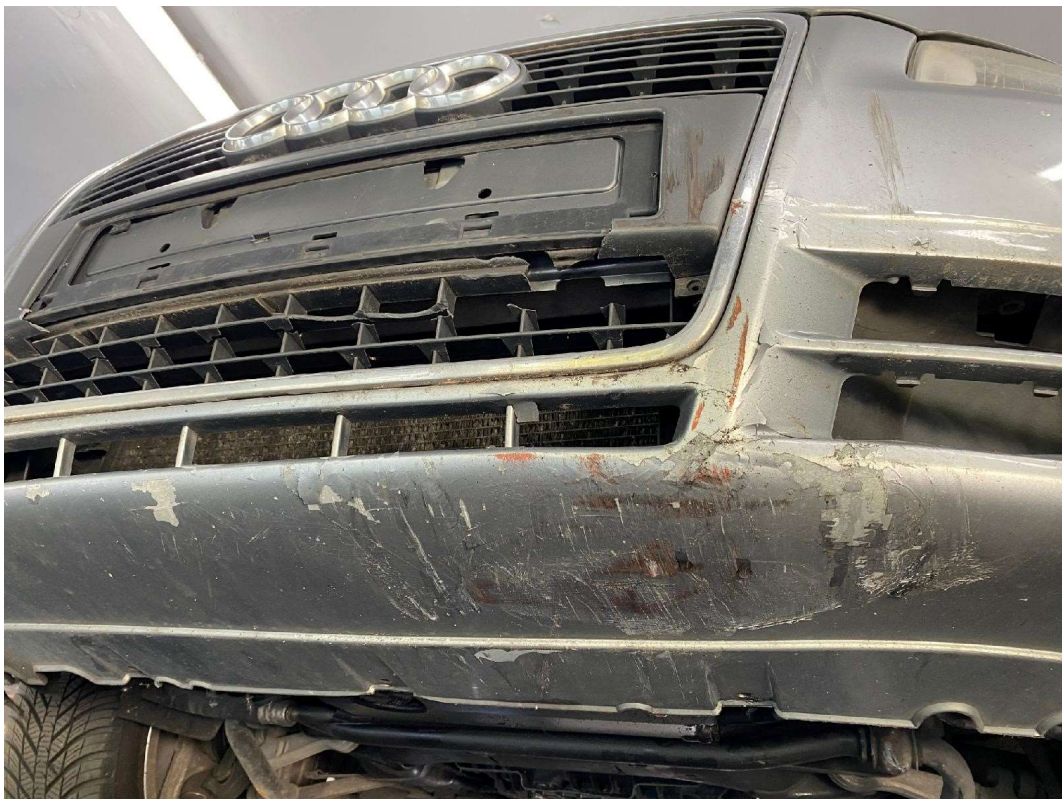
14 Stoßfänger und Kühlergrill beschädigt

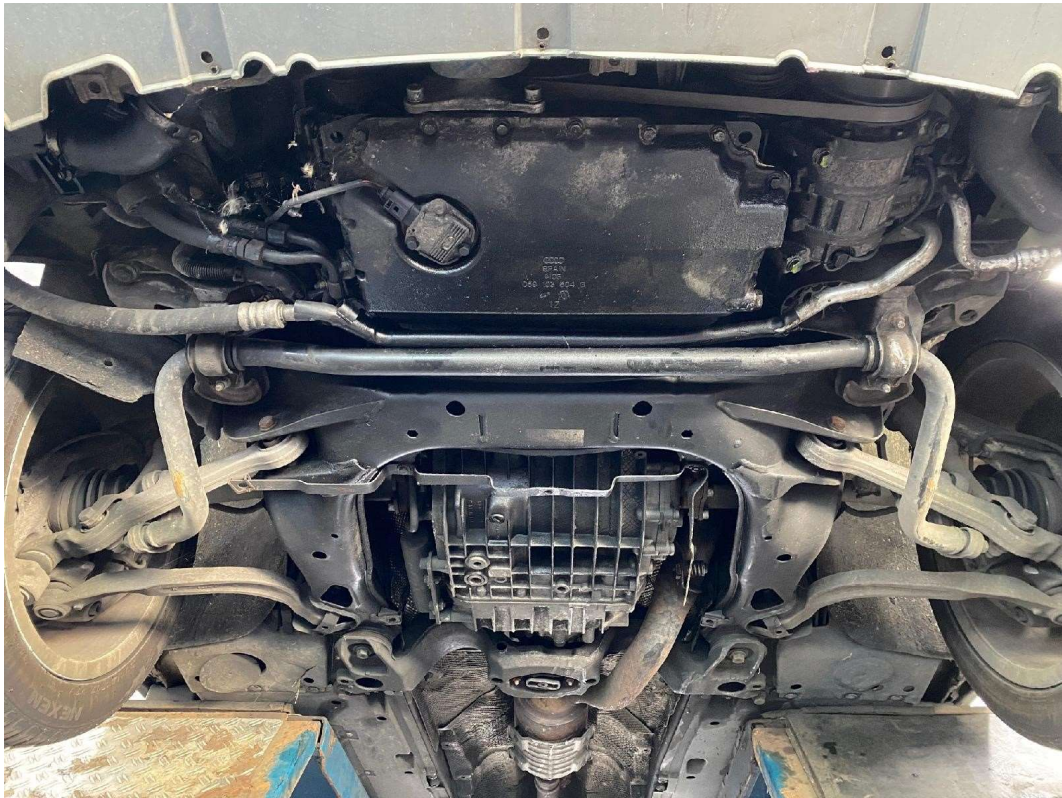
Airbag u. ESP Kontrollleuchten signalisieren Funktionsstörungen
Motor mit Ölverlust

Bild: 15 Ansicht Unterboden vorne - Aggregat mit Ölverlust

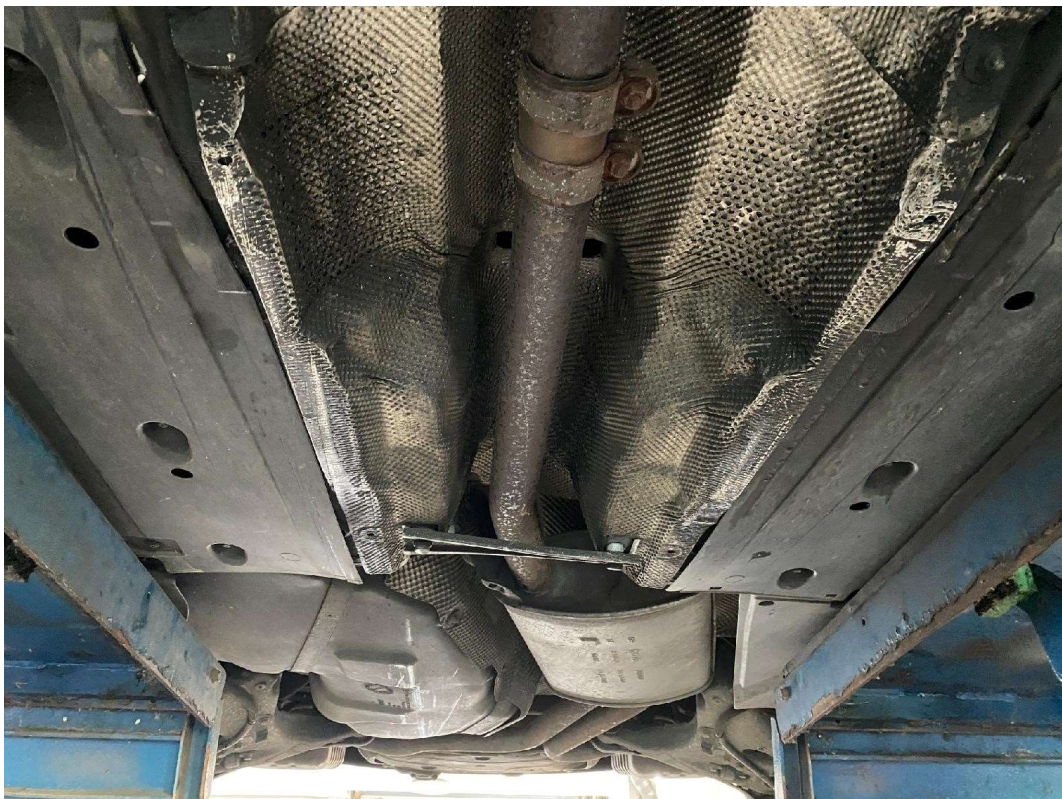
16 diverse Streifbeschädigungen am Unterboden hinten

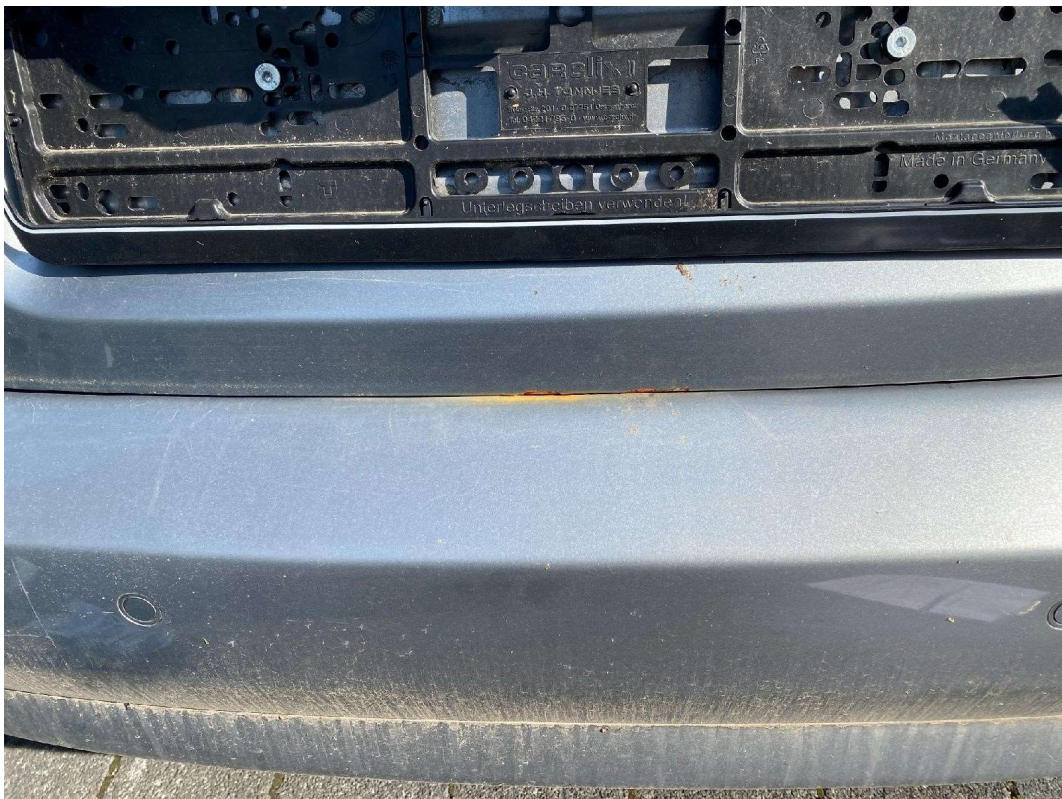
22 Heckklappe mit Korrosionsansatz

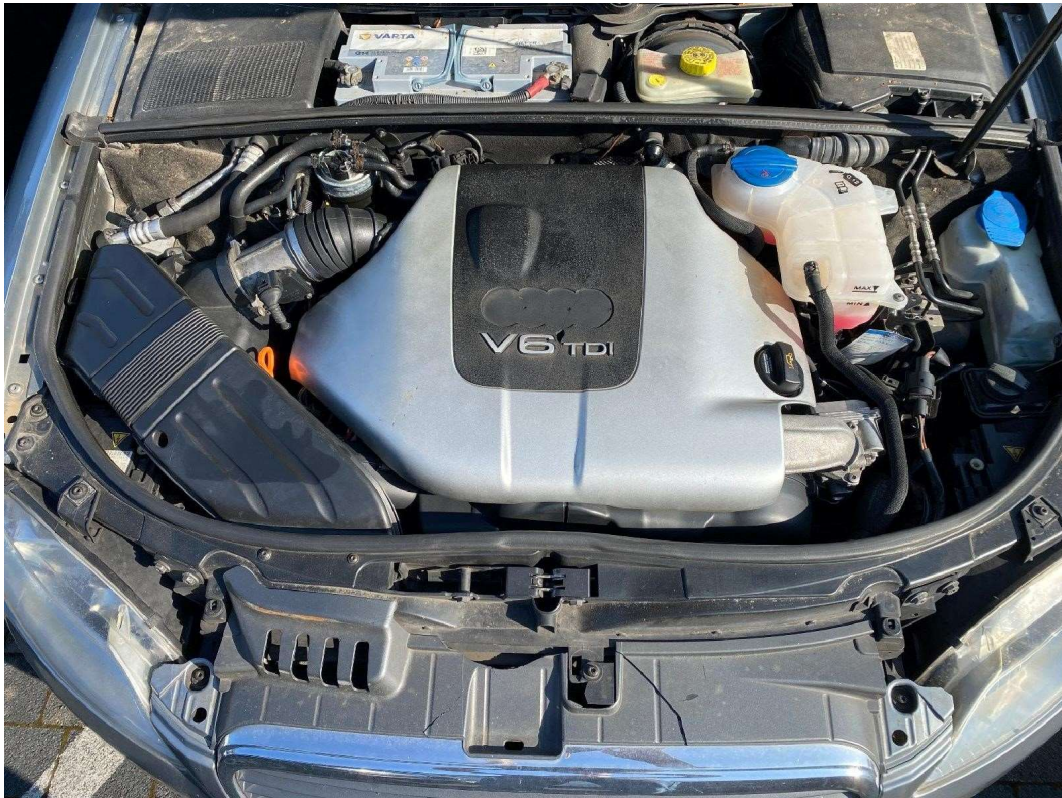
Bild: 23 Motorraum - diverse Verkleidungen beschädigt

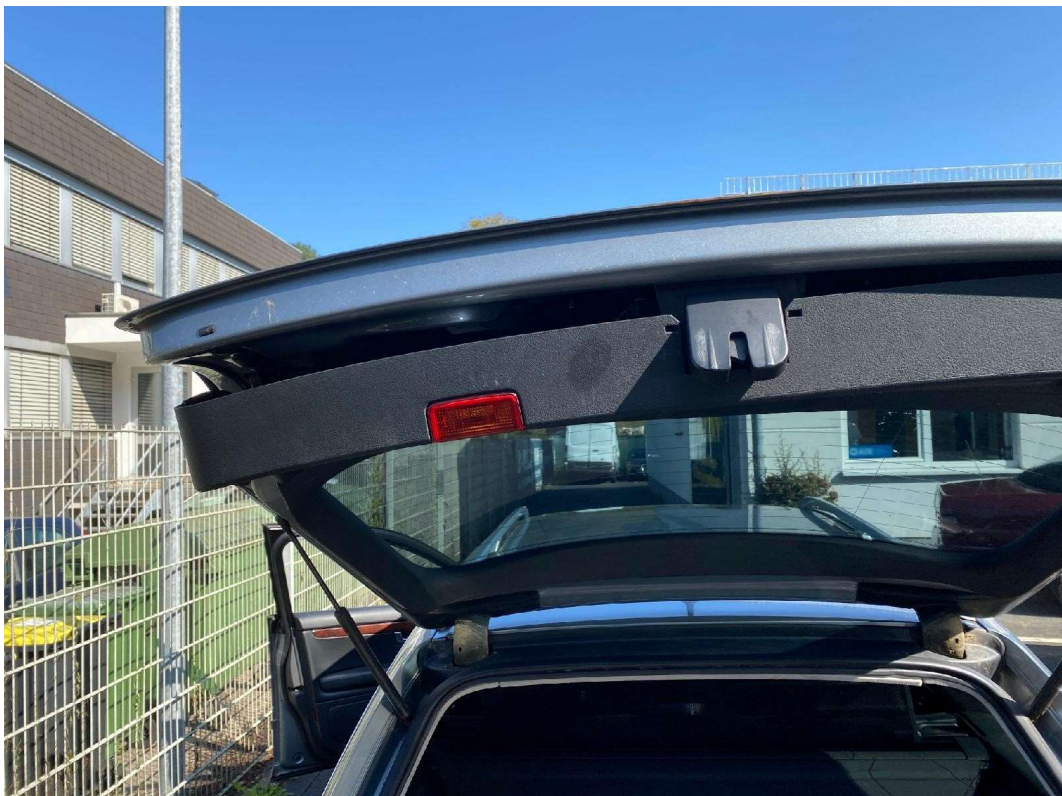
24 Heckklappenverkleidung beschädigt

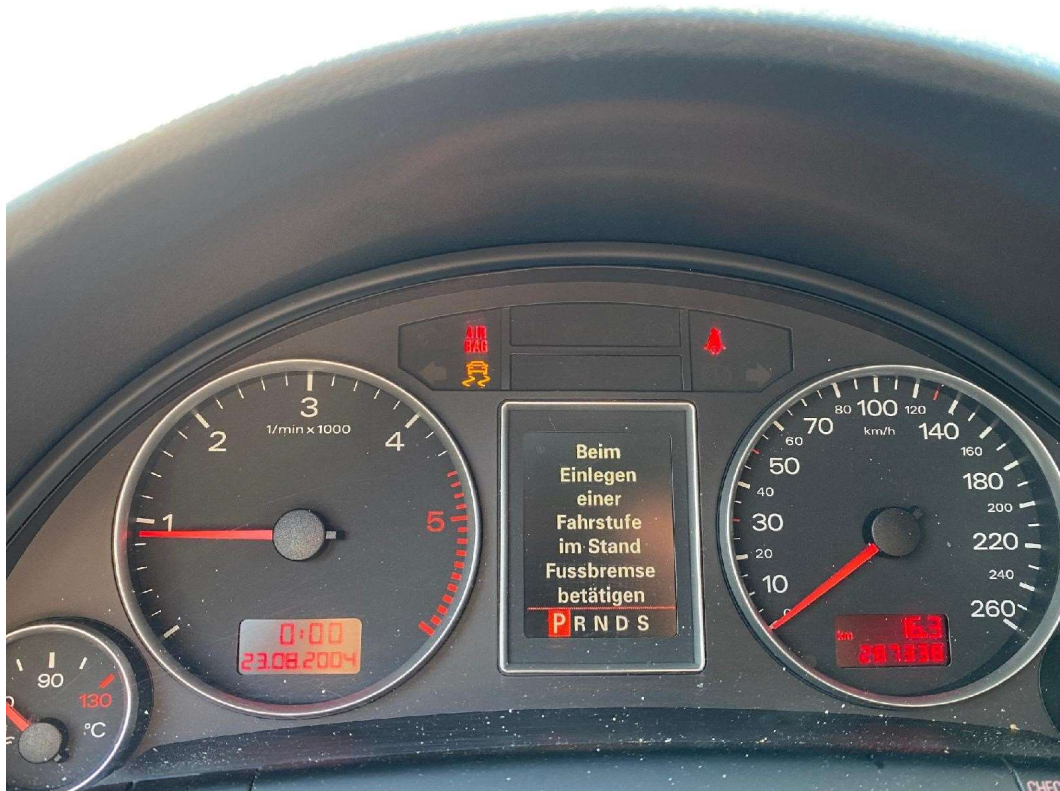
Bild: 27 Instrumente mit Laufleistung Kontrollleuchten Airbag/ESP signalisieren Fehlfunktion
