Bewertungsgutachten

FIN TMAJ3812HHJ221478

Fahrzeugart	Personenkraftwagen
Hersteller	Hyundai Motor (CZ)
Typ / Verkaufsbezeichnung	TLE / Tucson 1.6 Turbo 4WD DCT Style

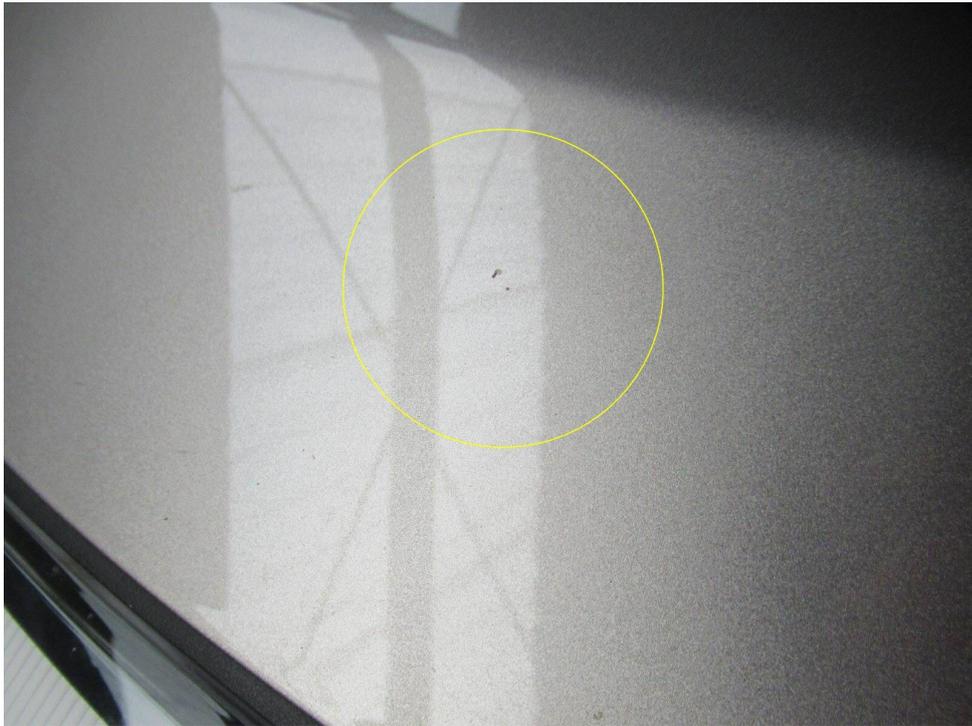
Bild 5 : Motorhaube Steinschlag

Frontscheibe Steinschlag, erneuern; Tür vorne links, eingedellt, drücken; Tür vorne rechts, eingedellt, drücken;
Tür vorne links Türkante, Lackabplatzer, smart repair; Motorhaube Lackierung, Steinschlag, smart repair;

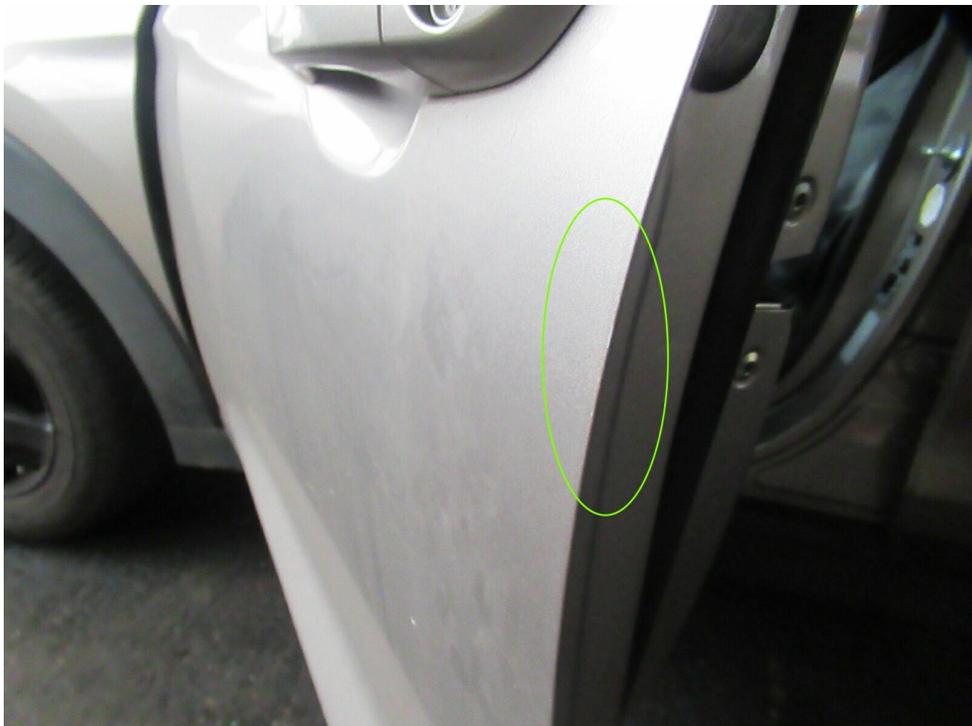
Bild 6 : Türkante Fahrertür angestoßen

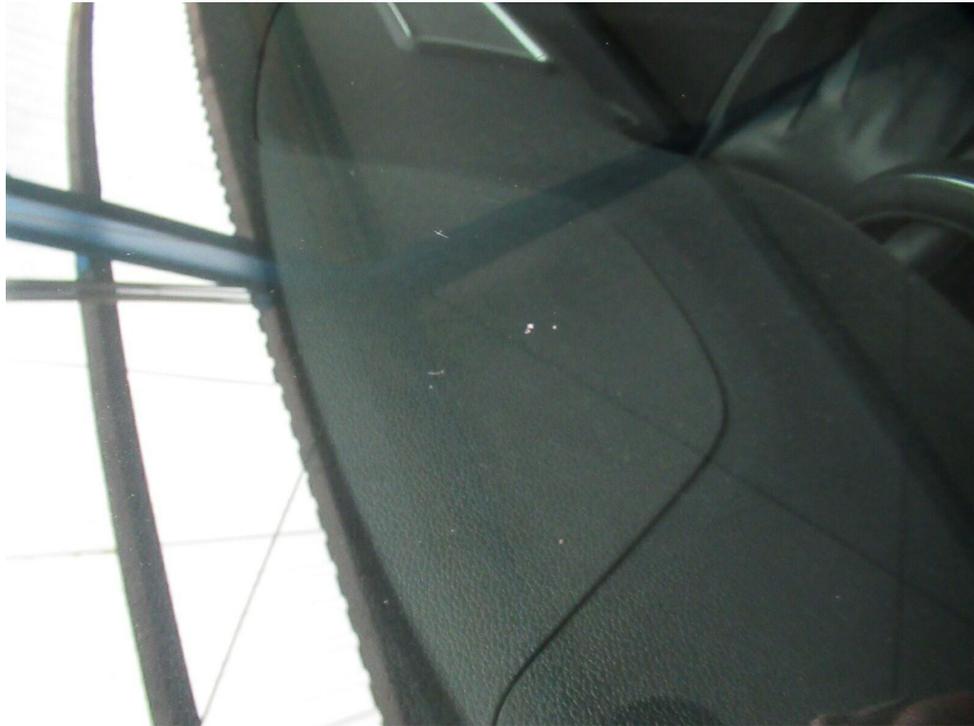
Bild 7 : Frontscheibe Steinschlag im Sichtfeld

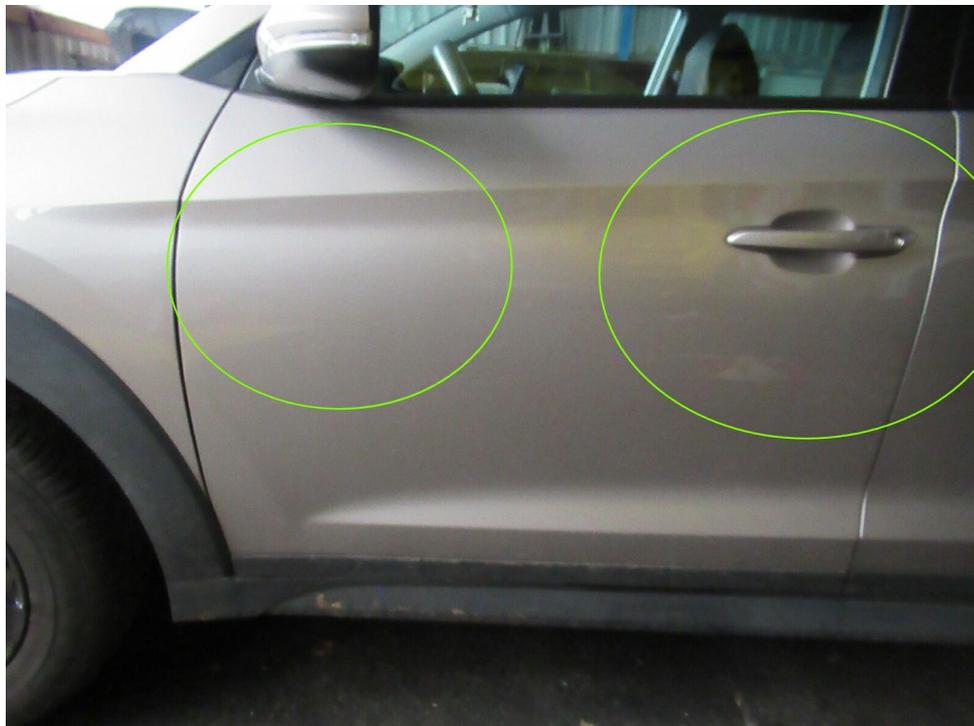
Bild 8 : Fahrertür mehrfach eingedellt

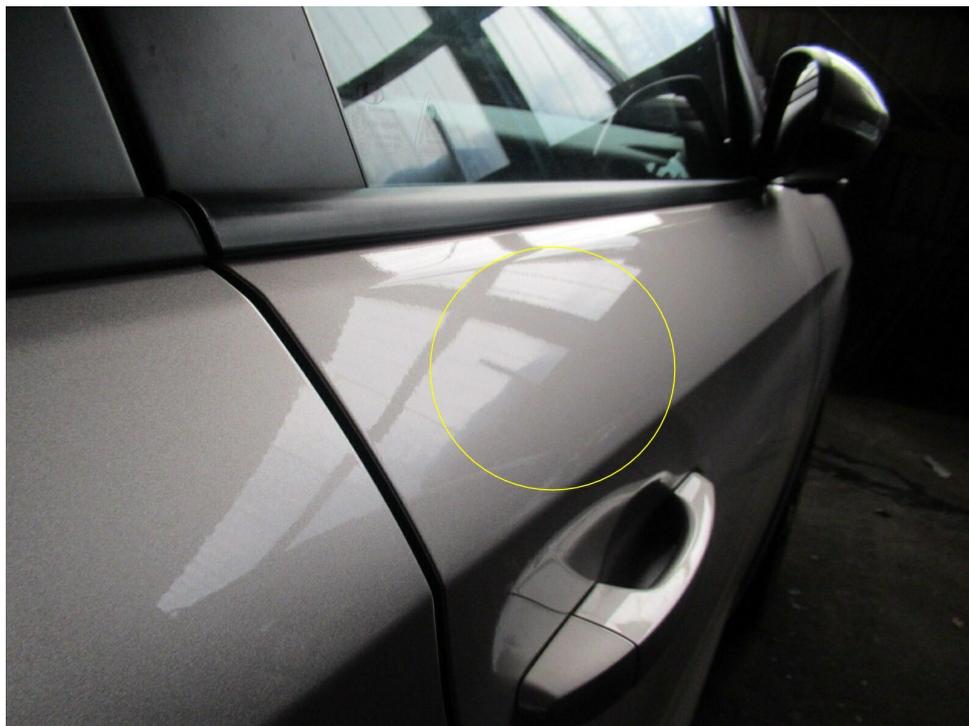
Bild 9 : Beifahrertür eingedellt
