## Bewertungsgutachten

| Referenznummer | DR II 744/23 |

| Typ / Verkaufsbezeichnung | A4X2 / Baureihe R 480 |
| Fahrzeug-Ident.-Nr. | XLER4X20005260967 |

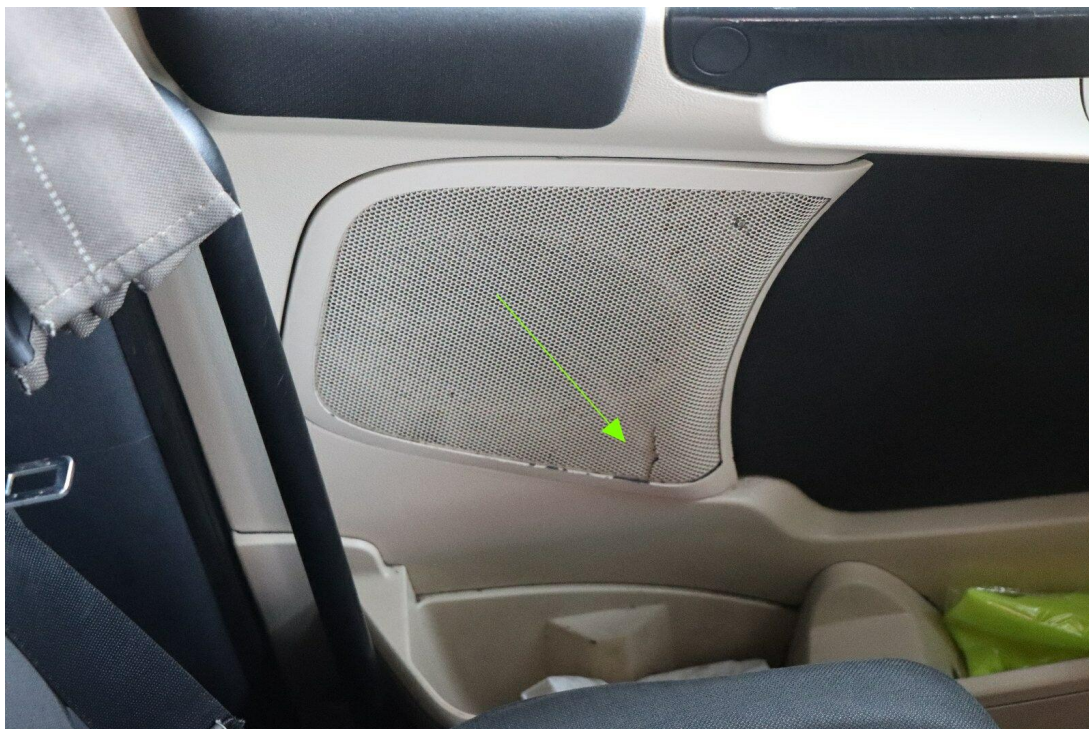
- seitliche Schutzvorrichtung rechts verschrammt, lackieren mit Lackaufbau
- Tür rechts rötliche Farbantragung inkl. Lackbeschädigung, smart repair
- Türverkleidung links Lautsprechergritter gebrochen, erneuern

Bild 9 : Türverkleidung links Gitter Lautsprecherbox eingerissen

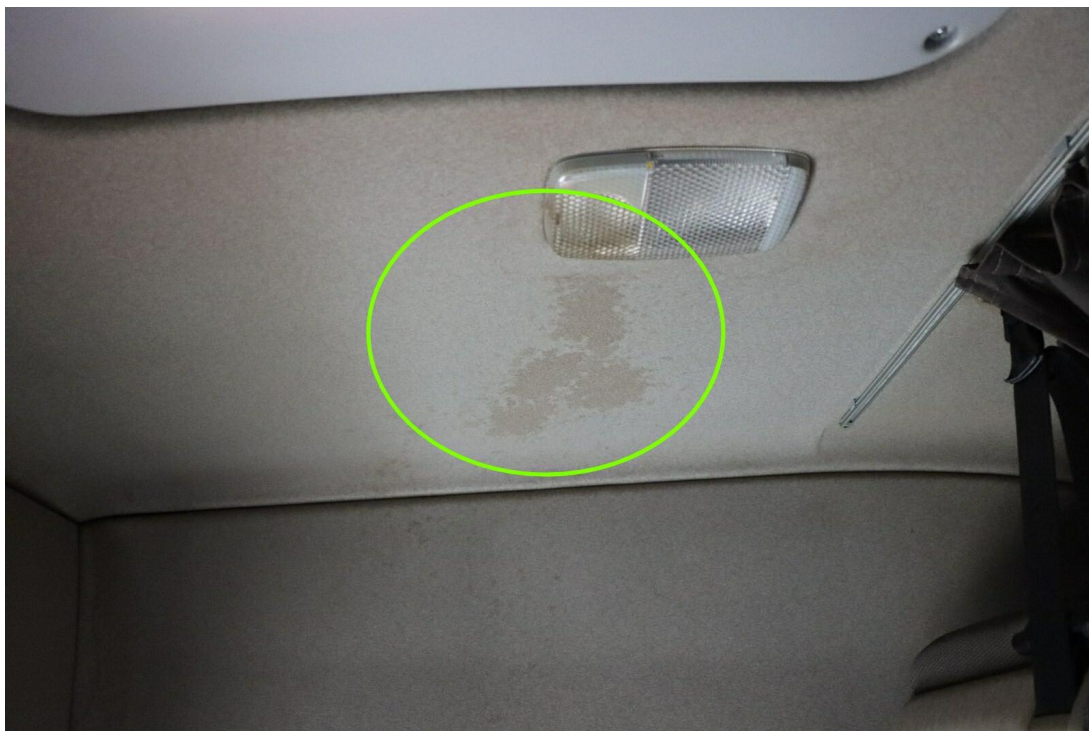
- Armaturenbrett / Instrumententafel Bohrlöcher, smart repair
- Fahrerhausinnenverkleidung Himmel Wasserflecken, prüfen und Befund festlegen, Schadenerweiterung möglich

Bild 10 : Himmel Feuchtigkeitsflecken

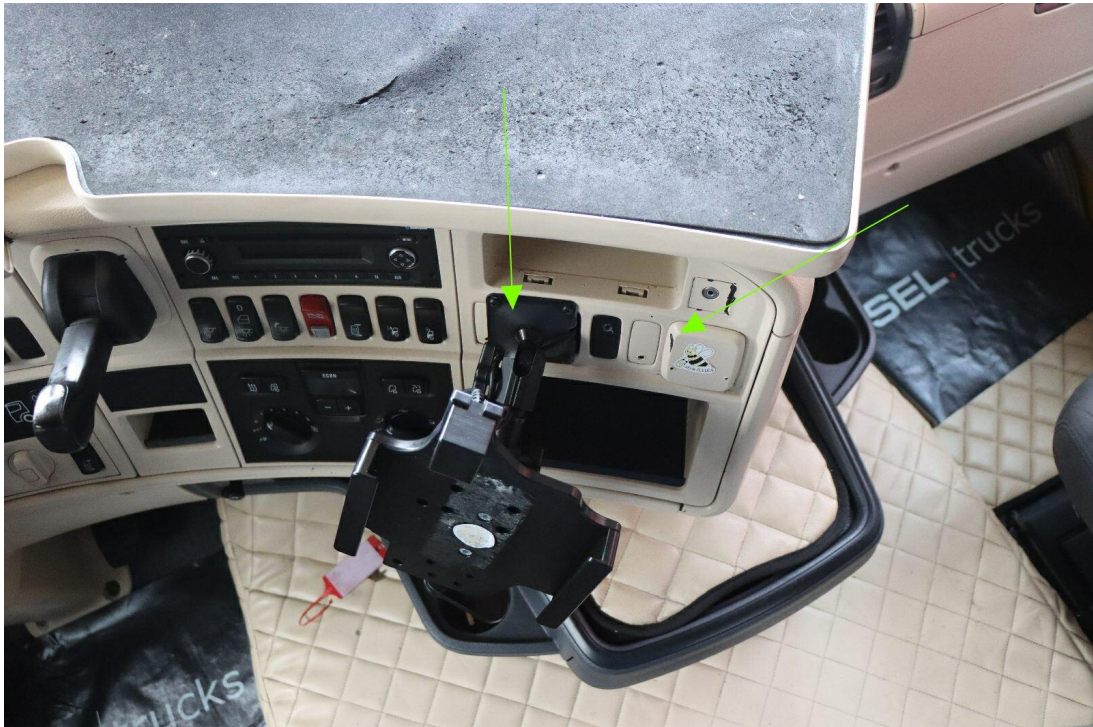
Bild 11 : Bohrlöcher Instrumententafel

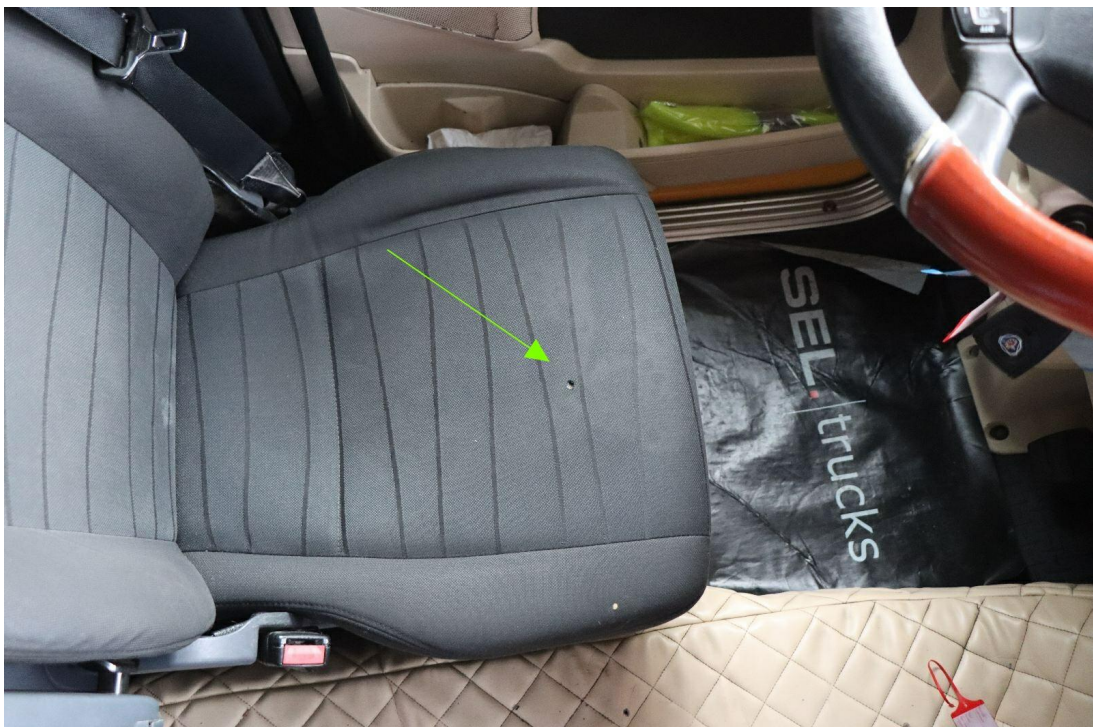
- Sitz links Sitzbezug Sitzfläche Brandloch, smart repair
- Kontrollleuchte Kühlwasserstand erlischt nicht, prüfen und Befund festlegen, Schadenerweiterung möglich

Bild 12 : Fahrersitz Brandloch im Sitzflächenbezug

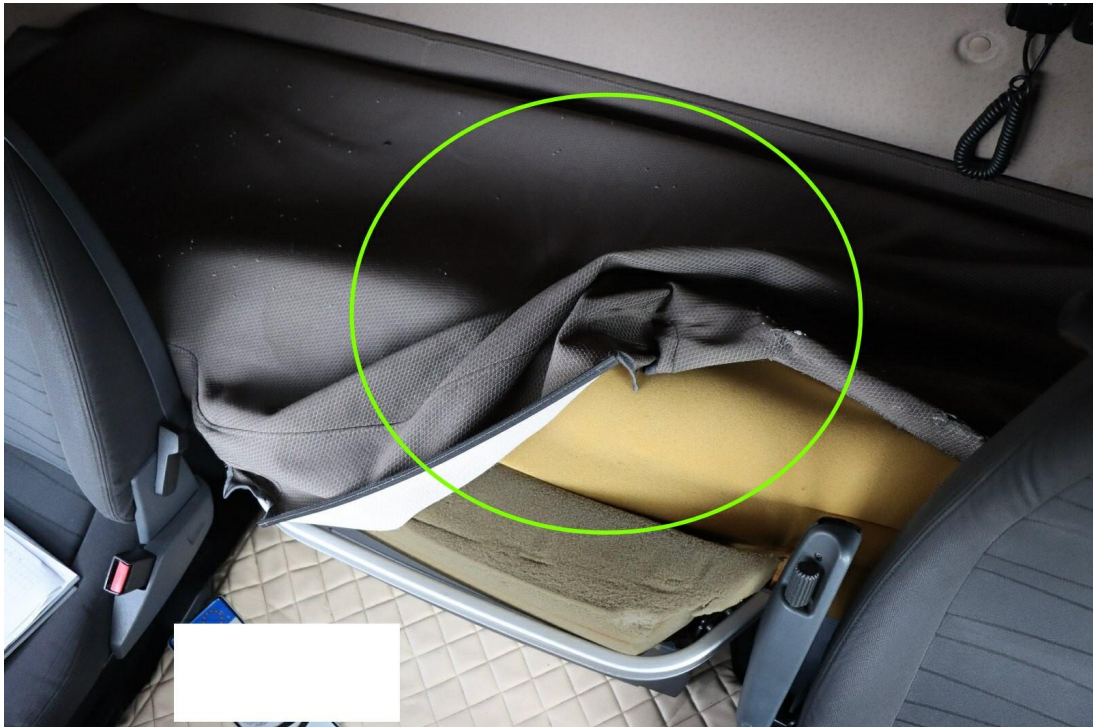
- Zusatzbeleuchtung Seitenspoiler entfernen, instandsetzen
- Windabweiser rechts Lackabplatzer, lackieren mit Lackaufbau
- Matratze Bezug beschädigt, erneuern

Bild 13 : Schlafliege unten Matratze Bezug beschädigt

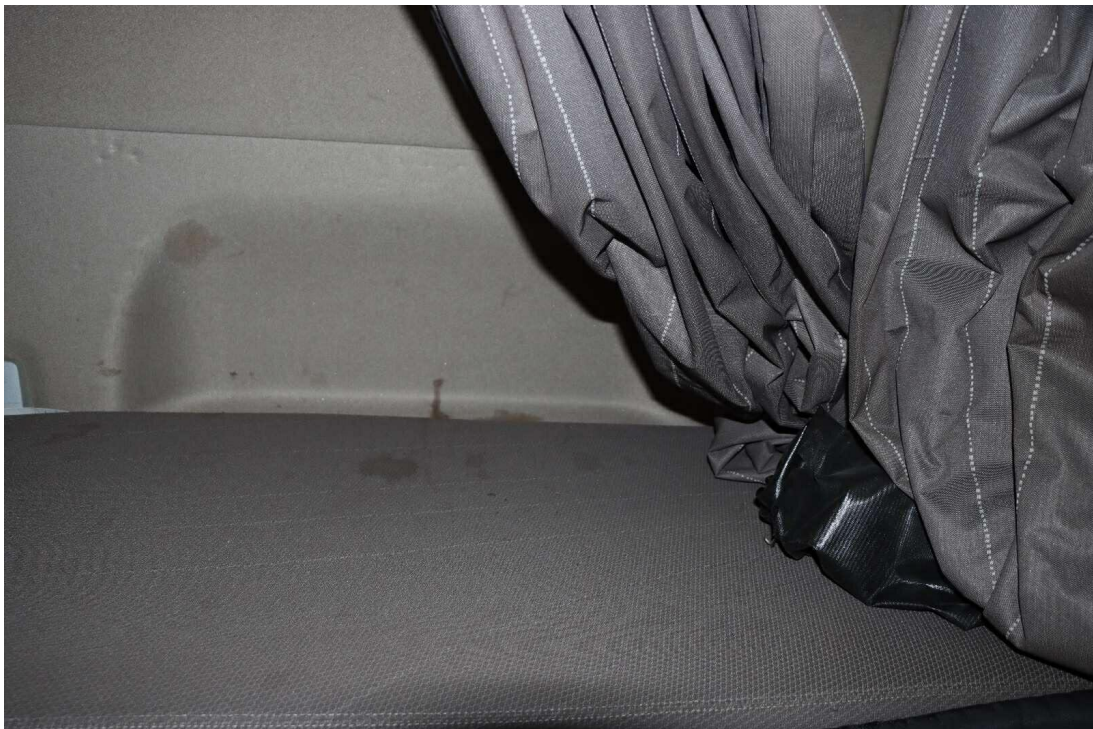
Bild 14 : Schlafliege oben Matratze fleckig  
Fahrerhaus Rückwandverkleidung fleckig

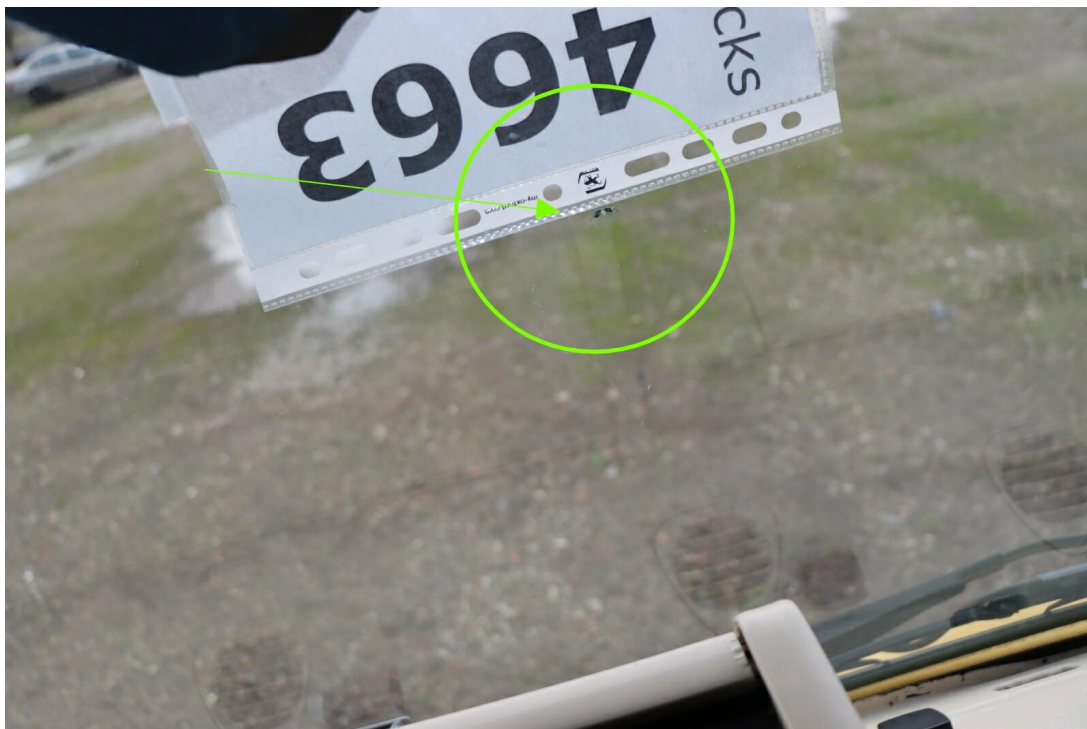
- Windabweiser links Lackabplatzer, smart repair (Bild 17)
- Stoßfängerverkleidung Eckumführung unten links verschrammt, smart repair
- Frontscheibe Steinschlag außerhalb Fernsichtbereich, smart repair

Bild 15 : Frontscheibe Steinschlag außerhalb Fernsichtbereich

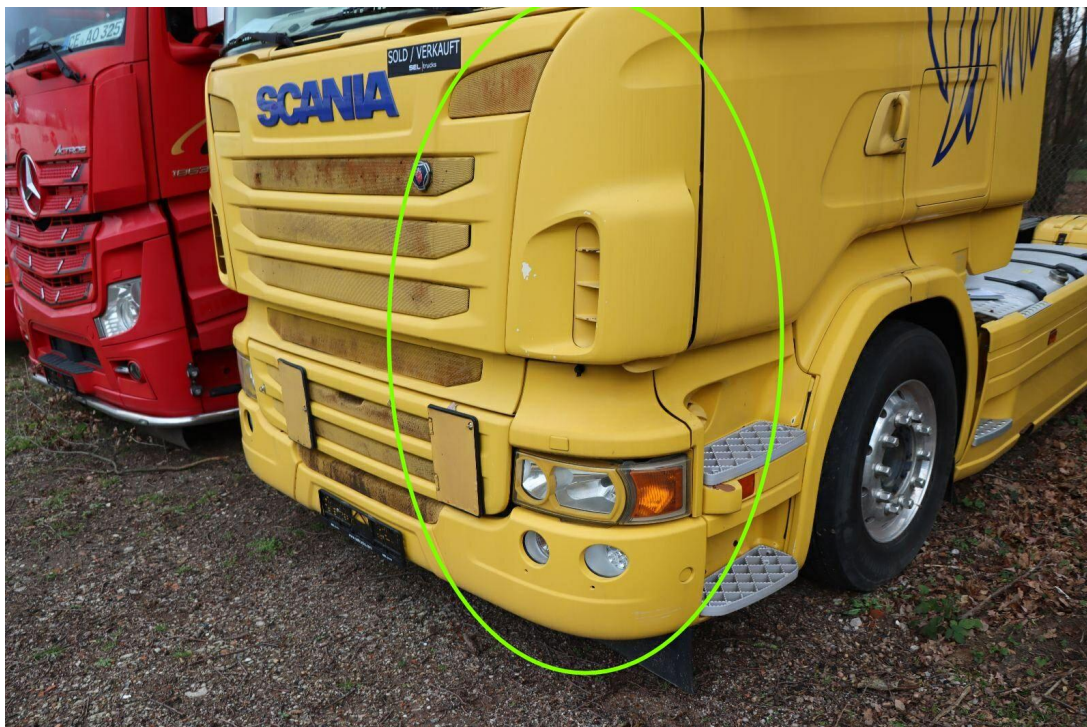
Bild 16 : Fahrerhaus außen Eckumführung Lackbeschädigungen

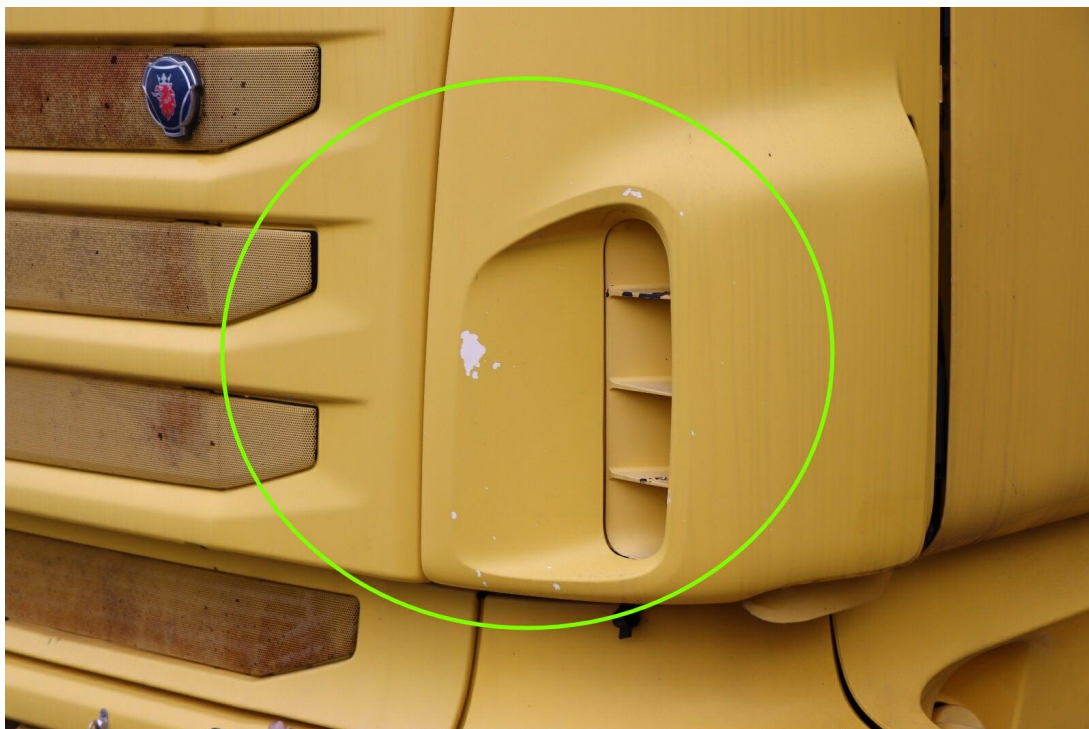
Bild 17 : Windabweiser links Lackabplatzer

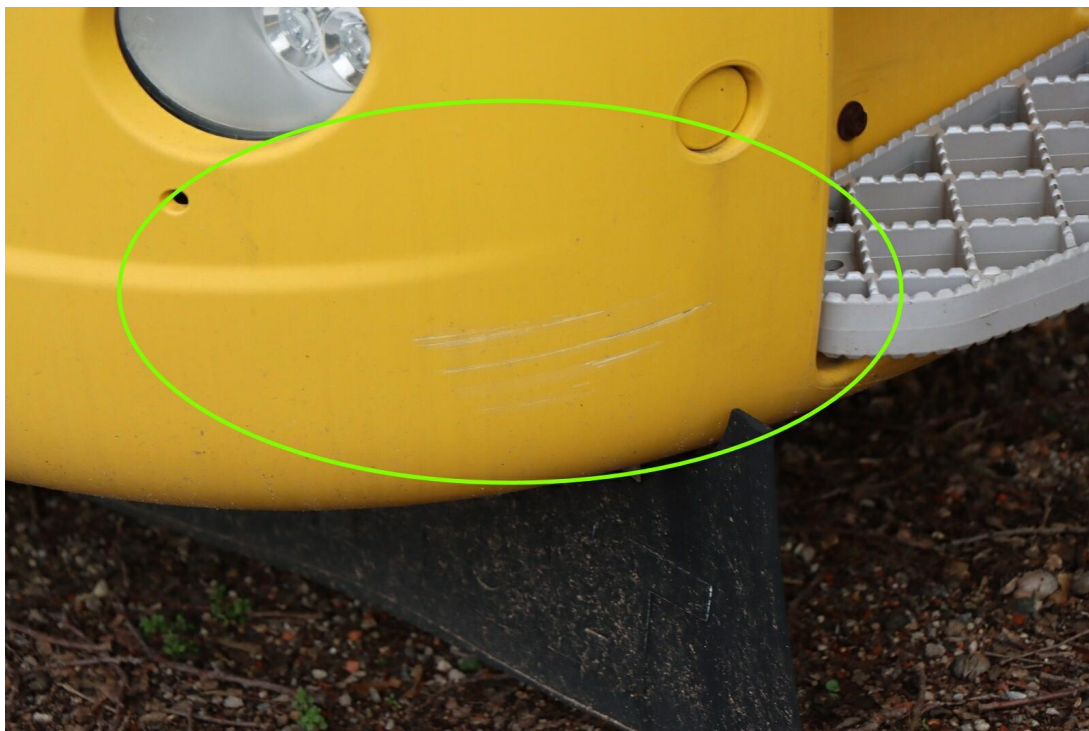
Bild 18 : Stoßfängerverkleidung Eckumführung links verschrammt

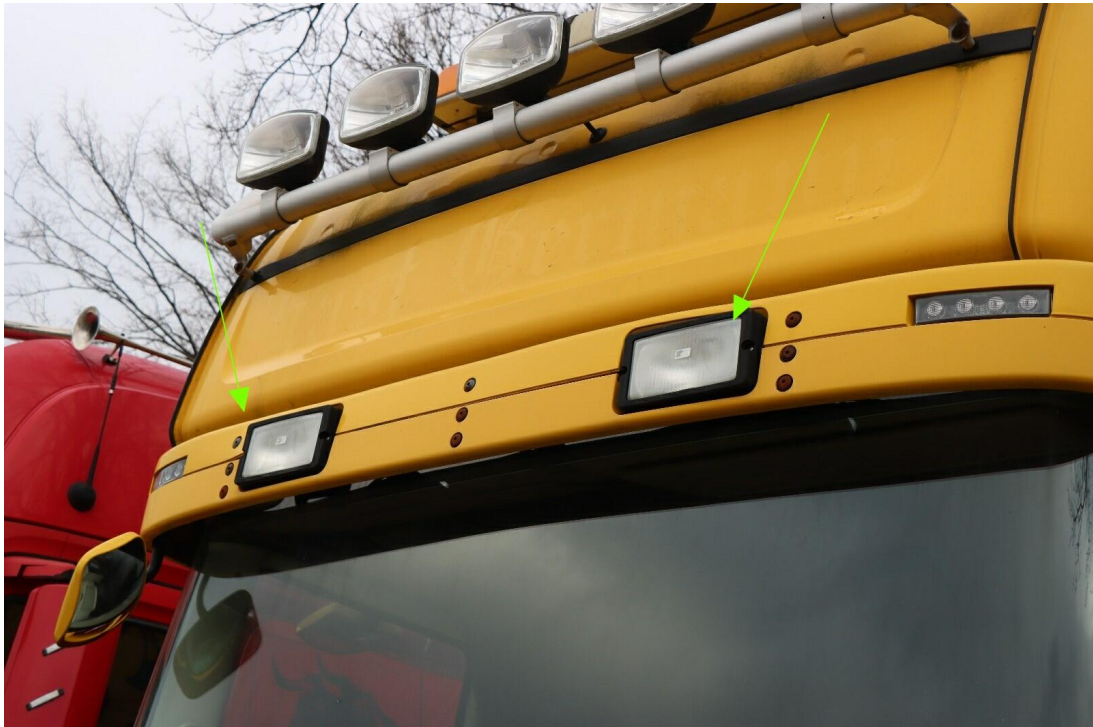
- Fernschweinwerfer oben links und rechts Streuscheibe matt, erneuern
- seitliche Schutzvorrichtung links Verschluß defekt, erneuern
- Zusatzbeleuchtung Dach entfernen, instandsetzen

Bild 19 : Fernschweifer oben links und rechts Abschlusscheibe matt

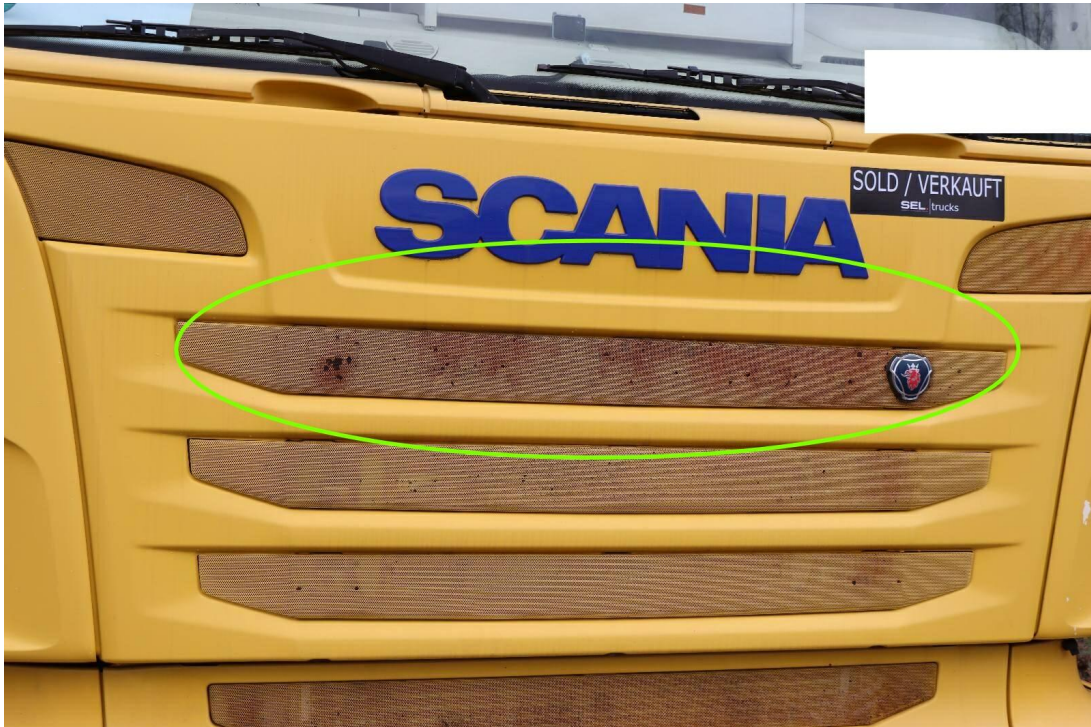
Bild 21 : Gitter Kühlergrill bräunlich verfärbt

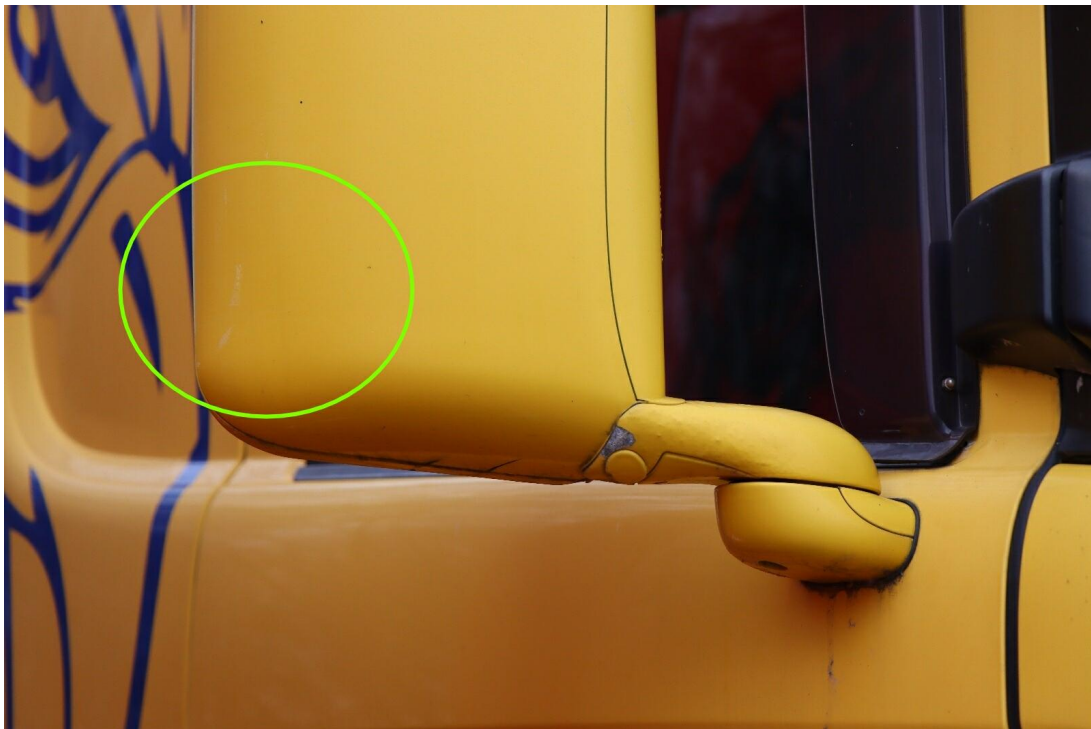
- Einstiegskasten links verschrammt
- Spiegelgehäuse rechts verschrammt
- Weitwinkelspiegel links Gehäuse verschrammt
- Türverkleidung rechts Farbablösung

Bild 22 : Spiegelgehäuse rechts leicht verschrammt

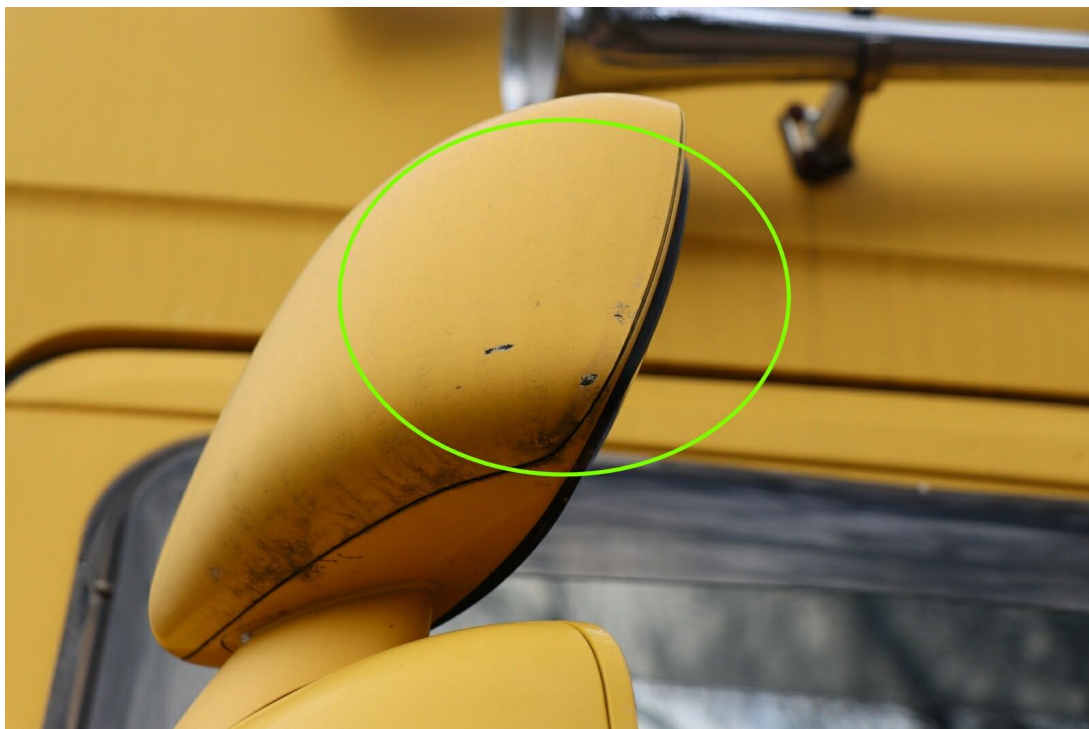
Bild 23 : Spiegelgehäuse Weitwinkelspiegel links verschrammt

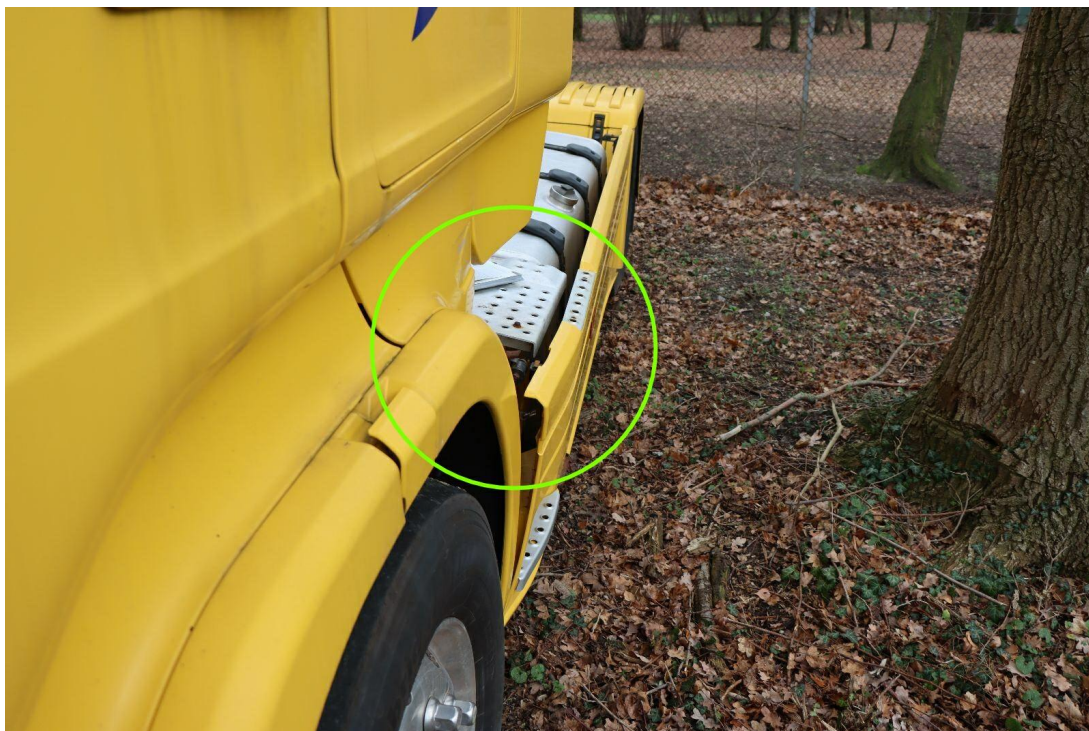
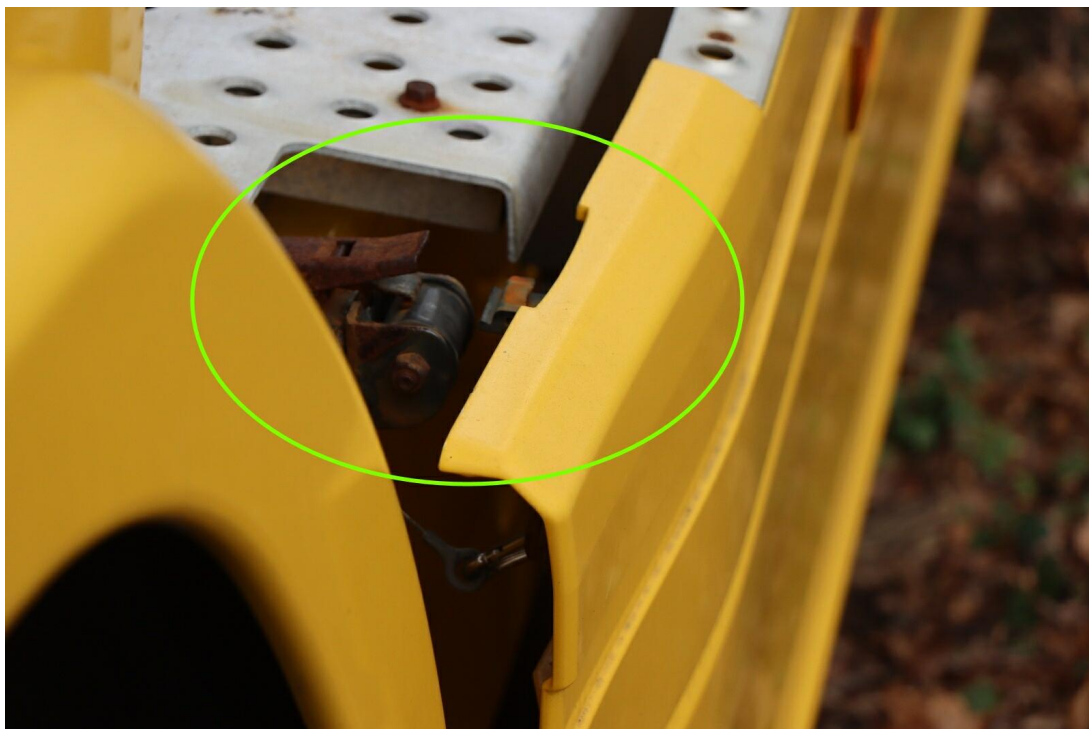
Bild 24 : seitliche Schutzvorrichtung klappbar Befestigung / Verschuß vorne links defekt

Bild 25 : seitliche Schutzvorrichtung klappbar Befestigung / Verschuß vorne links defekt

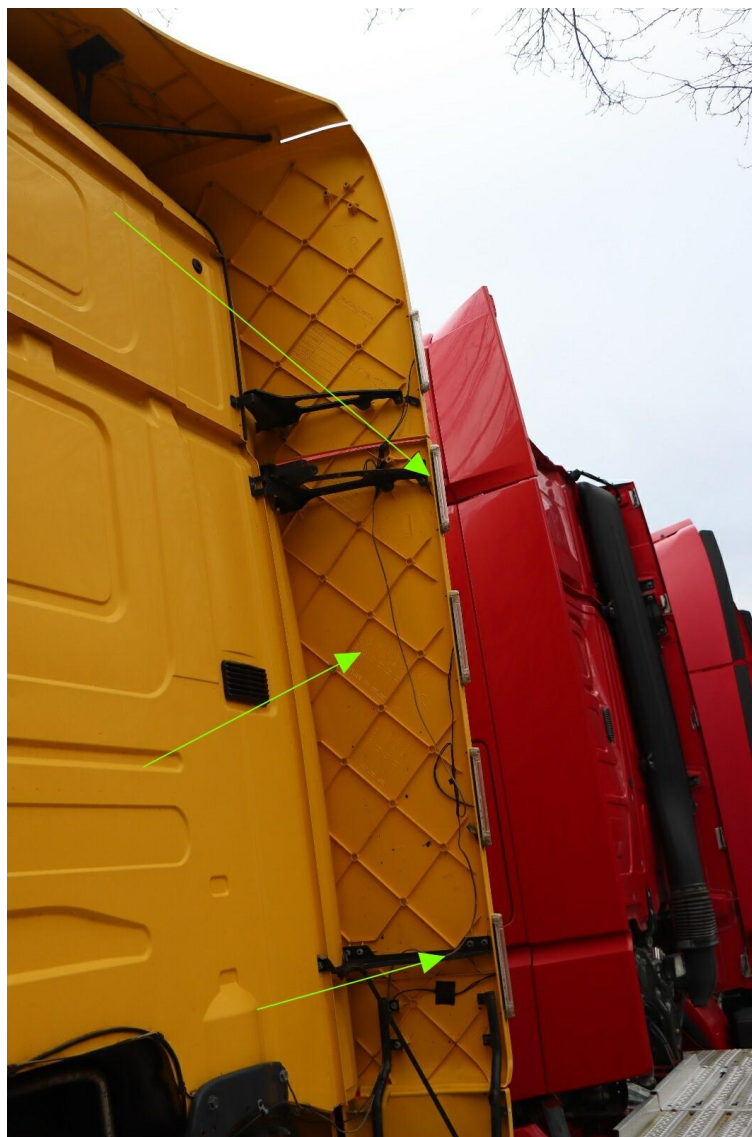
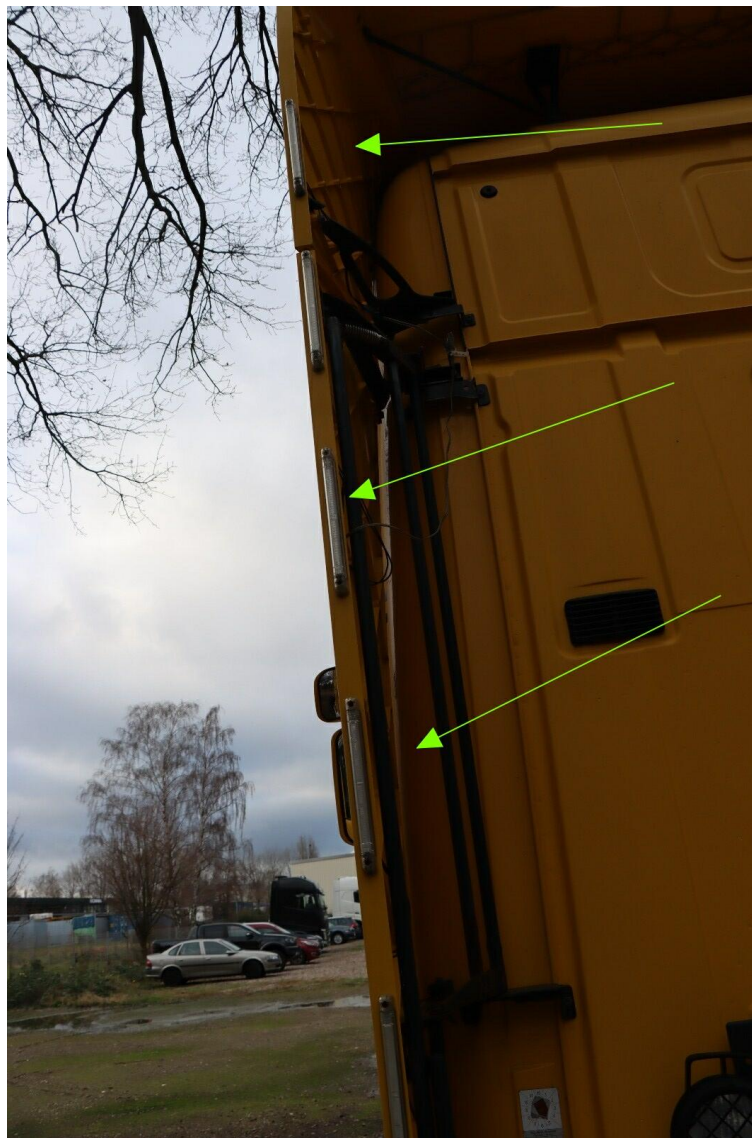
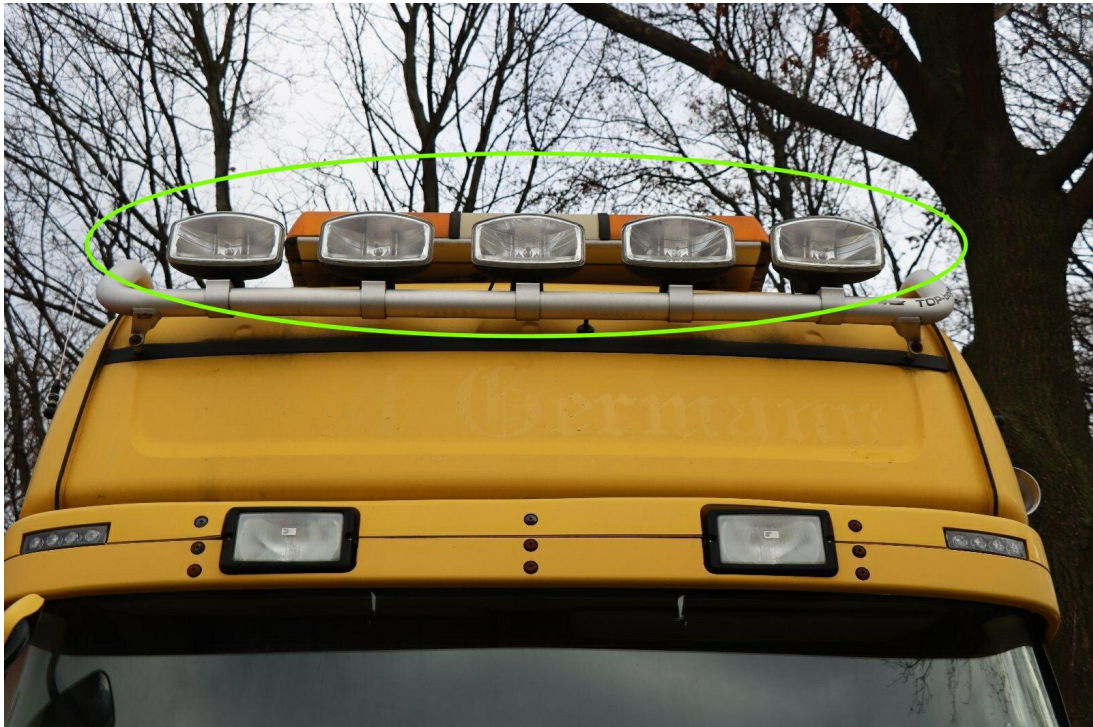
Bild 26 : Zusatzbeleuchtung / unzulässige Beleuchtung entfernen rechts

Bild 27 : Zusatzbeleuchtung / unzulässige Beleuchtung entfernen links

Bild 28 : Zusatzbeleuchtung / unzulässige Beleuchtung entfernen

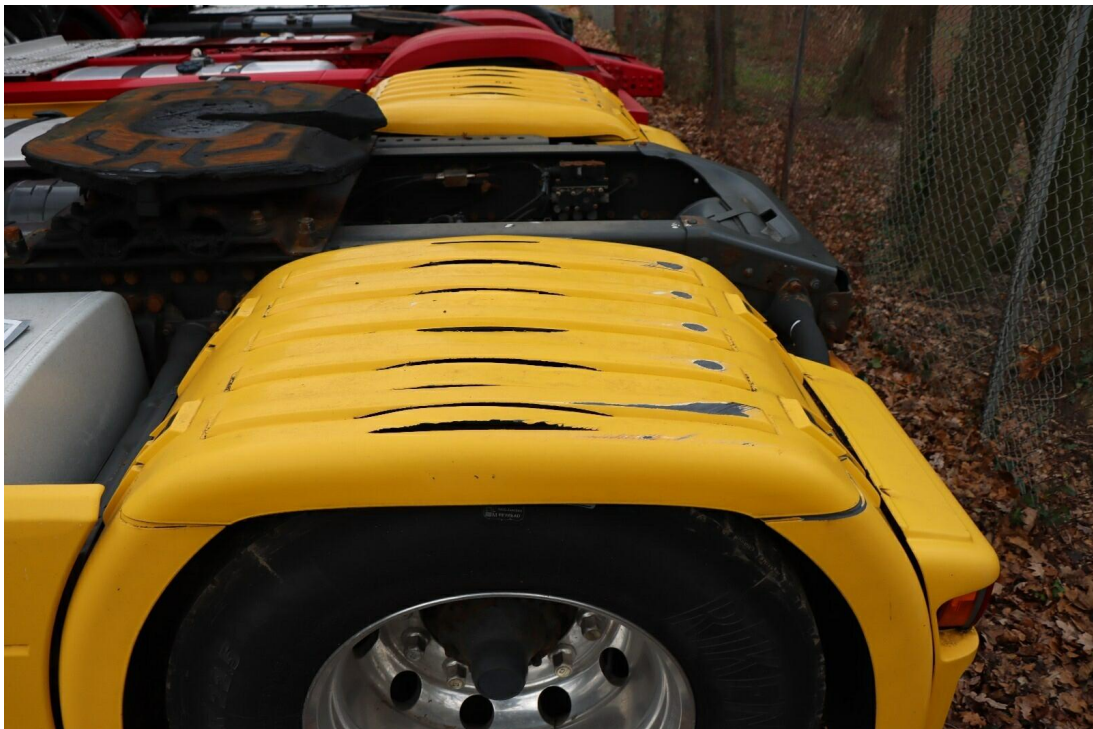
- Radabdeckung 2. Achse links und rechts oben eingerissen, erneuern
- Kotflügel 2. Achse rechts hinten gebrochen, erneuern
- Schlussleuchte Streuscheibe Glas gebrochen, erneuern

Bild 29 : 2. Achse links Radabdeckung eingerissen

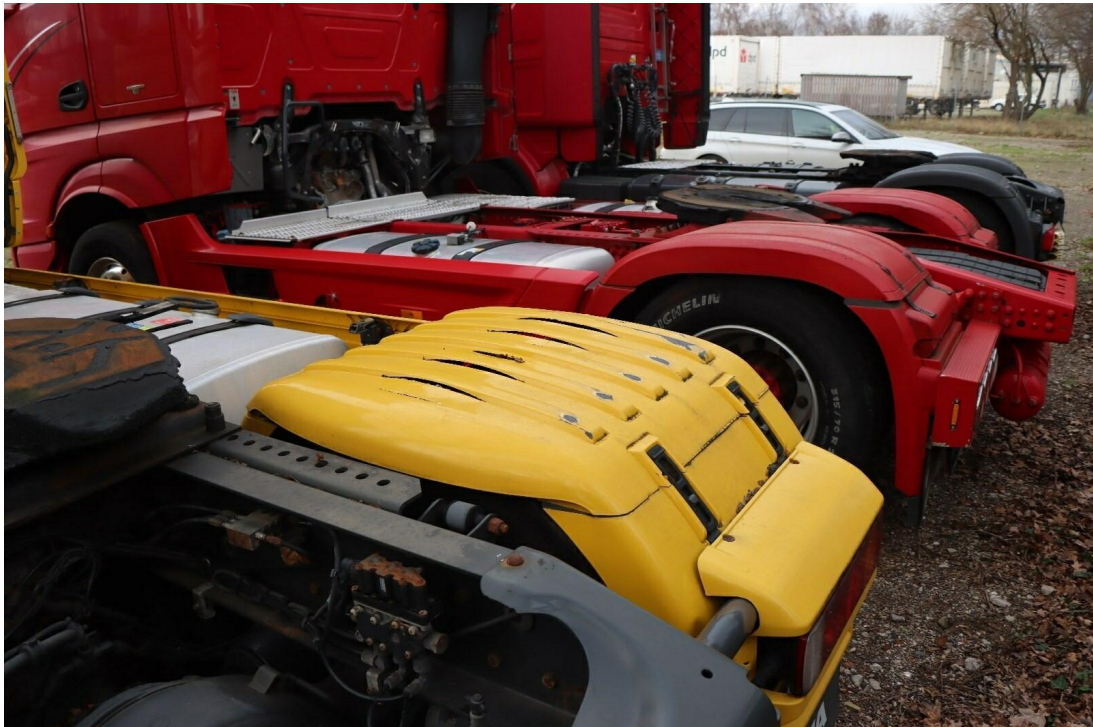
Bild 30 : 2. Achse rechts Radabdeckung eingerissen

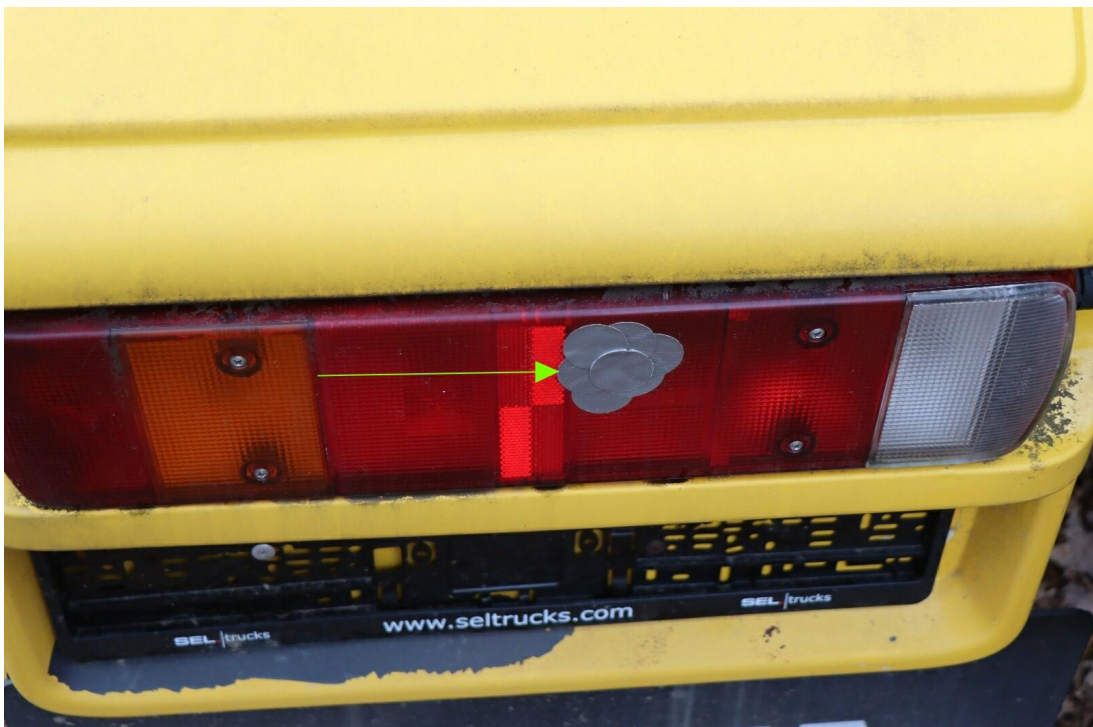
Bild 31 : Schlussleuchte links Abschlussscheibe beschädigt

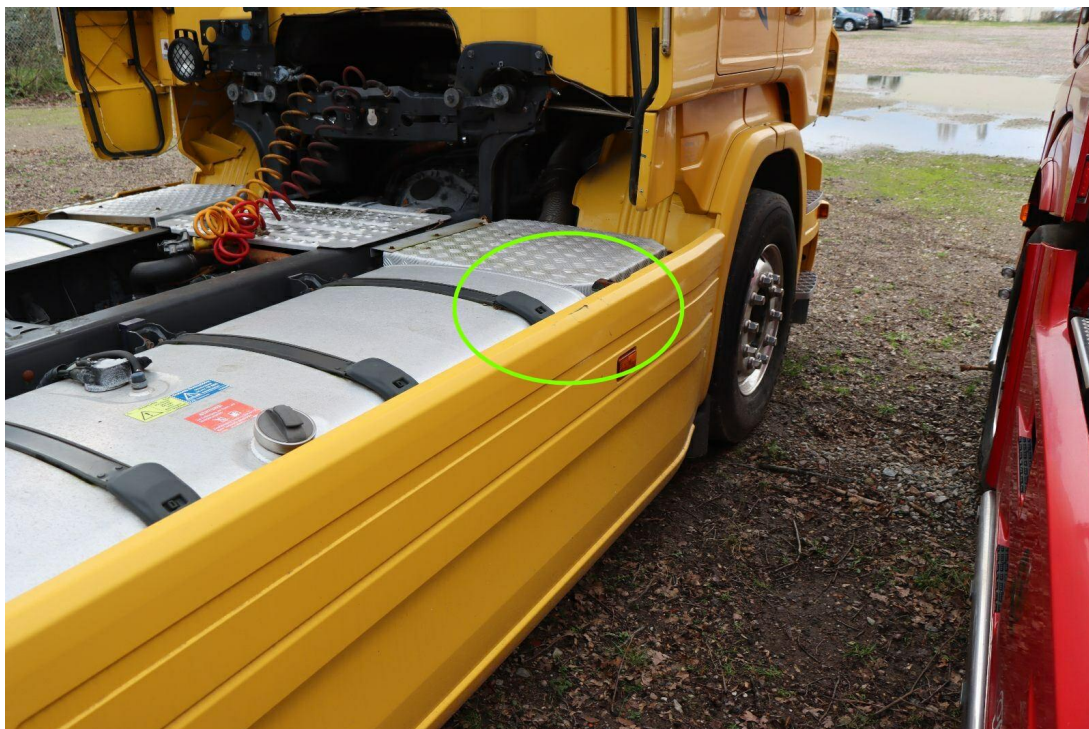
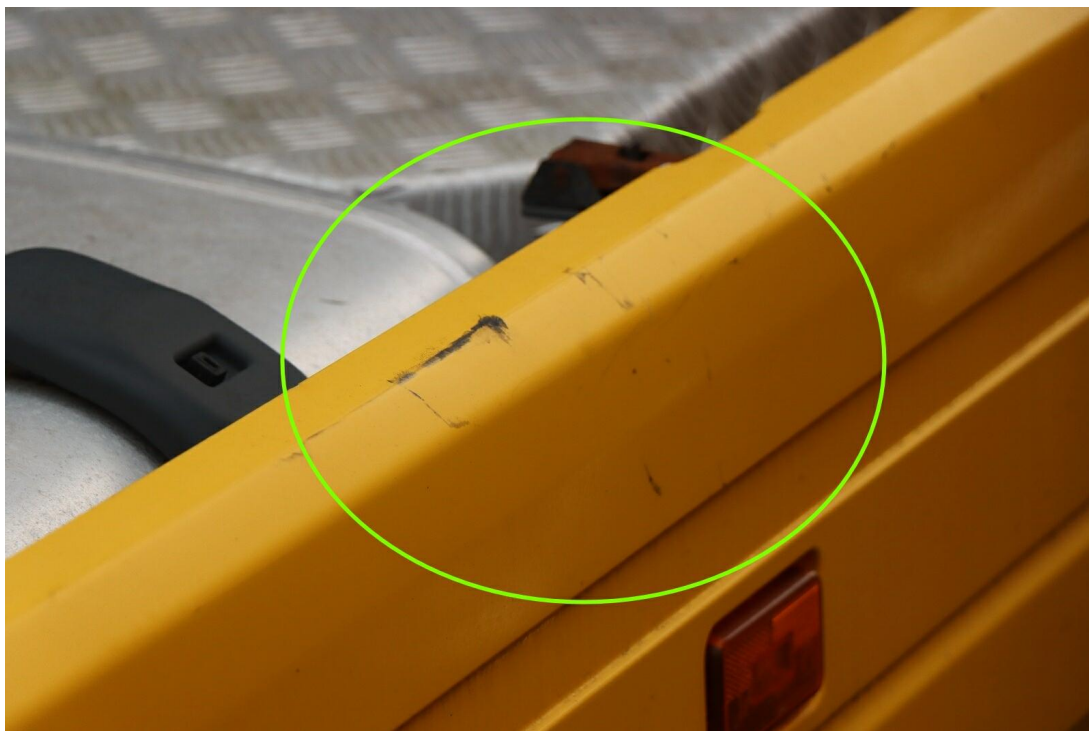
Bild 32 : seitliche Schutzvorrichtung rechts verschrammt

Bild 33 : seitliche Schutzvorrichtung rechts verschrammt

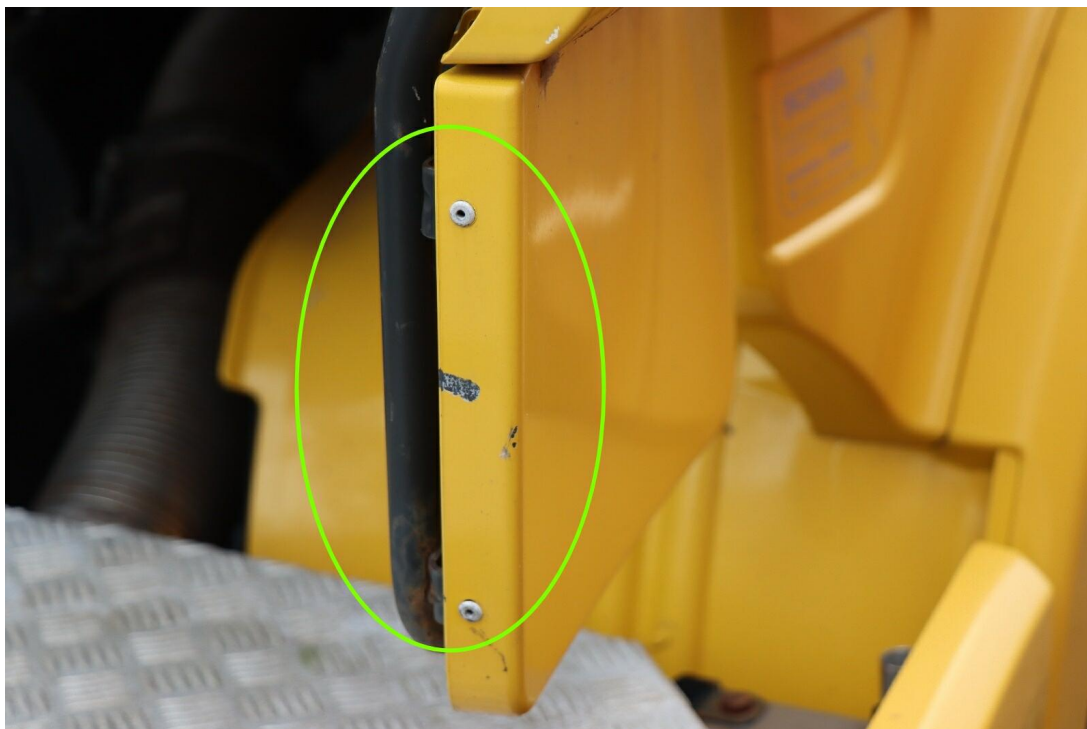
Bild 34 : Seitenspoiler rechts unten verschrammt

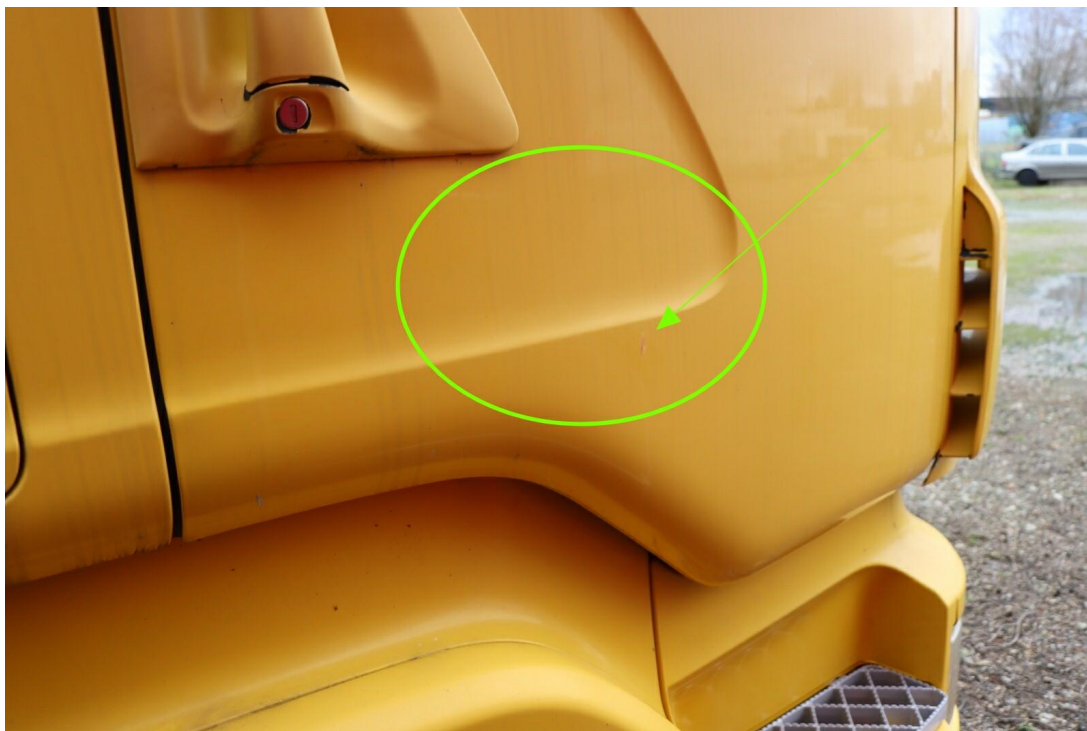
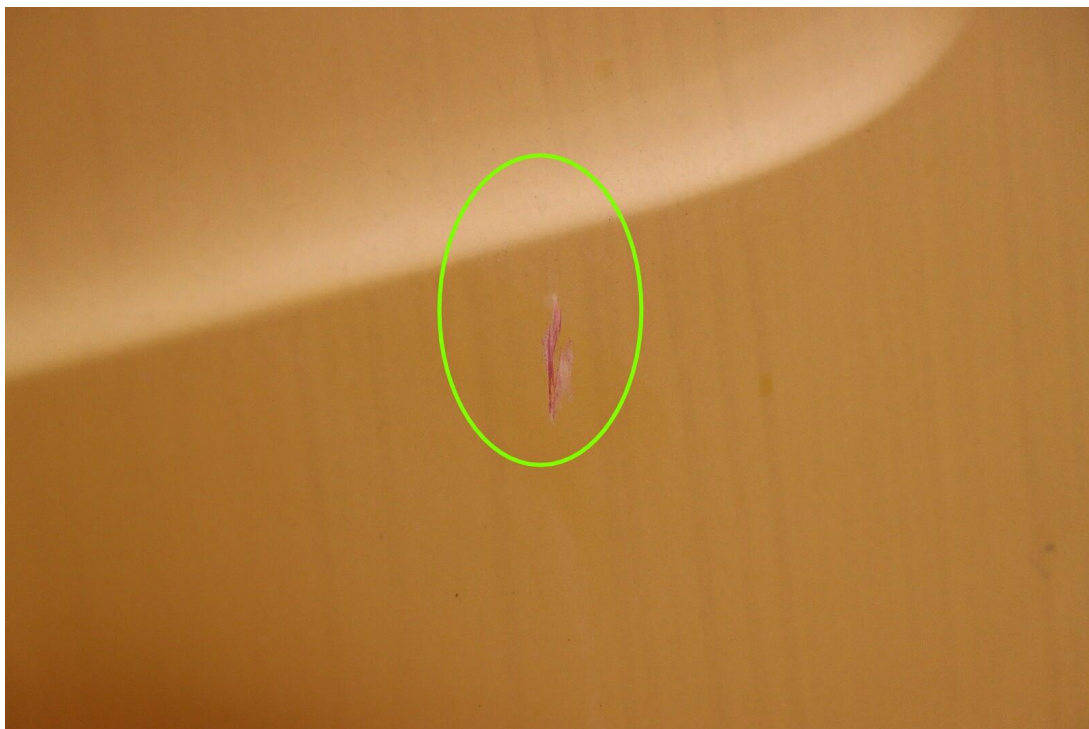
Bild 35 : Tür rechts rötlich Farbantragung

Bild 36 : Tür rechts rötlich Farbantragung

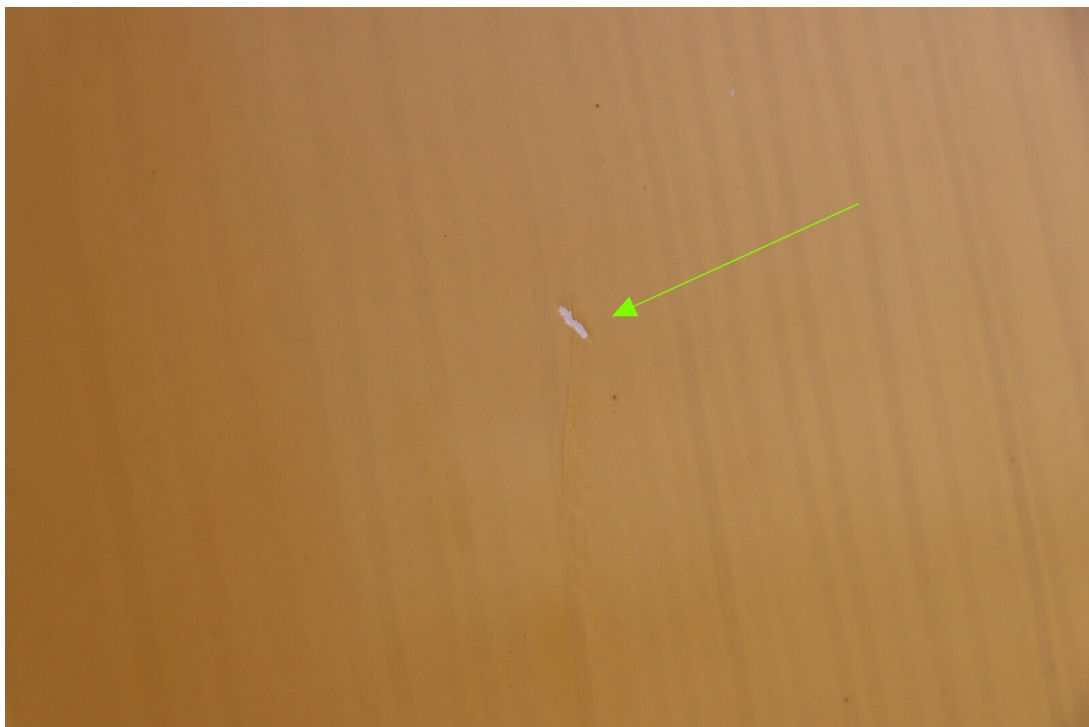
Bild 37 : Tür rechts Lackbeschädigung
