## Bewertungsgutachten

| Referenznummer | DR II 744/23 |

| Typ / Verkaufsbezeichnung | A4X2 / Baureihe R 480 |
| Fahrzeug-Ident.-Nr. | XLER4X20005260967 |

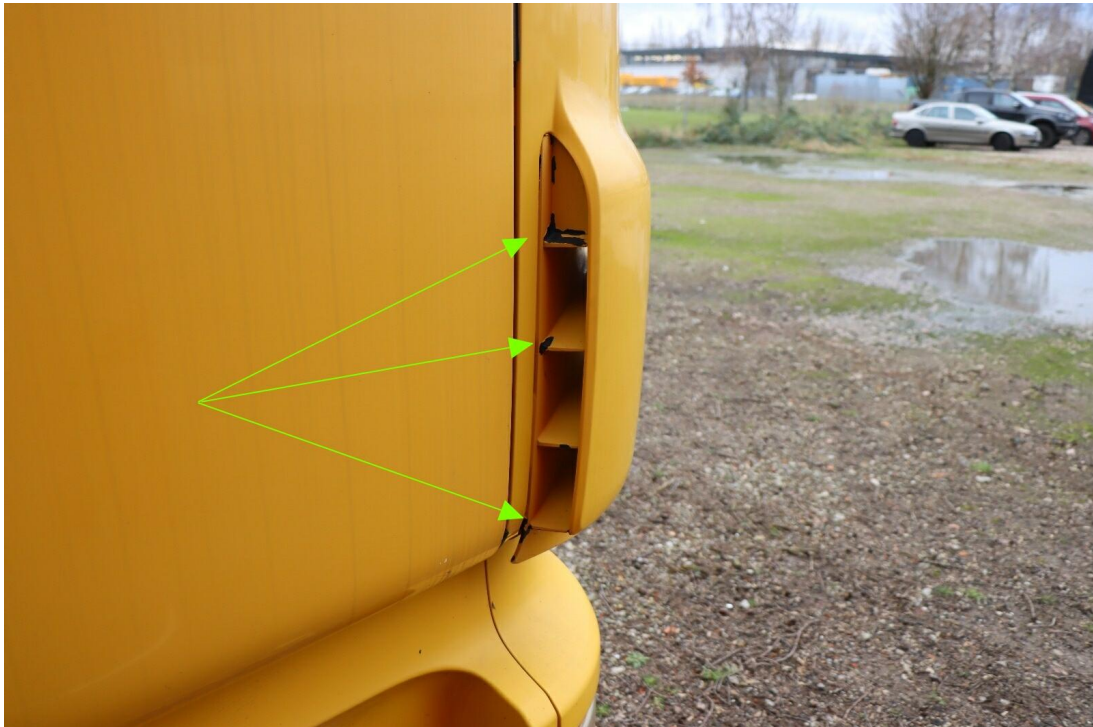
- Zusatzbeleuchtung Seitenspoiler entfernen, instandsetzen
- Windabweiser rechts Lackabplatzer, lackieren mit Lackaufbau
- Matratze Bezug beschädigt, erneuern

Bild 38 : Windabweiser rechts Lackbeschädigung

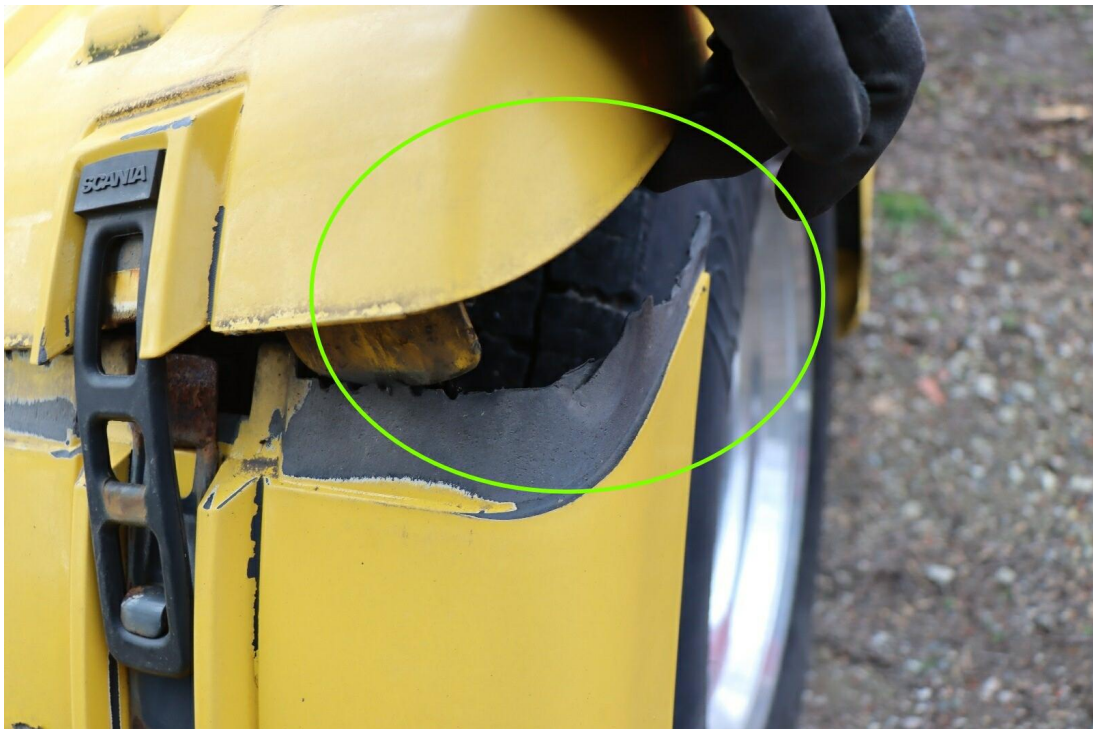
- Radabdeckung 2. Achse links und rechts oben eingerissen, erneuern
- Kotflügel 2. Achse rechts hinten gebrochen, erneuern
- Schlussleuchte Streuscheibe Glas gebrochen, erneuern

Bild 39 : Radabdeckung 2. Achse rechts eingerissen

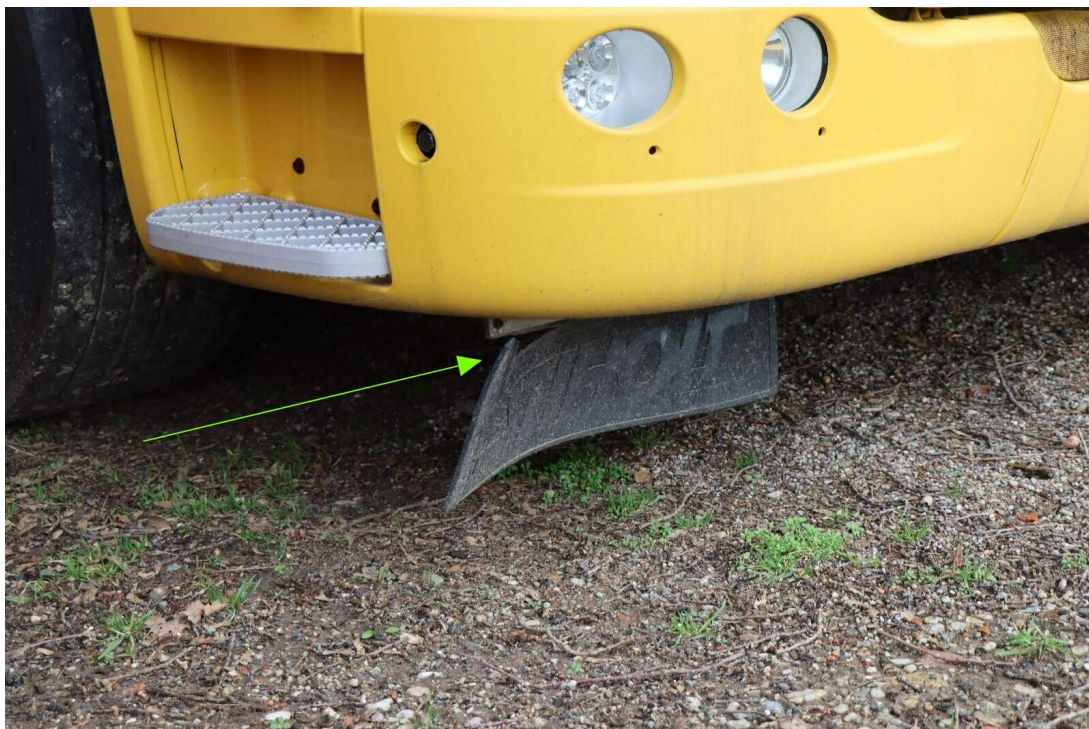
Bild 40 : Schmutzfänger vorne rechts lose
