**Duplikat****Auftrag**

Entsprechend Ihres Auftrages vom 21.01.2025 wurde ein Bewertungsgutachten erstellt. Die Auftragserteilung erfolgte per e-Mail, durch Herrn Libchen. Auftragsgemäß erfolgt die Bewertung zum Stichtag 23.01.2025.

Fahrzeugart	Lastkraftwagen
Hersteller	CITROEN (F)
Typ / Verkaufsbezeichnung	X / Jumpy 29 L1H1
Aufbauart	Geschlossener Kasten
HSN / TSN	3001 / AOT
Fahrzeug-Ident.-Nr.	VF7XTAHZ8FZ010936
zul. Gesamtmasse	2898 kg
Maße über alles L / B / H	4805 / 1895 / 1880 (mm)
Radstand	3000
Türen	4
Sitzplätze	3
Farbe	Weiß

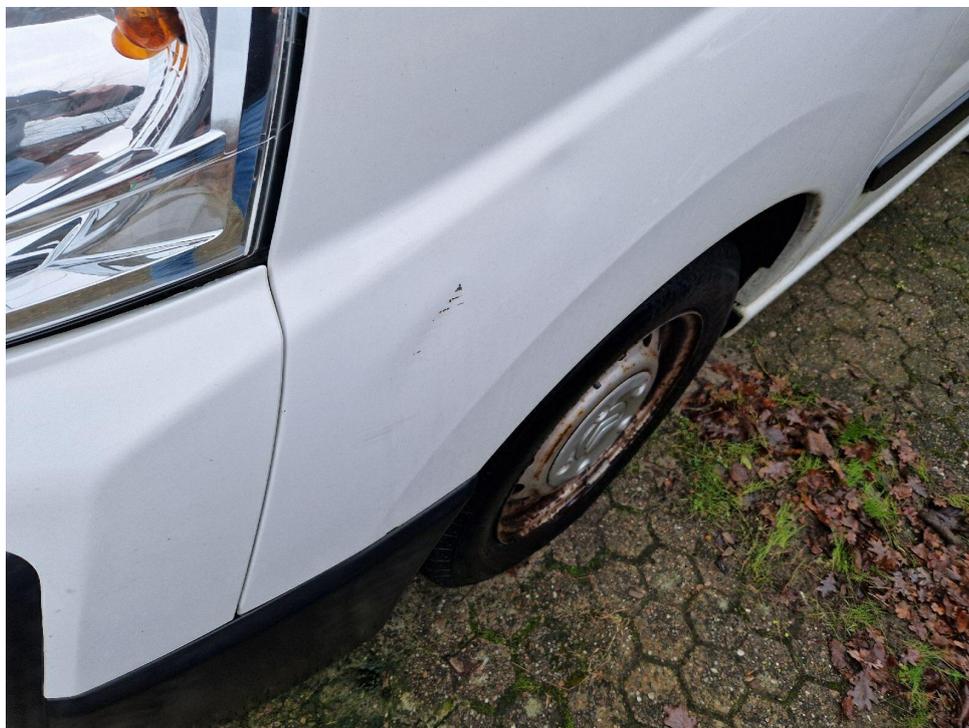
Bild 10 : Kotflügel eingedellt

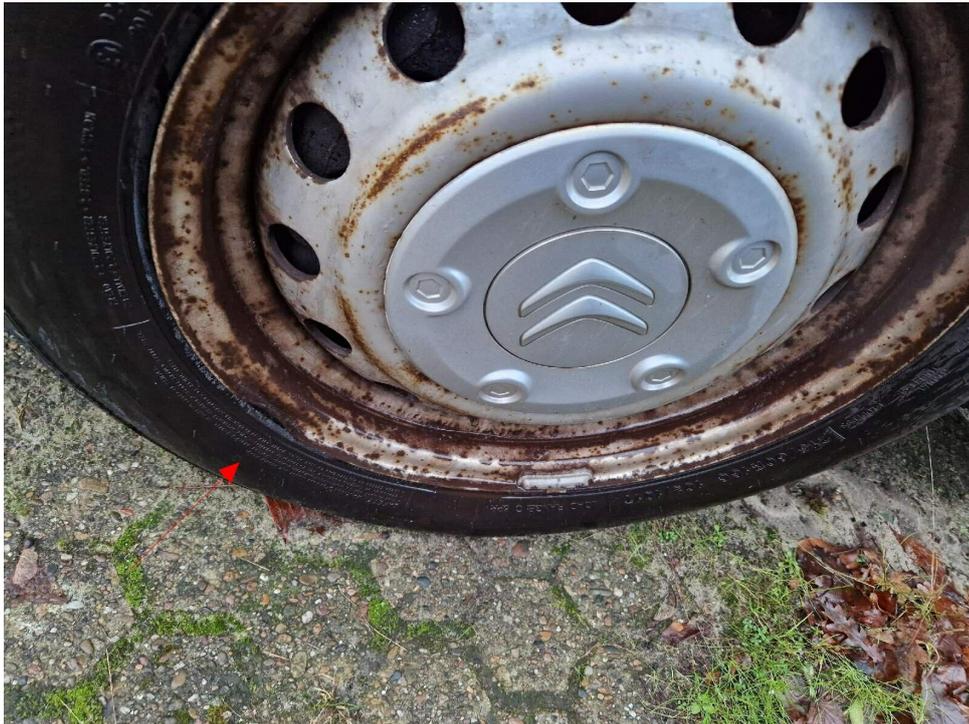
Bild 11 : Rad vorne links verformt

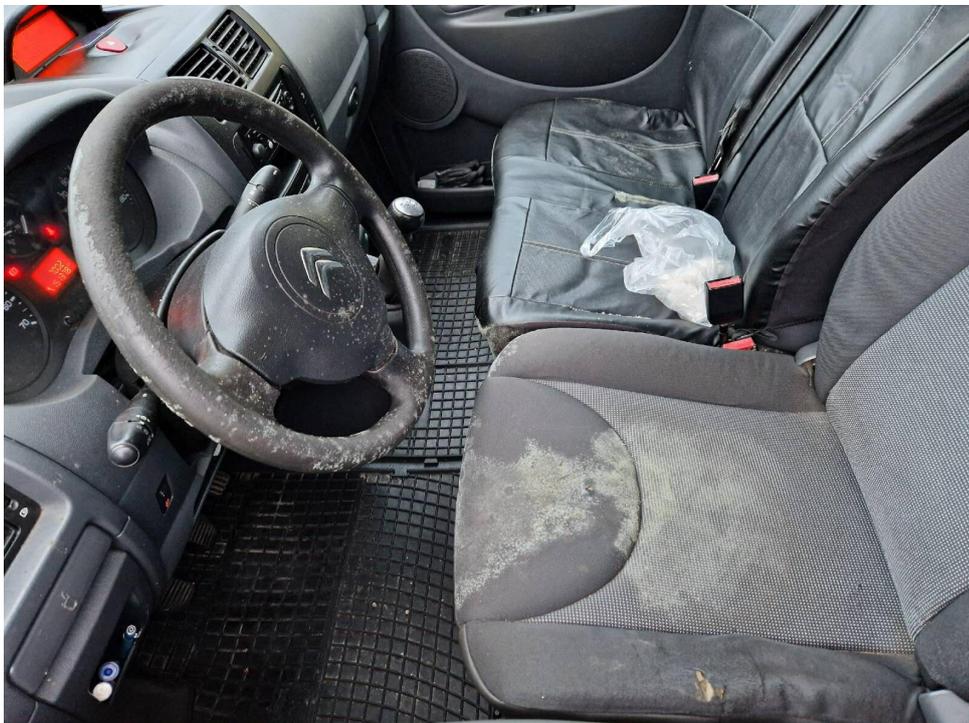
Bild 12 : Schimmelbefall

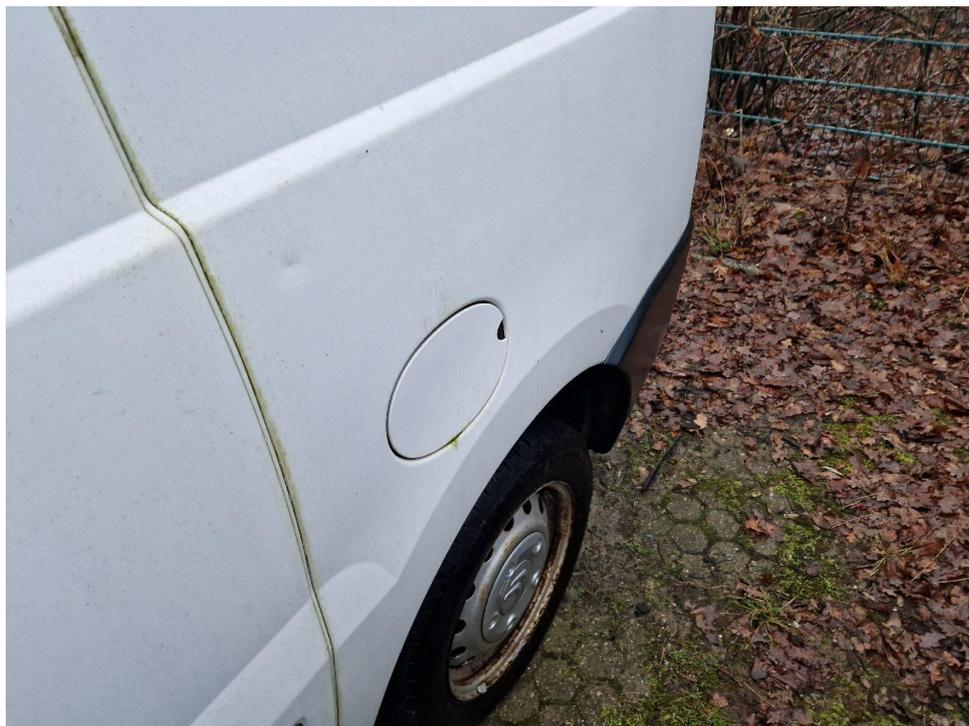
Bild 13 : Seitenwand links eingedellt

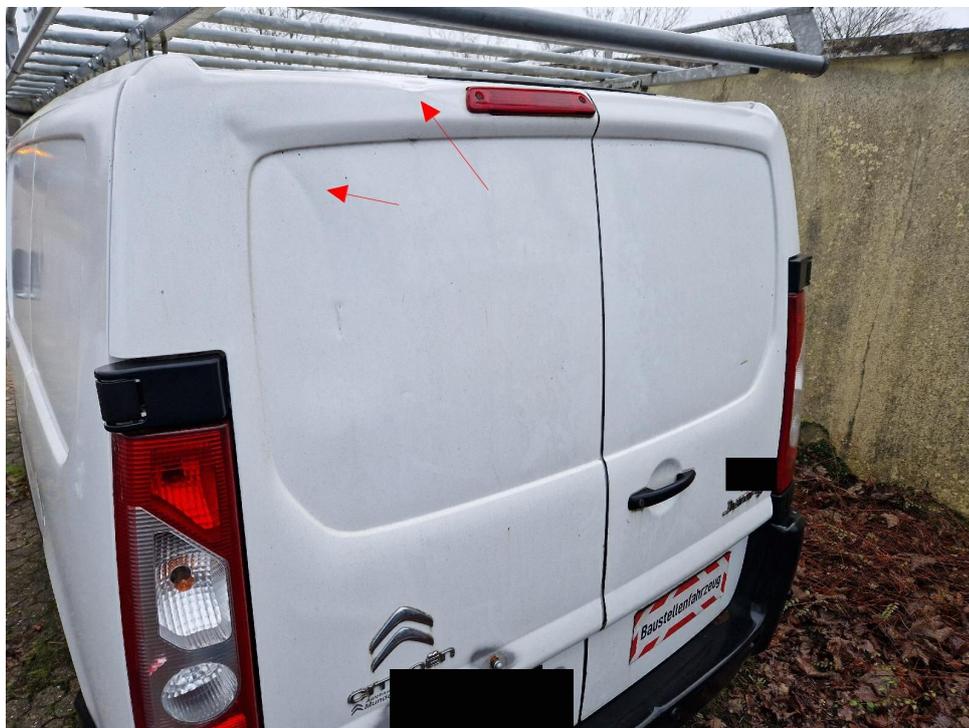
Bild 14 : Hecktür eingedrückt

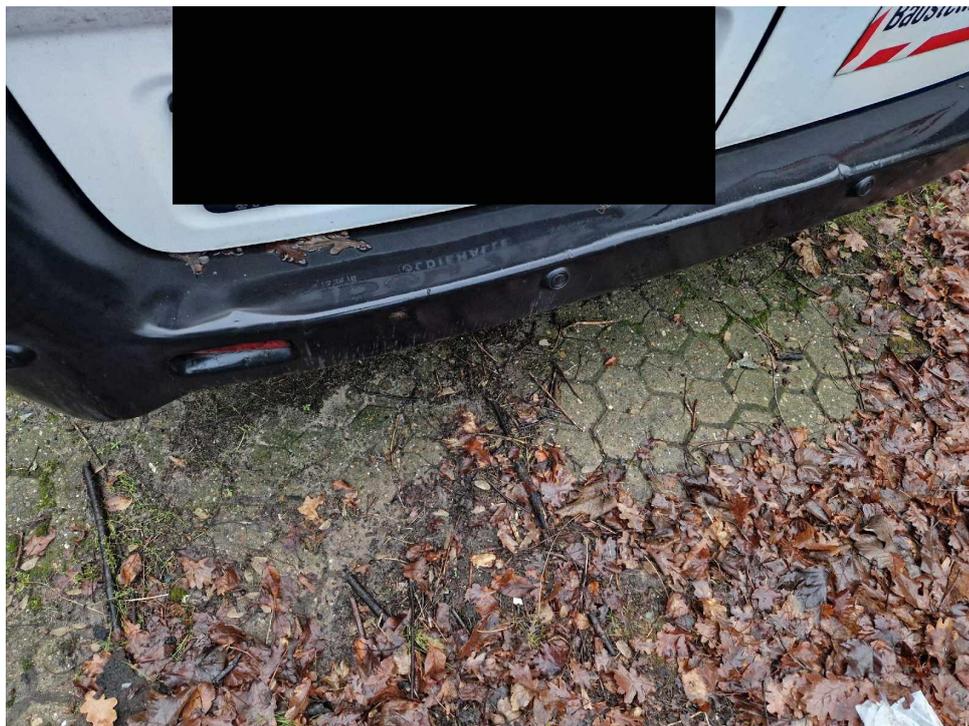
Bild 15 : Stossfänger eingedrückt

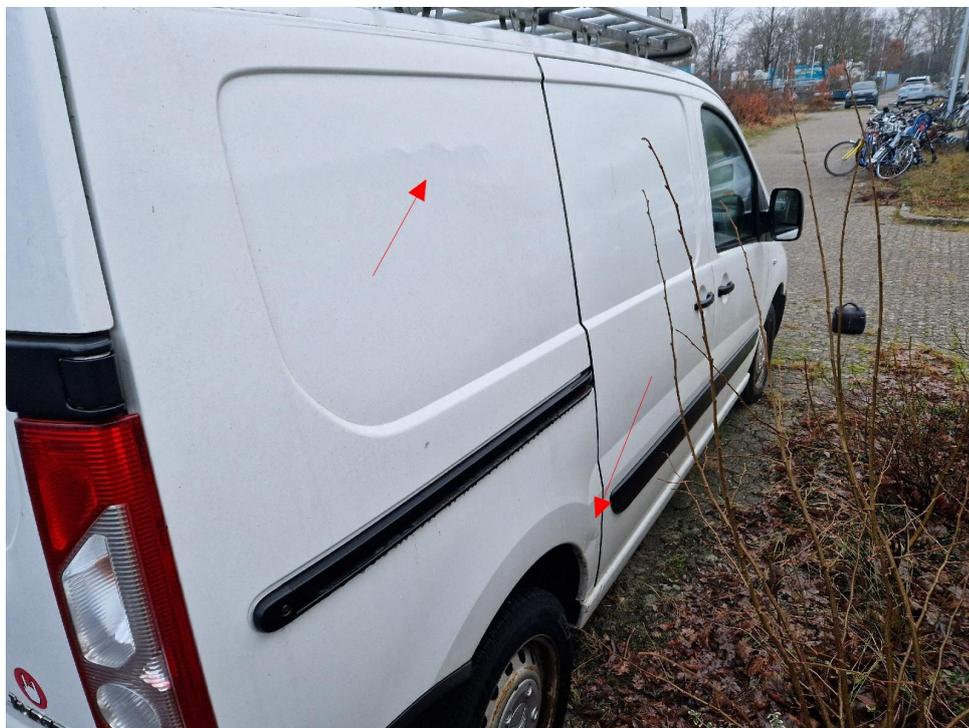
Bild 16 : Seitenwand eingedellt

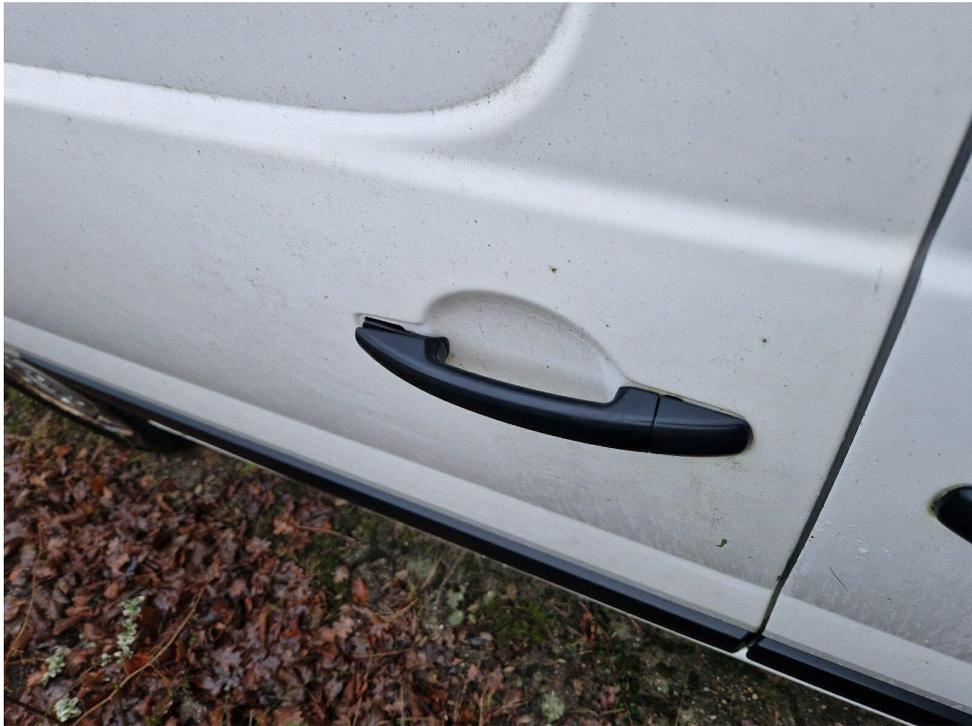
Bild 17 : Griff Schiebetür defekt

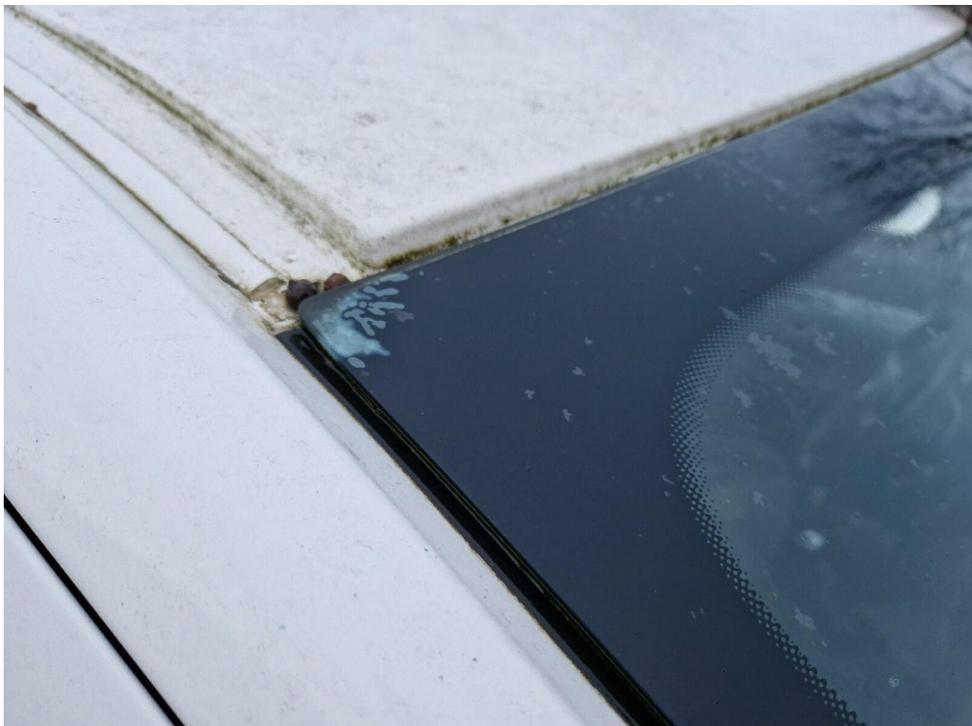
Bild 18 : Frontscheibe verschlissen
