DEKRA Automobil GmbH
An der Feuerwache 2, 27570 Bremerhaven

Entsprechend Ihres Auftrages vom 04.02.2025 wurde ein Bewertungsgutachten erstellt. Die Auftragserteilung erfolgte per e-Mail, durch Herrn Libchen. Auftragsgemäß erfolgt die Bewertung zum Stichtag 12.02.2025.

Fahrzeugart	Personenkraftwagen
Hersteller	BAYER.MOT.WERKE-BMW
Marke	BMW
Typ / Verkaufsbezeichnung	3C / 428i Gran Coupe Sport-Aut. M Sport
Aufbauart	Limousine
HSN / TSN	0005 / BUQ
Fahrzeug-Ident.-Nr.	WBA4A51000GZ79887
Türen	5
Sitzplätze	5
Farbe	Saphirschwarz Metallic (475)
Energiequelle / Kraftstoff	Benzin

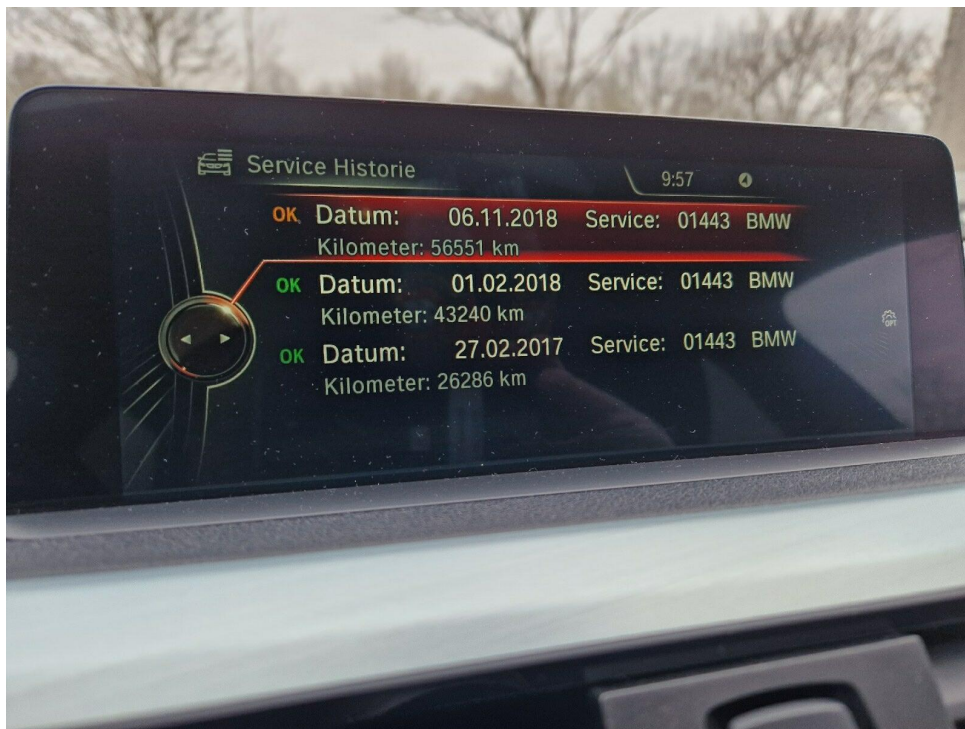
Bild 5 : Servicenachweis

Abgesehen von den beschriebenen Schäden/Mängeln weist das Fahrzeug/Objekt einen, bezogen auf Alter und Nutzung, üblichen Gesamtzustand auf. Der Wartungsnachweis ist lückenhaft. Letzte Wartung erfolgte am 06.11.2018 bei Kilometerstand 56.551.

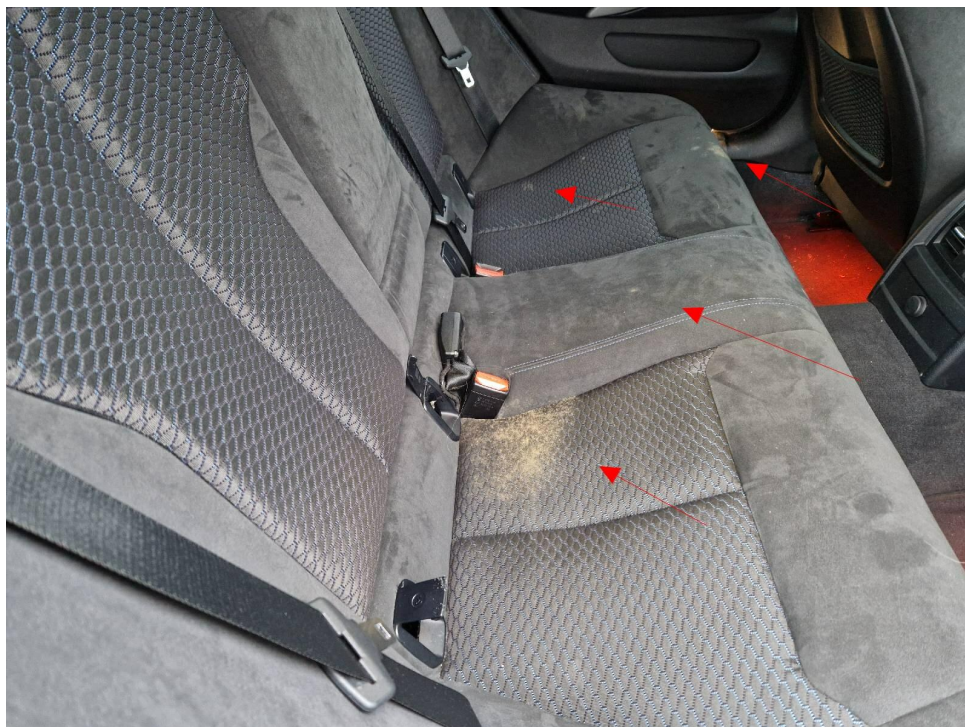
Bild 6 : Schimmelbildung im Innenraum

Hauptuntersuchung, erneuern; Inspektion nicht nachgewiesen, erneuern; Schimmelbefall im Innenraum, reinigen; Motorhaube Steinschläge, smart repair; Stossfänger vorn verschrammt, lackieren mit Lackaufbau; Spiegel verschrammt, erneuern; Seitenwand rechts vorn Kratzer, lackieren; Seitenteil hinten rechts Lackierung, zerkratzt, smart repair; Tür vorne links Türkante, verschrammt, smart repair; Tür vorne links Lackierung, zerkratzt, polieren; Kotflügel vorne links Lackierung, zerkratzt, polieren;
