Expertise Anhänger

BauwagenGVNeuUlm

WHC2PHXXXWN601398

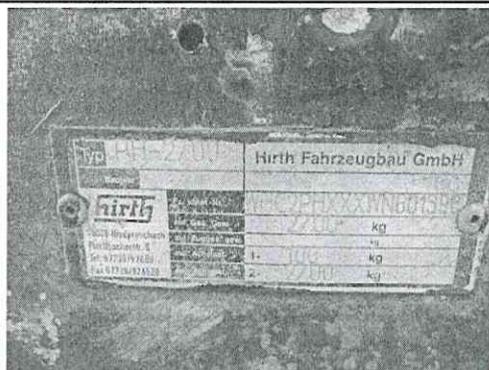
Probefahrt	Rangierfahrt nicht möglich.
Motorprobelauf	
Wartungsnachweis	letzter Service am bei km durchgeführt.
Besichtigungsbedingung	ausreichend, kleiner Bauwagen ohne Typschild, Angaben von großem Bauwagen
Sonstiges	Der ausgewiesene Wert gilt für beide Bauwagen und versteht sich als Restwert
Fahrzeugdokumente	Es lagen keine Fahrzeugdokumente vor.

Ansicht Typschild großer Bauwagen

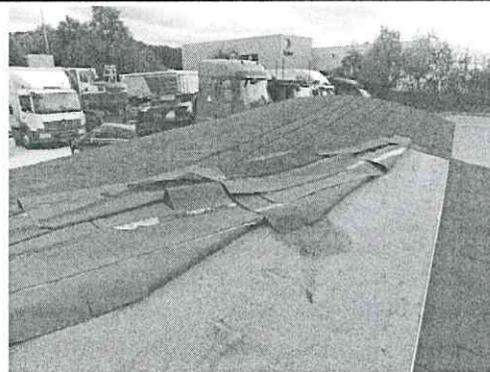
Dach teilweise lose

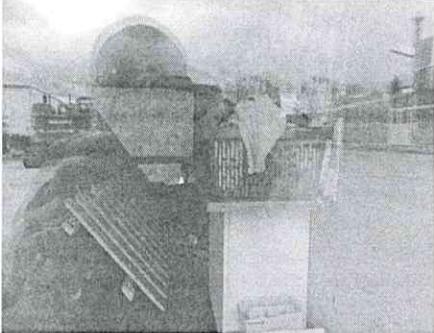
Nr. Bauteilgruppe	Beschreibung	Rep.-kosten	Minderwerte
1 Sonstiges	Keine Fahrzeugpapiere vorhanden (beide Bauwagen), ersetzen inkl. HU	800 €	800 €
2 Elektrik	Beleuchtung (beide Bauwagen) teilweise abgebaut/ohne Funktion, erneuern	800 €	800 €
3 Rad/Reifen	4x Reifen je Bauwagen rissig, ersetzen	600 €	300 €
4 Bremsanlage	Bremse beide Bauwagen ohne Funktion, erneuern	1.000 €	500 €
5 Aufbau	Dach teilweise lose, Farbe löst sich, befestigen/lackieren	4.000 €	2.000 €
6 Aufbau	Innenraum stark vermüllt, entsorgen	800 €	800 €
7			
8			
9			
10			
11			
12			
13			
14			
15			
16			
17			
18			
19			
20			
21			
22			
23

Innenraum vermüllt

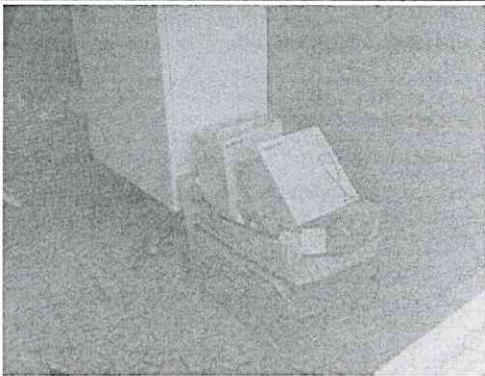
Innenraum vermüllt

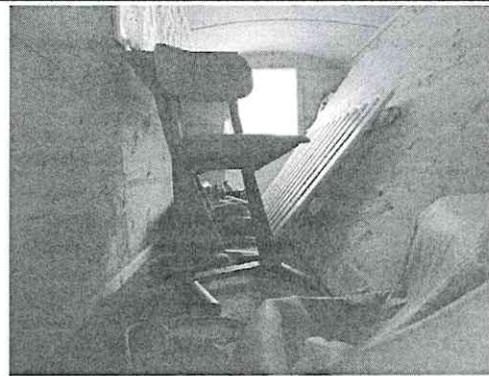
Innenraum vermüllt

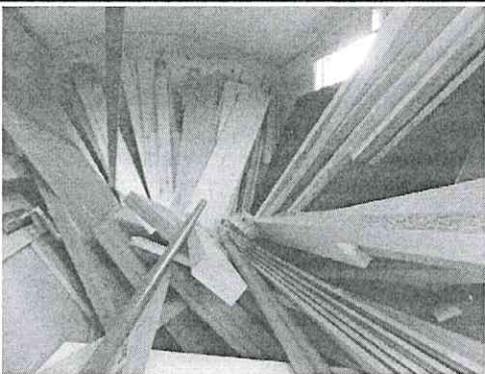
Innenraum vermüllt
