Bewertungsgutachten

FIN **JMBXNGA1WFZC22833**

Fahrzeugart	Personenkraftwagen
Hersteller	MITSUBISHI (J)
Typ / Verkaufsbezeichnung	GA0 / ASX 1.6 ClearTec 2WD
HSN / TSN	7107 / ADJ

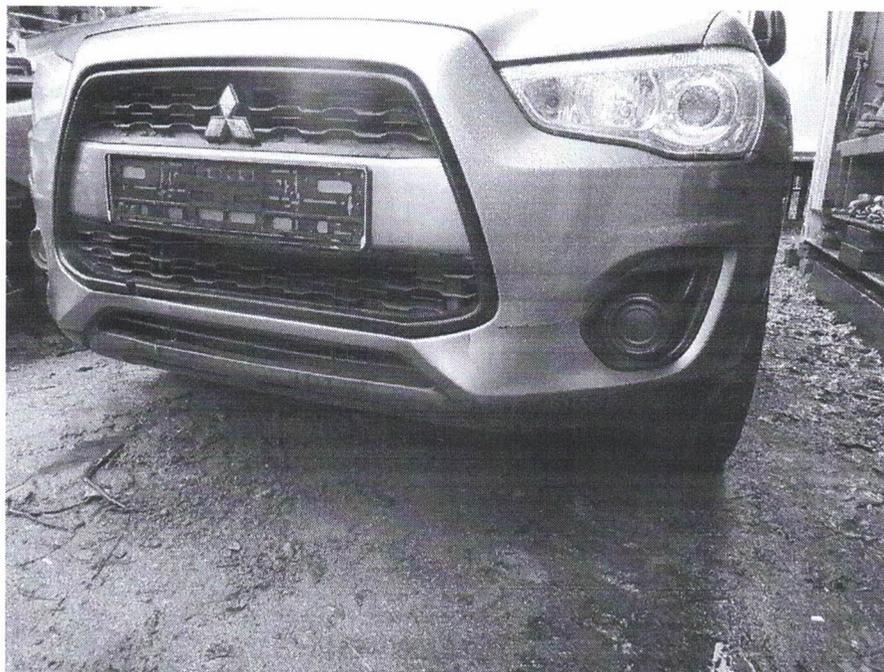
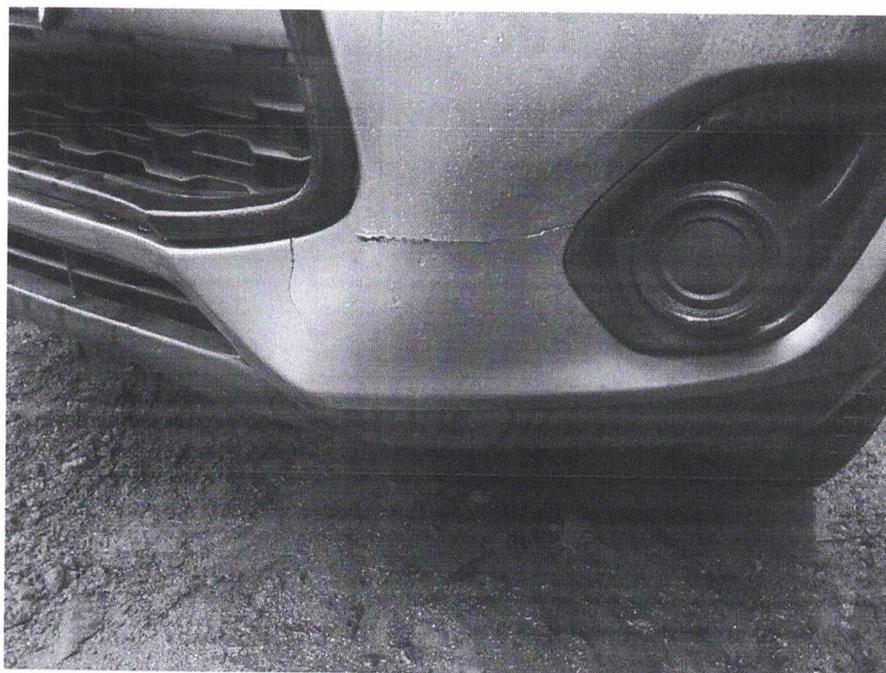
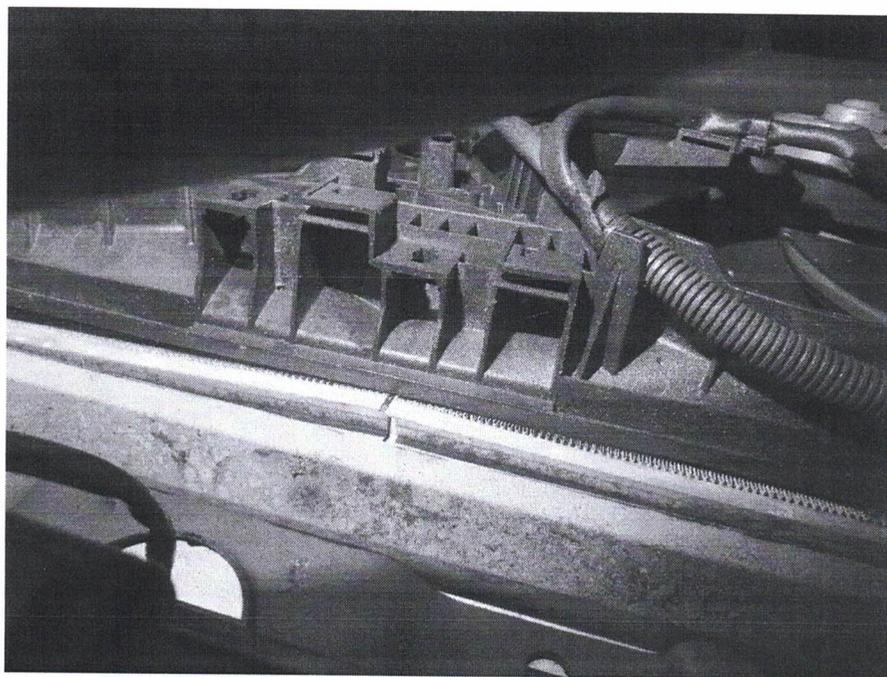
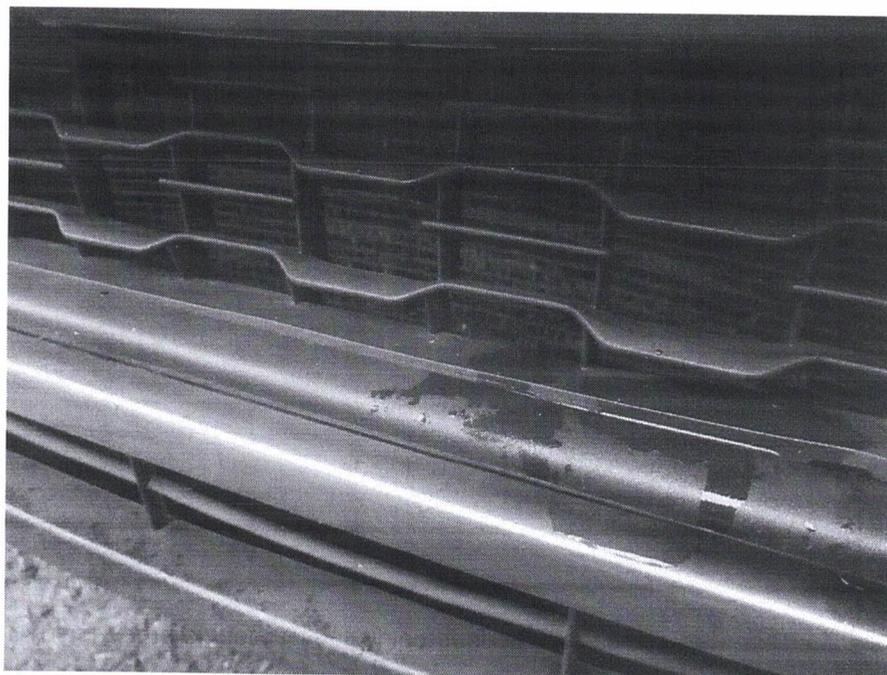
Bild 5 : Stoßfänger vorne eingedrückt / Kühlerpaket durchgebogen

Bild 6 : Stoßfänger vorne eingedrückt / Kühlerpaket durchgebogen

Bild 7 : Stoßfänger vorne eingedrückt / Kühlerpaket durchgebogen

Bild 8 : Stoßfänger vorne eingedrückt / Kühlerpaket durchgebogen

HU fällig; Stoßfänger hinten eingedrückt, erneuern (Bild 11); Stoßfänger vorne eingedrückt / Kühlerpaket durchgebogen, erneuern (Bild 5, 6, 7, 8); Inspektion fällig, erneuern; Fahrzeug sehr stark verschmutzt innen und außen, reinigen (Bild 9, 10, 13, 14); Seitenteil rechts, Dellen, drücken (Bild 12); Reifen nahe der Verschleißgrenze, erneuern.

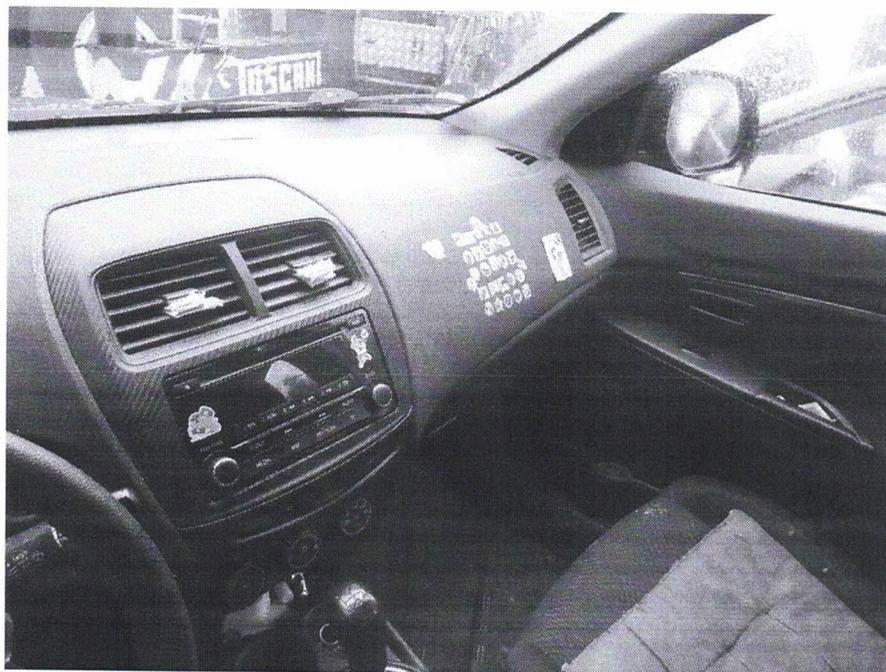
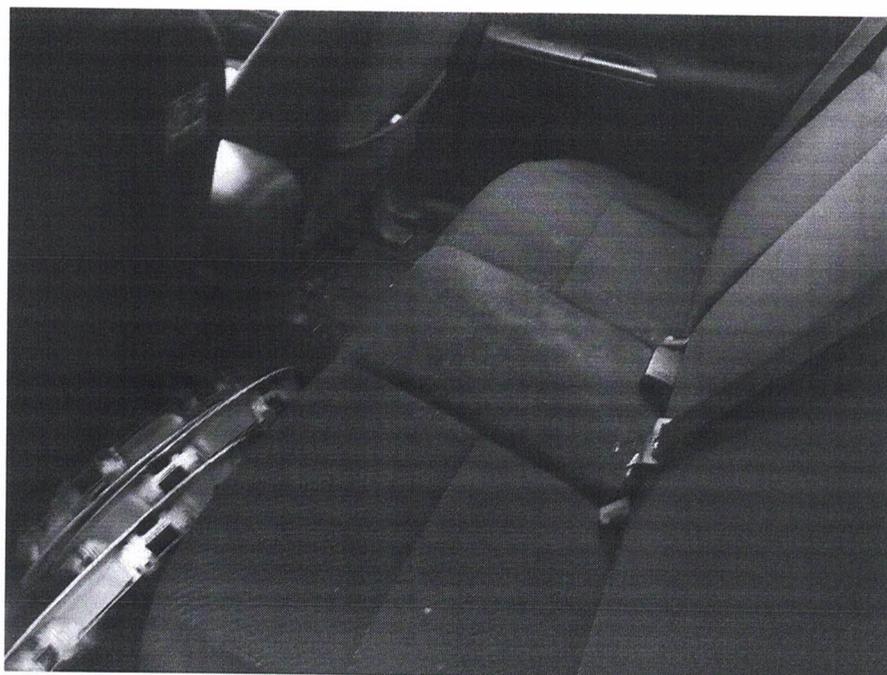
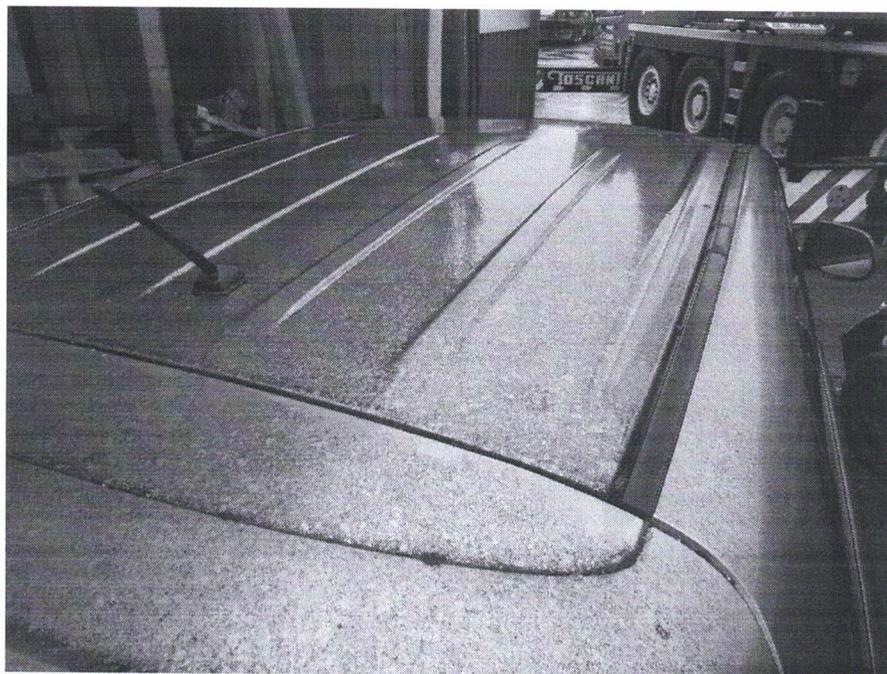
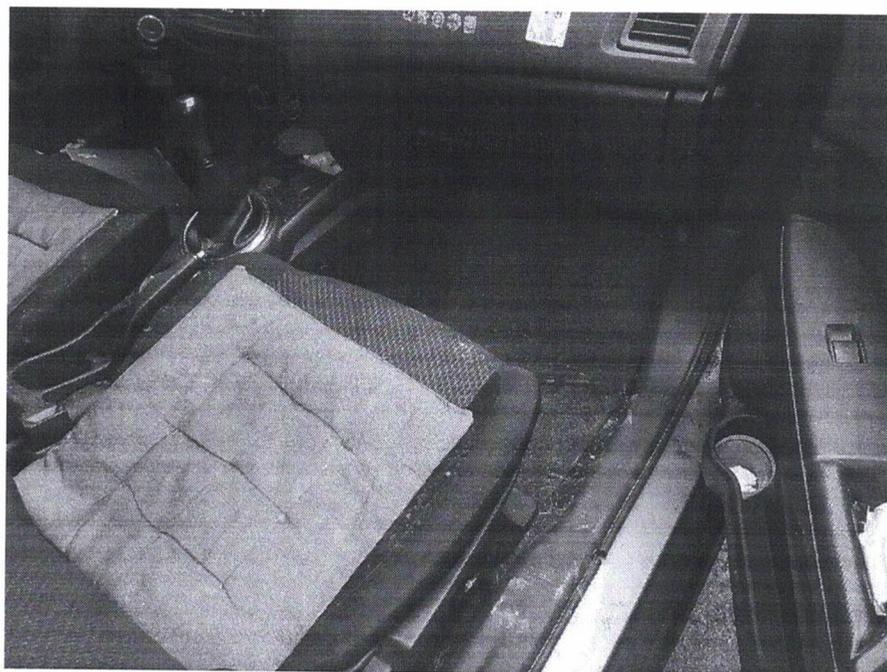
Bild 9 : Fahrzeug sehr stark verschmutzt innen und außen

Bild 10 : Fahrzeug sehr stark verschmutzt innen und außen

Bild 13 : Fahrzeug sehr stark verschmutzt innen und außen

Bild 14 : Fahrzeug sehr stark verschmutzt innen und außen

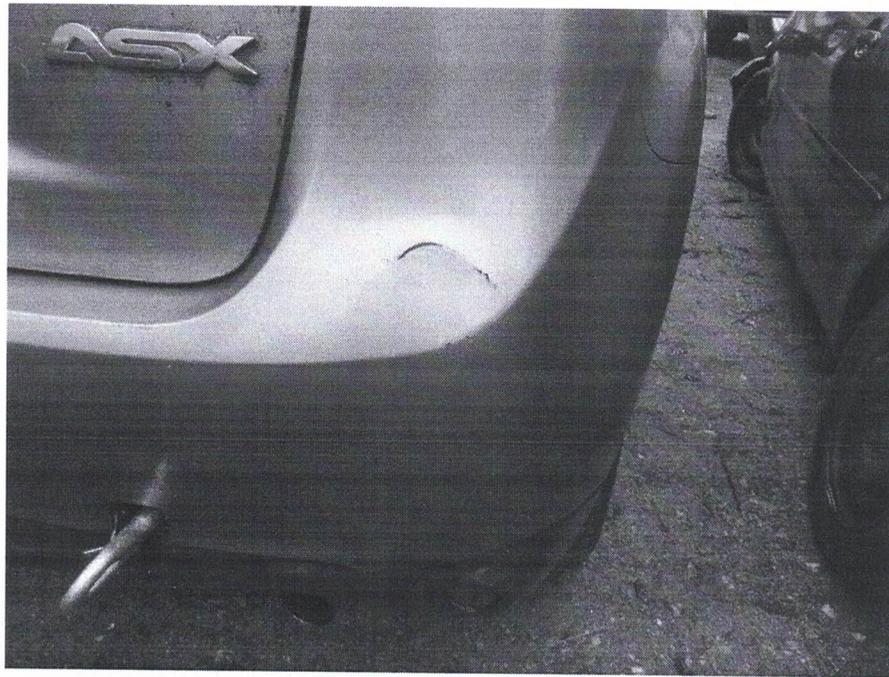
Bild 11 : Stoßfänger hinten eingedrückt

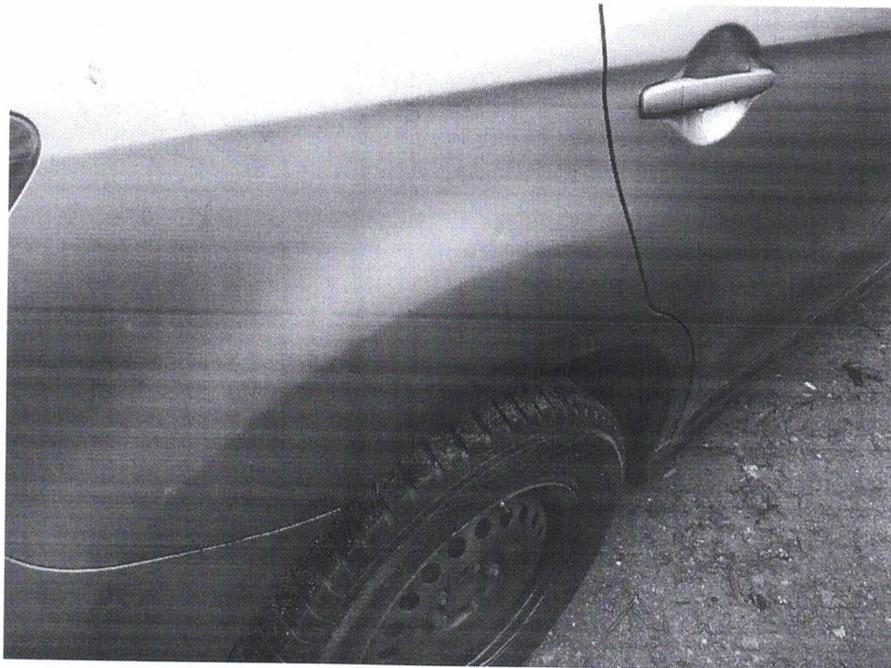
Bild 12 : Seitenteil rechts, Dellen
