## Zusammenfassung und Ergebnis

Fahrzeugart	Personenkraftwagen
Hersteller	Volkswagen
Typ / Verkaufsbezeichnung	Golf V Lim. (1K1)(10.2003->2008) / Golf V 2.0 TDI United DPF
Aufbauart	Limousine
HSN / TSN	0603 / ALT
Fahrzeug-Ident.-Nr.	WVWZZZ1KZ8W197159
Türen	5
Farbe	unitedgrey-Metallic (A7T)
Lackierung	X6, LA7T
Polster / Farbe	Stoff / Anthrazit
Energiequelle / Kraftstoff	Diesel
Motorart / Zylinderanzahl	Reihenmotor / 4
Leistung / Hubraum	103 kW / 1968 cm <sup>3</sup>
Schadstoffklasse	EURO 4
Getriebe / Gänge	DSG / 6
Felgen	Leichtmetall
Km-Stand abgelesen	162.177

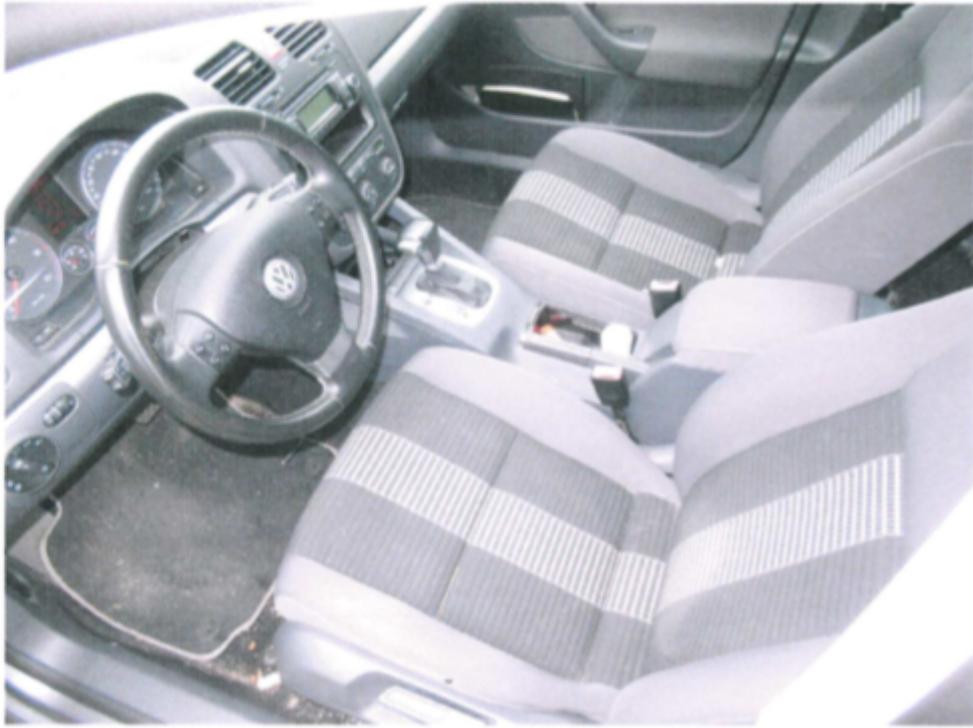
**Bild 5 :** Fahrzeug innen verschmutzt mit Stockflecken- nass

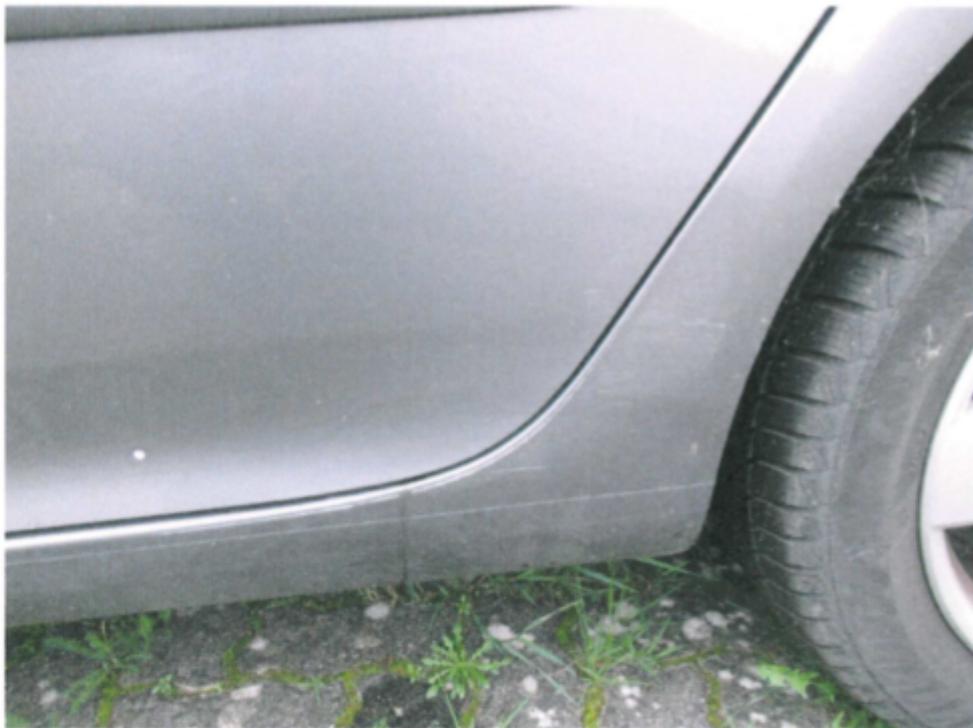
Motorhaubendämmmatte zerfressen, erneuern (Bild 9); Tür hinten links verschrammt mit Stoßleiste, lackieren mit Lackaufbau (Bild 6); Kniestück hinten links eingedrückt/ verschrammt, instandsetzen (Bild 6); Türstoßleiste vorn links verschrammt, lackieren mit Lackaufbau; Kotflügel links eingedrückt / verzogen, erneuern (Bild 8); Frontgrill falsche Farbe, lackieren mit Lackaufbau; Stoßfänger hinten deformiert, erneuern (Bild 11, 12); Fahrzeug innen verschmutzt mit Stockflecken- nass, reinigen (Bild 5); Tür hinten rechts verschrammt, lackieren mit Lackaufbau; Spiegelkappe rechts verschrammt, lackieren mit Lackaufbau (Bild 10); Fahrzeug steht schon lange- Bremse instand, instandsetzen; Batterie laden- leer, instandsetzen.

**Bild 6 :** Tür hinten links verschrammt mit Stoßleiste  
Kniestück hinten links eingedrückt/ verschrammt

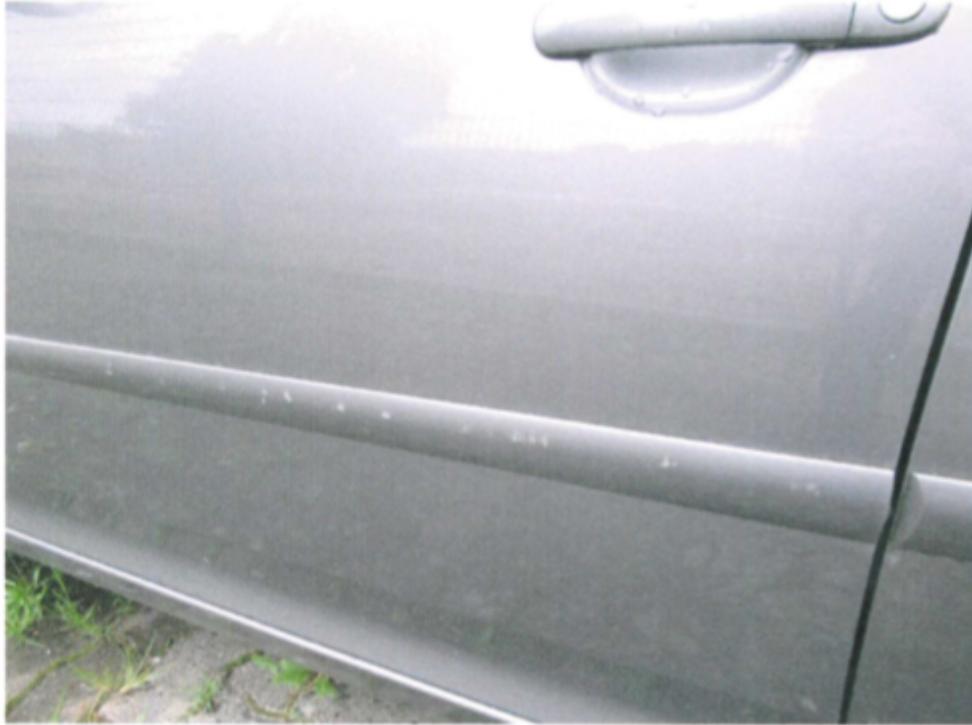
Bild 7 : Türstoßleist vorn links verschrammt

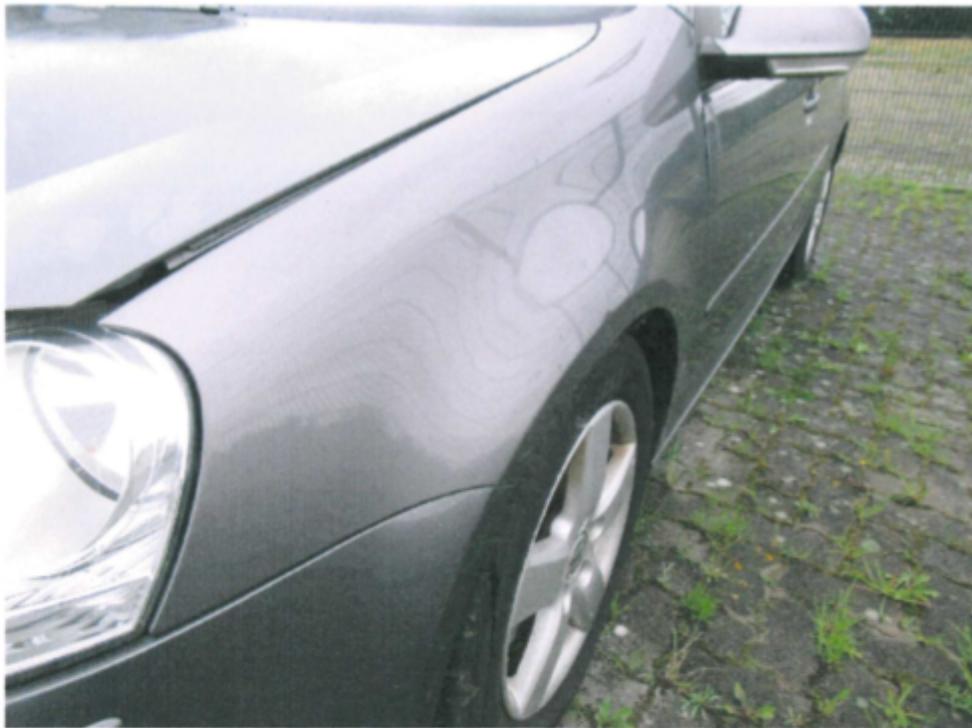
Bild 8 : Kotflügel links eingedrückt / verzogen

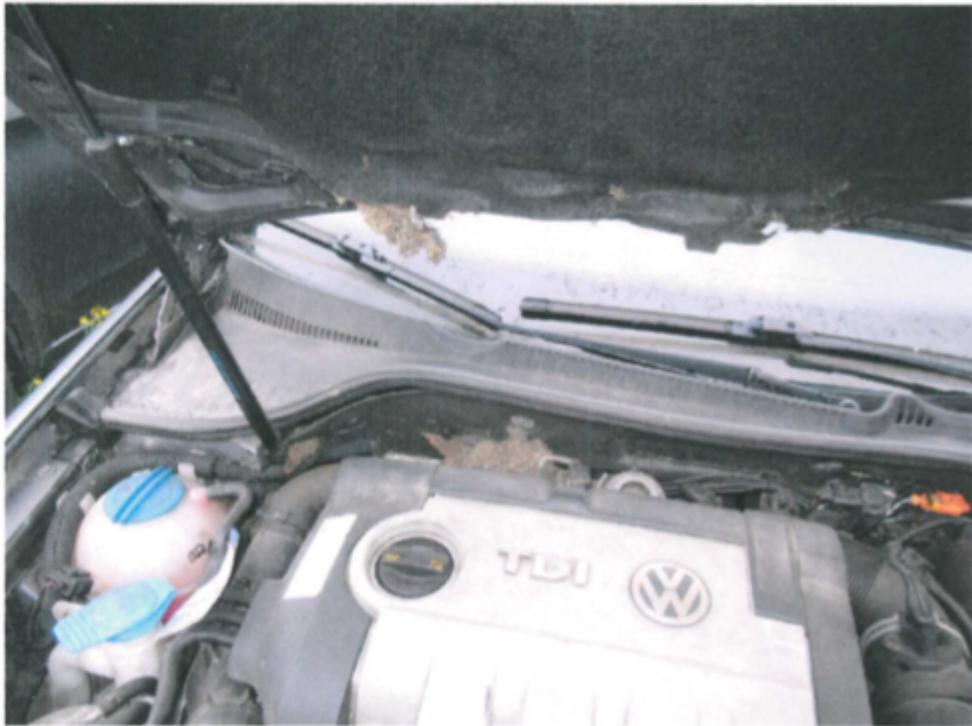
Bild 9 : Motorhaubendämmmatte zerfressen

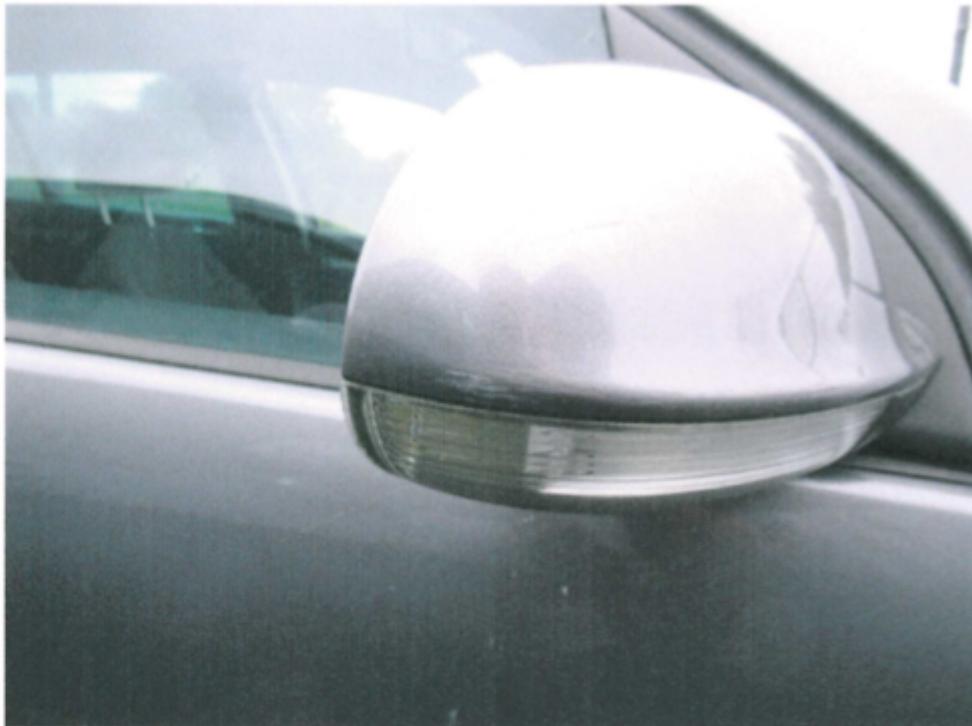
Bild 10 : Spiegelkappe rechts verschrammt

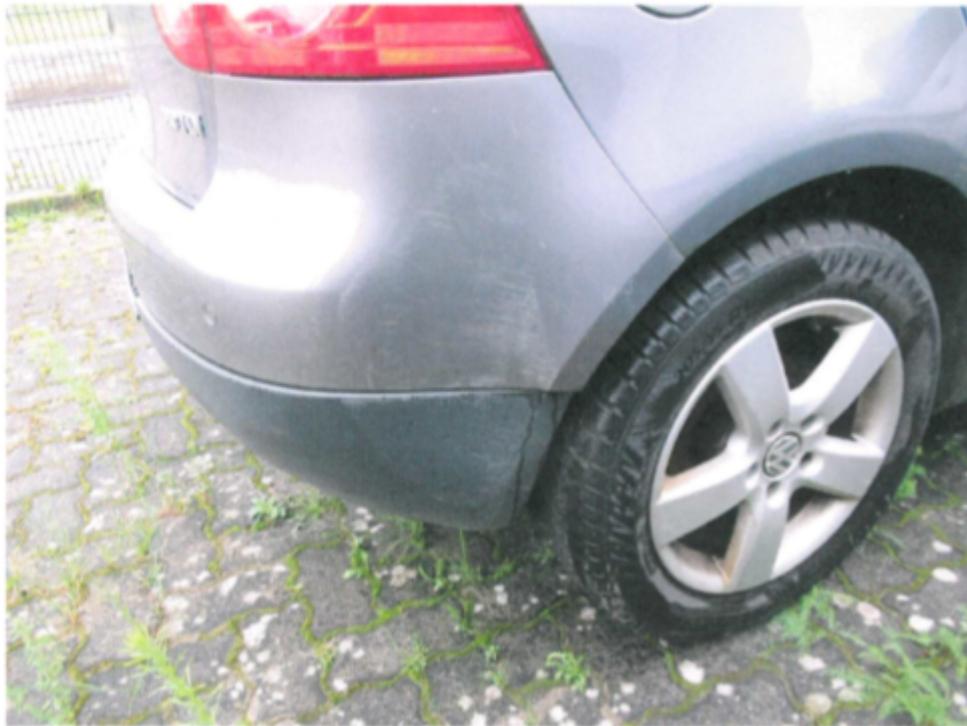
Bild 11 : Stoßfänger hinten deformiert

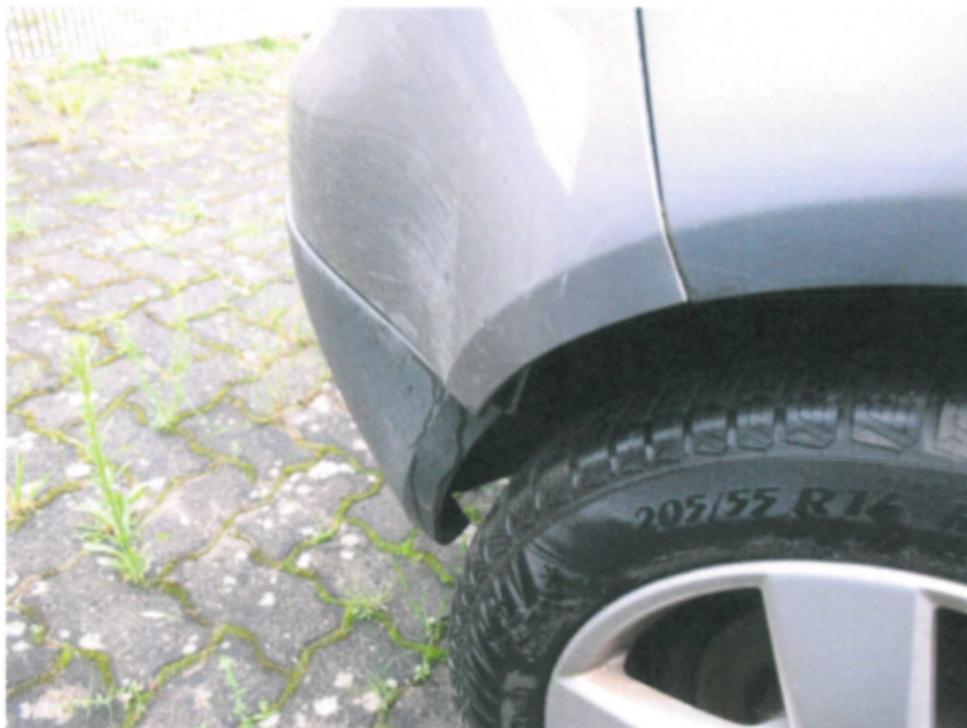
Bild 12 : Stoßfänger hinten deformiert
