Gebrauchtfahrzeug-Bewertung

Hersteller	Volkswagen	Besichtigungsdatum	25.07.2024
Modell	VW 1200, Buggy,	Anzahl Halter	Unbekannt
Amtl. Kennzeichen		Fahrzeugart	Pkw
Vorgangsname	24-0959-1-PP	Farbe	gelb
Erstzulassung / HU	01.03.1961 / 05.2024	Zustand	normal
Laufleistung (abgelesen)	10.087 km	Unfallschaden	unbekannt
VIN	3646576		
Motorart	Benzin

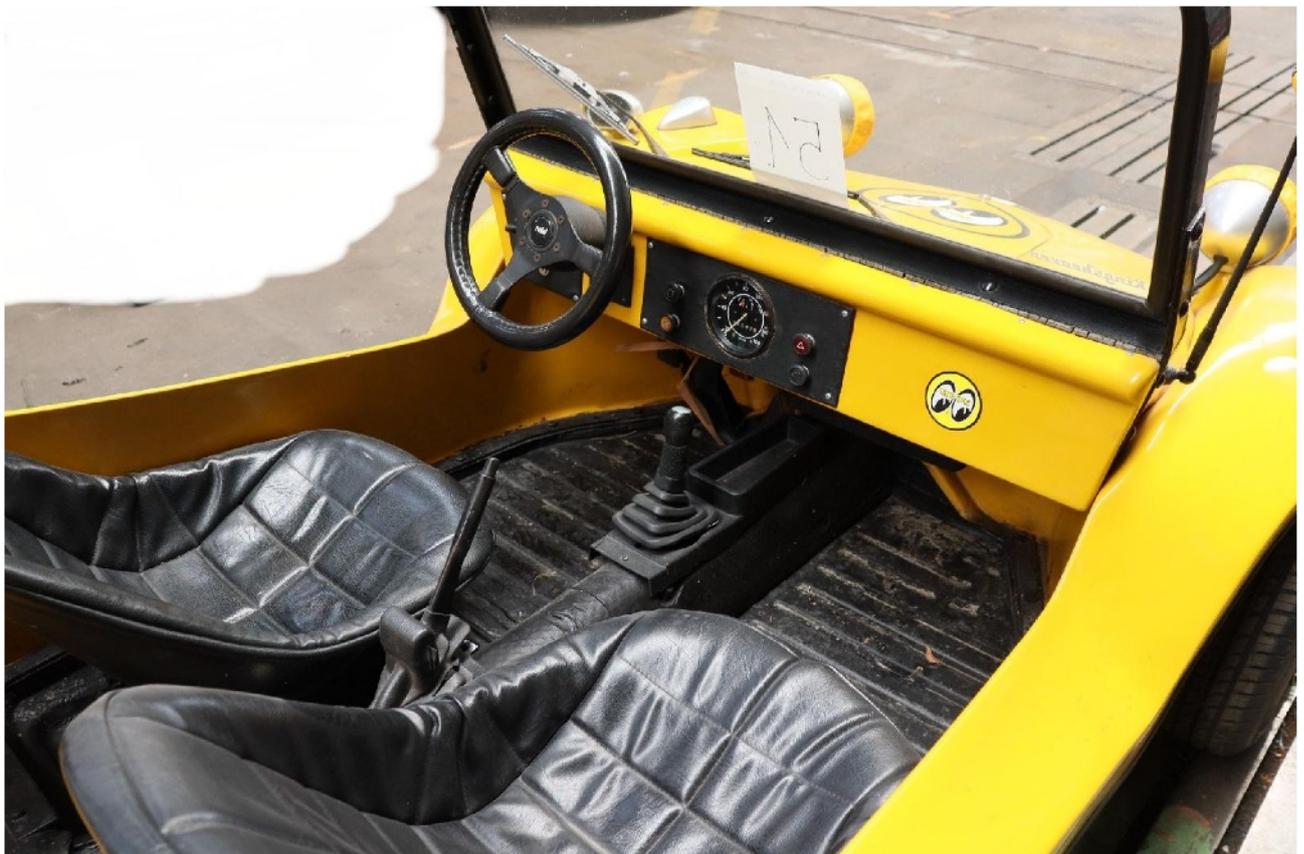
Bild 6: Fahrzeug Innenraum

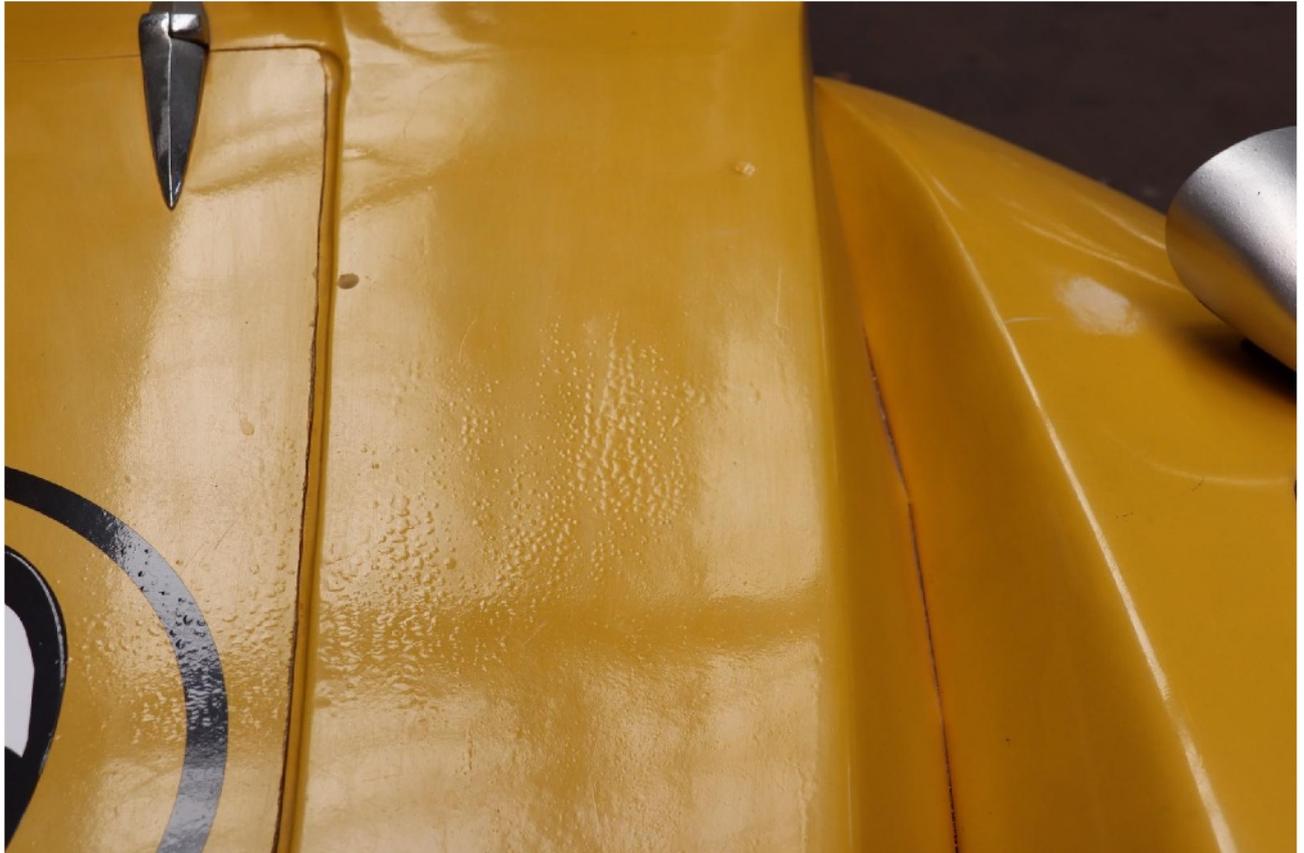
Karosserie nicht sach- und fachgerecht lackiert, GFK-Karosserie weist an diversen Stellen Lackbruch auf, Motor ölfleucht, Achsrohr rechts ölfleucht, Batterie entladen, Motor springt nicht an dreht aber, Stabilisator vorn scheuert am Vorderwagen.

Bild 7: Lackierung nicht sach- und fachgerecht

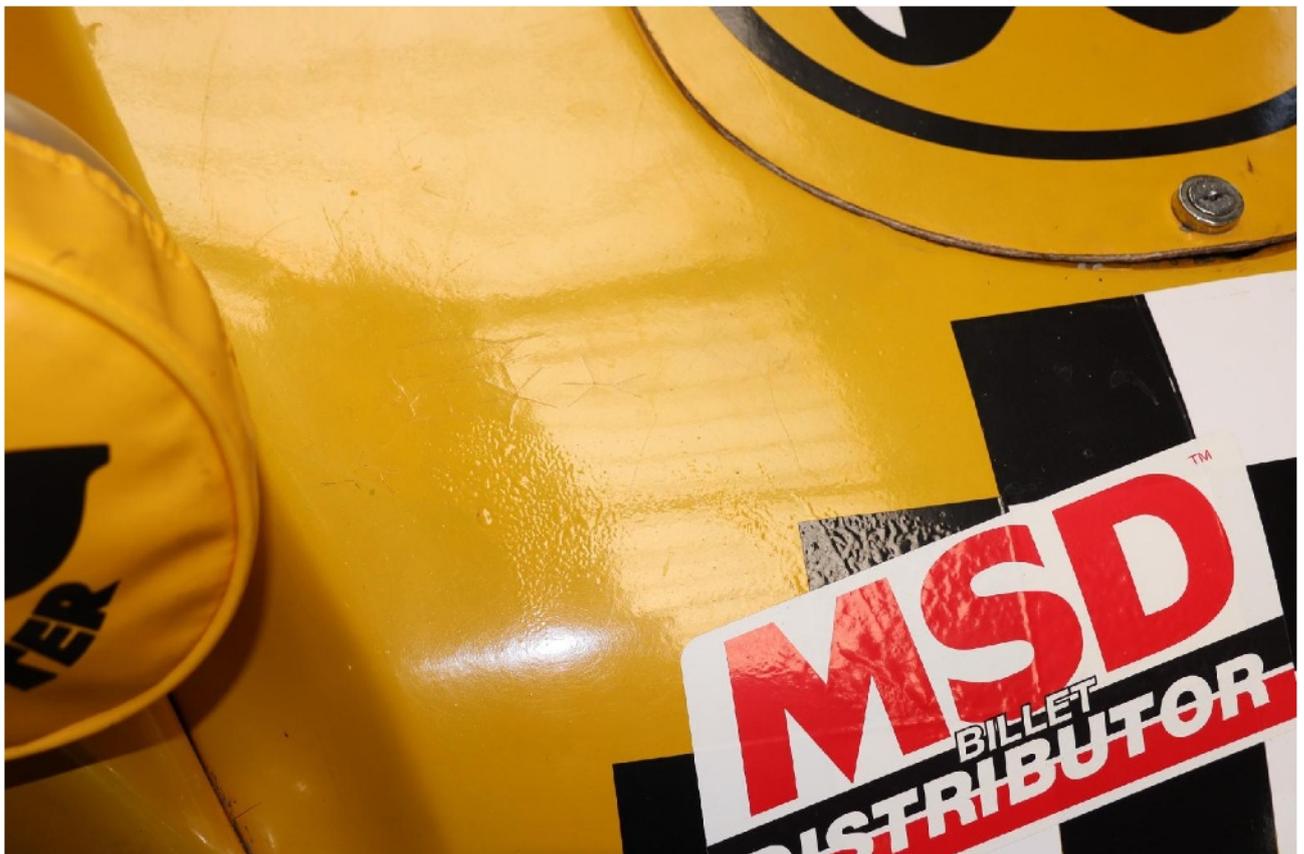
Bild 8: Lackierung nicht sach- und fachgerecht

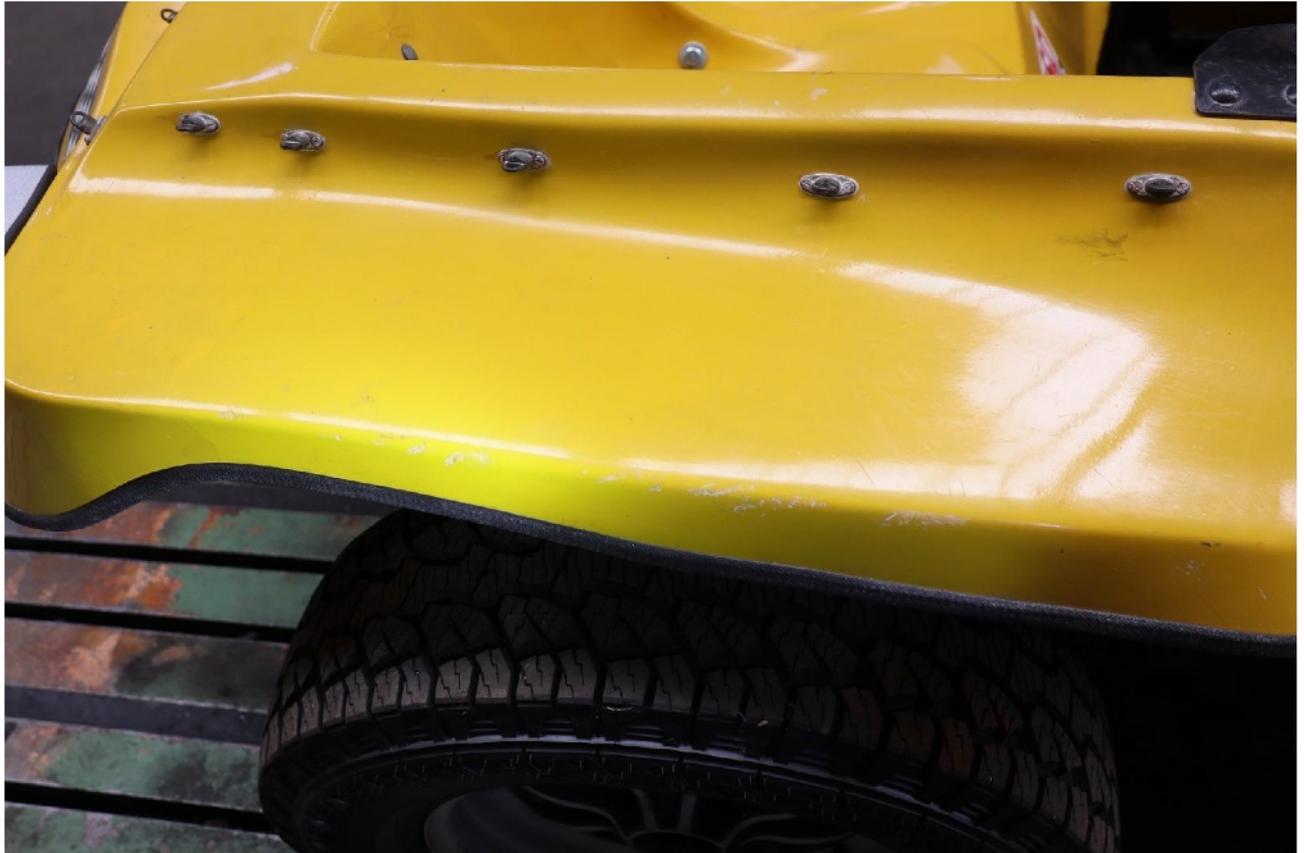
Bild 9: Lackierung nicht sach- und fachgerecht

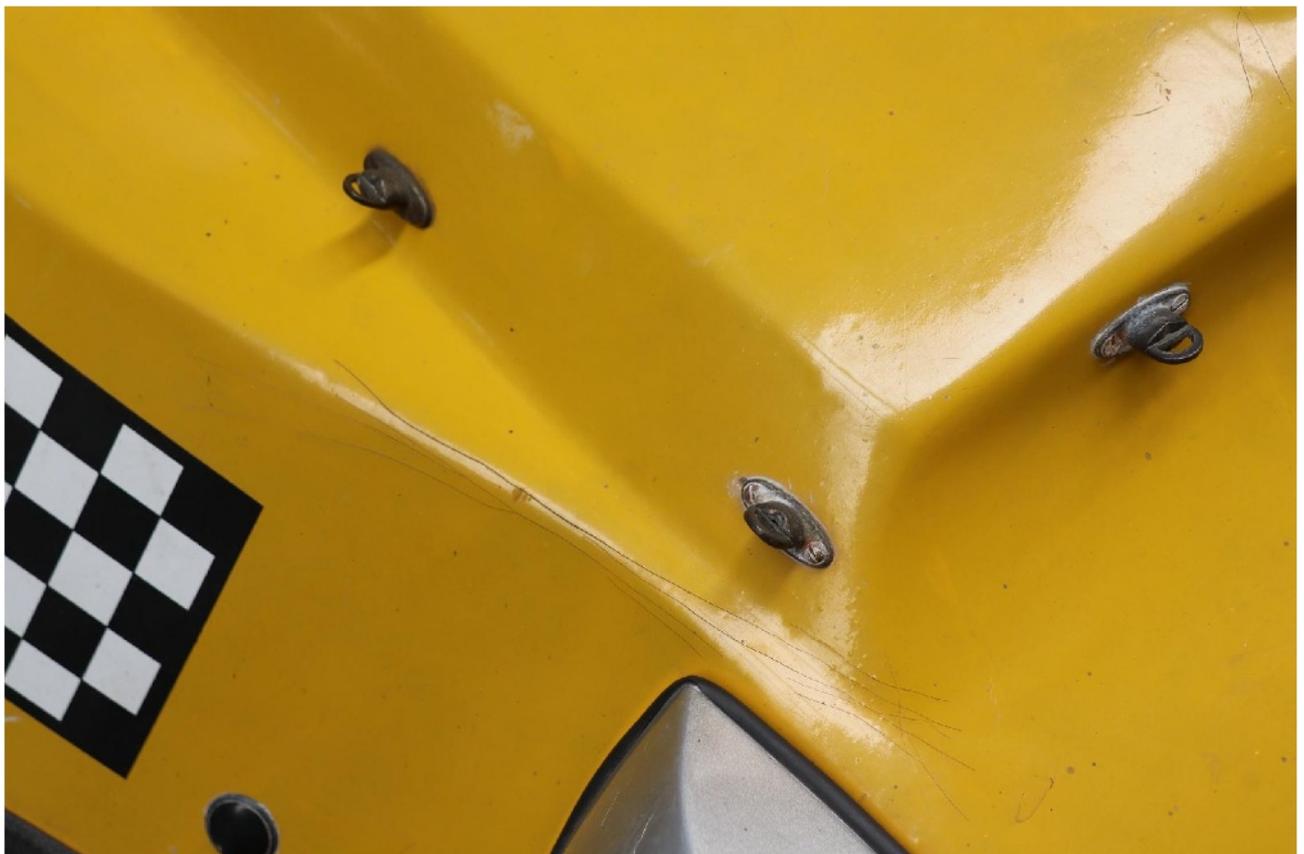
Bild 10: GFK-Karosserie / Lackbruch am Fahrzeugheck

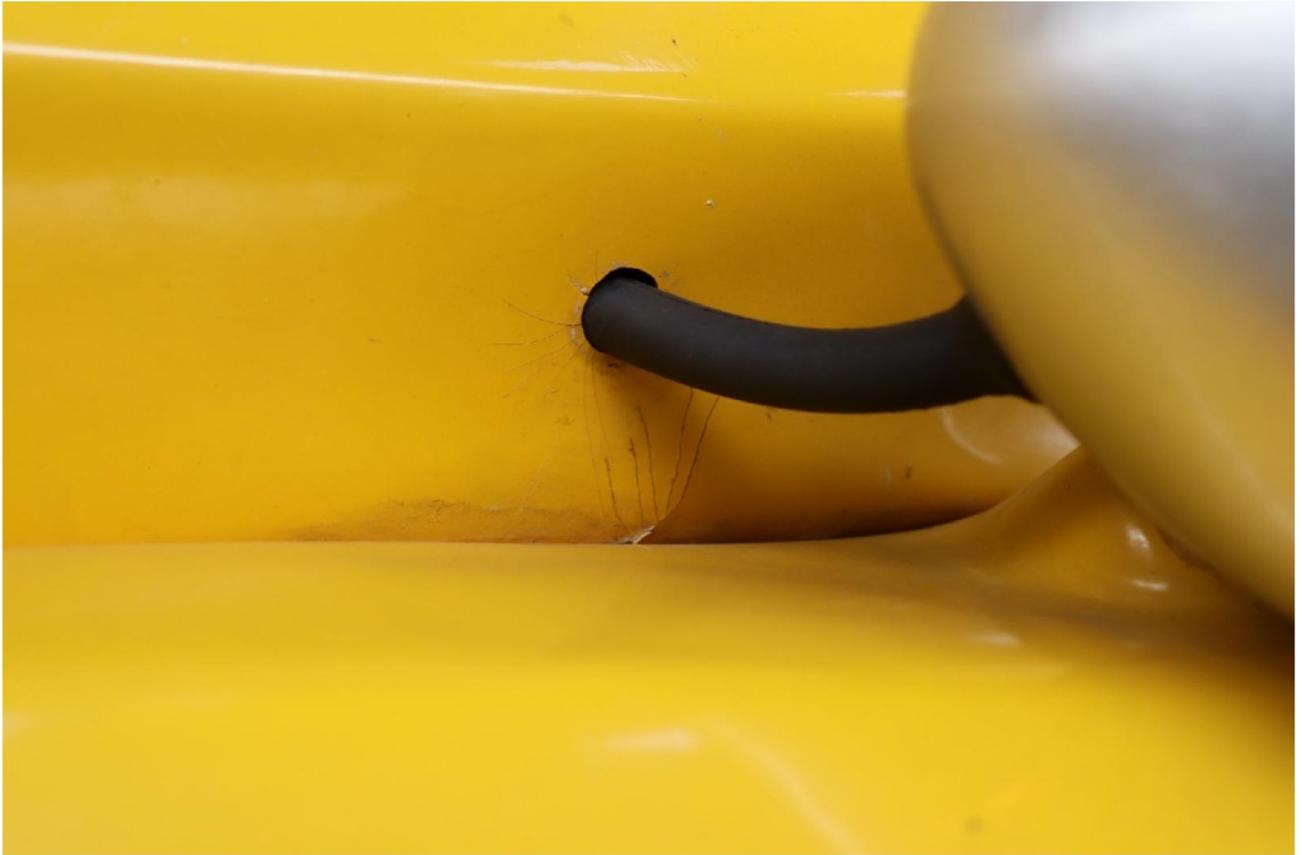
Bild 11: GFK-Karosserie / Lackbruch im vorderen Bereich

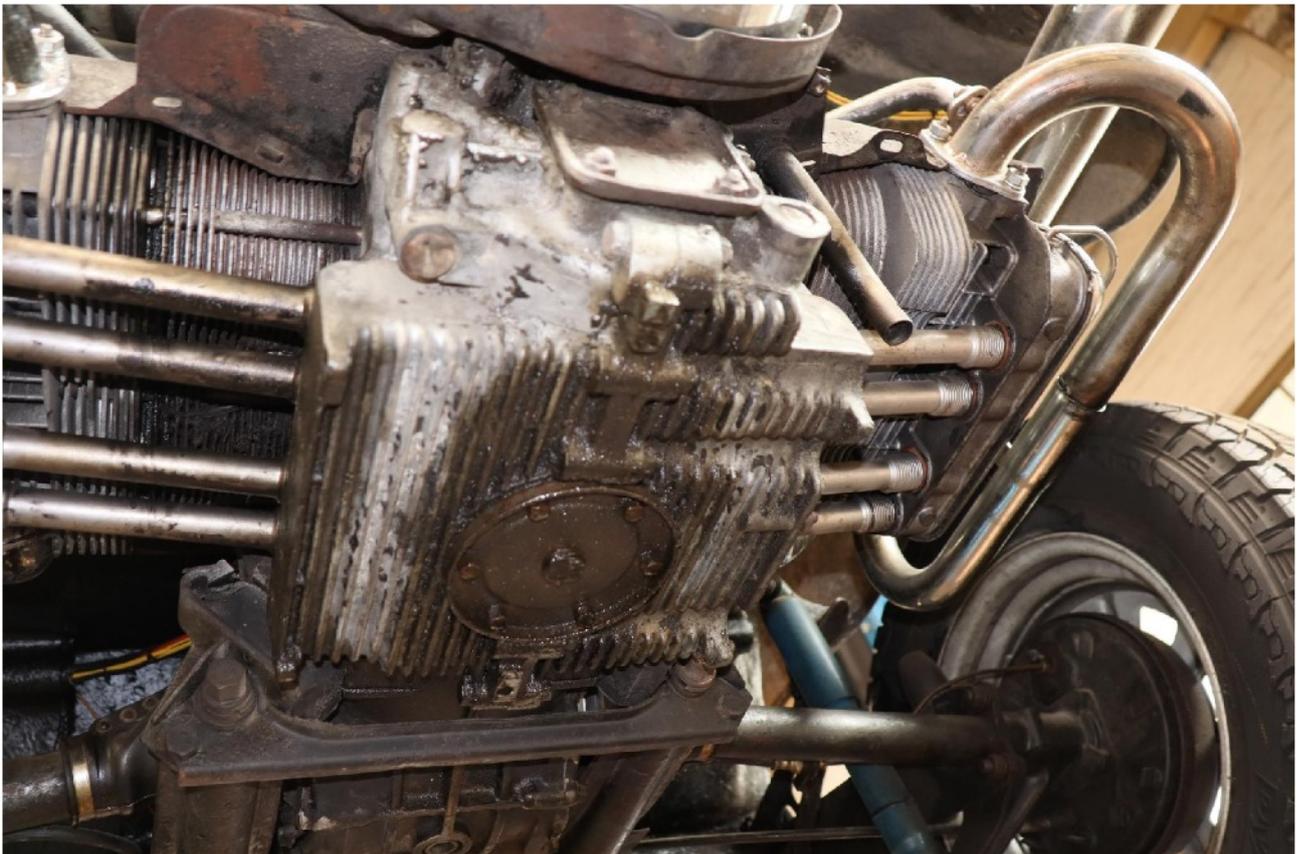
Bild 12: Motor Ölfeucht

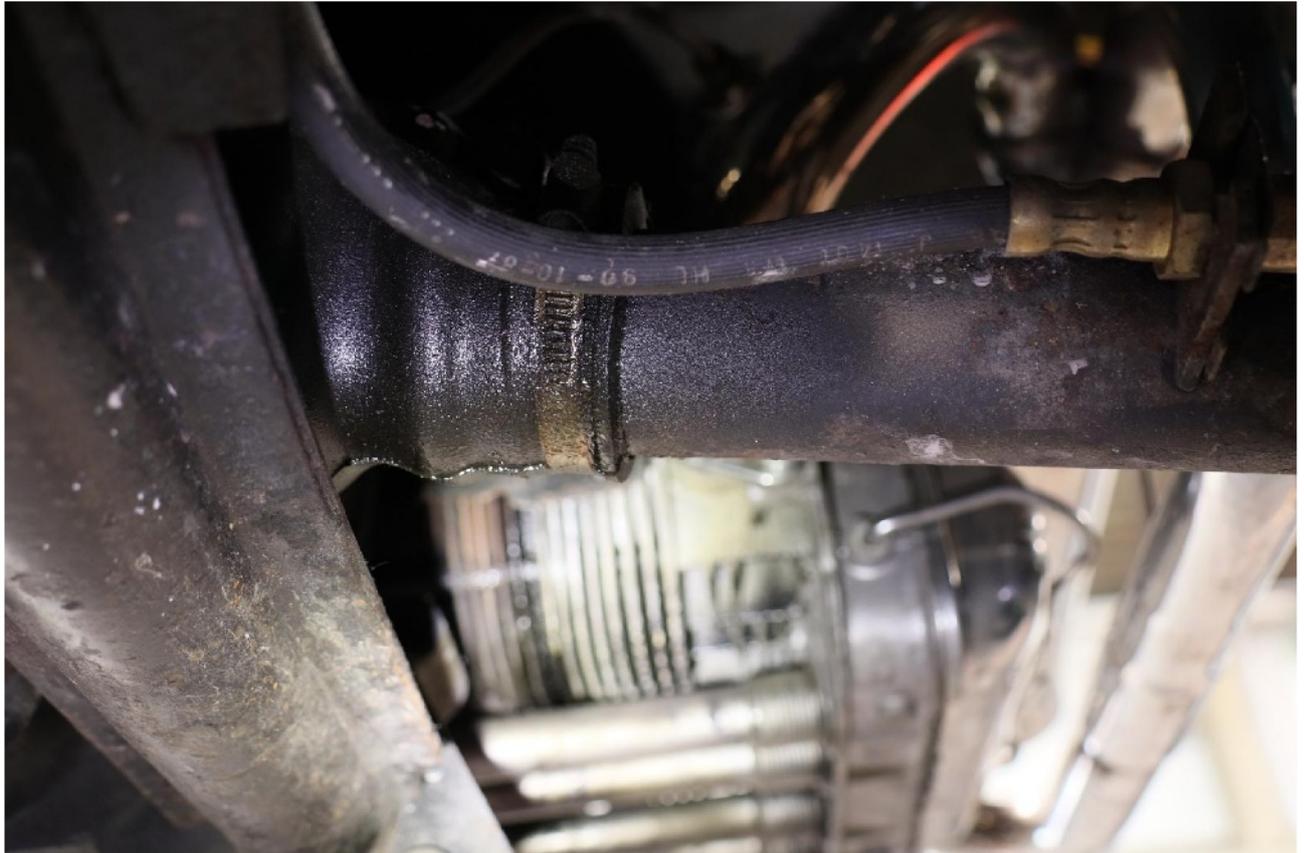
Bild 13: Achsrohr rechts undicht

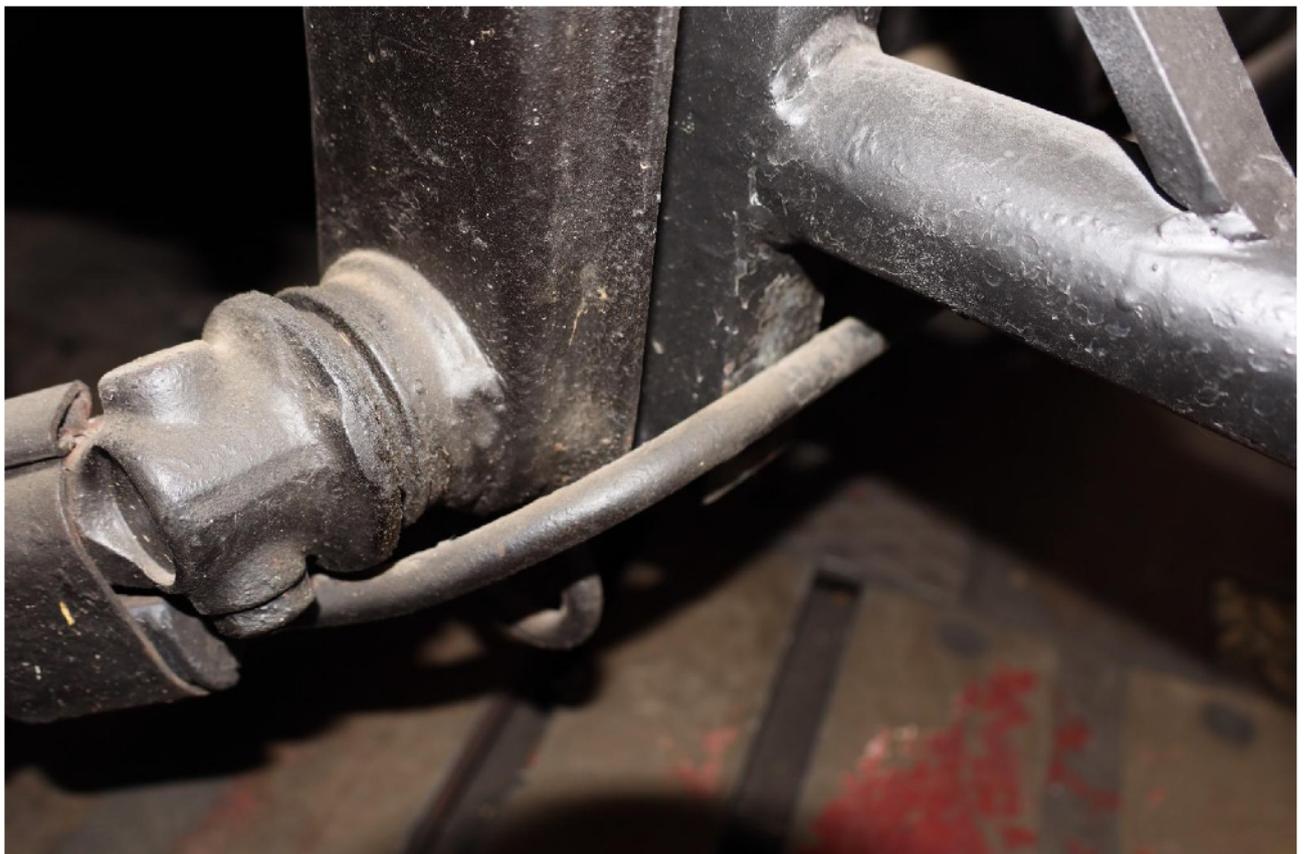
Bild 14: Stabilisator vorn scheuert am Vorderwagen

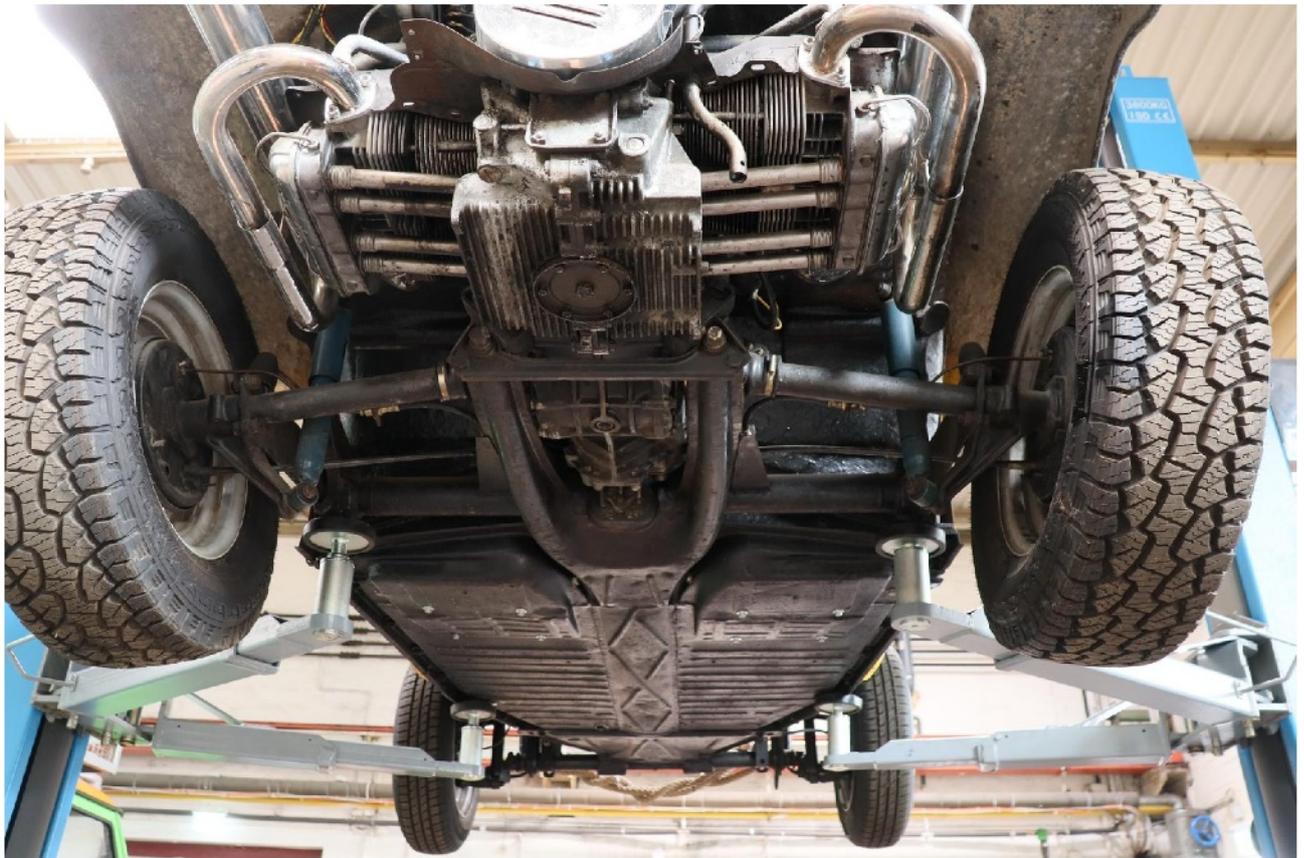
Bild 15: Unterboden, Fahrzeug angehoben

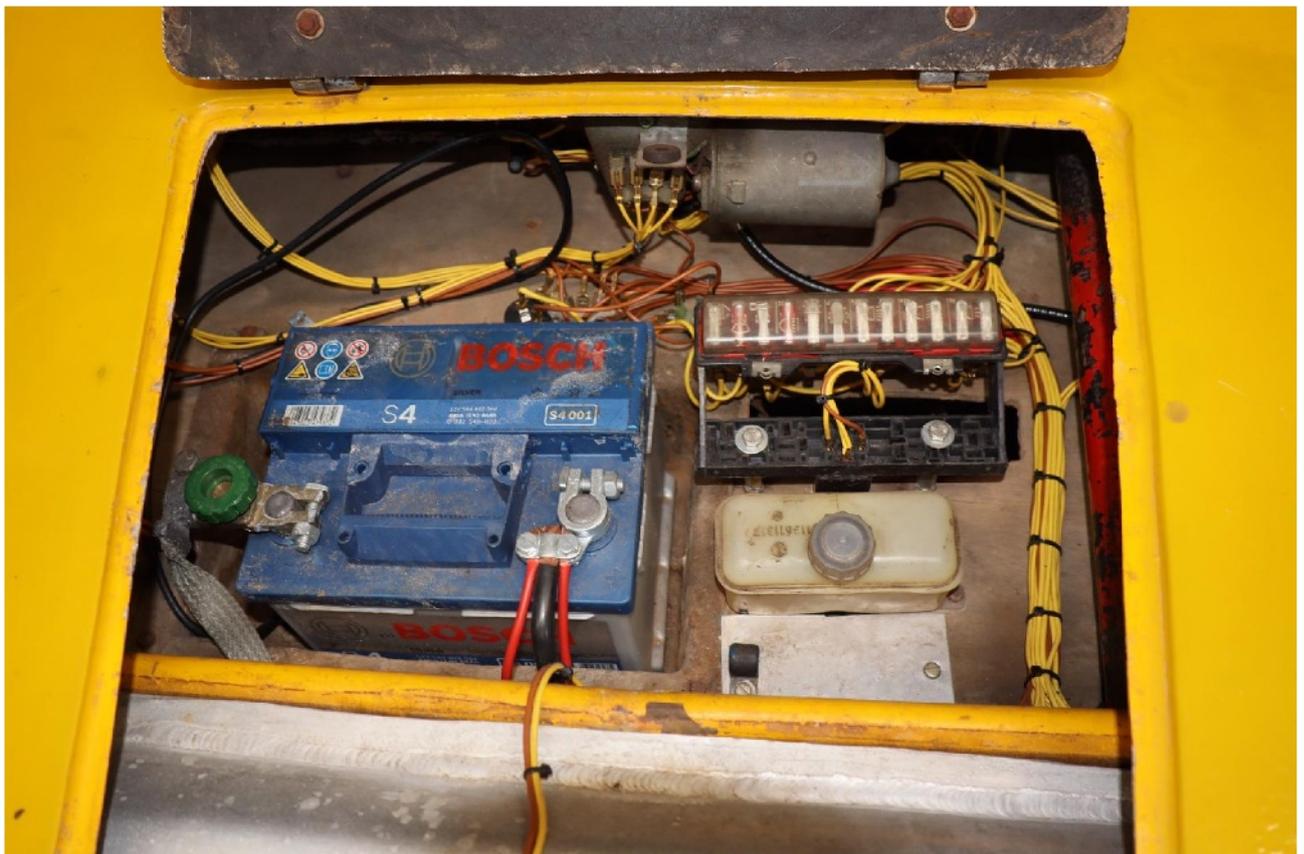
Bild 16: Batterie entladen
