DEKRA Automobil GmbH

Bewertungsgutachten

FIN W0LMRW607HB115985

| Typ / Verkaufsbezeichnung | Movano B Kasten/Kombi (2010->) / Movano B 2.3 CDTI 110 (3,3t) L2H2 FWD (Euro 6) |

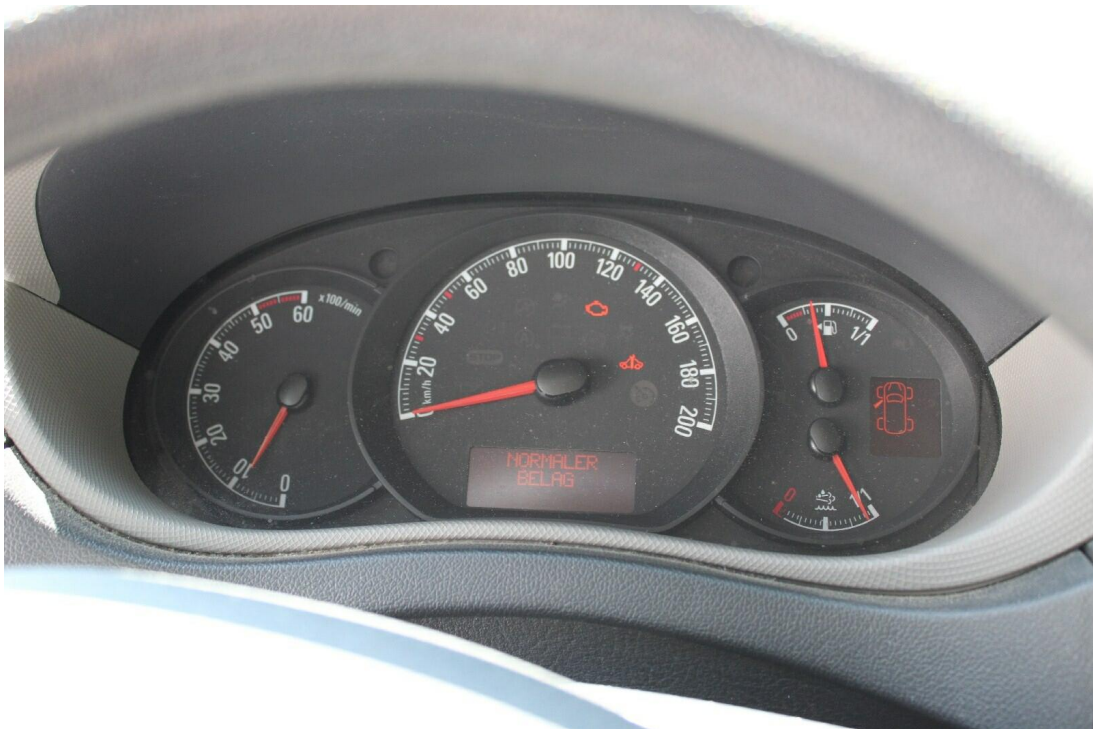
Bild 4 : Motorprobelauf mit Motorfehler  
Motor läuft ansonsten rund

Fern- und Abblendscheinw. rechts beschädigt, erneuern; Fahrzeugreinigung innen & außen, instandsetzen; Hauptuntersuchung nach § 29 StVZO durchführen, instandsetzen; Stoßfänger vorne verschrammt, instandsetzen; Schiebetüre rechts lokale Delle mit Lackbeschädigung, instandsetzen; Seitenwand mitte linksseitig, instandsetzen; Werkstattservice / große Inspektion, erneuern; Zündschloss: Lenkradsperre rastet trotz Schlüssel ein, erneuern; Schließzylinder alle erneuern (nur ein Fahrzeugschlüssel vorgelegt), erneuern; Hecktüre links lokal verbeult, instandsetzen; Fehler Abgassystem, prüfen und Befund festlegen, Schadenerweiterung möglich.

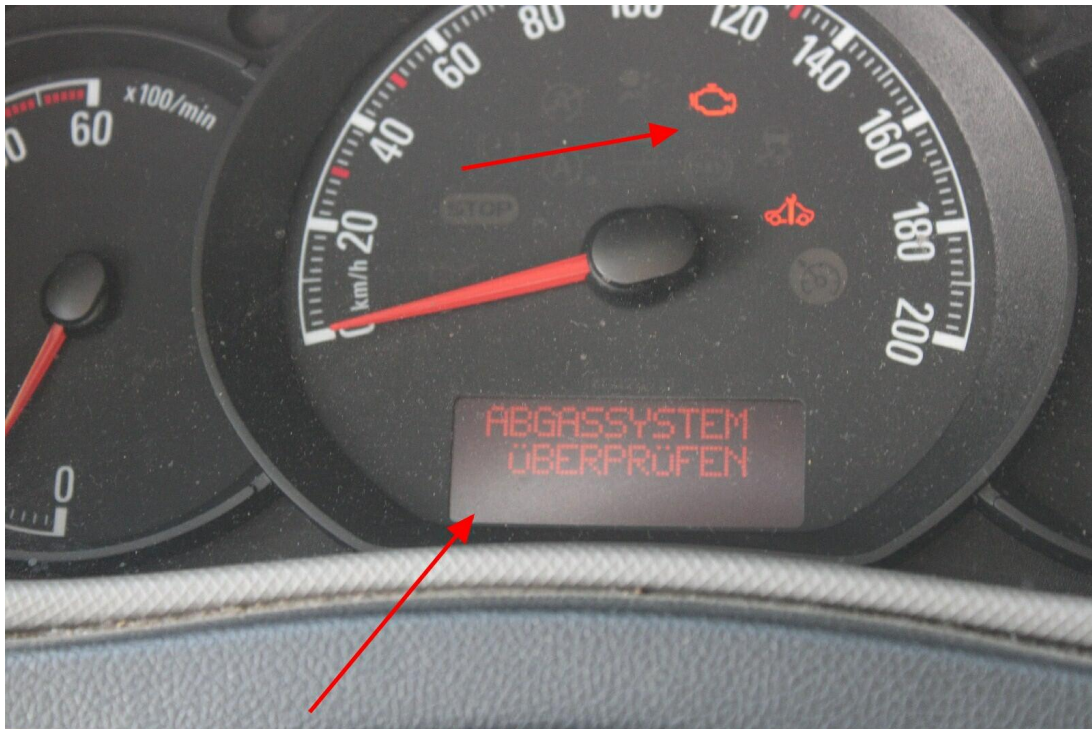
Bild 7 : Kombiinstrument zeigt Fehler im Bereich des Abgassystems an.

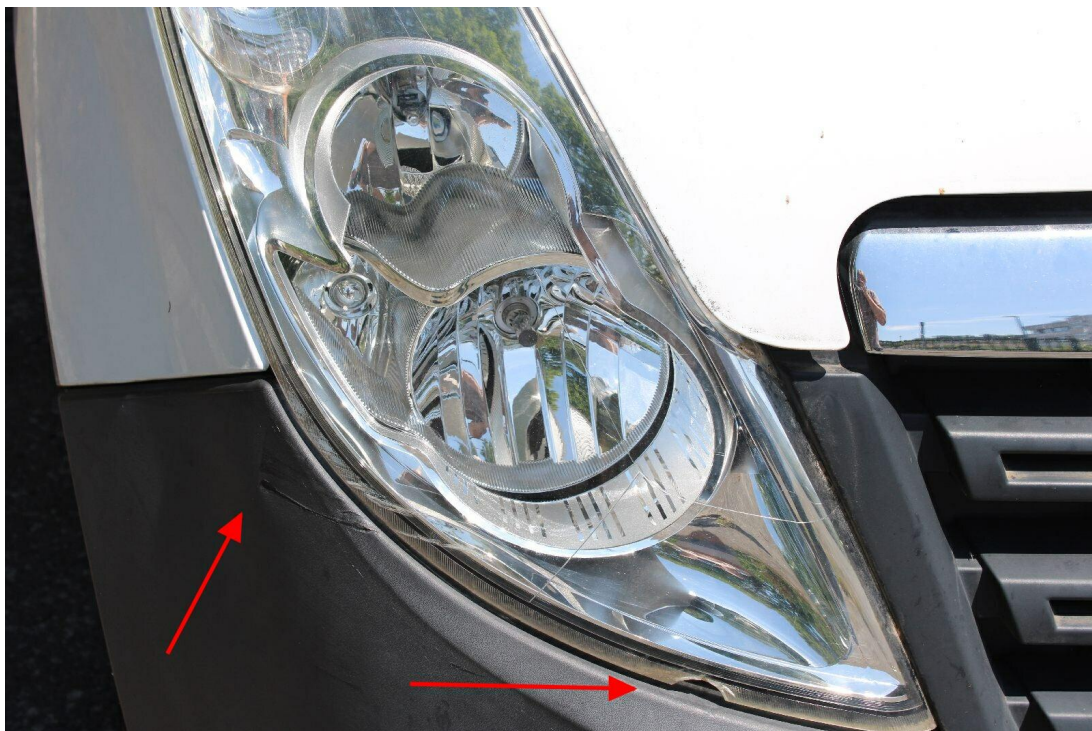
Bild 8 : Scheinwerfereinheit vorne rechts beschädigt / gesprungen

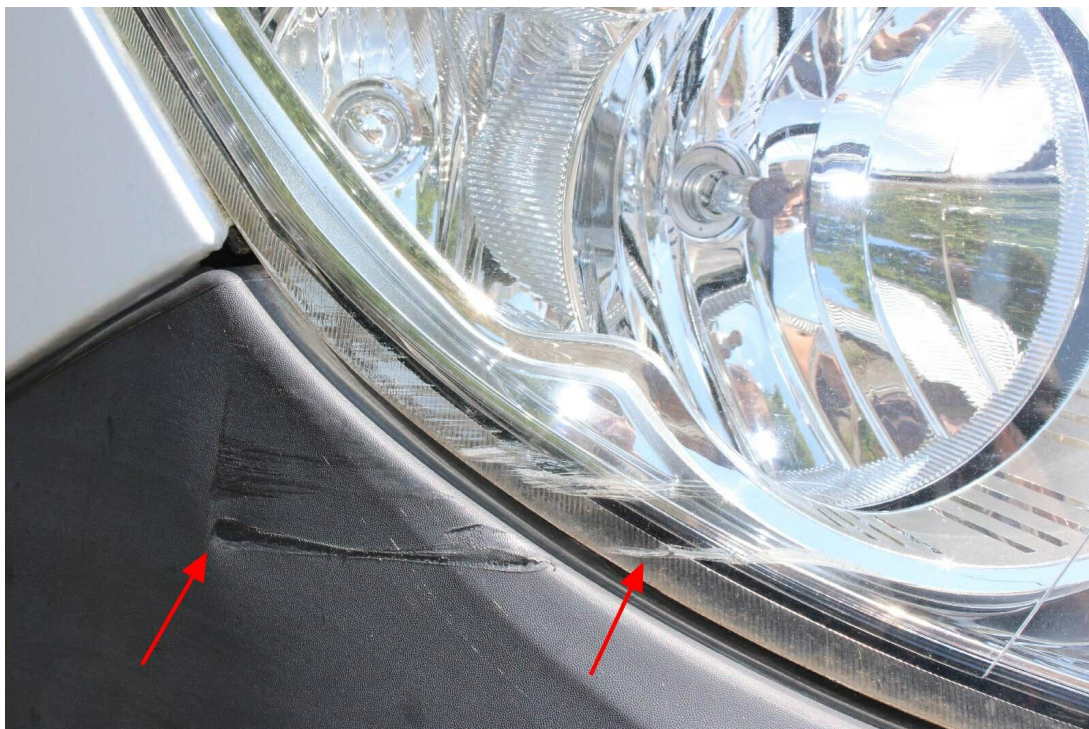
Bild 9 : Stoßfänger vorne rechts verschrammt

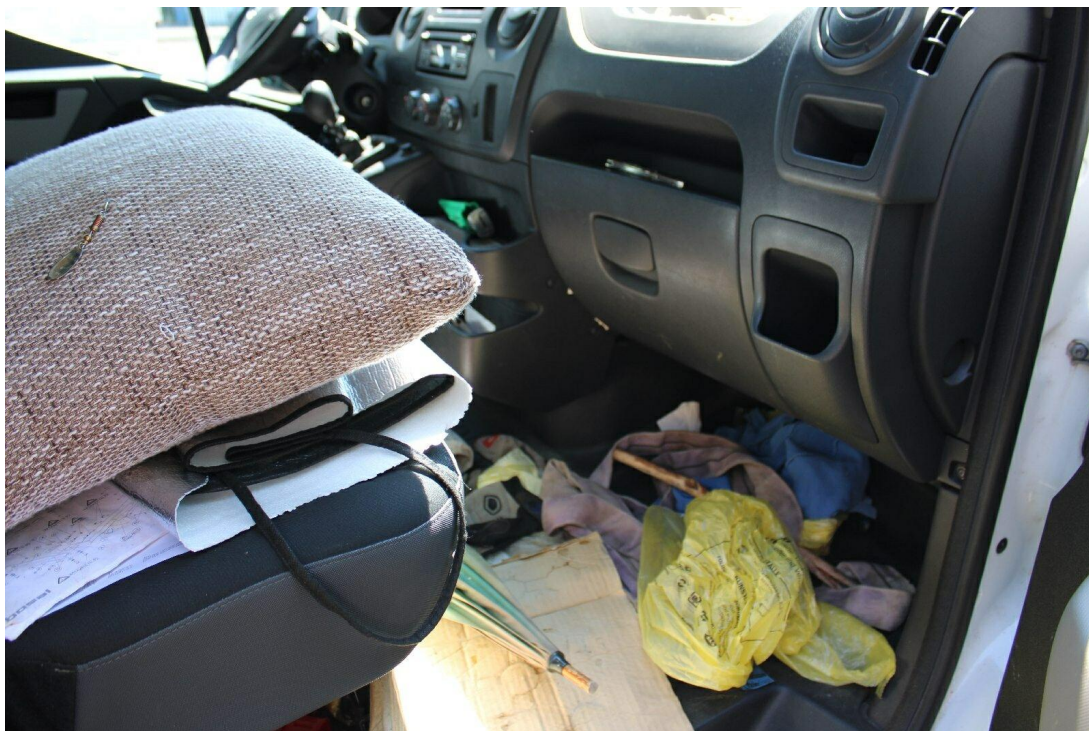
Bild 10 : Fahrgastraum vermüllt

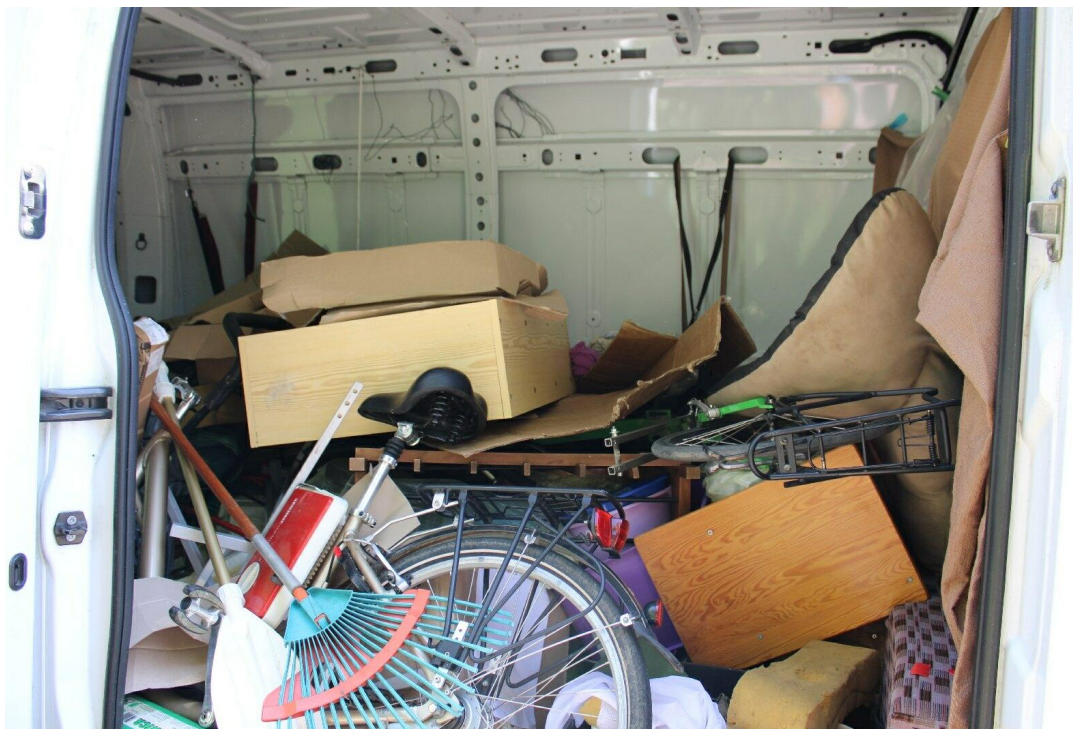
Bild 11 : Laderaum vermüllt

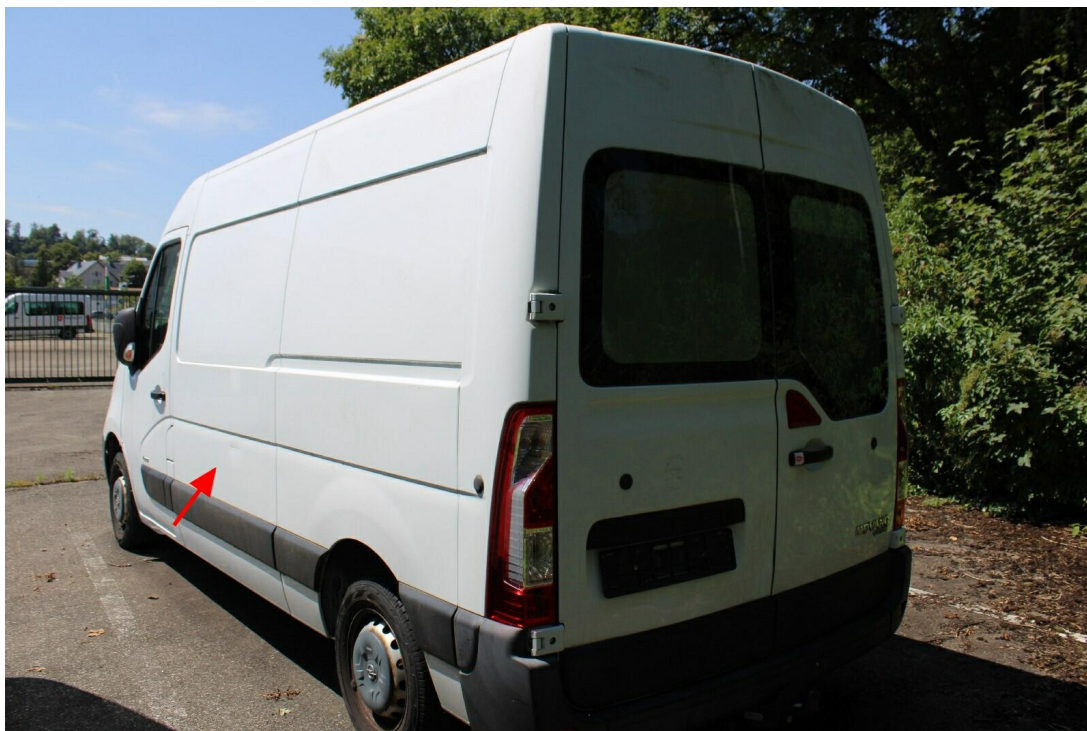
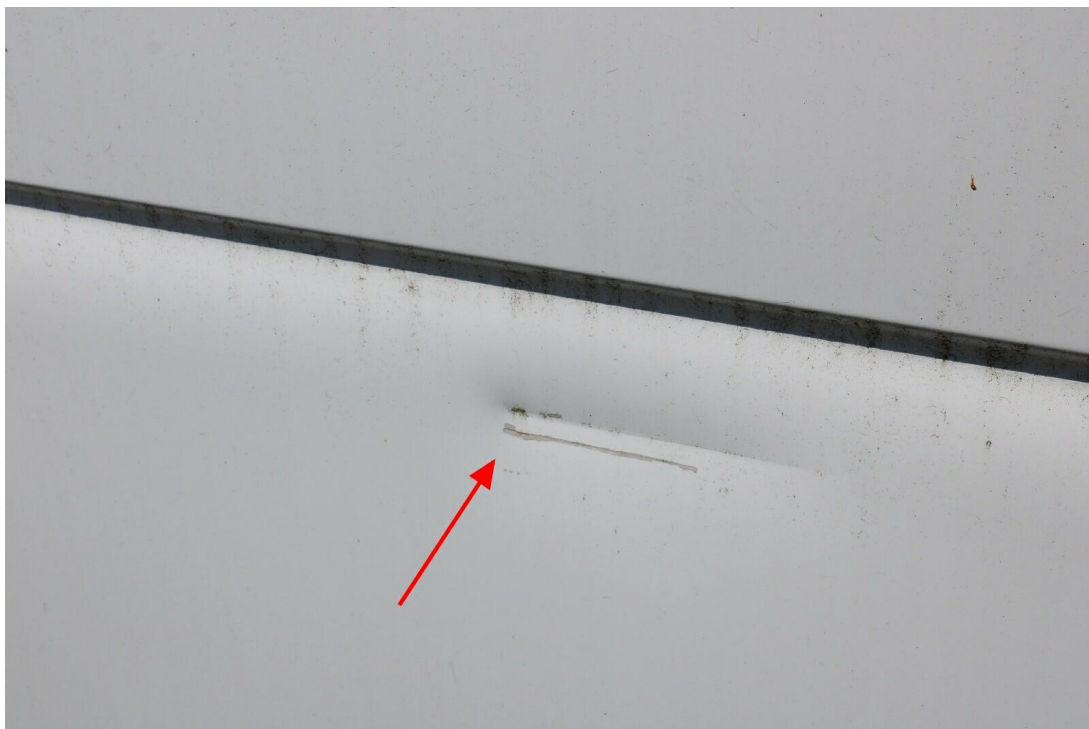
Bild 12 : Seitenwand mitte links verkratzt und lokal verdellt

Bild 13 : Seitenwand mitte links verkratzt und lokal verdellt

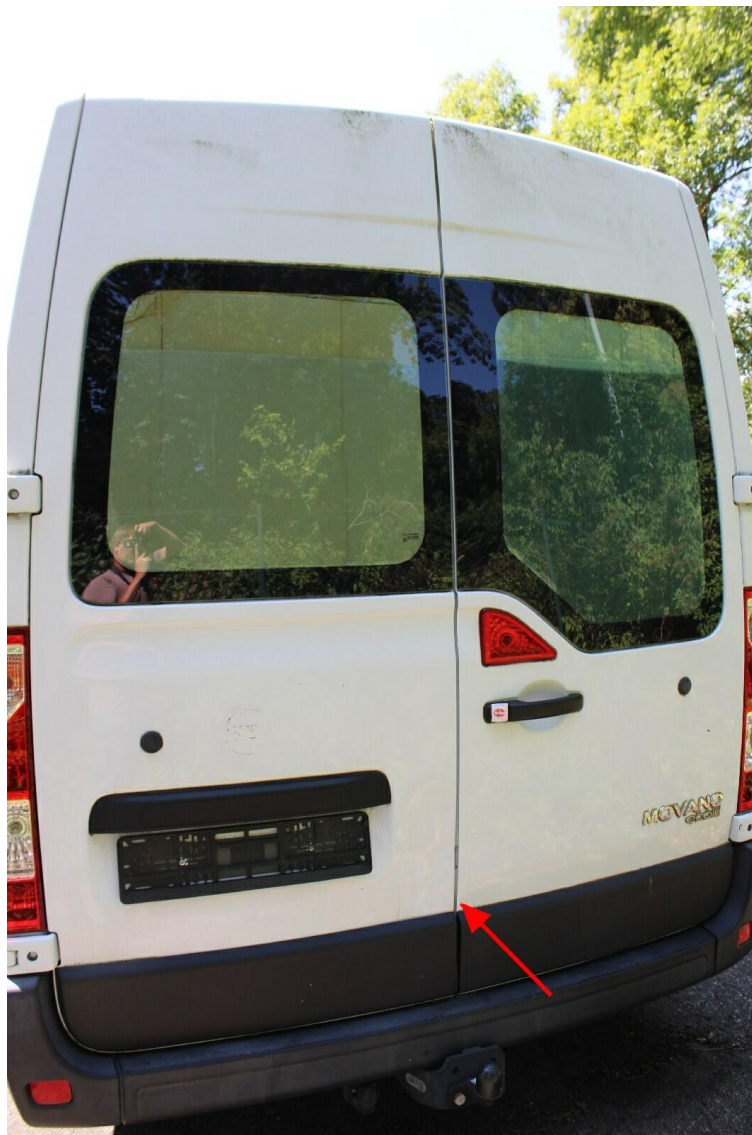
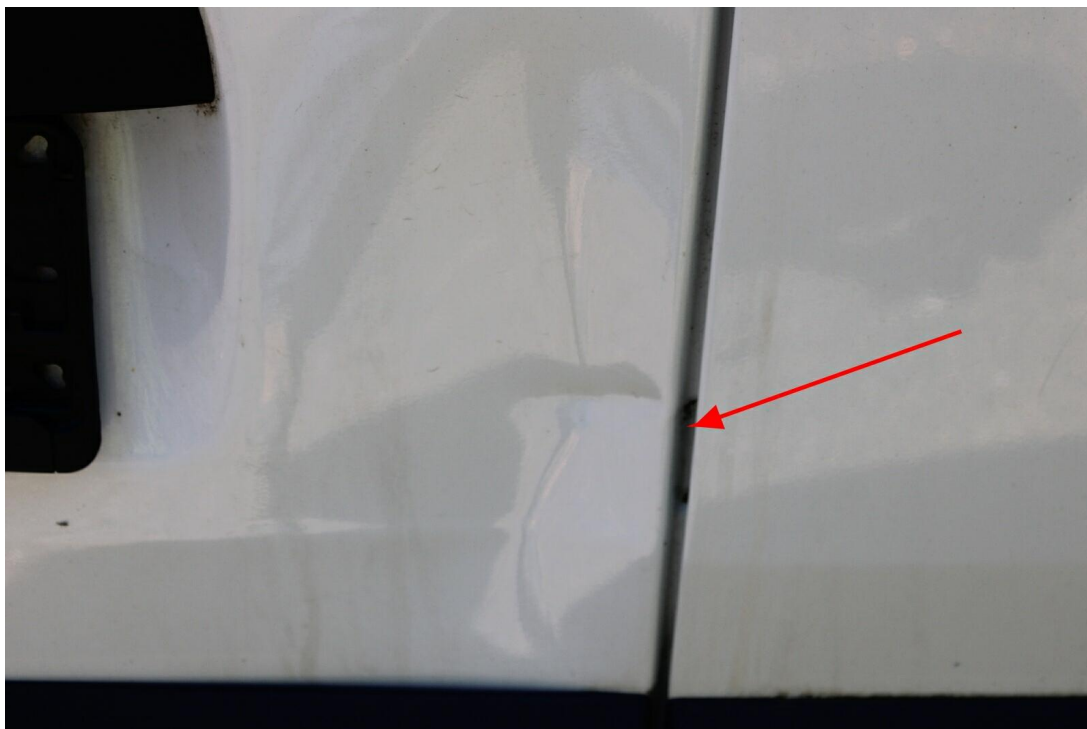
Bild 14 : Hecktüre links lokal verdellt.

Bild 15 : Hecktüre links lokal verdellt.

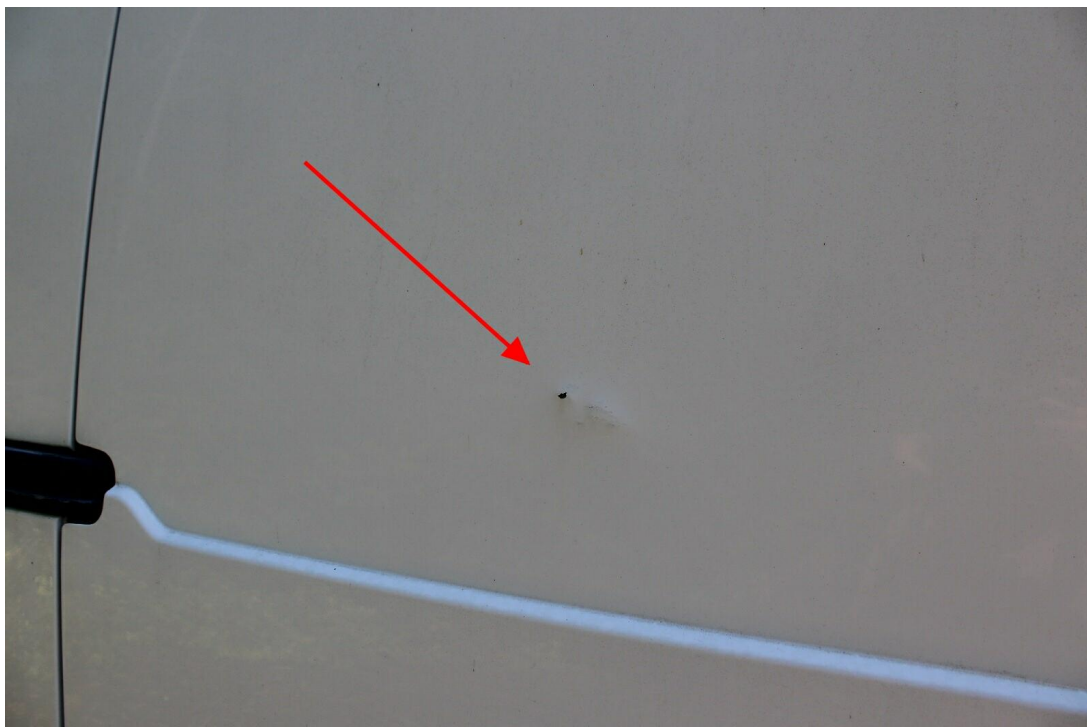
Bild 16 : Schiebtüre rechts lokal verbeult mit Lackabplatzung

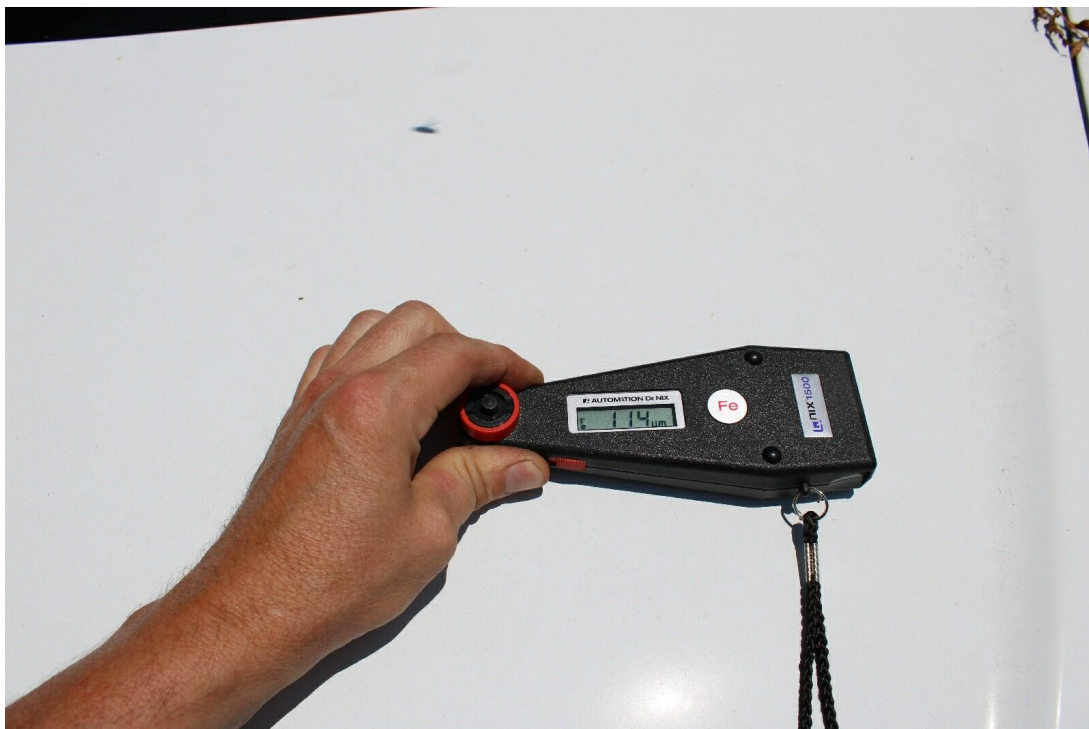
Bei der Lackschichtdickenmessung wurden bei mindestens drei Messungen pro Bauteil Lackschichtdicken von 100 µm bis 120 µm festgestellt.  
Es wurde eine optische Überprüfung auf Vorschäden und eine Lackschichtdickenmessung vorgenommen. Die augenscheinliche Überprüfung sowie die Lackschichtdickenmessung ergaben keine Hinweise auf Nachlackierungen, Instandsetzungsarbeiten oder reparierte Vorschäden.  
Prüfposition/en: Schadenerweiterung nach Diagnose nicht auszuschließen.

Bild 17 : Lackdickenschichtmessung unauffällig
