## Bewertungsgutachten

**K DS39**

**ZDM14BPWXCB002253**

Fahrzeugart	Motorrad
Hersteller	Ducati
Typ / Verkaufsbezeichnung	1199 / Panigale
HSN / TSN	4042 / ACB
Fahrzeug-Ident.-Nr.	ZDM14BPWXCB002253
Sitzplätze	1
Farbe	Rot
Lackierung	Uni / 2-Schicht
Polster / Farbe	Alcantara / Schwarz
Energiequelle / Kraftstoff	Benzin
Motorart / Zylinderanzahl	Reihenmotor / 4
Leistung / Hubraum	135 kW / 1198 cm <sup>3</sup>
Schadstoffklasse	2002/51;B:AB 150 CCM
Getriebe	Schaltgetriebe
Felgen	Leichtmetall
Laufleistung geschätzt	25.000 km
	Fahrzeug ohne Spannungsversorgung

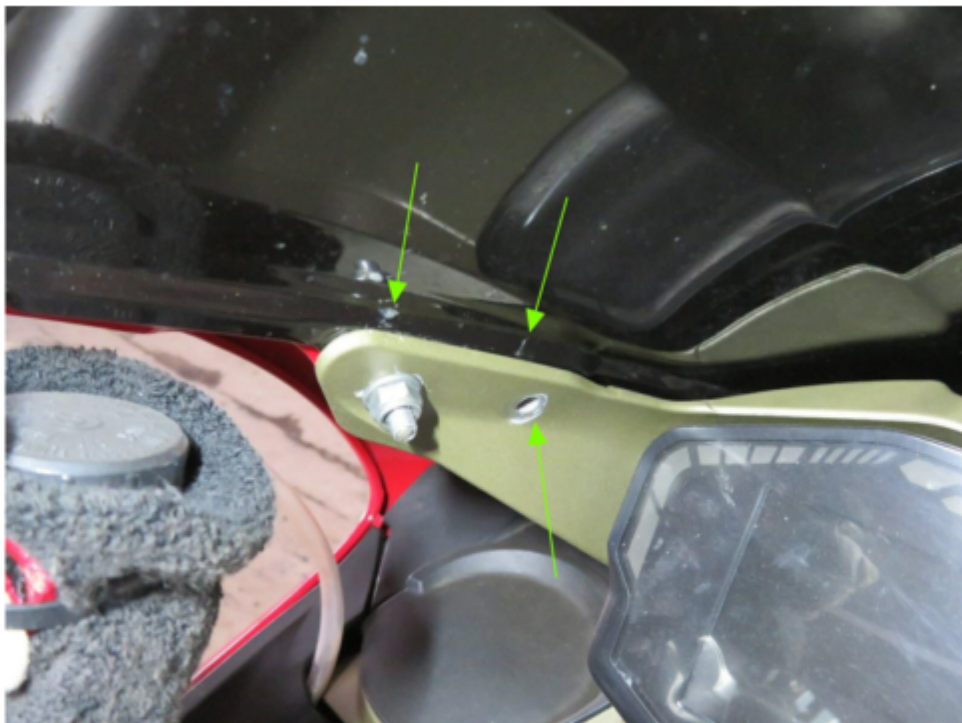
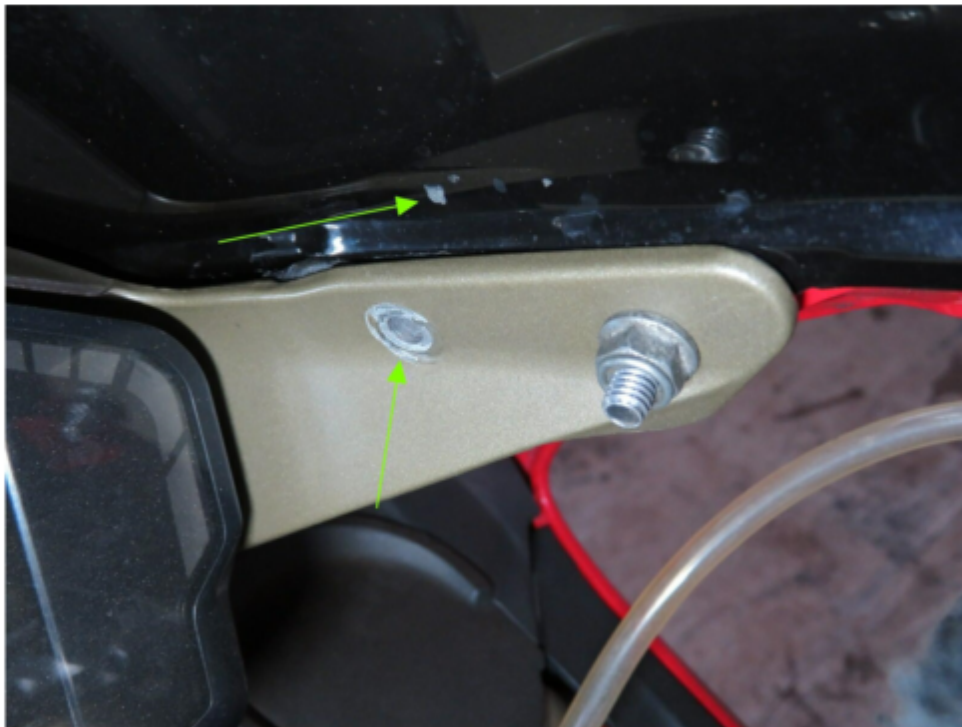
Bild 6 : Frontscheibe gebrochen

Bild 7 : Frontscheibe gebrochen

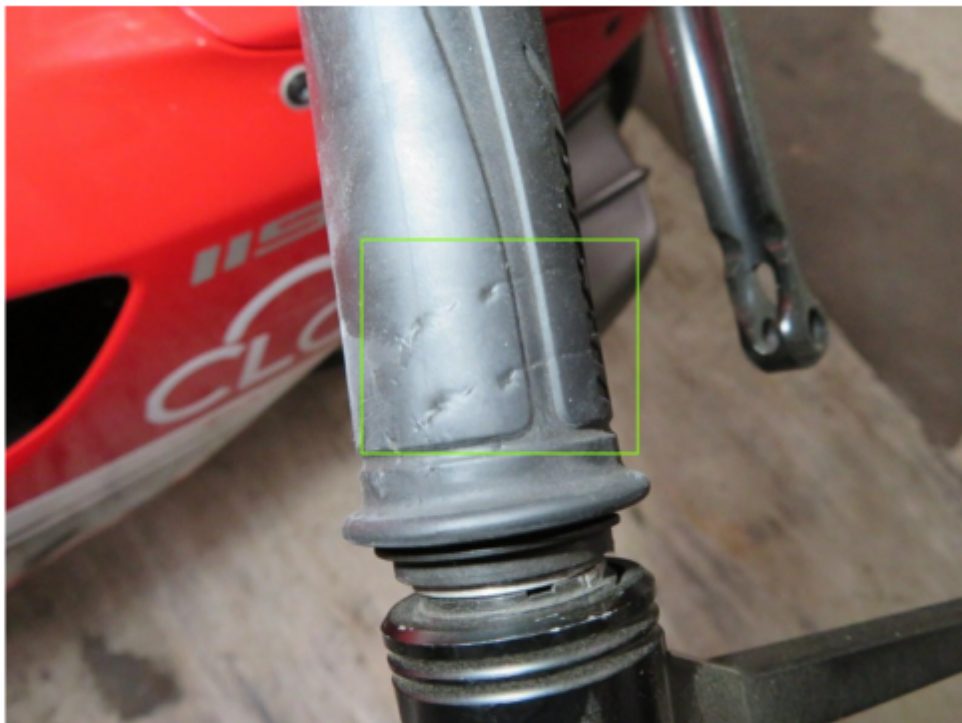
Bild 8 : Gasgriff verformt

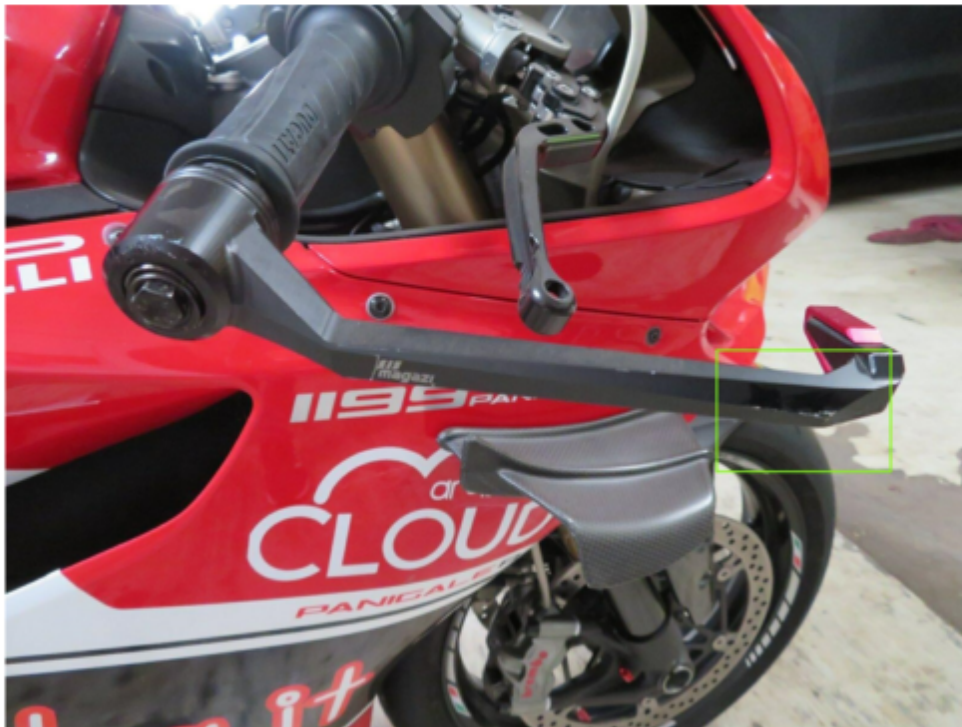
Bild 9 : Hebelstützer rechts zerkratzt

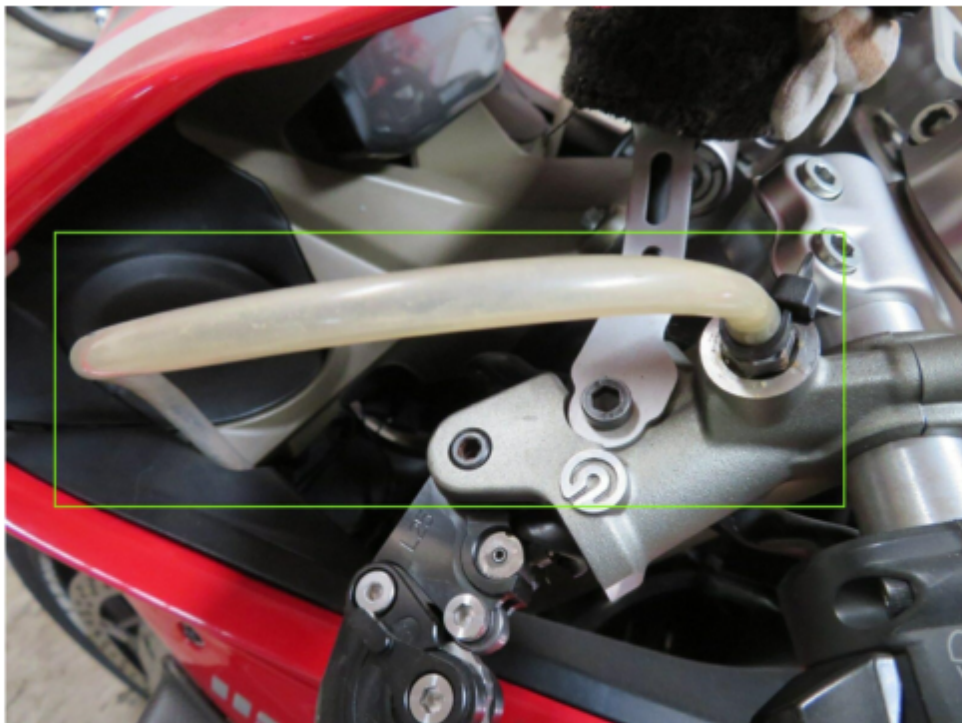
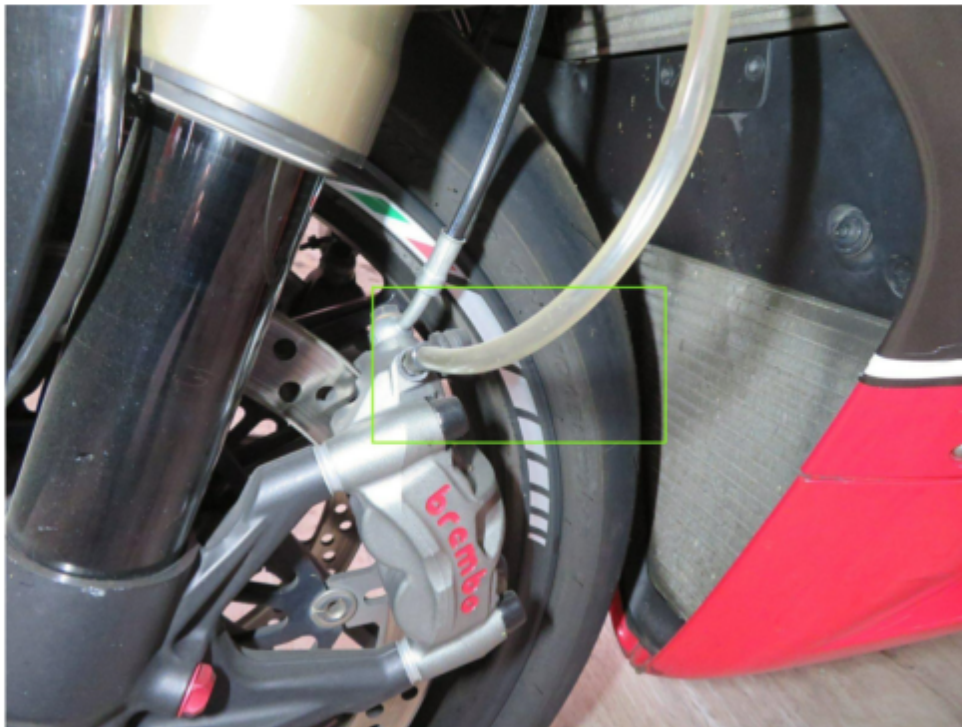
Bild 10 : Bremsanlage vorn nicht ordnungsgemäßer Zustand

Bild 11 : Bremsanlage vorn nicht ordnungsgemäßer Zustand

HU überfällig, erneuern; Bremsanlage vorn nicht ordnungsgemäßer Zustand, instandsetzen (Bild 10, 11); Bremsanlage hinten nicht ordnungsgemäßen Zustand, instandsetzen (Bild 12); Federbein Hinterachsschwinge Kontermutter zerkratzt, erneuern (Bild 15); Schalldämpfer Abgasanlage zerkratzt und eingedrückt, erneuern (Bild 21); Blinkerleuchte hinten links und rechts zerkratzt, erneuern (Bild 13, 14); Hauptkabelstrang Stecker lose, prüfen und Befund festlegen, Schadenerweiterung möglich (Bild 20); Kettenschutz gebrochen, erneuern (Bild 17); Halterung Seitenverkleidung gebrochen, erneuern (Bild 16); Gasgriff verformt, erneuern (Bild 8); Frontscheibe gebrochen, erneuern (Bild 6, 7); Hebelstützer rechts zerkratzt, erneuern (Bild 9); Seitenverkleidung links gebrochen, erneuern (Bild 18); Kurbelwellendeckel zerkratzt, erneuern (Bild 19).

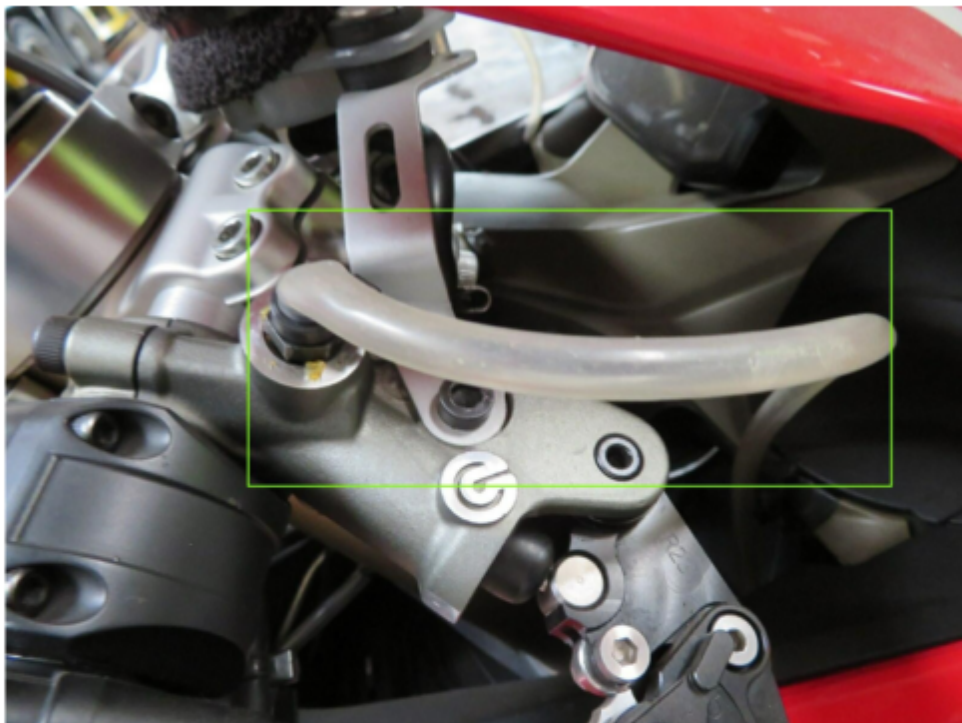
Bild 12 : Bremsanlage hinten nicht ordnungsgemäßen Zustand

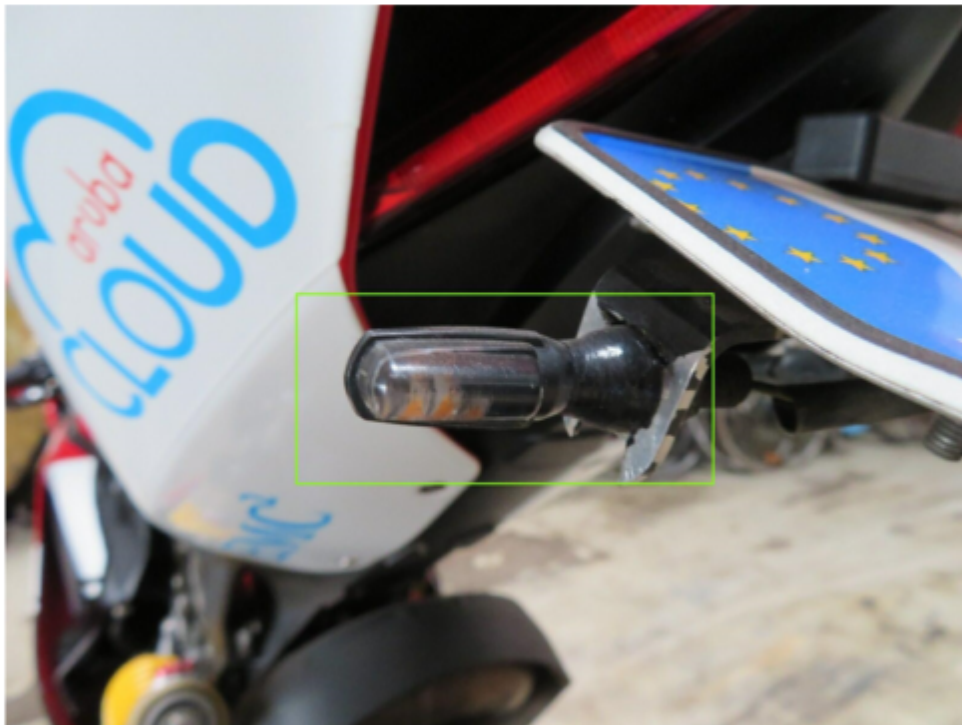
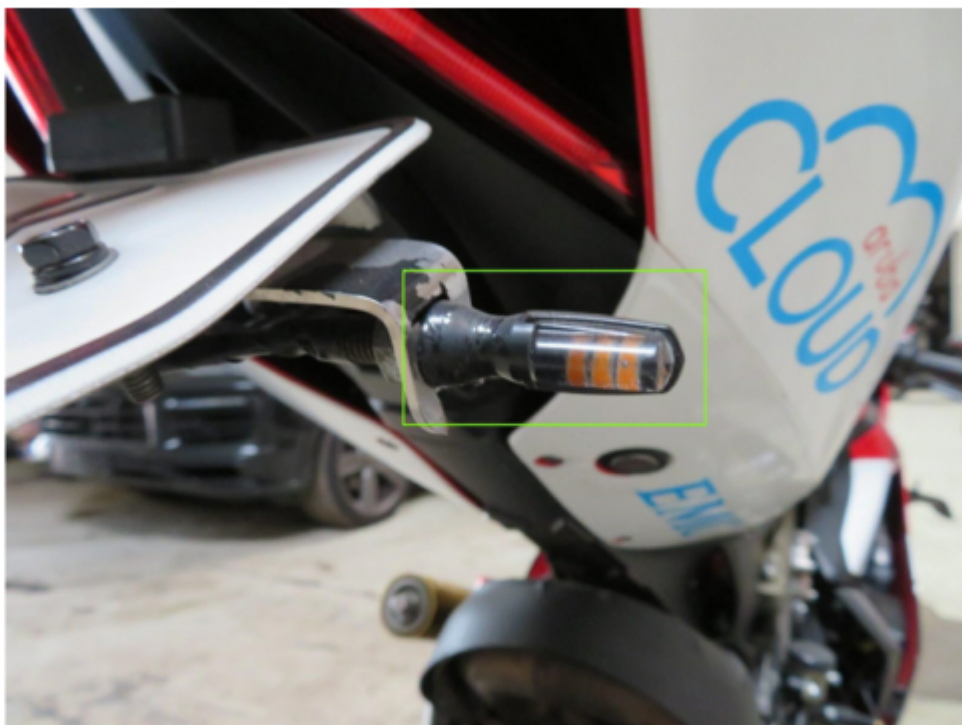
Bild 13 : Blinkerleuchte hinten links und rechts zerkratzt

Bild 14 : Blinkerleuchte hinten links und rechts zerkratzt

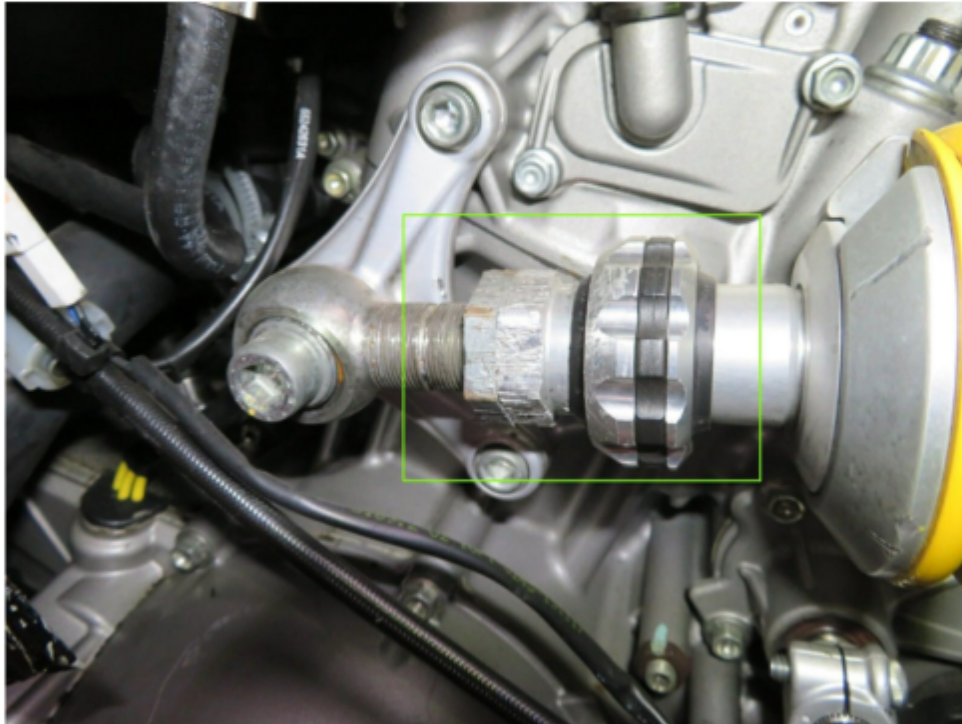
Bild 15 : Federbein Hinterachsschwinge Kontermuttern zerkratzt

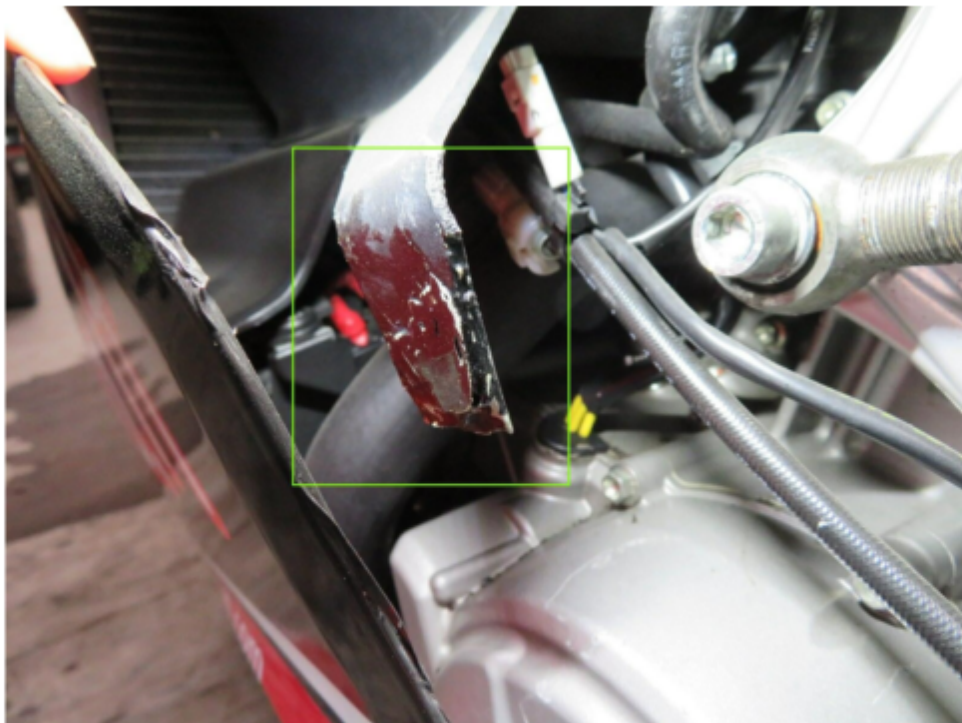
Bild 16 : Halterung Seitenverkleidung gebrochen

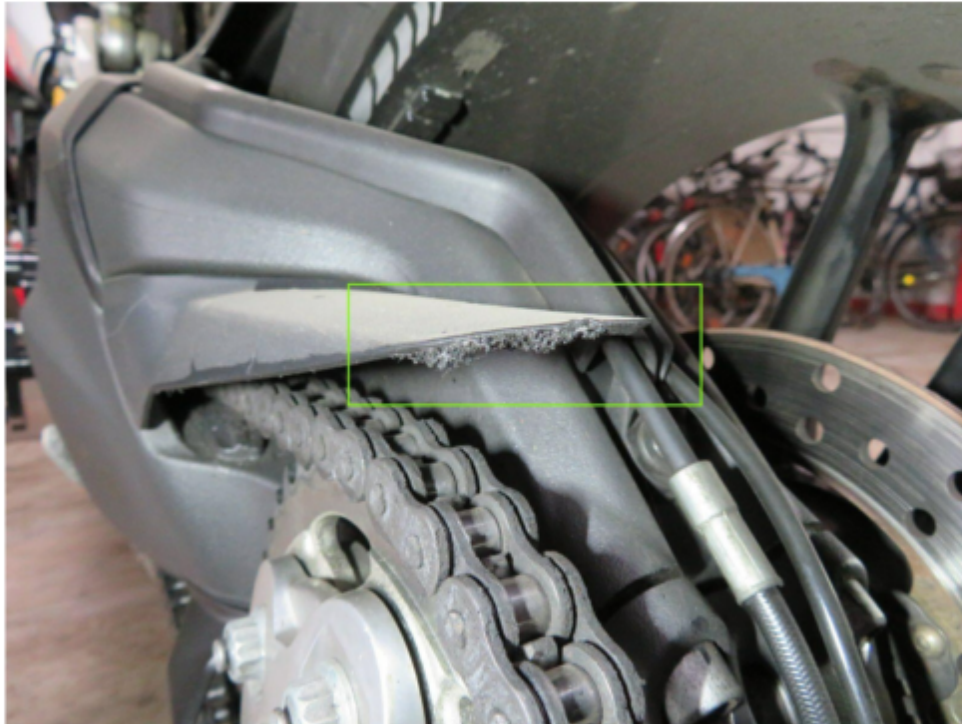
Bild 17 : Kettenschutz gebrochen

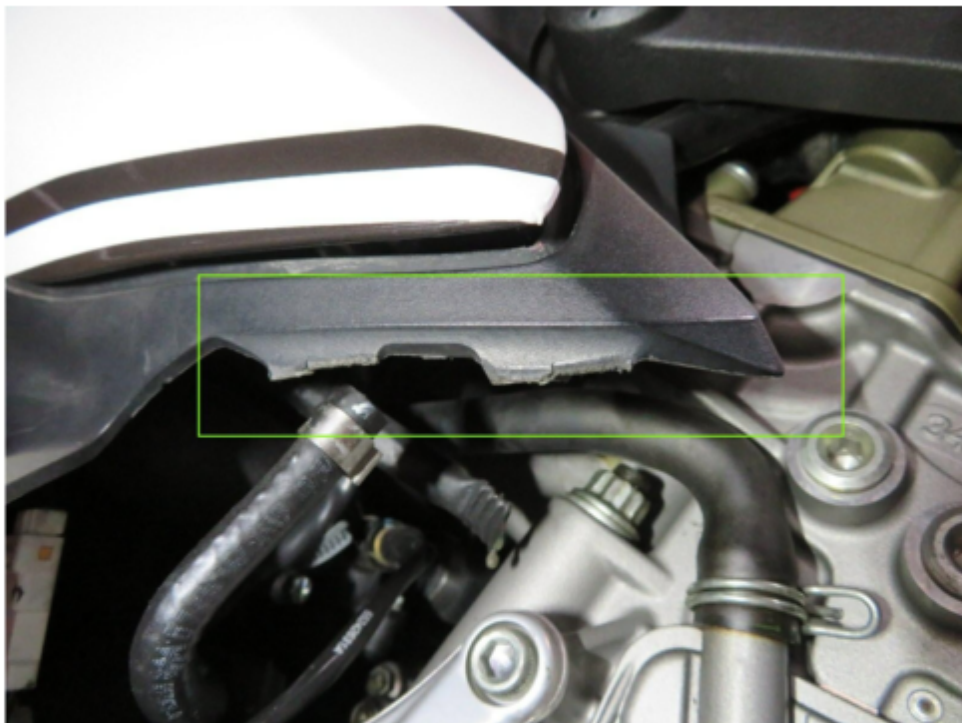
Bild 18 : Seitenverkleidung links gebrochen

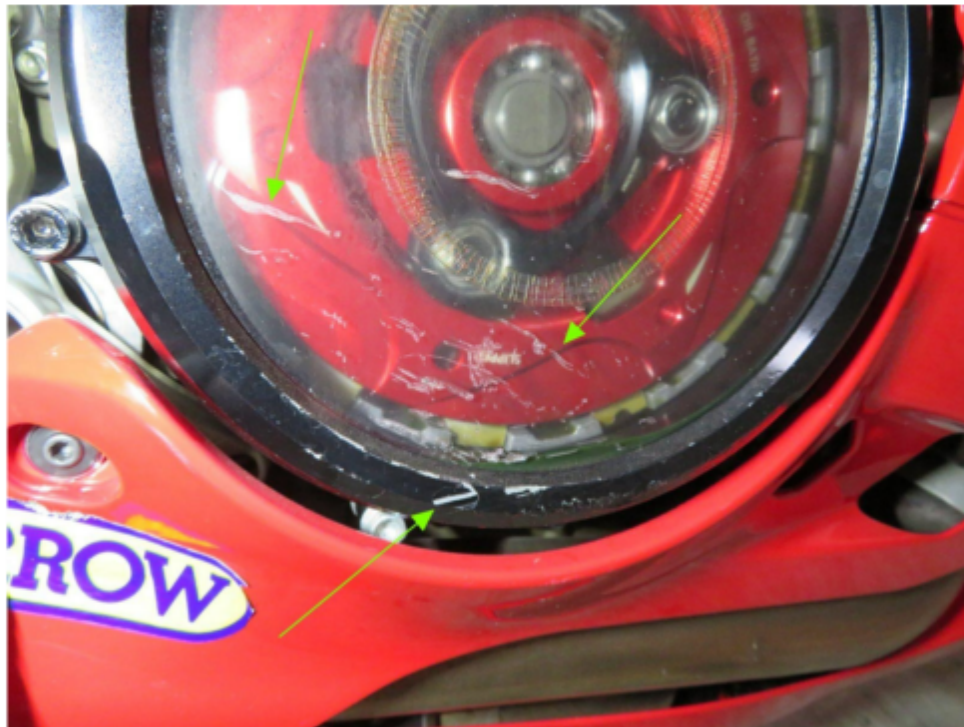
Bild 19 : Kurbelwellendeckel zerkratzt

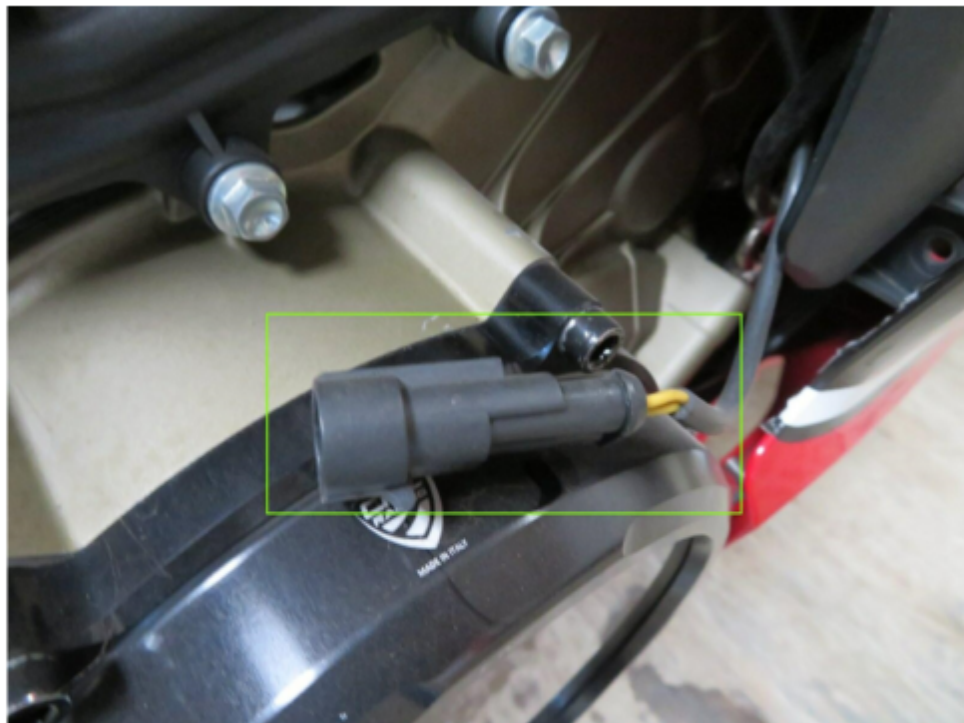
Bild 20 : Hauptkabelstrang Stecker lose

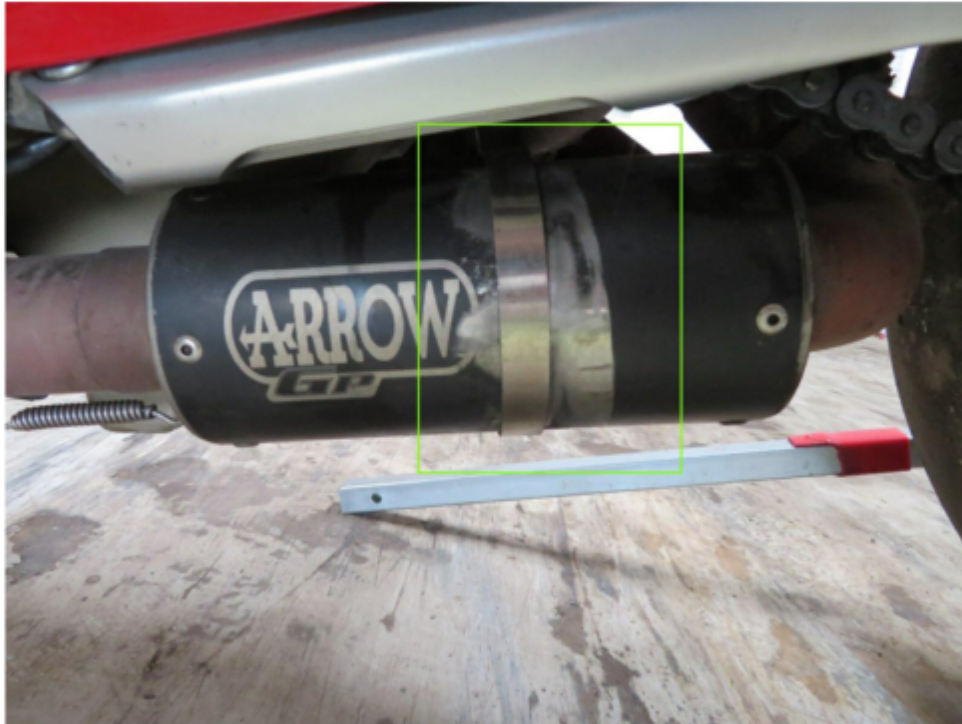
Bild 21 : Schalldämpfer Abgasanlage zerkratzt und eingedrückt
