Bewertungsgutachten

JTDJG10C50N375417

Fahrzeugart	Personenkraftwagen
Hersteller	TOYOTA EUROPE (B)
Typ / Verkaufsbezeichnung	AB1 / Aygo
HSN / TSN	5013 / AAE
Fahrzeug-Ident.-Nr.	JTDJG10C50N375417
Türen	3
Sitzplätze	4
Farbe (Hersteller)	Super Red 5
Lackierung	Uni / 2-Schicht
Polster / Farbe	Stoff / Grau
Energiequelle / Kraftstoff	Benzin
Motorart / Zylinderanzahl	Reihenmotor / 3
Leistung / Hubraum	50 kW / 998 cm ³
Schadstoffklasse	EURO 4;5L
Getriebe / Gänge	Schaltgetriebe / 5
Felgen	Stahl mit Radzierblende
Laufleistung geschätzt	120.000 km
	Fahrzeug ohne Spannungsversorgung

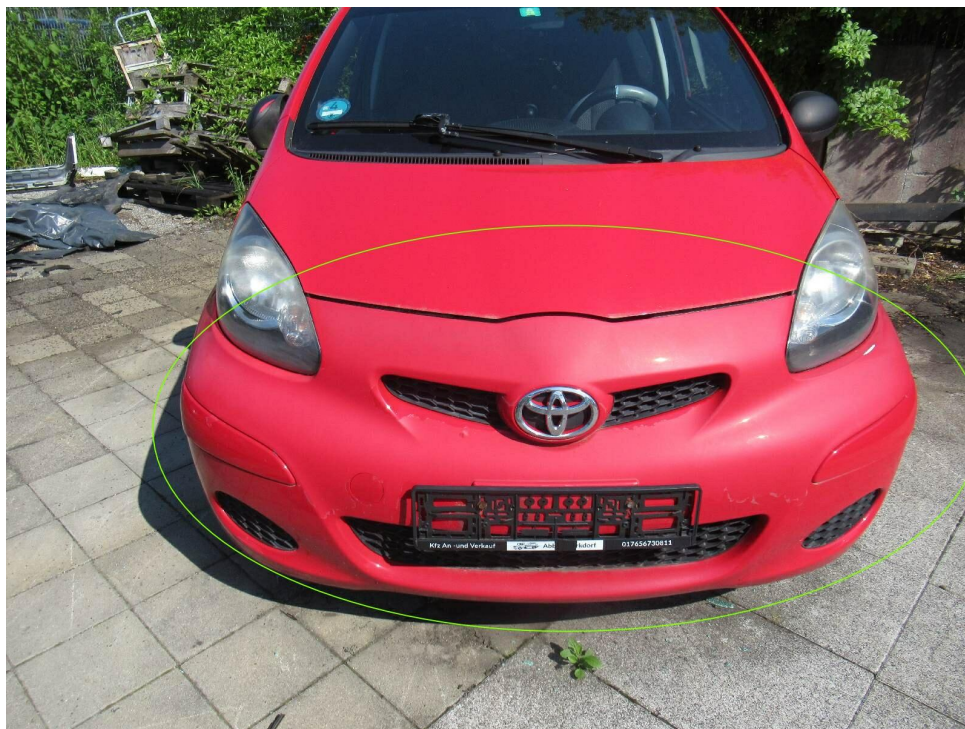
Bild 5 : Stoßfänger vorn Lackierung matt

Stoßfänger vorn Lackierung matt mit Lackabplatzer links, lackieren mit Lackaufbau; Scheinwerfer links und rechts matt, erneuern; Kotflügel vorn links eingedellt und zerkratzt, smart repair; Tür rechts eingedellt und zerkratzt, smart repair; Motorhaube oberhalb zerkratzt, polieren; Schweller links mittig zerkratzt, smart repair (Bild 11); Stoßfänger hinten mittig Lackabplatzer (Bild 13).

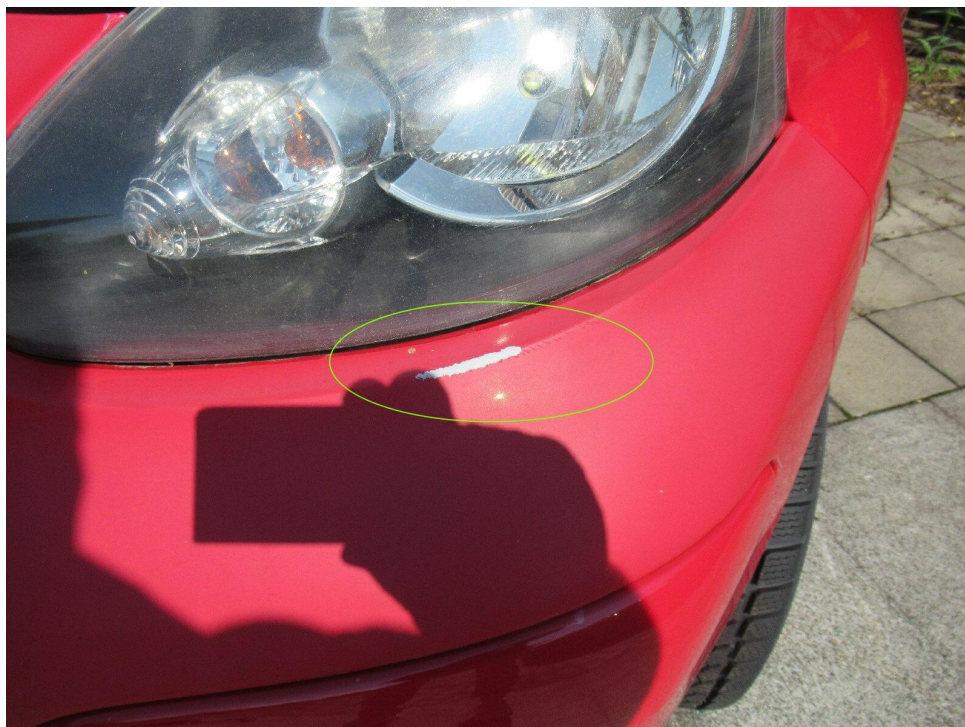
Bild 6 : Stoßfänger vorn links Lackabplatzer

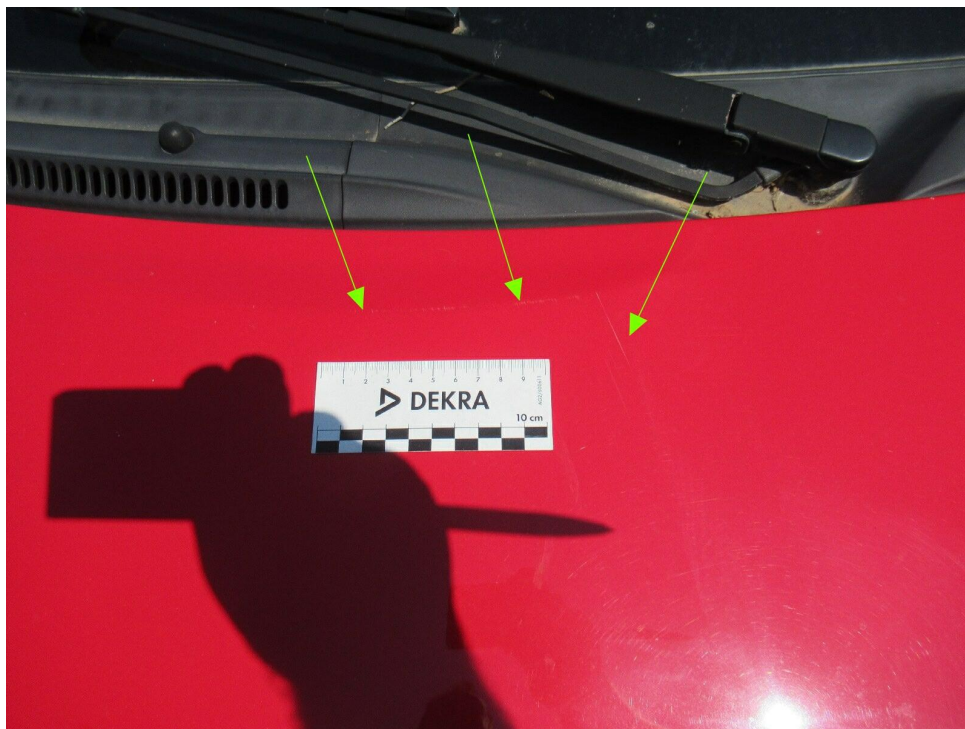
Bild 7 : Motorhaube zerkratzt

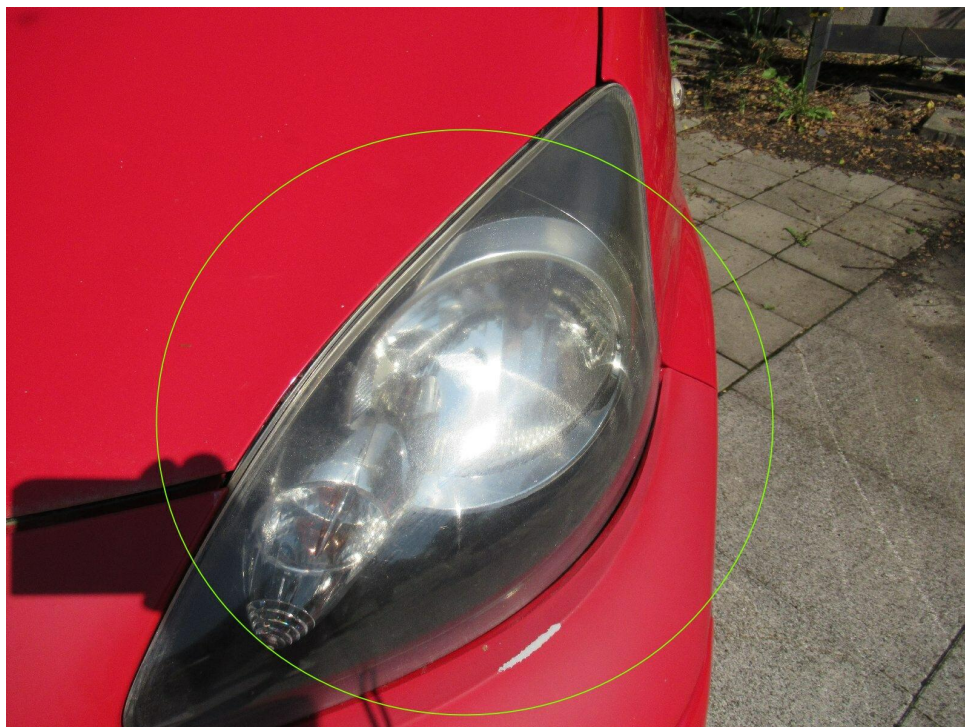
Bild 8 : Scheinwerfer links Abdeckscheibe matt

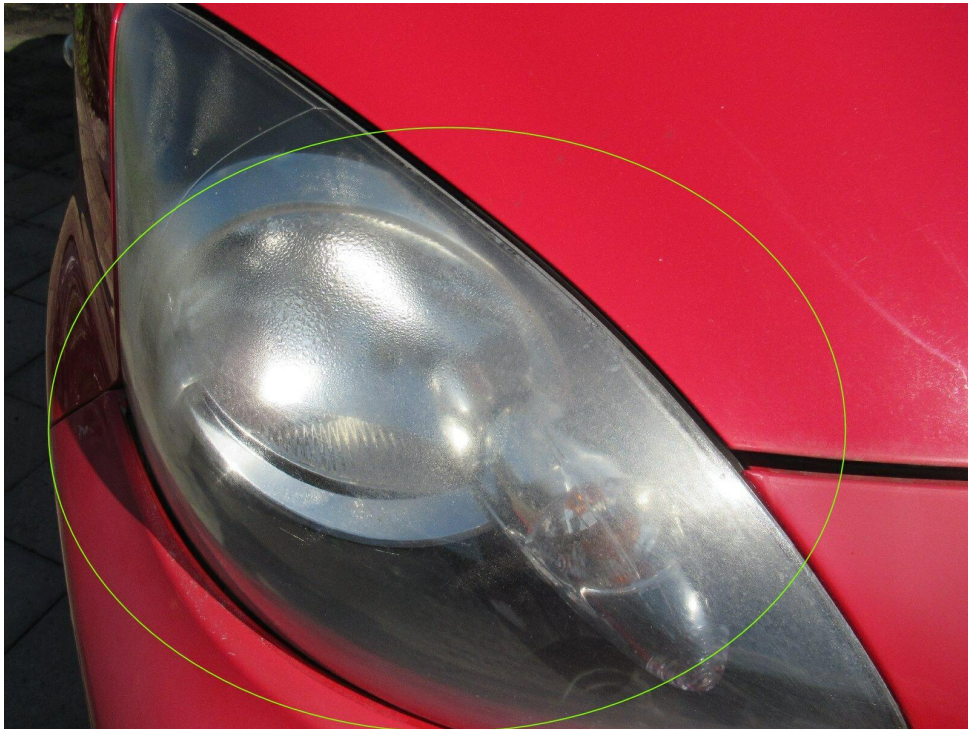
Bild 9 : Scheinwerfer rechts Abdeckscheibe matt

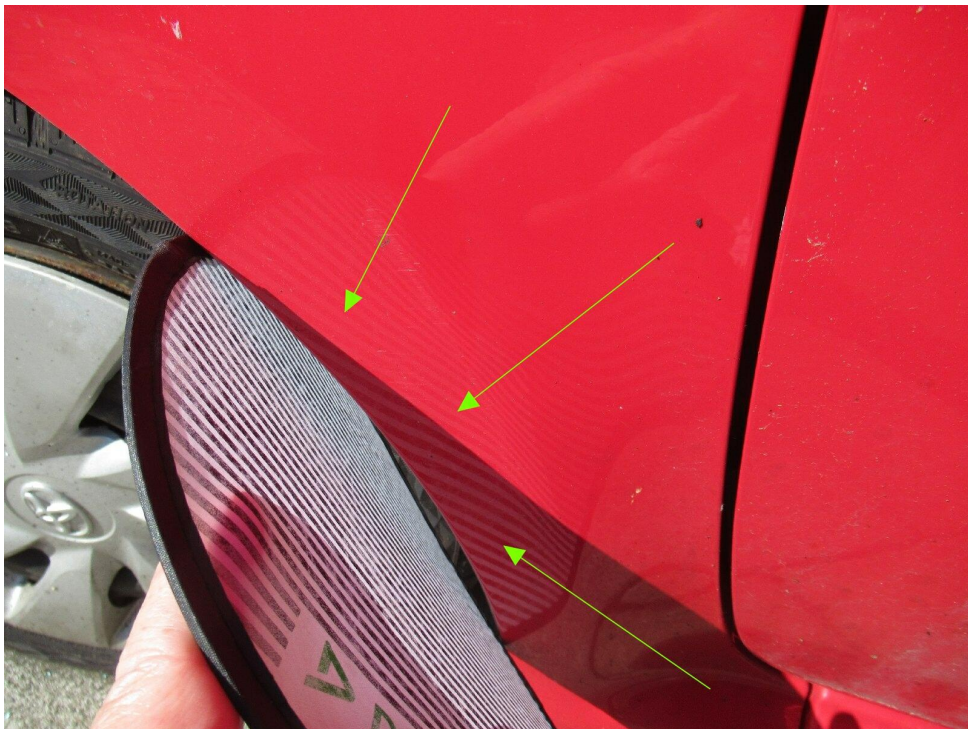
Bild 10 : Kotflügel vorn links zerkratzt und eingedellt

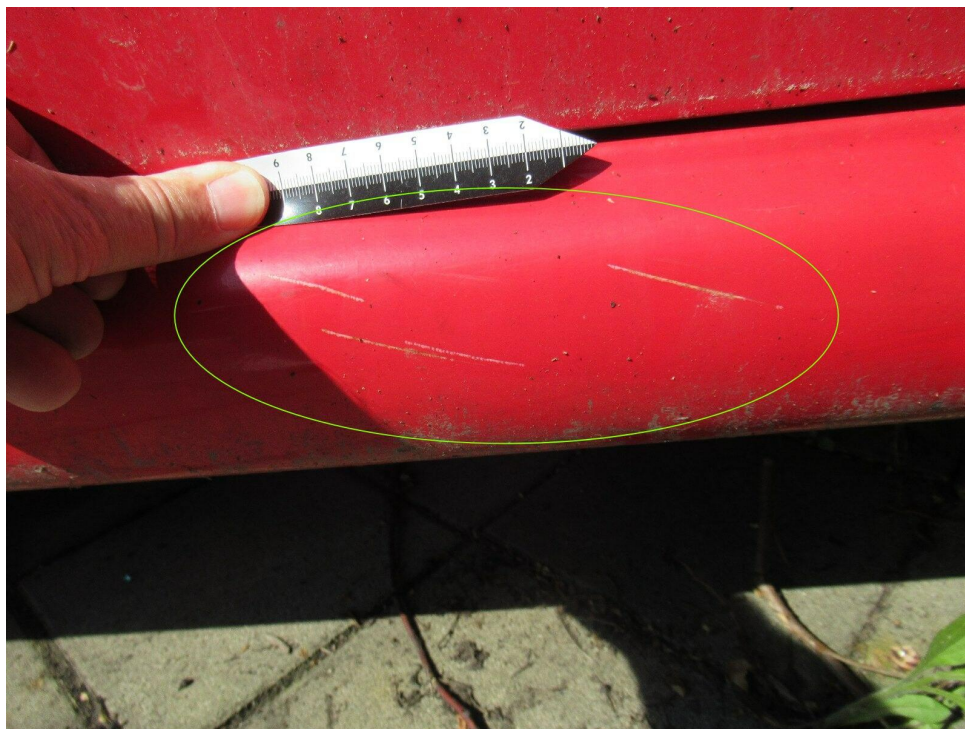
Bild 11 : Schweller links mittig zerkratzt

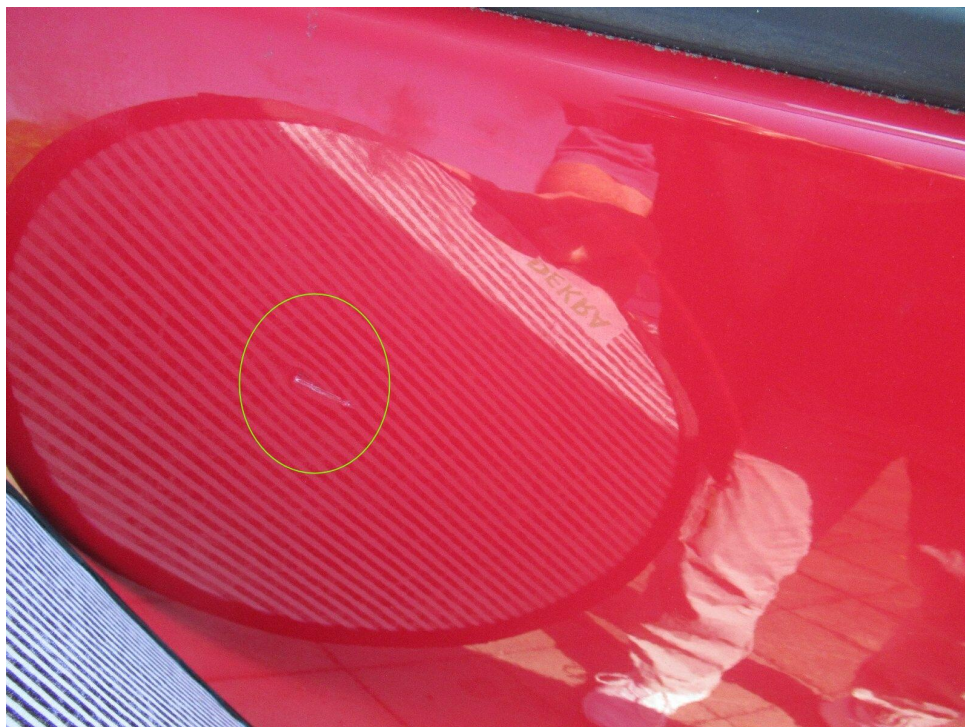
Bild 12 : Tür rechts vorn Eingedellt und zerkratzt

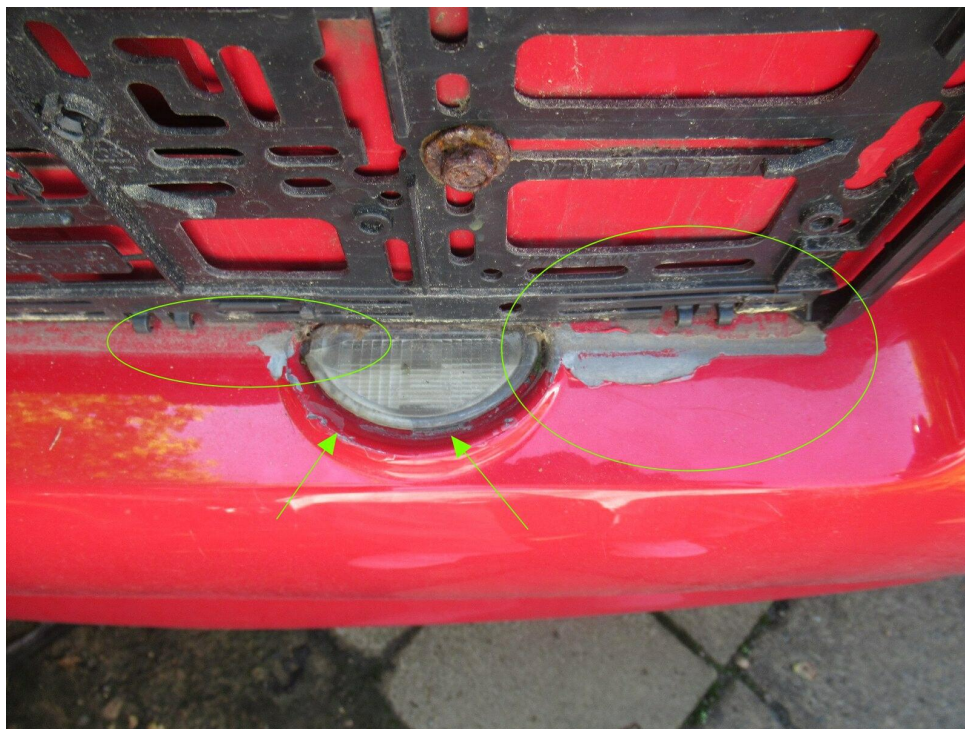
Bild 13 : Stoßfänger hinten mittig Lackabplatzer

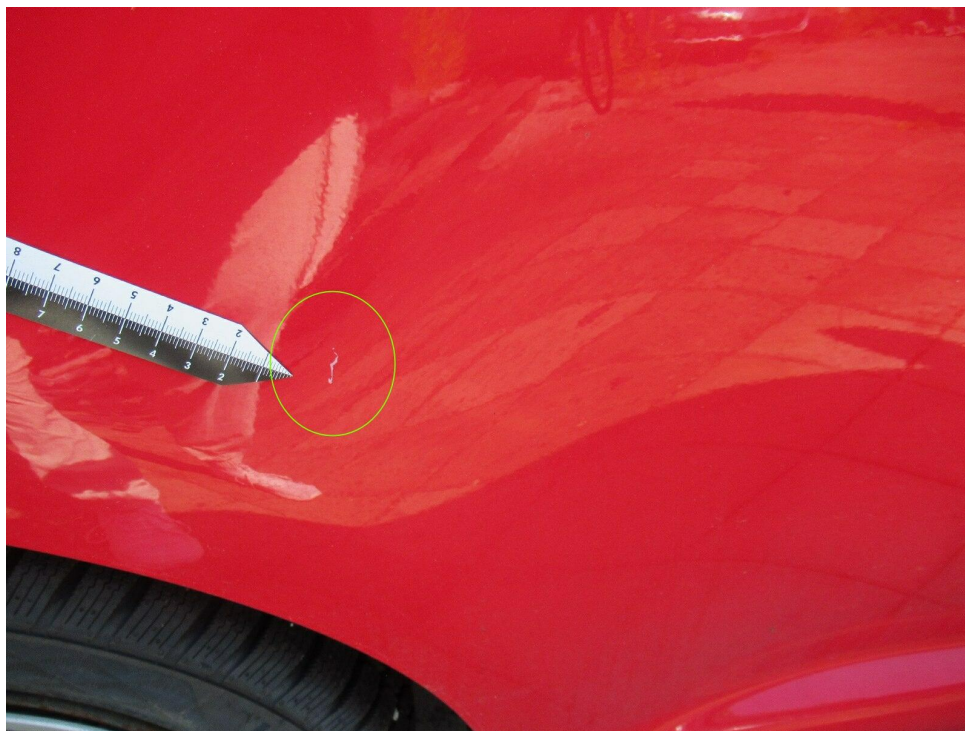
Seitenwand rechts zerkratzt, Gebrauchsspur, smart repair.

Bild 14 : Seitenteil rechts hinten zerkratzt, Gebrauchsspur
