## Bewertungsgutachten

**FIN** WVGZZZ1TZDW085700

Fahrzeugart Personenkraftwagen  
Hersteller VOLKSWAGEN-VW  
Typ / Verkaufsbezeichnung 1T / Touran 1.4 TSI Comfortline  
Aufbauart Großraumlimousine  
HSN / TSN 0603 / AIH  
Fahrzeug-Ident.-Nr. WVGZZZ1TZDW085700  
Türen 5  
Sitzplätze 7  
Farbe (Hersteller) Reflexsilber  
Lackierung Metallic / Wasserbasis / 2-Schicht  
Polster / Farbe Stoff / Anthrazit  
Energiequelle / Kraftstoff Benzin  
Motorart / Zylinderanzahl Reihenmotor / 4  
Leistung / Hubraum 103 kW / 1390 cm<sup>3</sup>  
Schadstoffklasse EURO5;F;PI/CI; M, N1 I  
Getriebe / Gänge Schaltgetriebe / 6  
Felgen Stahl mit Radzierblende  
Km-Stand abgelesen 132.599

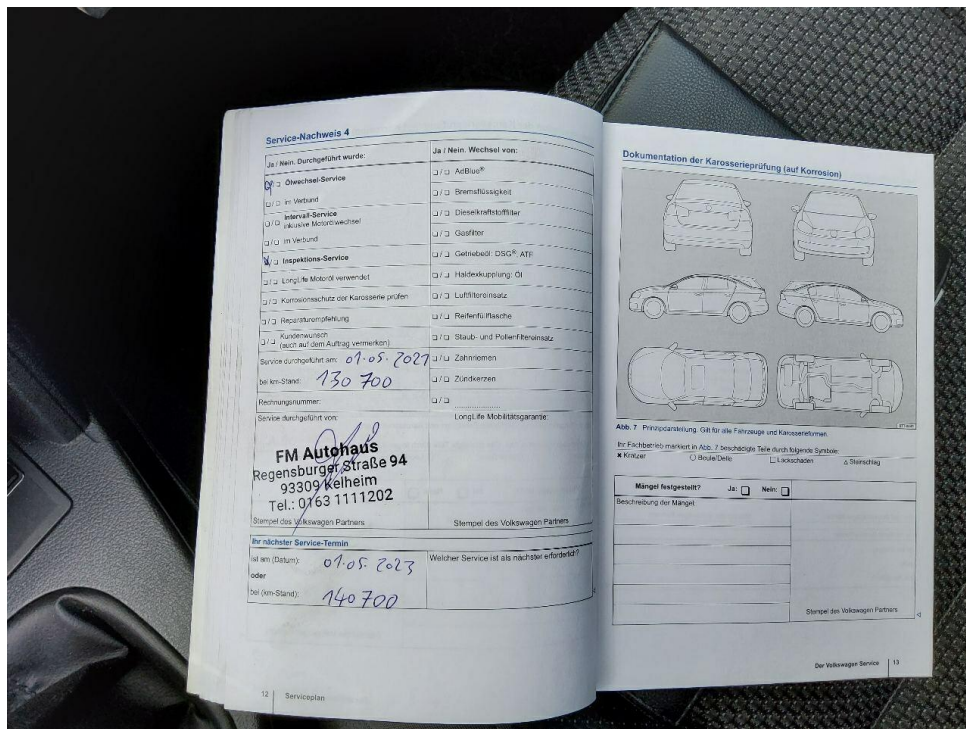
Bild 5 : Wartungsnachweis

Abgesehen von den beschriebenen Schäden/Mängeln weist das Fahrzeug/Objekt einen, bezogen auf Alter und Nutzung, üblichen Gesamtzustand auf. Der Wartungsnachweis ist lückenhaft. Letzte Wartung erfolgte am 01.05.2021 bei Kilometerstand 130.700. Zum Zeitpunkt der Besichtigung verbleiben bis zur nächsten Wartung 0 km oder 0 Tage.

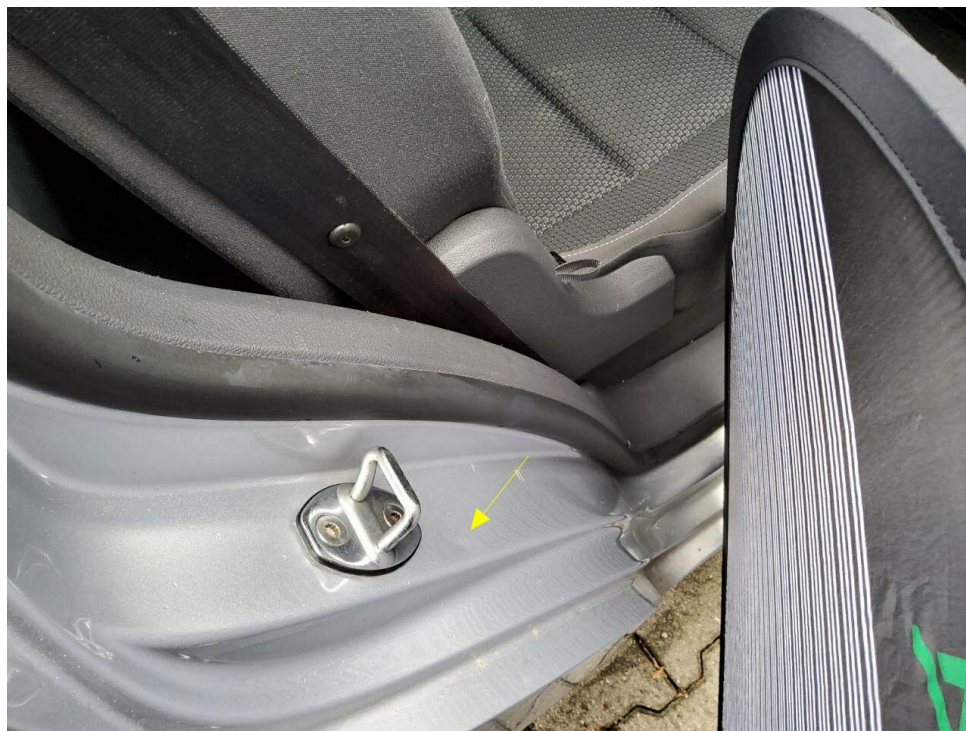
Tür hinten rechts Einstieg, eingedellt, Gebrauchsspur (Bild 6); Stoßfänger vorne Lackierung, zerkratzt, Gebrauchsspur (Bild 7).

Bild 6 : Tür hinten rechts Einstieg, eingedellt, Gebrauchsspur

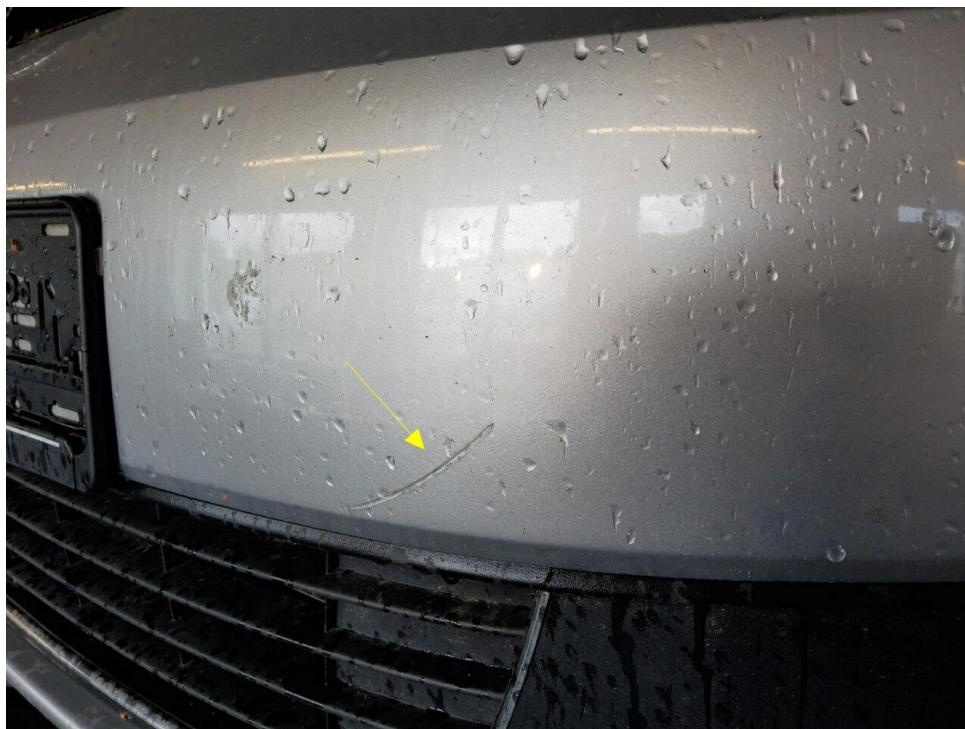
Bild 7 : Stoßfänger vorne Lackierung, zerkratzt, Gebrauchsspur

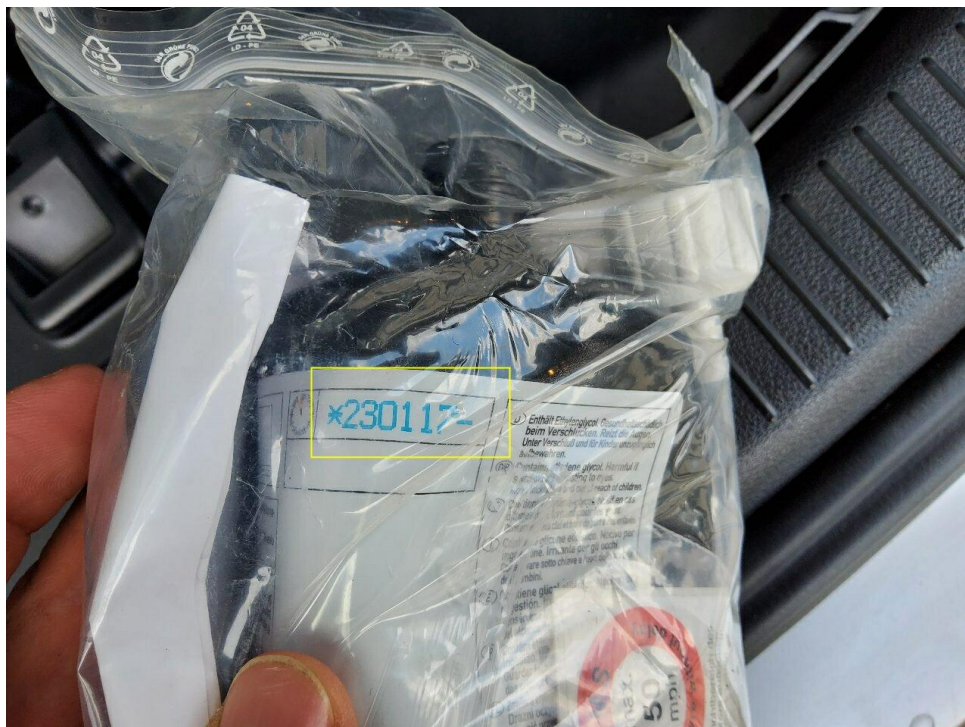
Bild 8 : Reifen Pannenset abgelaufen

Service fällig; Reifen Pannenset abgelaufen, erneuern (Bild 8); Motor im Bereich des Kettentriebes und der Ölwanne undicht, prüfen und Befund festlegen, Schadenerweiterung möglich; Klimakondensator Korrosion, erneuern (Bild 10); Hauptuntersuchung;

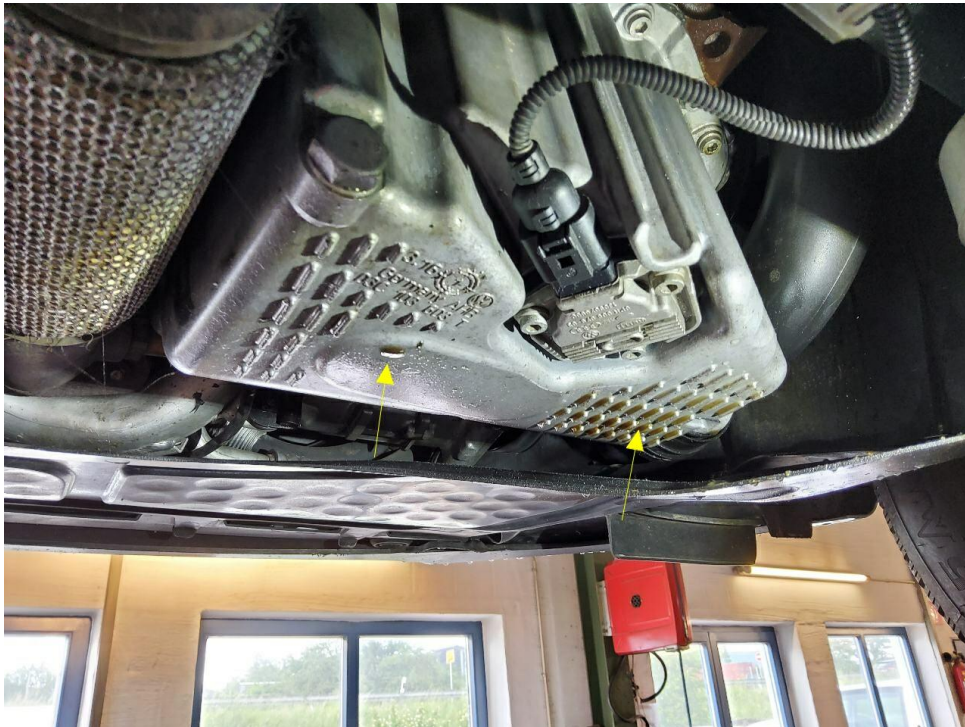
Prüfposition/en: Schadenerweiterung nach Diagnose nicht auszuschließen.

Bild 9 : Motor im Bereich des Kettentriebes und der Ölwanne undicht

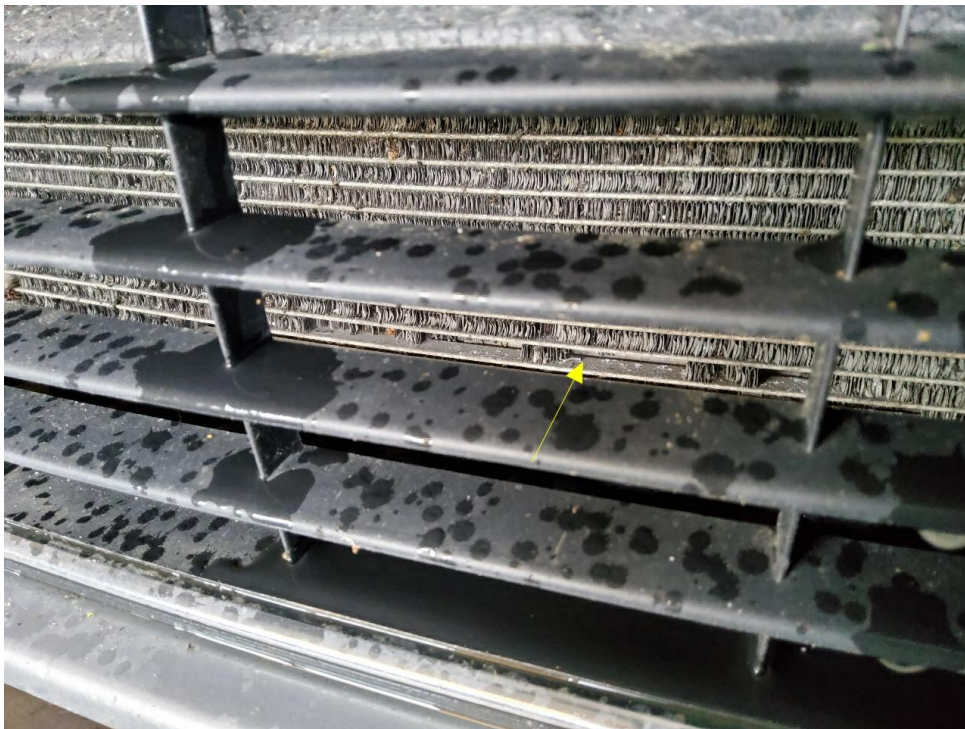
Bild 10 : Klimakondensator Korrosion
