Bewertungsgutachten

FIN **WV2ZZZ2KZDX136780**

V DR II 590/24

Fahrzeugart Personenkraftwagen
Hersteller Volkswagen
Typ / Verkaufsberechnung Caddy Kasten/Kombi (2C)(08.2010->2015) / Caddy Maxi 1.6 TDI
Aufbauart JAKO-O Trendline
HSN / TSN Kombi
0603 / AVF

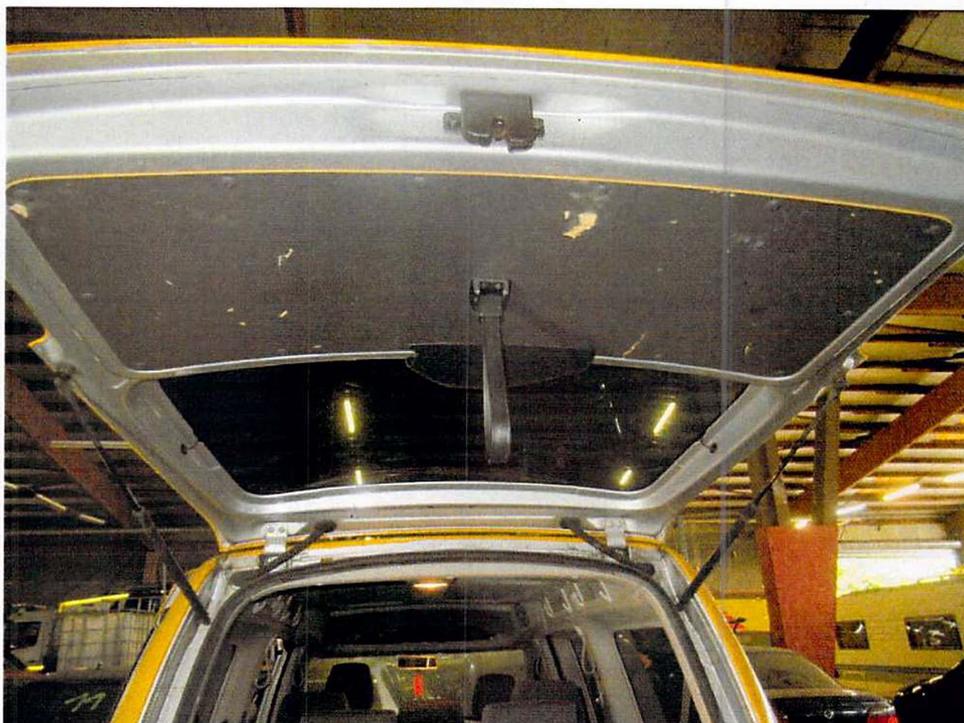
Bild 13 : Heckdeckelverkleidung verschrammt

Karosseriekleid in mehreren Bereichen beschädigt (Anfahr/Unfall- und Gebrauchsschäden), instandsetzen; Innenraum verschmutzt, instandsetzen; Inspektion fällig, erneuern; Batterie tiefentladen, erneuern.

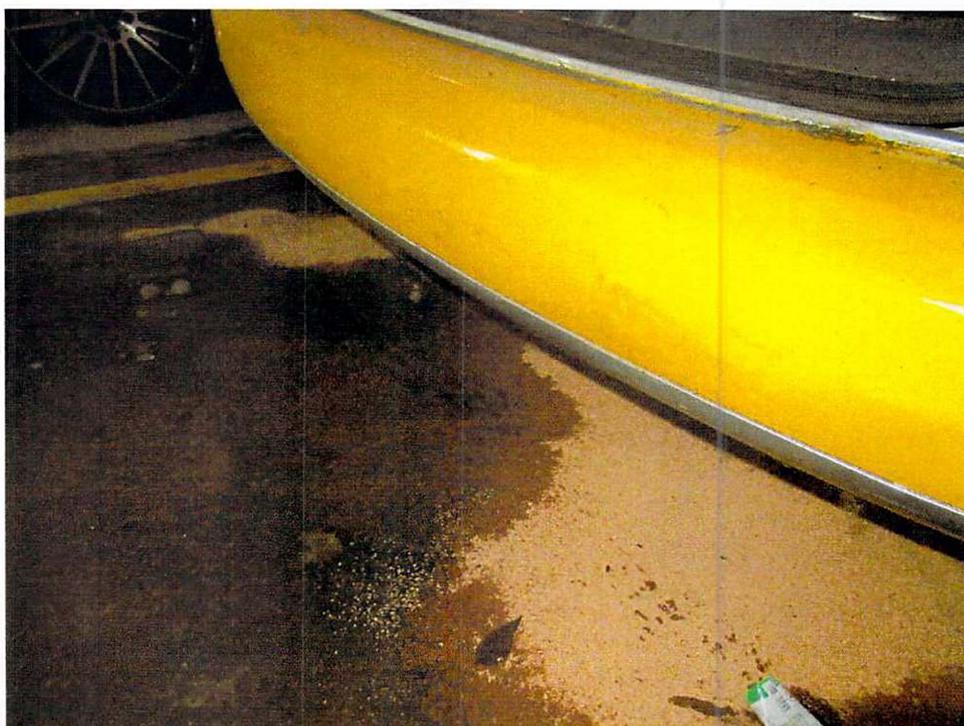
Bild 14 : Heckstoßfänger durchgestaucht

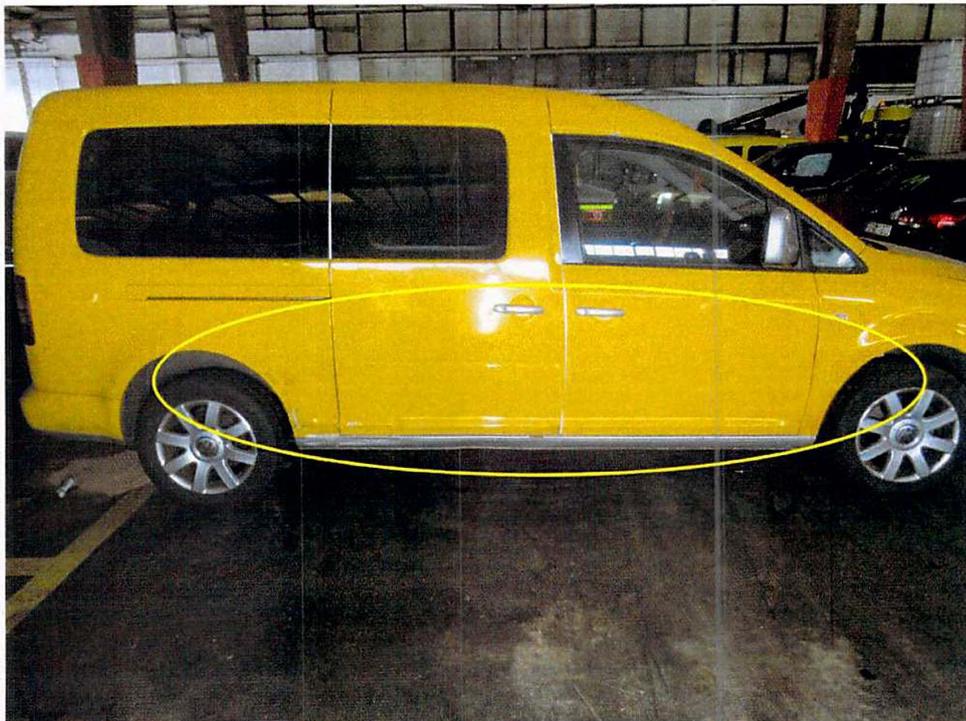
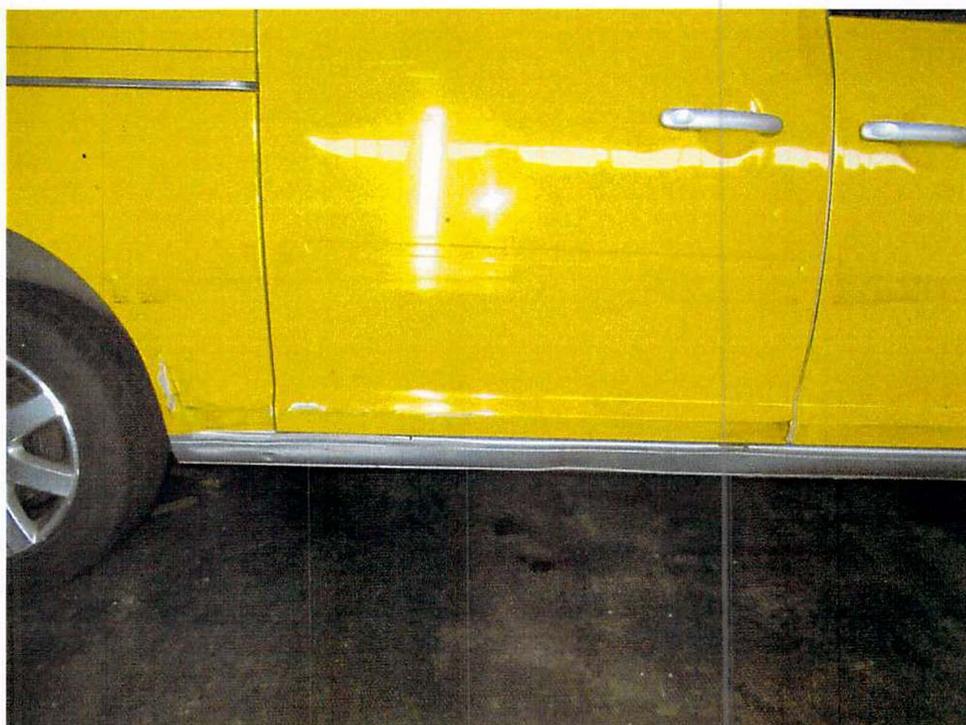
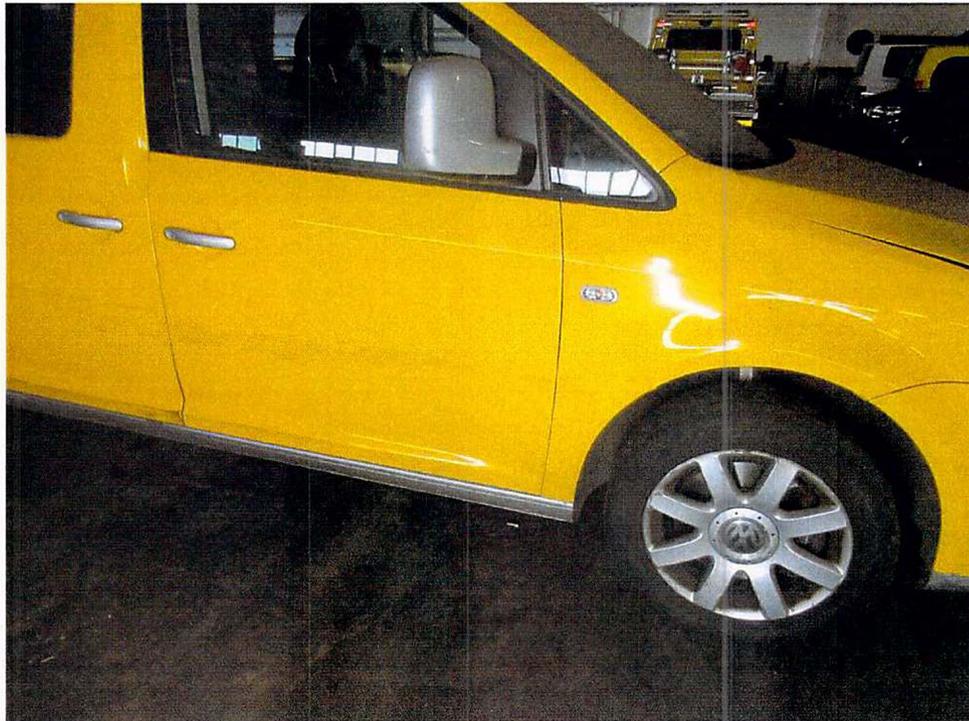
Bild 15 : Seitenstreifschaden rechts

Bild 16 : Seitenstreifschaden rechts

Bild 17 : Seitenstreifschaden rechts

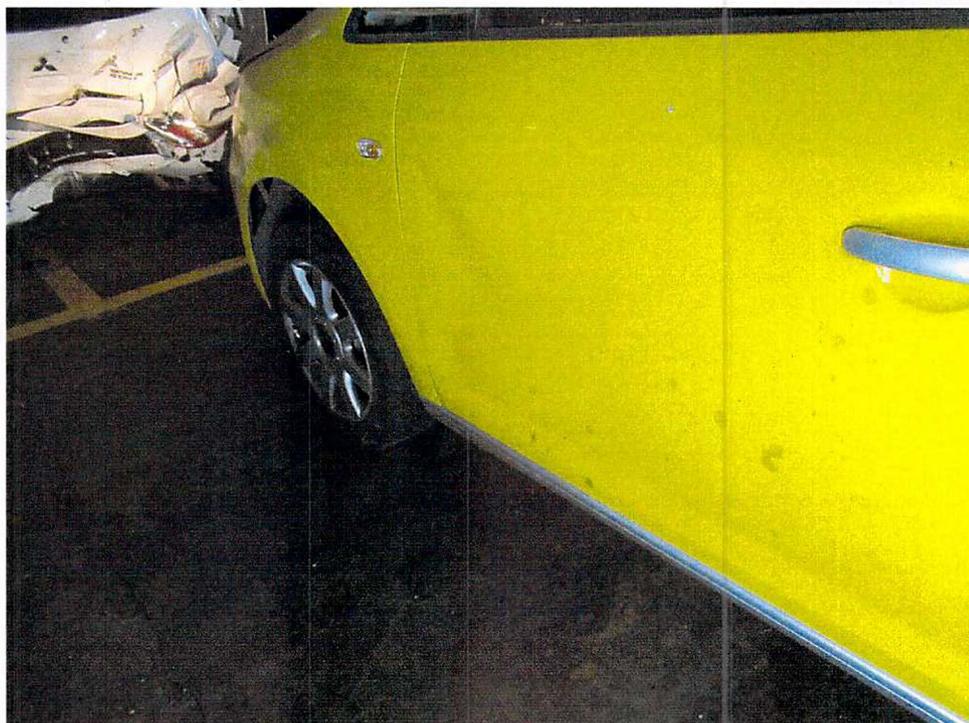
Bild 18 : Fronttür links durchgestaucht

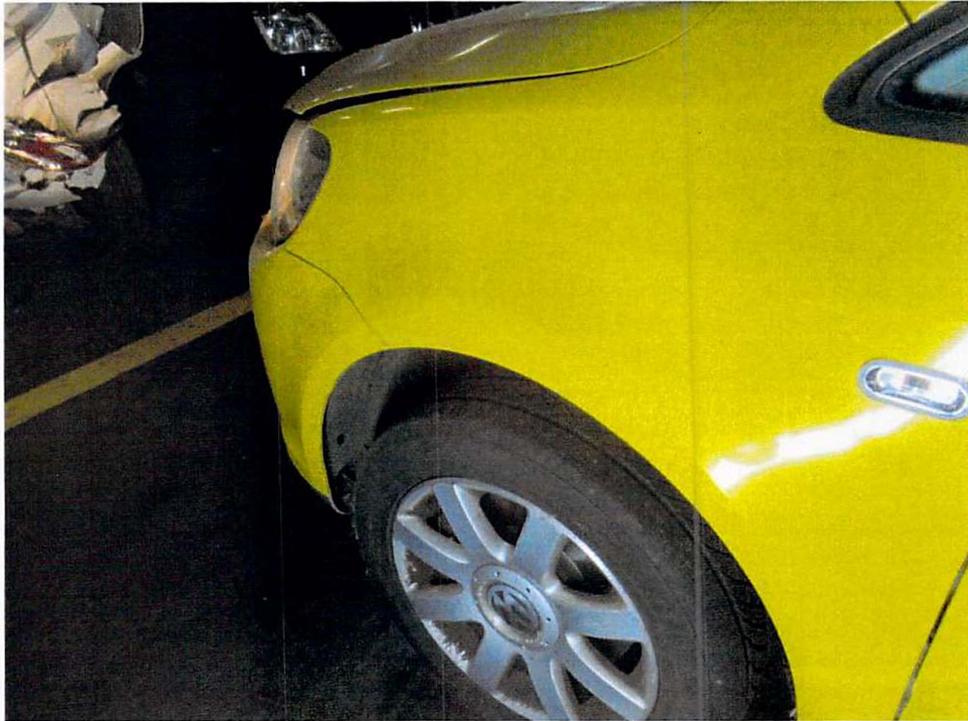
Bild 19 : Kotflügel vorn links verschrammt

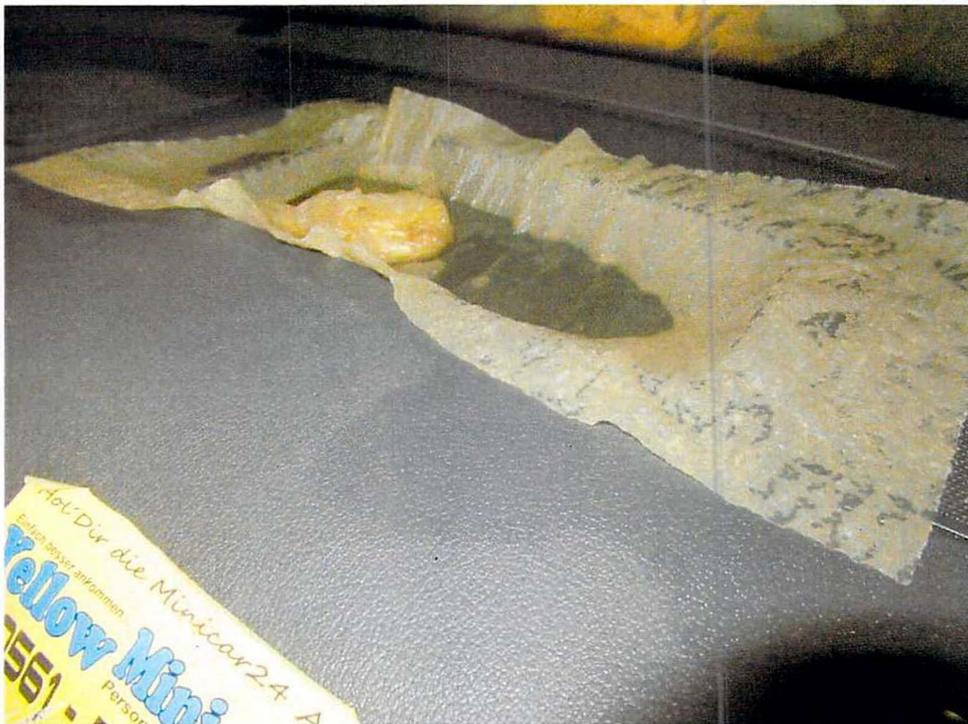
Bild 20 : Verschmutzungen auf dem Armaturenbrett
