Bewertungsgutachten

FIN **WWZZZAUZFW022951**

Referenznummer	DR II 144/24
Auftraggeber	Herr Bittner C., JOS als Gerichtsvollzieher mit DLA, Diether-von-Isenburg-Straße, 55116 Mainz
Ihr Auftrag vom	03.07.2024, elektronisch durch Herrn Bittner
Besichtigung	29.07.2024 um 08:15 Uhr Parkplatz, [REDACTED] 55128 Mainz

Fahrzeugart	Personenkraftwagen
Hersteller	Volkswagen
Typ / Verkaufsbezeichnung	Golf VII Lim. (5G1/BE1)(09.2012->2017) / Golf VII 2.0 TDI Cup BMT
Aufbauart	Limousine

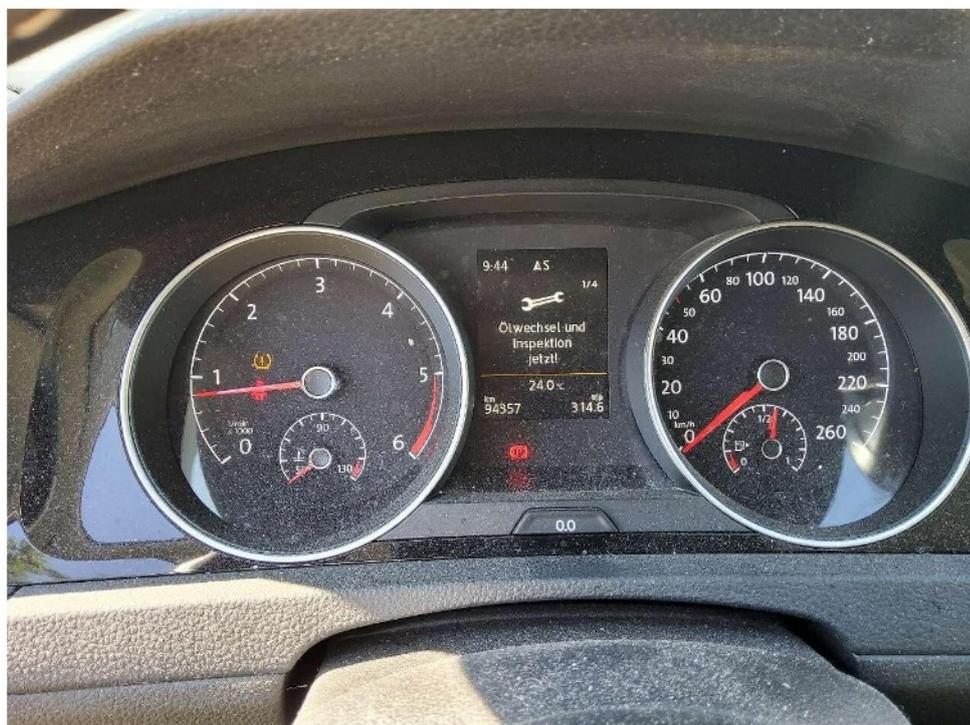
Bild 6 : Service fällig gemäß Anzeige Reifendruckkontrolle leuchtet

Schlüsselbatterie entladen, erneuern (Bild 7); Service fällig gemäß Anzeige, erneuern (Bild 6, 8); Reifendruckkontrolle leuchtet, prüfen und Befund festlegen, Schadenerweiterung möglich (Bild 6); Kühlmittelstand unter Minimum, prüfen und Befund festlegen, Schadenerweiterung möglich (Bild 9); Isolierung Motorhaube verformt, erneuern (Bild 10); Streifschadenseite links (Kotflügel, Tür vorne links Tür hinten links Seitenwand), instandsetzen; Bezugssitzlehne vorne links Loch, erneuern (Bild 16); Türdichtung vorne links aufgerissen, erneuern (Bild 17); Lederlenkrad rundum zerkratzt, erneuern (Bild 18, 19); Innenraum, Verkleidungen, Polster Flecken, verschmutzt, reinigen (Bild 20, 21, 22, 23); Heckverkleidung hinten links, hinten rechts Anstoßspuren, gestaucht, zerkratzt, erneuern (Bild 26, 27); Halter Hutablage links abgebrochen, erneuern (Bild 28); Tirefit 05 2018 abgelaufen, erneuern (Bild 29); Knieststück rechts zerkratzt, smart repair (Bild 32); Frontverkleidung rechts Anstoßspuren, links gestaucht, erneuern (Bild 36, 37); Felge vorne links zerkratzt, instandsetzen (Bild 41); Tür hinten rechts Lackierung, zerkratzt, lackieren mit Lackaufbau; Außenspiegel links Gehäuse, zerkratzt, smart repair; Außenspiegel rechts Gehäuse, zerkratzt, smart repair; Heckdeckel, eingedellt, drücken; Dach, verformt, instandsetzen und lackieren mit Lackaufbau; Lackvorbereitung;

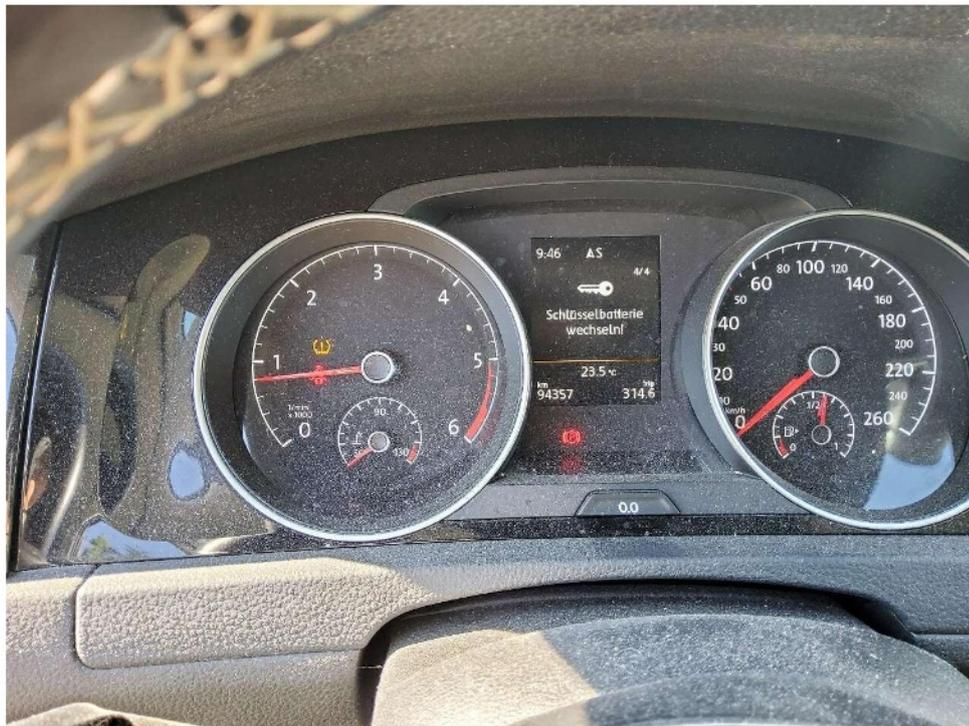
Bild 7 : Schlüsselbatterie entladen

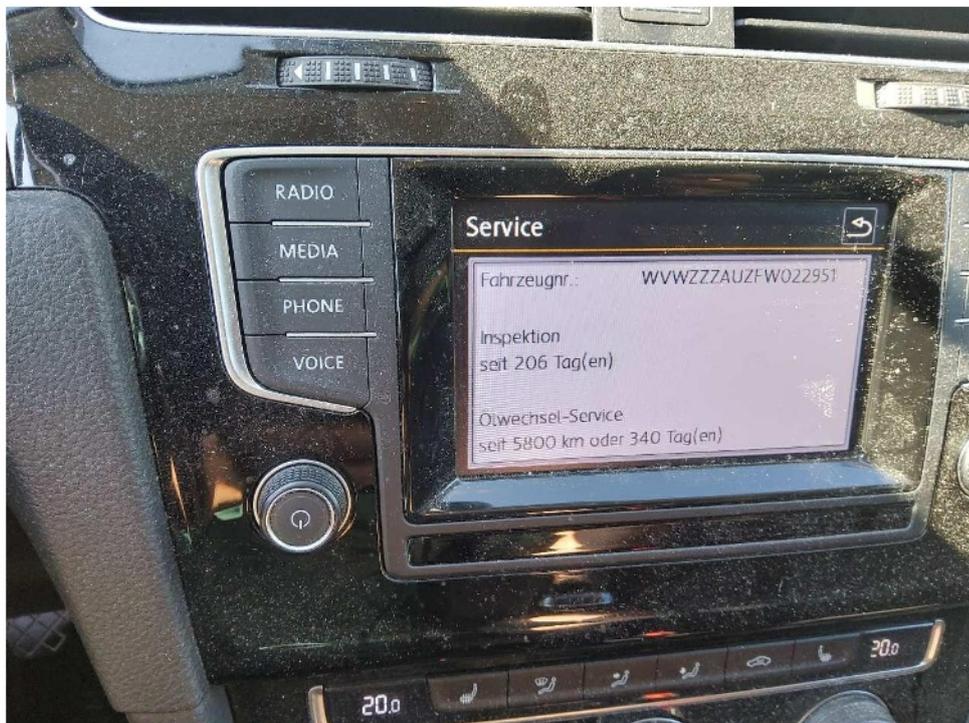
Bild 8 : Service fällig gemäß Anzeige

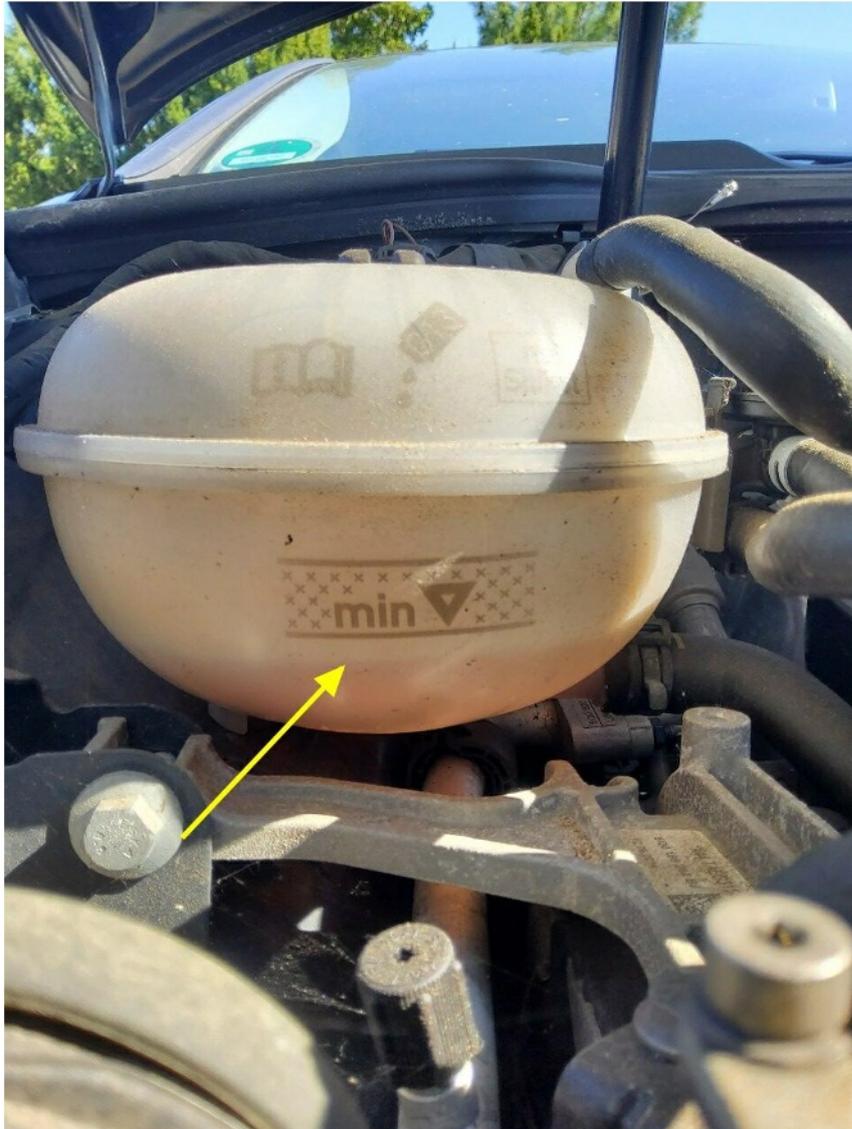
Bild 9 : Kühlmittelstand unter Minimum

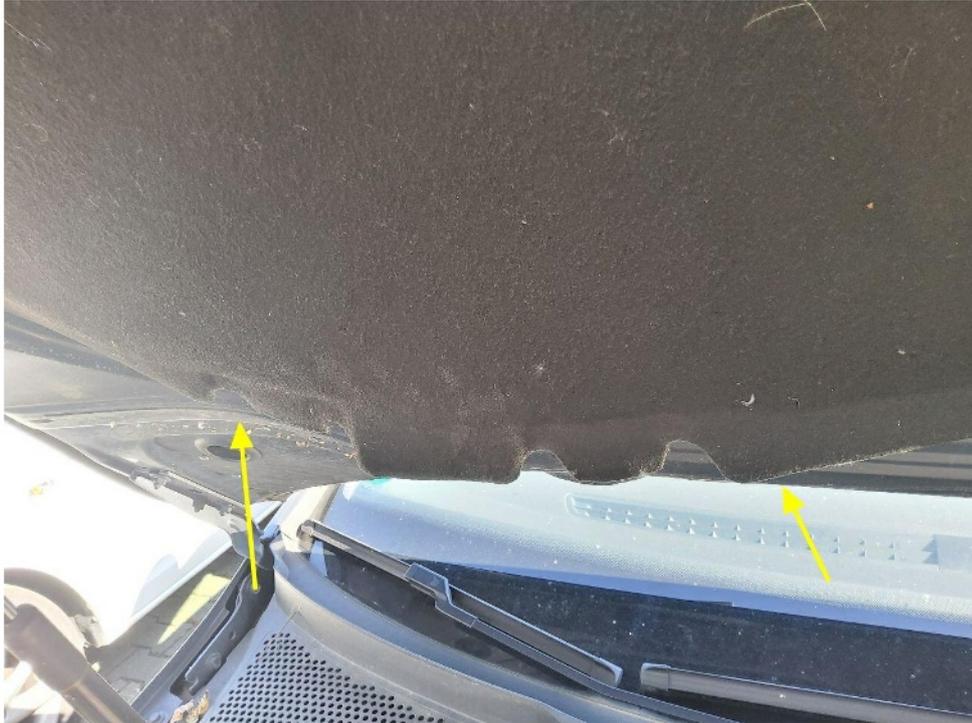
Bild 10 : Isolierung Motorhaube verformt

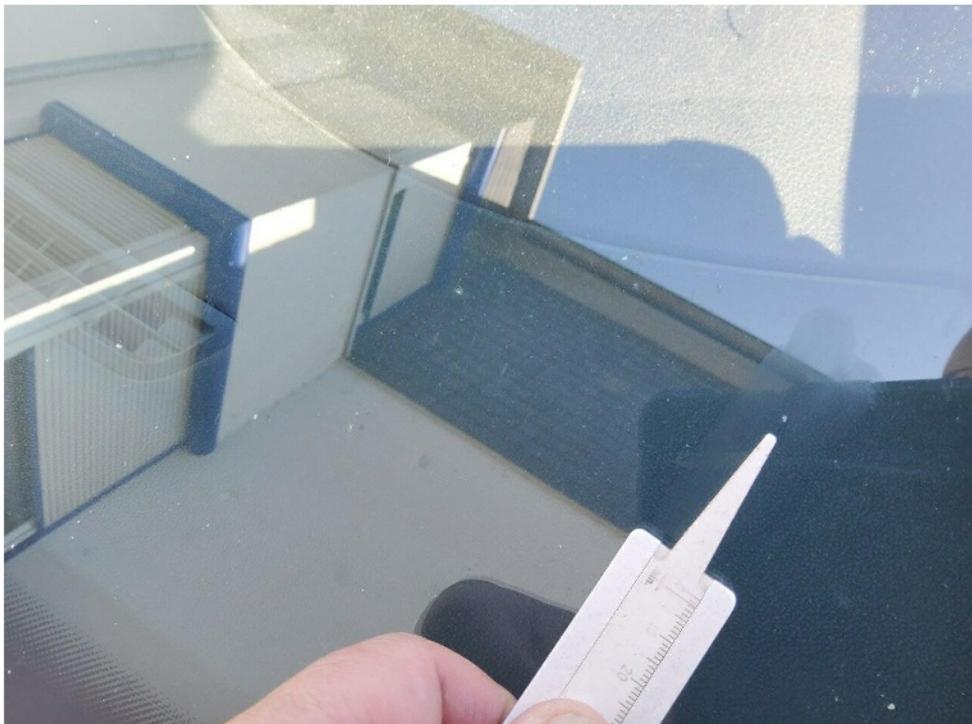
Frontscheibe Oberflächenschäden, (Bild 11); Verkleidung Heckklappe zerkratzt, (Bild 30); Felge hinten rechts leichte Kratzer, ; Seitenteil hinten rechts, eingedellt, Gebrauchsspur.

Bild 11 : Frontscheibe Oberflächenschäden

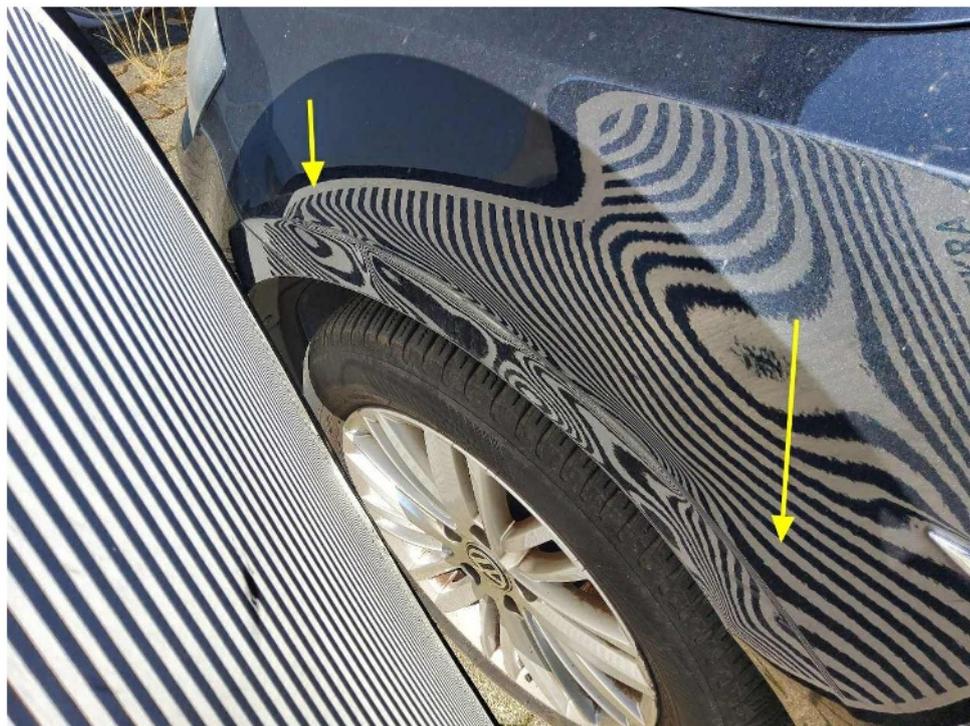
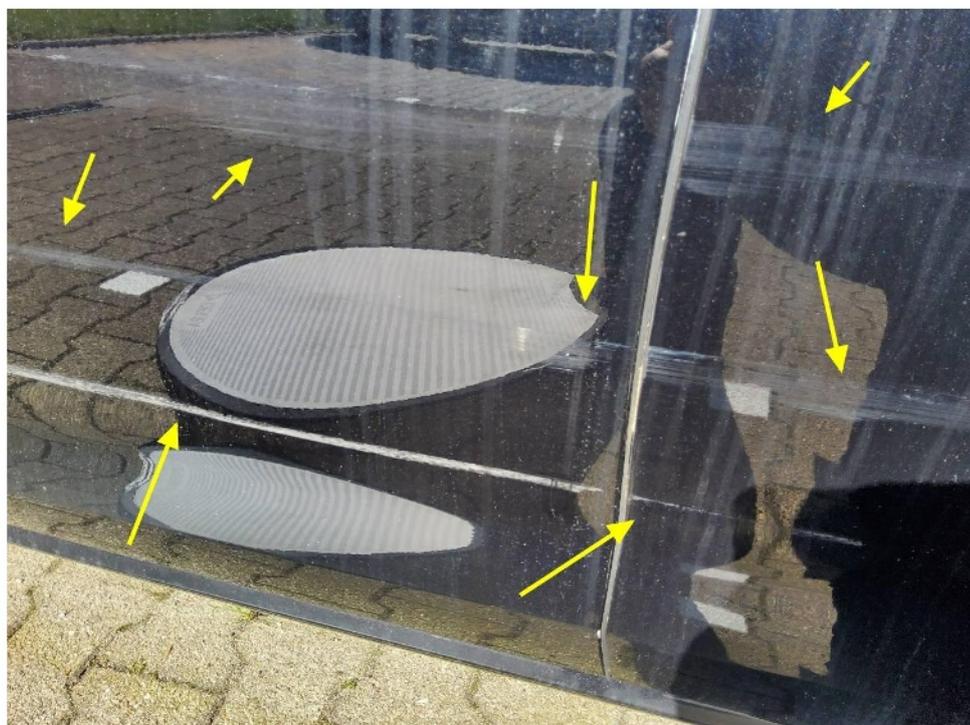
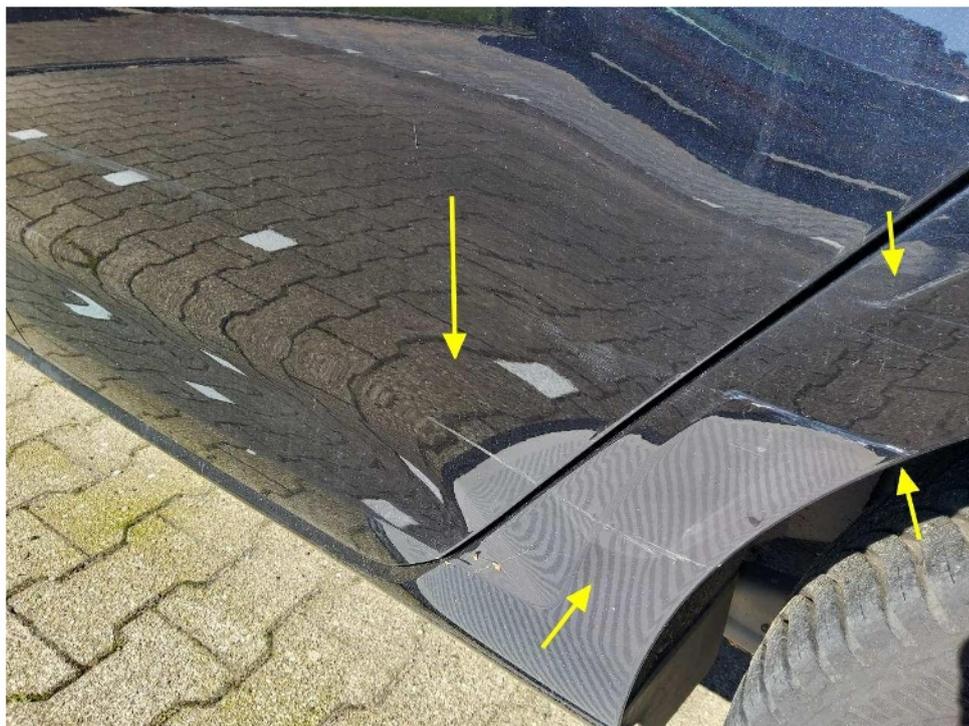
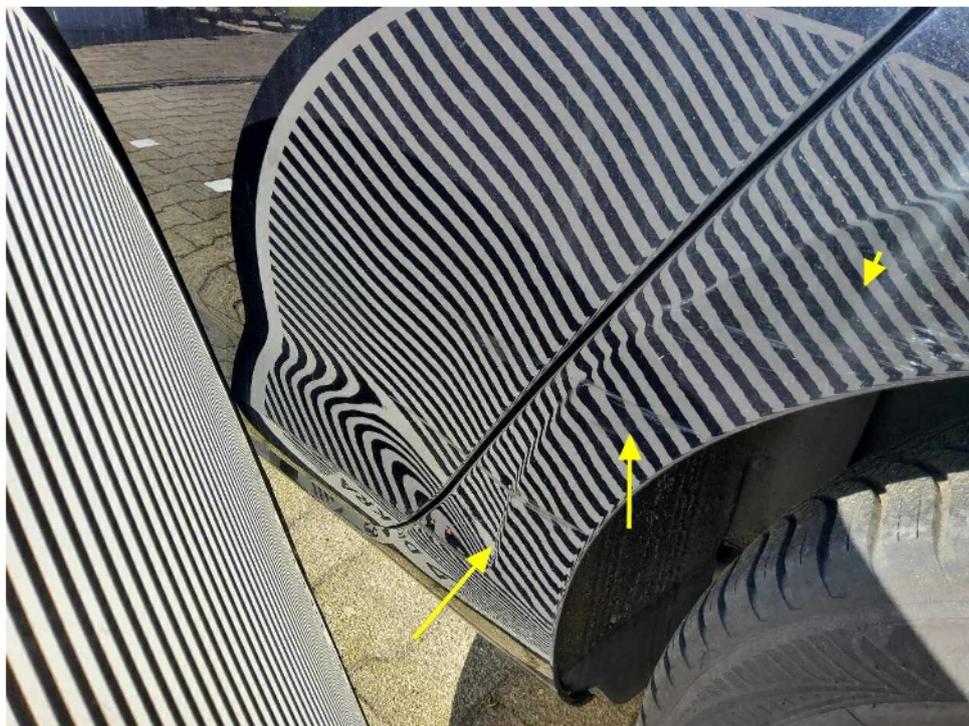
Bild 12 : Streifschaden links (Kotflügel, Tür vorne links Tür hinten links Seitenwand)

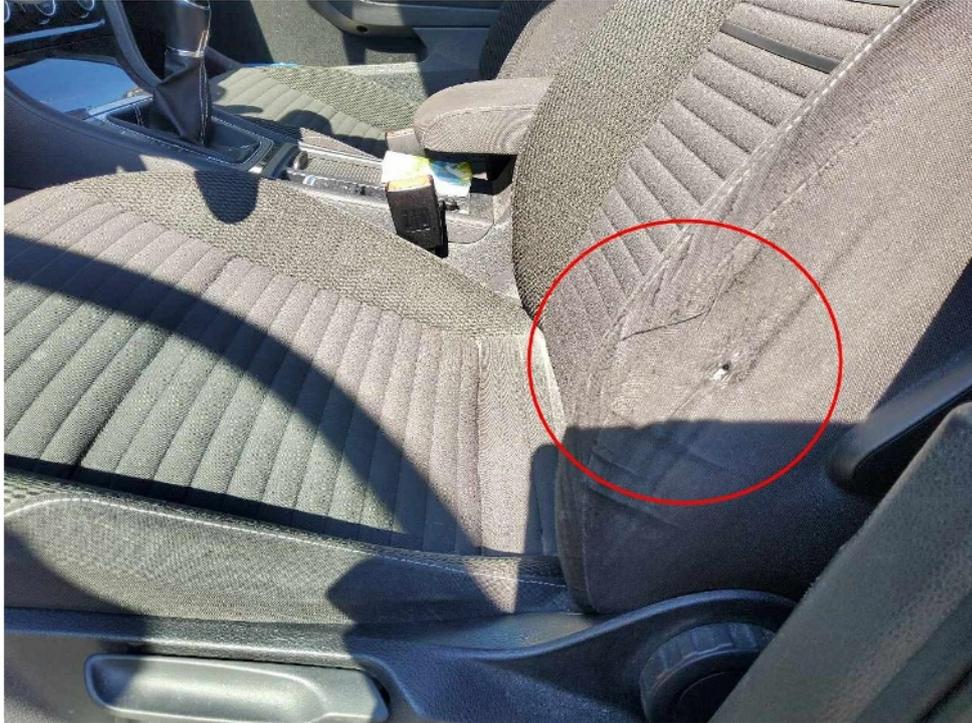
Bild 16 : Bezugssitzlehne vorne links Loch

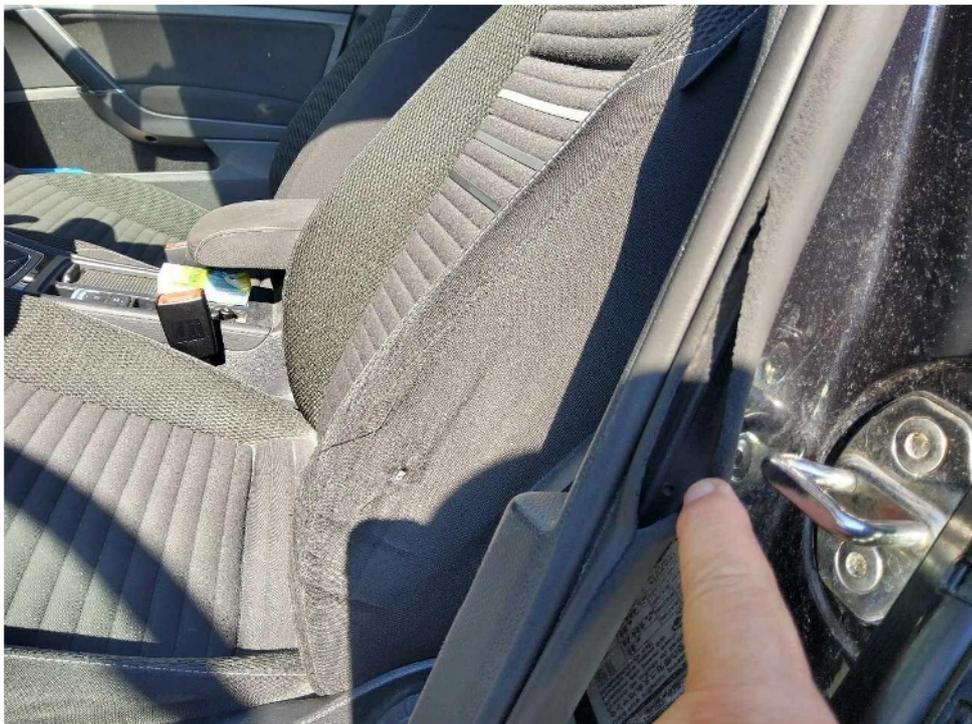
Bild 17 : Türdichtung vorne links aufgerissen

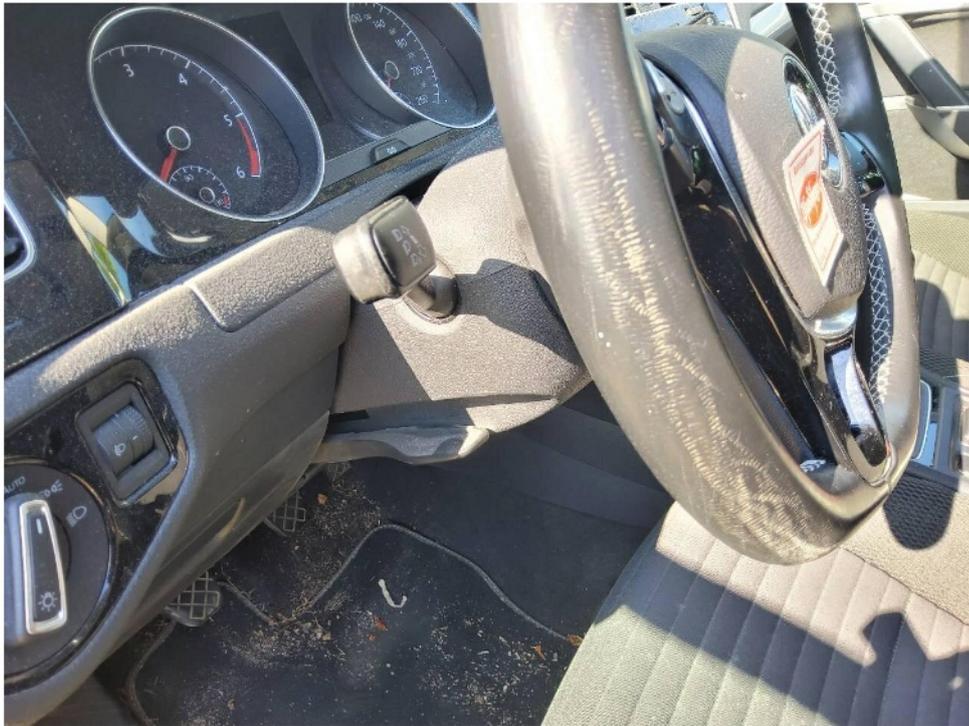
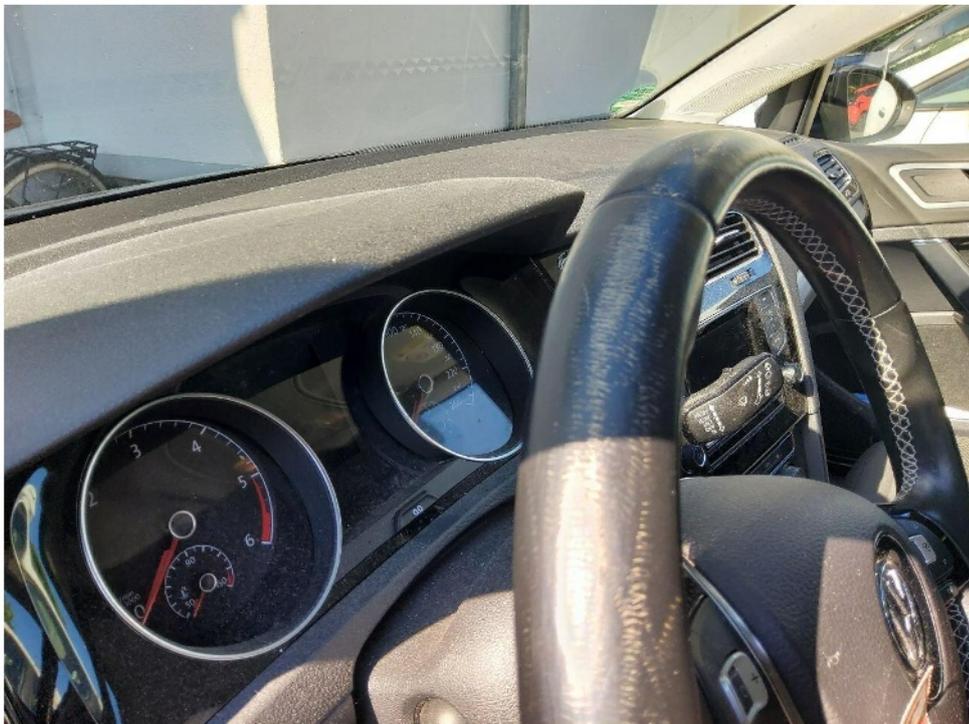
Bild 18 : Lederlenkrad rundum zerkratzt

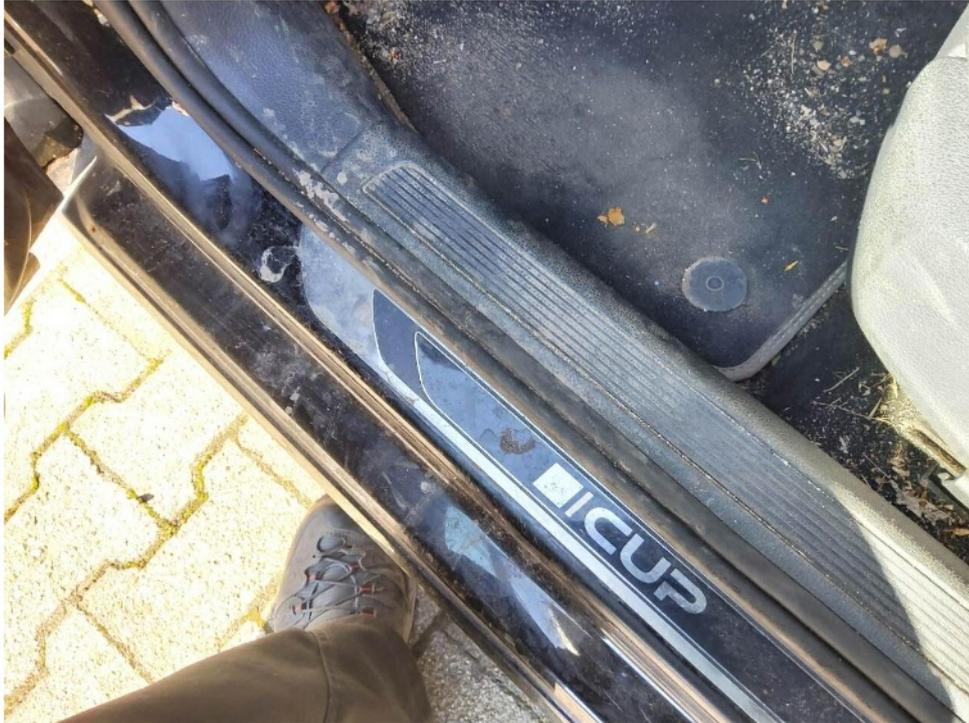
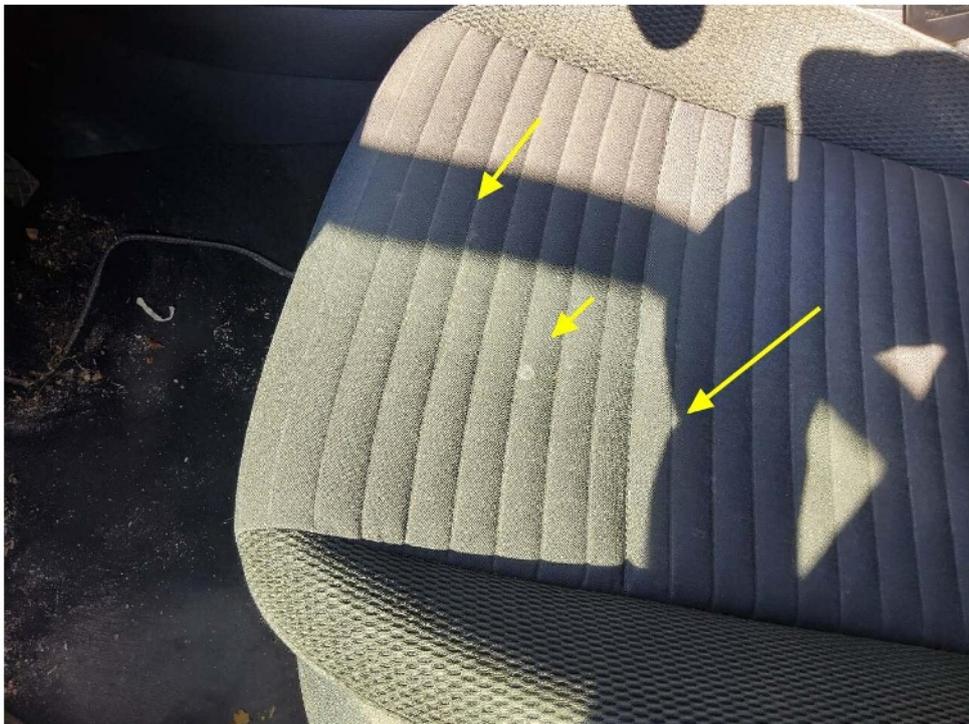
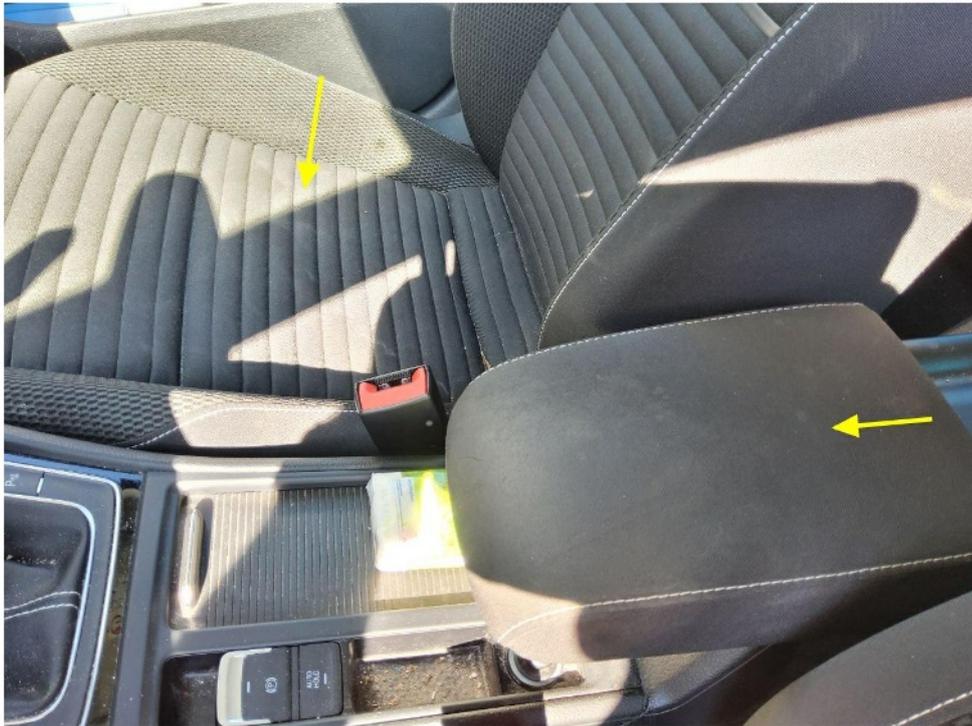
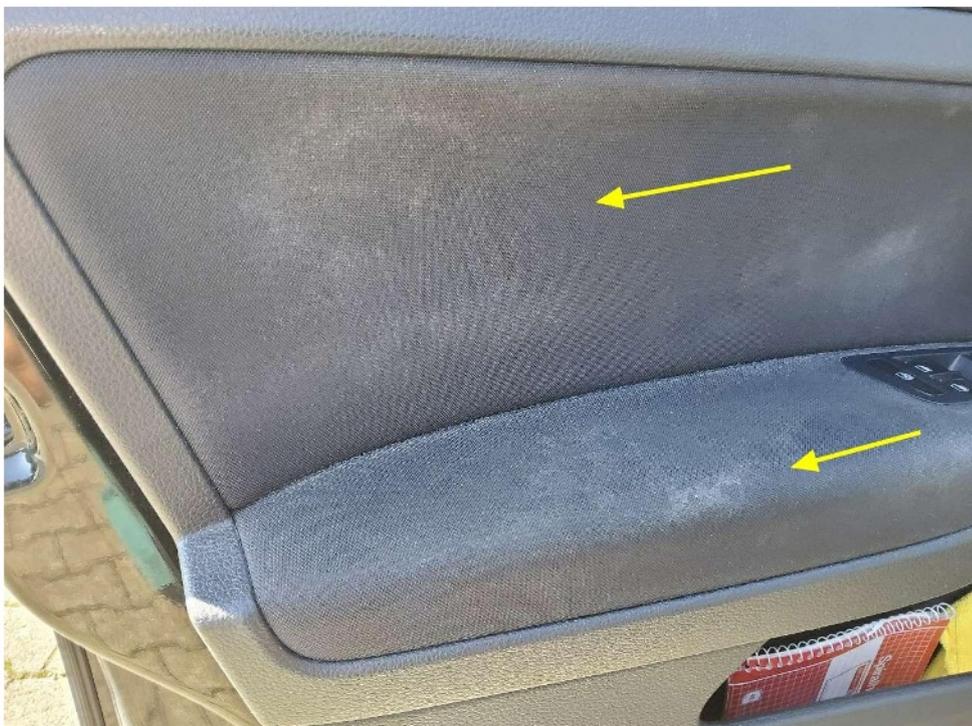
Bild 20 : Innenraum, Verkleidungen, Polster Flecken, verschmutzt

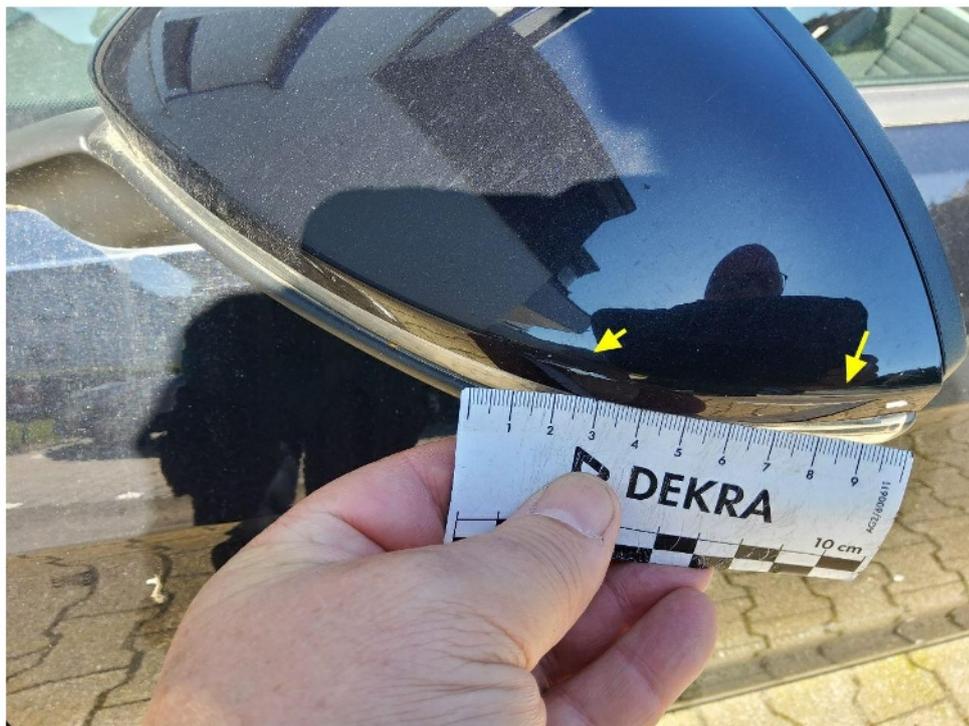
Bild 24 : Außenspiegel links Gehäuse, zerkratzt, smart repair

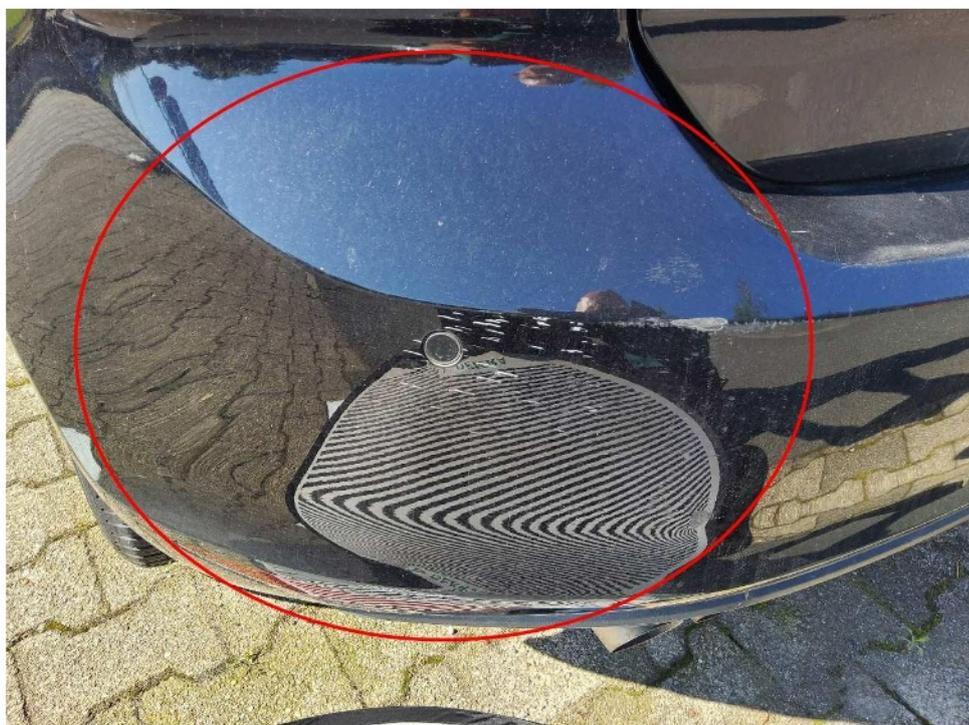
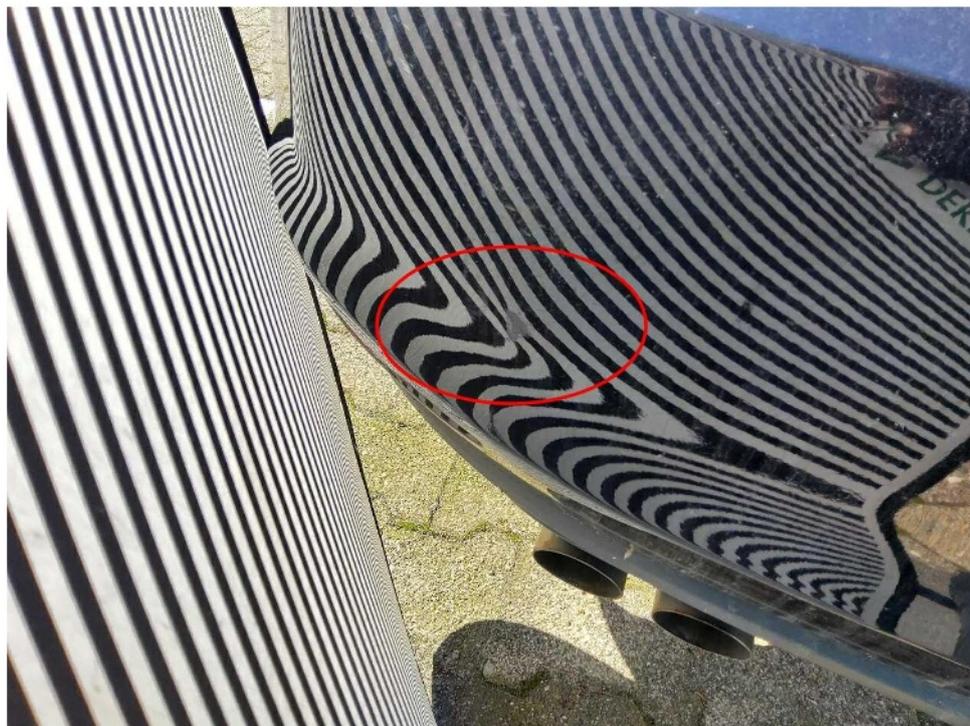
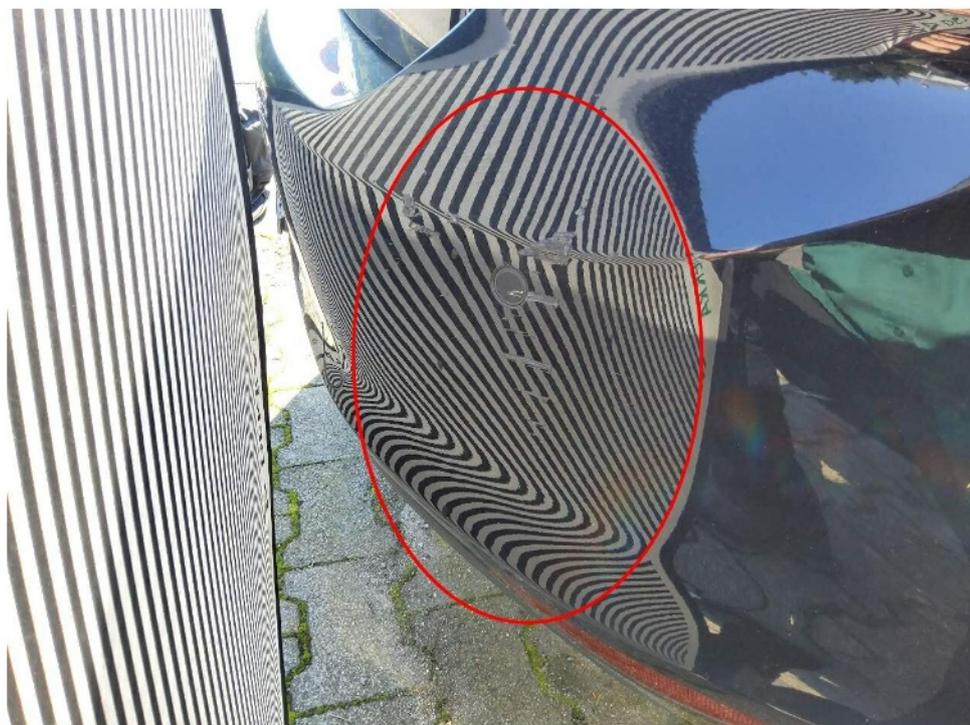
Bild 25 : Heckverkleidung hinten links, hinten rechts Anstoß Spuren, gestaucht, zerkratzt

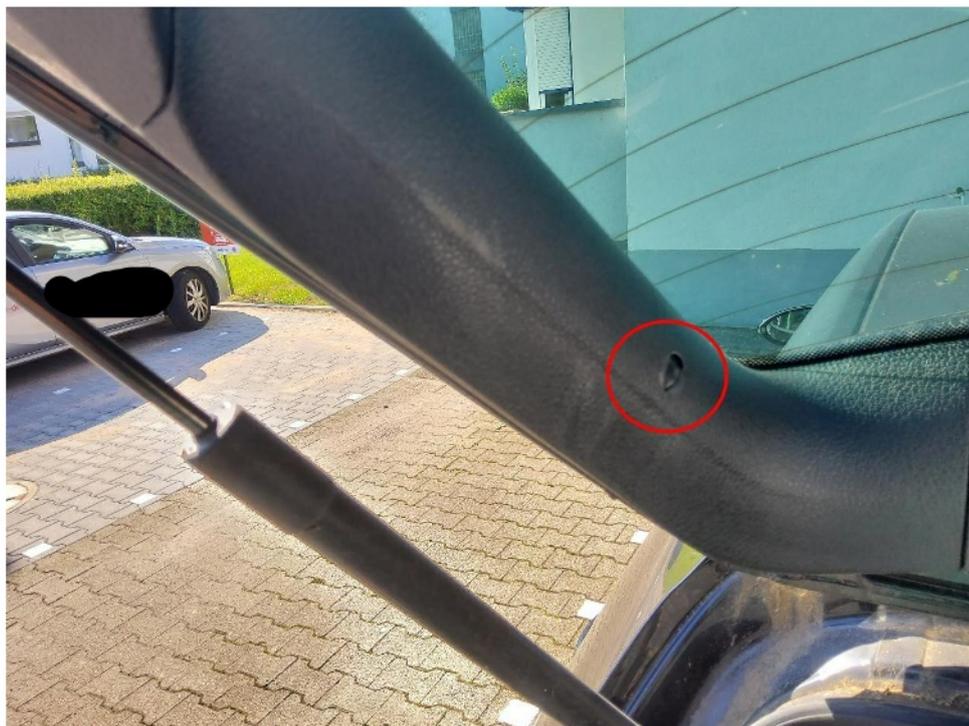
Bild 28 : Halter Hutablage links abgebrochen

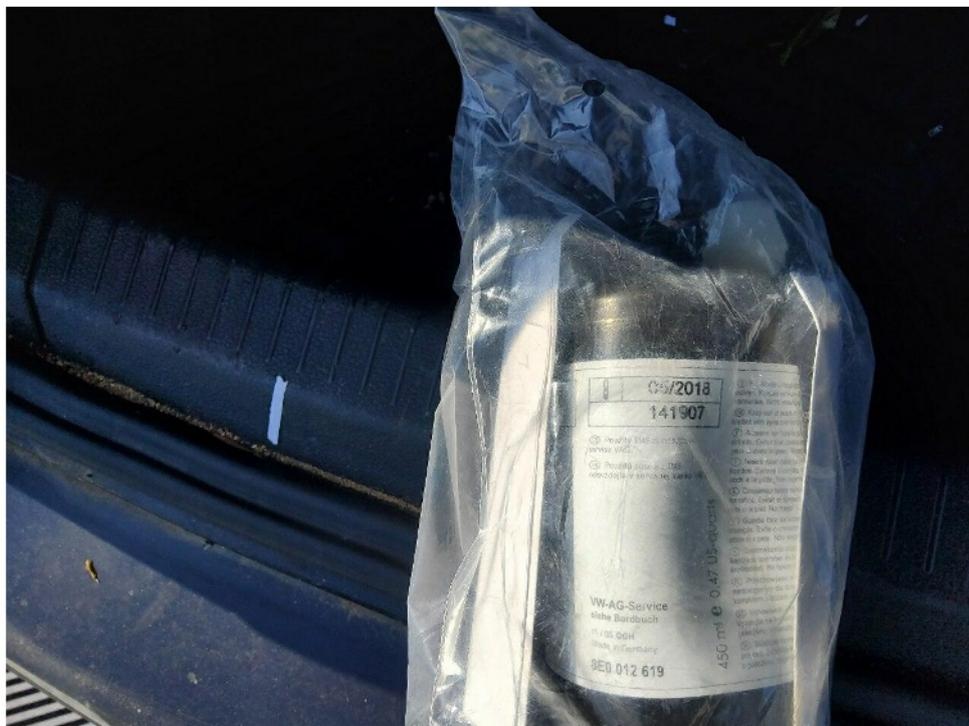
Bild 29 : Tirefit 05 2018 abgelaufen

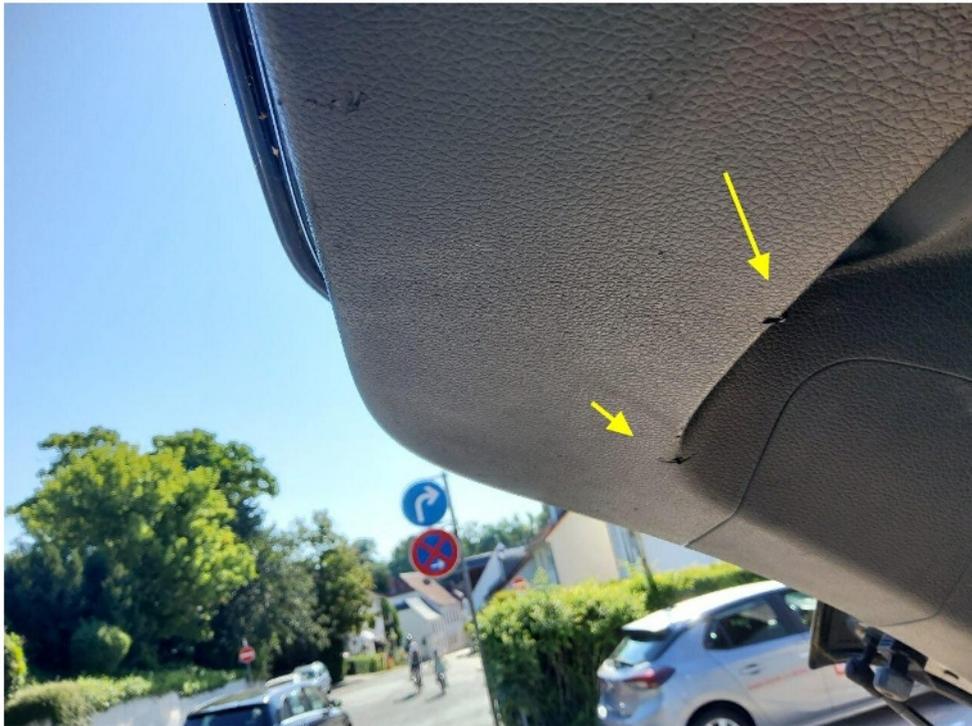
Bild 30 : Verkleidung Heckklappe zerkratzt

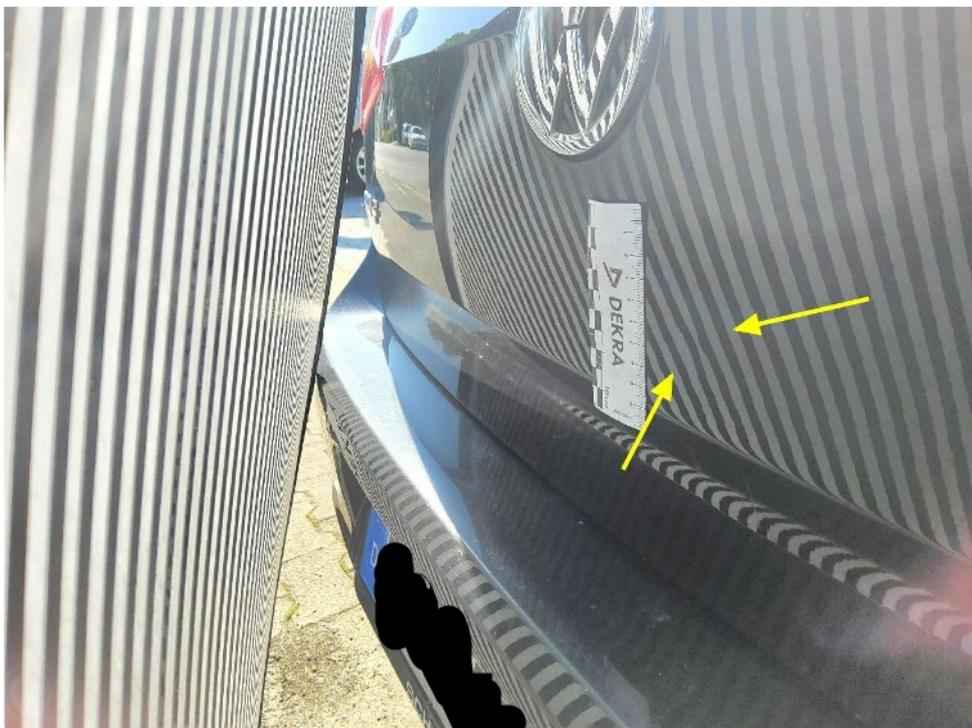
Bild 31 : Heckdeckel, eingedellt, drücken

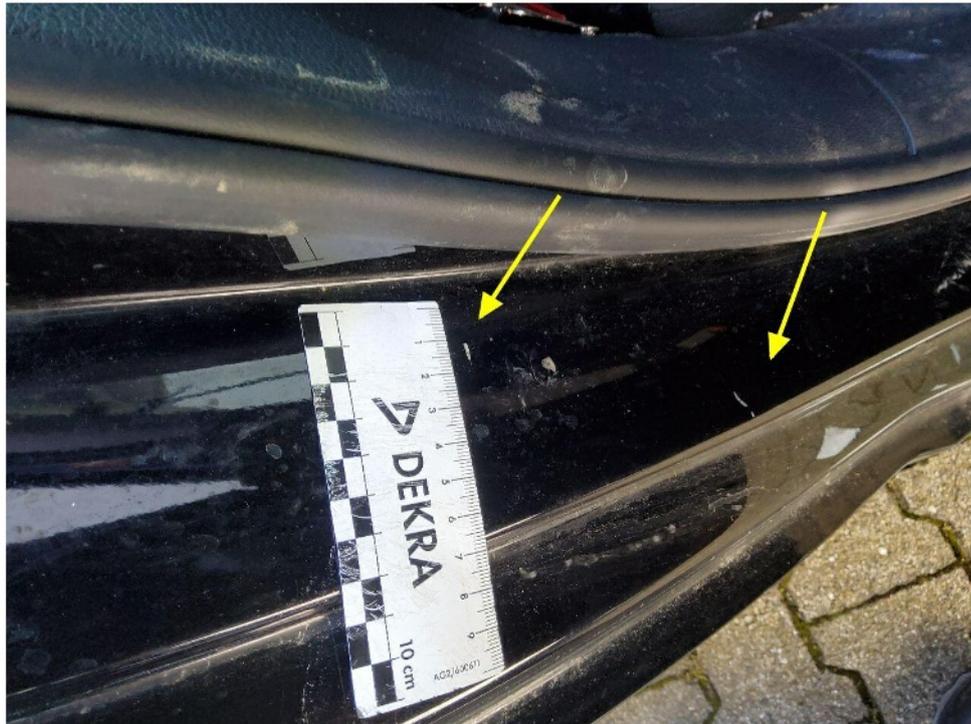
Bild 32 : Kniestück rechts zerkratzt

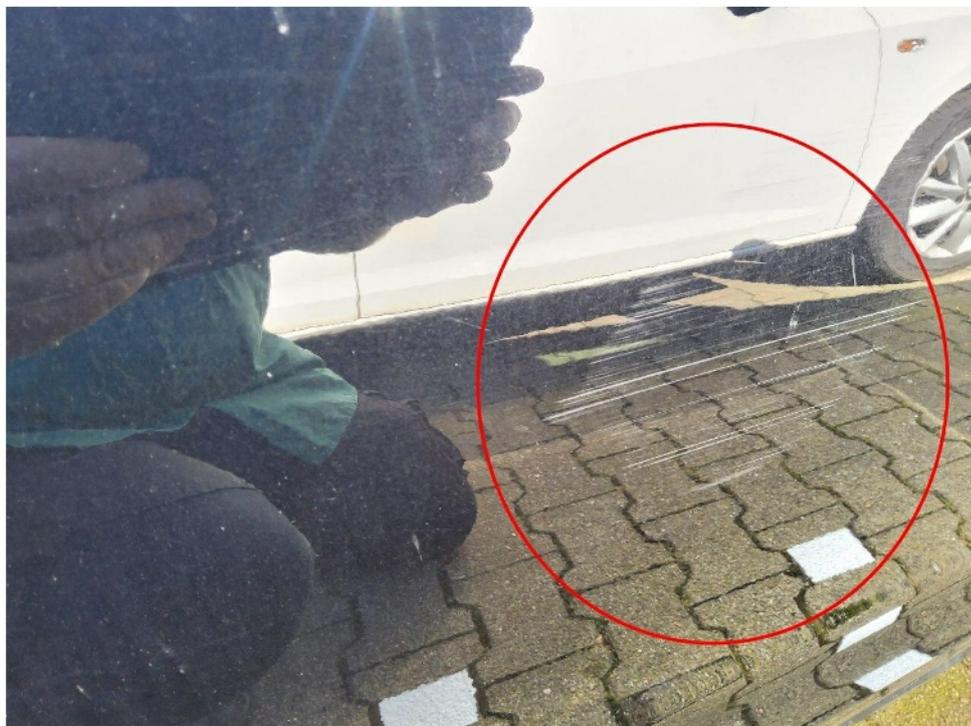
Bild 33 : Tür hinten rechts Lackierung, zerkratzt, lackieren mit Lackaufbau

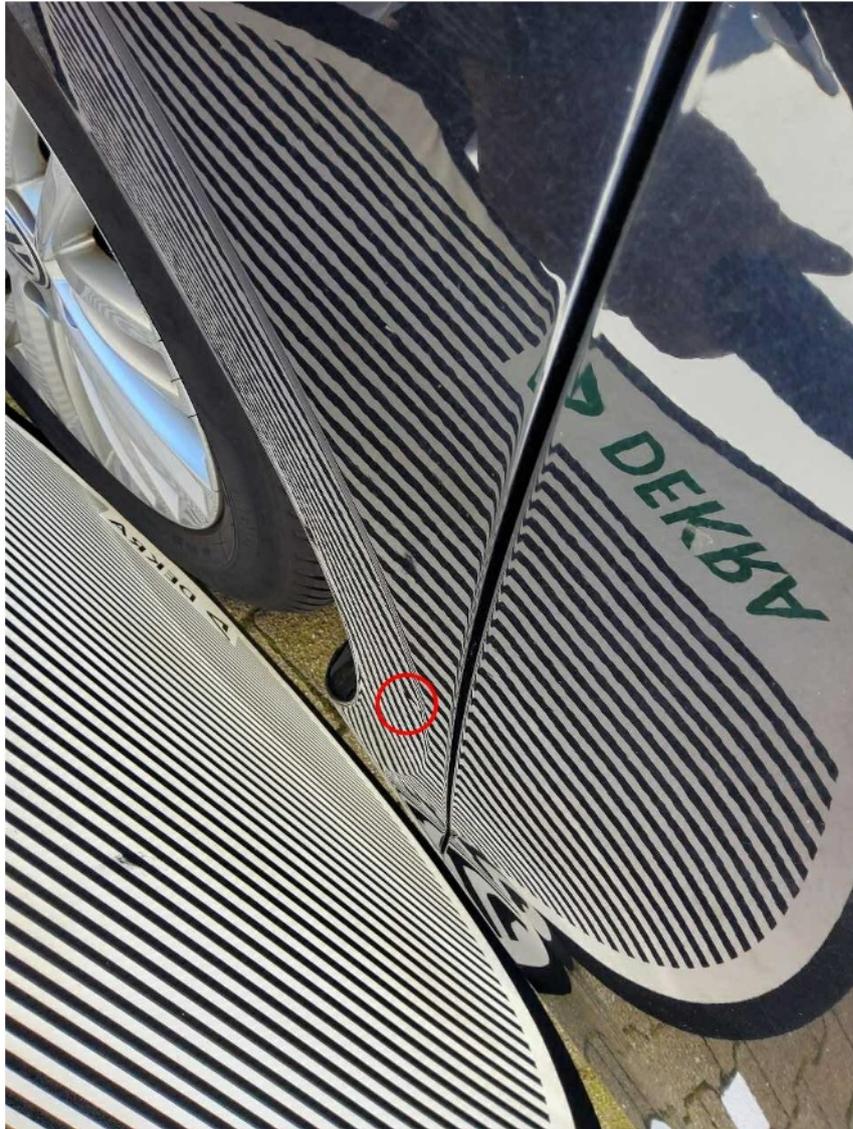
Bild 34 : Seitenwand rechts Radlauf Delle

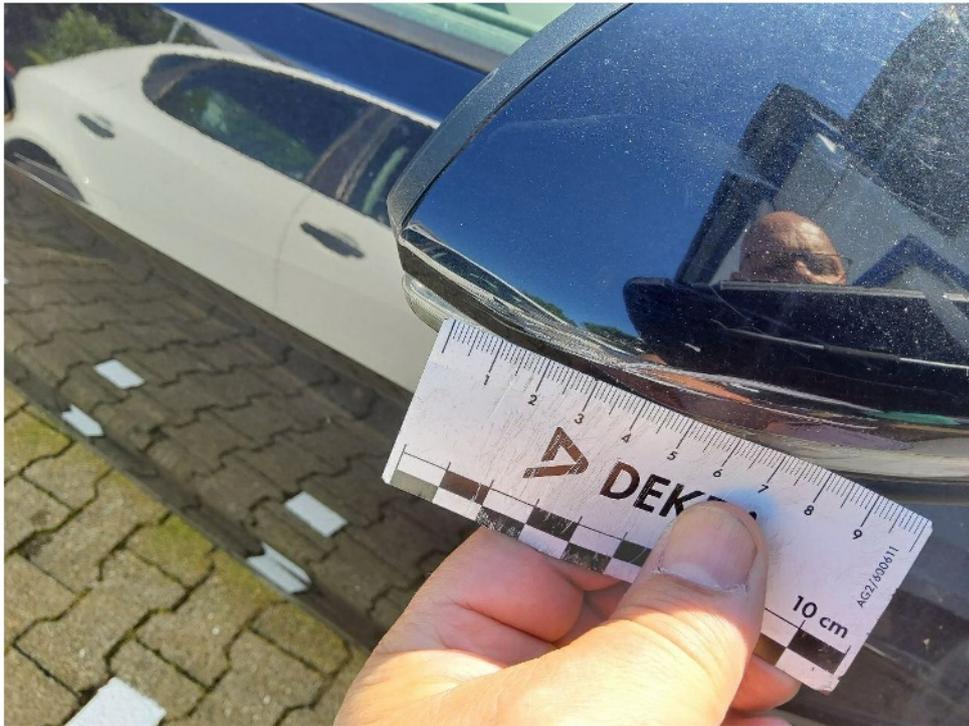
Bild 35 : Außenspiegel rechts Gehäuse, zerkratzt, smart repair
