Bewertungsgutachten

FIN **WWZZZAUZFW022951**

Referenznummer	DR II 144/24
Auftraggeber	Herr Bittner C., JOS als Gerichtsvollzieher mit DLA, Diether-von-Isenburg-Straße, 55116 Mainz
Ihr Auftrag vom	03.07.2024, elektronisch durch Herrn Bittner
Besichtigung	29.07.2024 um 08:15 Uhr Parkplatz, [REDACTED] 55128 Mainz

Fahrzeugart	Personenkraftwagen
Hersteller	Volkswagen
Typ / Verkaufsbezeichnung	Golf VII Lim. (5G1/BE1)(09.2012->2017) / Golf VII 2.0 TDI Cup BMT
Aufbauart	Limousine

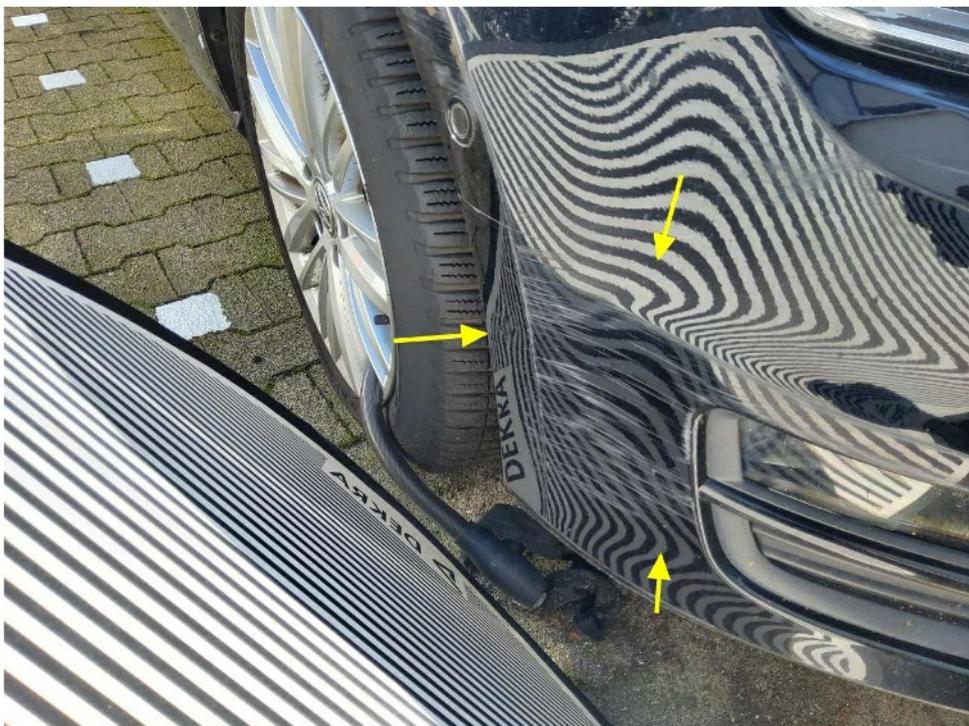
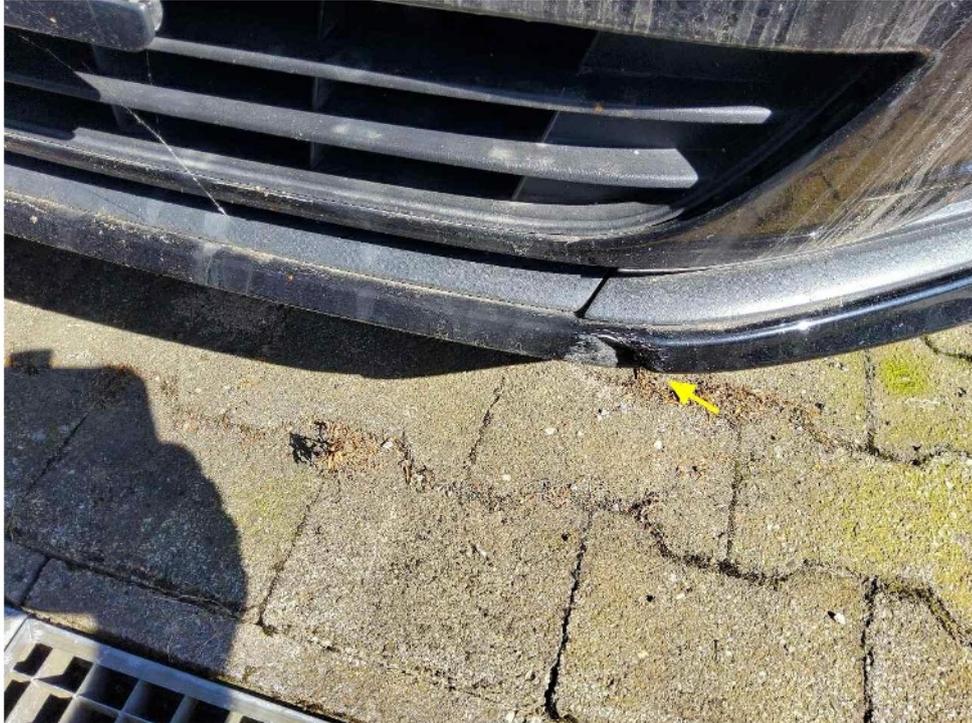
Bild 36 : Frontverkleidung rechts Anstoßspuren, links gestaucht

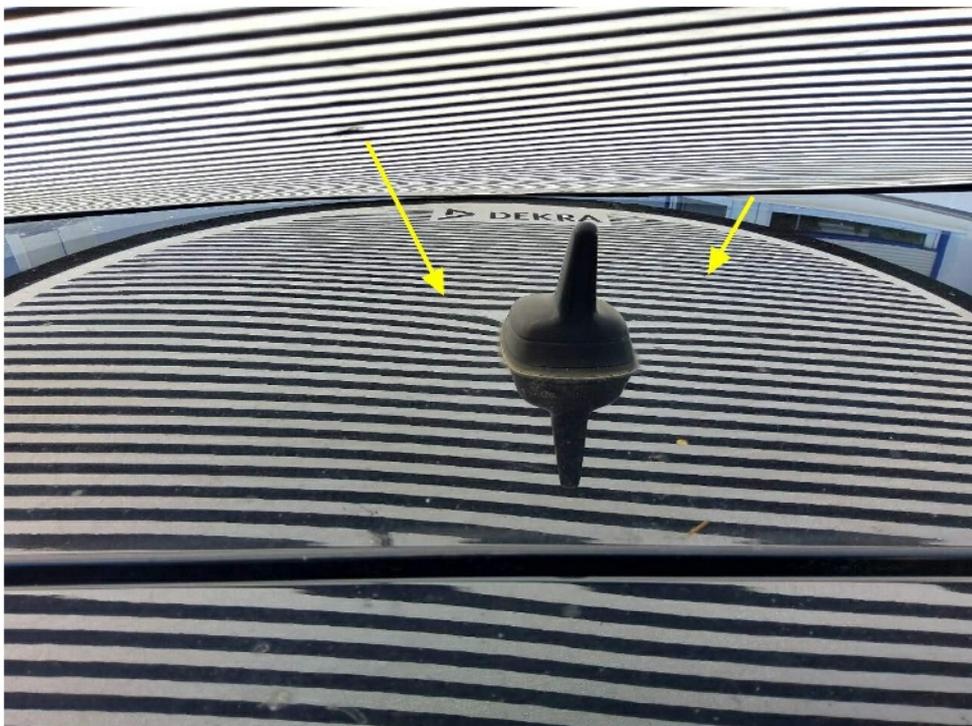
Bild 38 : Dach im Bereich der Dachantenne geknickt

Schlüsselbatterie entladen, erneuern (Bild 7); Service fällig gemäß Anzeige, erneuern (Bild 6, 8); Reifendruckkontrolle leuchtet, prüfen und Befund festlegen, Schadenerweiterung möglich (Bild 6); Kühlmittelstand unter Minimum, prüfen und Befund festlegen, Schadenerweiterung möglich (Bild 9); Isolierung Motorhaube verformt, erneuern (Bild 10); Streifschadenseite links (Kotflügel, Tür vorne links Tür hinten links Seitenwand), instandsetzen; Bezugssitzlehne vorne links Loch, erneuern (Bild 16); Türdichtung vorne links aufgerissen, erneuern (Bild 17); Lederlenkrad rundum zerkratzt, erneuern (Bild 18, 19); Innenraum, Verkleidungen, Polster Flecken, verschmutzt, reinigen (Bild 20, 21, 22, 23); Heckverkleidung hinten links, hinten rechts Anstoßspuren, gestaucht, zerkratzt, erneuern (Bild 26, 27); Halter Hutablage links abgebrochen, erneuern (Bild 28); Tirefit 05 2018 abgelaufen, erneuern (Bild 29); Knieststück rechts zerkratzt, smart repair (Bild 32); Frontverkleidung rechts Anstoßspuren, links gestaucht, erneuern (Bild 36, 37); Felge vorne links zerkratzt, instandsetzen (Bild 41); Tür hinten rechts Lackierung, zerkratzt, lackieren mit Lackaufbau; Außenspiegel links Gehäuse, zerkratzt, smart repair; Außenspiegel rechts Gehäuse, zerkratzt, smart repair; Heckdeckel, eingedellt, drücken; Dach, verformt, instandsetzen und lackieren mit Lackaufbau; Lackvorbereitung;

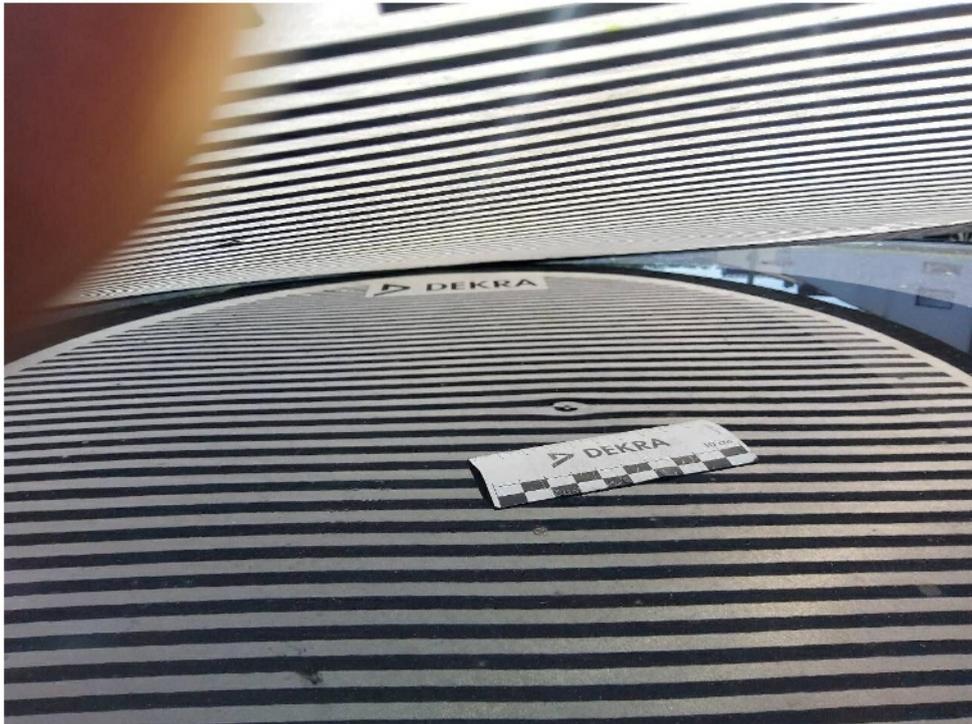
Bild 39 : Dach Delle

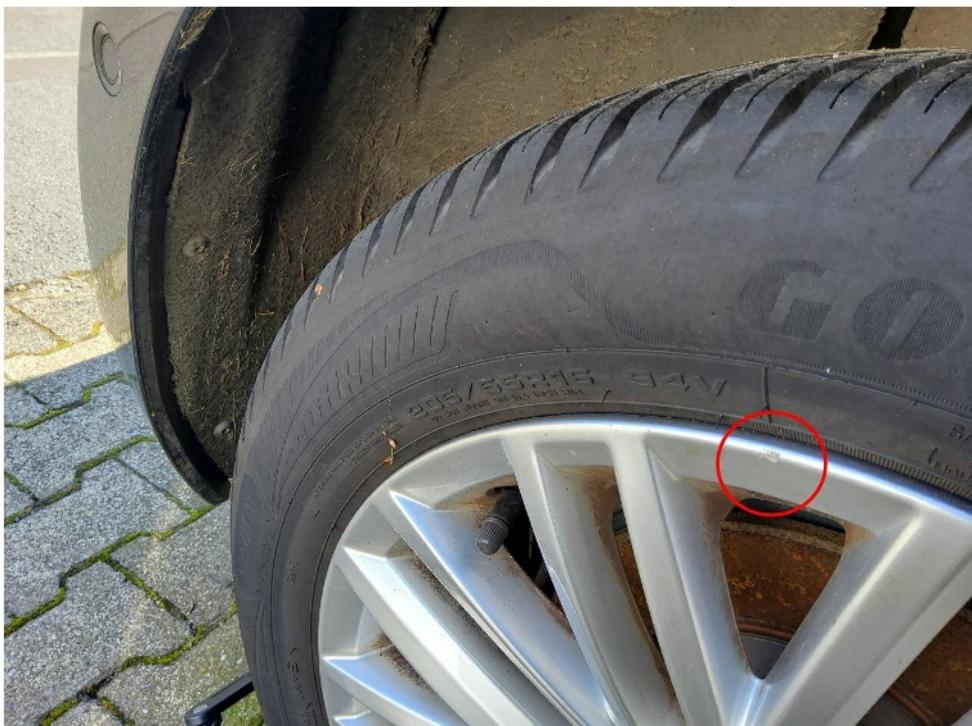
Bild 40 : Felge hinten rechts leichte Katze

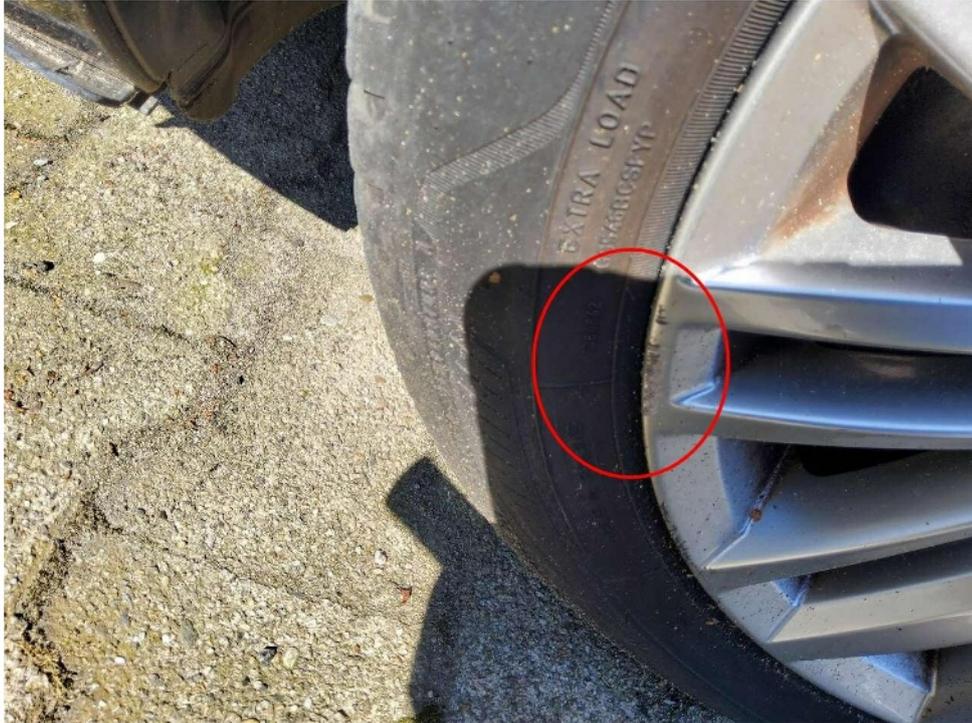
Bild 41 : Felge vorne links zerkratzt
