Gutachten

Betreff: Fahrzeugbewertung

Fabrikat: BMW

Typ: 220 d Sport Line

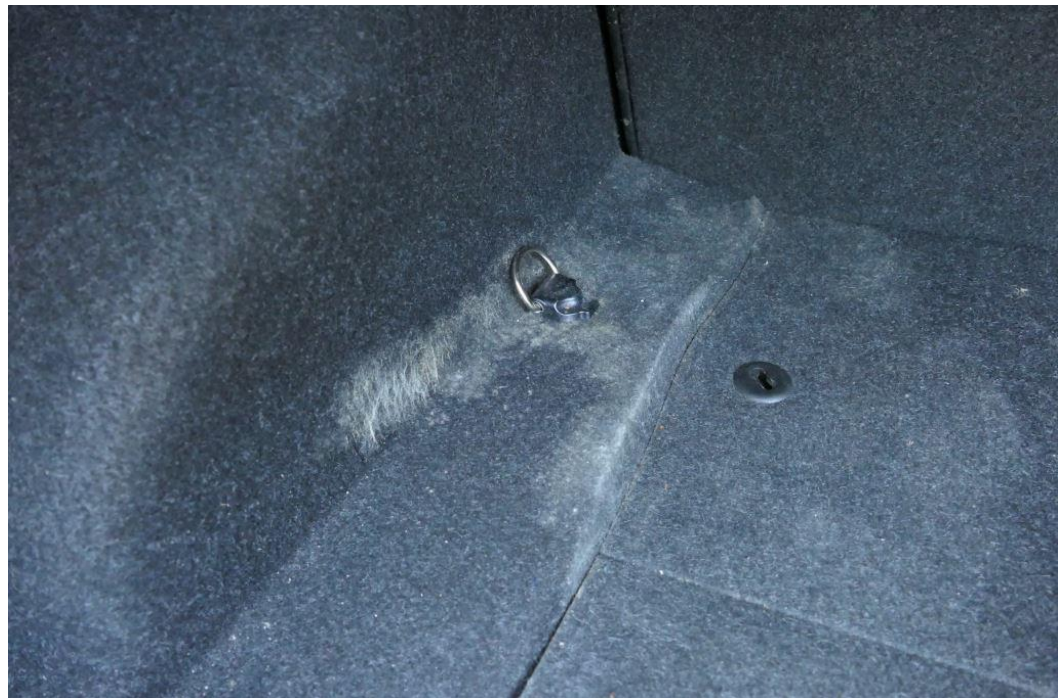
Bild Nr. 012

Schimmelbefall im Kofferraum

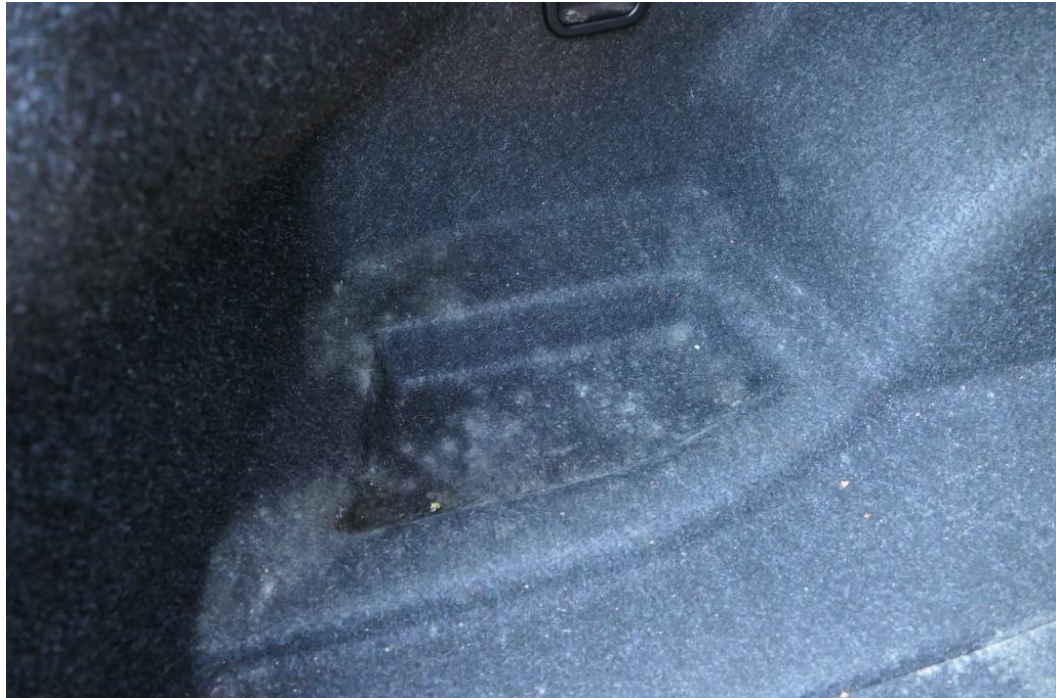
Bild Nr. 013

Schimmelbefall im Kofferraum

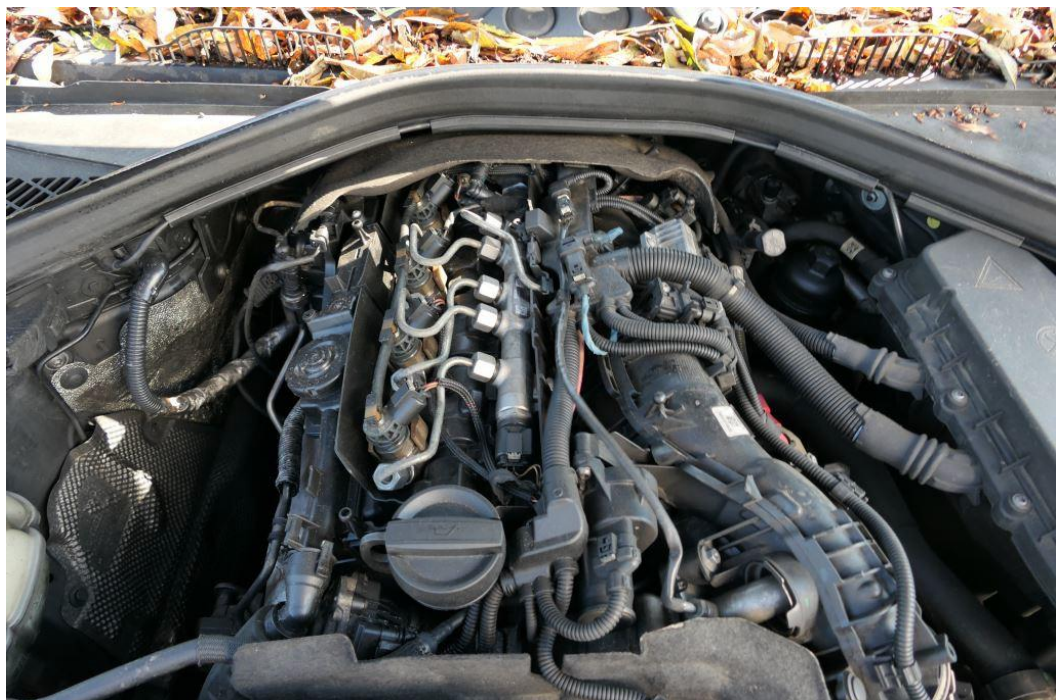
Bild Nr. 014

Motorabdeckung fehlt

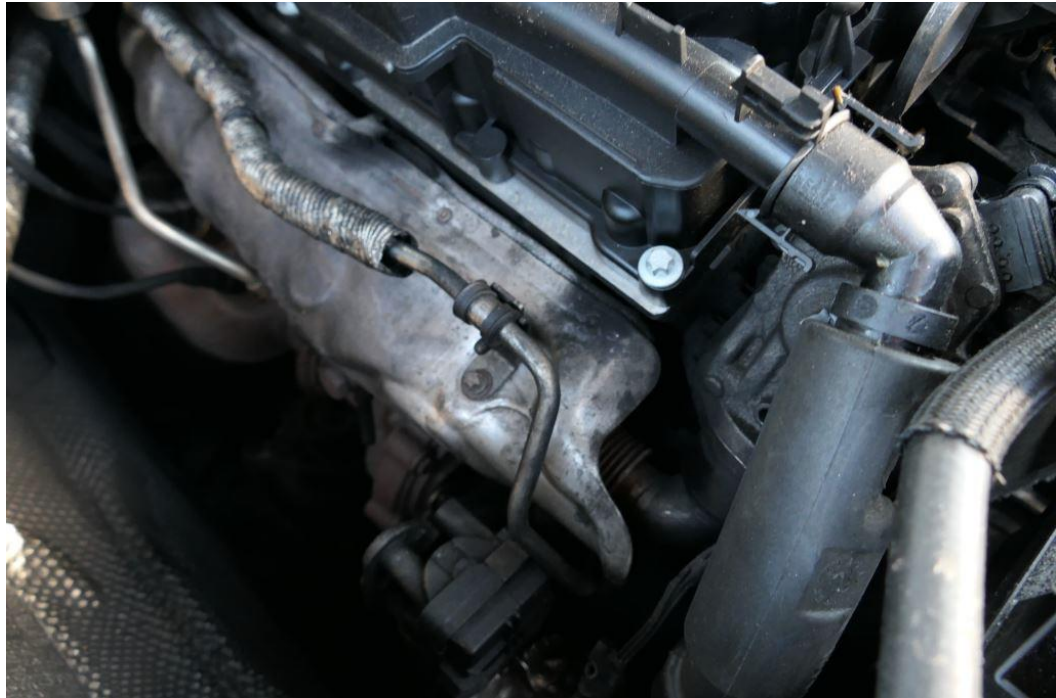
Bild Nr. 015

Motor/Abgassystem Undicht, Motor/Turbolader macht Geräusche

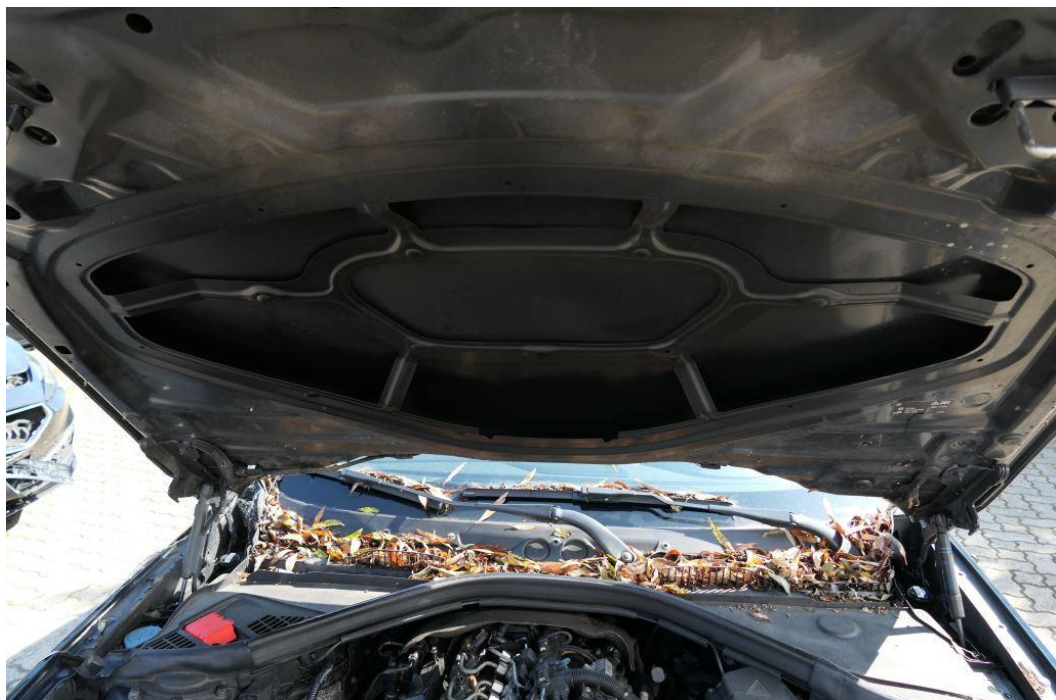
Bild Nr. 016

Motorhaubendämmung fehlt

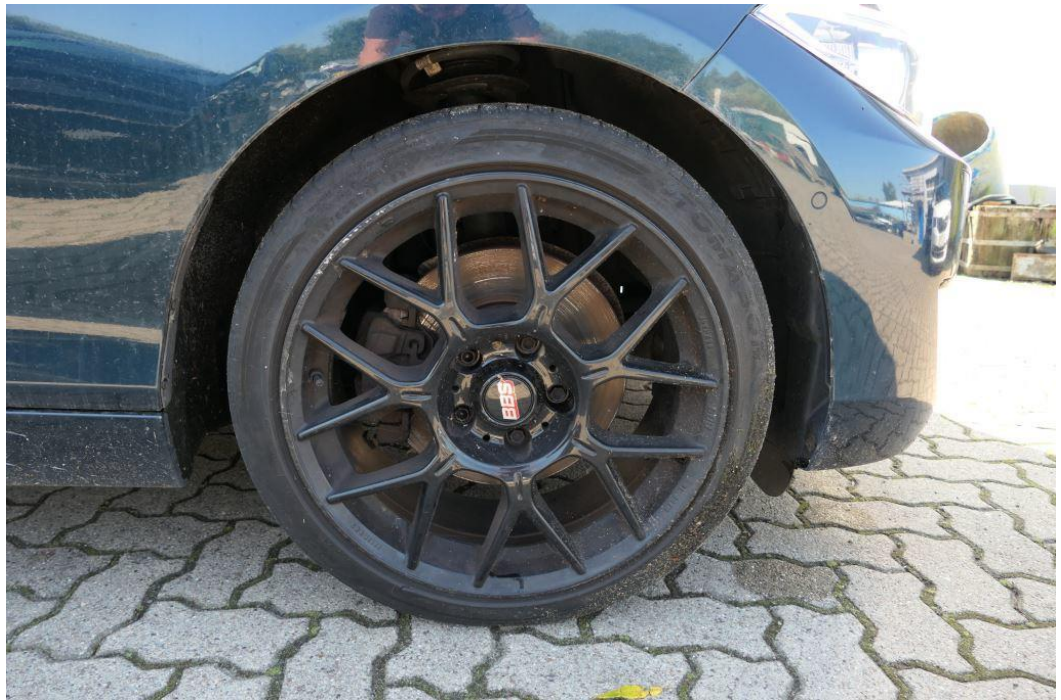
Bild Nr. 017

Felgen mit Kantsteinbeschädigungen

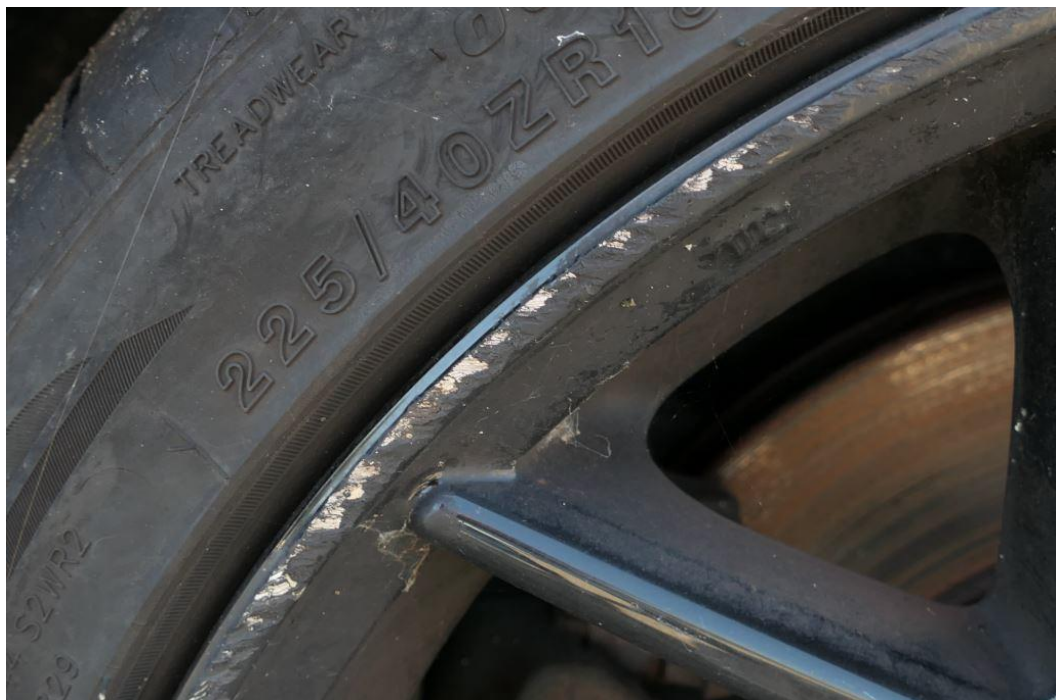
Bild Nr. 018

Felgen mit Kantsteinbeschädigungen

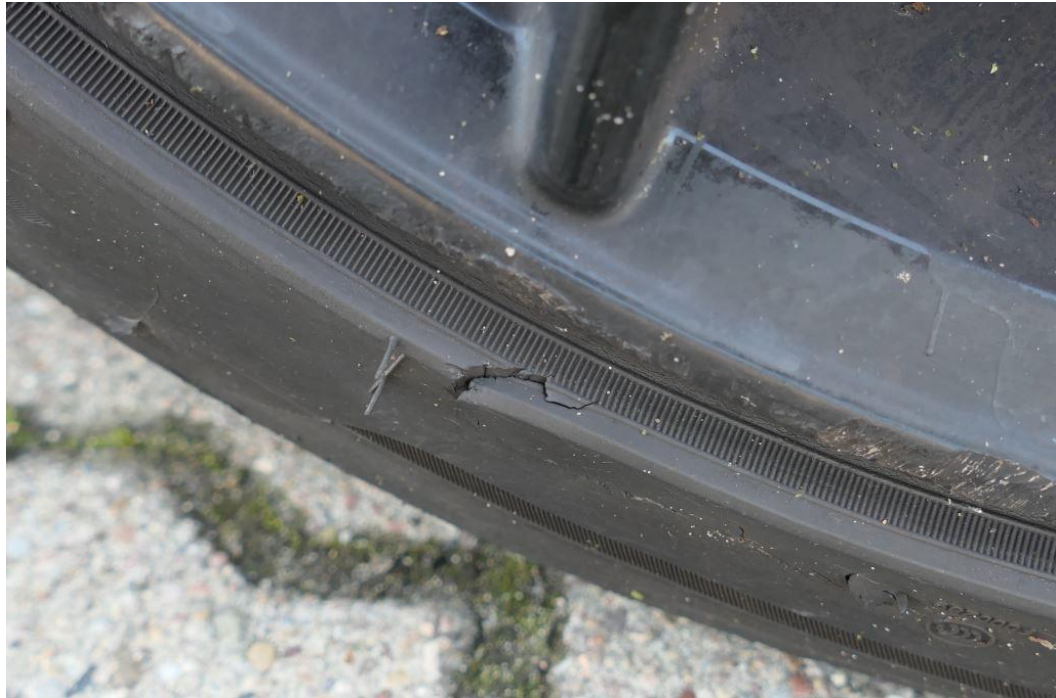
Bild Nr. 019

Reifenflanke beschädigt

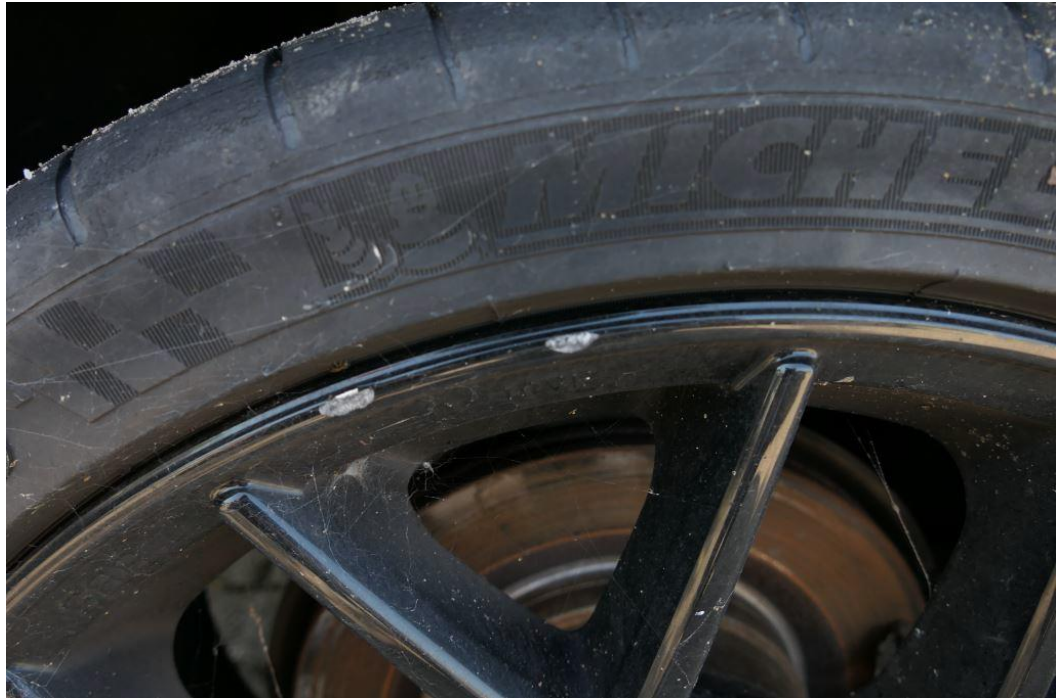
Bild Nr. 021

Felgen mit Kantsteinbeschädigungen

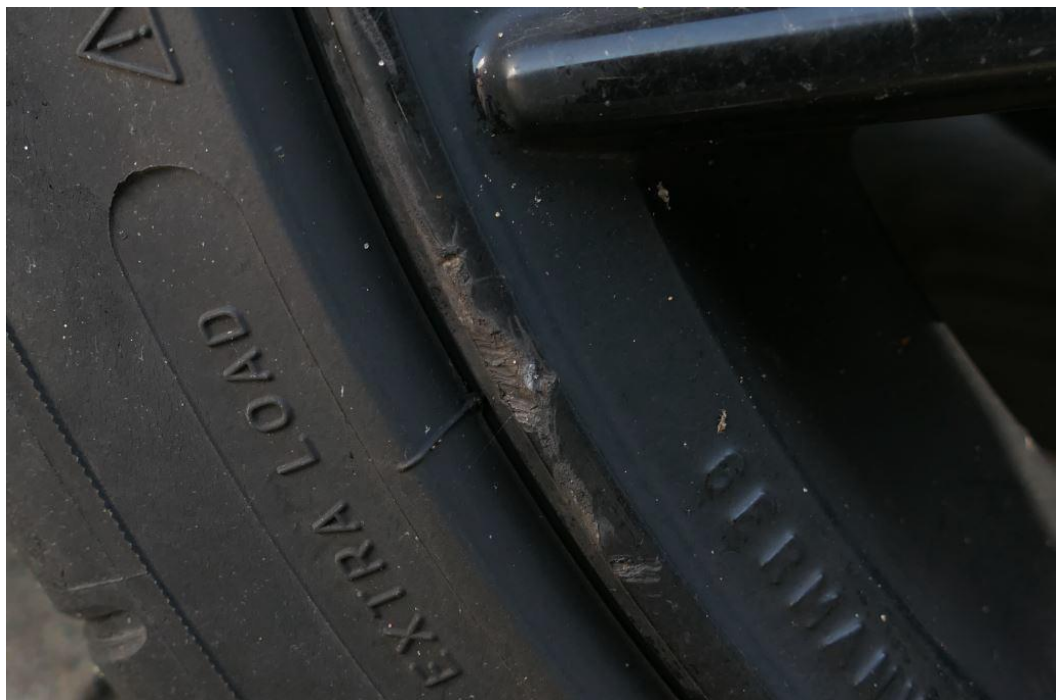
Bild Nr. 022

Felgen mit Kantsteinbeschädigungen

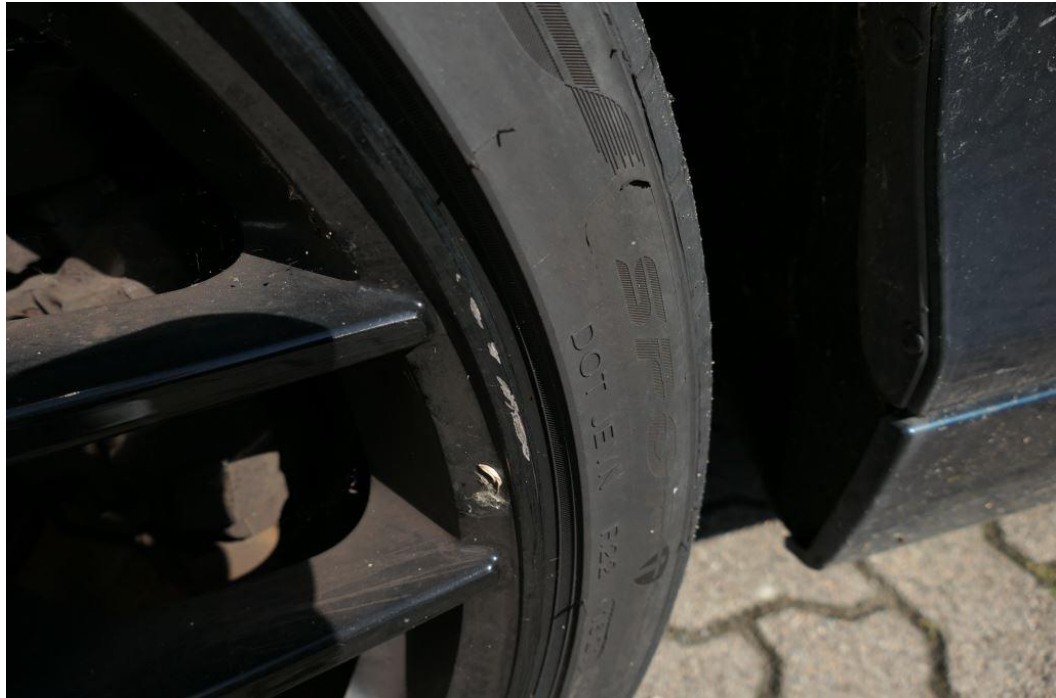
Bild Nr. 023

Felgen mit Kantsteinbeschädigungen

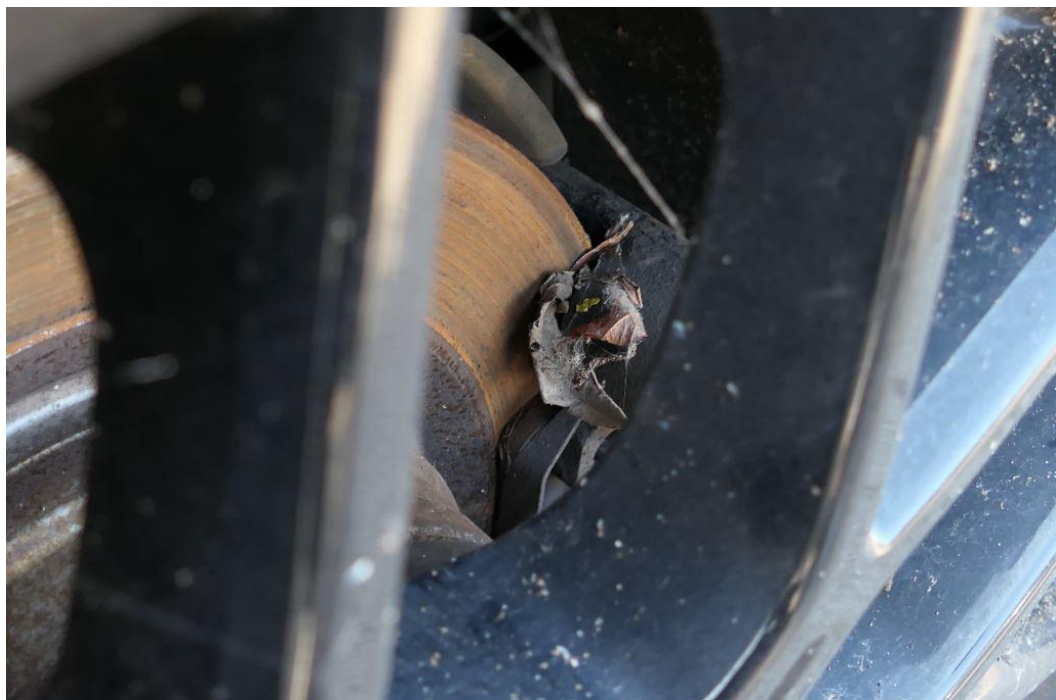
Bild Nr. 024

Bremsbeläge hinten verschlissen

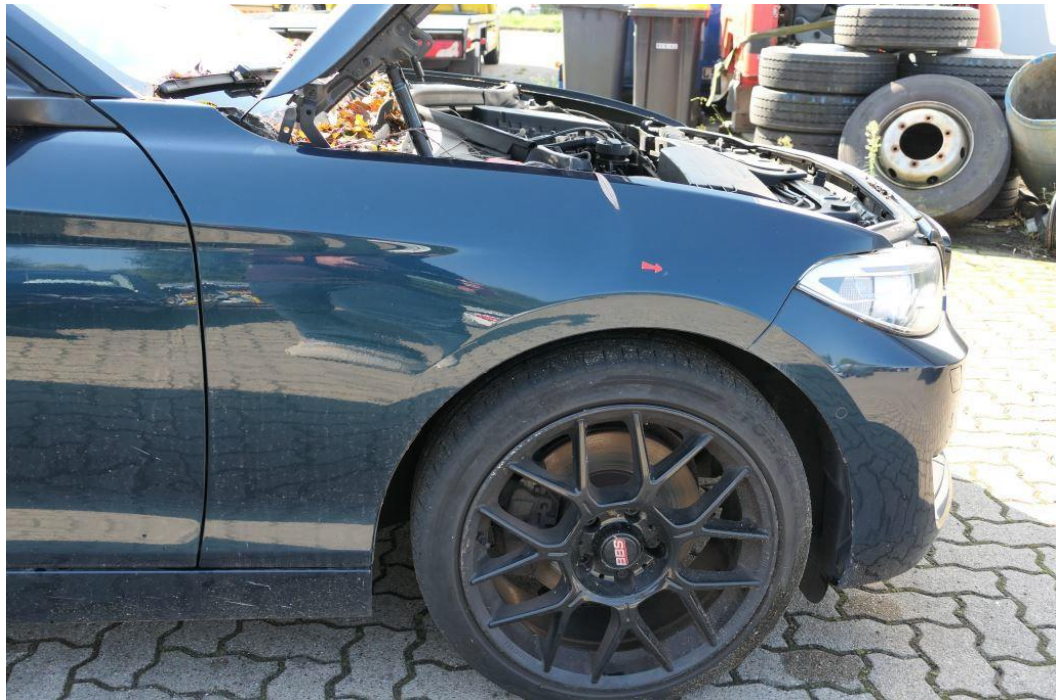
Bild Nr. 025

Kotflügel vorne rechts eingedellt/verkratzt

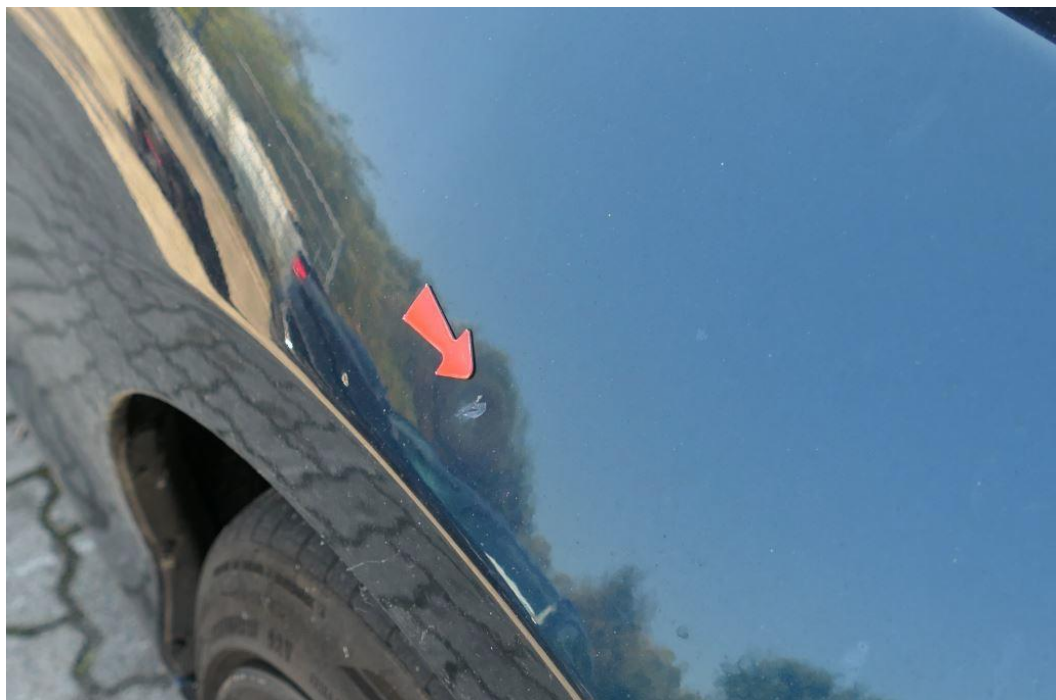
Bild Nr. 026

Kotflügel vorne rechts eingedellt/verkratzt

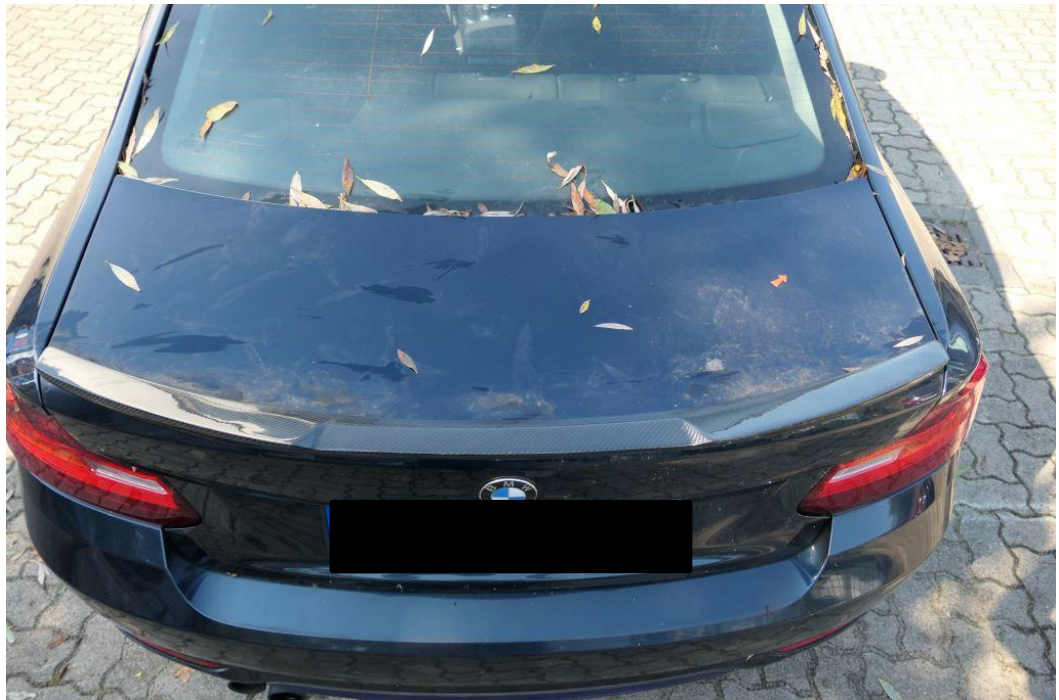
Bild Nr. 027

Heckklappe Delle

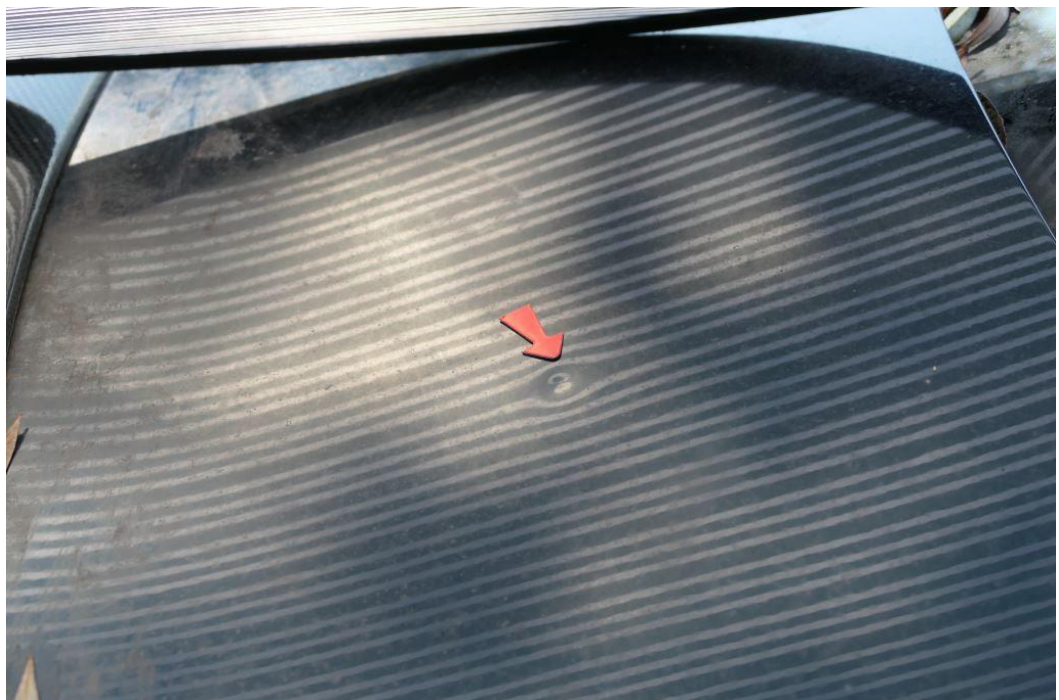
Bild Nr. 028

Heckklappe Delle

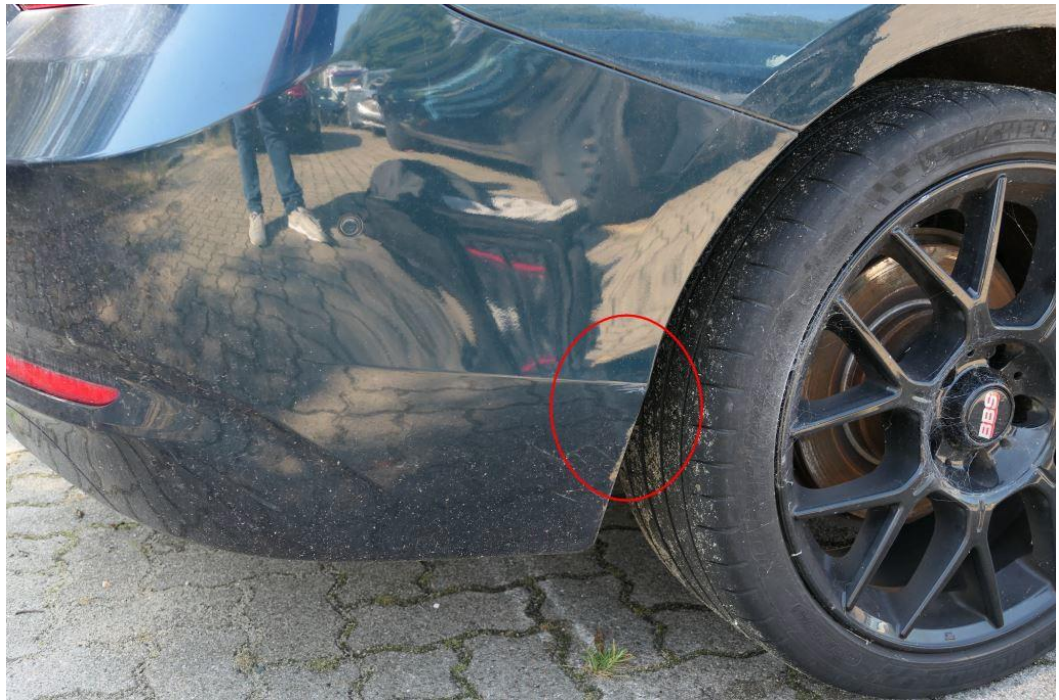
Bild Nr. 029

Stoßfänger hinten verschürft

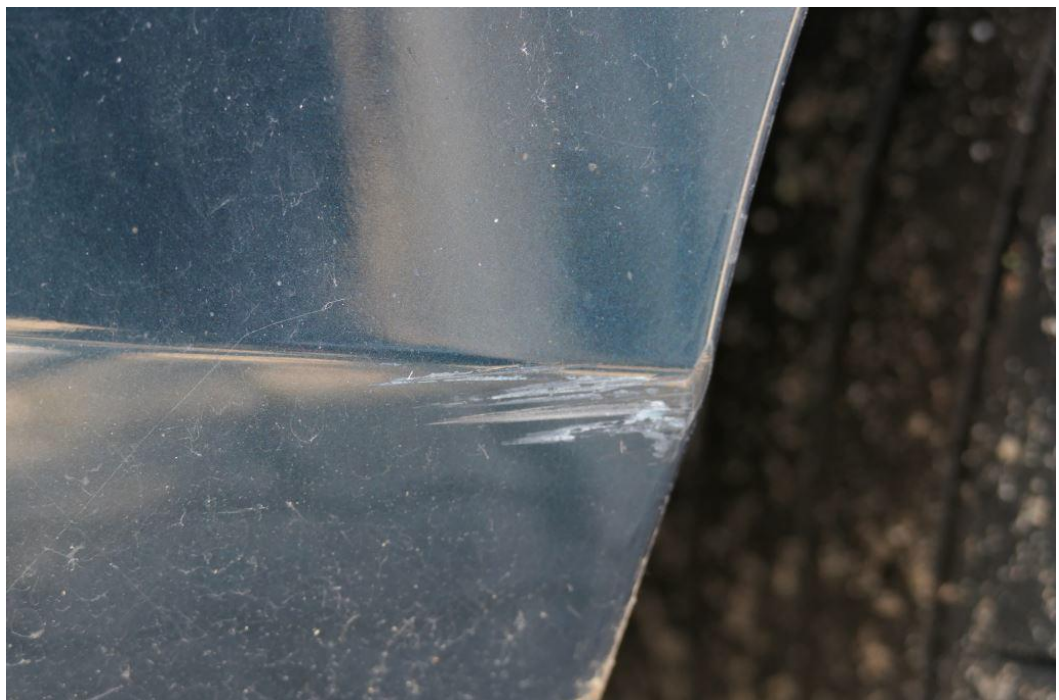
Bild Nr. 030

Stoßfänger hinten verschürft

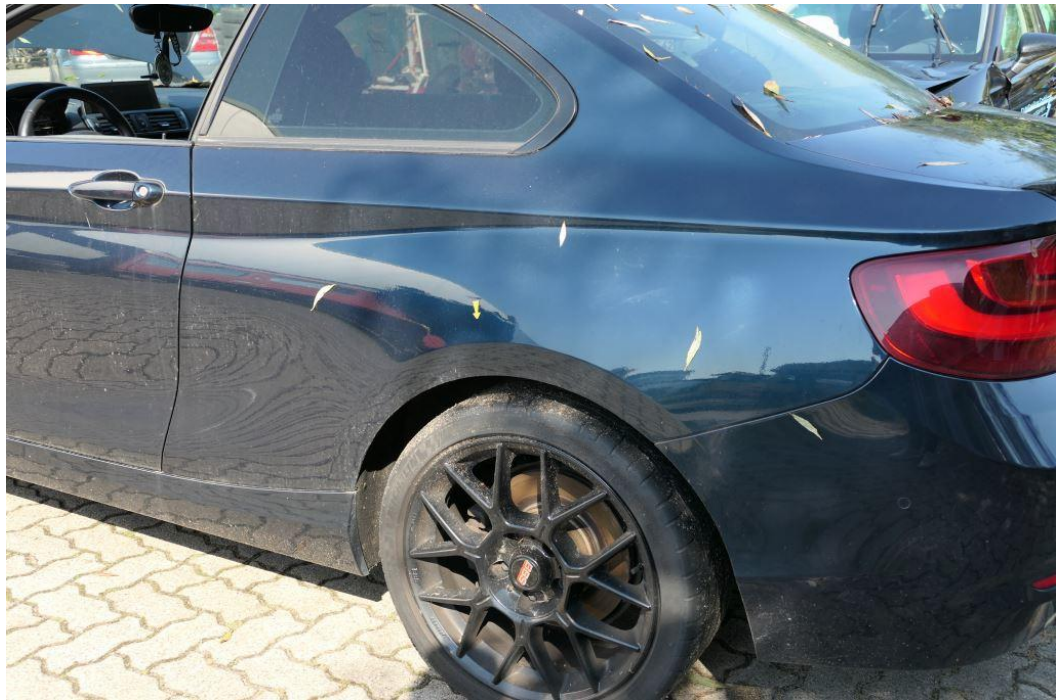
Bild Nr. 031

Seitenteil links, Delle

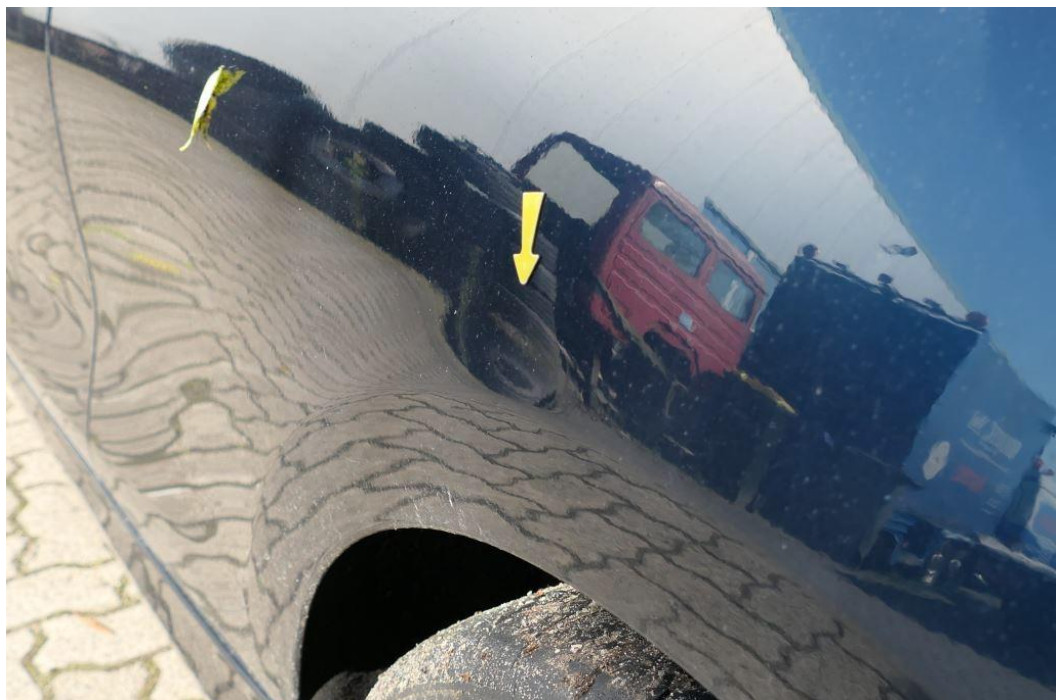
Bild Nr. 032

Seite links, Delle

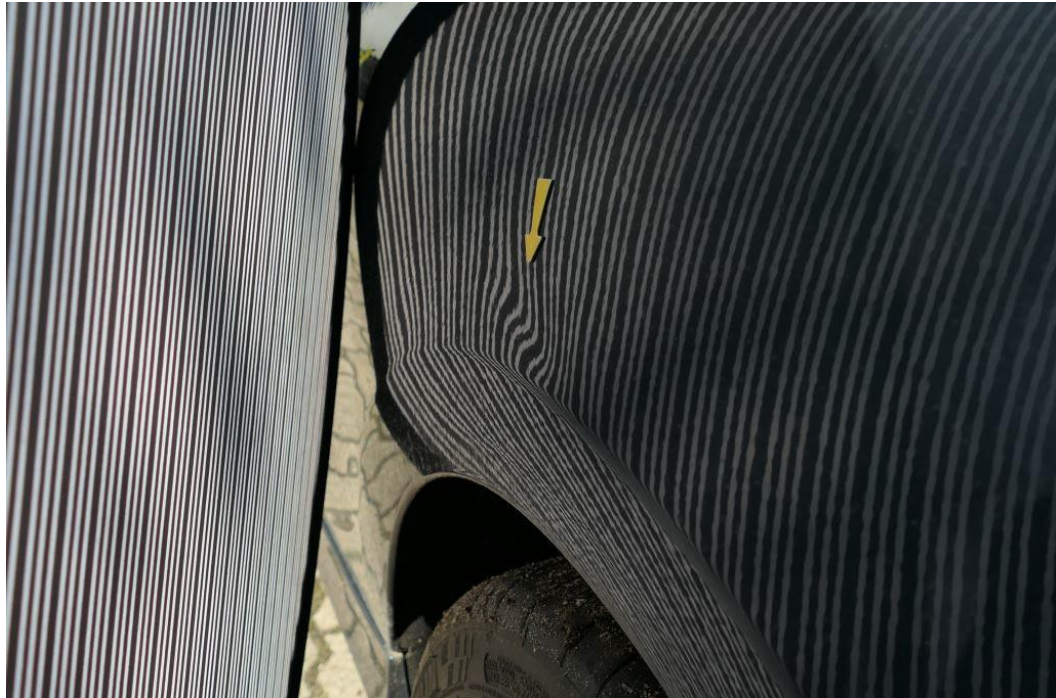
Bild Nr. 033

Seitenteil links, Delle

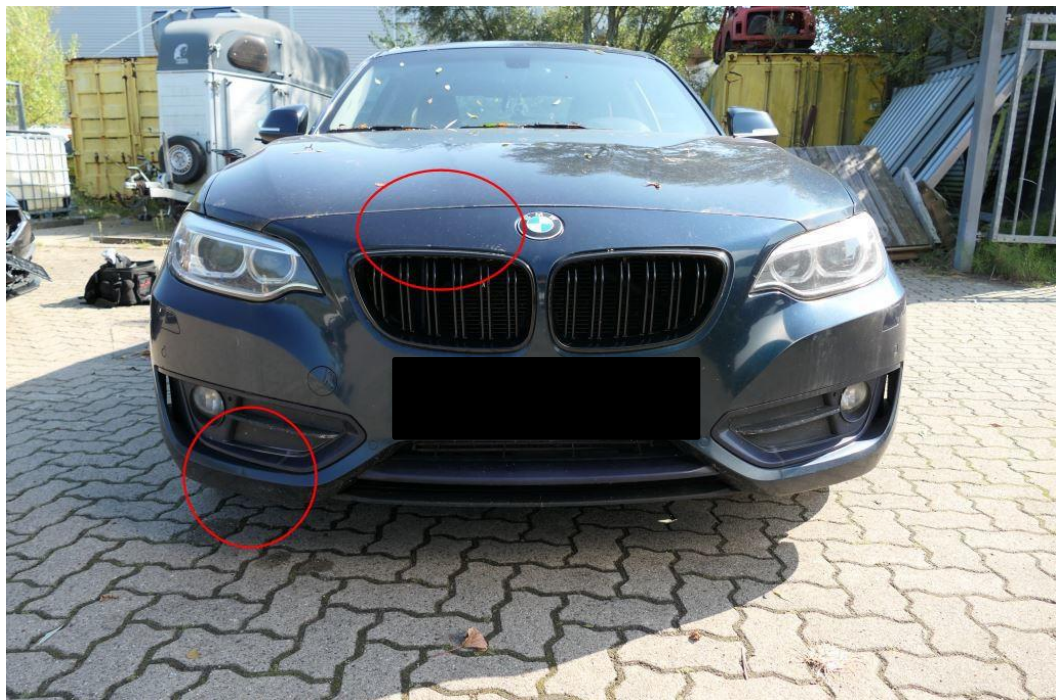
Bild Nr. 034

Stoßfänger vorn plastisch verformt

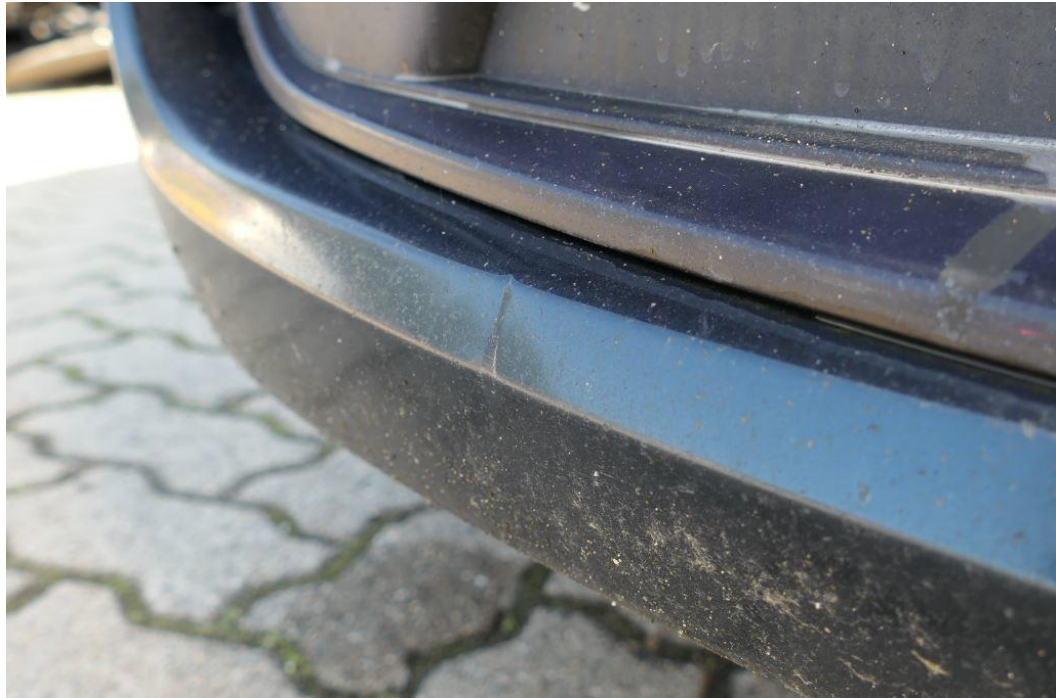
Bild Nr. 035

Stoßfänger vorn plastisch verformt

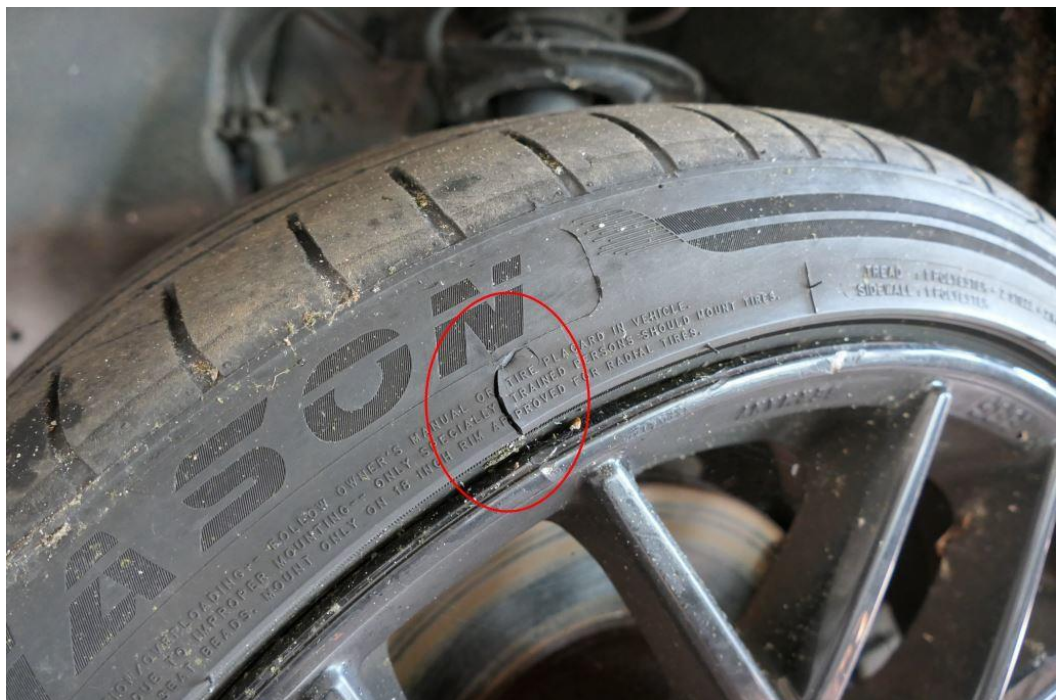
Bild Nr. 038

Reifenflanke beschädigt

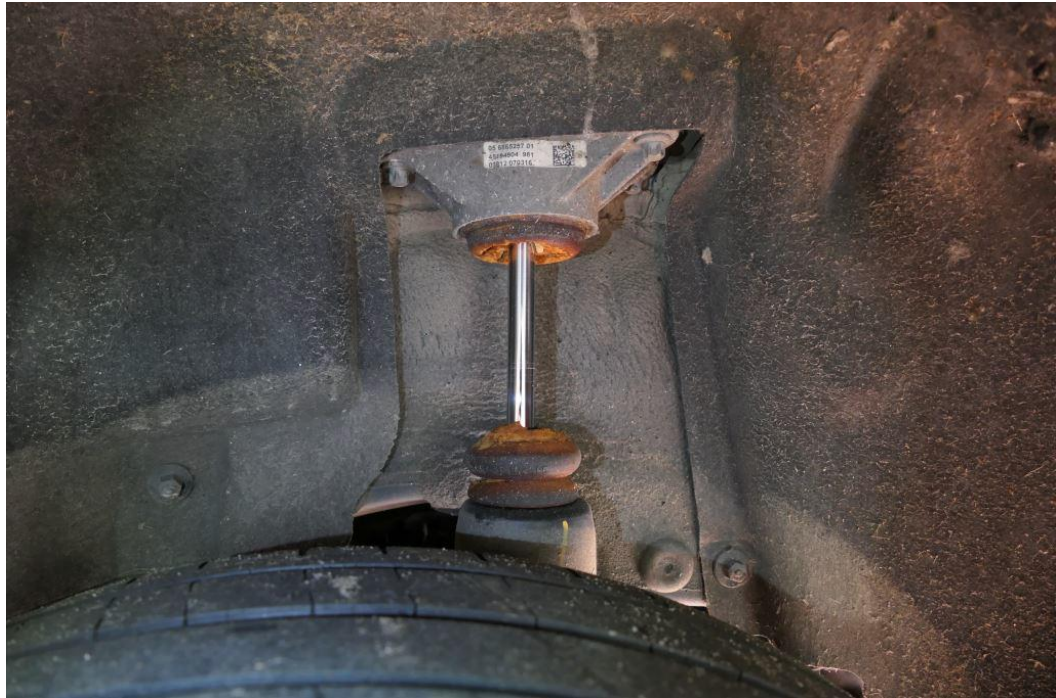
Bild Nr. 041

Anschlagpuffer Stoßdämpfer hinten links, gerissen

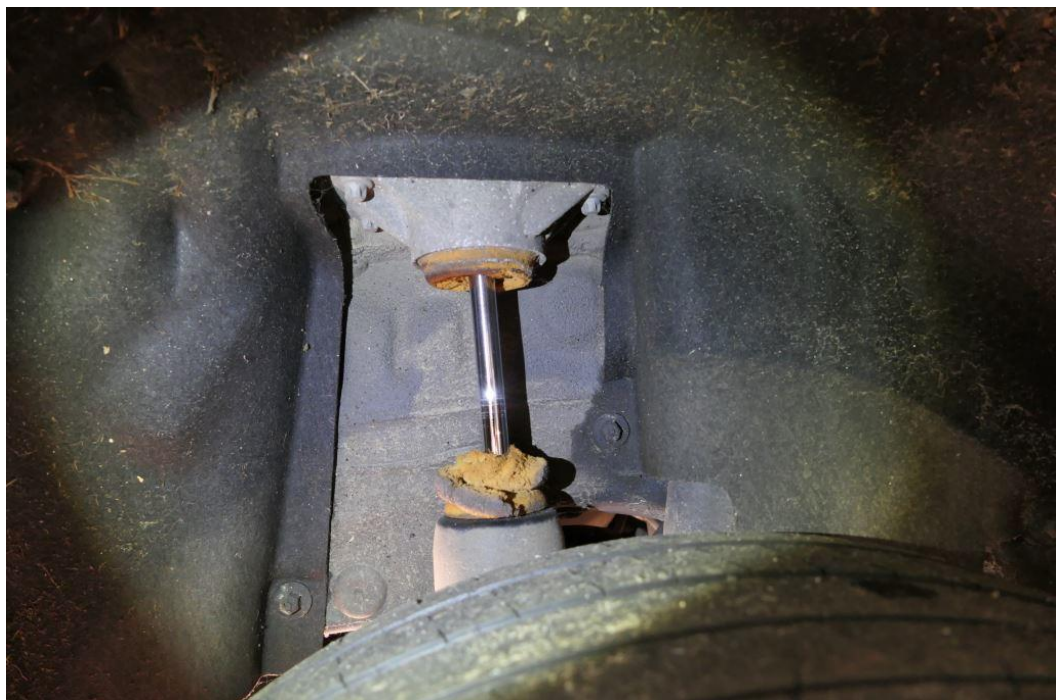
Bild Nr. 042

Anschlagpuffer Stoßdämpfer hinten rechts, gerissen
