Schätzung / Bewertung

Kennzeichen: **OF-UH525**
Erstzulassung am: **09.10.2014**
Fahrzeugart: **Fz.z.Gü.bef. b 3,5 t
Van**
Emissionsklasse: **EURO5;L;PI/CI; N1 II**
HSN / Hersteller: **0603 / VOLKSWAGEN-VW**
TSN / Typ: **AVK00807 / 2KN**
Verkaufsbezeichnung: **VW Caddy
Caddy Kasten/Kombi (2C)(08.2010->2015)
Kasten EcoProfi**

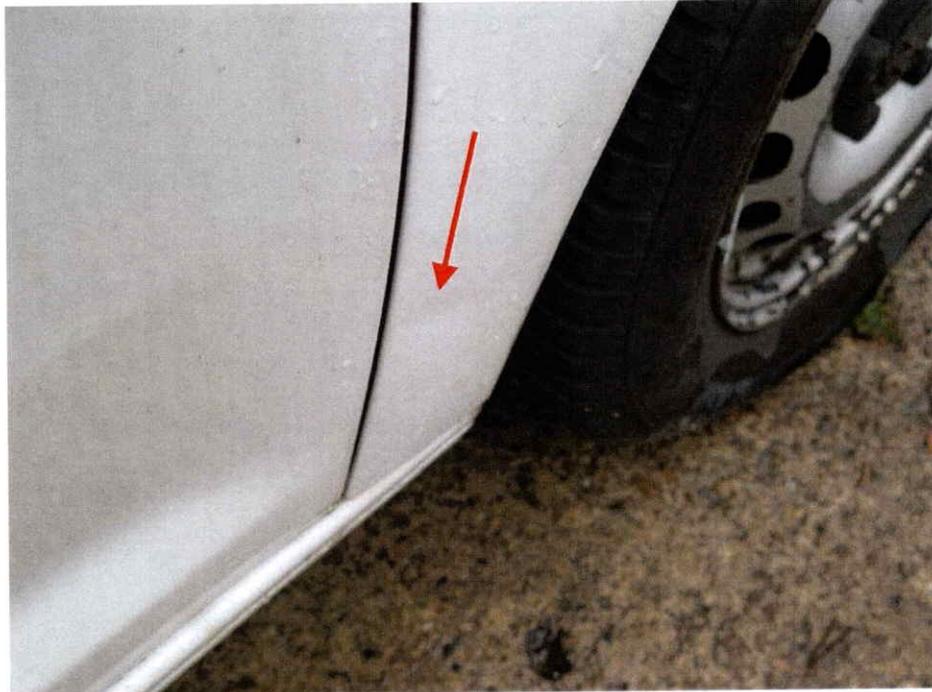
Bild 7

Der vordere rechte Kotflügel ist verkratzt.

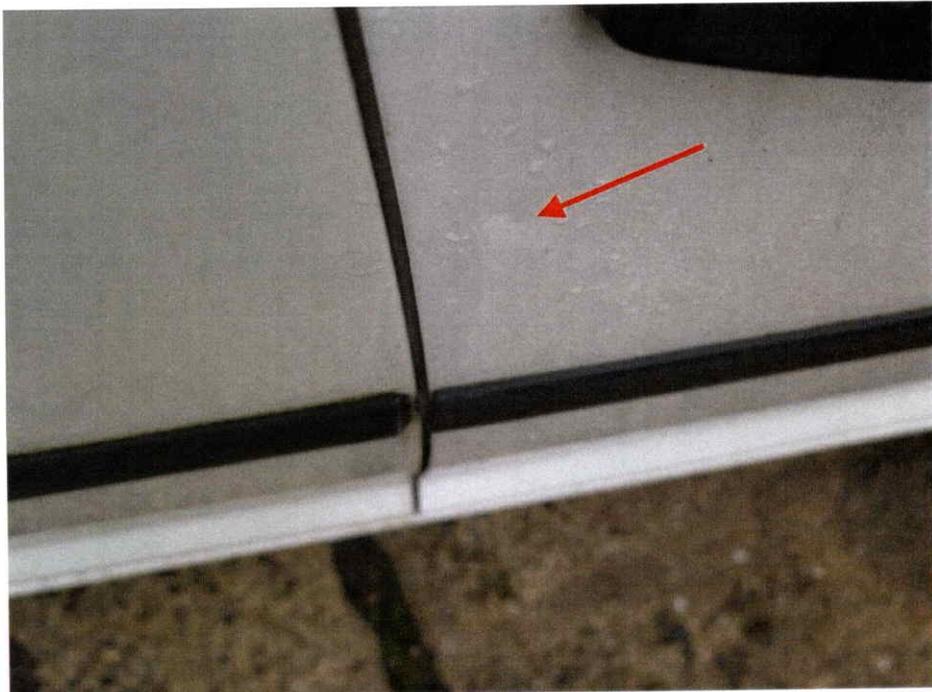
Bild 8

Die Beifahrertür sowie der rechte Kotflügel weisen kleinere Eindellungen auf.

Die Beifahrertür ist leicht eingedellt.

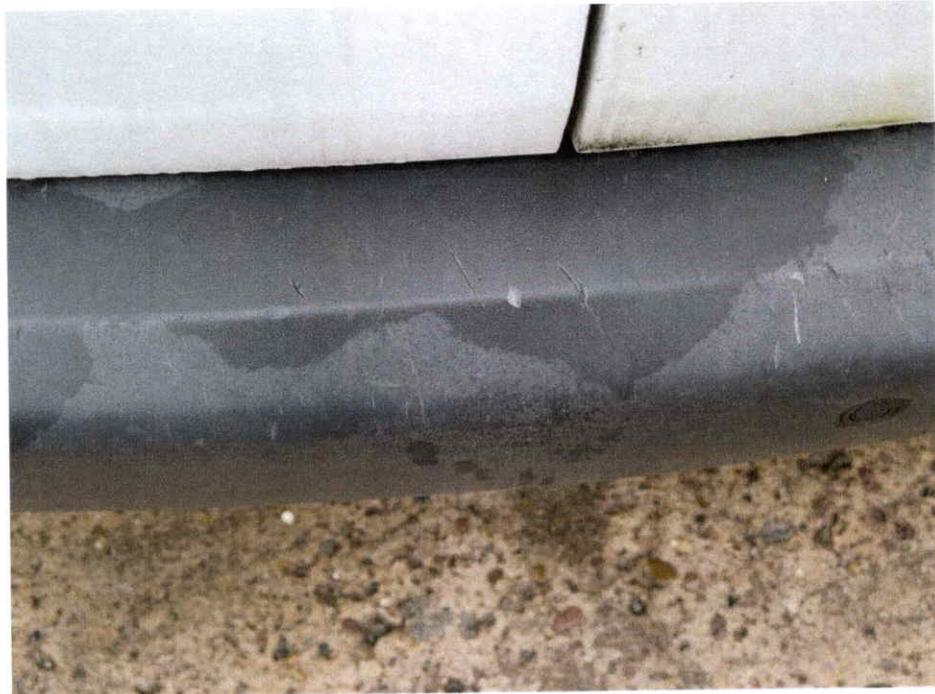
Bild 9

Die hintere Stoßstange ist verkratzt.

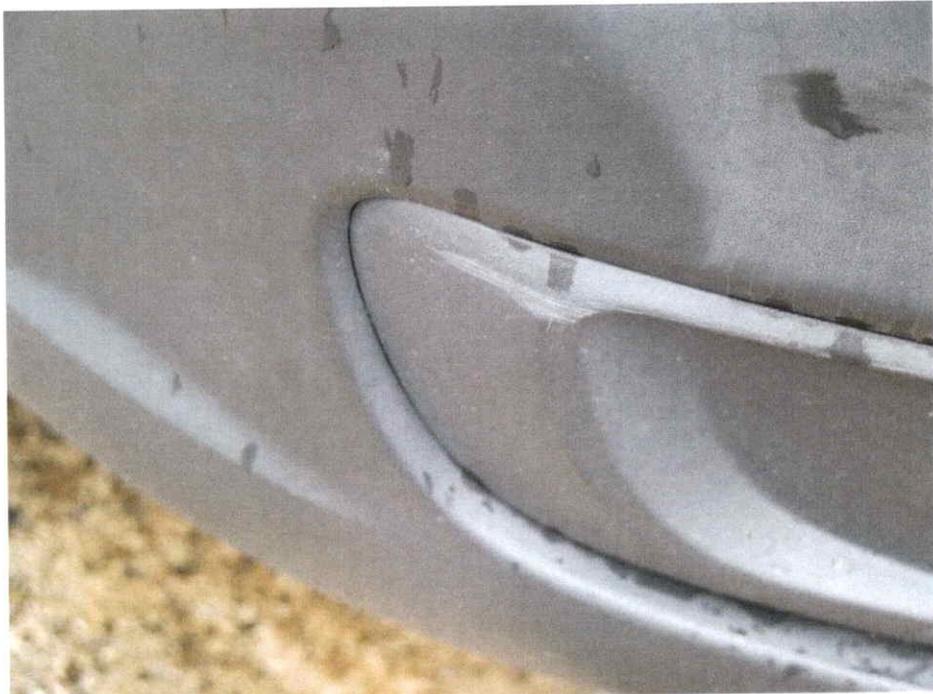
Bild 11

Die vordere Stoßfängeraußenhaut ist leicht verschrammt.

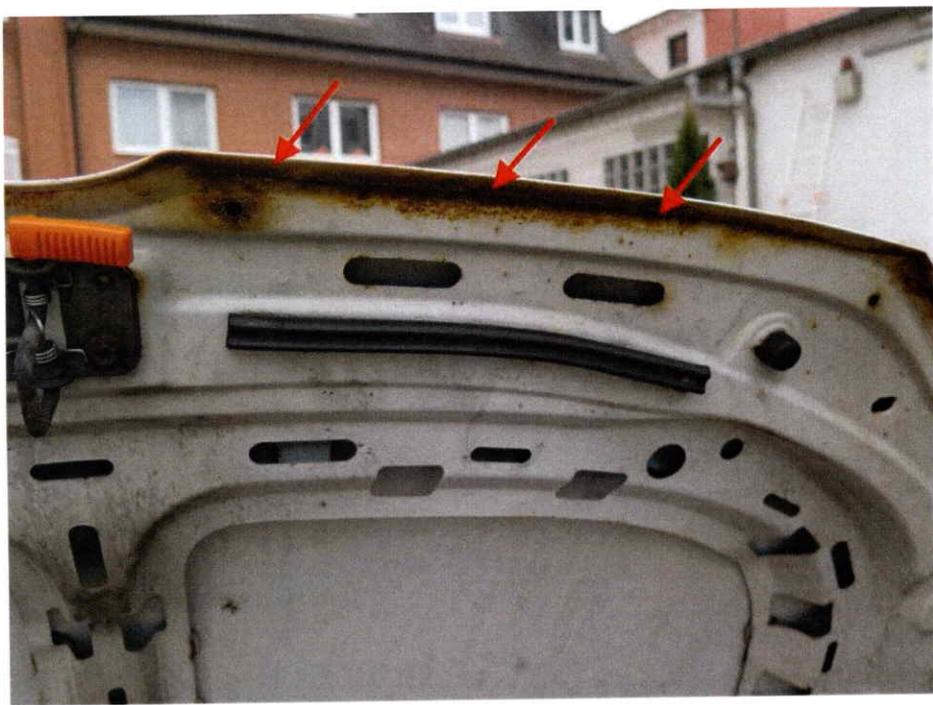
Bild 12

Die Lackierung der Motorhaube ist glanzlos und weist im vorderen Bereich Korrosionsansätze auf.

Die Motorhaube weist Rostansätze auf.

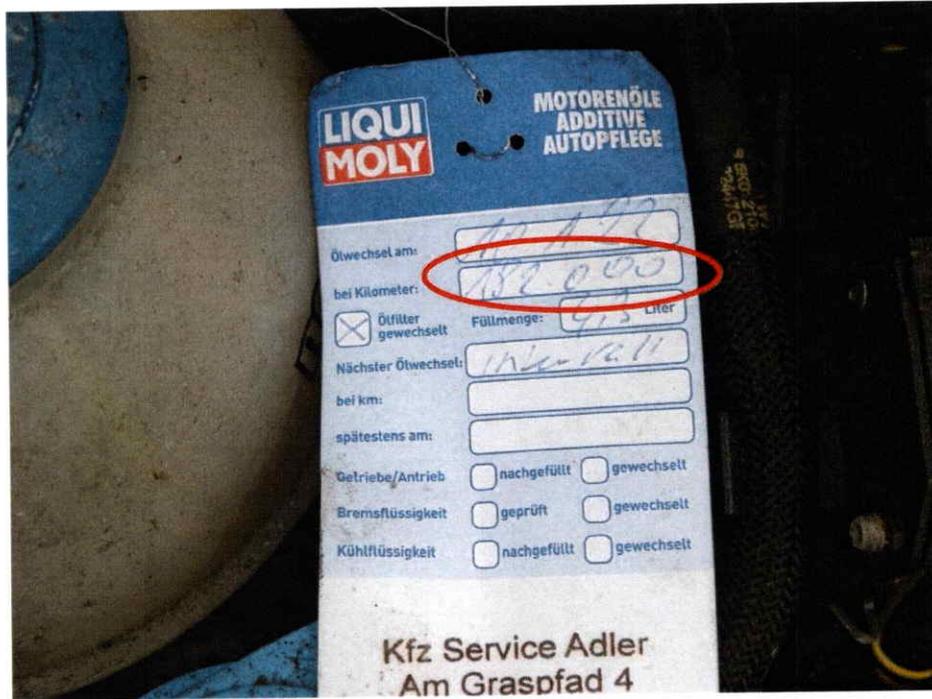
Bild 19

Der tatsächliche Kilometerstand konnte über die Tachoanzeige nicht abgelesen werden.
Die Angabe der Laufleistung bezieht sich auf dem im Motorraum befindlichen Ölzettel.

Laufleistung am 10.01.2022 182.000 km laut Ölzettel
