Bewertungsgutachten

FIN ZAR9600000M159553

Auftraggeber	Staatsanwaltschaft Chemnitz, Gerichtsstr. 2, 09112 Chemnitz
Ihr Auftrag vom	25.07.2024, schriftlich durch Frau [REDACTED]
Besichtigung	26.07.2024 um 09:00 Uhr Staatsanwaltschaft Chemnitz Sicherstellungshalle, [REDACTED]

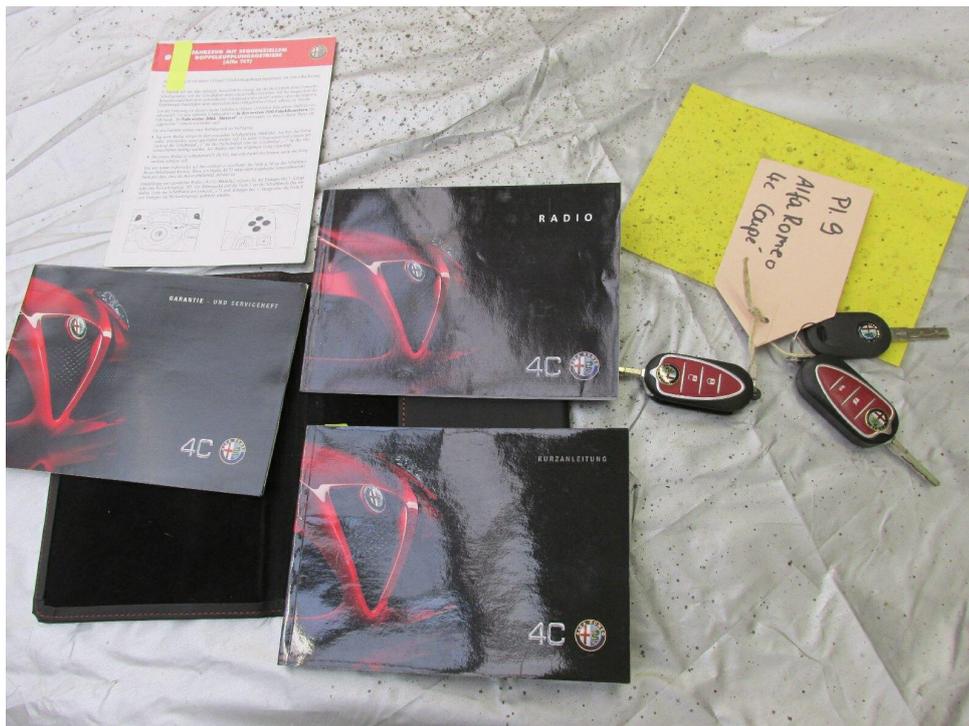
Bild 5 : 3 Fahrzeugschlüssel und Bordmappe, 1 Fahrzeugschlüssel ohne Funktion

Frontstoßfänger gerissen und verschrammt, erneuern (Bild 9); Linke Sitzwange des Fahrersitzes mit Abriebspuren versehen, smart repair; Fahrzeuginnenraum und Polster sind verschmutzt, reinigen. Ein Fahrzeugschlüssel ohne Funktion, erneuern.

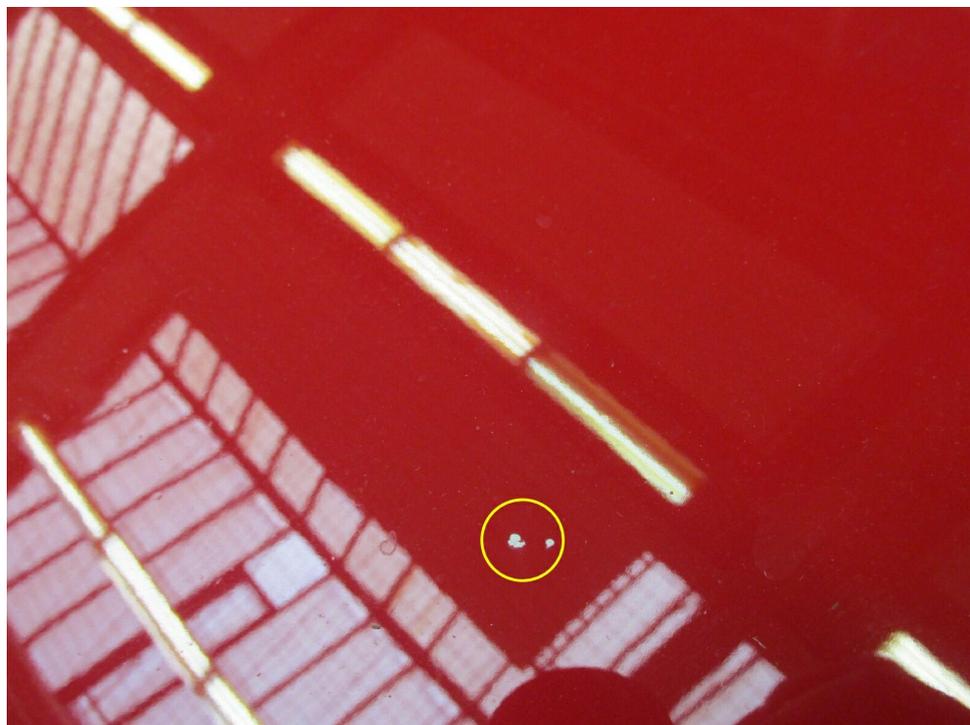
Bild 8 : Motorhaube - vereinzelter Steinschlag

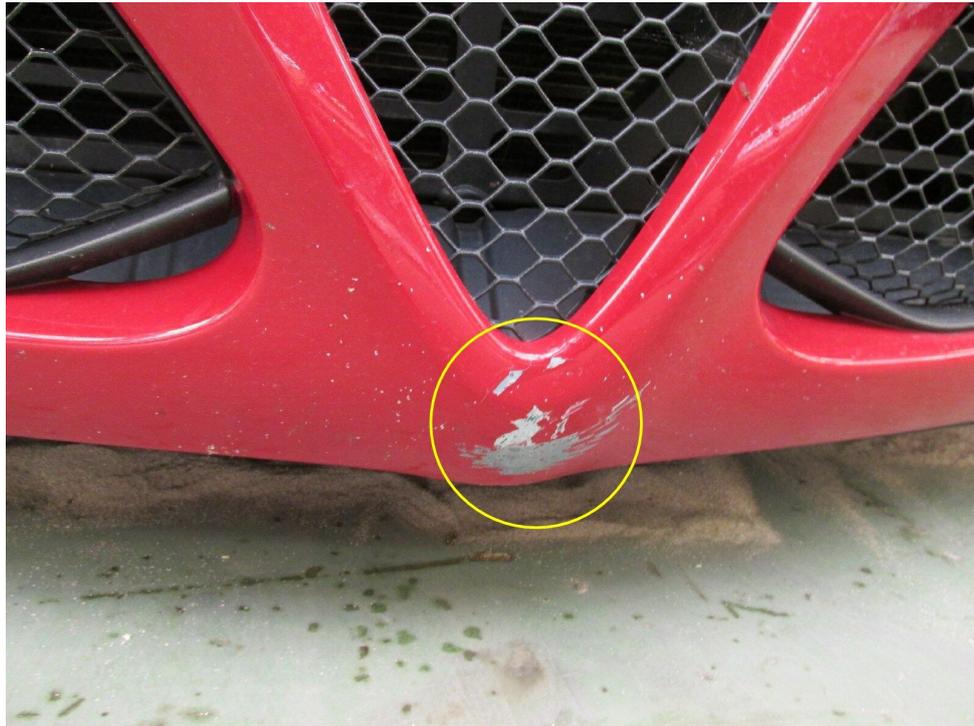
Bild 9 : Frontstoßfänger gerissen und verschrammt

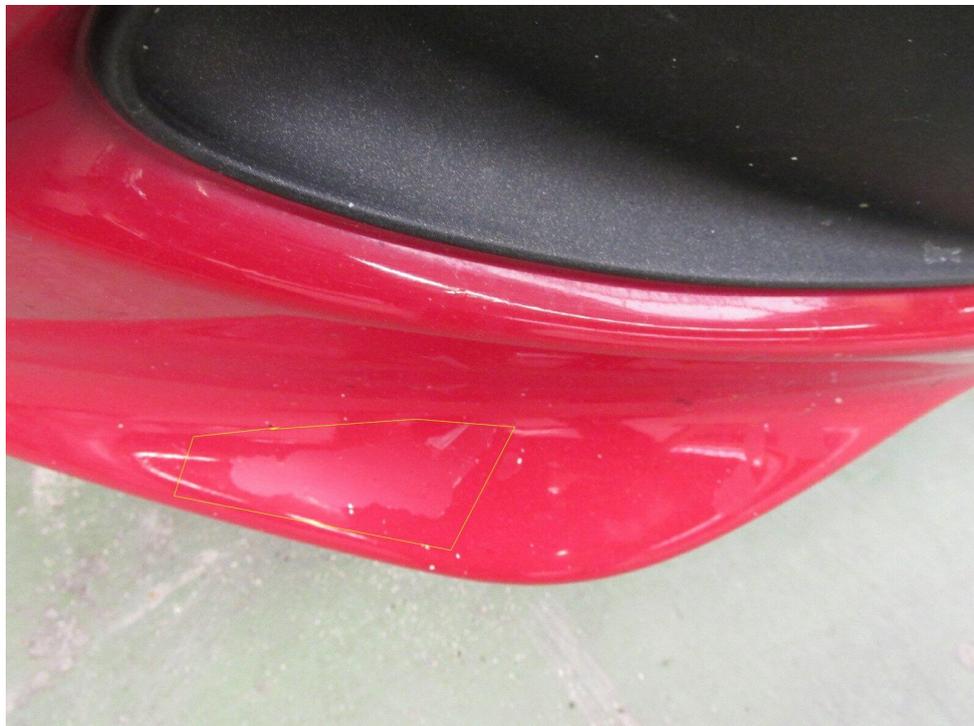
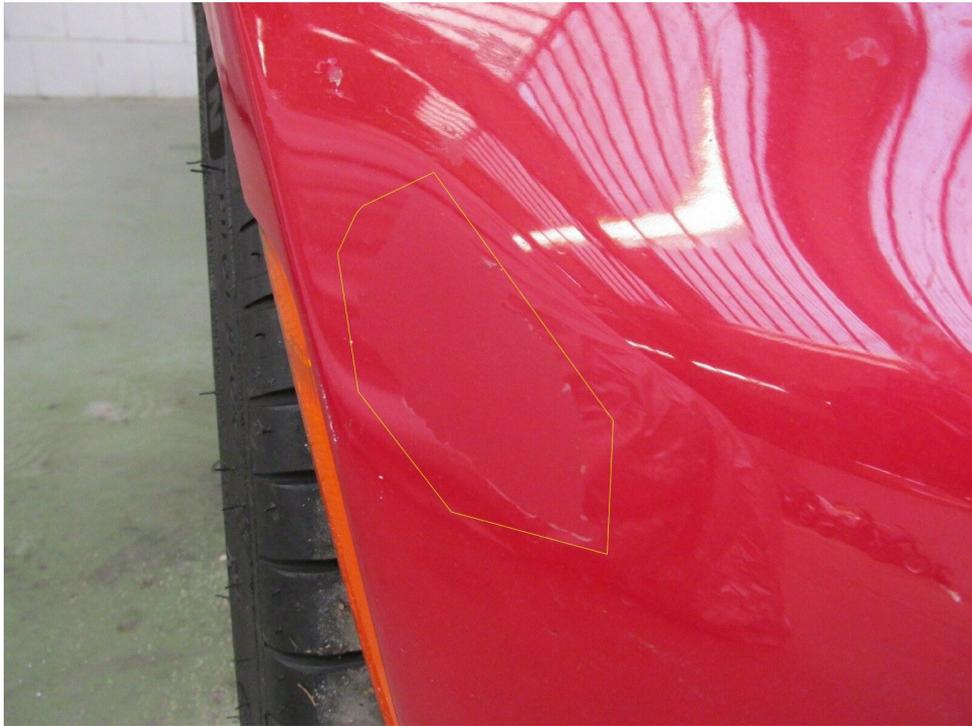
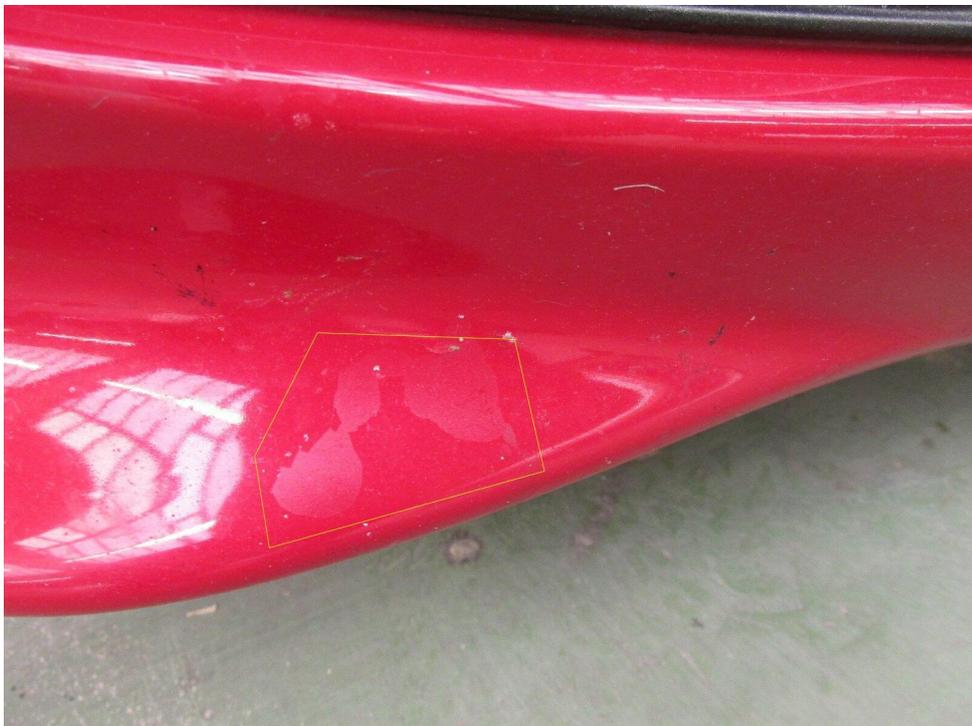
Bild 10 : Teilw. Klarlackablösungen am Frontstoßfänger

Bild 11 : Teilw. Klarlackablösungen am Frontstoßfänger

Bild 12 : Teilw. Klarlackablösungen am Frontstoßfänger

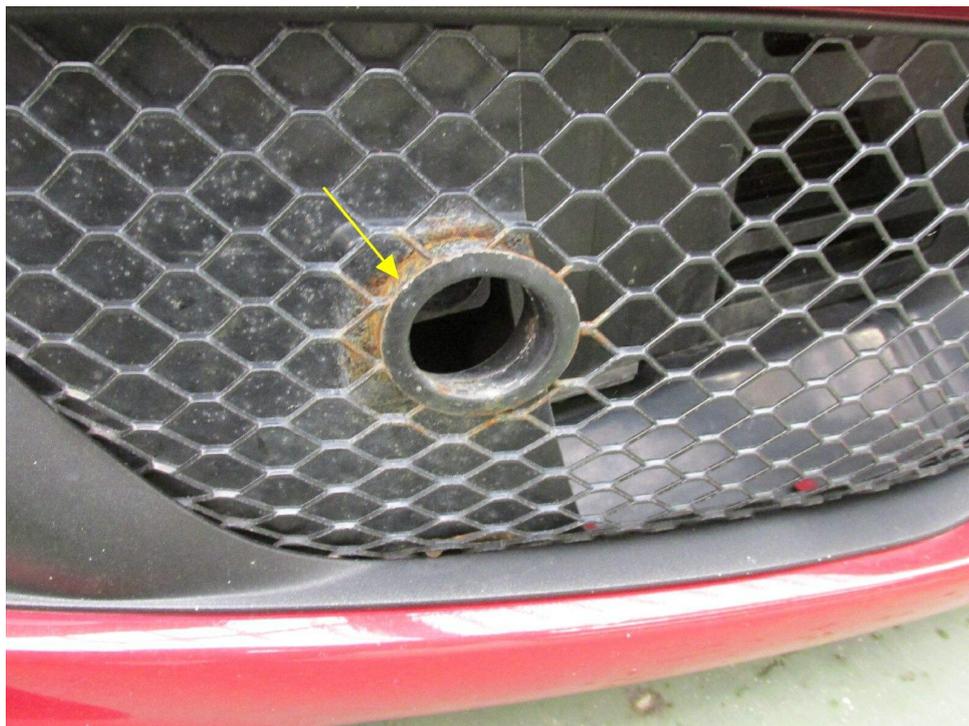
Bild 13 : Abschleppöse vorn korrodiert

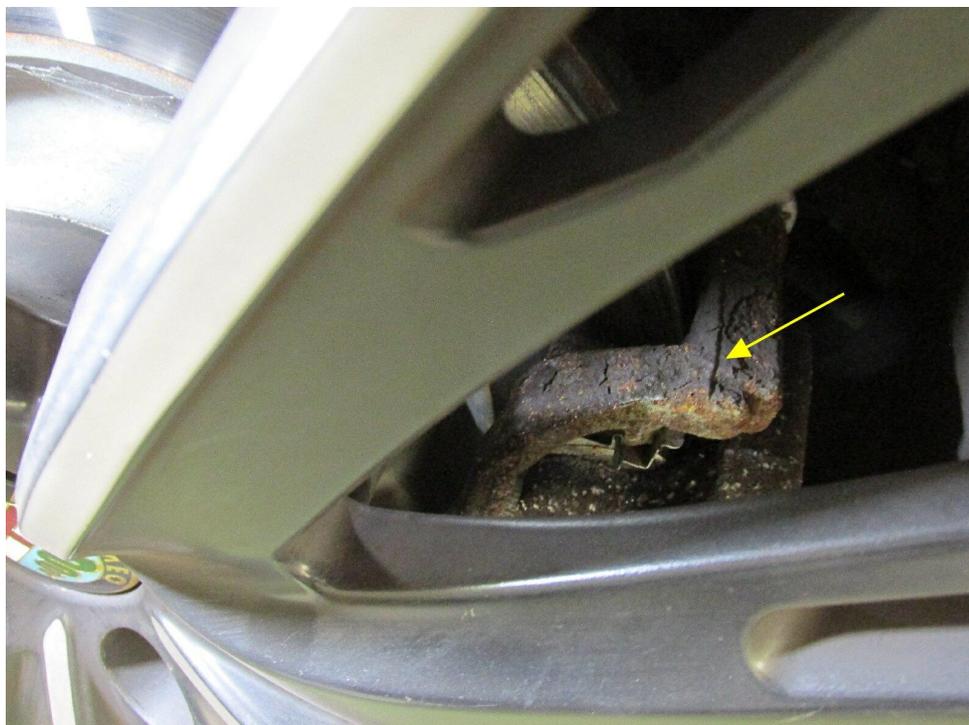
Bild 14 : Vier Bremssättel sind oberflächlich korrodiert (Beispielbild)

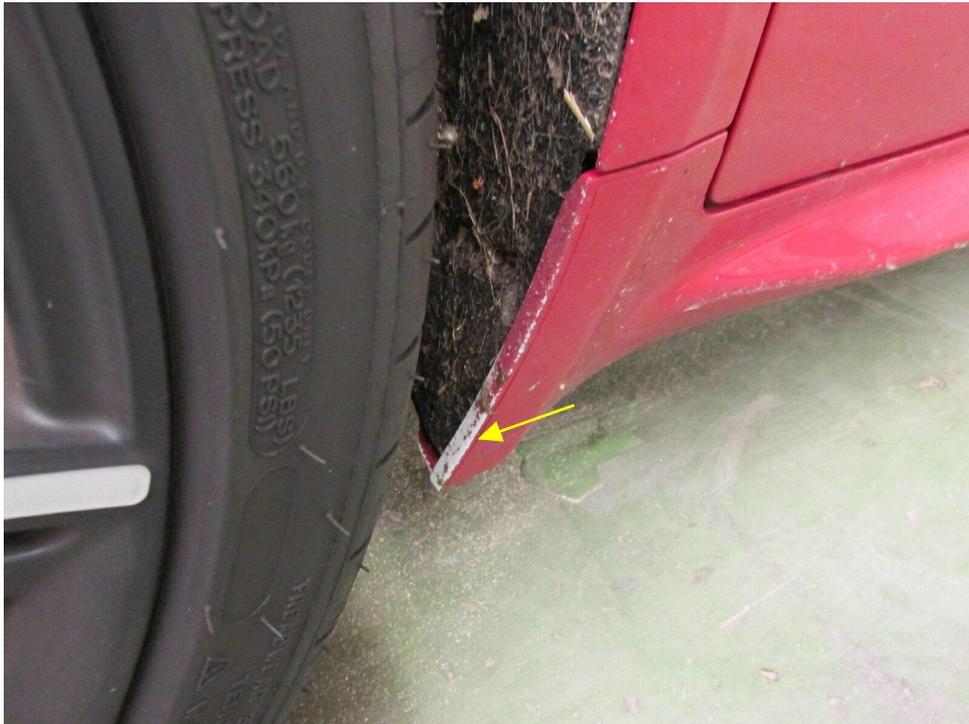
Bild 15 : Schweller links durch Steinschlag gekennzeichnet

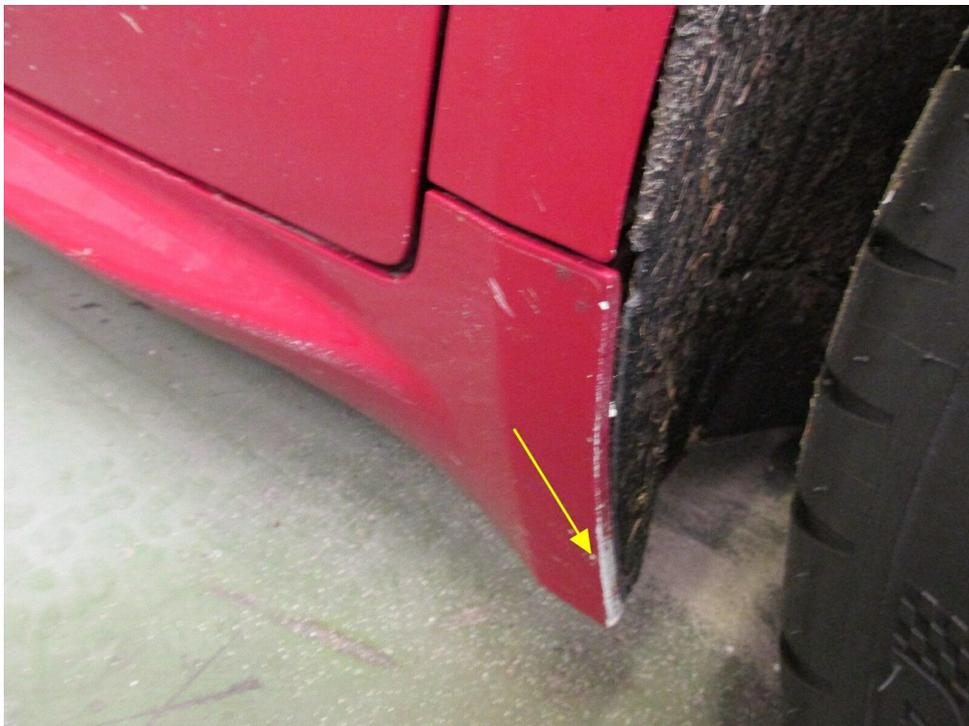
Bild 16 : Schweller rechts durch Steinschlag gekennzeichnet

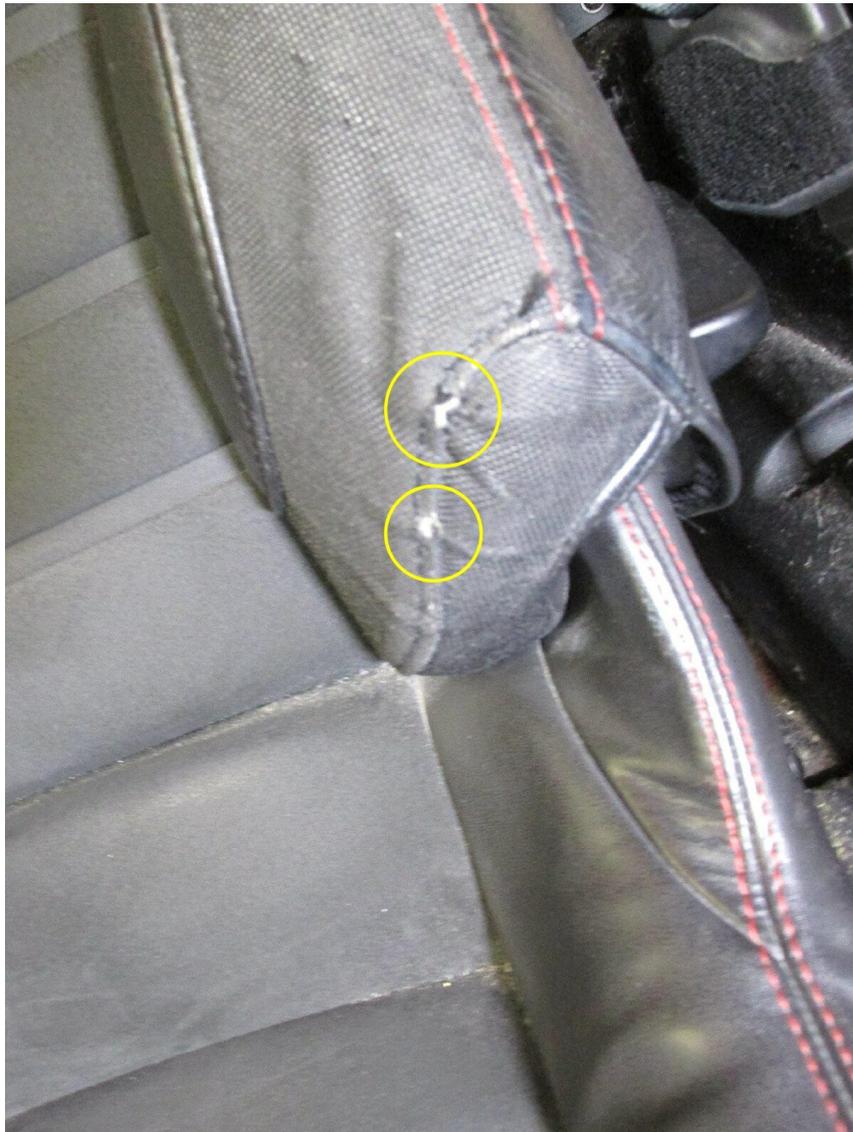
Bild 17 : Linke Sitzwange des Fahrersitzes mit Abriebspuren

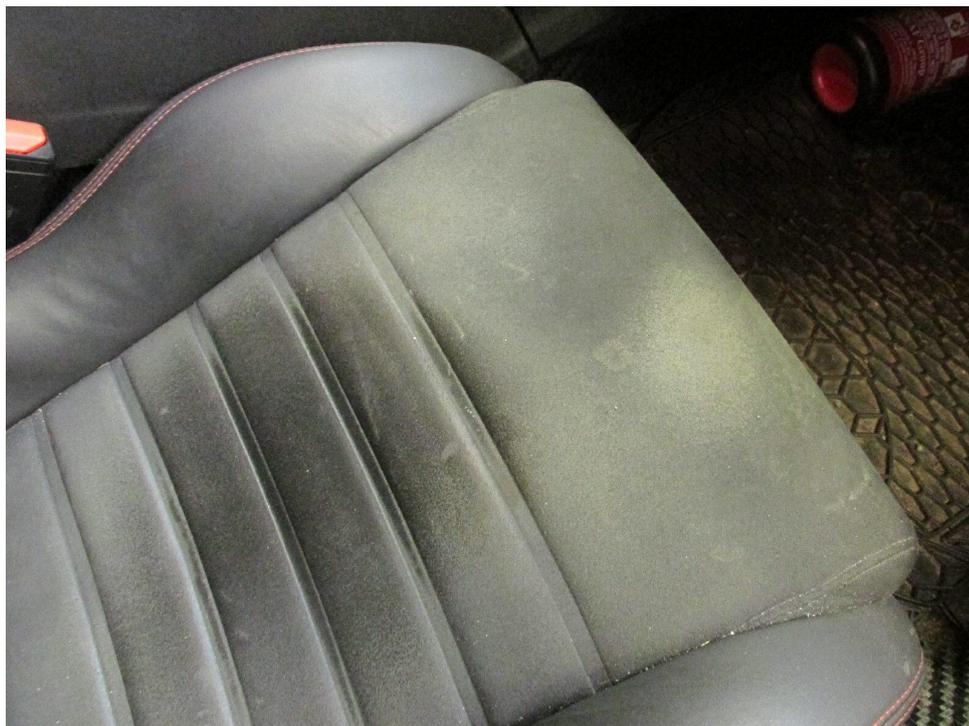
Bild 18 : Fahrzeuginnenraum und Polster verschmutzt
