Gutachten-Nr. 3162563

Fahrzeugbewertung

| Verkaufsbezeichnung | V 250 d extralang 9G-TRONIC Avantgarde | | |

Lichtbildanlage zu Gutachten Nr.: 3162563

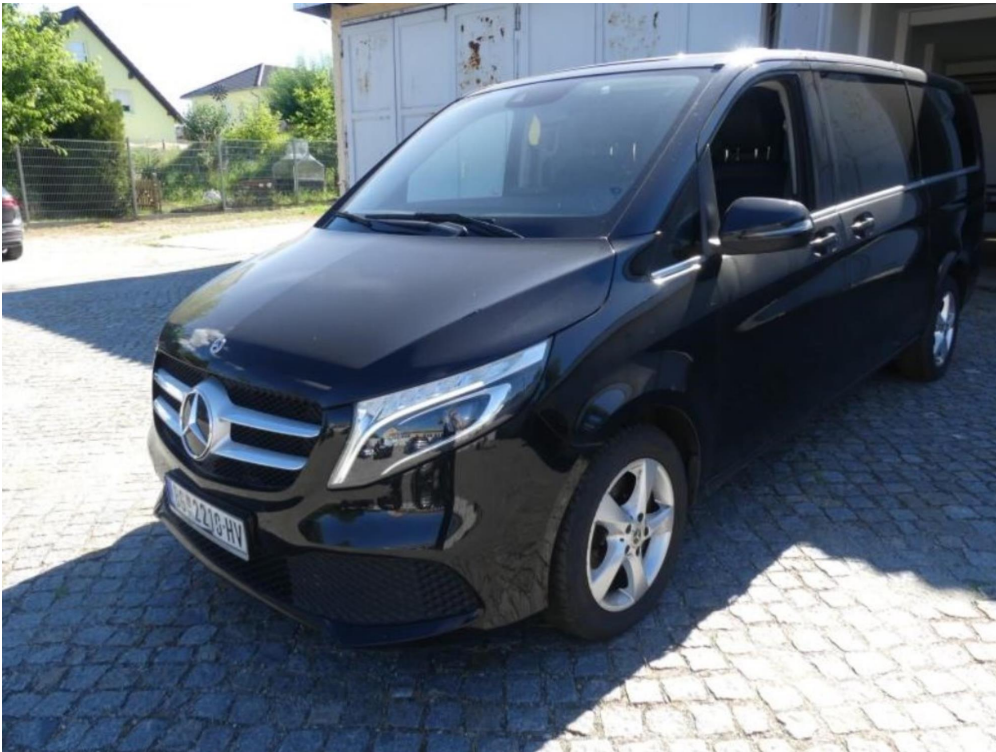
Bild 1

Der Mercedes-Benz
V250 bei der
Besichtigung ...

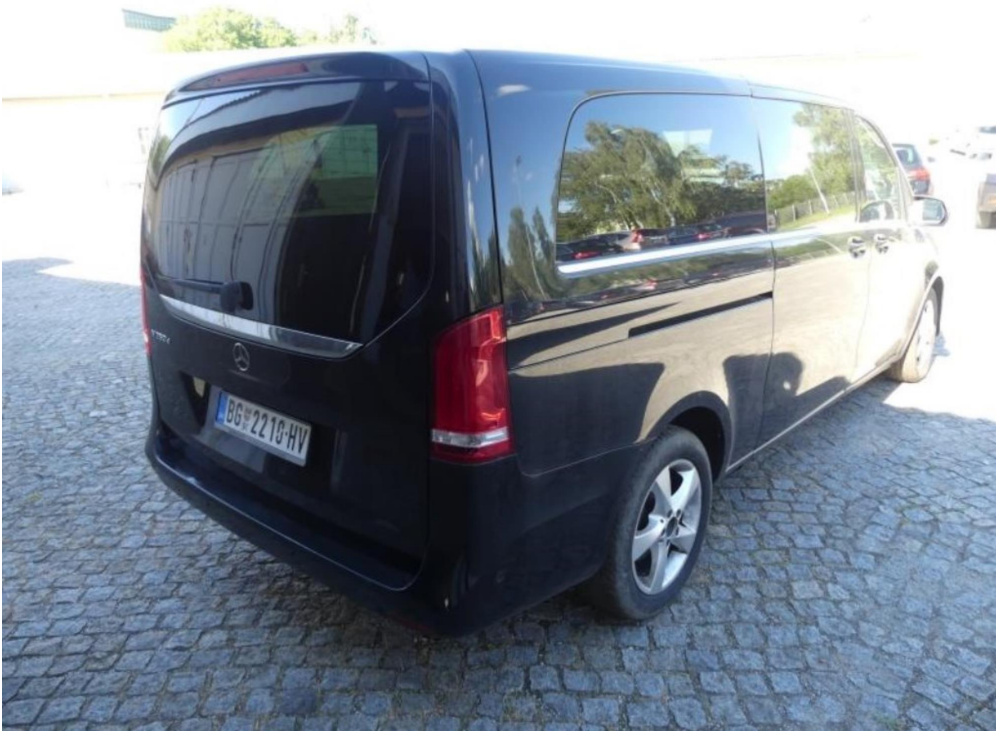
Bild 2

... am 18.06.2024
in 02625 Bautzen

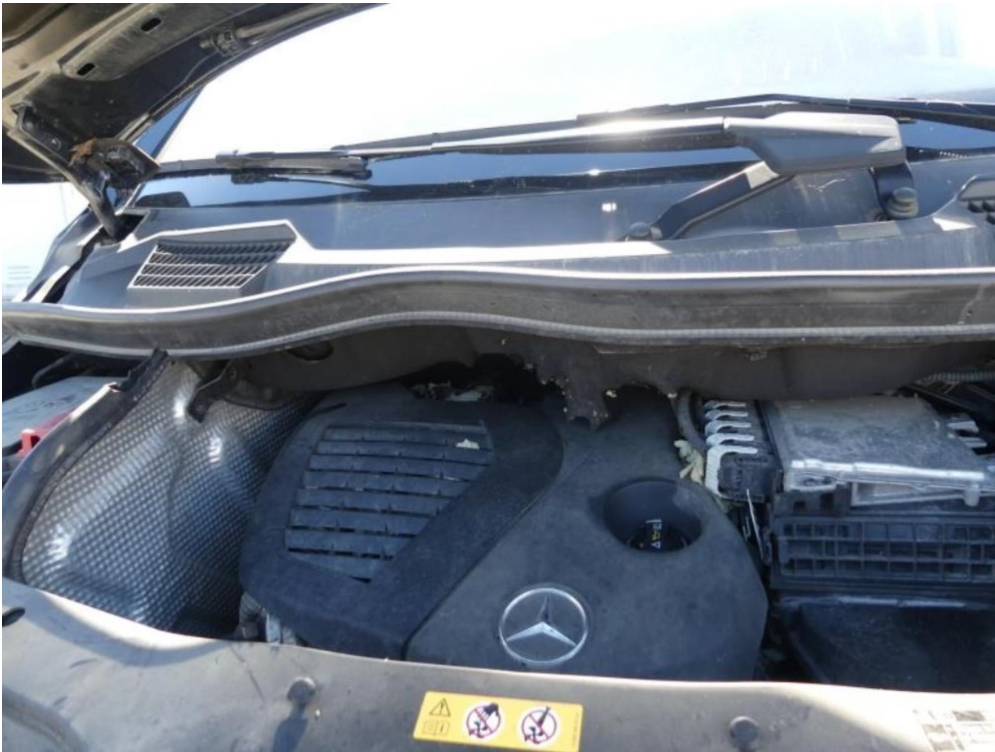
Bild 3

- STOßFÄNGER HINTEN EINGEDRÜCKT UND VERFORMT
- STOßFÄNGER VORN EINGEDRÜCKT UND VERFORMT
- UNTERFAHRSCHUTZ RECHTS GEBROCHEN
- LICHTMASCHINE OHNE LADESTROM
- MOTORRAUM MIT MARDERBISSSPUREN
- SCHIEBETÜR LINKS MIT STEINSCHLÄGEN
- SCHIEBETÜR RECHTS EINGEDELTT
- SEITENTEIL RECHTS VERSCHRAMMT
- FELGE VORN RECHTS VERSCHÜRFT
- FRONTSCHIEBE STEINSCHLAG

Sicht auf den Motorraum
(Marderschaden an den Dämmatten)

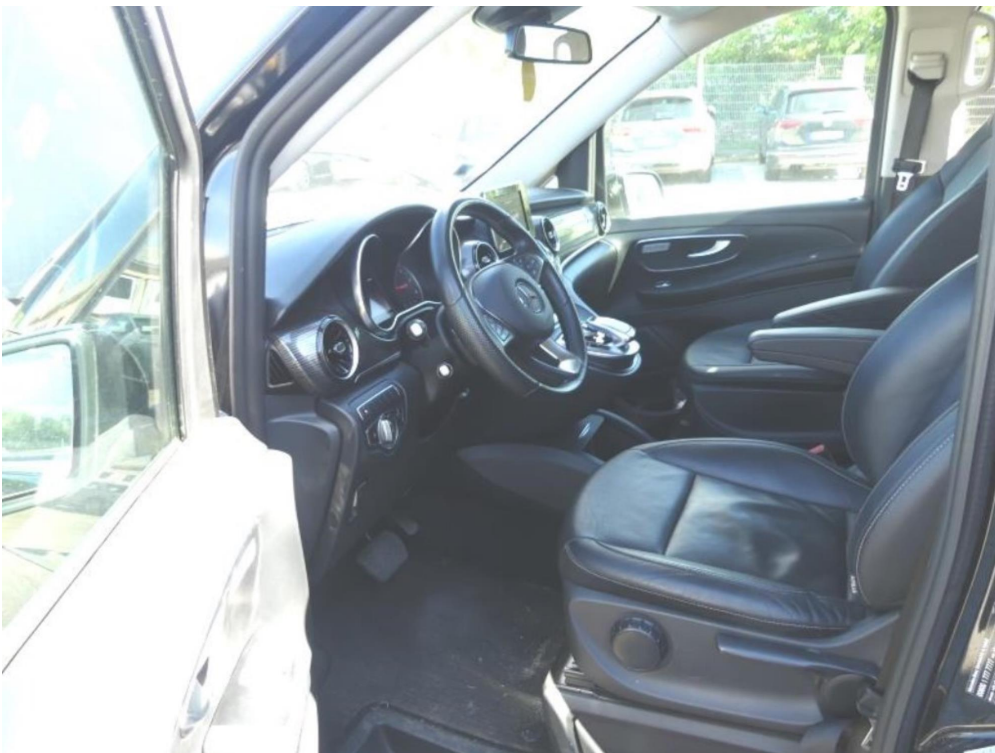
Bild 4

Innenraum vorn

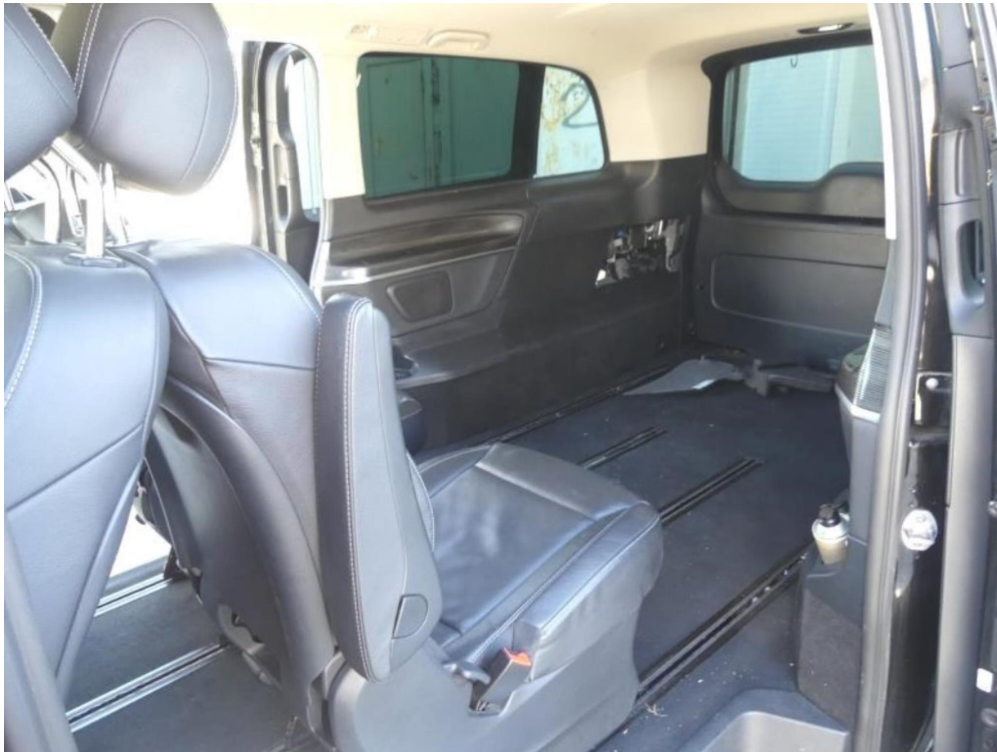
Bild 5

3. SITZBANK HINTEN FEHLT
HECKKLAPPE EINGEDELTT
MOTORHAUBE EINGEDELTT
REPARIERTER HECKSCHADEN

Innenraum hinten
3.Sitzbank fehlt

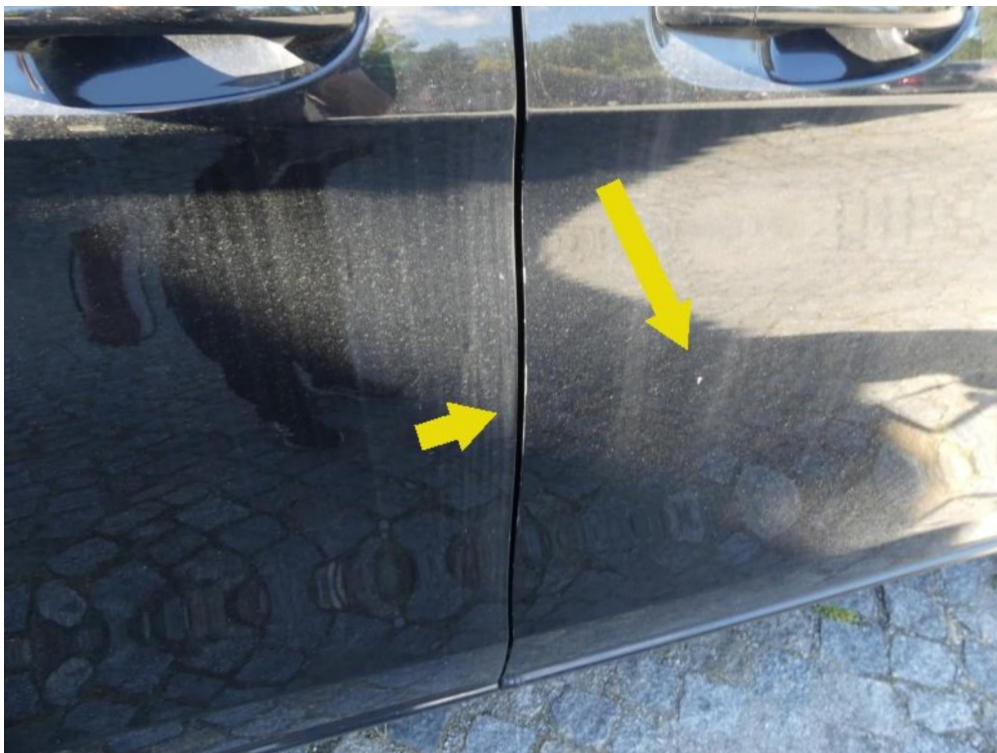
Bild 8

Fondtür links
verschrammt

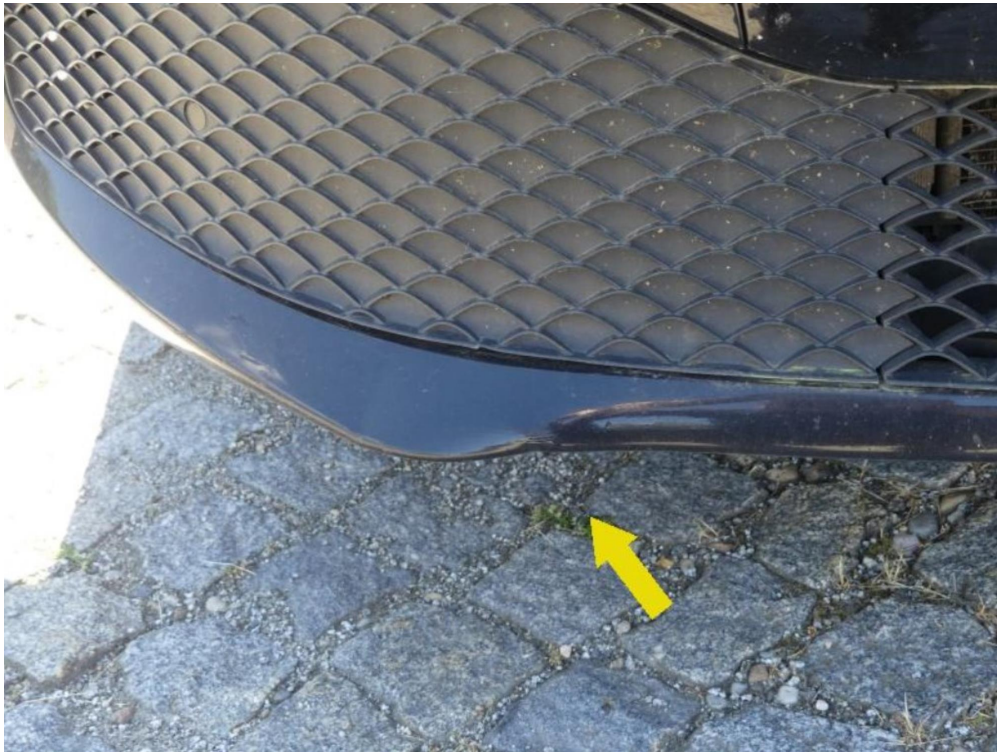
Bild 9

Stoßfänger vorn
rechts eingedrückt
und verformt

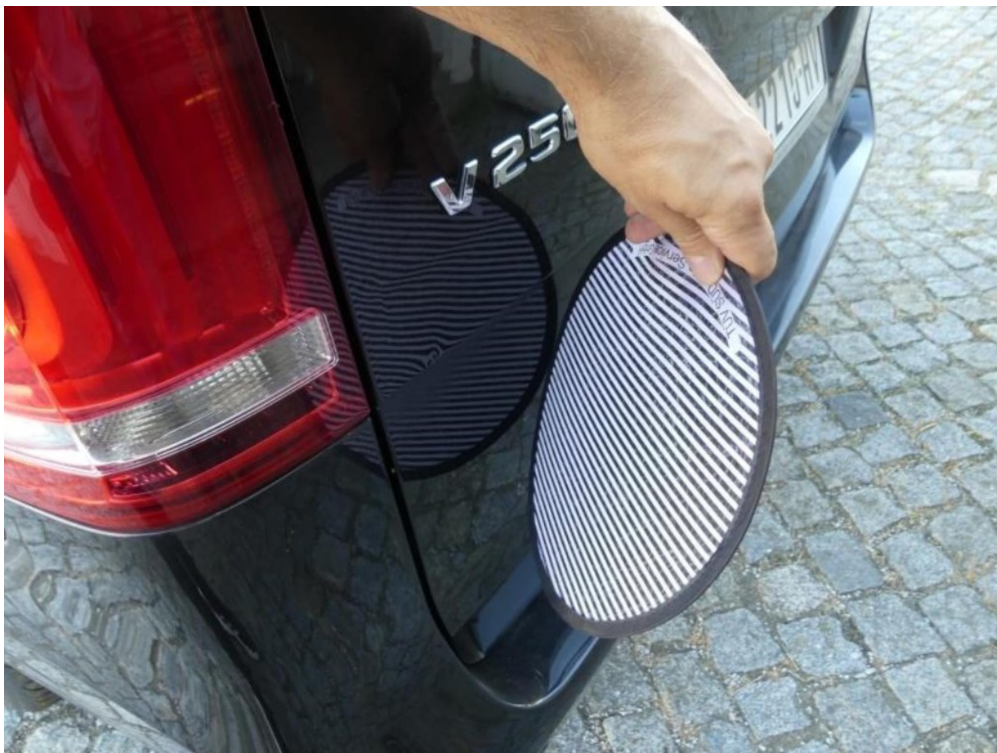
Bild 10

Am Fahrzeug wurde eine Lackschichtdickenmessung durchgeführt. An folgenden Bauteil wurde eine erhöhte Lackschichtdicke gemessen:

- Heckklappe

Heckklappe links
eingedellt

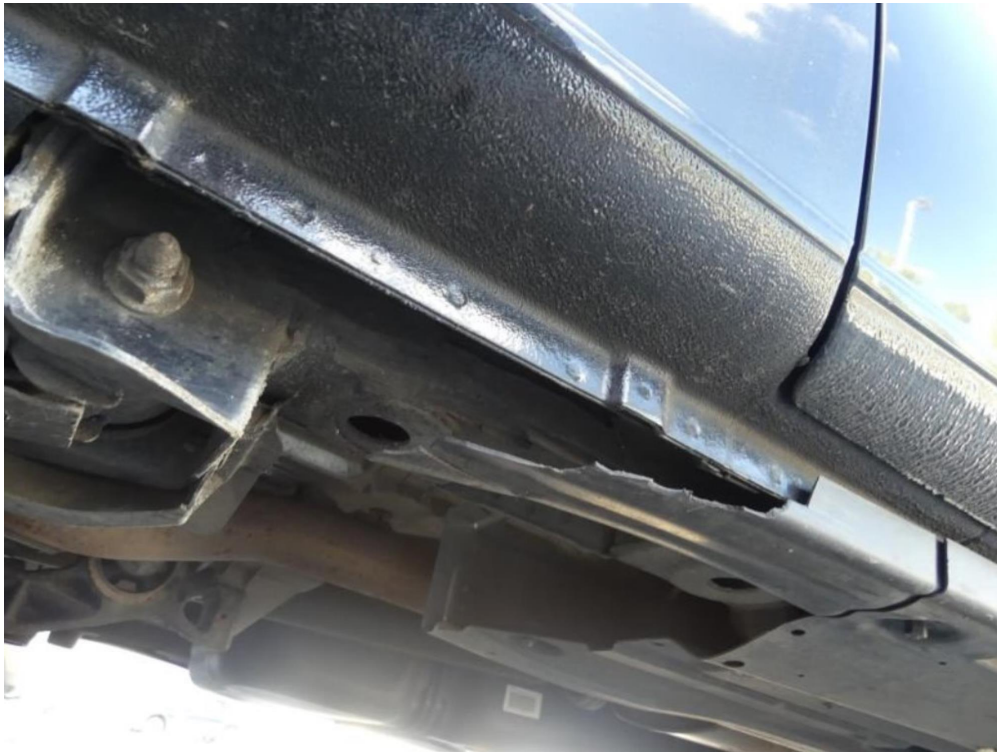
Bild 11

Unterfahrschutz
rechts gebrochen

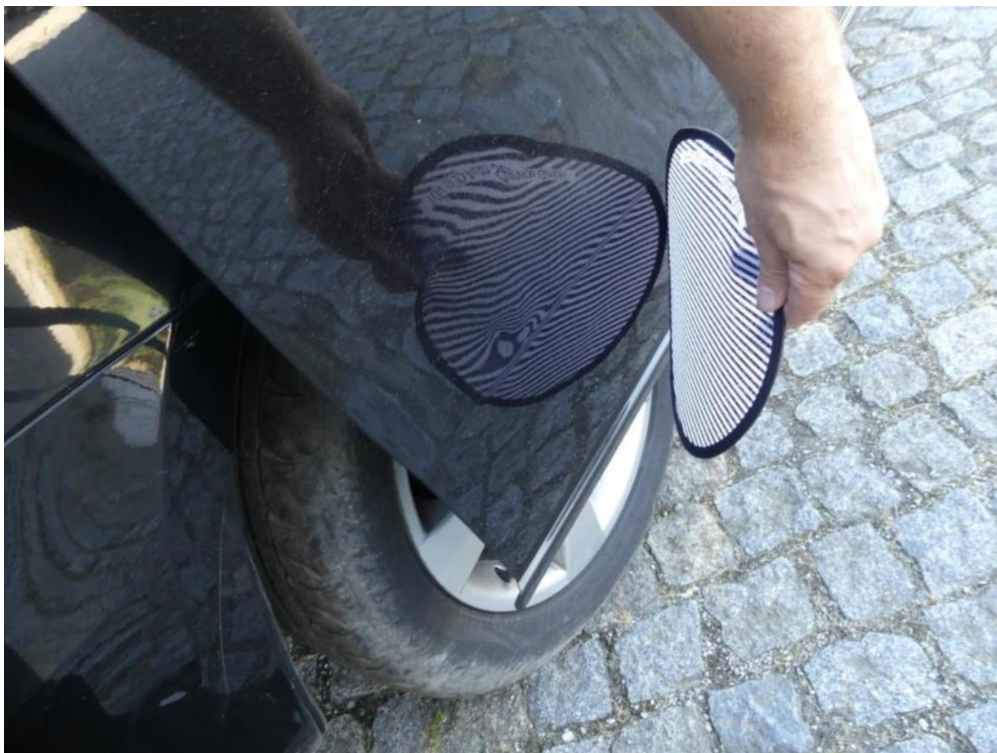
Bild 12

Fondtür rechts
unterhalb
eingedeilt

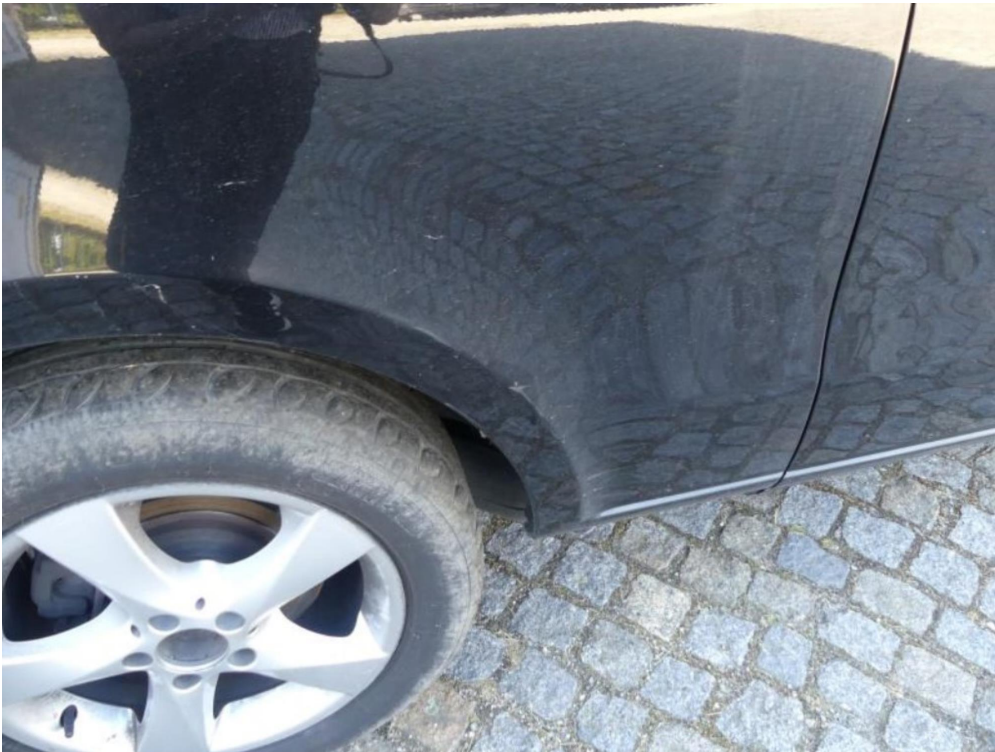
Bild 13

Seitenteil rechts
verschrammt
