Kfz-Prüfcenter Spantig

Fahrzeugbewertung

Bei Rückfragen bitte angeben : Gutachten-Nr. 2024-09200

Fahrzeugbewertung zum Fahrzeug Audi A8, (Ungarische Zulassung).

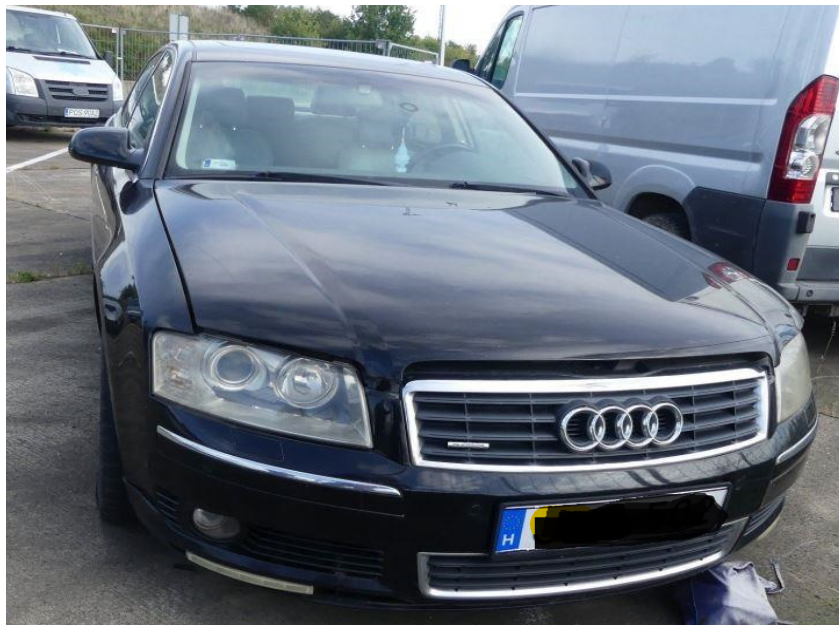
Foto 1: Übersichtsansicht von vorn

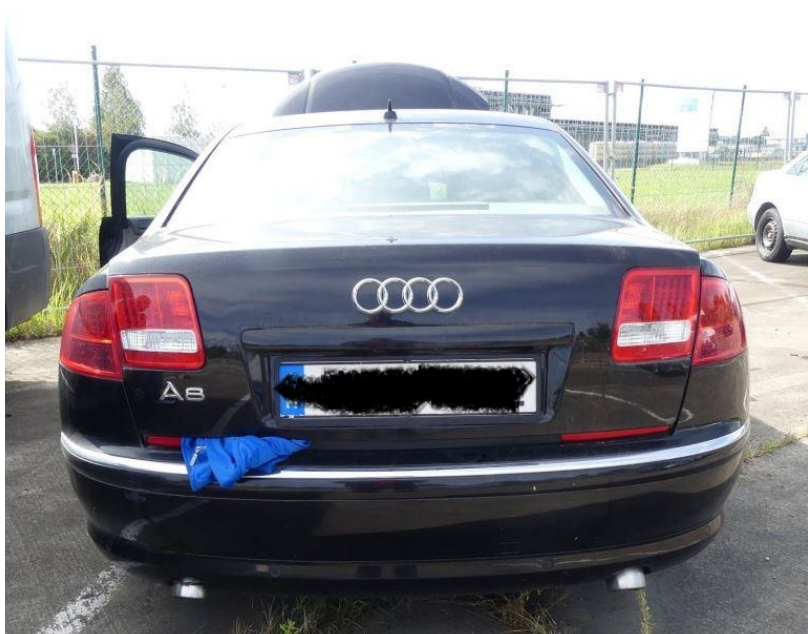
Foto 2: Übersichtsansicht von hinten
