Fahrzeugbewertung

vom 27.01.2025

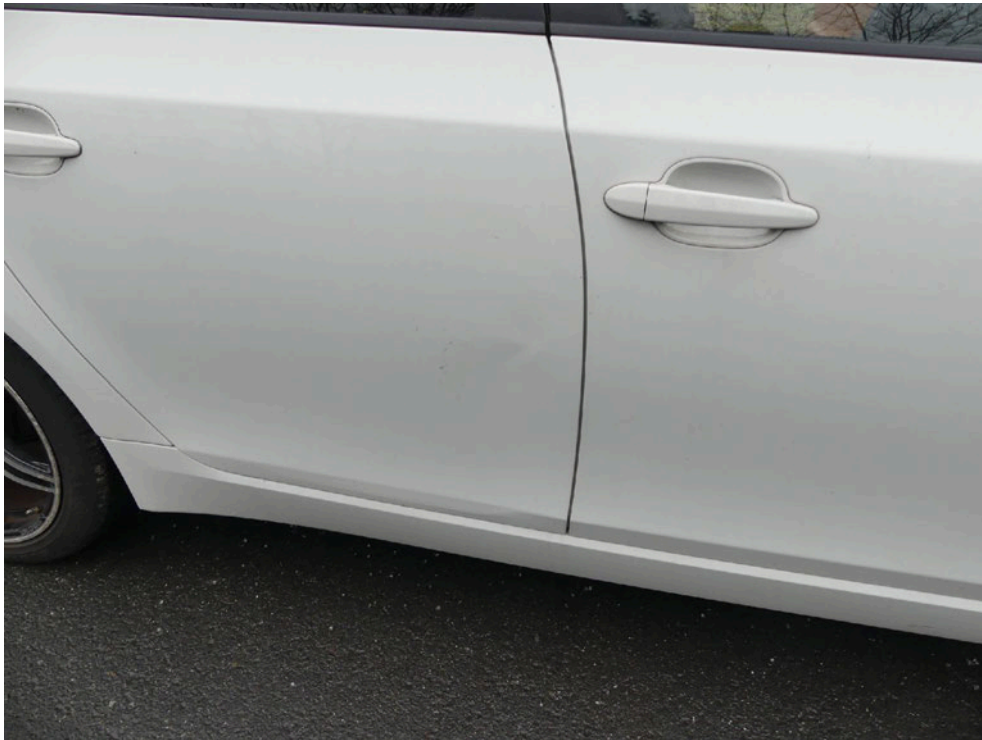
Bild: 53 Ansicht Fondtür rechts, die ist in der Türaußenhaut beschädigt.

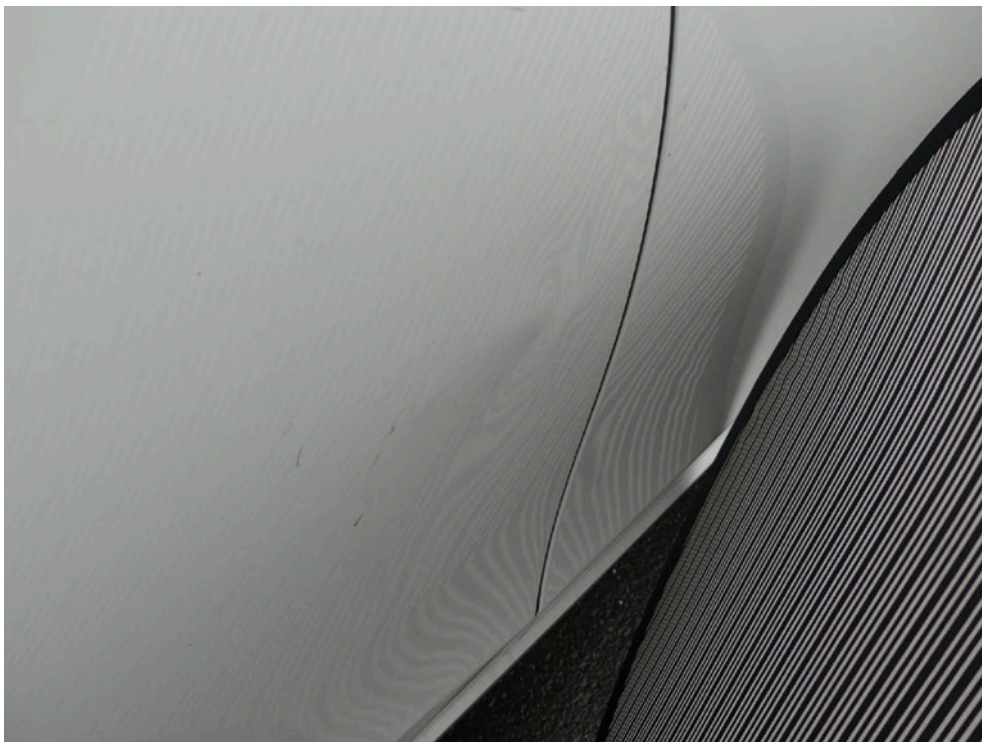
Bild: 54 Detaillierte Darstellung zur visuellen Verdeutlichung des Materialeinzuges mittels Liniensegels.

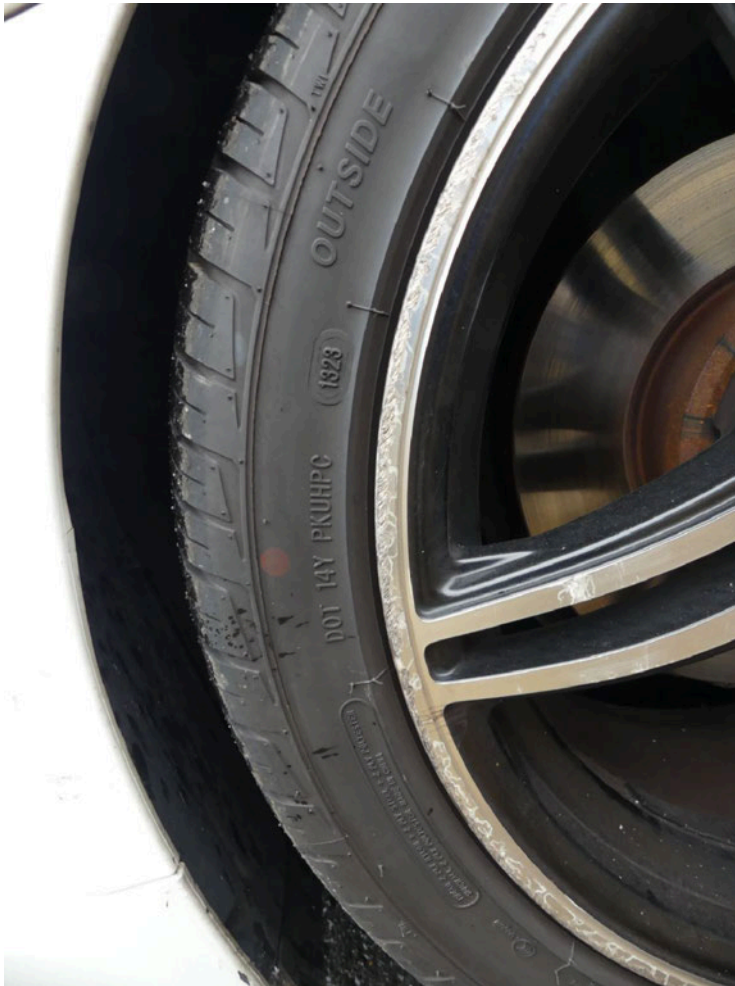
Bild: 63 Die LM-Felge ist sichtbar beschädigt.

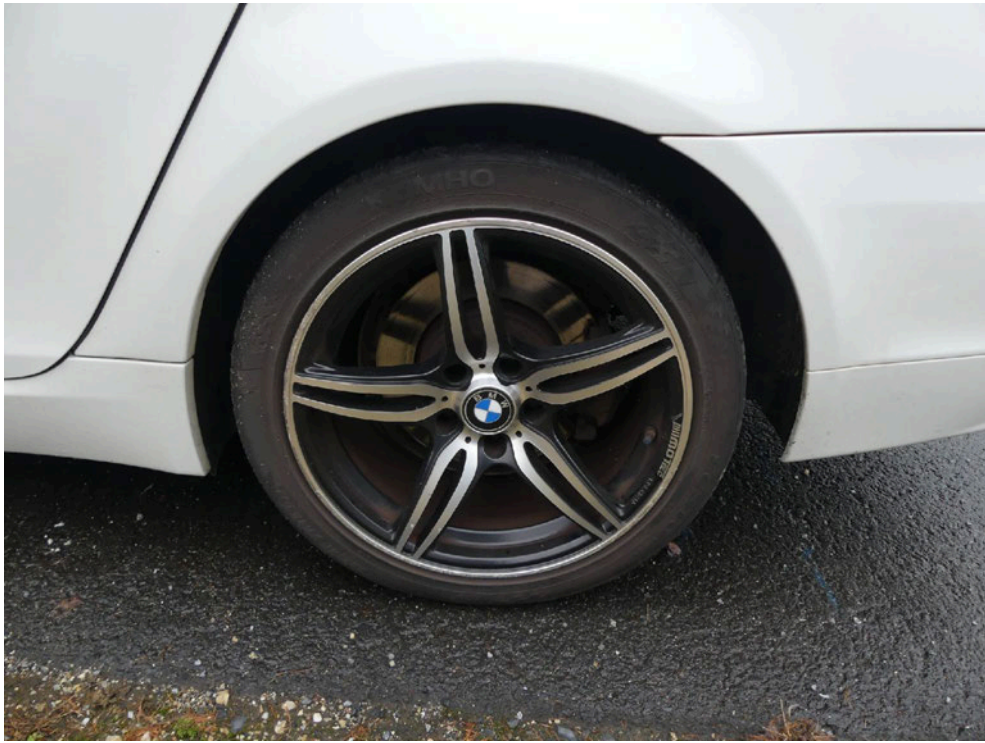
Bild: 64 Ansicht Rad/Reifenkombination hinten links

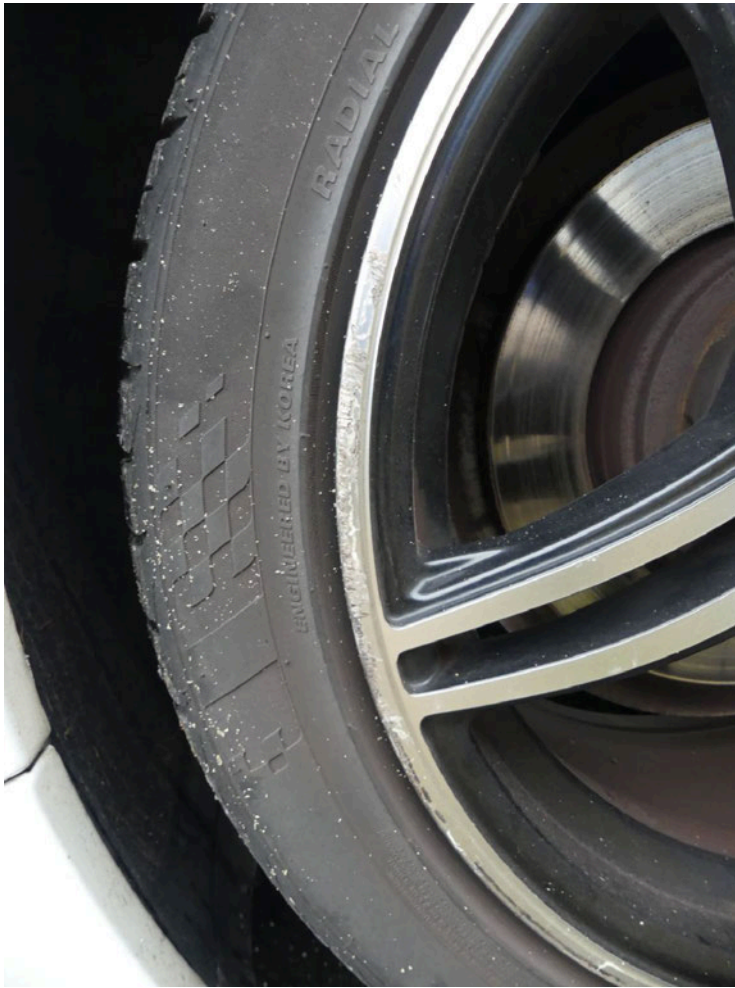
Bild: 65 Ansicht wie vor, diese LM-Felge ist ebenso im Bereich Felgenhorn beschädigt.

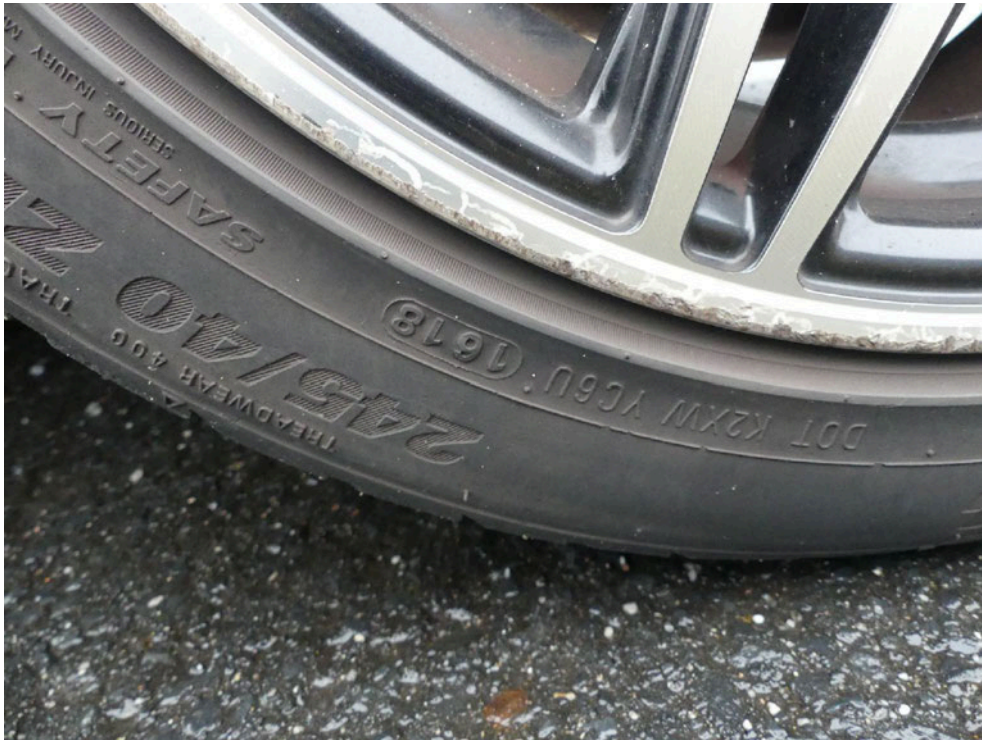
Bild: 66 Detailansicht in geänderter Perspektive.

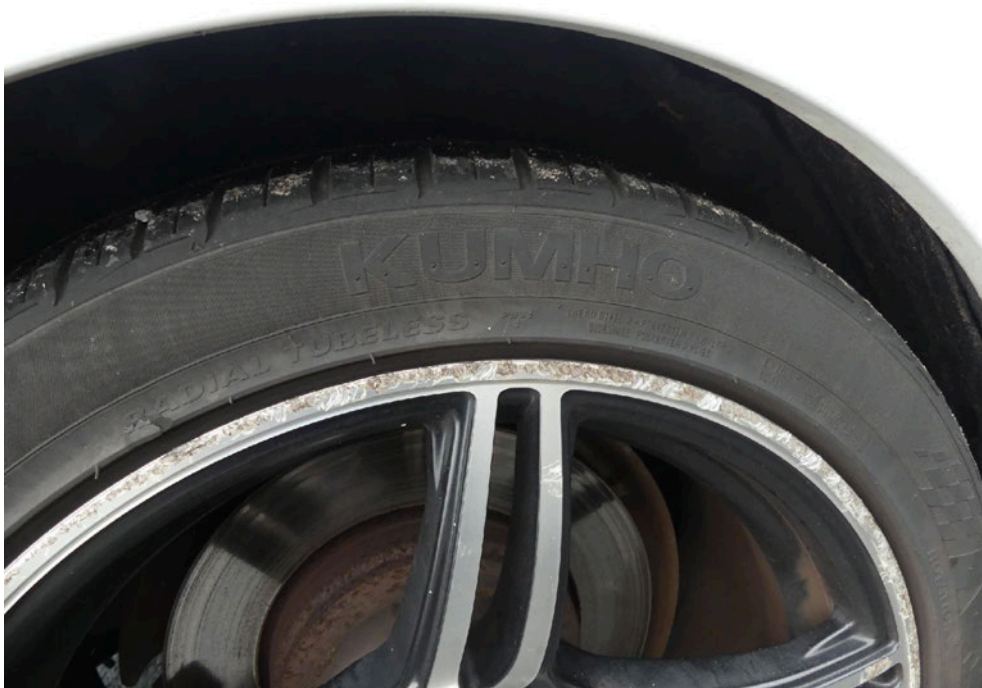
Bild: 68 Felgenhorn beschädigt.

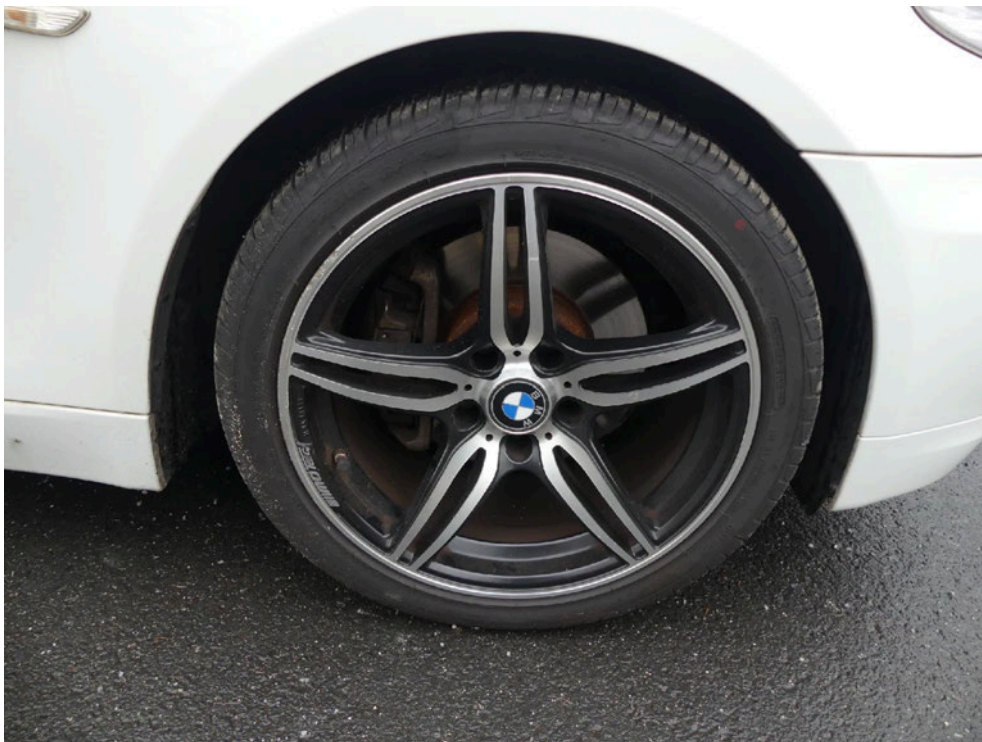
Bild: 69 Ansicht Rad/Reifenkombination vorn rechts

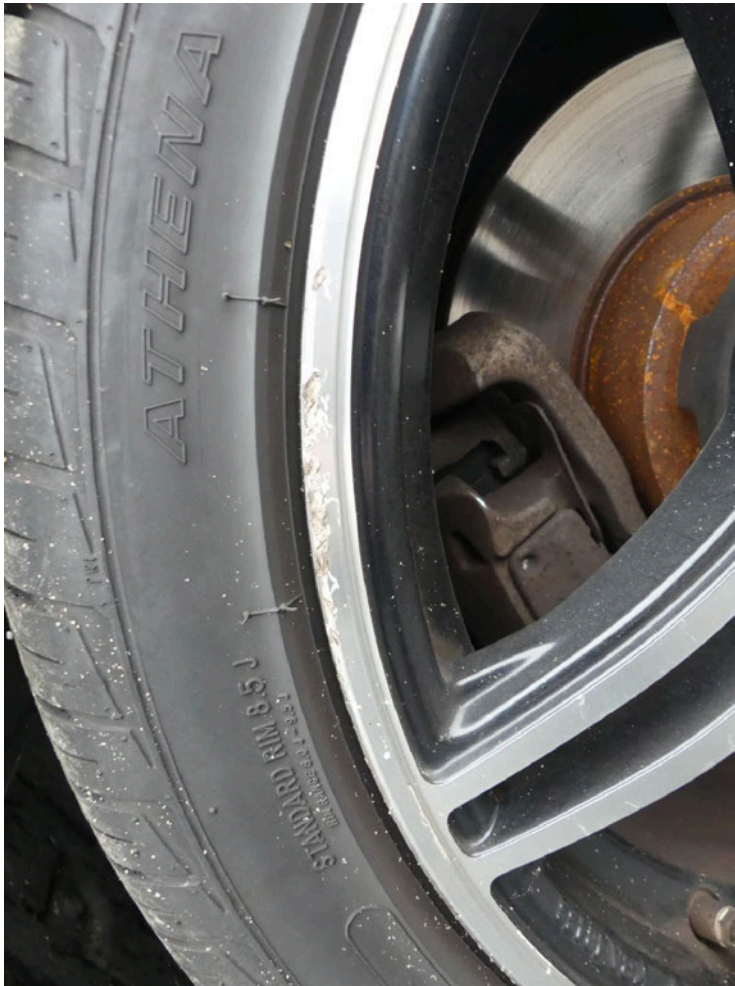
Bild: 70 Beschädigung Felgenhorn vorhanden.

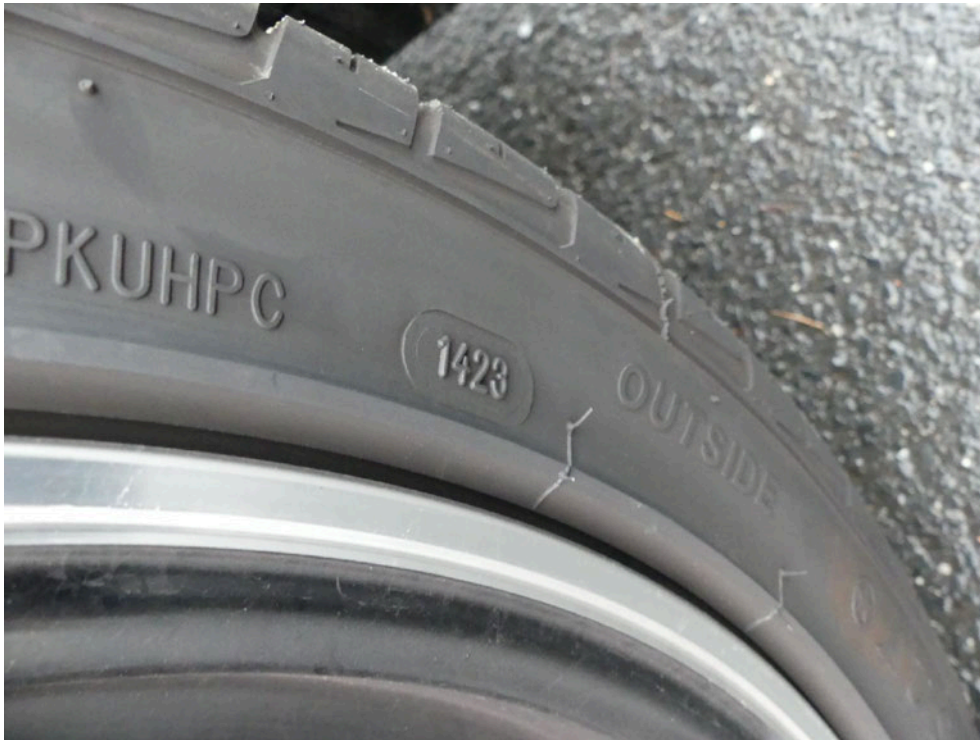
Bild: 71 Ausweisung der DOT Nummer der Radialreifen
