# Fahrzeugbewertung

vom 04.04.2025

## **G u t a c h t e n**

<b>Betrifft</b>	Fahrzeugbewertung
Auftrag vom / durch	12.03.2025 / Auftraggeber
Besichtigungsdatum	13.03.2025 10:55 Uhr
Besichtigungsort	Verwahrstelle Staatsanwaltschaft Dresden 01936 Laußnitz
Anwesend	Vertretungsperson von Auftraggeber

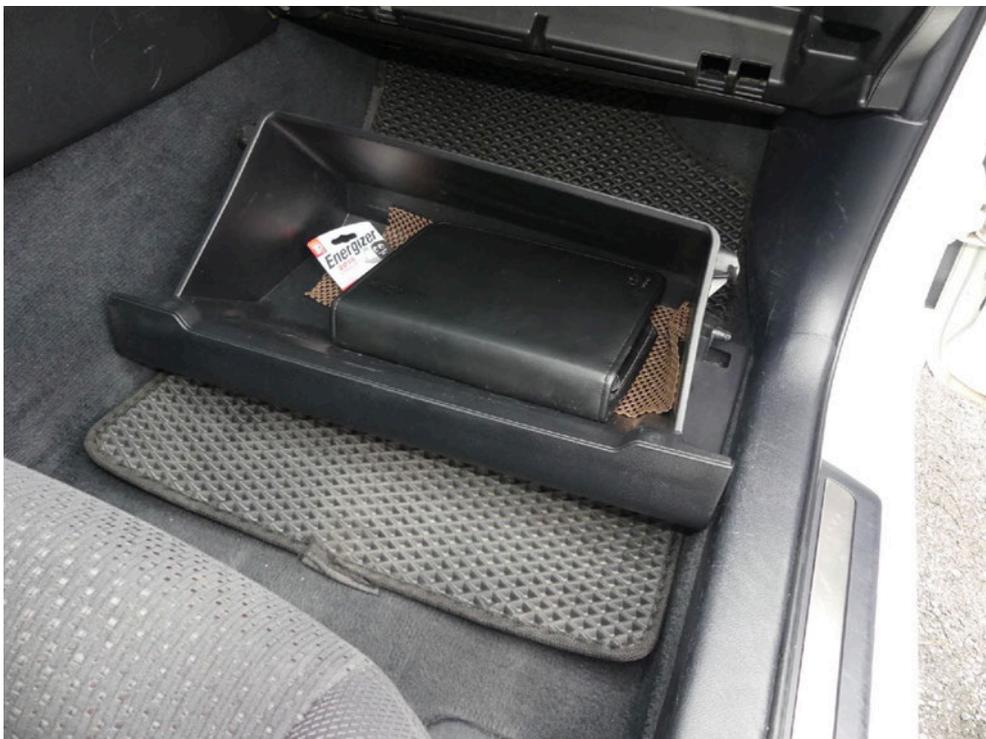
Bild: 26 Ablagefach lose im Fahrzeuginnenraum

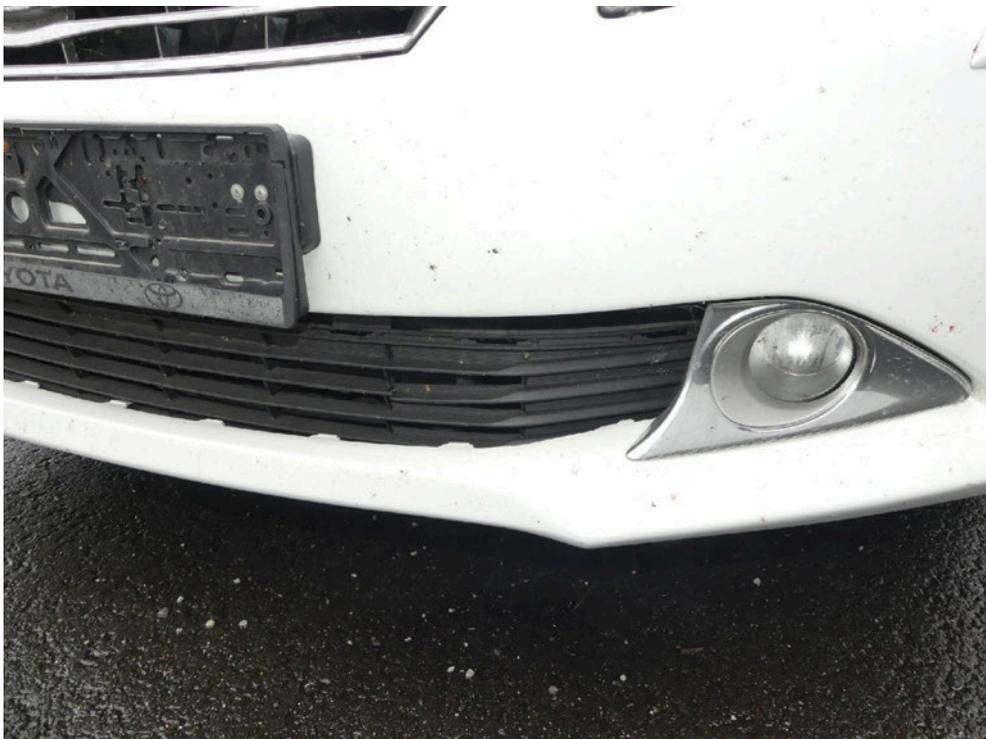
Bild: 32 Luftführungsgitter Frontverkleidung teilweise lose ...

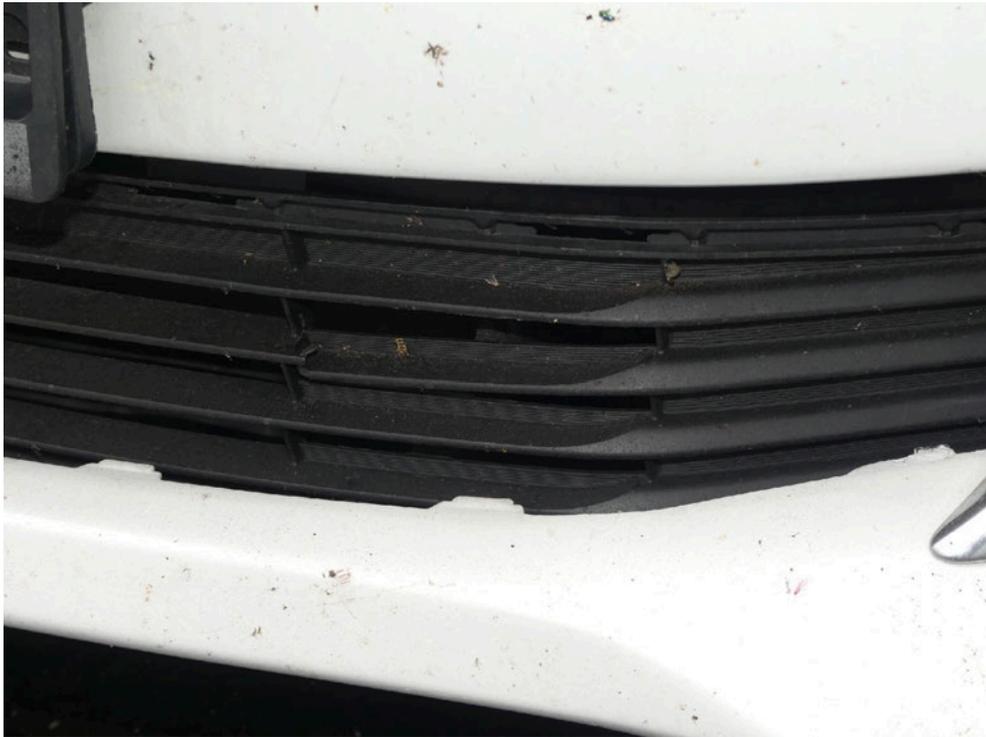
Bild: 33 ... und beschädigt.

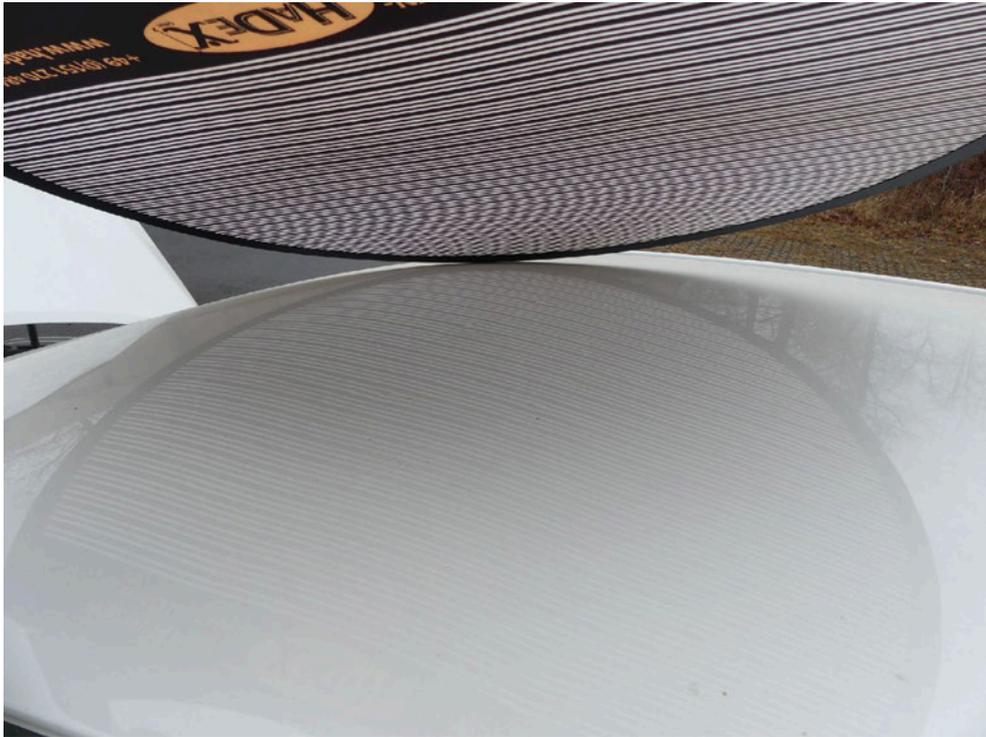
Bild: 35 Das Fahrzeugdach ist mehrfach eingedellt.

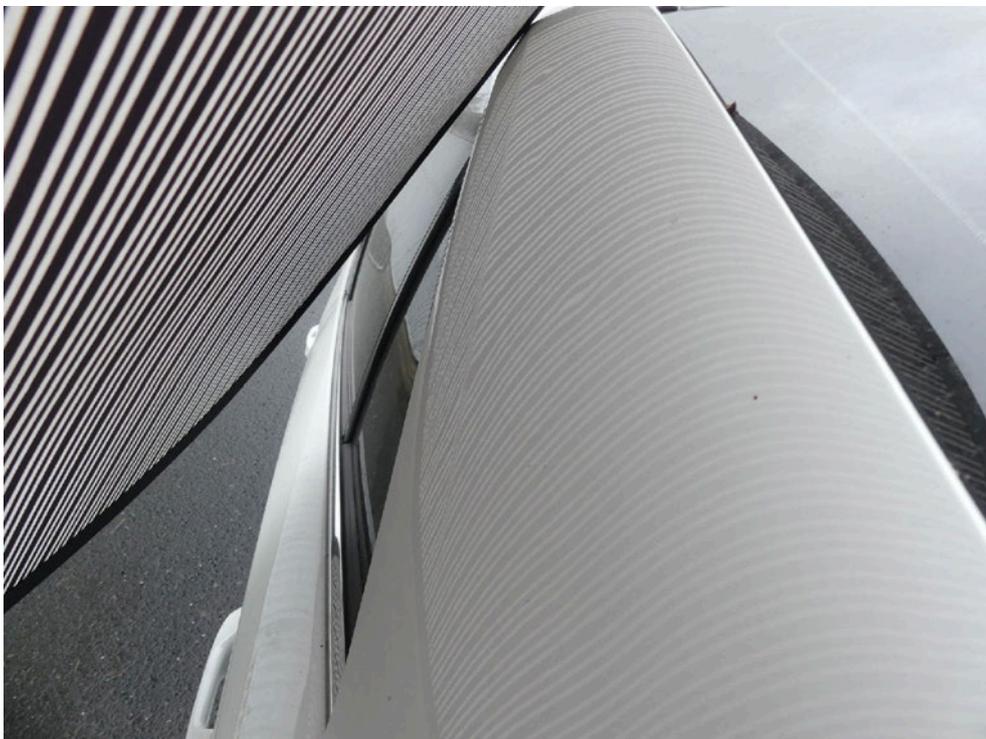
Bild: 36 Ausweisung Eindellung Dachrahmen links

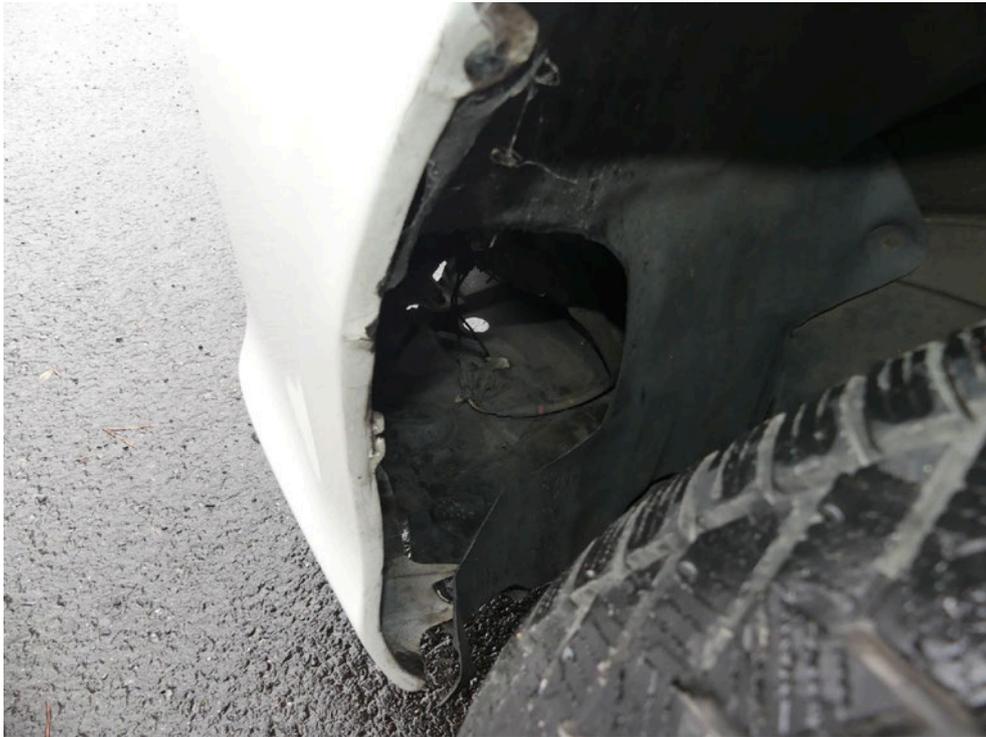
Bild: 37 Radhausverkleidung vorn links beschädigt

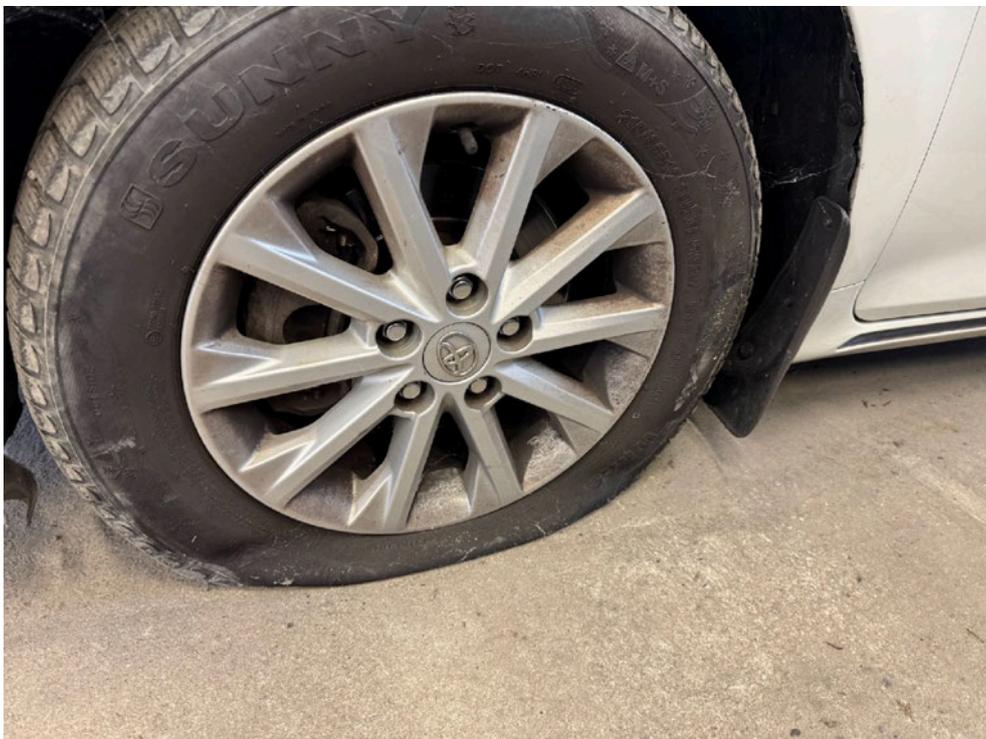
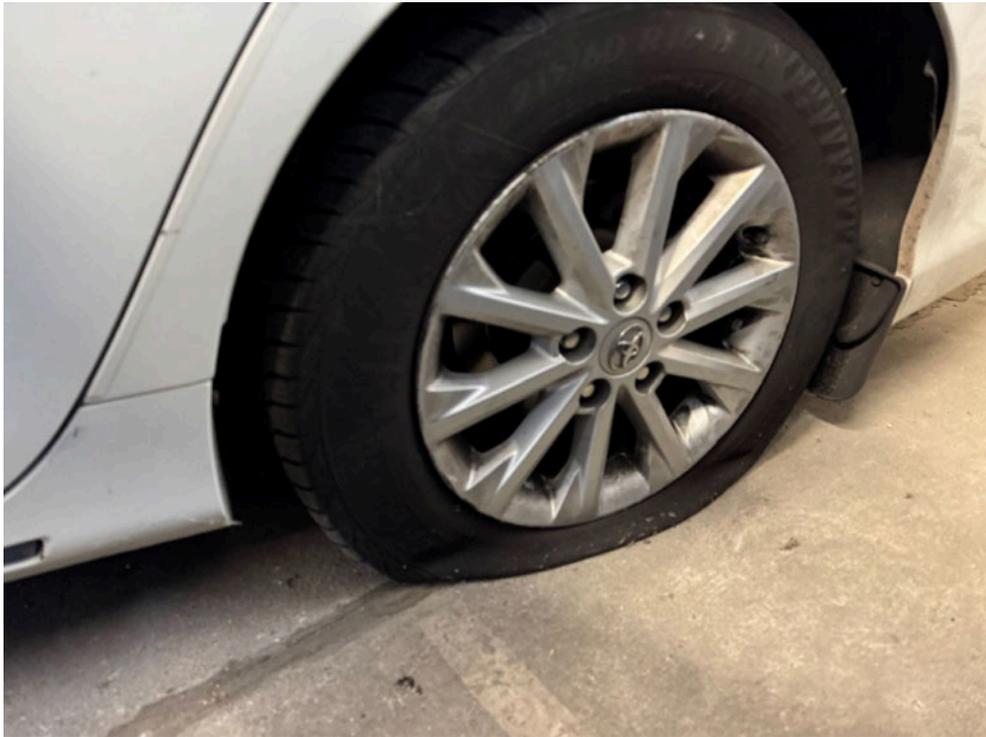
Bild: 40 Die beiden linken Laufräder ...

Bild: 41 ... befinden sich in einem drucklosen Zustand.

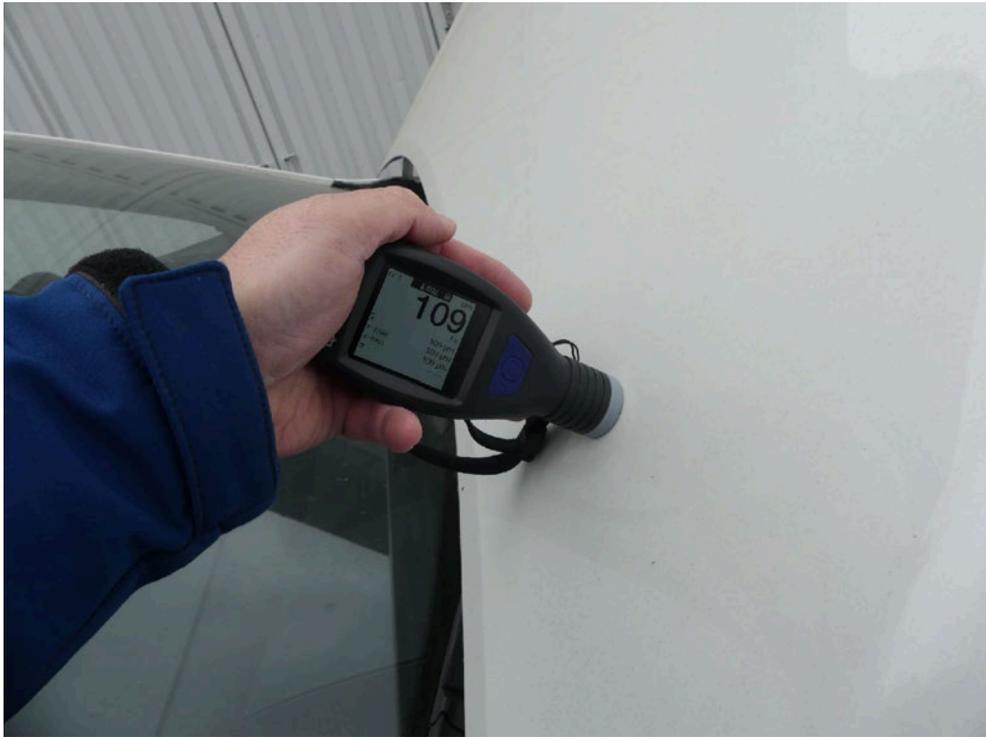
Bemerkung	Lackschichtdickenmessung durchgeführt - Nachlackierung feststellbar: Tür vorn rechts, Tür hinten rechts, Seitenwand rechts, Heckdeckel unterhalb, Kotflügel links

Motorhaube	109 µm
Kotflügel, vorn rechts	104 µm
Tür, vorn rechts	188 µm
Tür, hinten rechts	610 µm
Seitenwand, hinten rechts	742 µm
Heckklappe	229 µm
Seitenwand, hinten links	101 µm
Tür, hinten links	84 µm
Tür, vorn links	90 µm
Kotflügel, vorn links	1230 µm
Dach	101 µm

Bild: 45 Ausweisung Lackschichtdickenmessung vorgenommen, Messwerte dem beiliegenden Protokoll entnehmen.
