kfz sachverständigenbüro

Fahrzeugbewertung

05489WF24

Gutachten

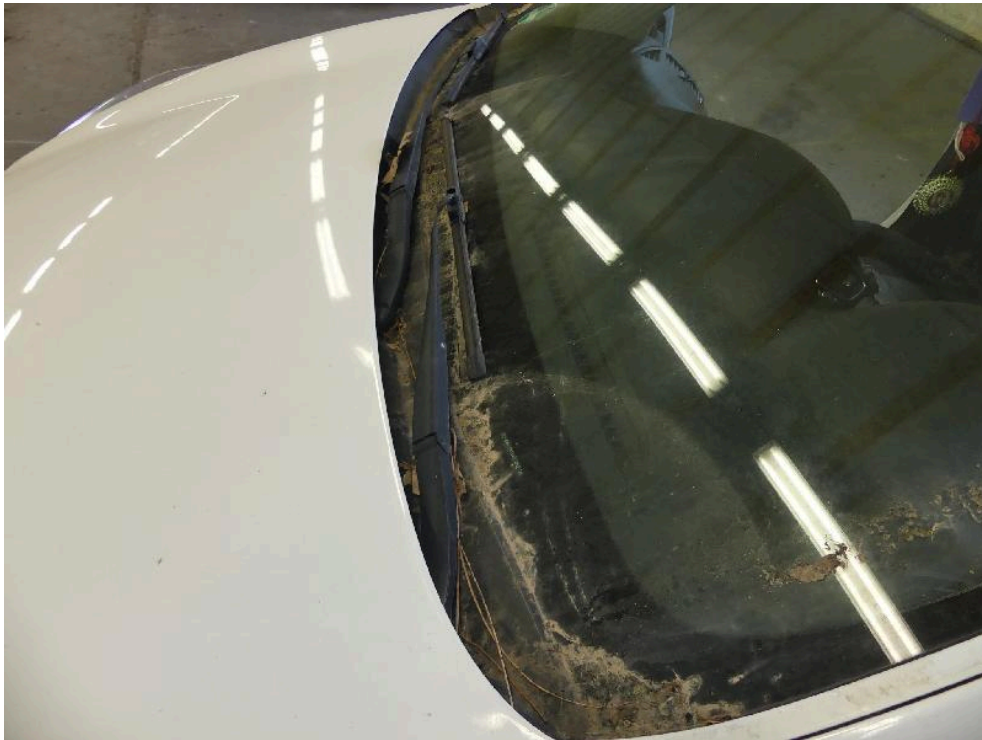
Bild: 30 Erhöhter Schmutzgrad ist vorhanden !!!

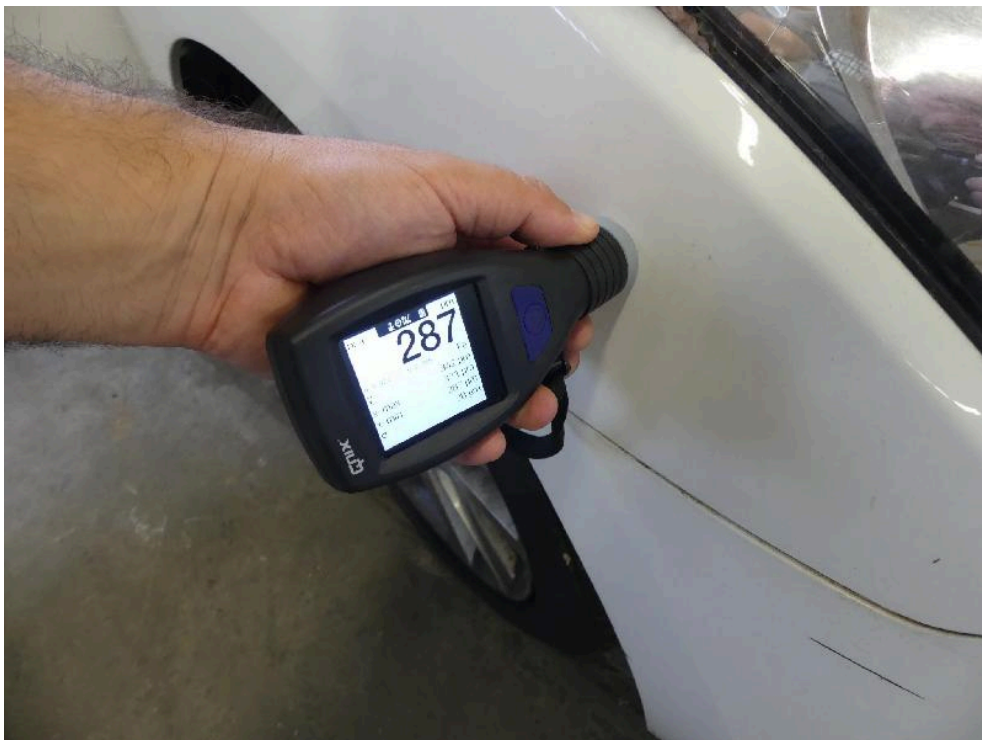
Motorhaube	371 µm
Kotflügel, vorn rechts	287 µm
Tür, vorn rechts	136 µm
Tür, hinten rechts	107 µm
Seitenwand, hinten rechts	557 µm
Heckklappe	136 µm
Seitenwand, hinten links	101 µm
Tür, hinten links	92 µm
Tür, vorn links	115 µm
Kotflügel, vorn links	109 µm
Dach	85 µm

Bild: 31 Ausweisung Lackschichtdickenmessung vorgenommen, Messwerte dem beiliegenden Protokoll entnehmen.

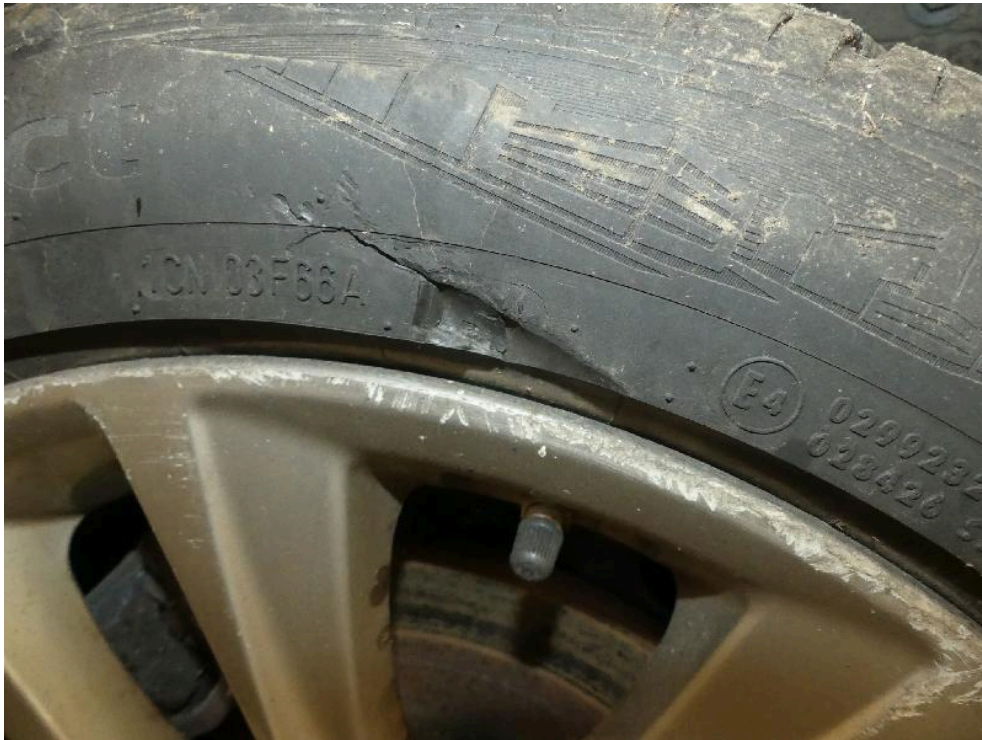
Bild: 36 Radialreifen hinten rechts erheblich beschädigt.

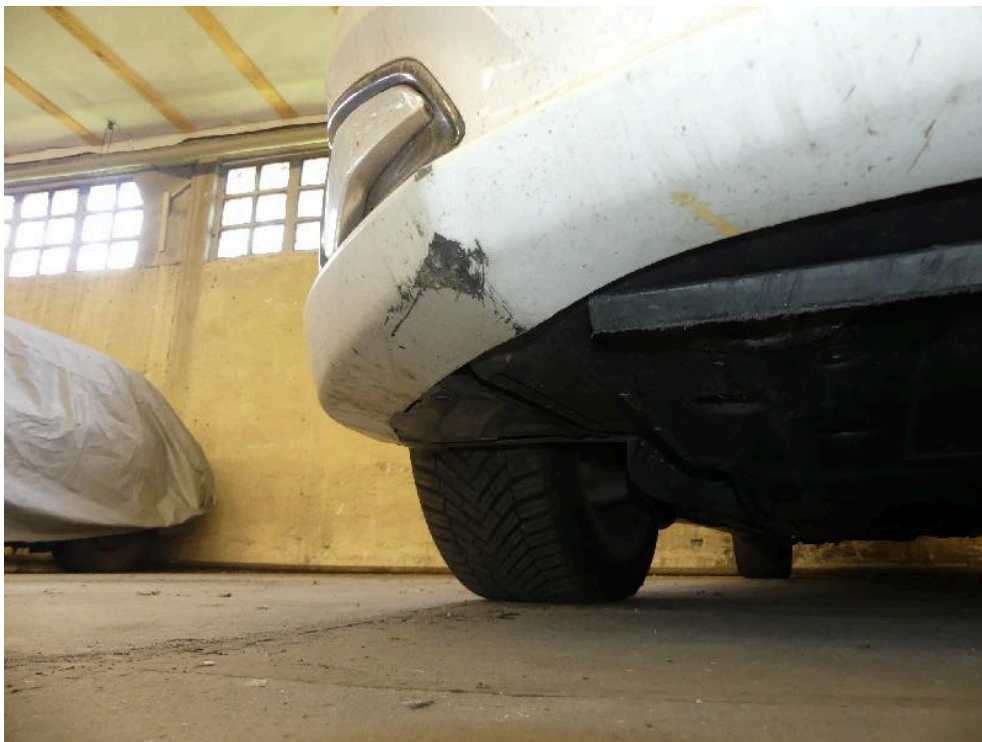
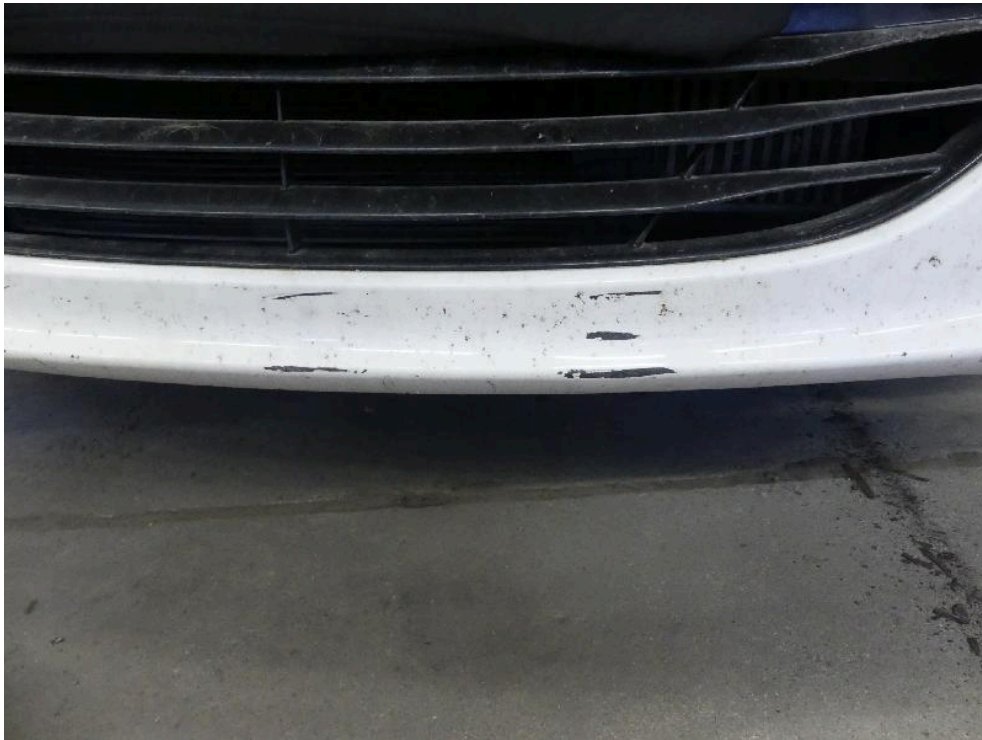
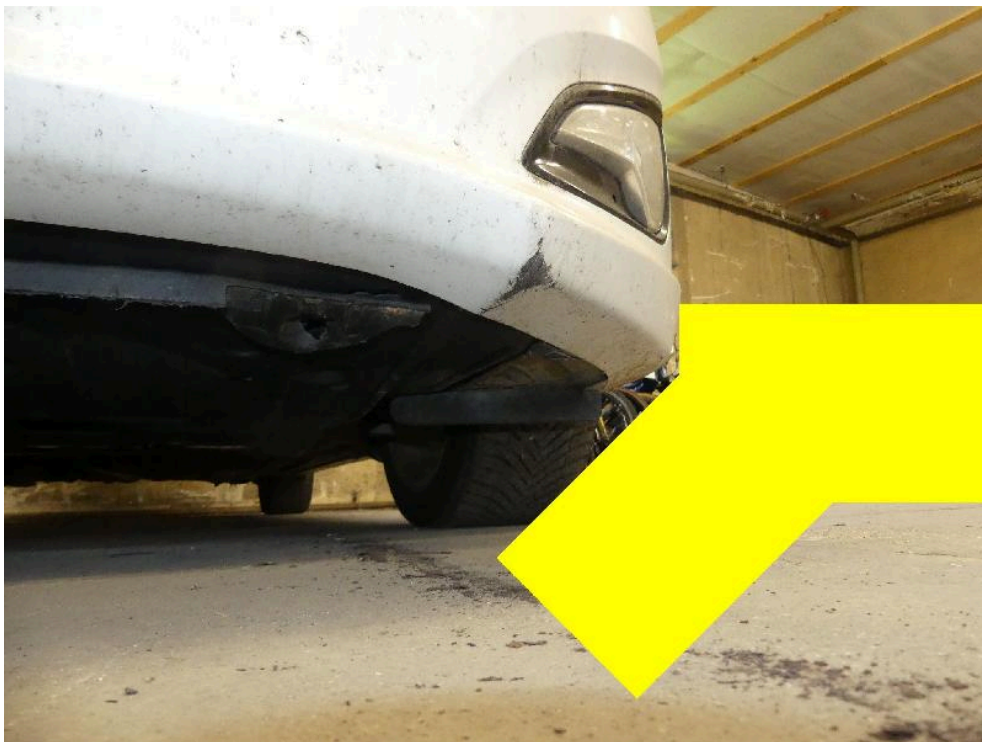
Bild: 41 Ansicht Frontverkleidung ...

Bild: 42 ... diese mehrfach ...

Bild: 43 im Lackaufbau beschädigt.

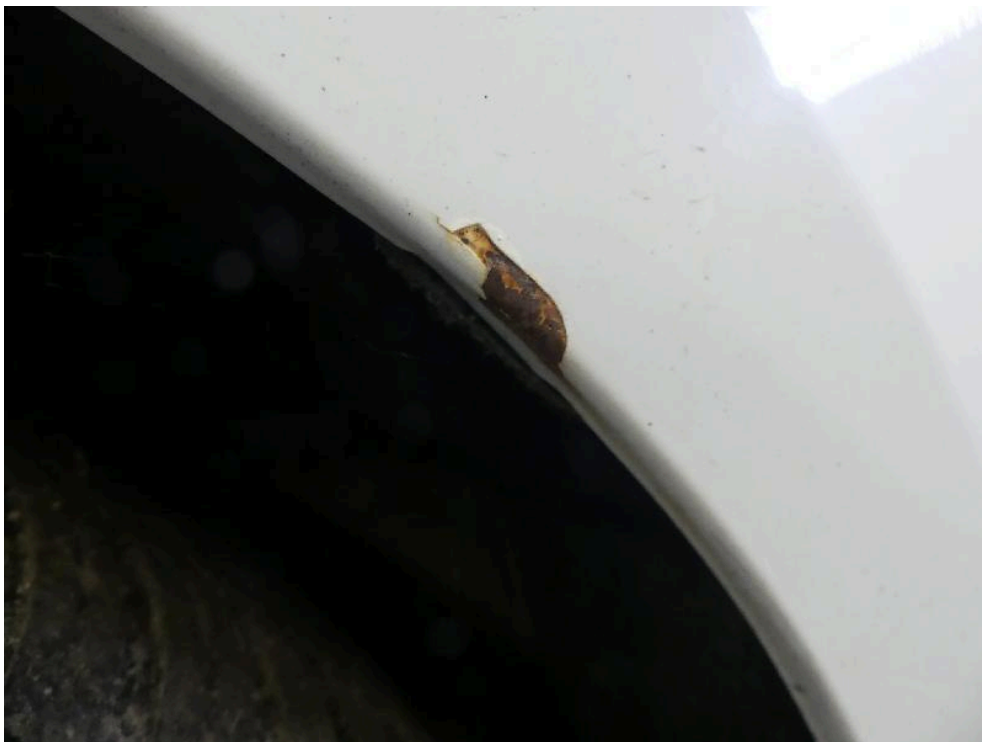
Bild: 45 ... der Lackaufbau ist partiell abgeplatzt, signifikante Korrosion ist vorhanden.

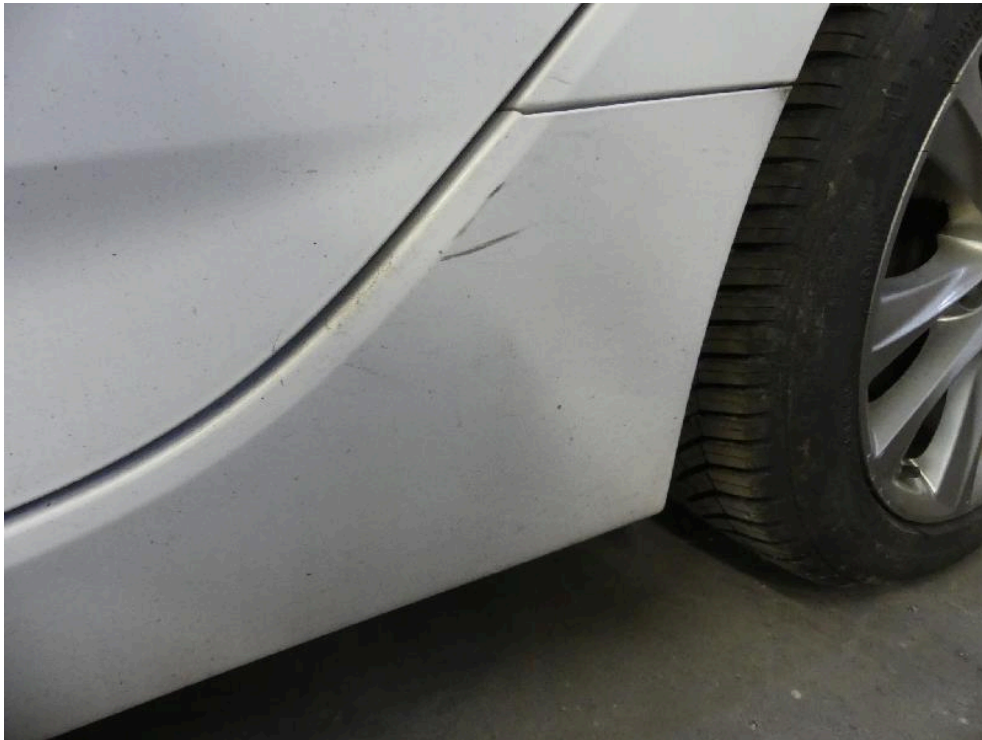
Bild: 46 Abdeckung Einstiegsschweller links im Lackaufbau markiert.

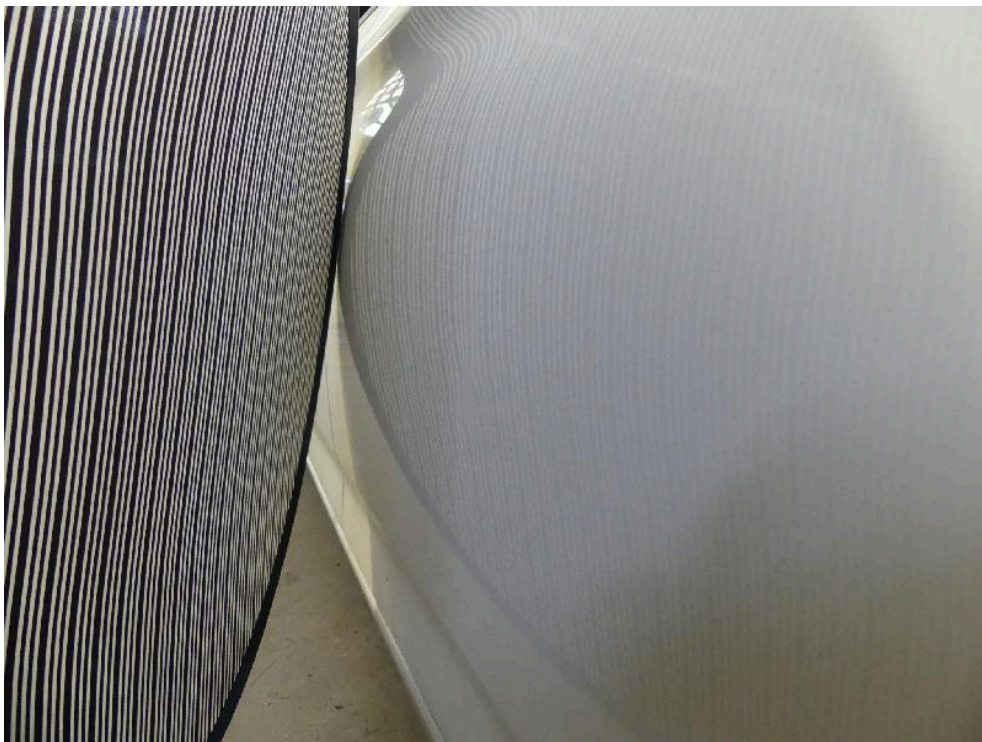
Bild: 47 Ansicht Fondtür links, diese ist partiell in der Türaußenhaut gestaucht.

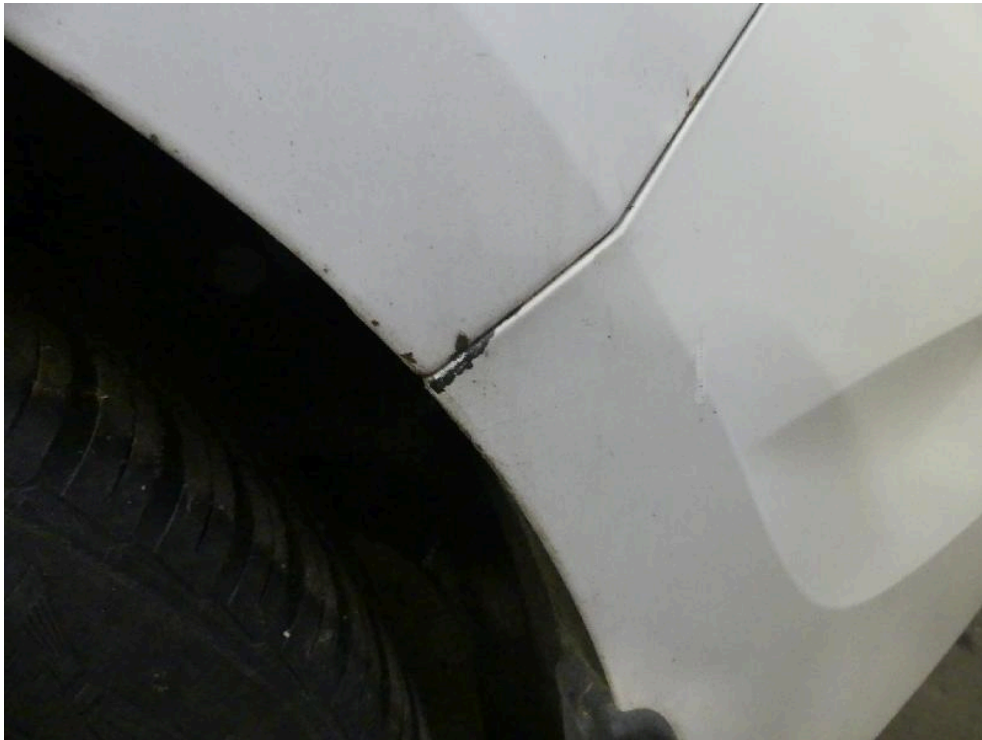
Bild: 48 Detailansicht Seitenwand links im Übergang zur Heckverkleidung, der Lackaufbau ist beschädigt.

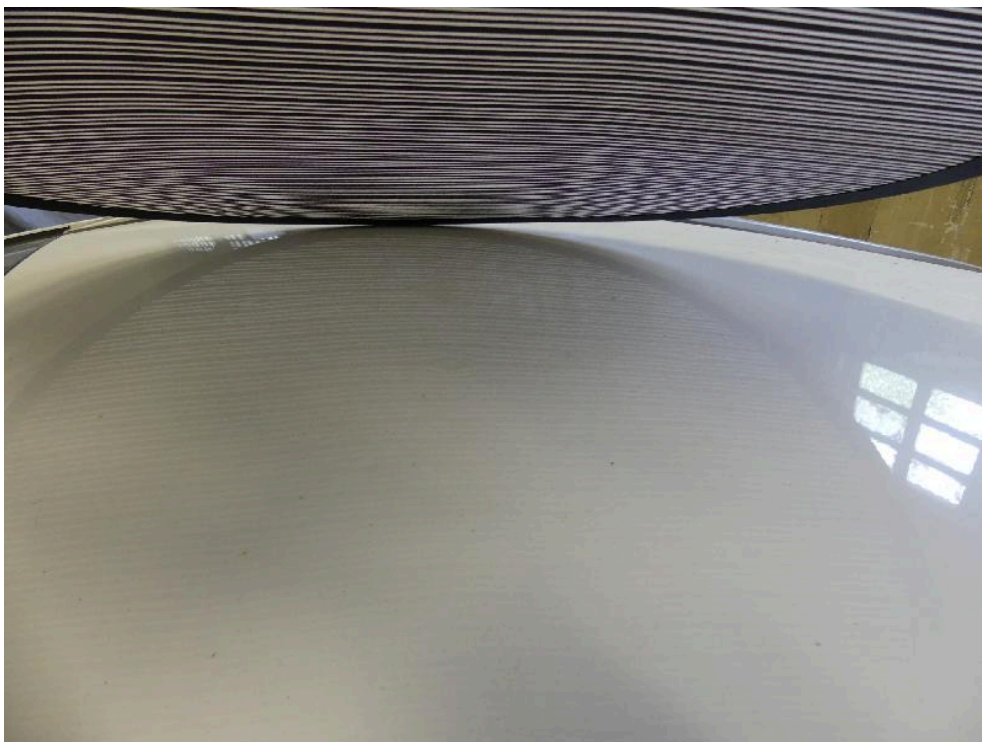
Bild: 49 Fahrzeugdach weist punktuelle Eindellungen auf.

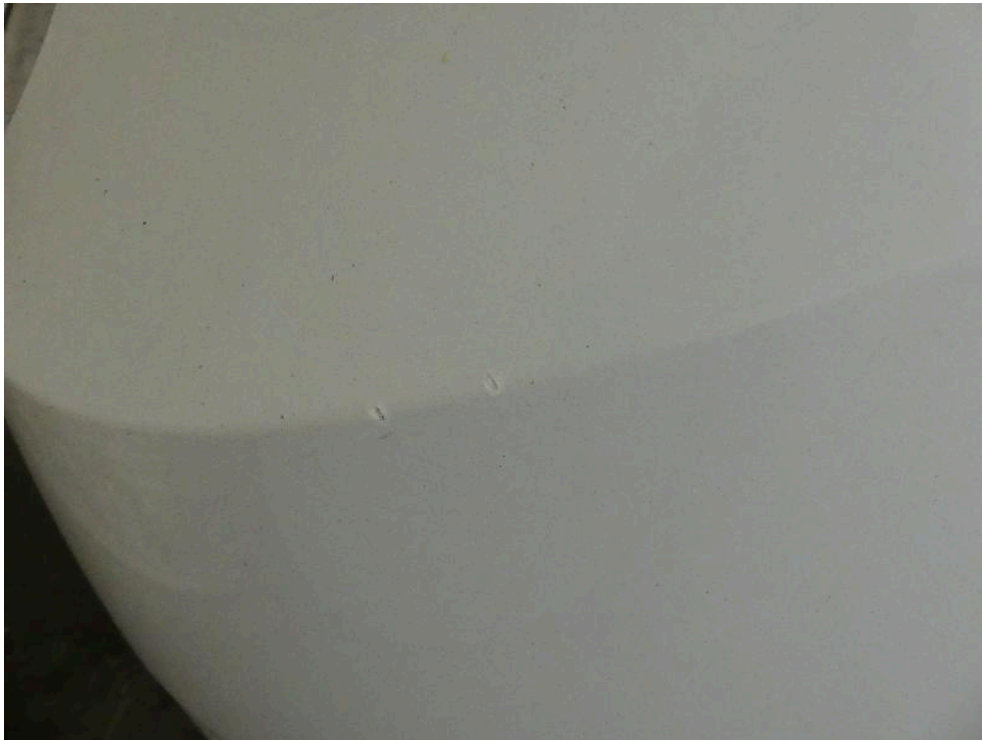
Bild: 50 Heckverkleidung partiell im Lackaufbau beschädigt.

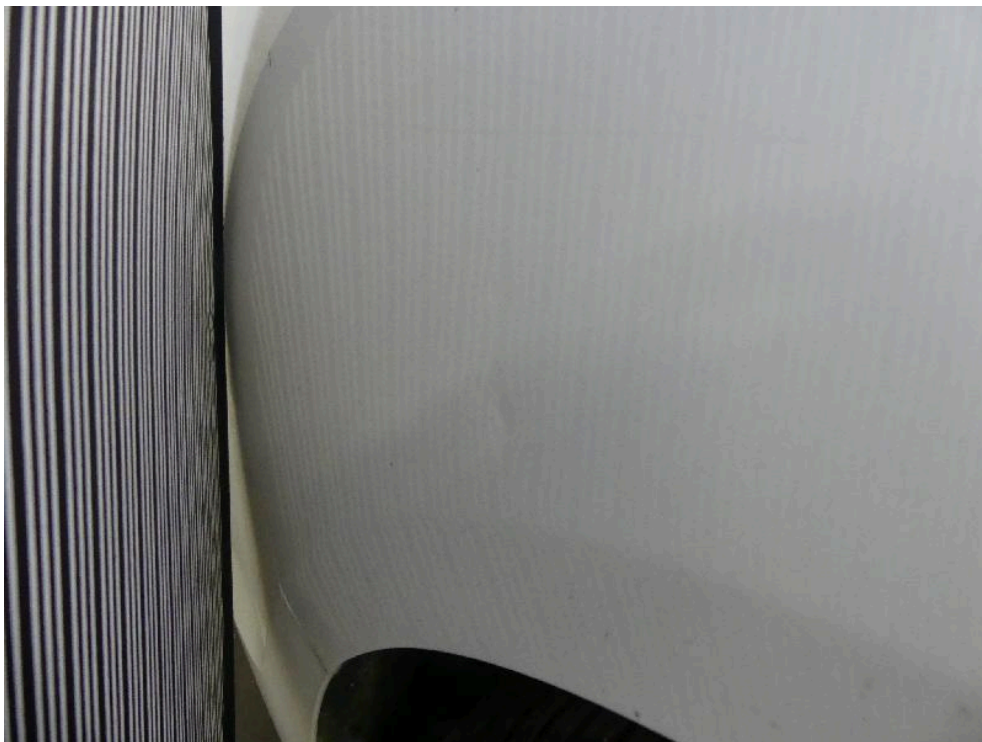
Zustand des Innenraumes	ausreichend
Besichtigungszustand	unveränderter Zustand, unzerlegt, nicht fahrbereit
Besichtigungsbedingungen	allgemein ausreichend, es stand keine Hebebühne / Hubmittel zur Verfügung
Reparierte Vorschäden	Diverse Nachlackierungen erkennbar bzw. feststellbar.
Nichtreparierte Vorschäden	Gebrauchsspuren / Gebrauchsschäden
Bemerkung	Lackschichtdickenmessung durchgeführt - Nachlackierung feststellbar: Motorhaube, Kotflügel rechts, Seitenwand rechts

Bild: 51 Seitenwand rechts punktuell gestaucht.

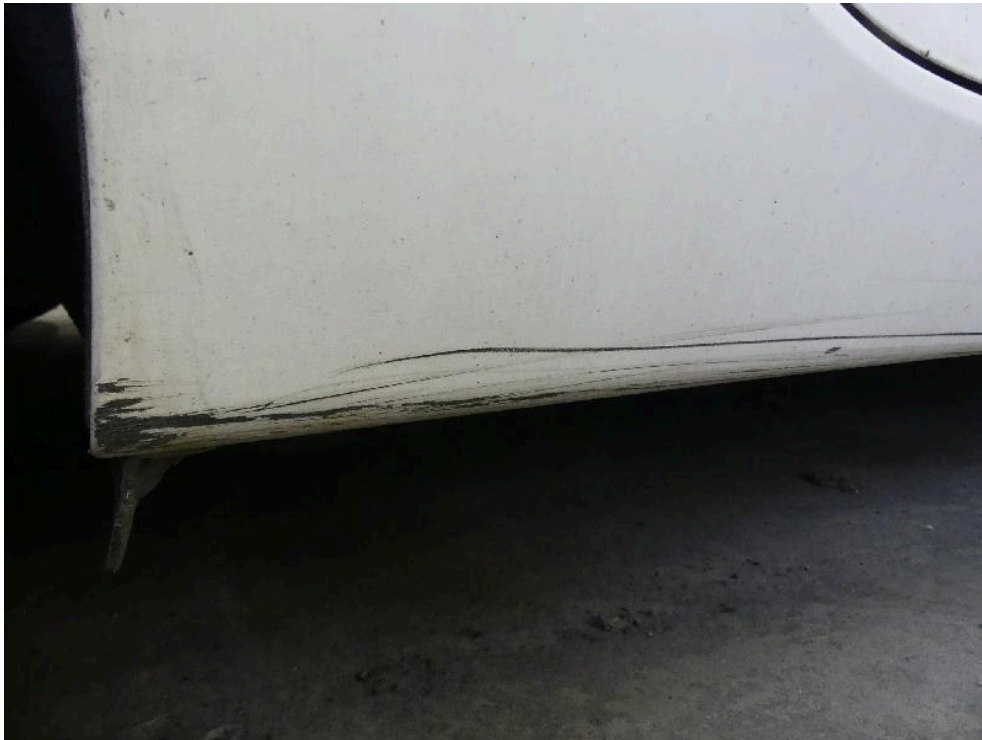
Bild: 52 Abdeckung Einstiegsschweller rechts im Lackaufbau markiert / beschädigt.

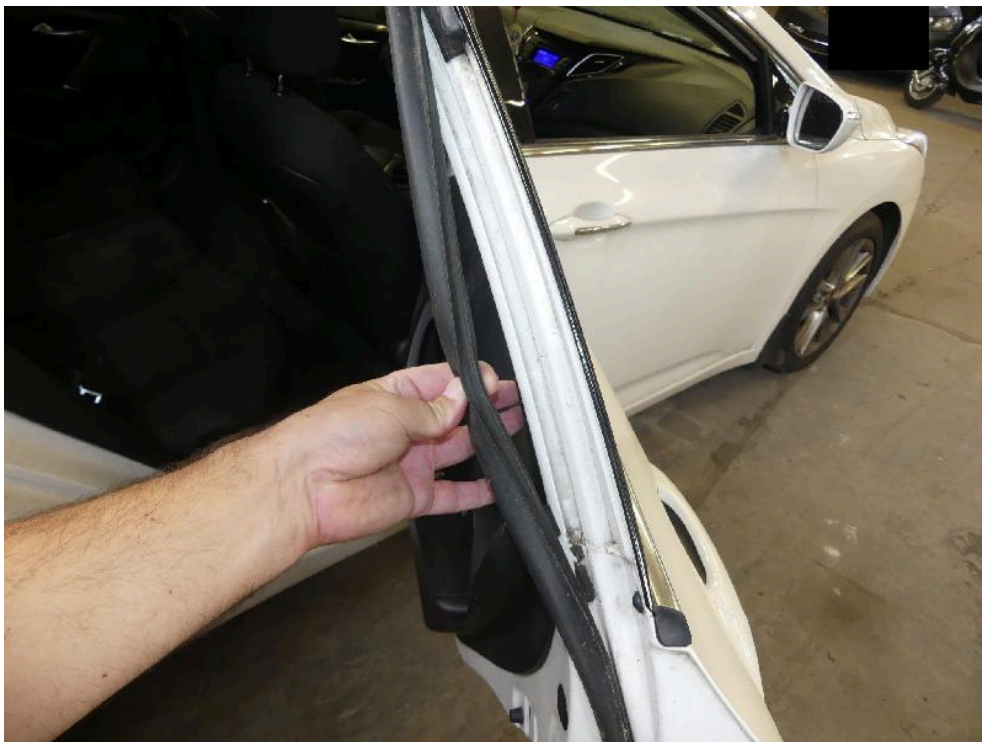
Bild: 53 Dichtung Fondtür partiell lose !!
