# Fahrzeugbewertung

**05392WF24**

Alfa Romeo

147 (190)(2004->) / 1.6 TS ECO 16V Distinctive

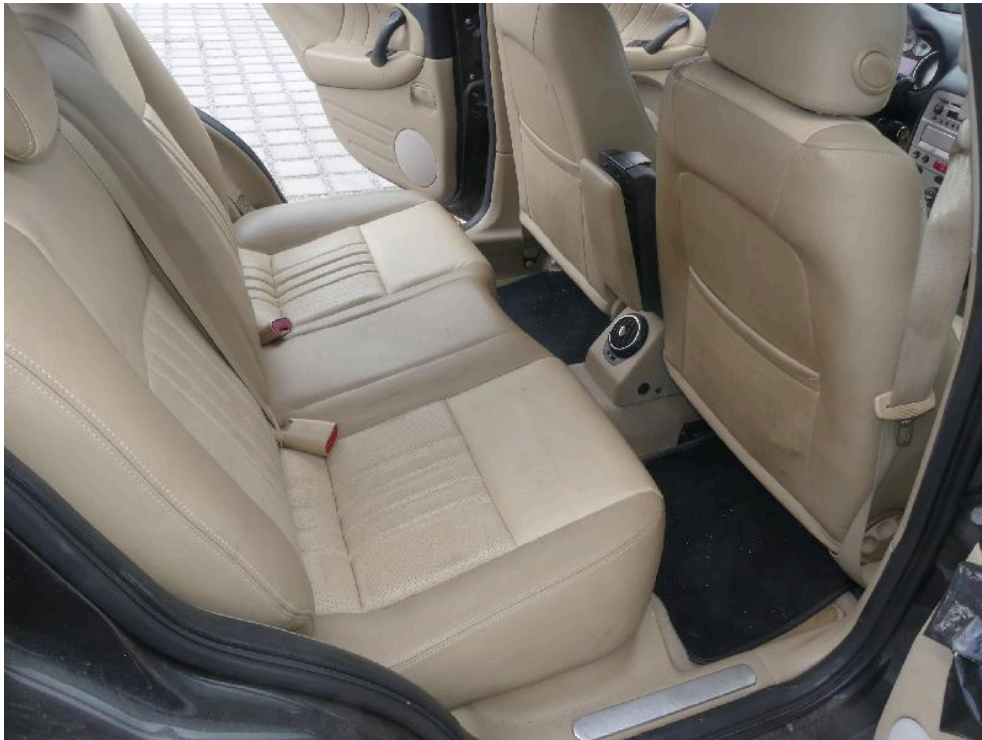
Bild: 36 Ansicht Türverkleidung hinten rechts / Zuziehgriff löst sich in der Beschichtung auf - sehr klebend !

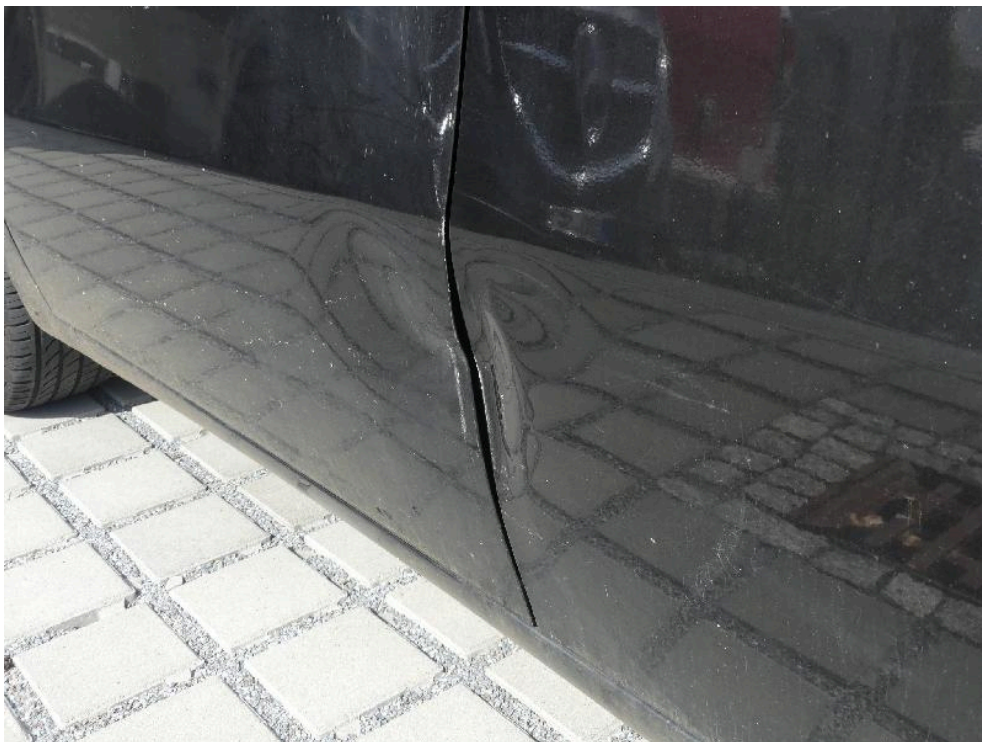
Bild: 49 Fahrzeugtüren links gestaucht.

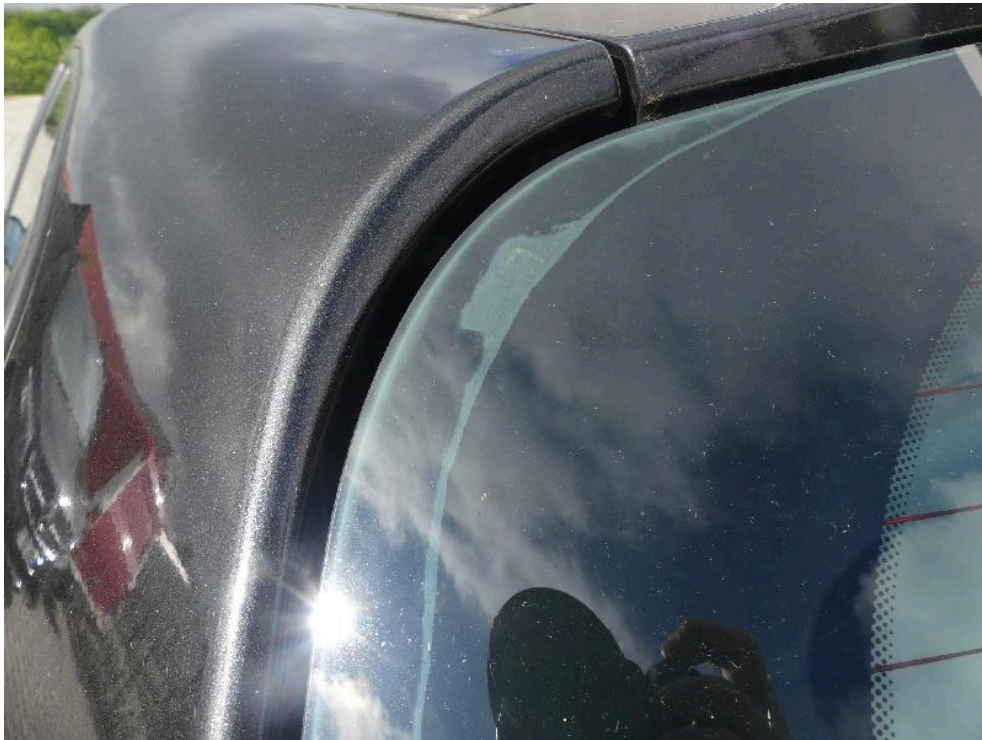
Bild: 52 Dachholm links Eindellung

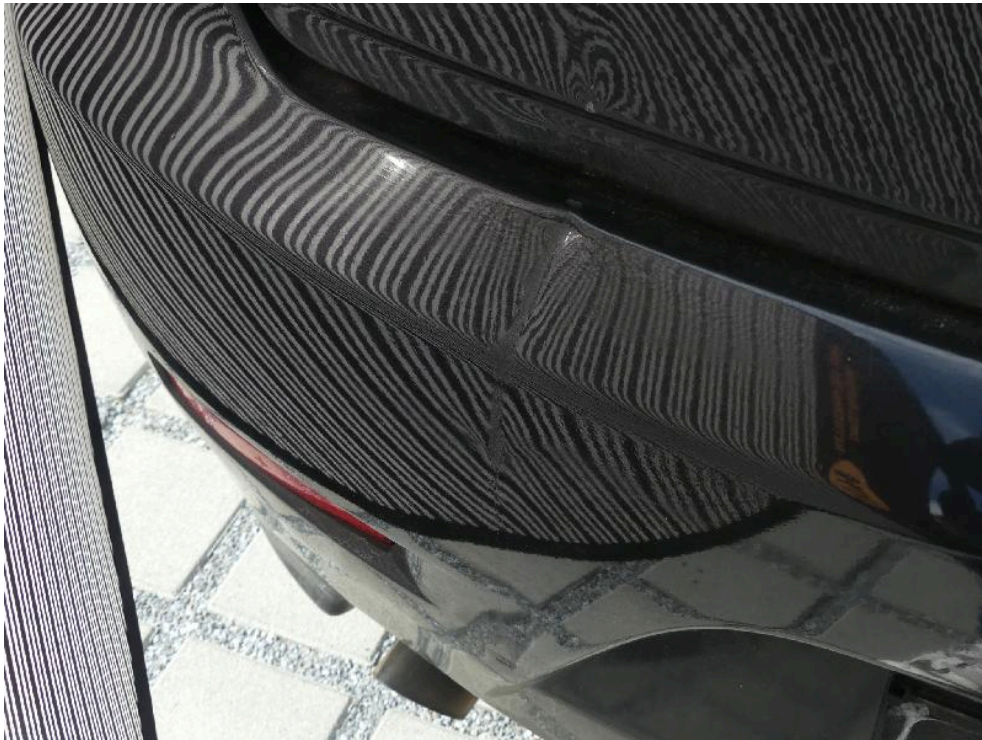
Bild: 54 Heckverkleidung mit Heckklappe sind gestaucht.

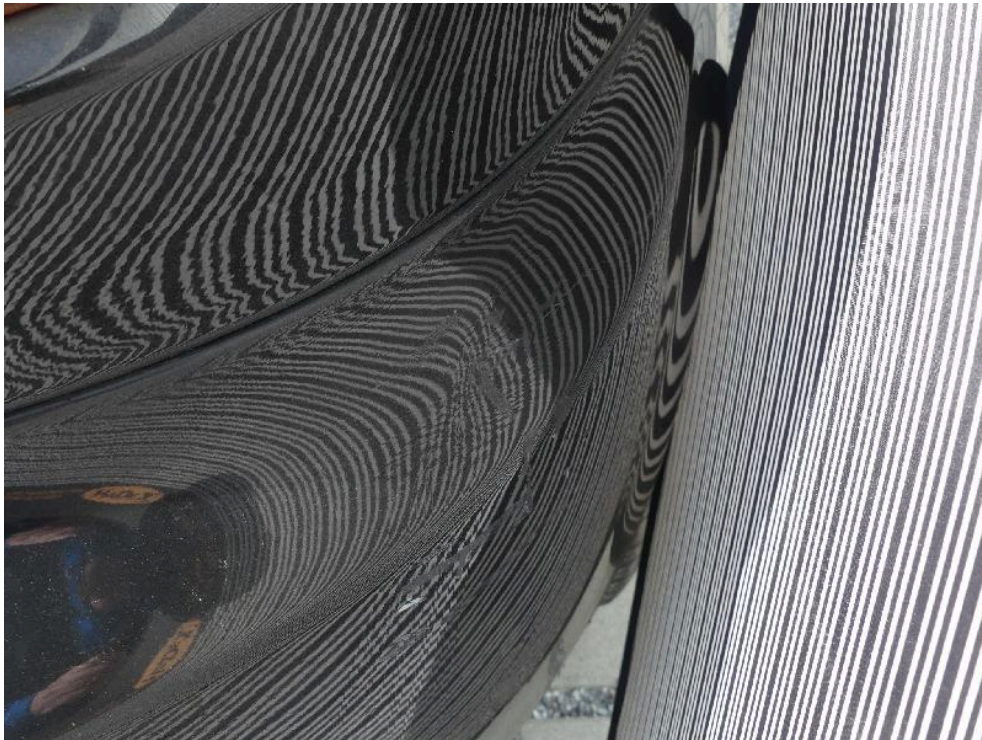
Bild: 56 Klarlackablösung Heckverkleidung.

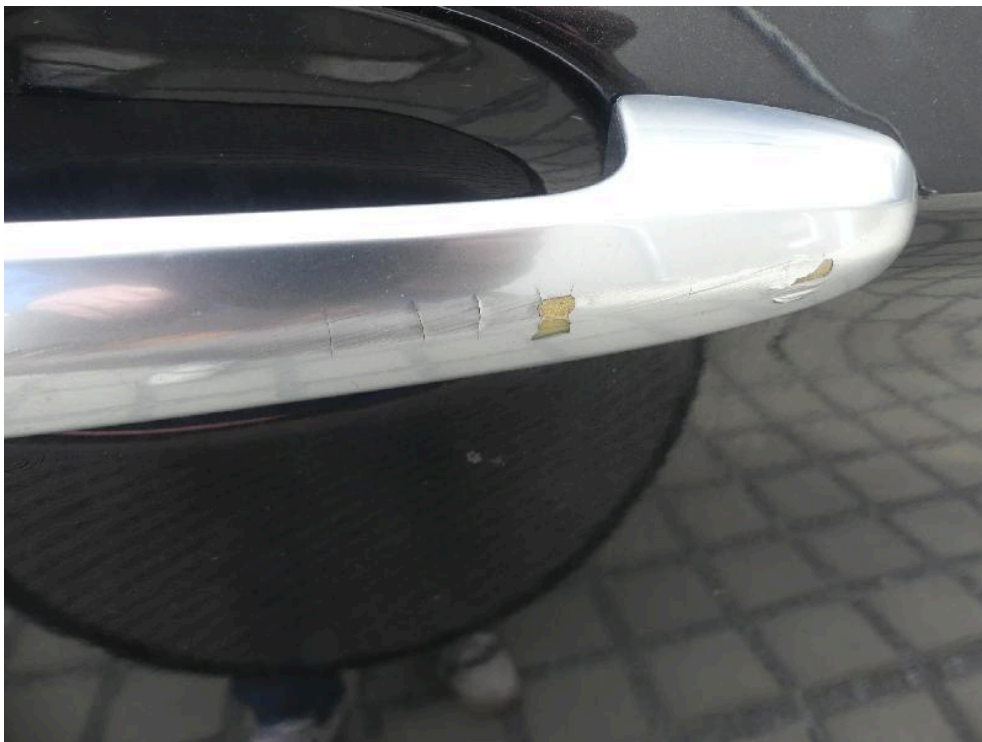
Bild: 61 Ansicht Fahrzeugtüren rechts, Folierung / Abdeckung beschädigt.

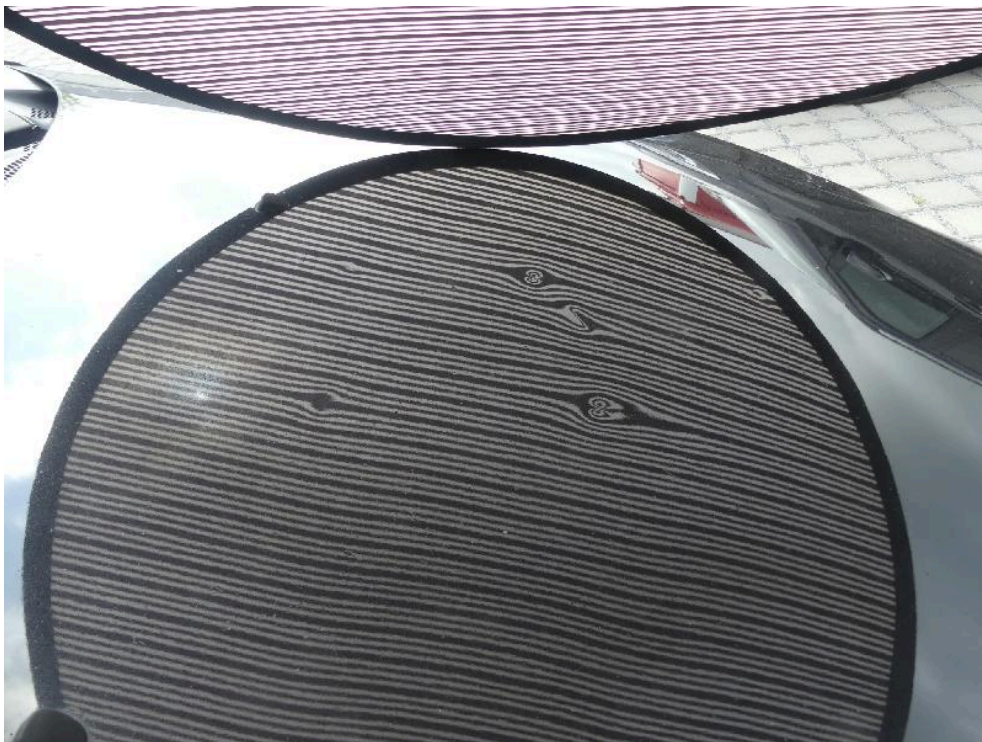
Bild: 65 ... sichtbare Klarlackablösung vorhanden.

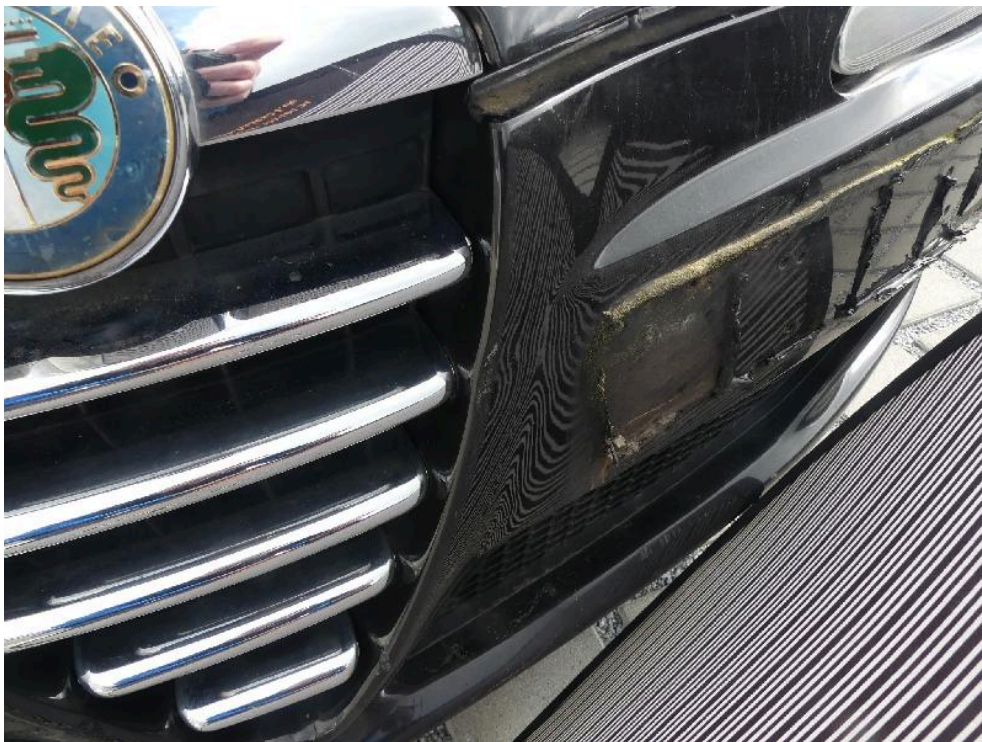
Bild: 67 Detailansicht Frontverkleidung, Deformation im Grundmaterial vorhanden.

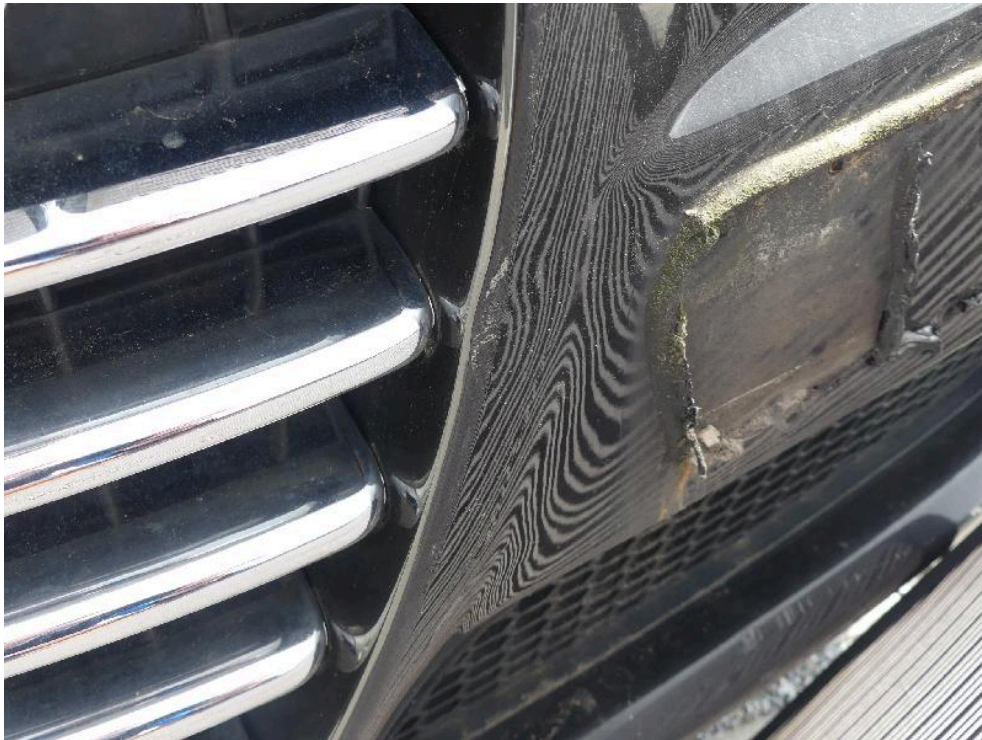
Bild: 68 Fortführend ist die Frontverkleidung links überstreckt deformiert.

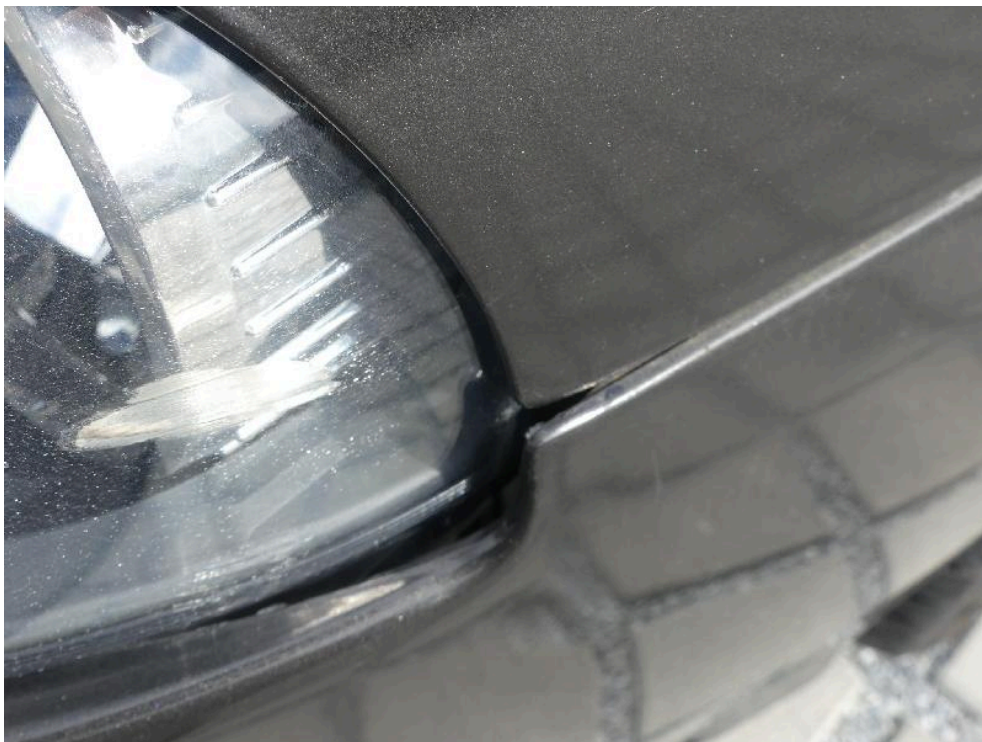
Bild: 71 Einzelansicht Hauptscheinwerfer links, Klarglasscheibe verkratzt.
