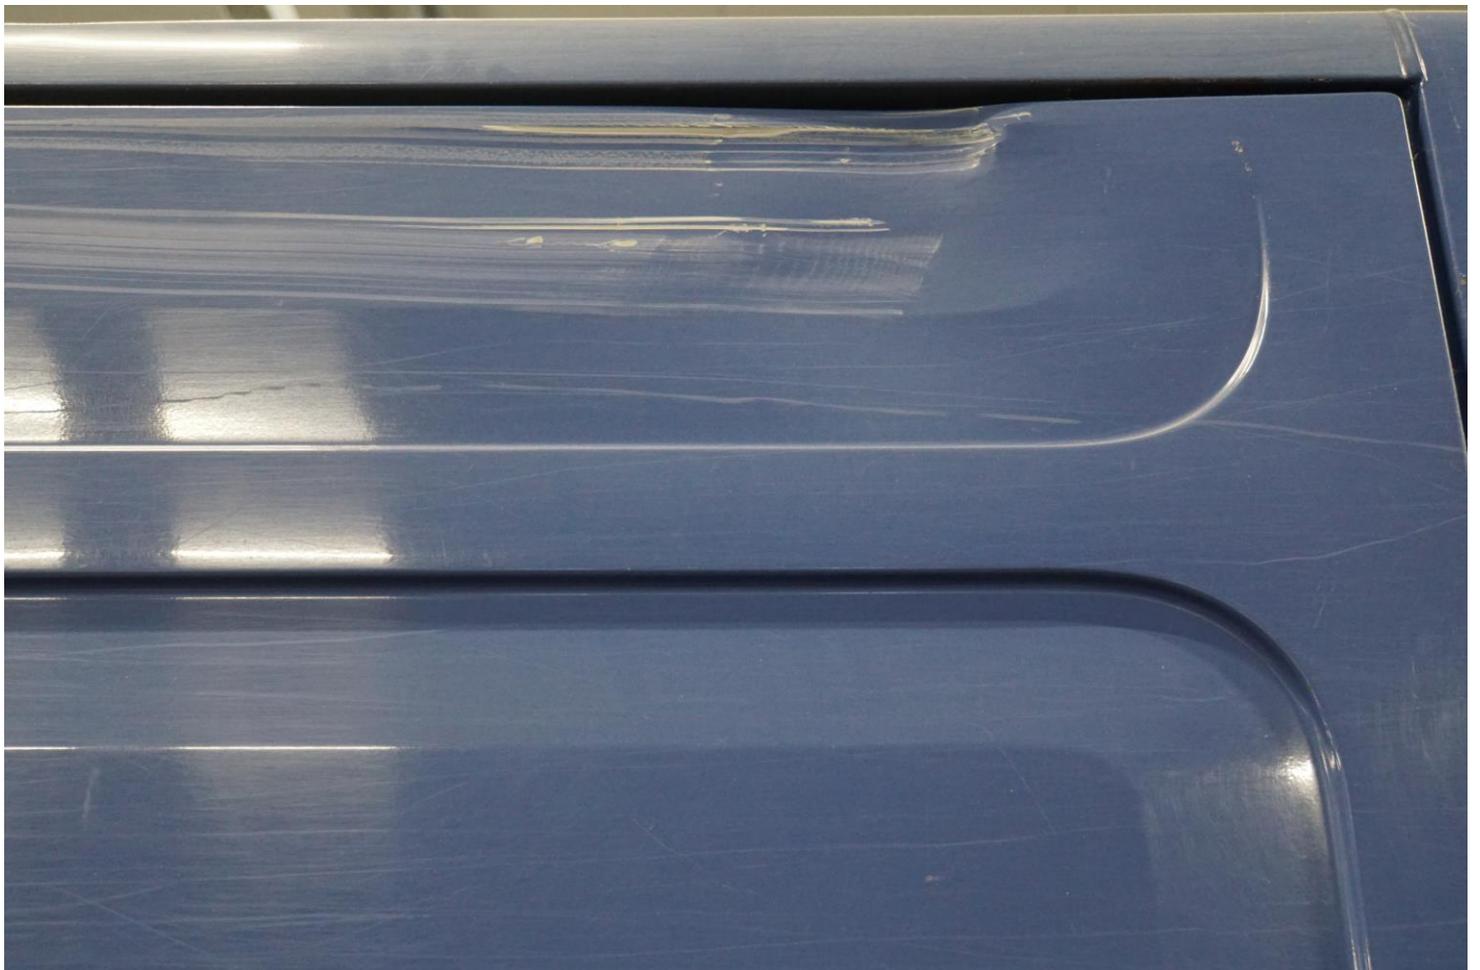
Diverse Kratzer an der Seitenwand

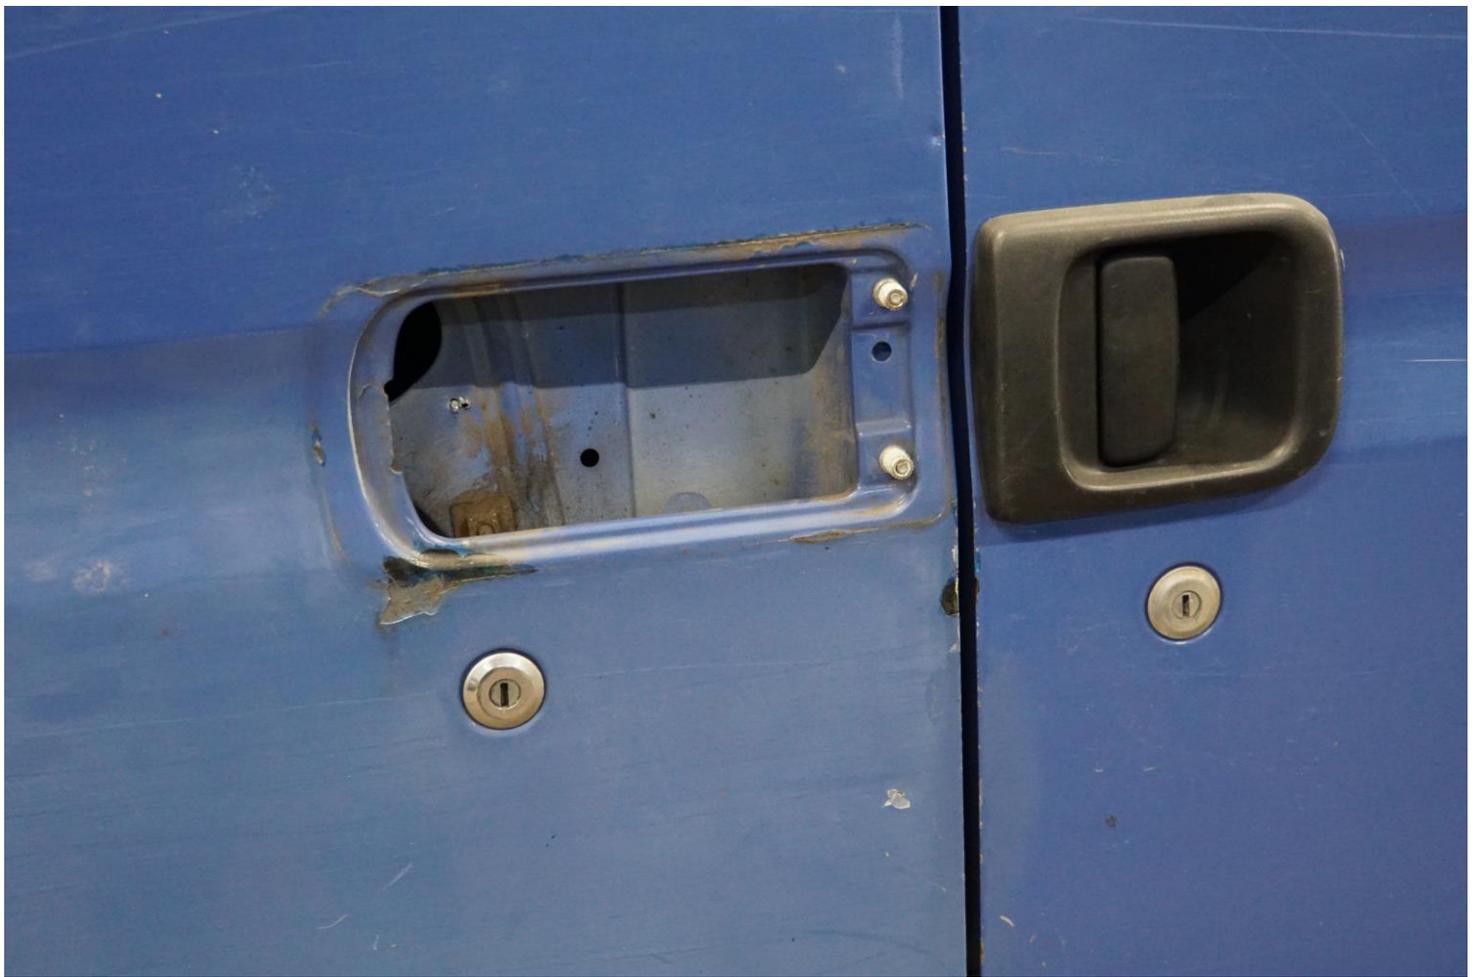
Diverse Roststellen und fehlender Griff an der Schiebetür

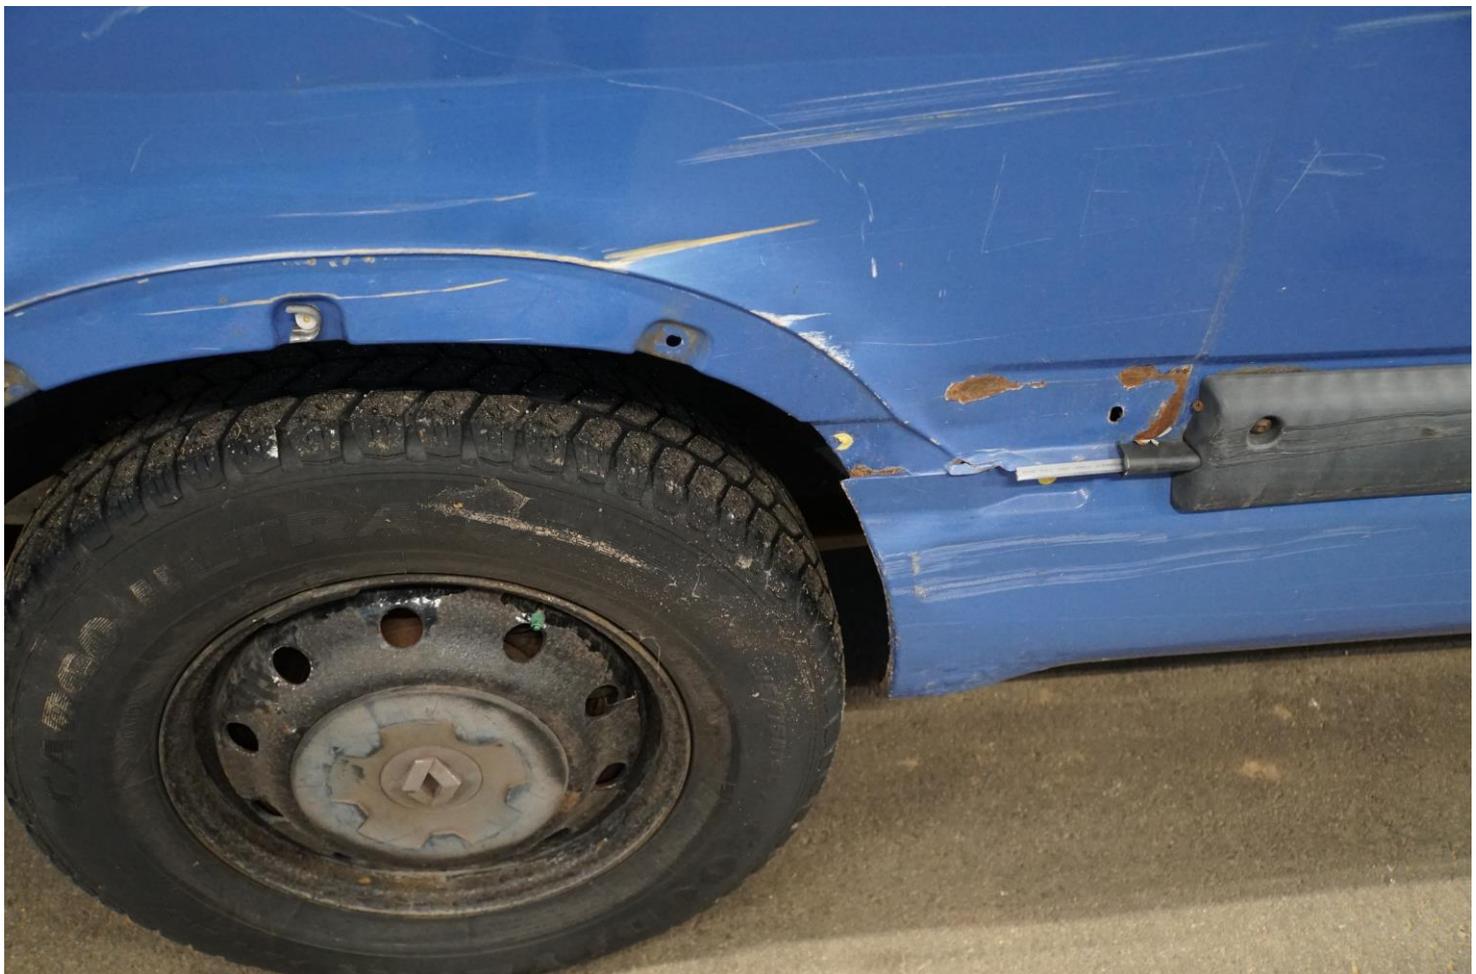
Weitere Kratzer und Roststellen + Hinterrad mit niedrigem Reifendruck

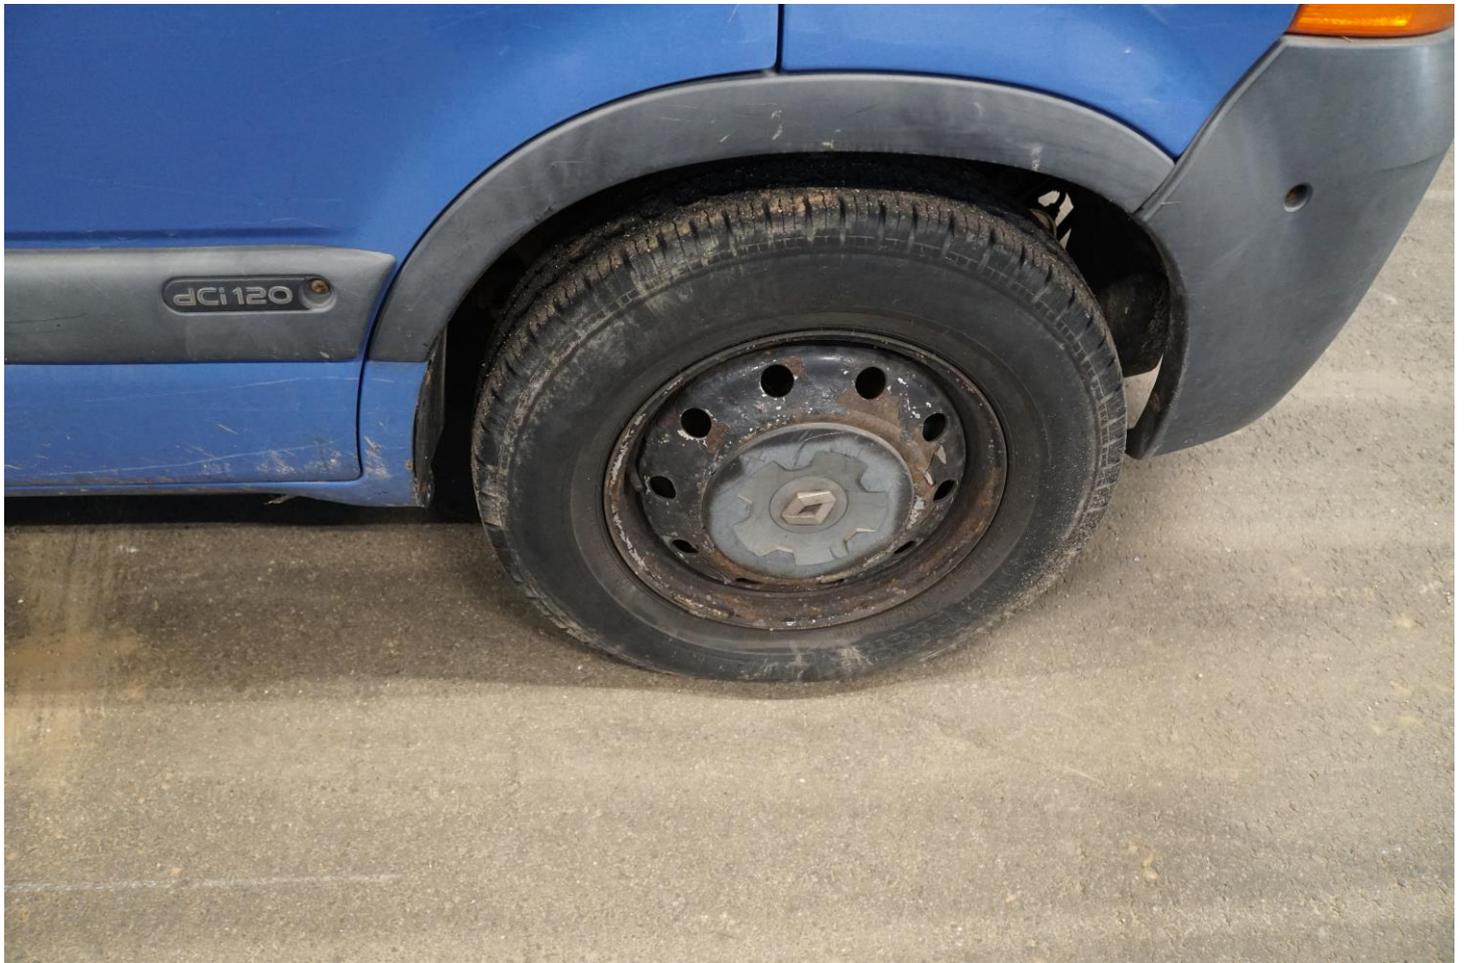
Rad mit niedrigem Reifendruck

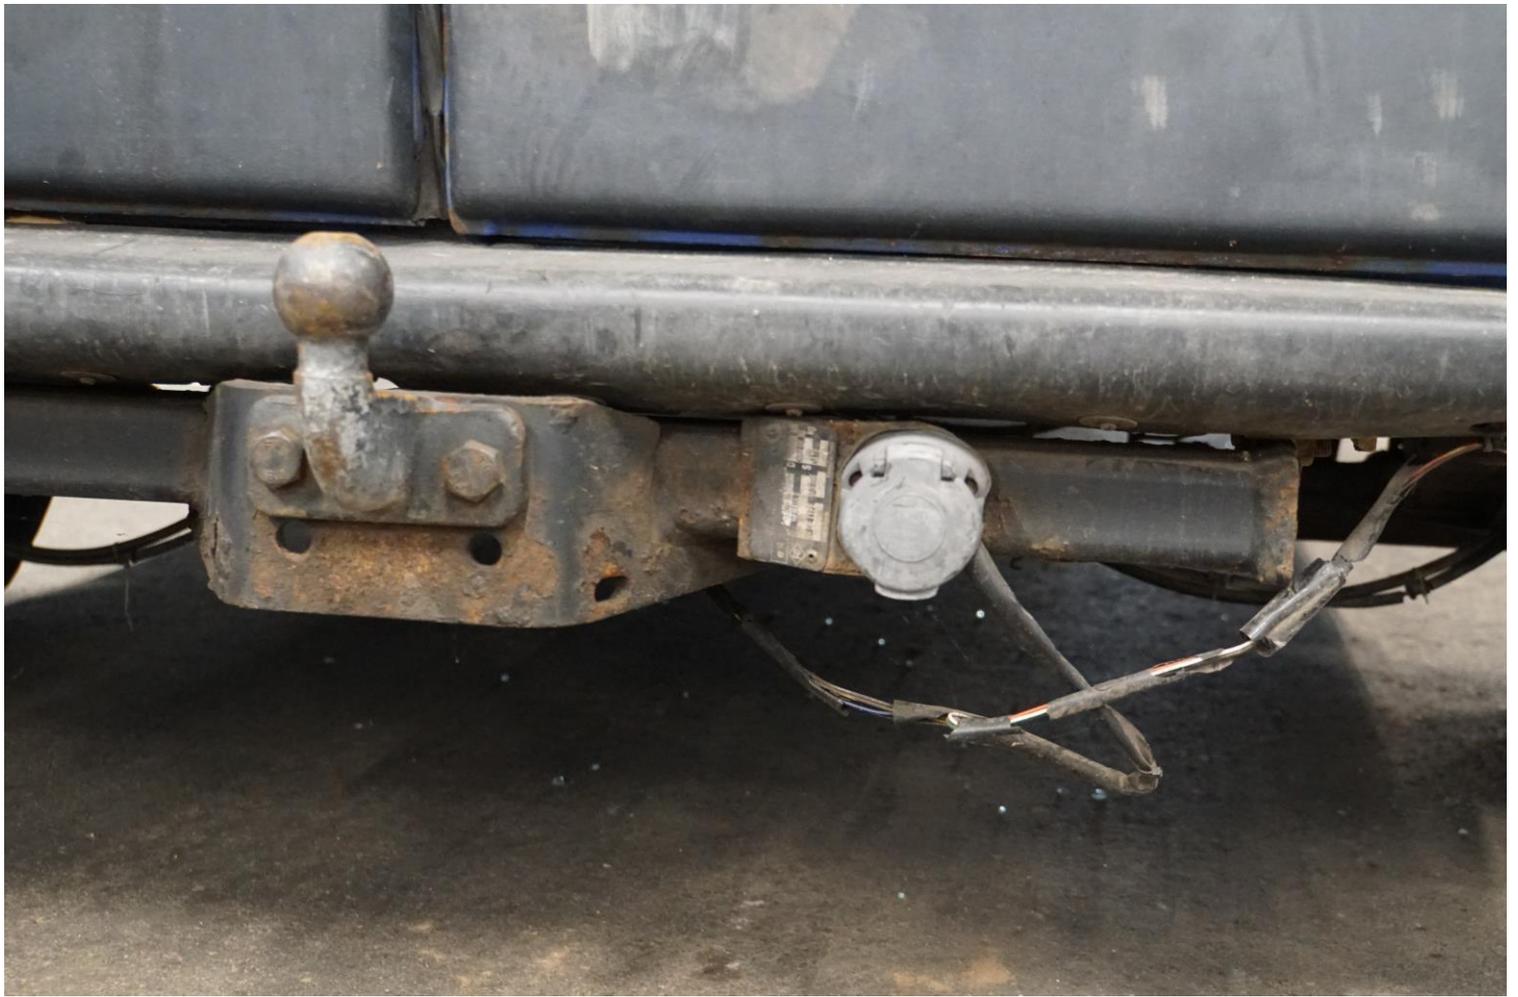
Ansicht Anhängerkupplung u. herabhängende Kabel (?)

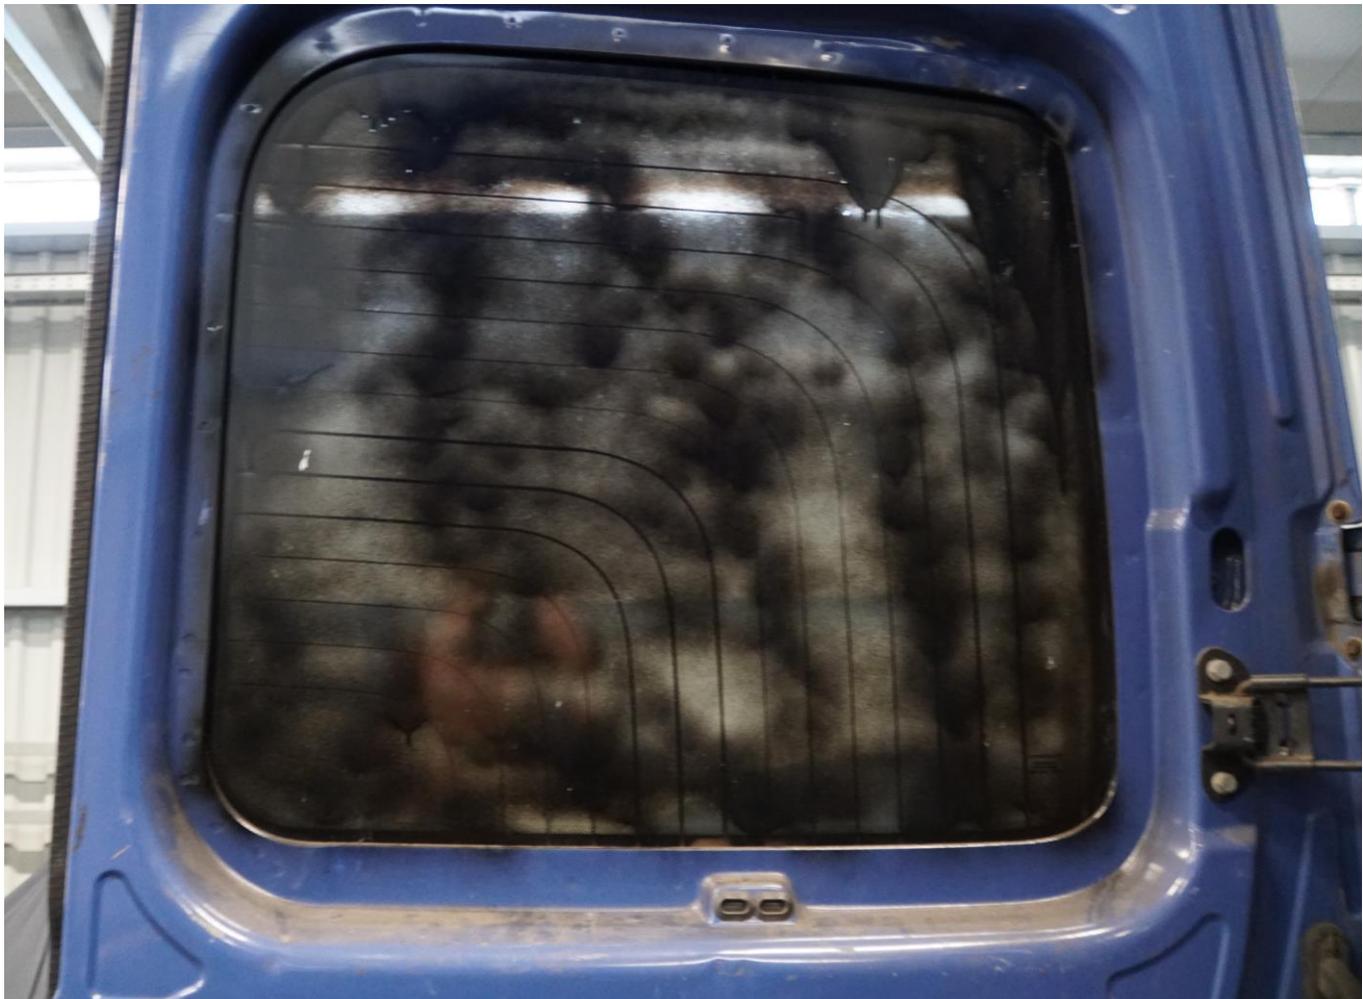
Rückfenster - angesprüht

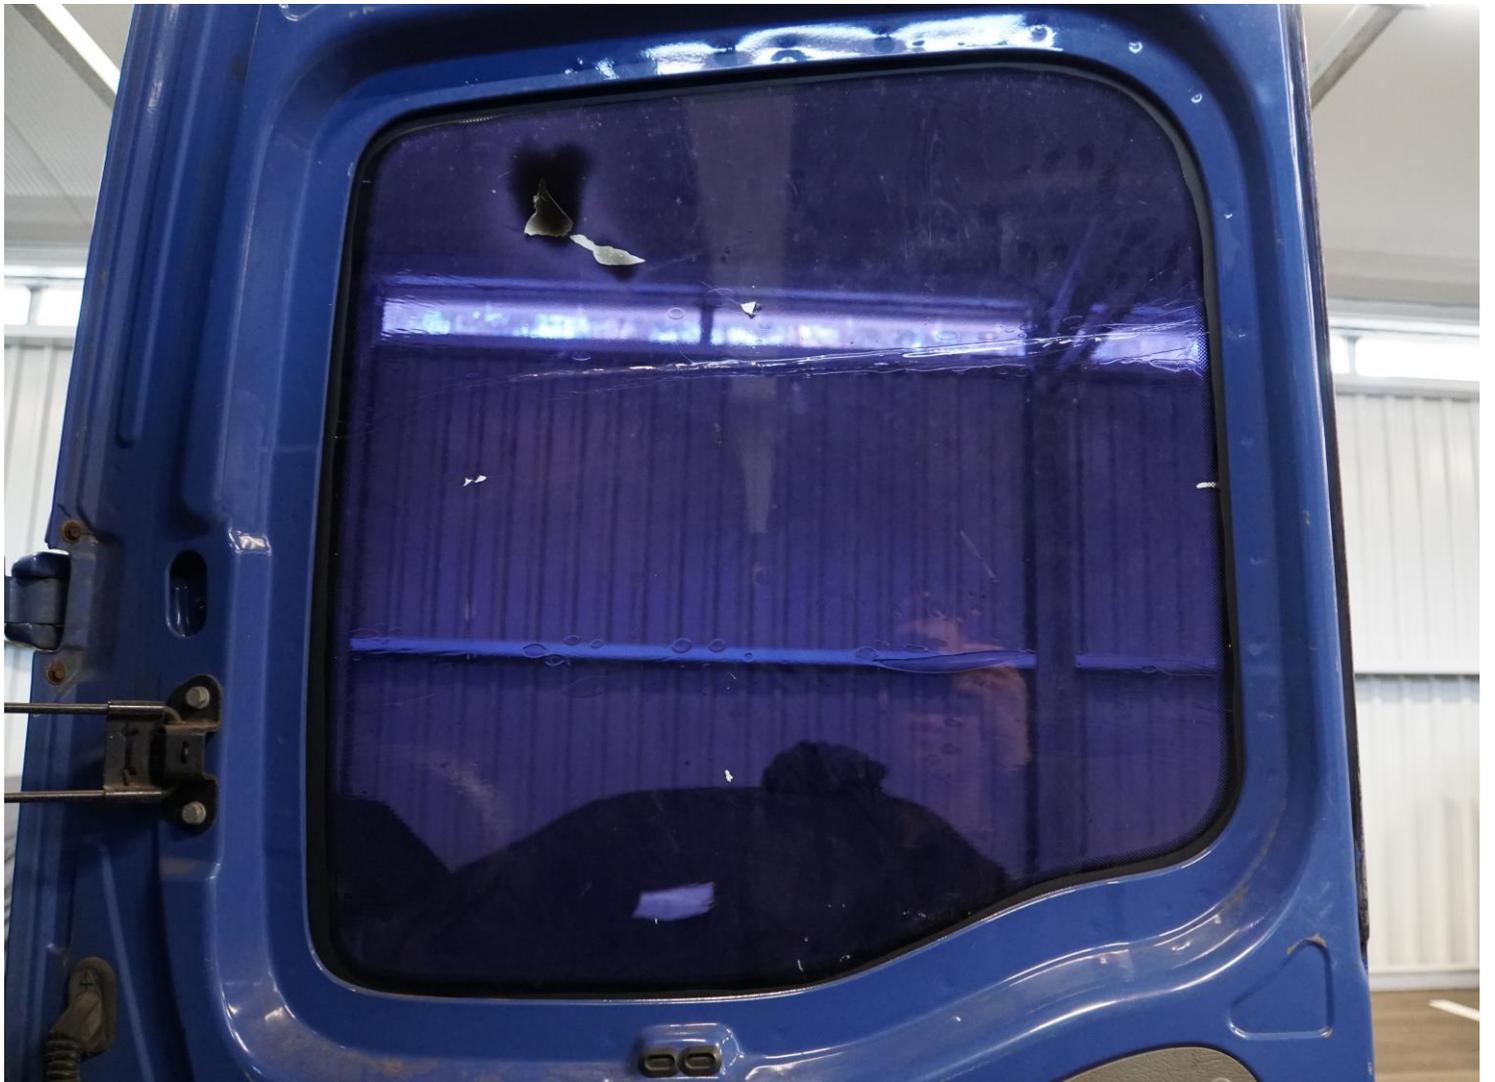
Rückfenster – foliert

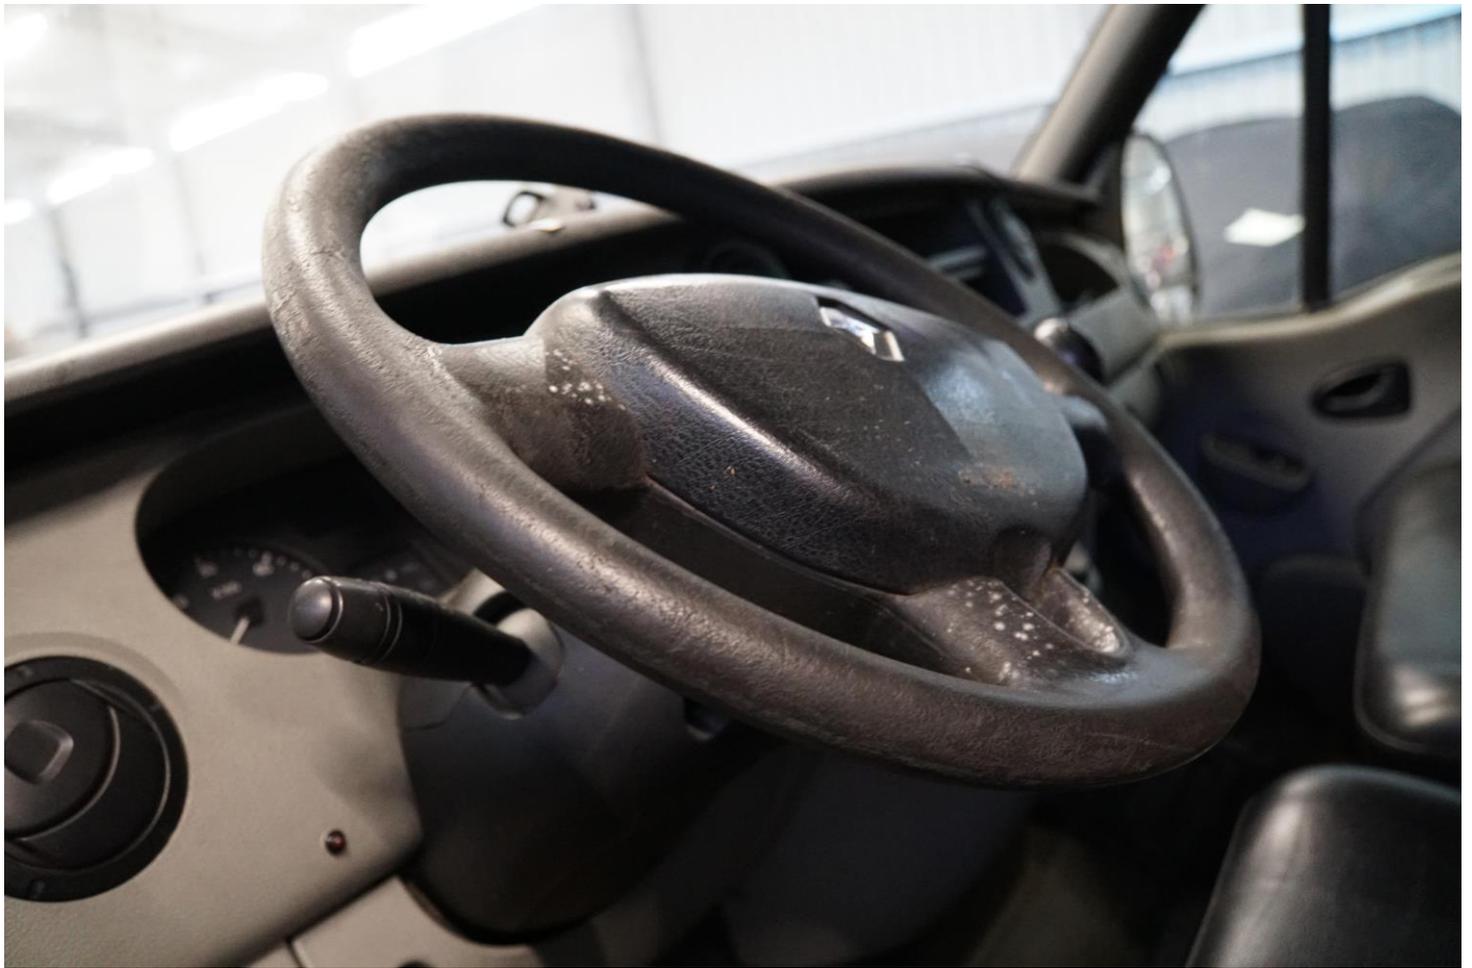
Lenkrad mit leichter Schimmelbildung
