# Fahrzeugbewertung

BMW

R26 / mit Seitenwagen Steib LS 200

## Gutachten

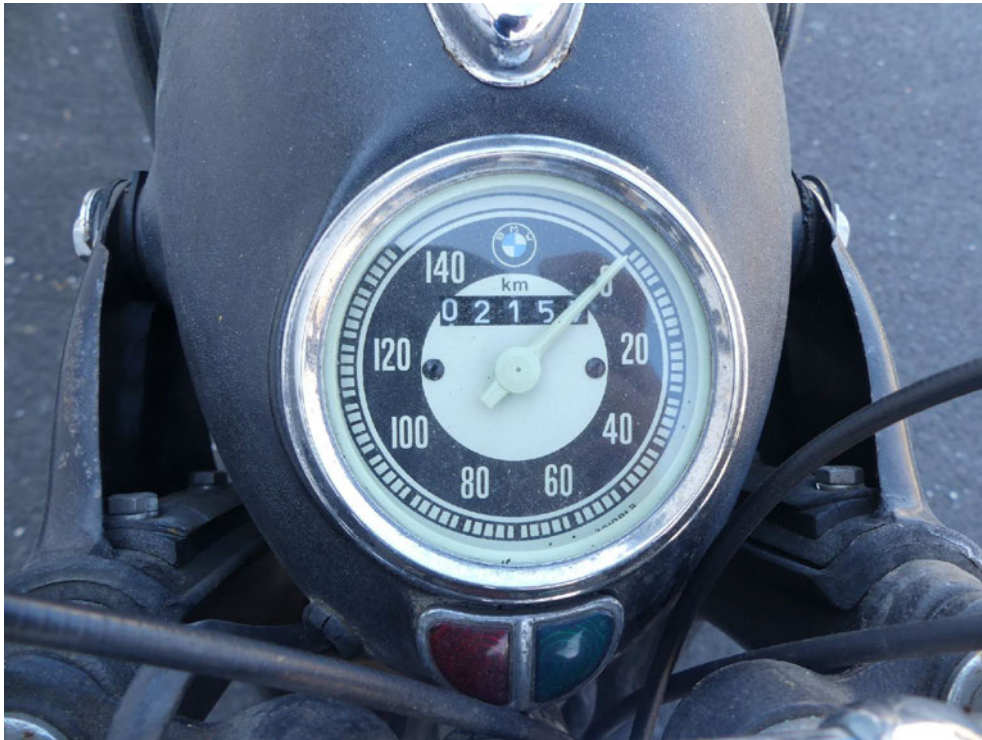
Bild: 27 Ausweisung der abgelesenen Gesamtlauflistung zum Zeitpunkt der Besichtigung. Hinweis: Geschwindigkeitsanzeige ohne Funktion !

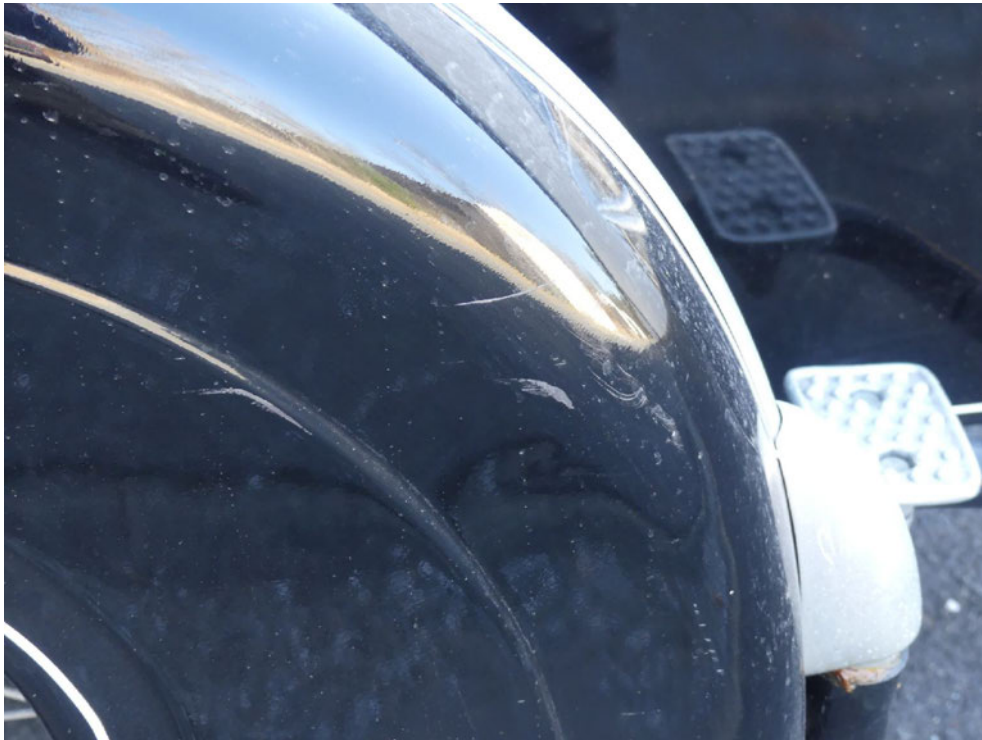
Bild: 38 Ansicht Kotflügel Seitenwagen, dieser ist im Lackaufbau markiert.

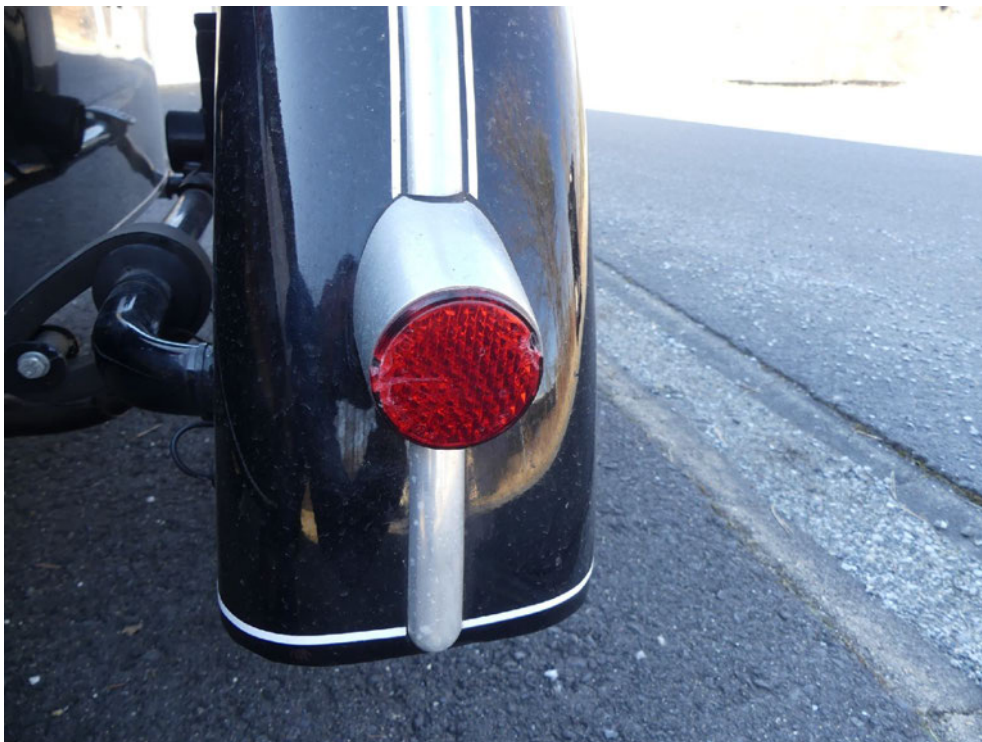
Bild: 39 Die Heckleuchte Seitenwagen ist beschädigt.
