# Fahrzeugbewertung

**05559WF24**

A3 / 1.6 Ambiente

## Gutachten

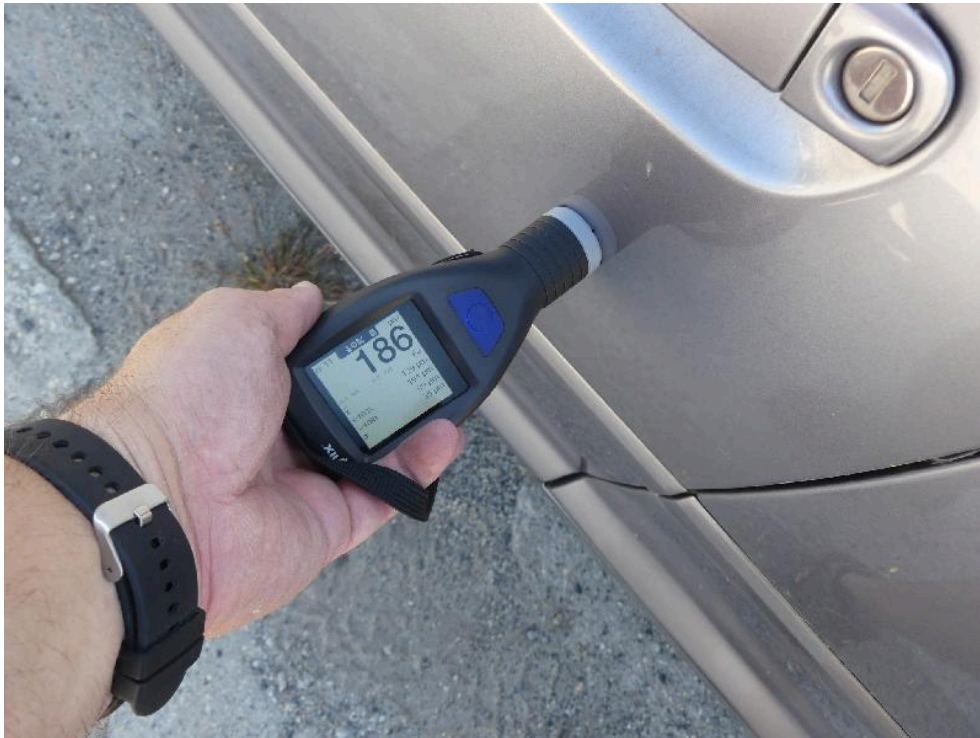
Besichtigungszustand	unveränderter Zustand, unzerlegt, nicht repariert, nicht fahrbereit, vorübergehend stillgelegt
Besichtigungsbedingungen	allgemein ausreichend, es stand keine Hebebühne / Hubmittel zur Verfügung
Reparierte Vorschäden	linke Fahrzeugseite nachlackiert, keine weiteren erkennbar bzw. repariert
Nichtreparierte Vorschäden	Gebrauchsspuren/ Gebrauchsschäden, Unfallschaden rechet Seitenwand
Bemerkung	Lackschichtdickenmessung durchgeführt - Nachlackierung feststellbar: Kotflügel + Fahrertür + Seitenwand links

Motorhaube	128 µm
Kotflügel, vorn rechts	99 µm
Tür, vorn rechts	104 µm
Seitenwand, hinten rechts	100 µm
Heckklappe	101 µm
Seitenwand, hinten links	191 µm
Tür, vorn links	188 µm
Kotflügel, vorn links	159 µm
Dach	131 µm

Bild: 9 Ausweisung Lackschichtdickenmessung vorgenommen, Messwerte dem beiliegenden Protokoll entnehmen.

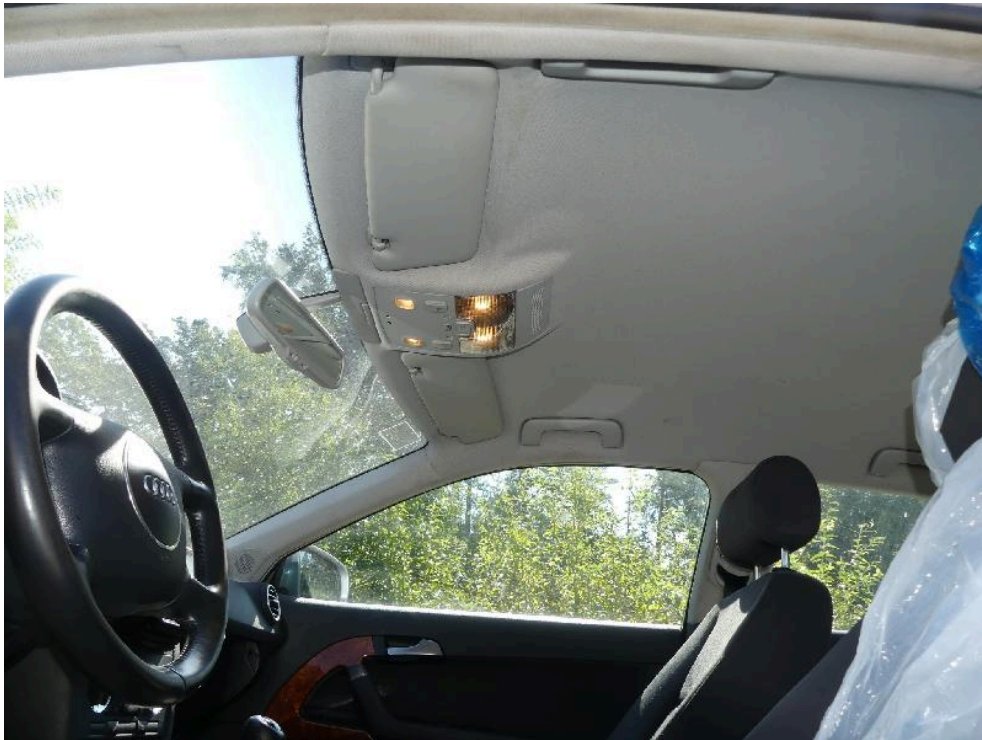
Bild: 17 Ansicht Innenhimmel, partiell im vorderen Segment abgelöst.

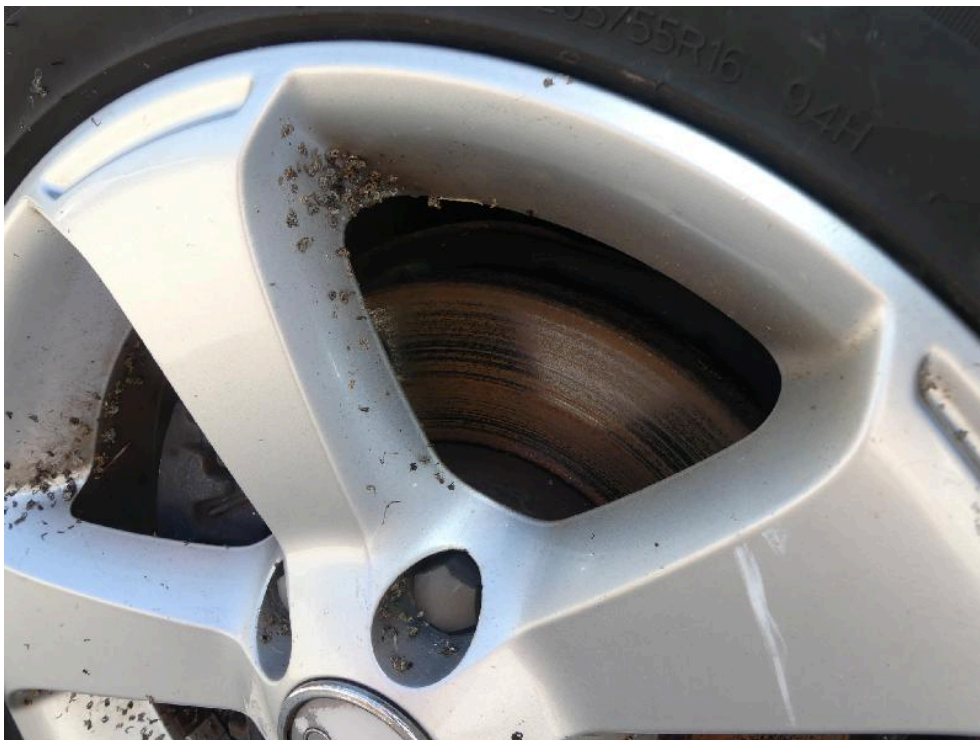
- optischer Zustand: Fahrzeug ungereinigt, nicht sauber
- !!! Deutsche Zulassung !!!
- Halteranzahl unbekannt
- 1x Fahrzeugschlüssel vorhanden
- Starterbatterie leer -> Starthilfe notwendig
- Motorlauf geprüft / Probefahrt - 100m durchgeführt
- Standschäden Bremsanlage
- Heckklappe lässt sich nicht von außen öffnen !
- Deckel Handschuhfachklappe abgebrochen
- weitere Mängel / Schäden der Bildanlage entnehmen !!!

Bild: 34 Standschäden Bremsanlage

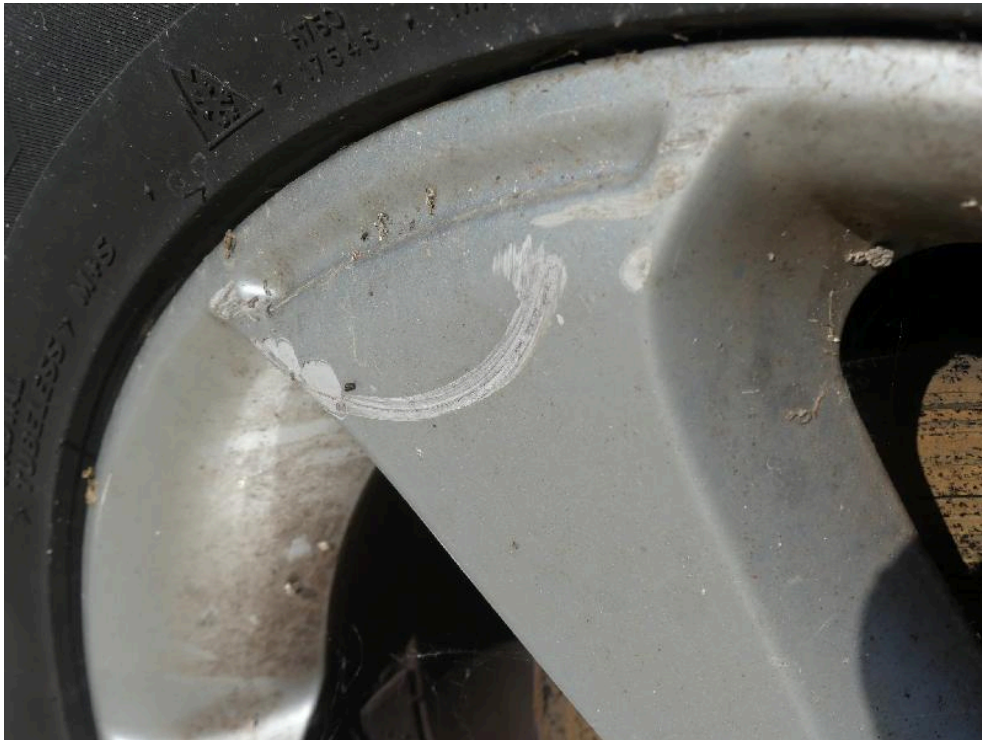
Bild: 39 LM-Felge vorn rechts beschädigt.

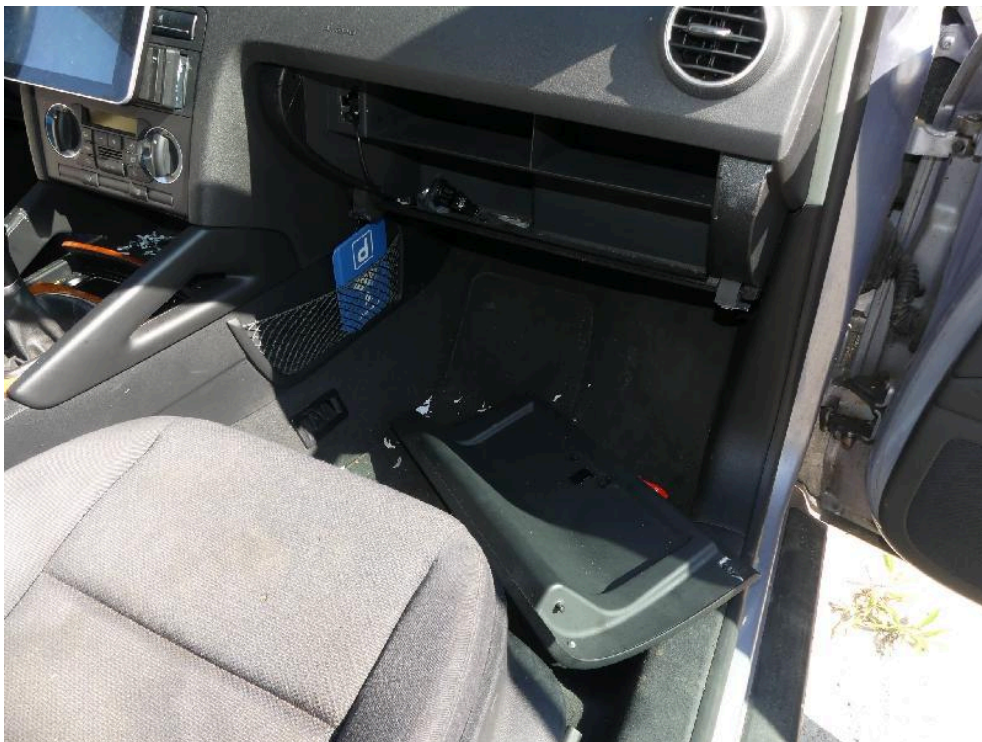
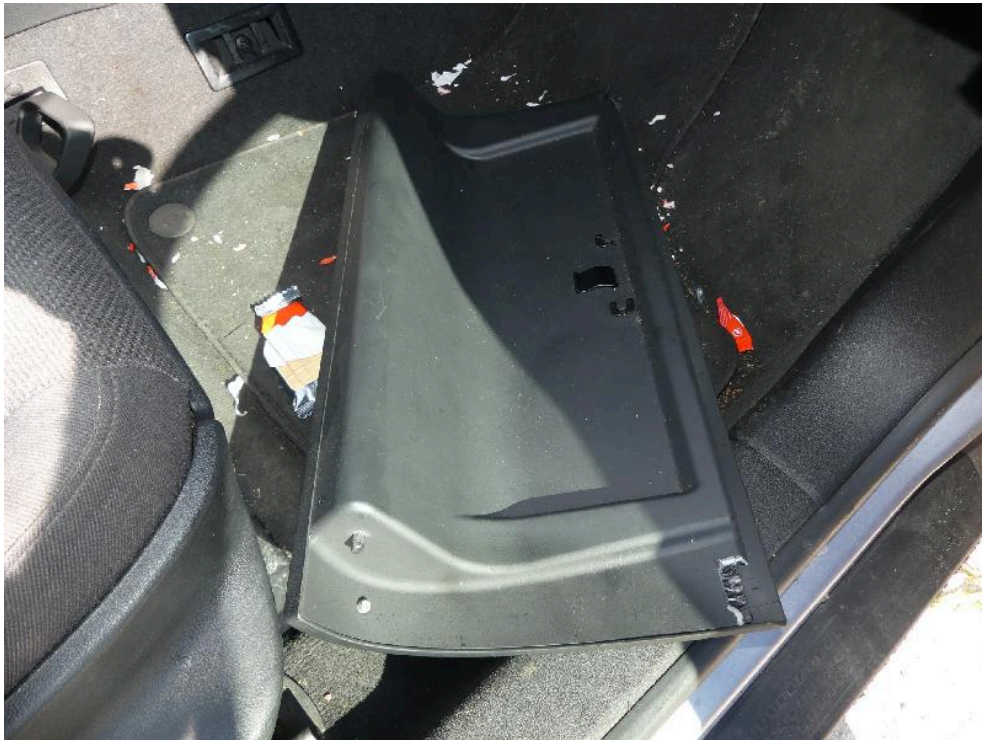
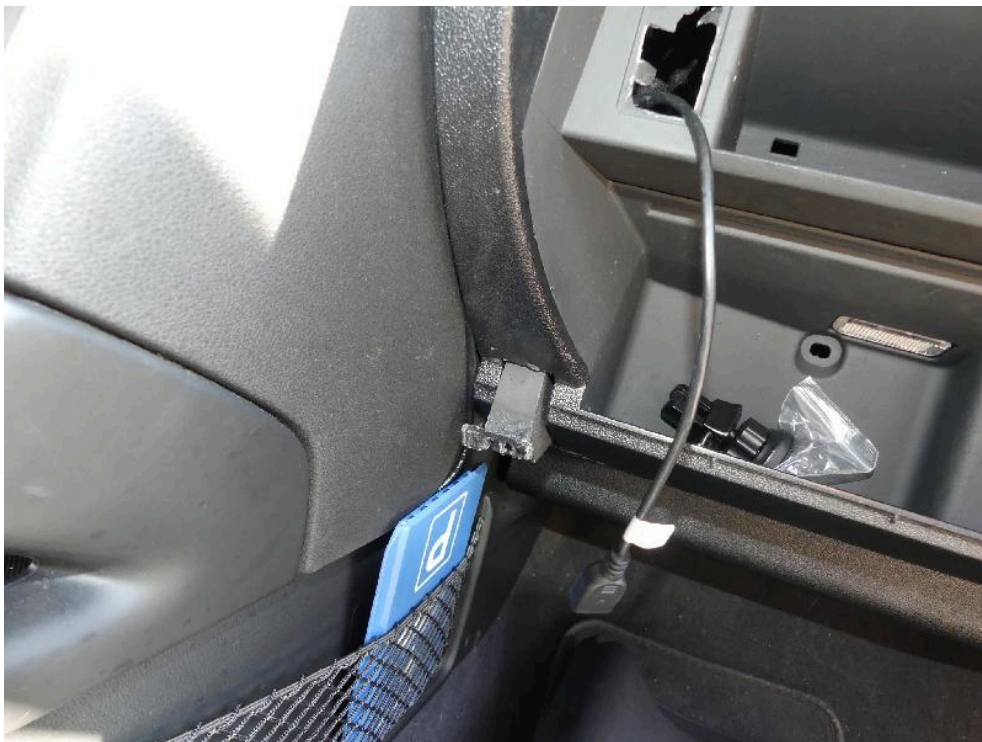
Bild: 40 Ansicht Handschuhfach ....

Bild: 41 .... der Schließdeckel ist abgebrochen.

Bild: 42 Ansicht wie vor im Detail

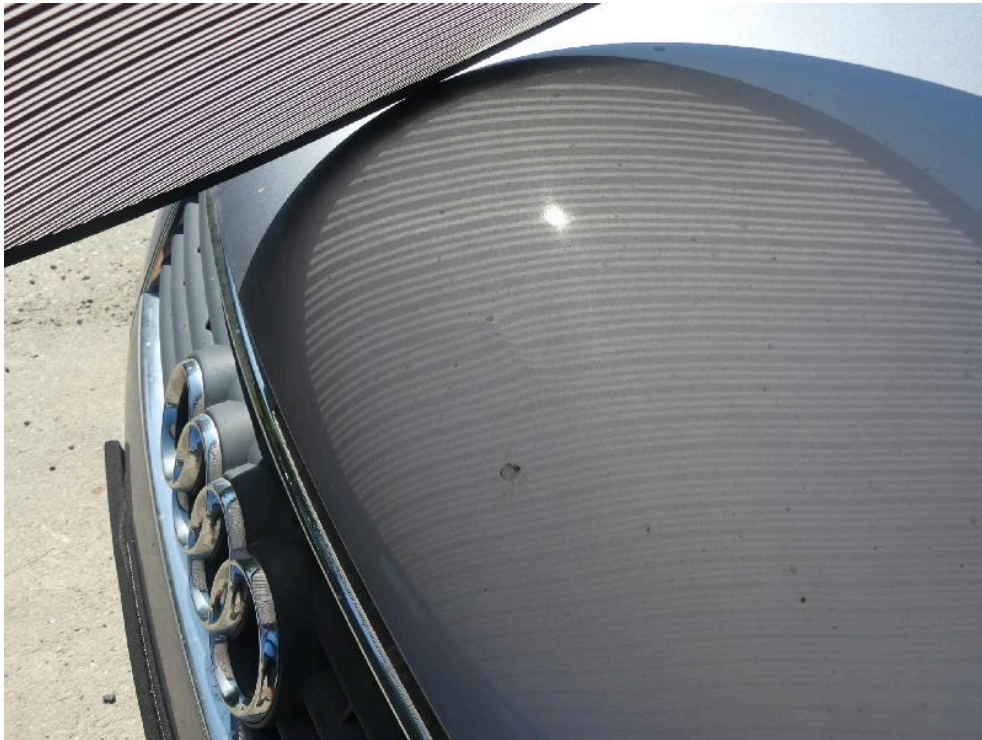
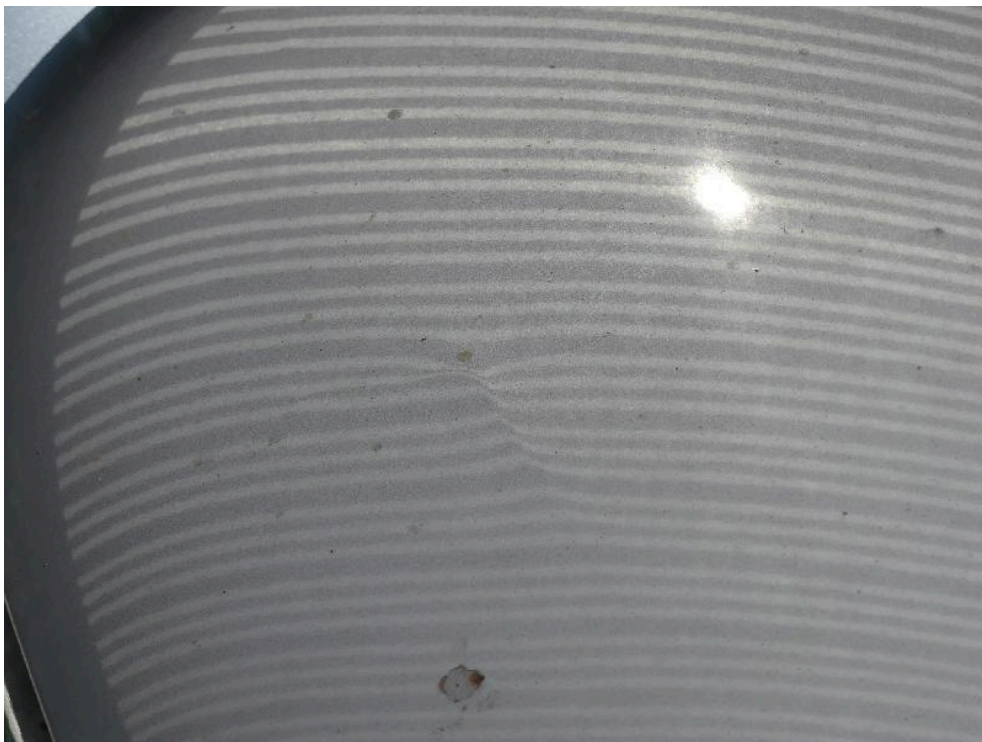
Bild: 43 Ansicht Motorhaube, ....

Bild: 44 .... eine Materialverwerfung in der Außenhaut ist vorhanden.

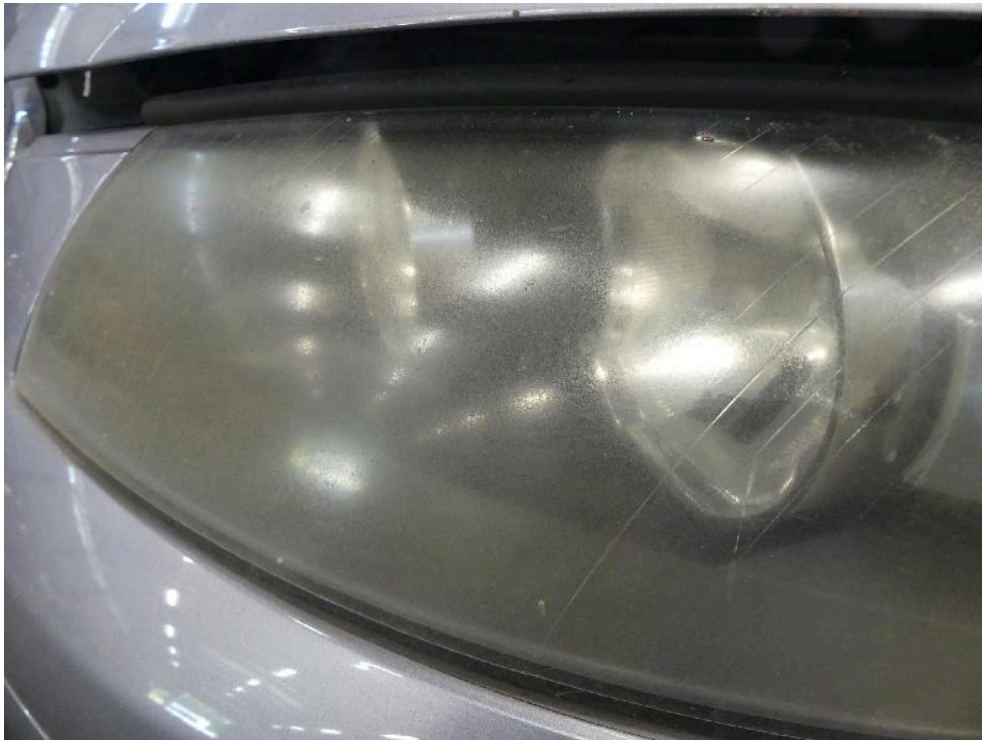
Bild: 45 Einzeldarstellung Hauptscheinwerfer, Klarglasscheibe matt & blind.

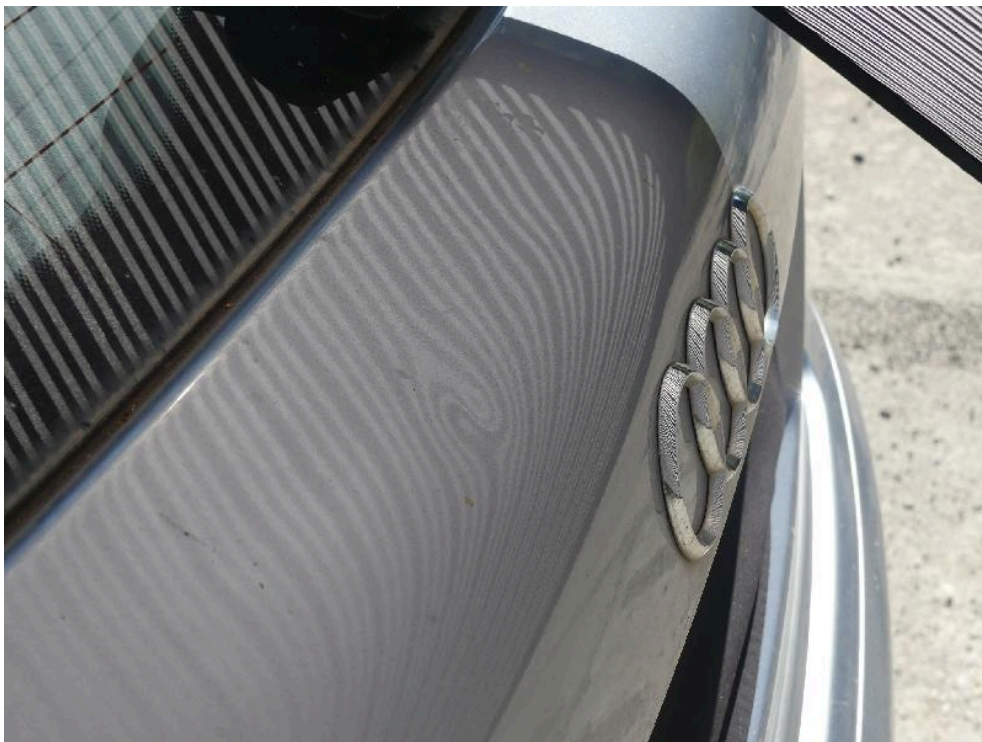
Bild: 46 Heckklappe ist im oberen Segment gestaucht.

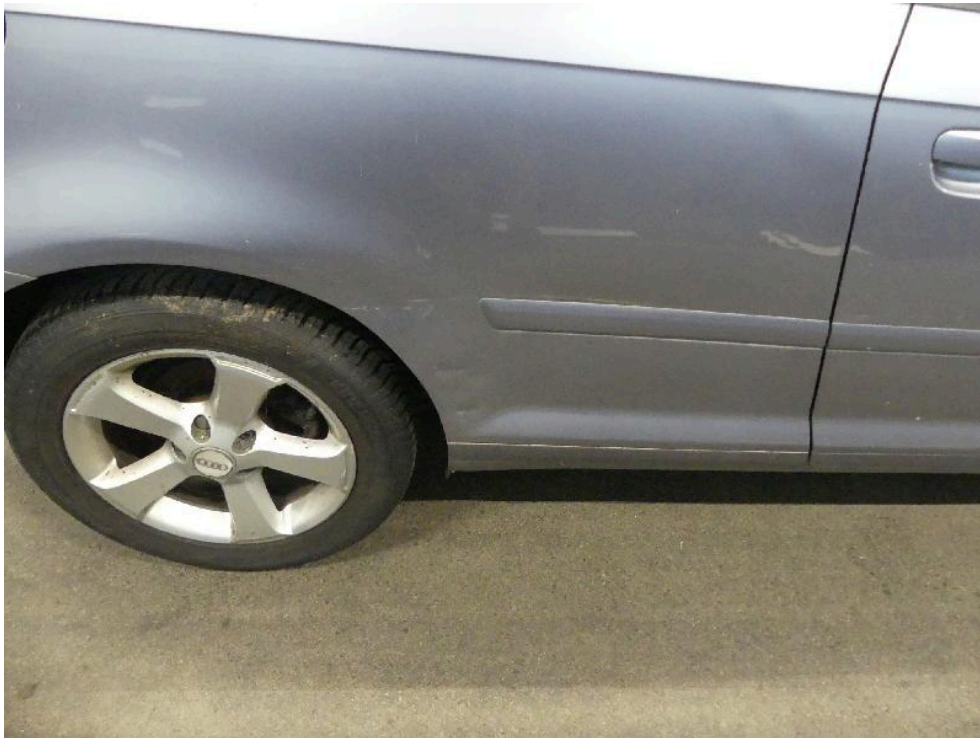
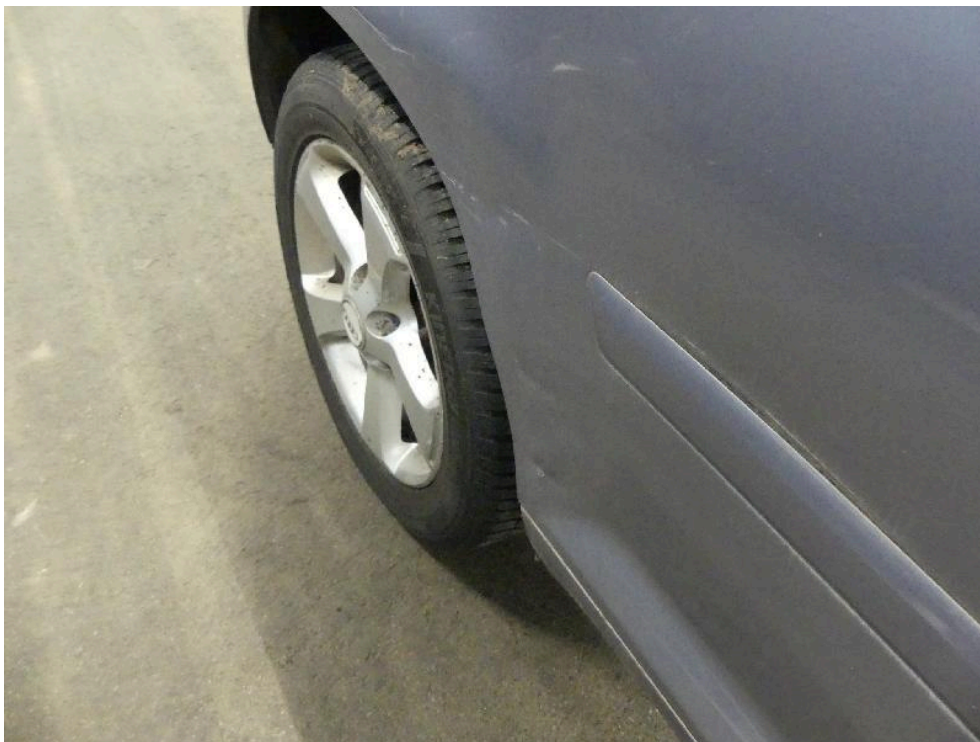
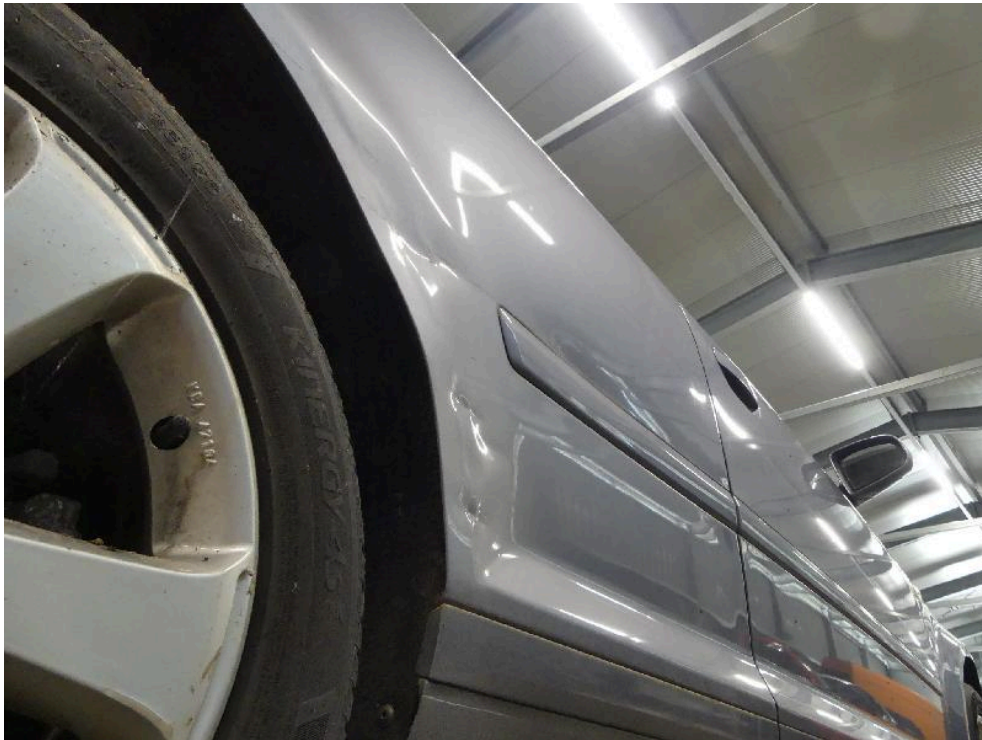
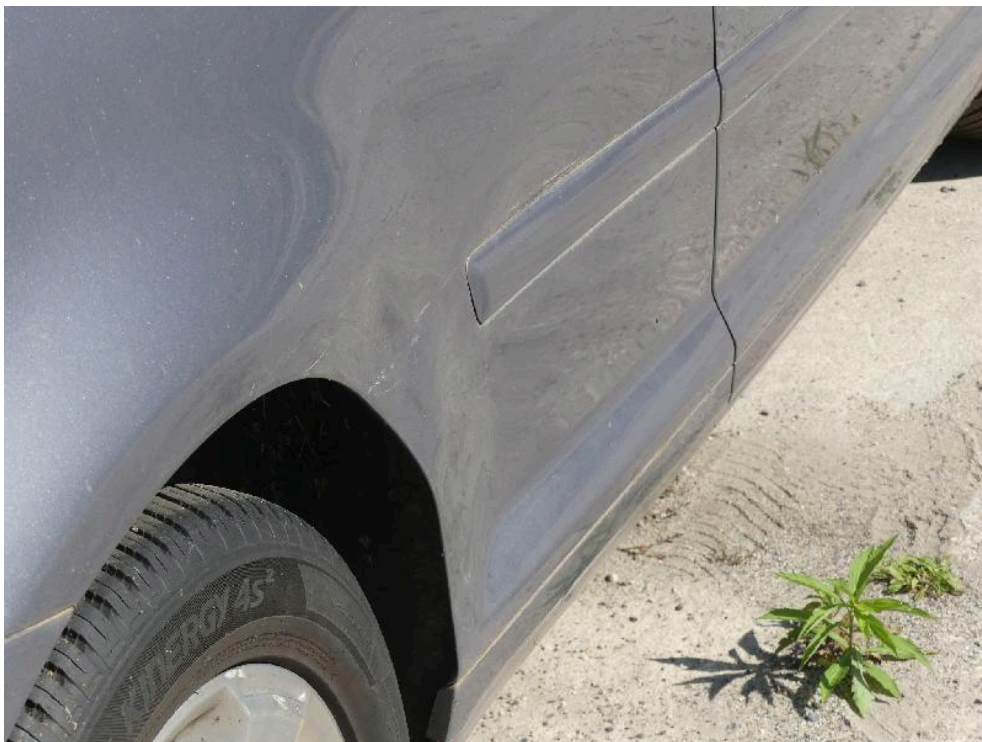
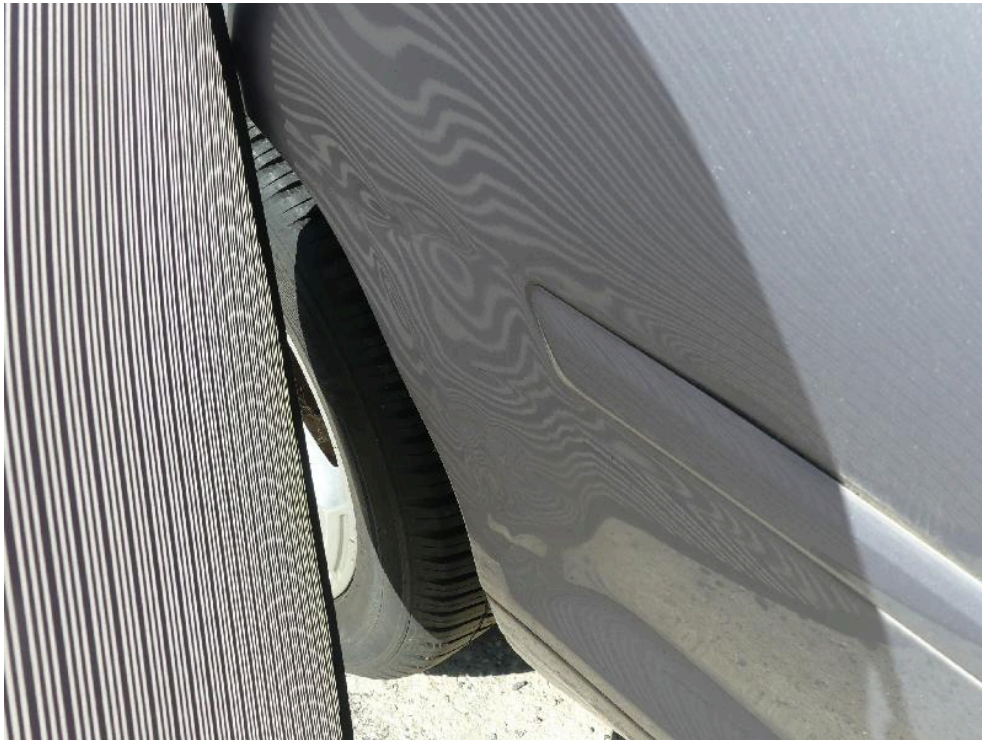
Bild: 47 Ansicht Seitenwand rechts ,...

Bild: 48 ... diese ist überstreckt deformiert.

Bild: 49 Ausweisung der Deformationstiefe

Bild: 50 Ansicht wie vor in geänderter Perspektive.

Bild: 51 Detaillierte Darstellung zur visuellen Verdeutlichung des Materialeinzuges mittels Liniensegels.

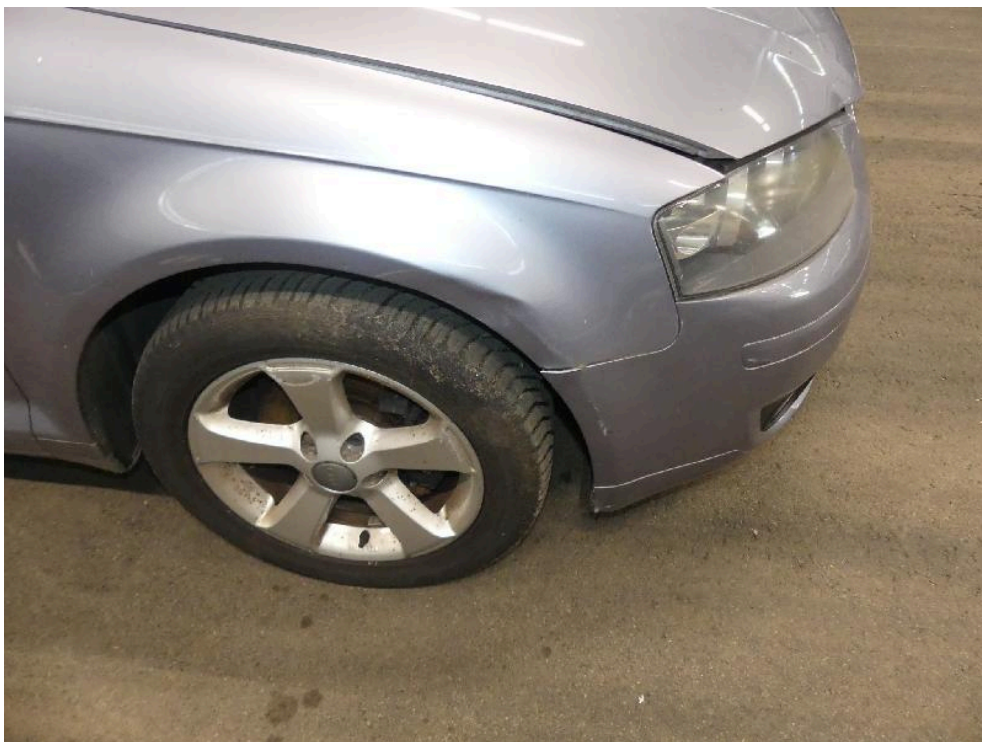
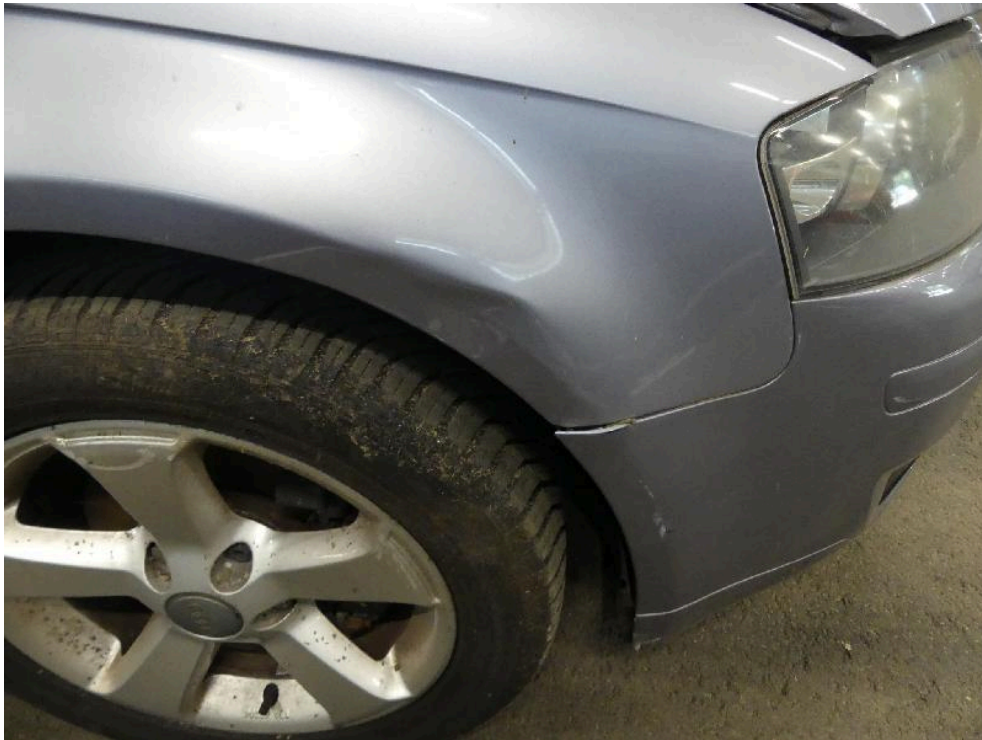
Bild: 52 Der rechte vordere Kotflügel ist im vorderen Segment ...

Bild: 53 ... überstreckt deformiert.

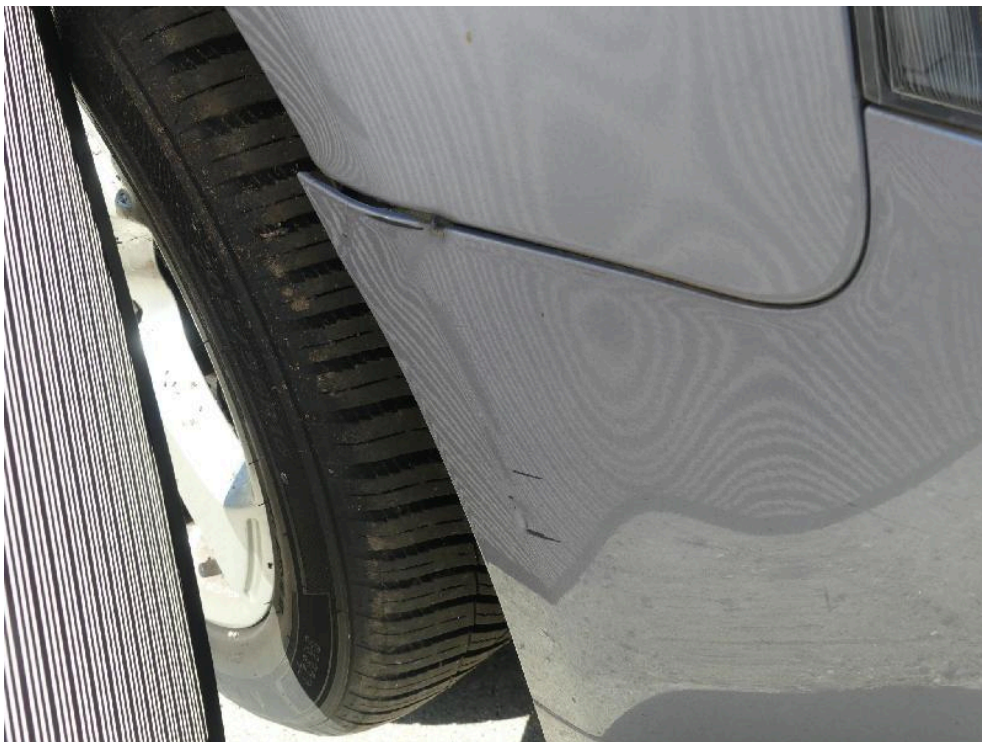
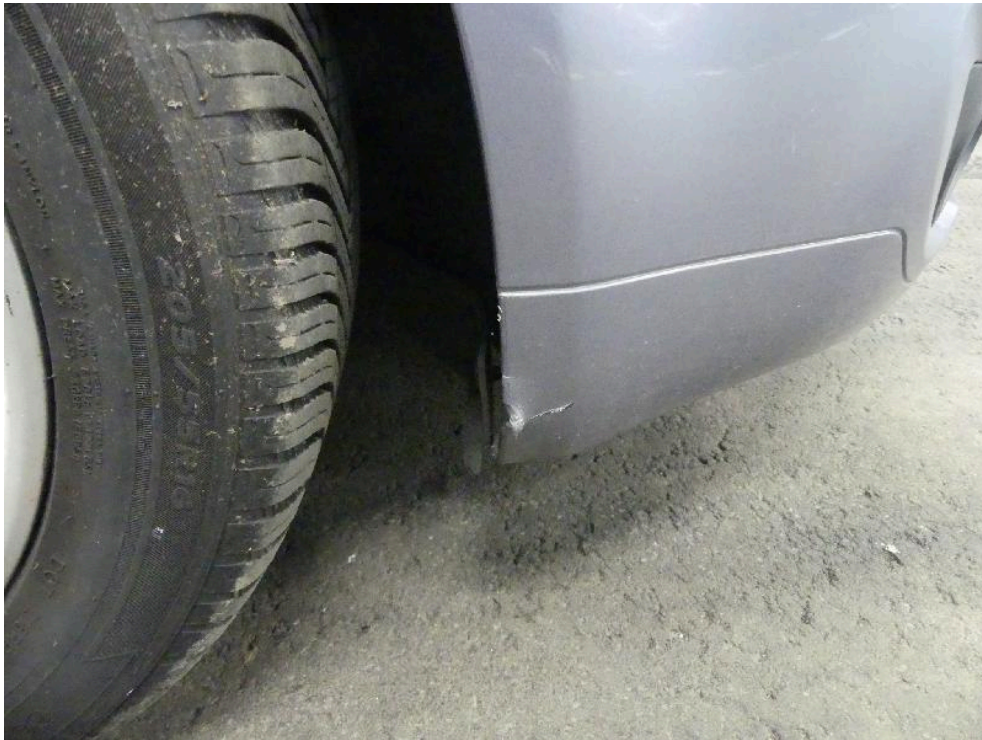
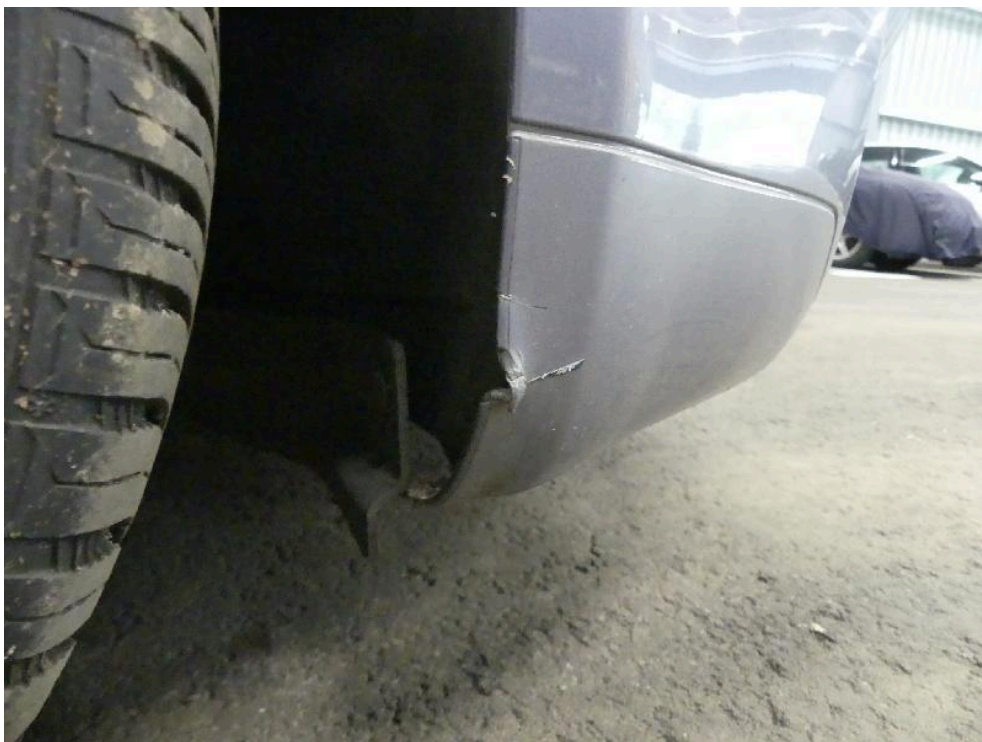
Bild: 54 Die Frontverkleidung materialbelastend beschädigt.

Bild: 55 Weiterführend ist die Frontverkleidug im unteren Segment im Grundmaterial gestauch und bleibend verworfen.

Bild: 56 Detaillierte Darstellung in genäherter Perspektive.
