Fahrzeugbewertung

05322WF24

Audi

A4 Lim. (B5) / 1.8

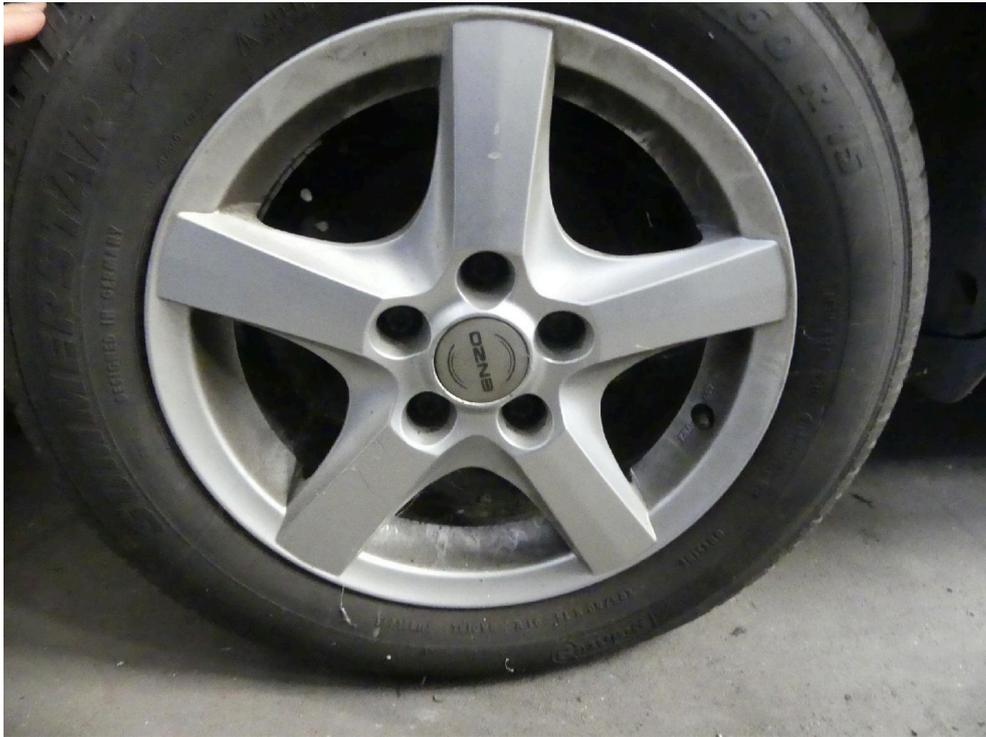
Bild: 15 LM-Felgen weisen Gebrauchsspuren auf.

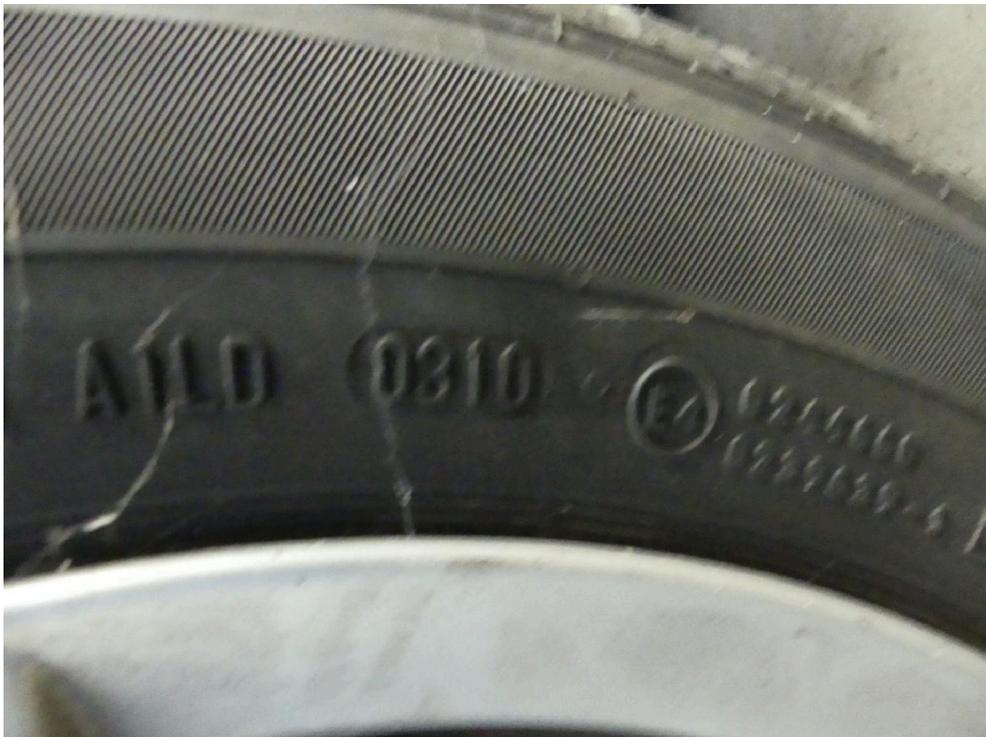
Achse	Hersteller	Dimension / Bezeichnung
1	PointS	205/60 R15 91V - Summerstar 2
2	PointS	205/60 R15 91V - Summerstar 2
Ersatzrad	Continental	205/60 R15 91V
Reifenzustand		verkehrssicher veraltet DOT 0310

Bild: 16 Ausweisung der DOT Nummer der Radialreifen

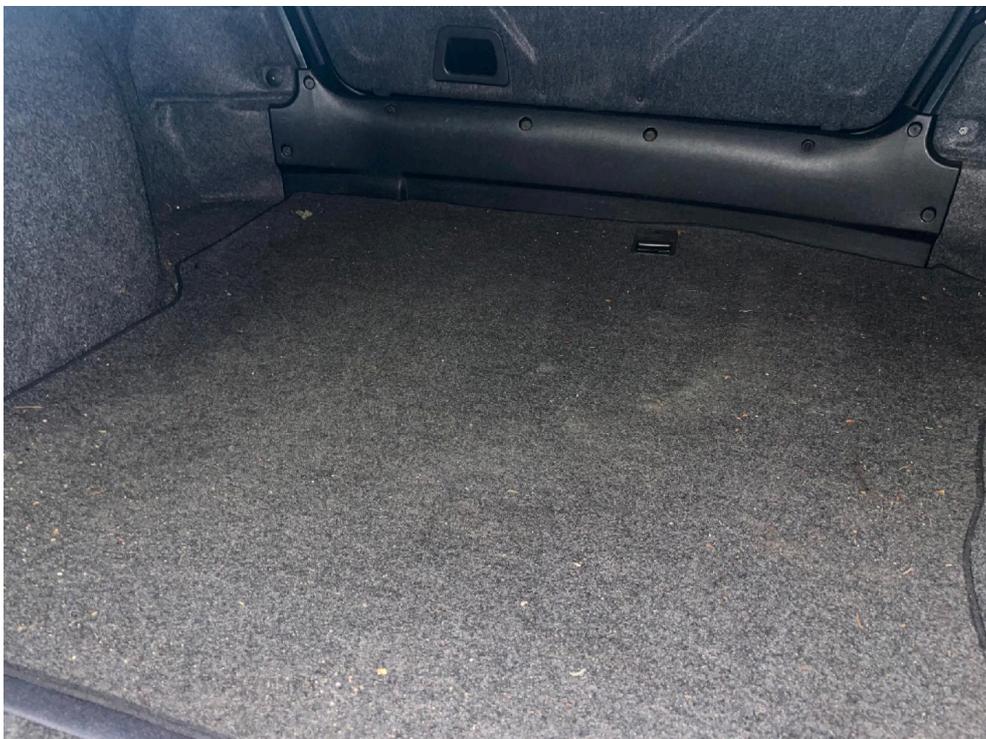
Bild: 30 Ansicht Kofferraum von innen - Kofferraumdeckel lies sich nicht öffnen !!

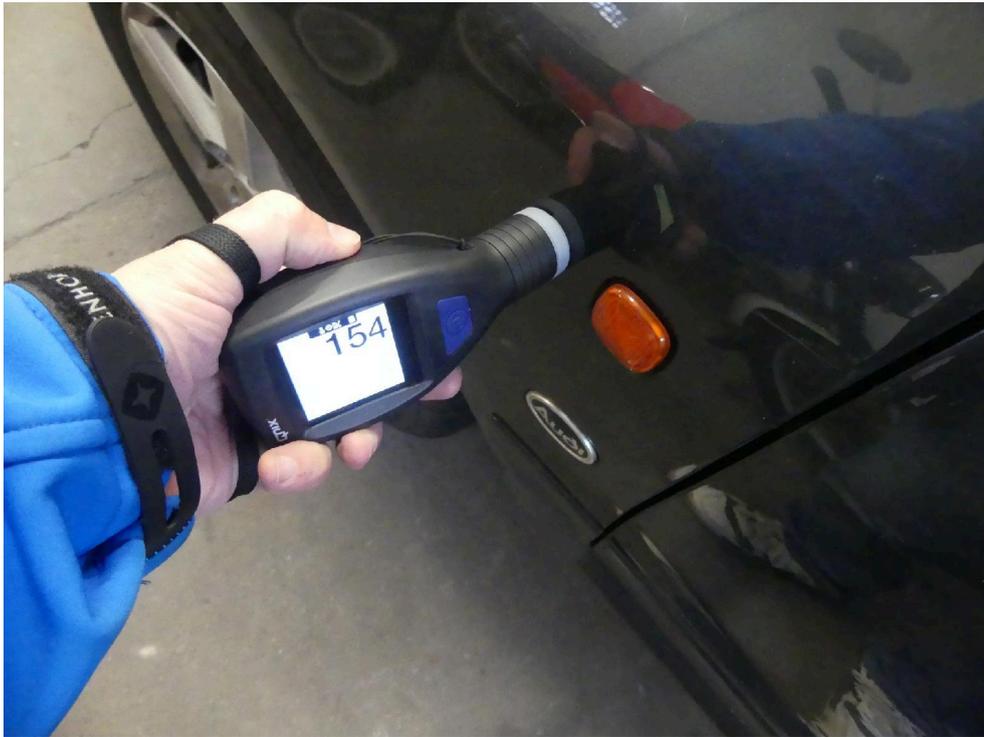
Besichtigungsbedingungen	allgemein ausreichend, es stand keine Hebebühne / Hubmittel zur Verfügung
Reparierte Vorschäden	keine erkennbar bzw. repariert
Nichtreparierte Vorschäden	Gebrauchsspuren / Gebrauchsschäden
Bemerkung	Lackschichtdickenmessung durchgeführt - Nachlackierung feststellbar: Kotflügel vorn rechts

Motorhaube	152 µm
Kotflügel, vorn rechts	225 µm
Tür, vorn rechts	156 µm
Tür, hinten rechts	172 µm
Seitenwand, hinten rechts	183 µm
Heckklappe	188 µm
Seitenwand, hinten links	108 µm
Tür, hinten links	97 µm
Tür, vorn links	148 µm
Kotflügel, vorn links	154 µm
Dach	126 µm

Bild: 37 Ausweisung Lackschichtdickenmessung vorgenommen, Messwerte dem beiliegenden Protokoll entnehmen.

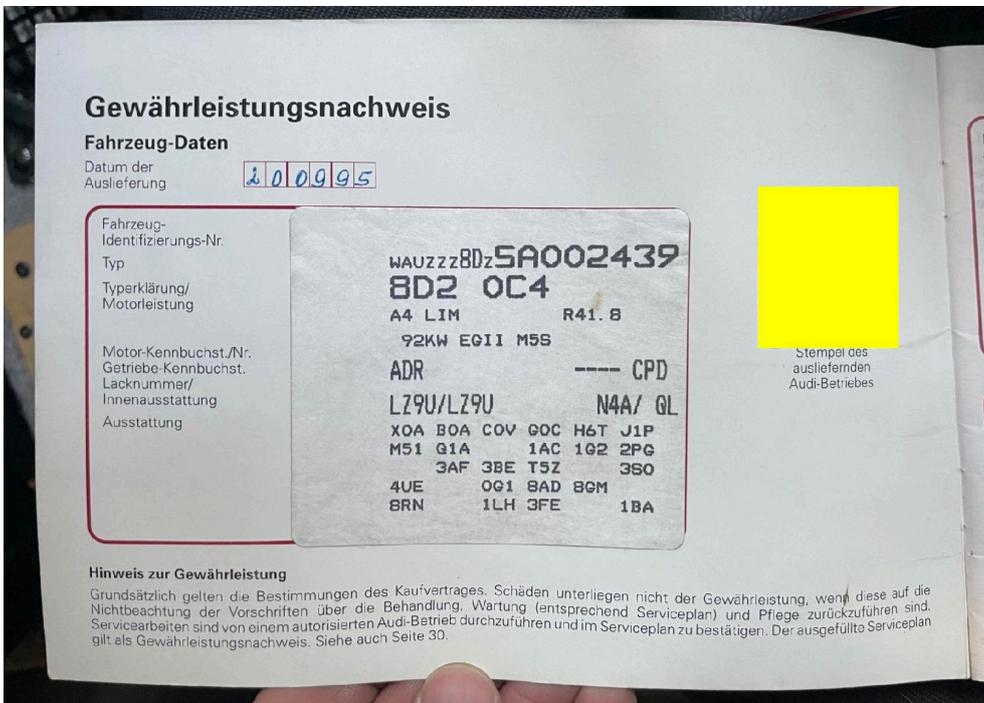
Bild: 40 Serviceheft vorhanden - Letzter Eintrag 2018 bei 135.145 km

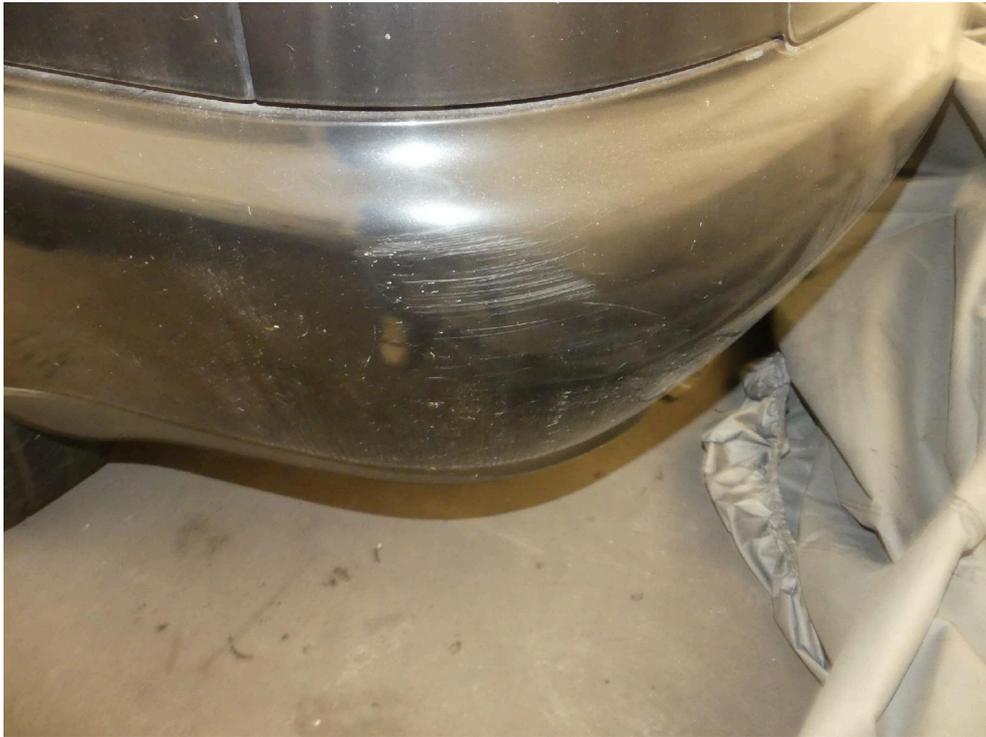
Bild: 41 Heckverkleidung im Lackaufbau markiert.
