# Fahrzeugbewertung

Mercedes-Benz

C -Klasse Sportcoupe / C 180

## **G u t a c h t e n**

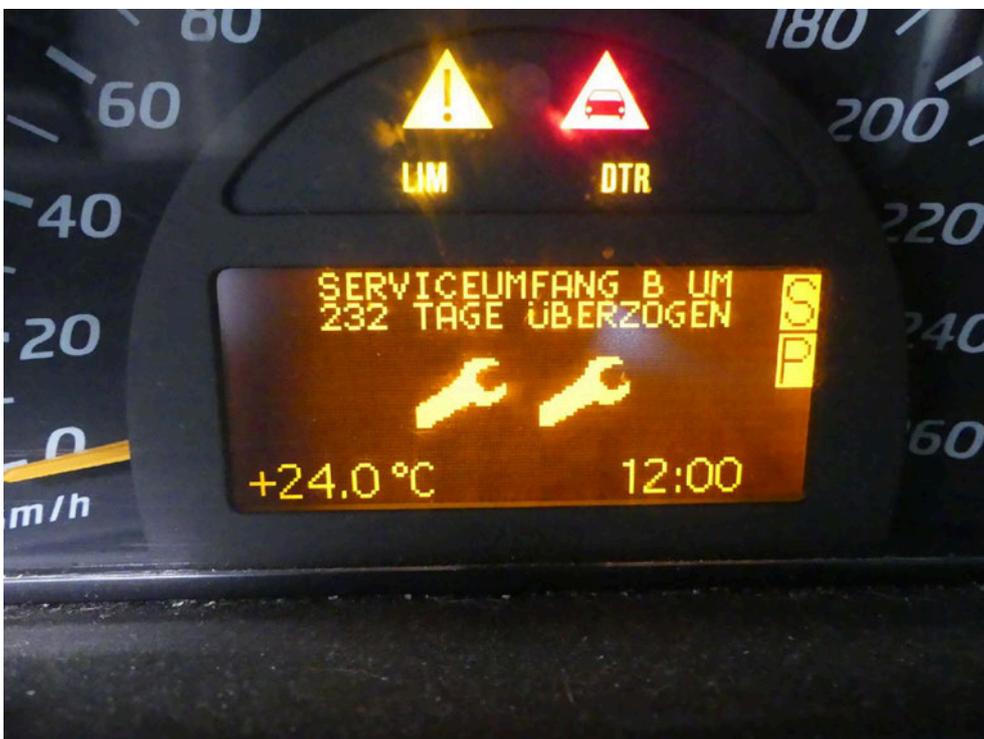
Bild: 24 Ausweisung Hinweis - Fehlermeldung Kombiinstrument

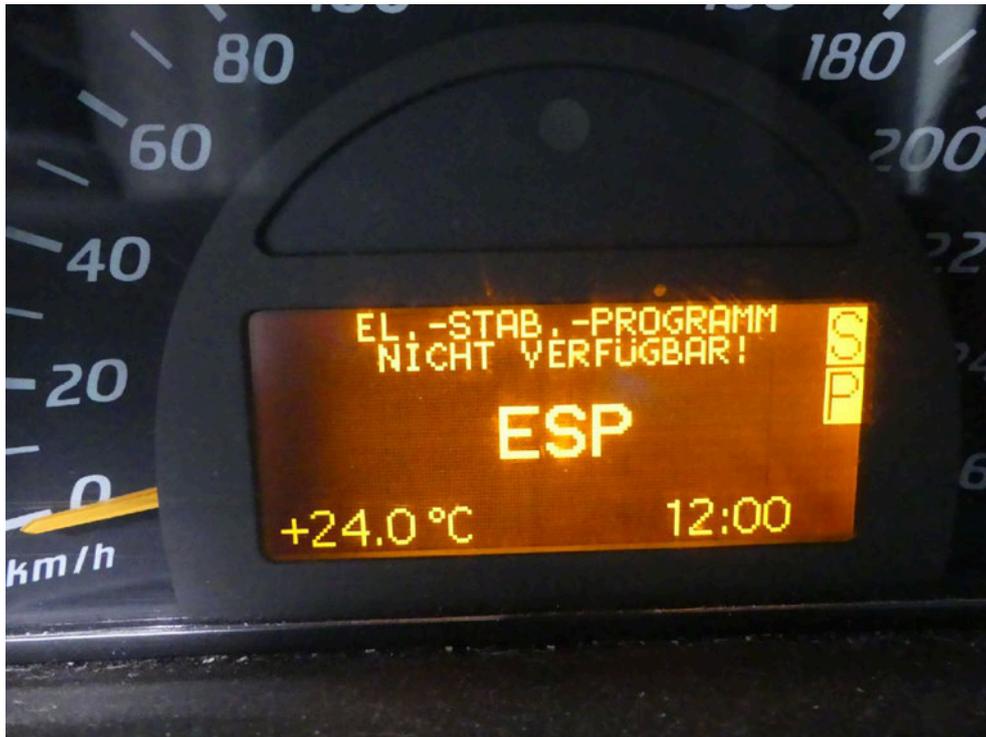
Bild: 25 Ausweisung Hinweis - Fehlermeldung Kombiinstrument

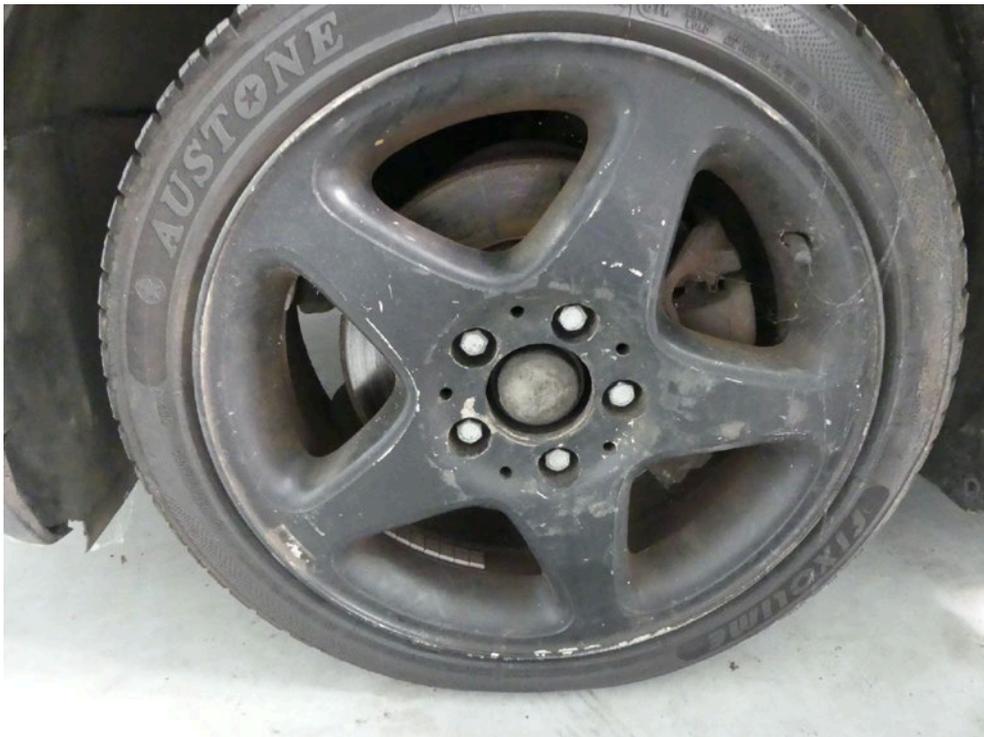
Bild: 31 LM-Felgen schwarz angesprüht

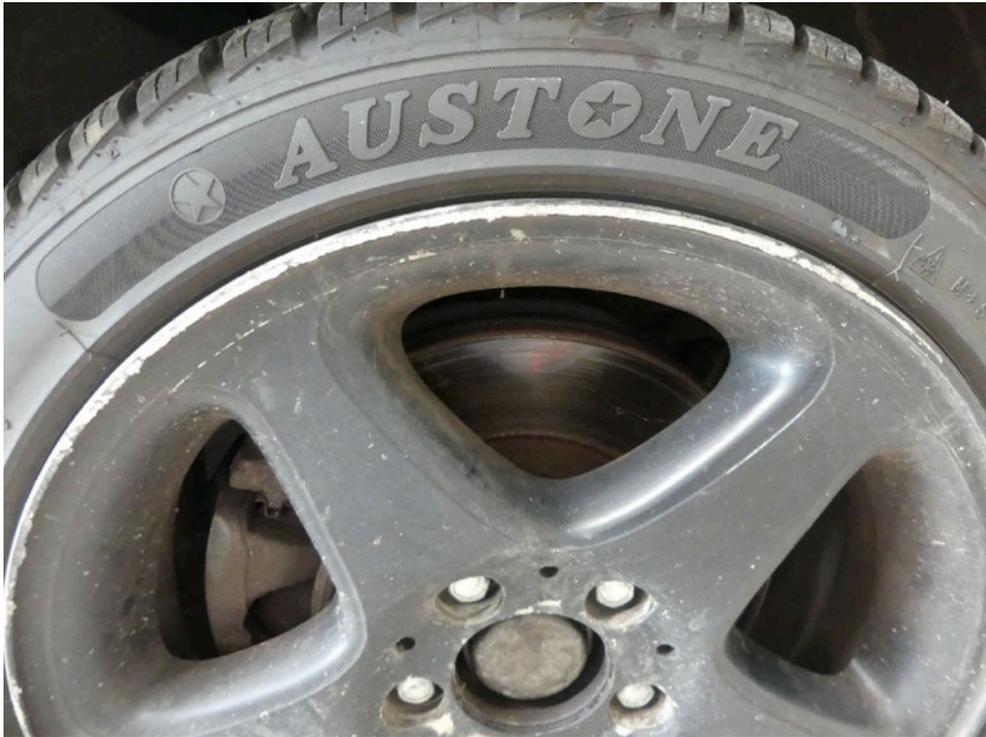
Bild: 35 LM-Felge partiell beschädigt

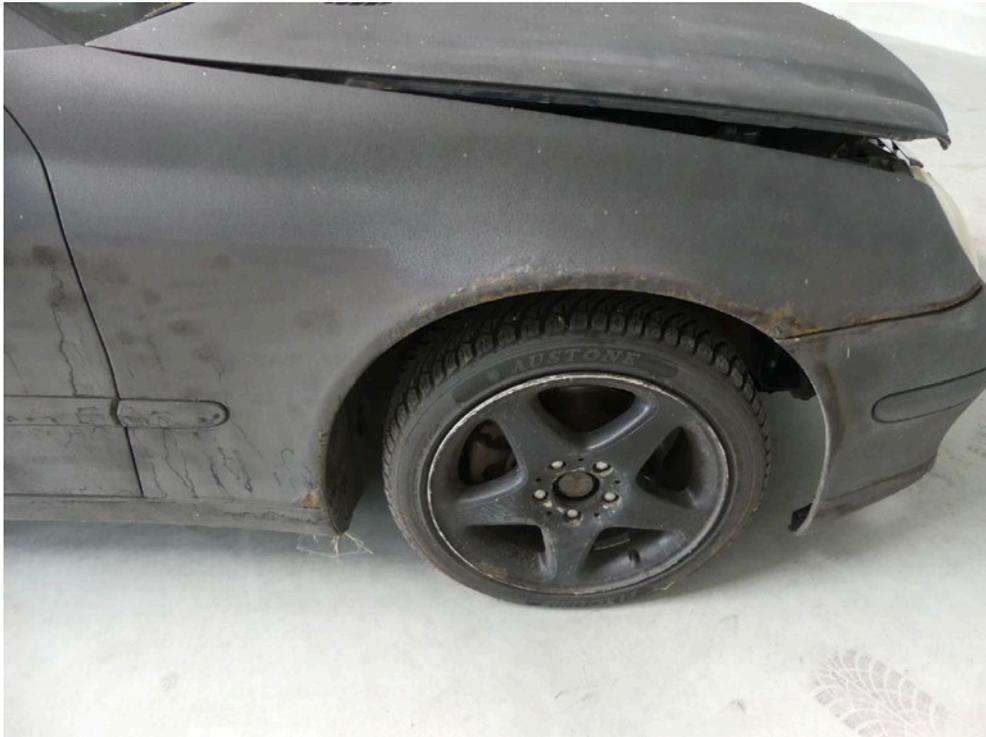
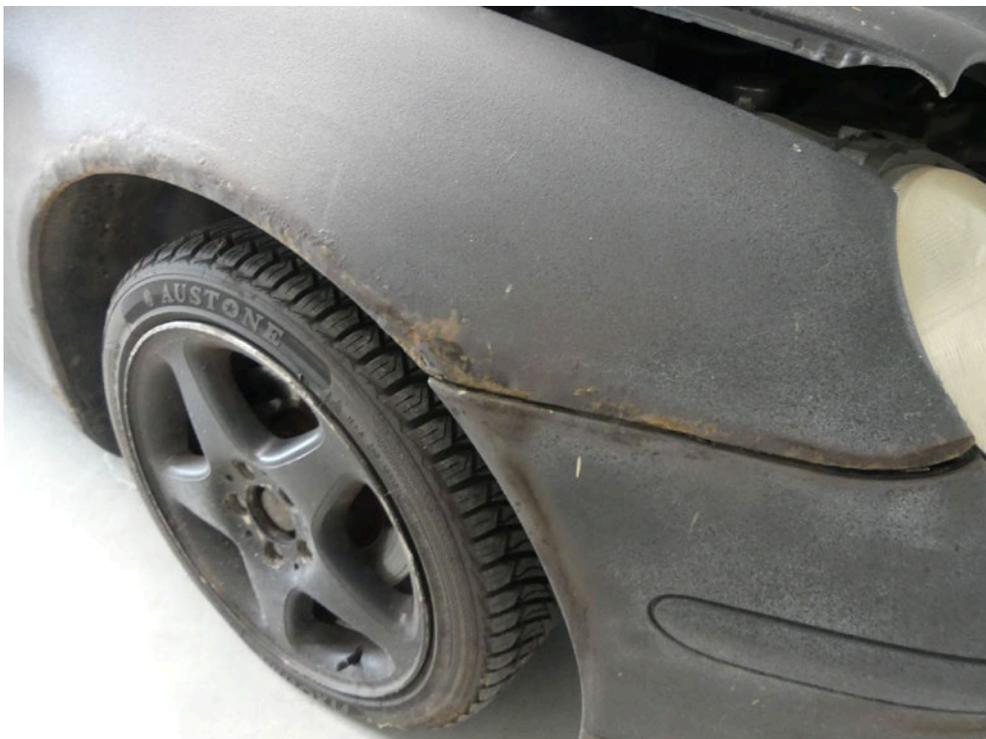
Bild: 37 Ansicht Kotflügel rechts ....

Bild: 38 ... dieser ist großflächig korrodiert.

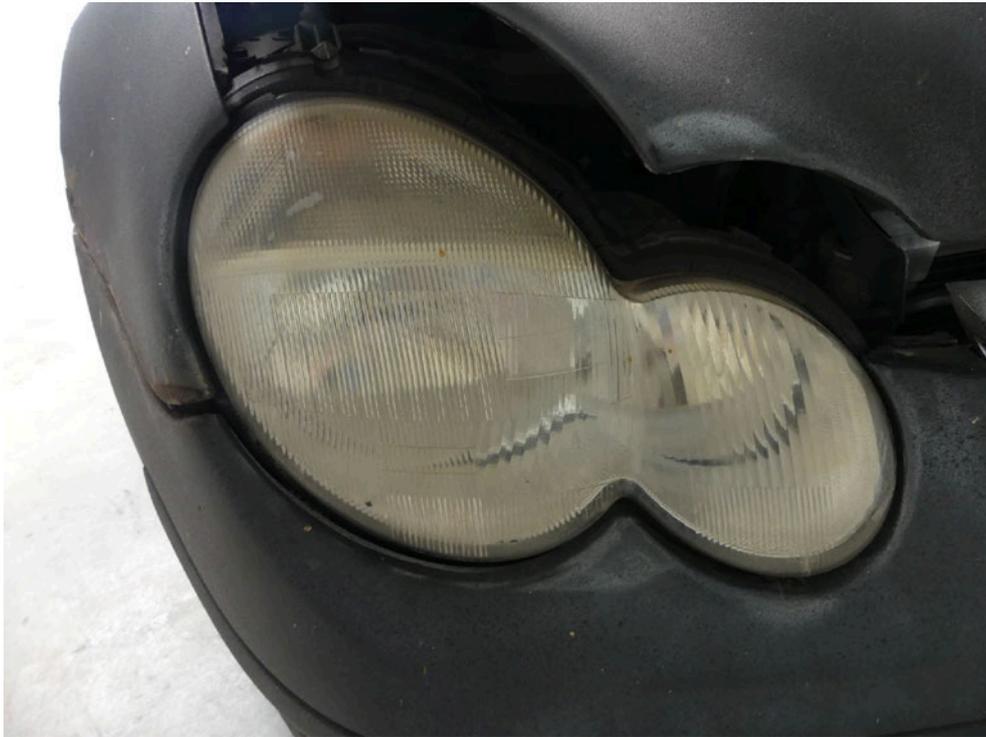
Bild: 39 Ansicht Hauptscheinwerfer, diese sind partiell "blind" bzw. matt.

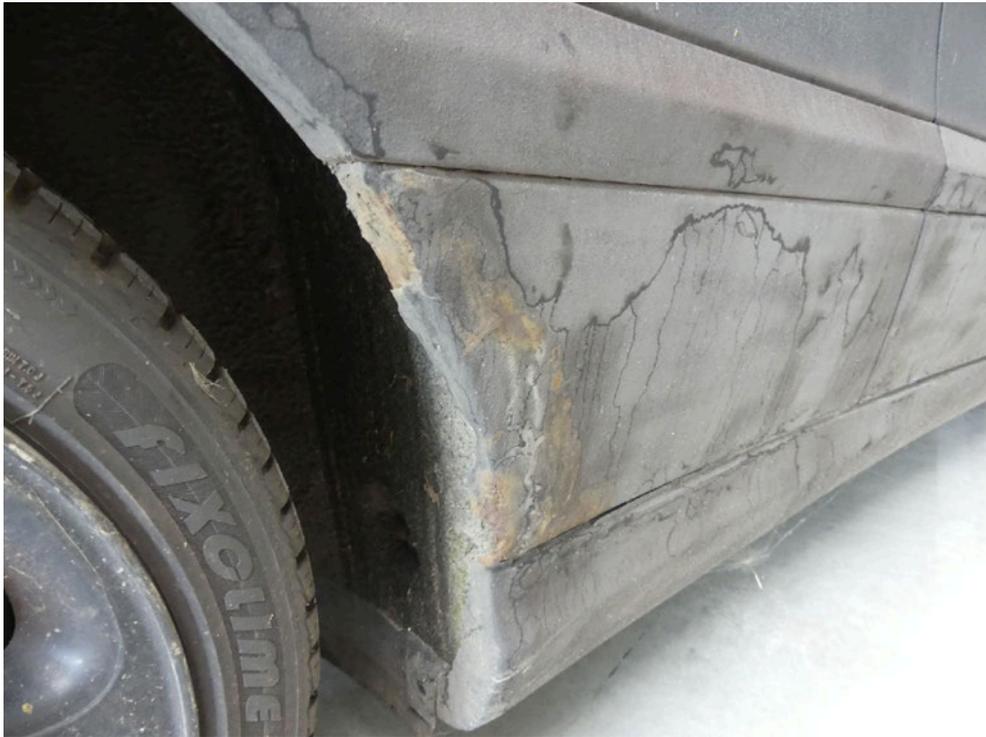
- optischer Zustand: Fahrzeug ungereinigt, nicht sauber
- !!! Deutsche Zulassung !!!
- Halteranzahl unbekannt
- 1 x Fahrzeugschlüssel vorhanden
- Starterbatterie leer -> Starthilfe notwendig
- Motorlauf geprüft / keine Probefahrt
- fahrzeugtypischer Korrosionsansatz Seitewand links + rechts
- weitere Mängel / Schäden der Bildanlage entnehmen !!!

Bild: 41 Einzelansicht Seitenwand rechts unten, eine vorangeschrittene Korrosionsbildung ist vorhanden.

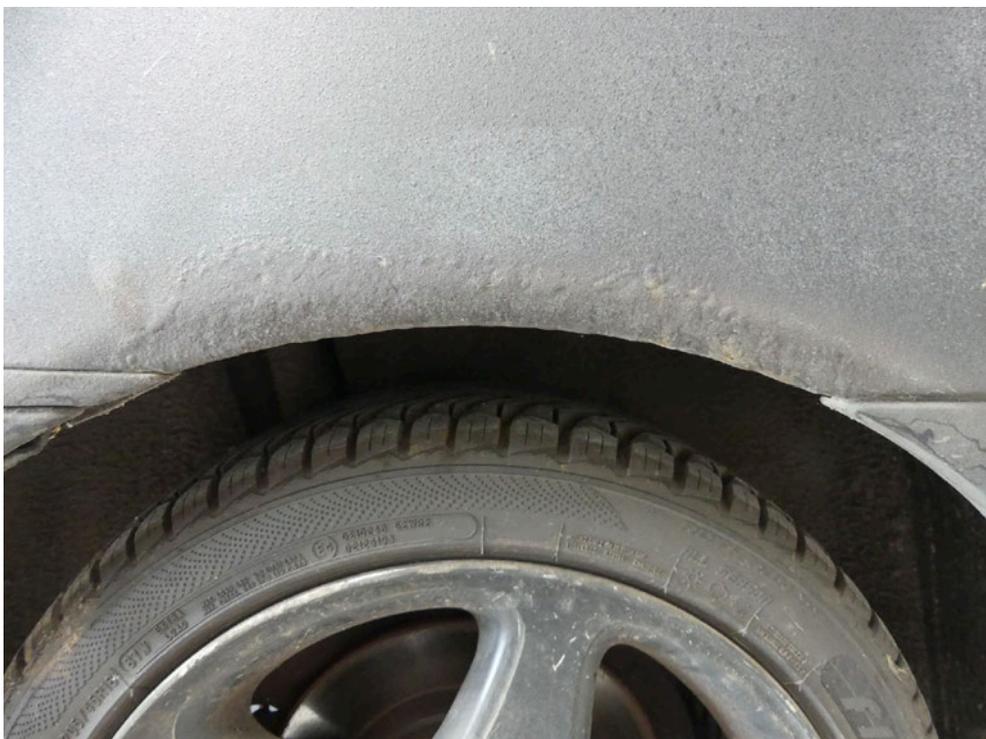
Bild: 42 Weiterführend ist der Radlaufbogen verrostet.

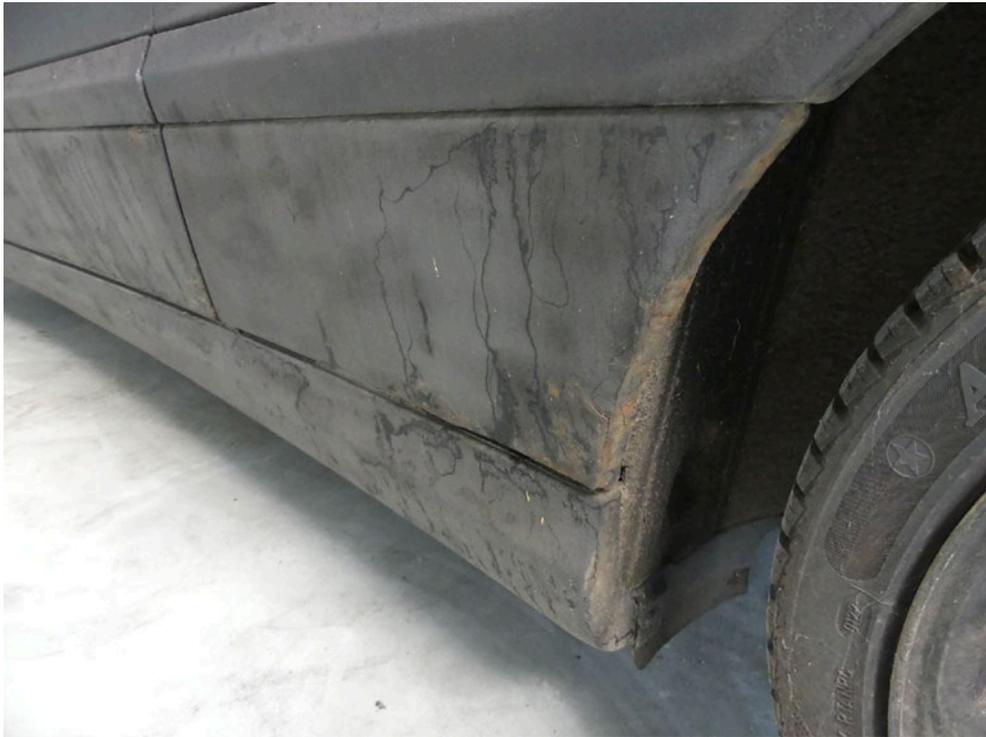
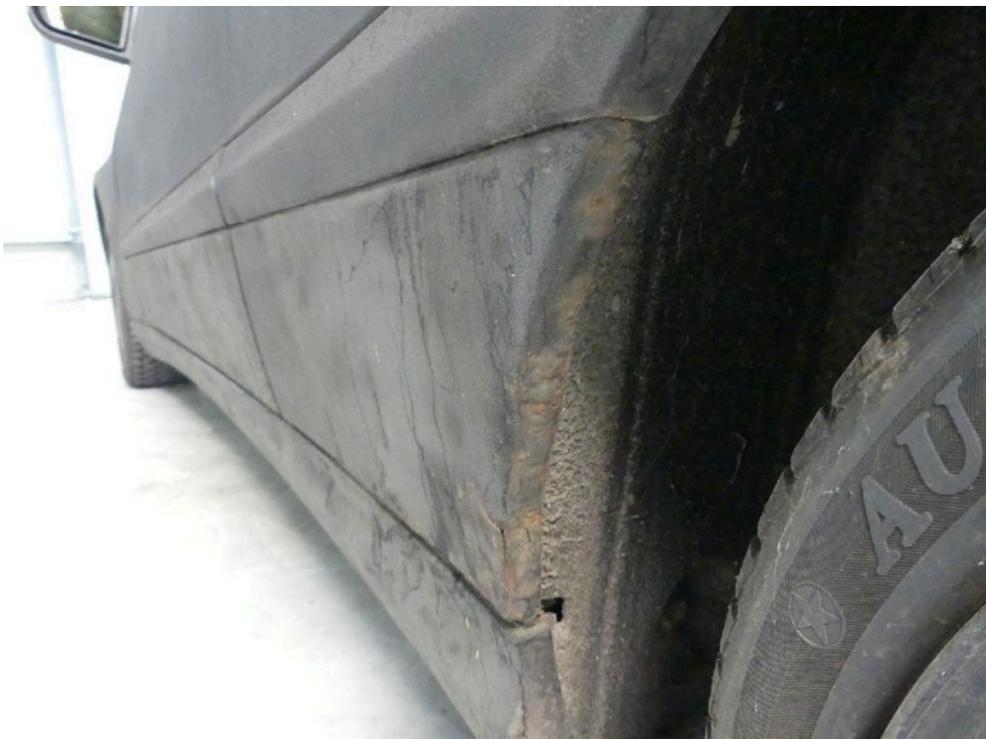
Bild: 47 Ansicht Seitenwand links ....

Bild: 48 ... diese ist ebenso an der Falzkante korrodiert.

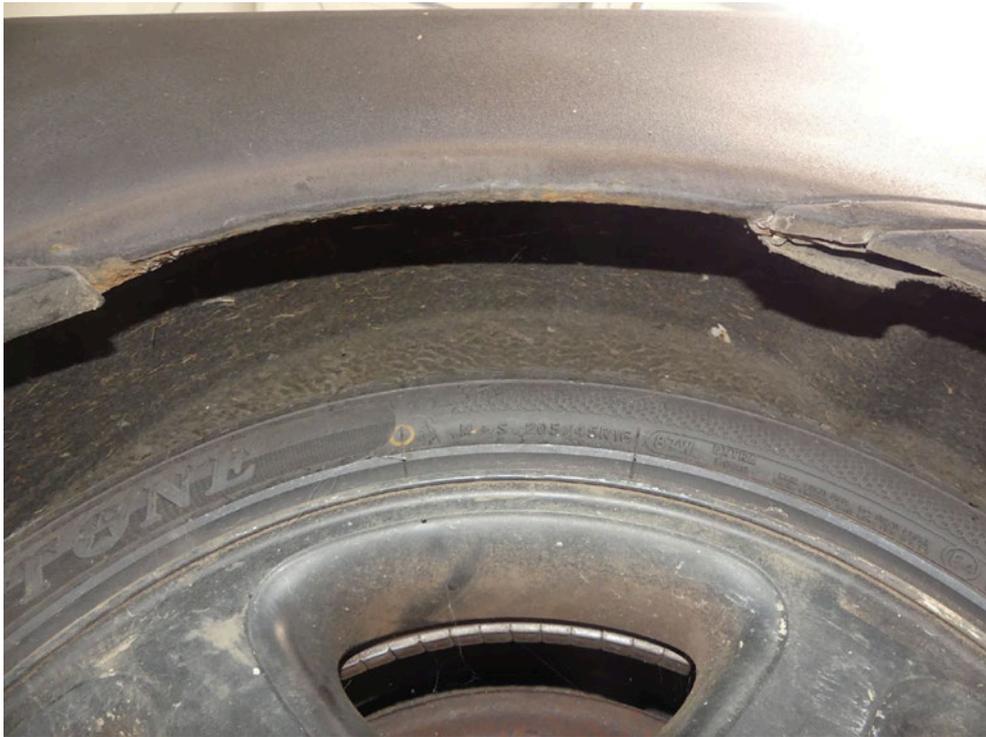
Bild: 49 Weiterführend ist die Radlaufkante verrostet.

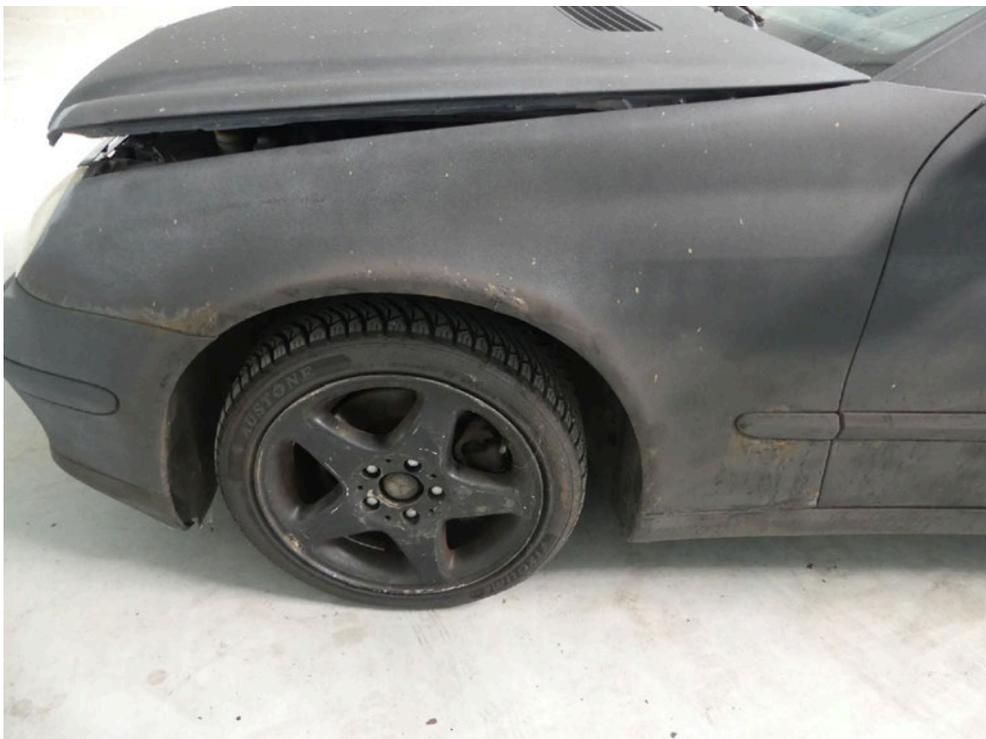
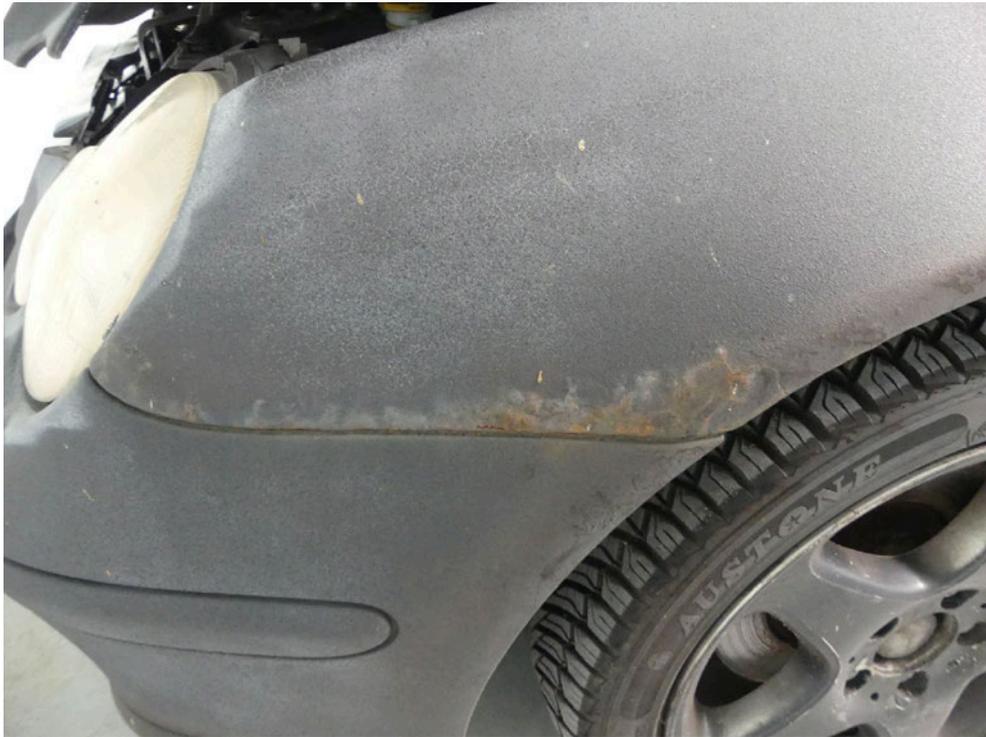
Bild: 50 Ansicht Kotflügel vorn links ...

Bild: 51 ... dieser ist sichtbar korrodiert.

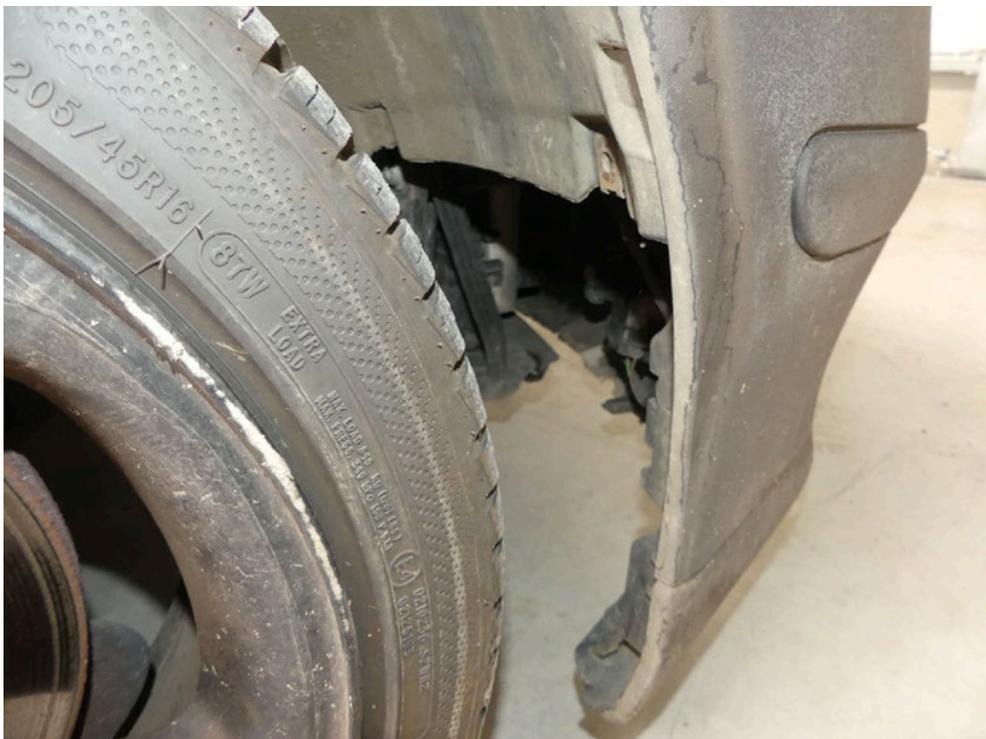
Bild: 56 Radhausverkleidung vorn rechts fehlt

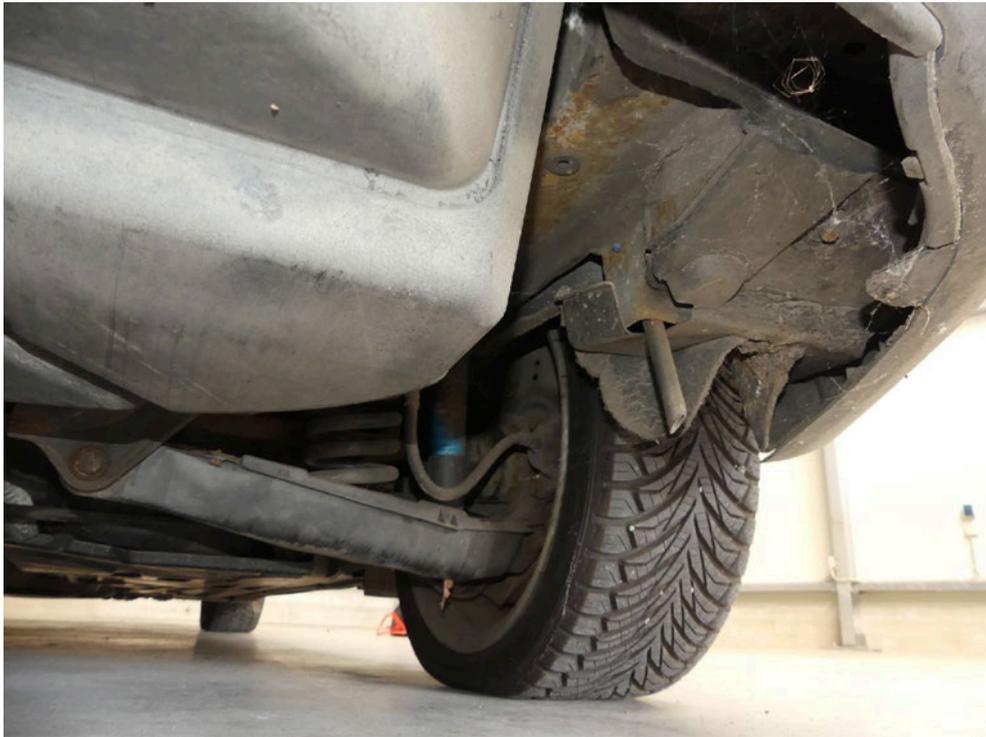
Bild: 59 Ansicht Unterboden Heckbereich rechts, dieser ist sichtbar korrodiert.

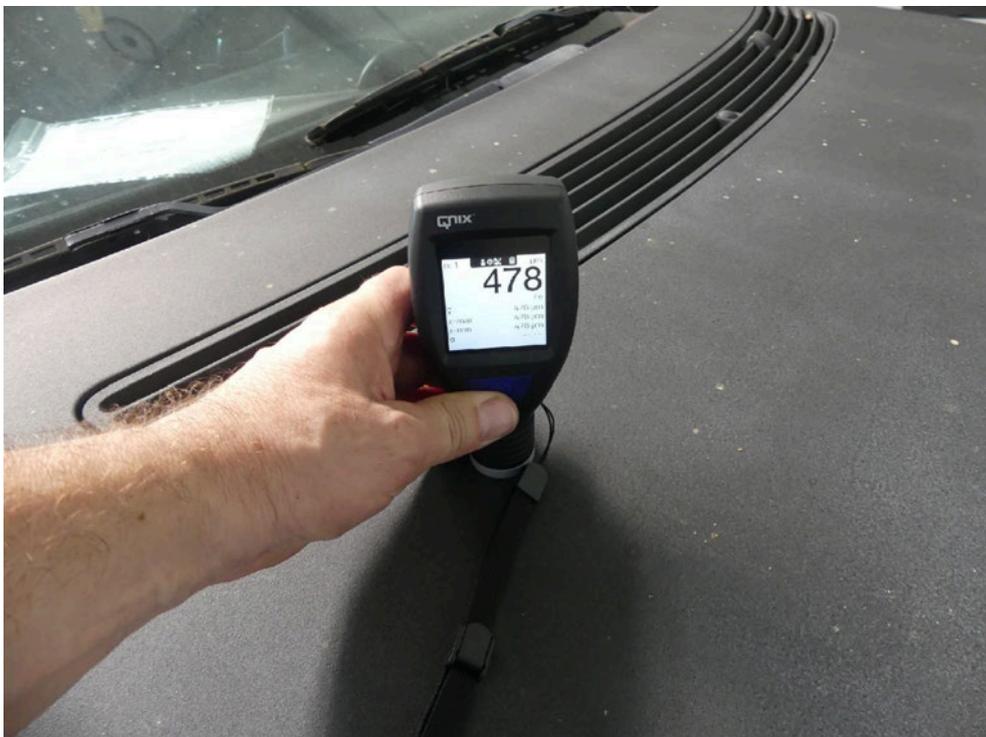
Motorhaube	478 µm
Kotflügel, vorn rechts	234 µm
Tür, vorn rechts	200 µm
Seitenwand, hinten rechts	205 µm
Heckklappe	181 µm
Seitenwand, hinten links	221 µm
Tür, vorn links	193 µm
Kotflügel, vorn links	221 µm
Dach	n.messbar µm

Bild: 60 Ausweisung Lackschichtdickenmessung vorgenommen, Messwerte dem beiliegenden Protokoll entnehmen.
