Wertgutachten

KWG032024

Betrifft : Wertgutachten

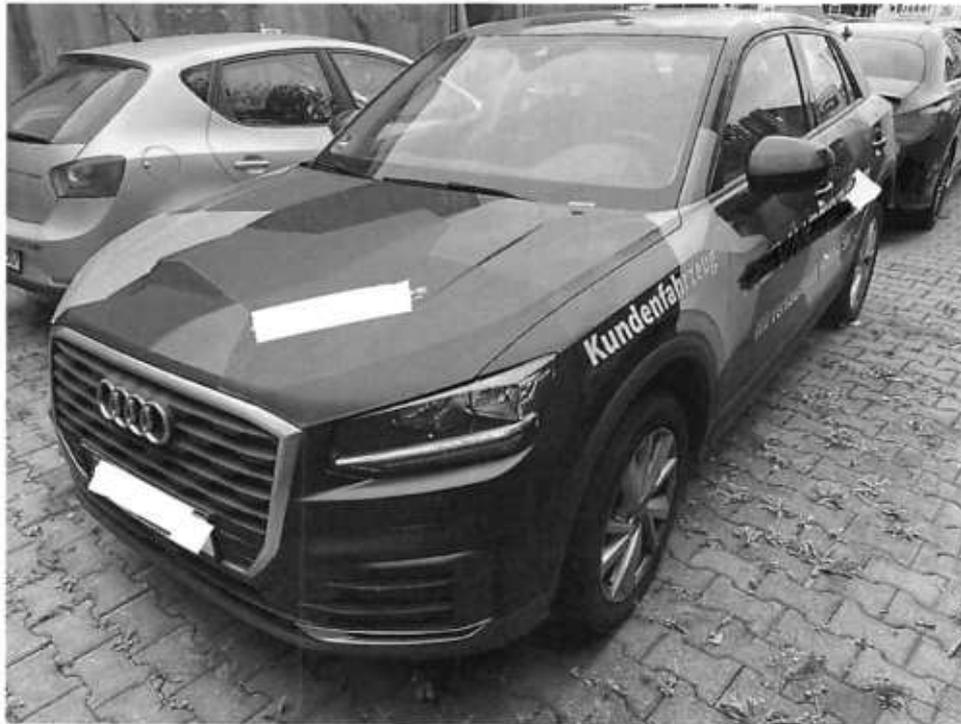
Bild 1 Übersichtsaufnahme Front und linke Fahrzeugseite

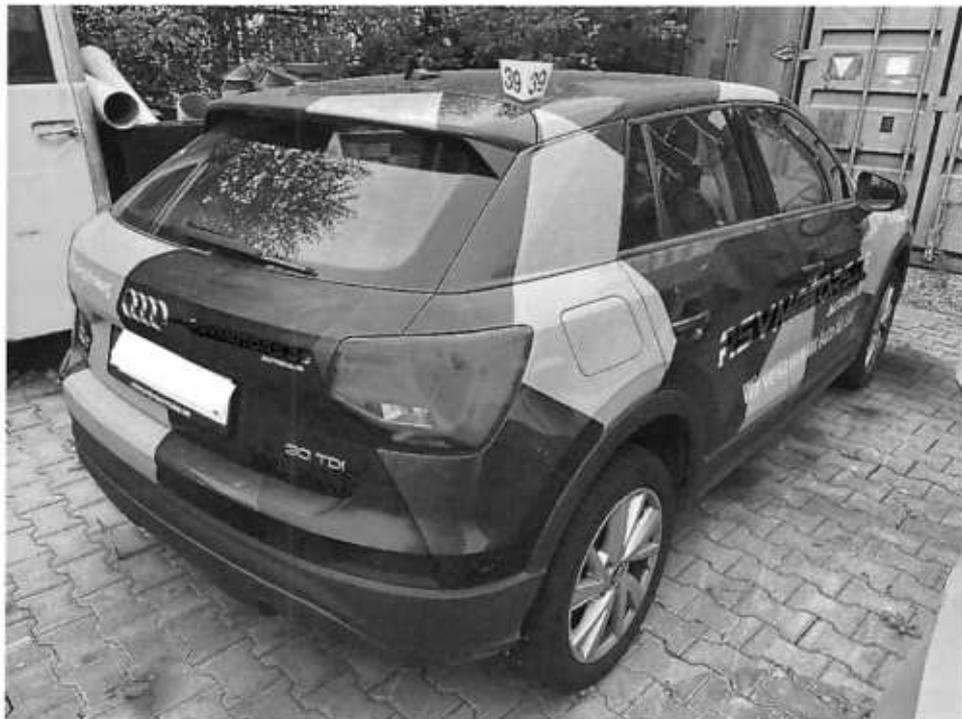
Bild 2 Übersichtsaufnahme Heck und rechte Fahrzeugseite

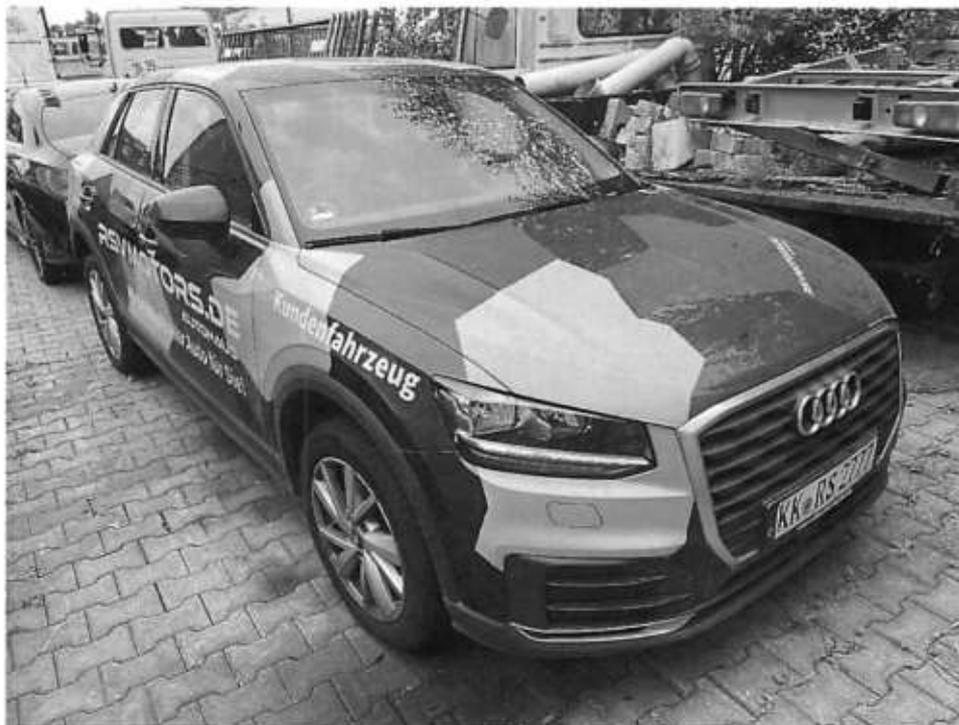
Bild 3 Übersichtsaufnahme Front und rechte Fahrzeugseite

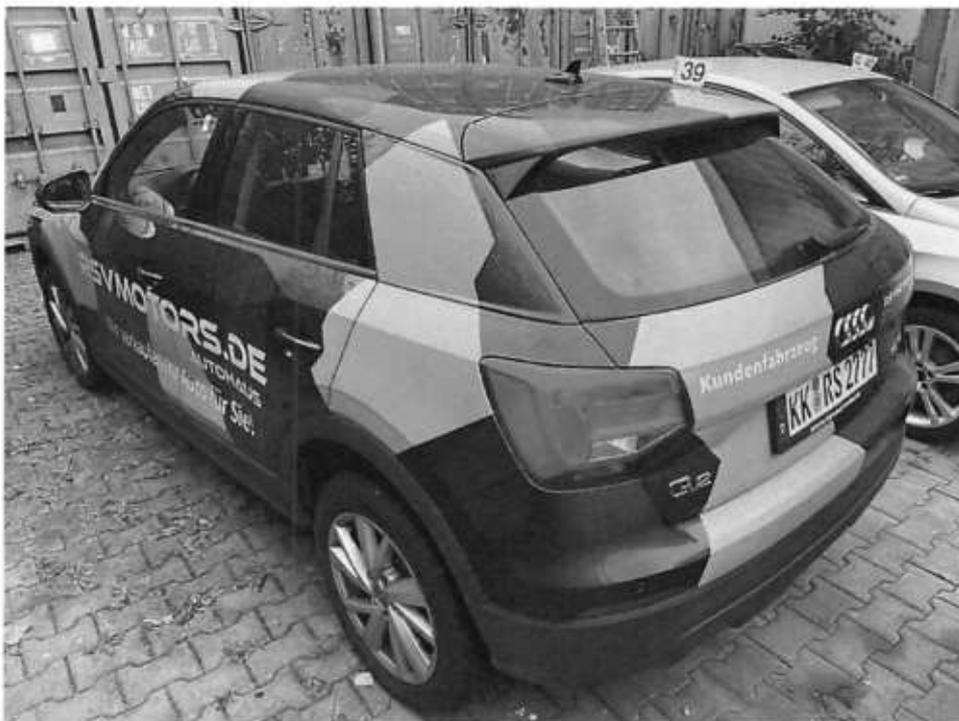
Bild 4 Übersichtsaufnahme Heck und linke Fahrzeugseite

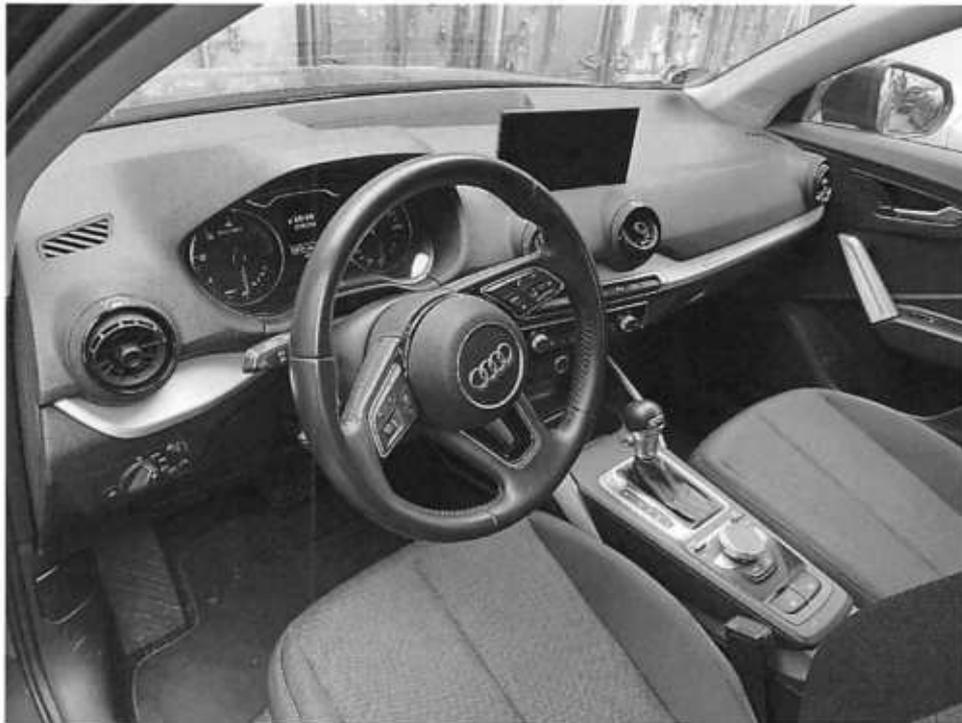
Bild 5 Übersichtsaufnahme Innenraum

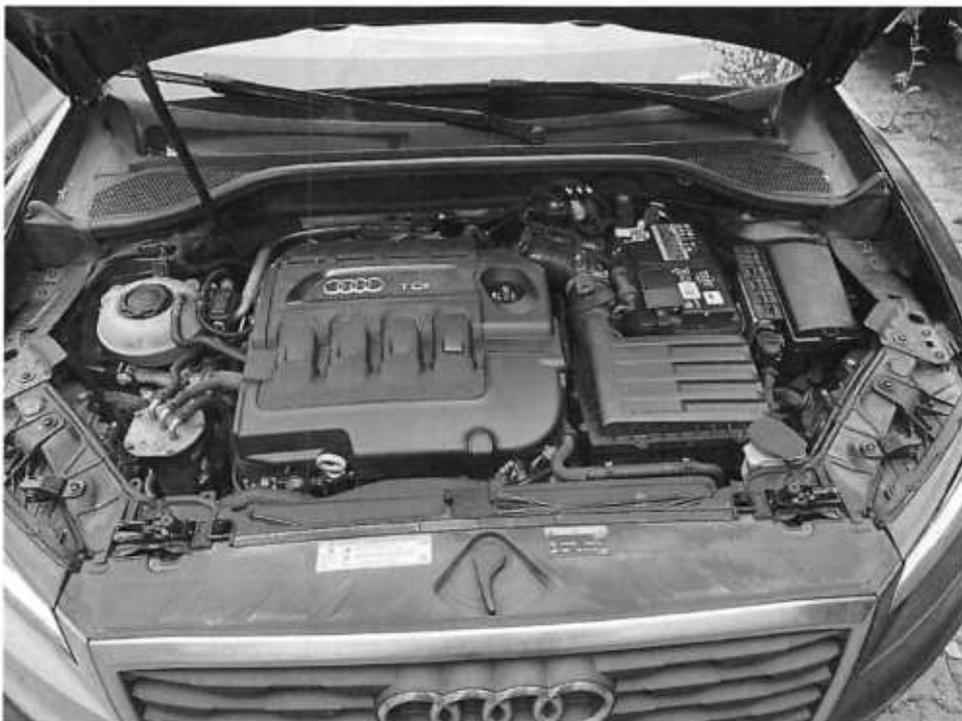
Bild 6 Übersichtsaufnahme Motorraum

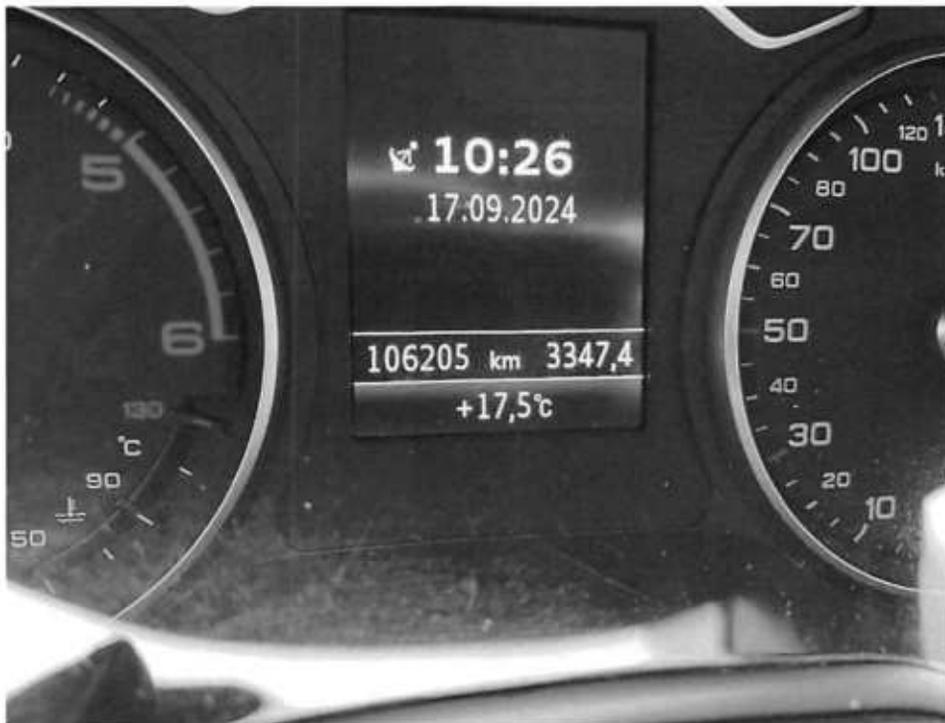
Bild 7 Laufleistung in km

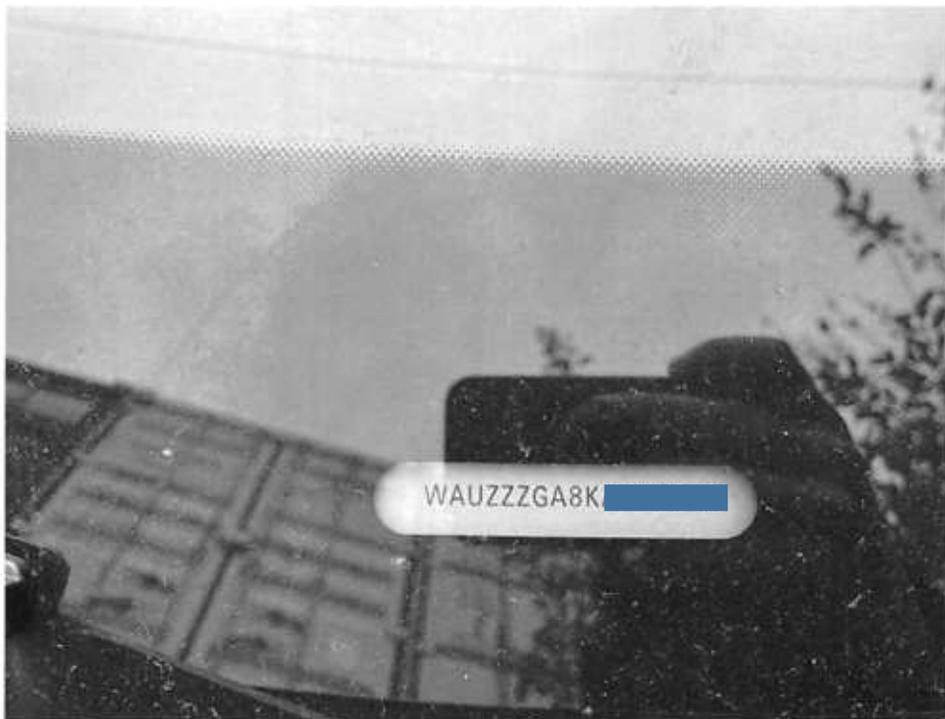
Bild 8 Fahrzeug – Ident. - Nummer

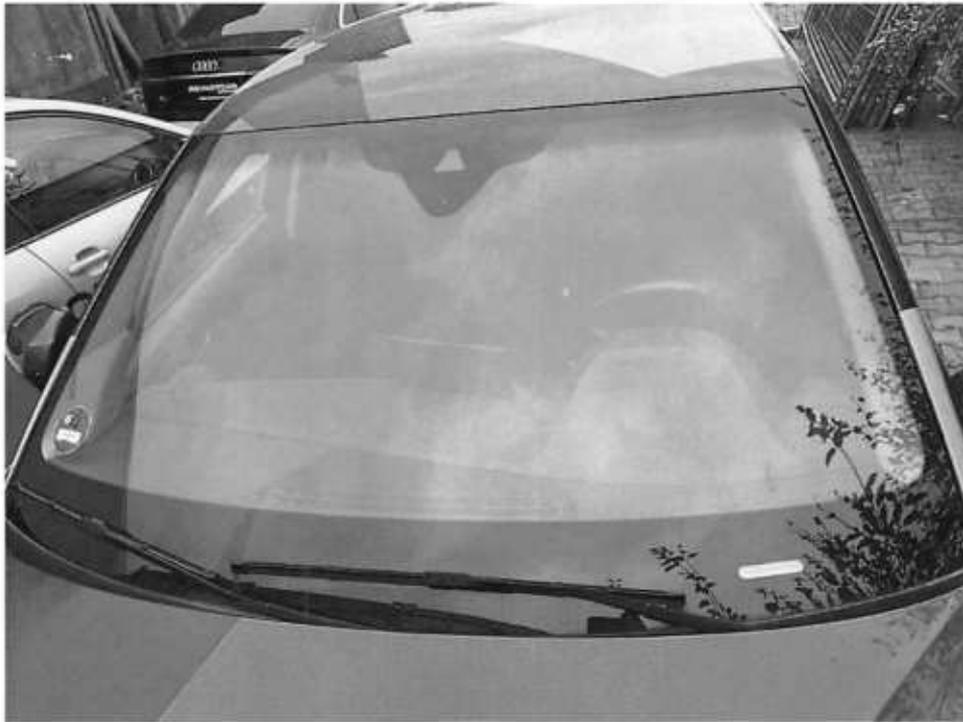
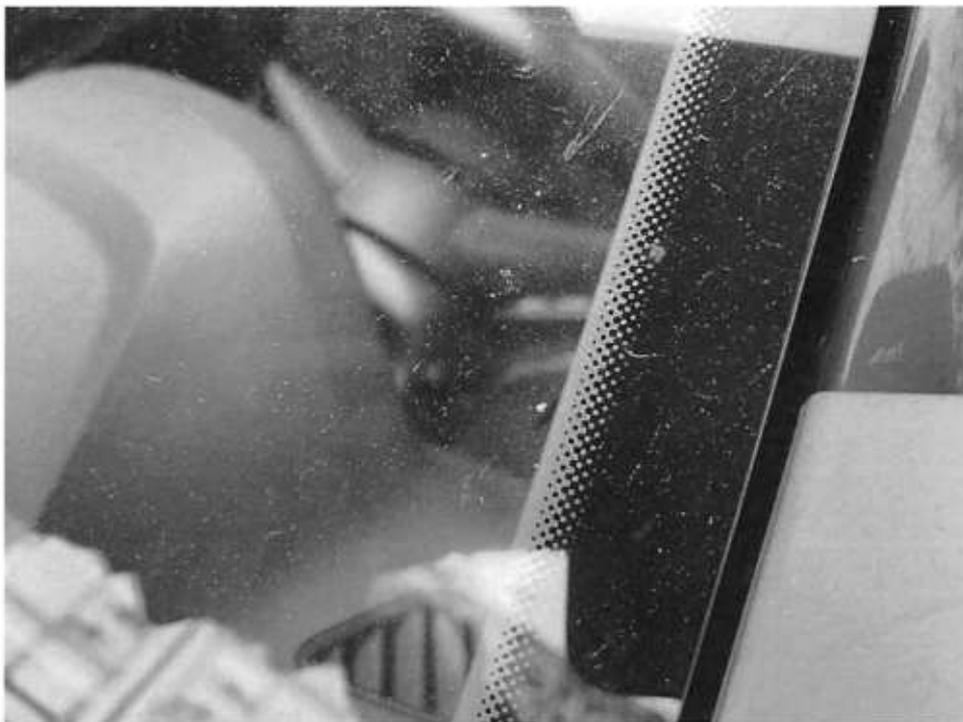
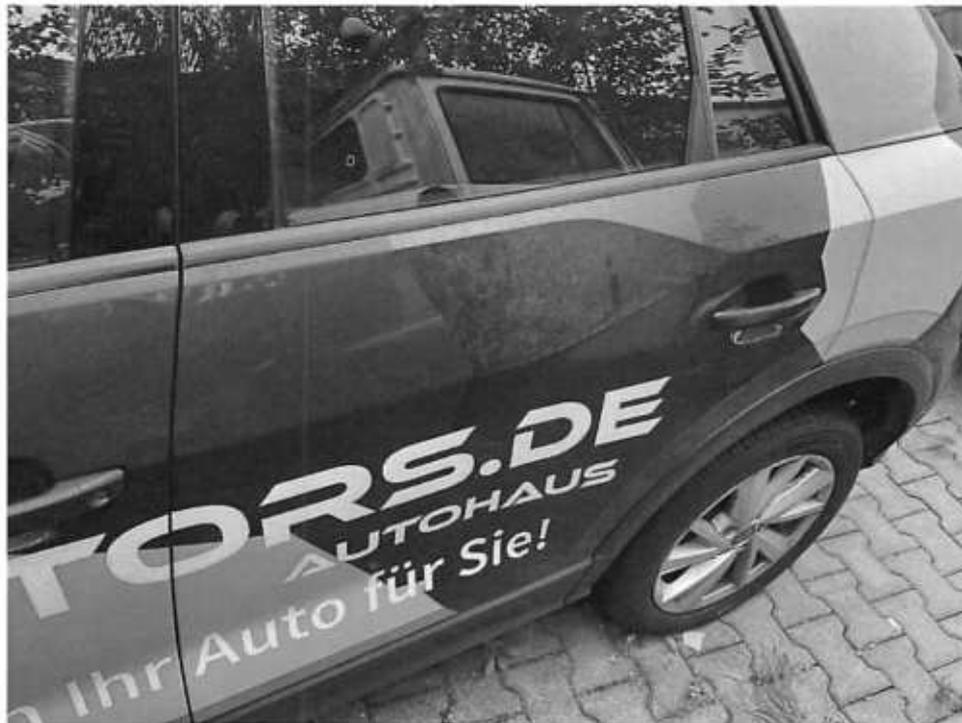
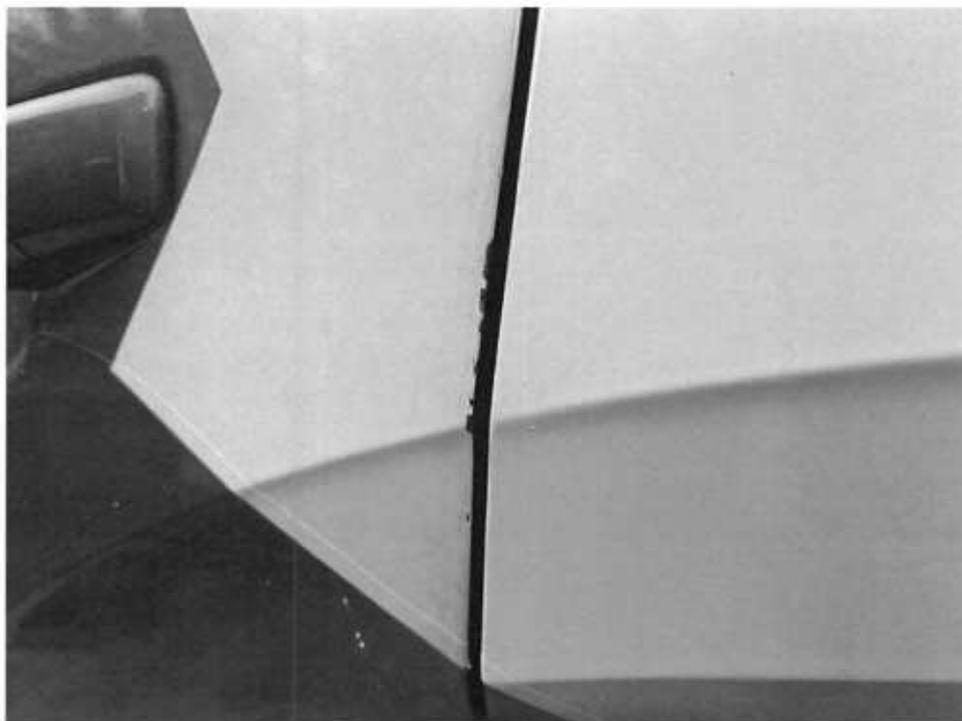
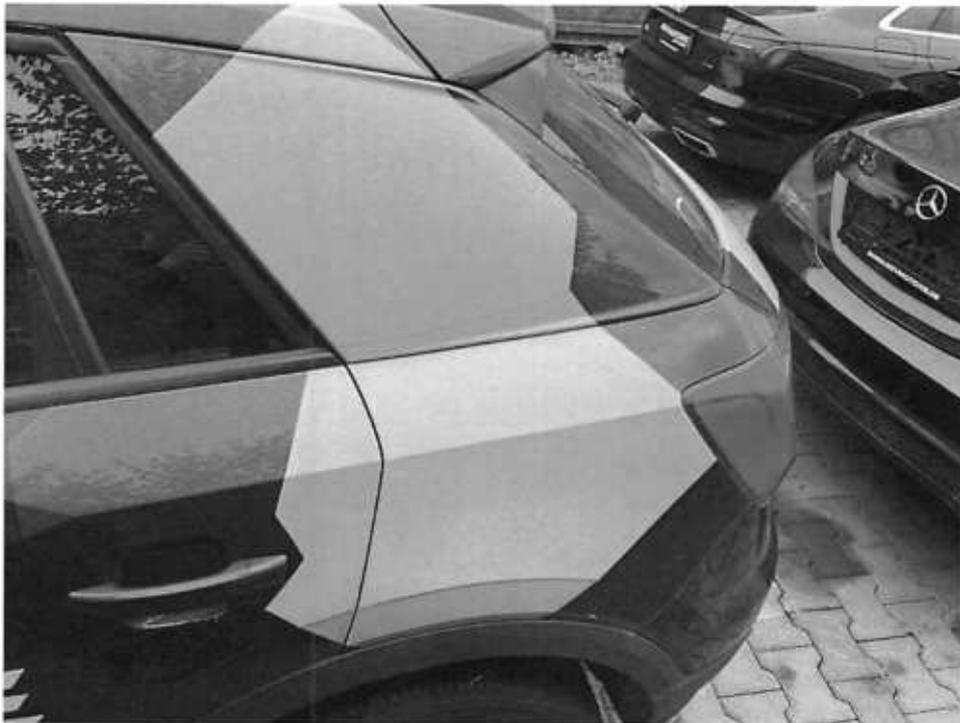
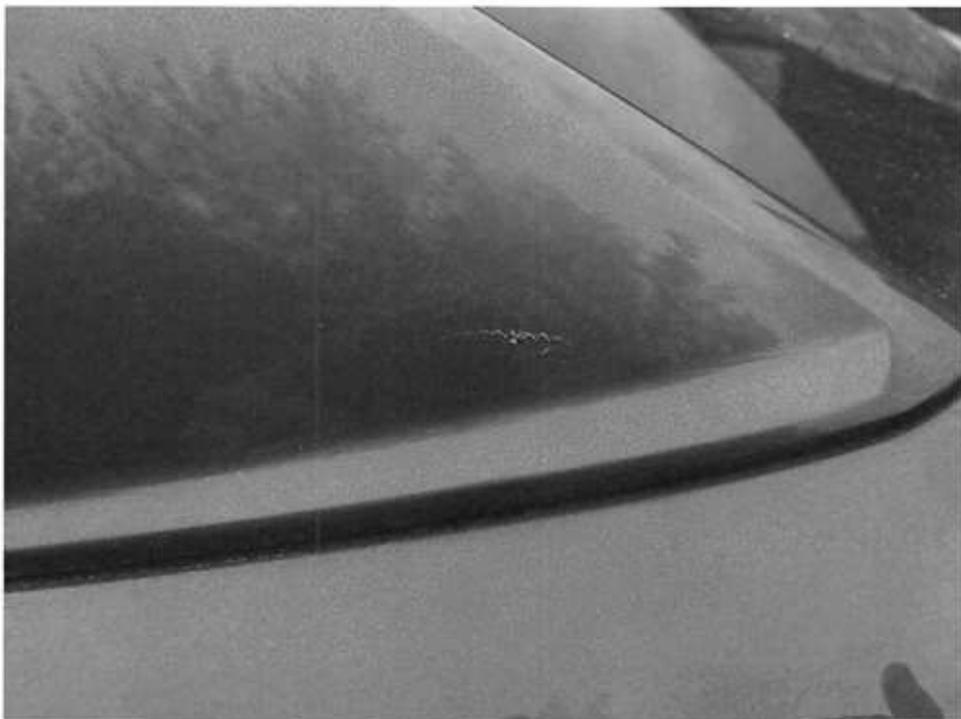
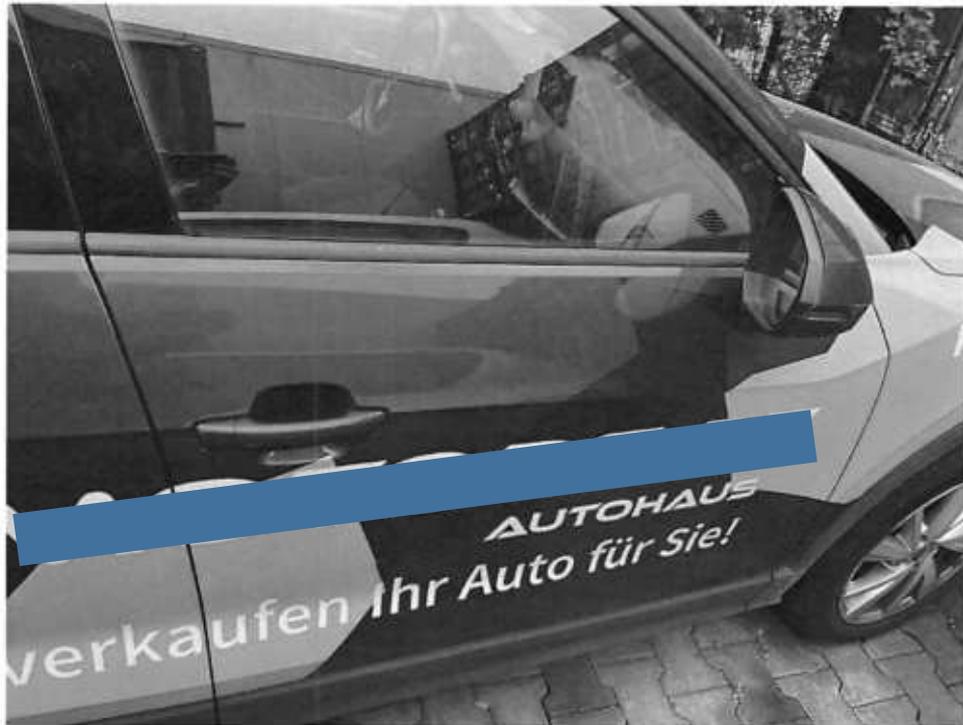
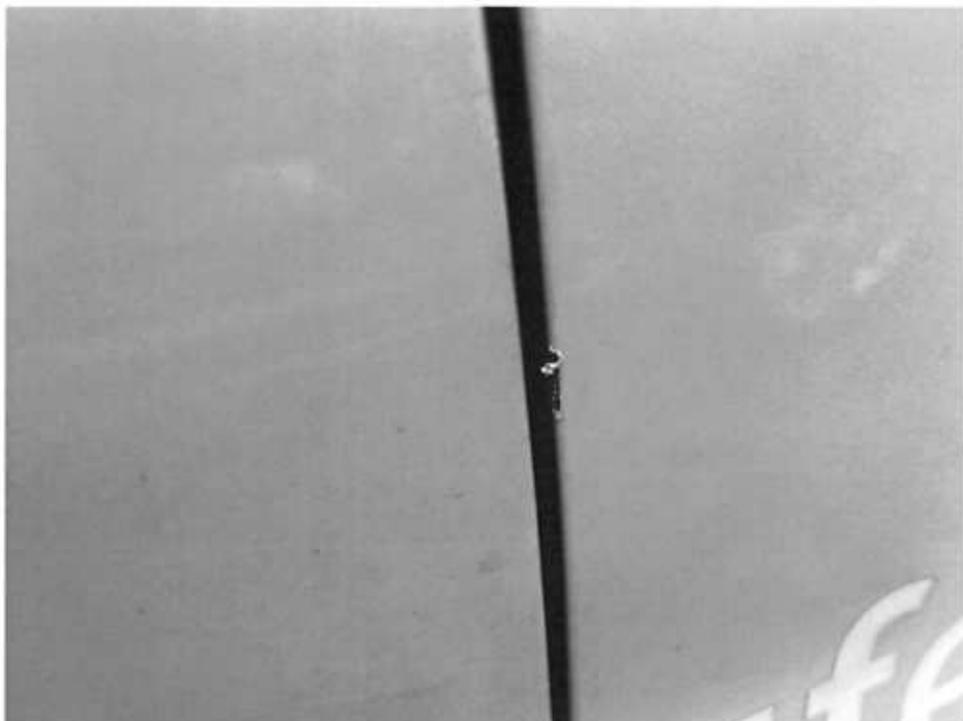
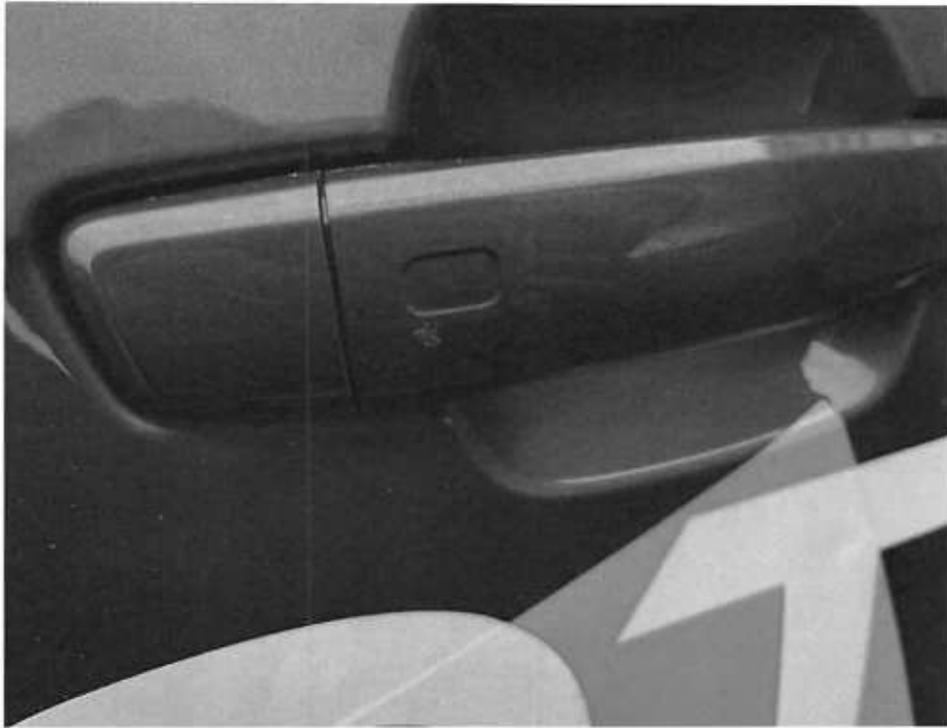
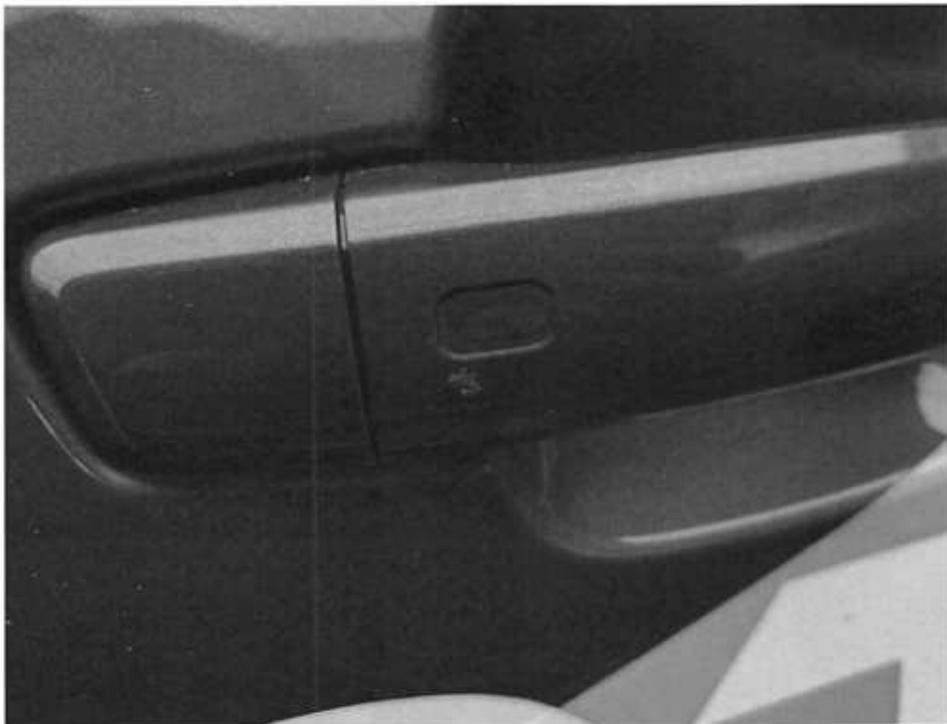
Bei der Besichtigung des näher bezeichnenden Fahrzeugs wurden folgende Mängel bzw. Schäden festgestellt. Zusätzlich wird neben der hier aufgeführten Schadenbeschreibung auf die beigefügten Lichtbilder verwiesen.

- Windschutzscheibe Steinschlag
- Türe hinten links Lack beschädigt
- Seitenwand hinten links Lack beschädigt
- Türe vorne rechts Lack beschädigt
- Türgriff vorne rechts Lack beschädigt
