Wertgutachten

KWG062024

Amtliches Kennzeichen	: [REDACTED]				
Fahrzeugart	: PKW				
Aufbauart	: Schräghecklimousine				
Fabrikat	: Seat				
Typ / Untertyp	: Ibiza Lim. / Sport				
Fahrzeug – Ident. – Nummer	: VSSZZZ6JZ9R [REDACTED]				
HSN / TSN	: Nicht bekannt				
Leistung / Hubraum	: 77 kW / 1,9 Ltr.				
Motorart	: Diesel				
Plätze	: 5				
Reifendimensionen	: 215/45R16 90V AS / Atlas Green 4S				
Profiltiefe in mm	<table border="1"><tr><td>2.50</td><td>4.50</td></tr><tr><td>2.50</td><td>4.50</td></tr></table>

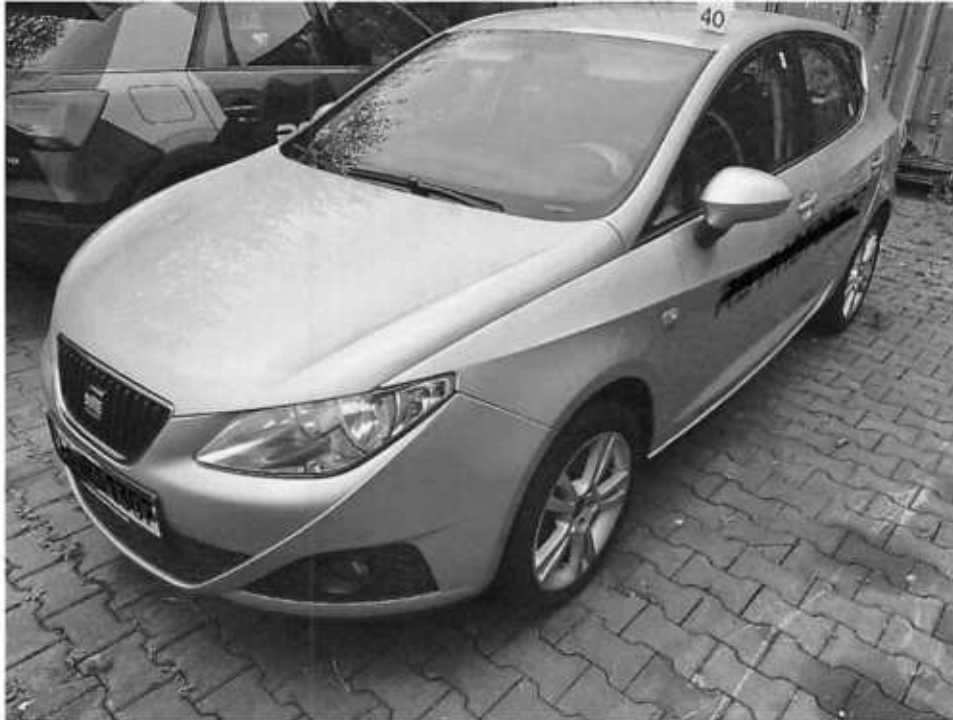
Bild 1 Übersichtsaufnahme Front und linke Fahrzeugseite

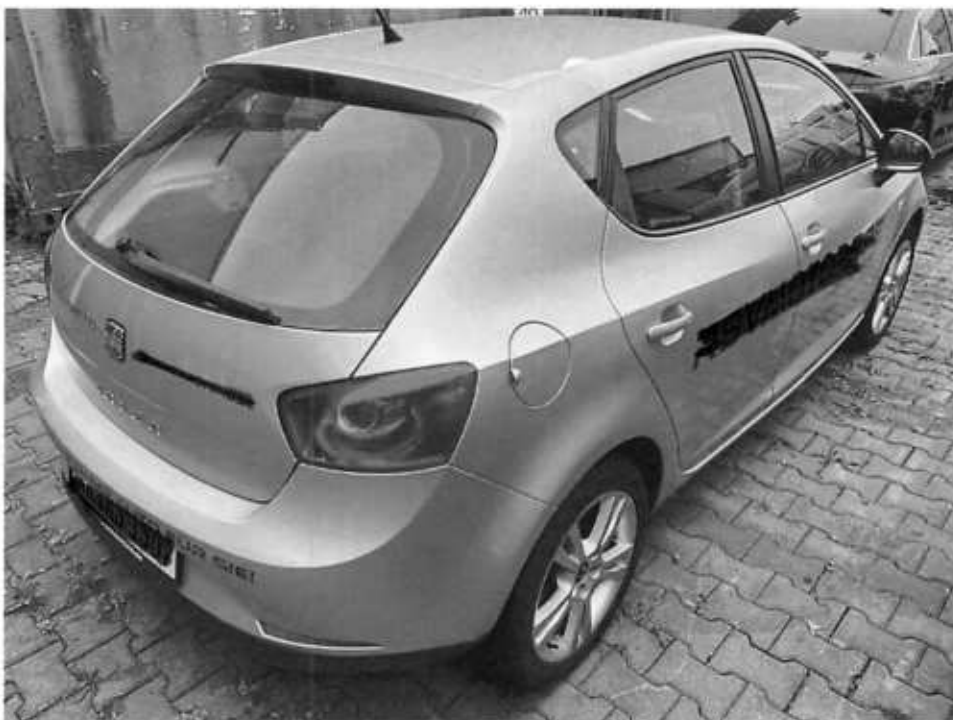
Bild 2 Übersichtsaufnahme Heck und rechte Fahrzeugseite

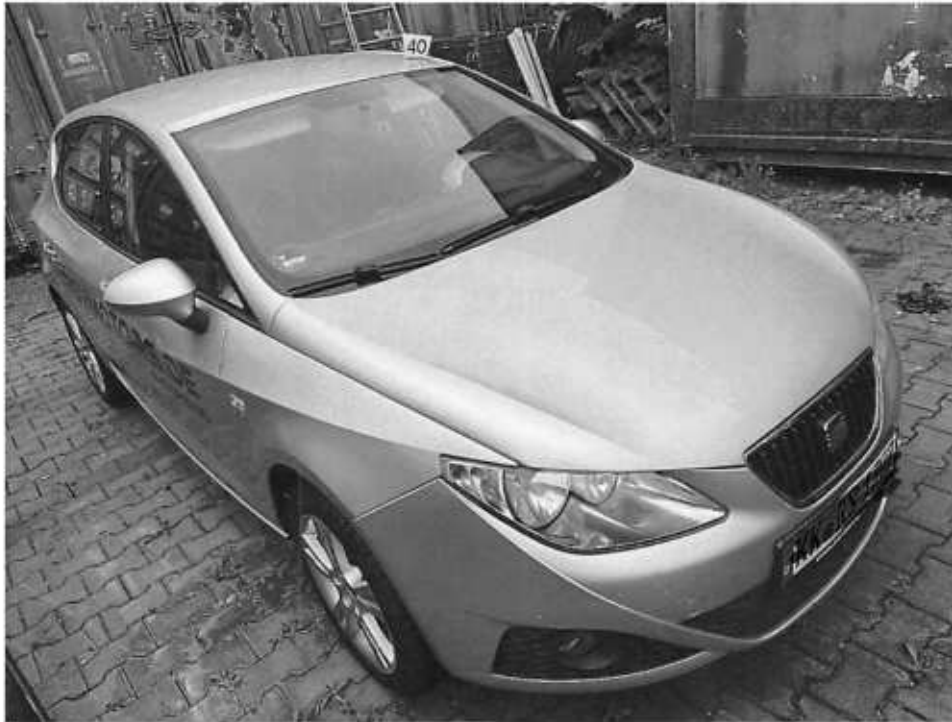
Bild 3 Übersichtsaufnahme Front und rechte Fahrzeugseite

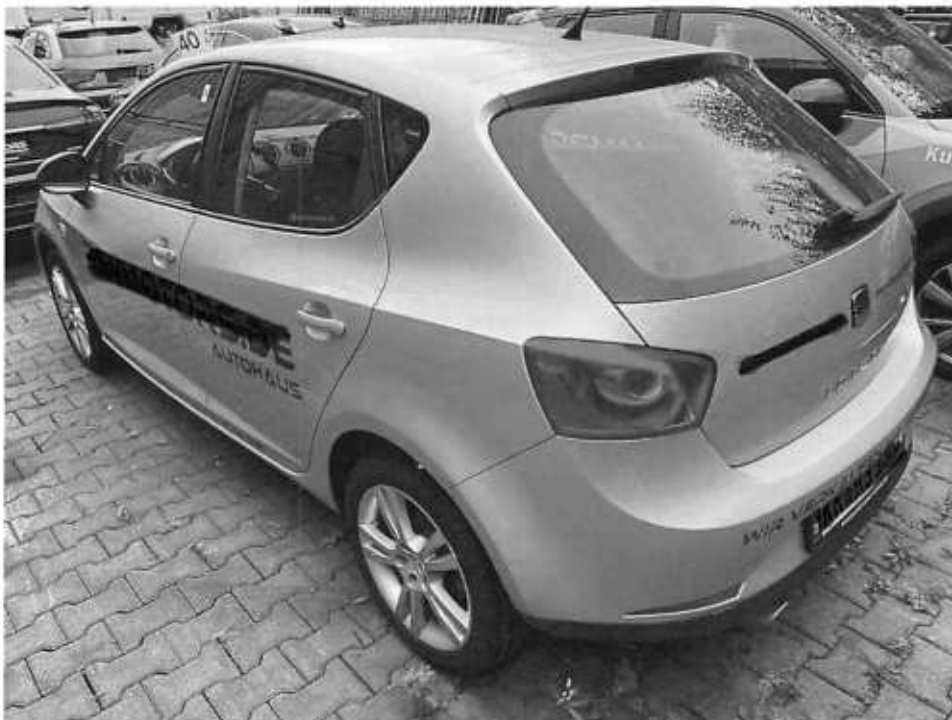
Bild 4 Übersichtsaufnahme Heck und linke Fahrzeugseite

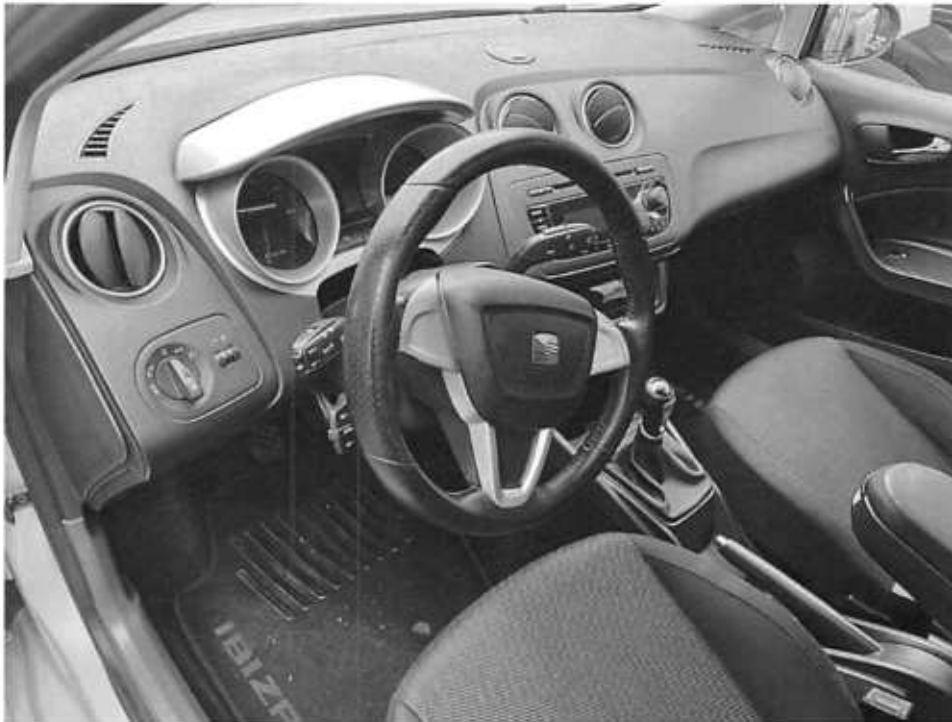
Bild 5 Übersichtsaufnahme Innenraum

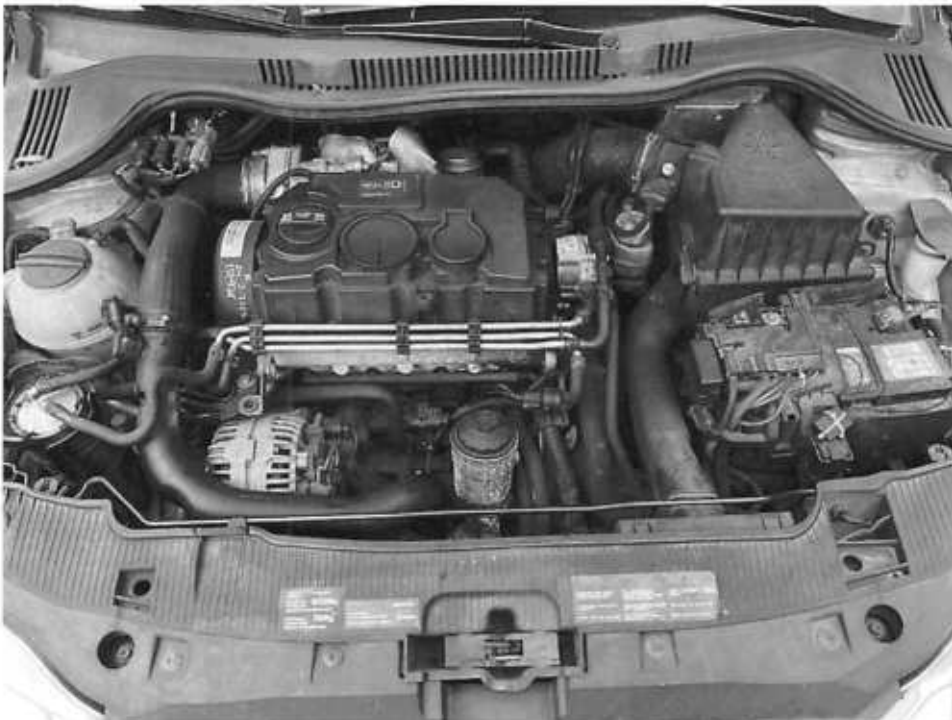
Bild 6 Übersichtsaufnahme Motorraum

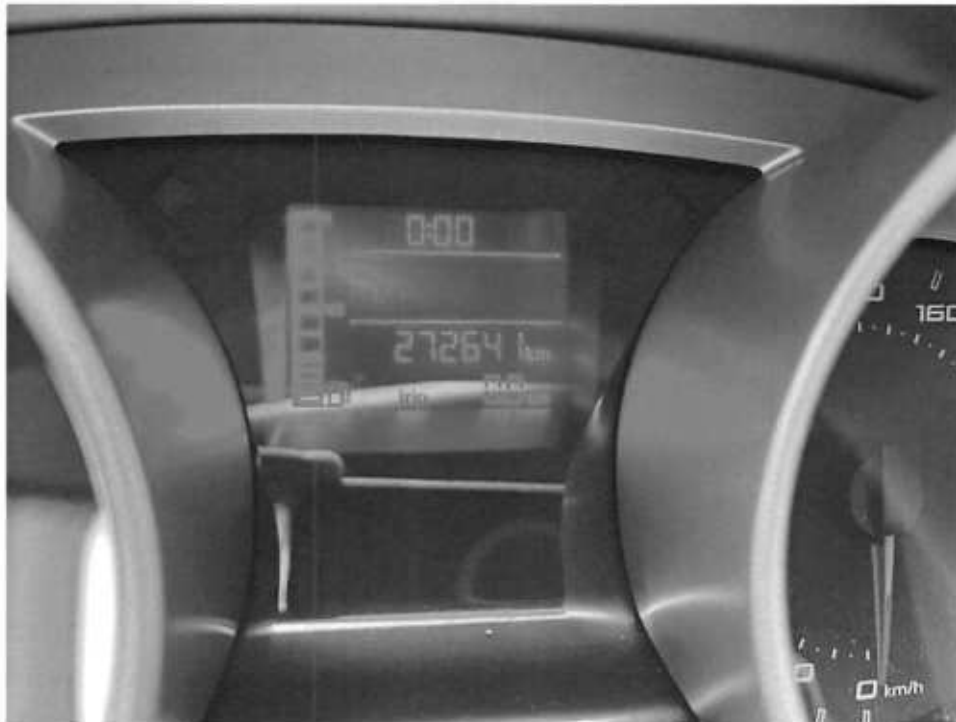
Bild 7 Laufleistung in km

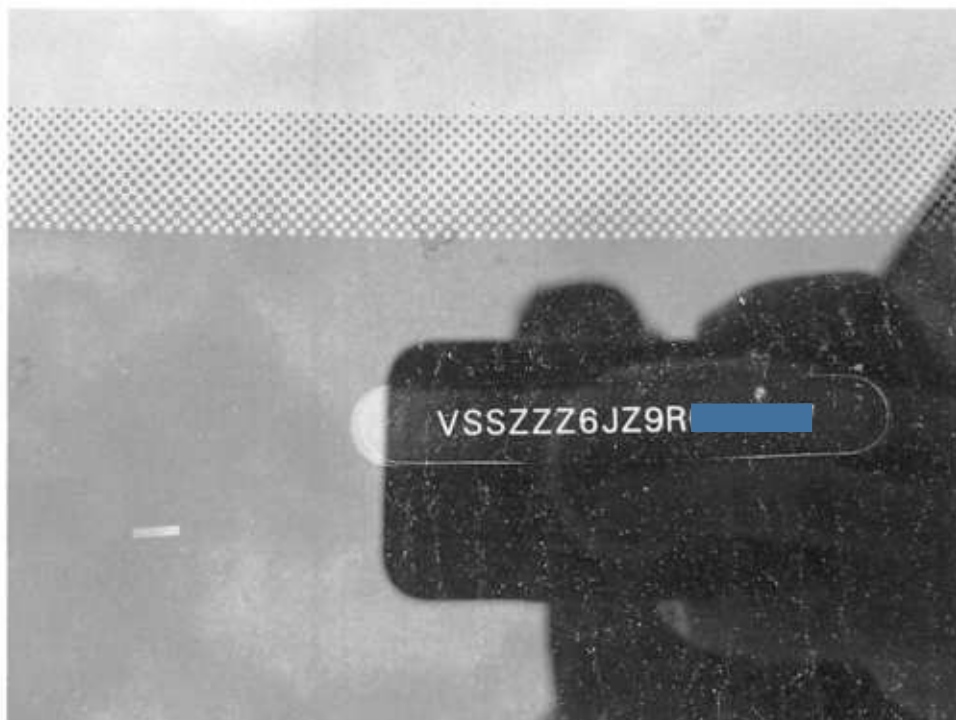
Bild 8 Fahrzeug – Ident. - Nummer
