Wertgutachten

Gutachten Nr.
57-389/24/RP

Hersteller
IVECO **IVECO**

Modell
90 16 AW 4x4

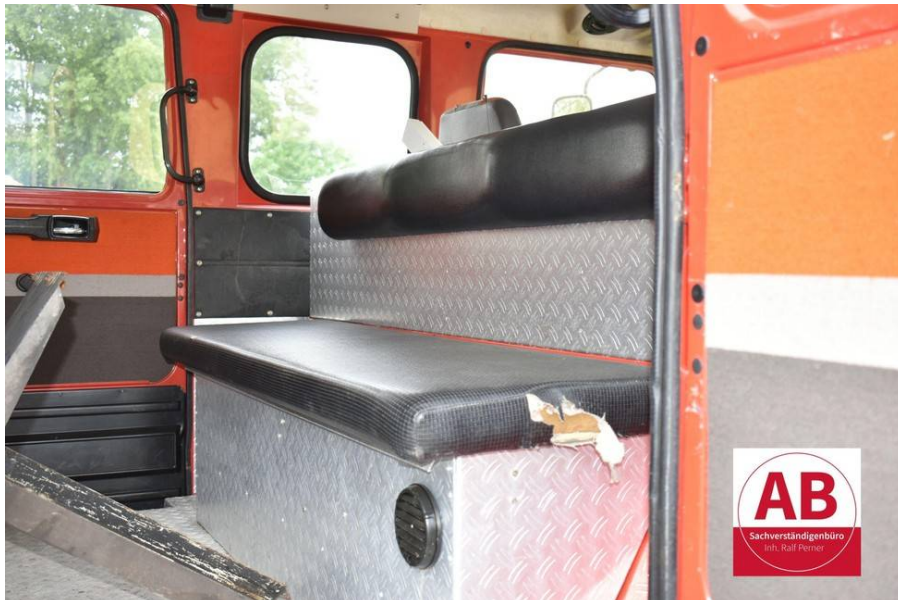
- Die vorderen Türtafeln stehen ab
- Die linken Sitzbänke sind aufgerissen
- Alle Reifen sind überlastet und rissig

Ansicht Mitfahrerbereich hinten, Sitzbank aufgerissen

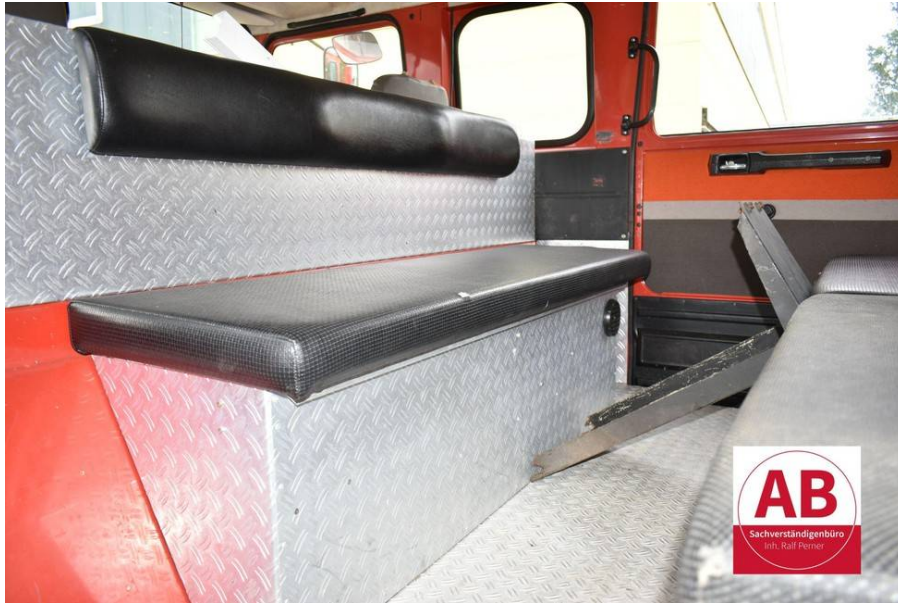
Ansicht Mitfahrerbereich vorne, Sitzbank aufgerissen

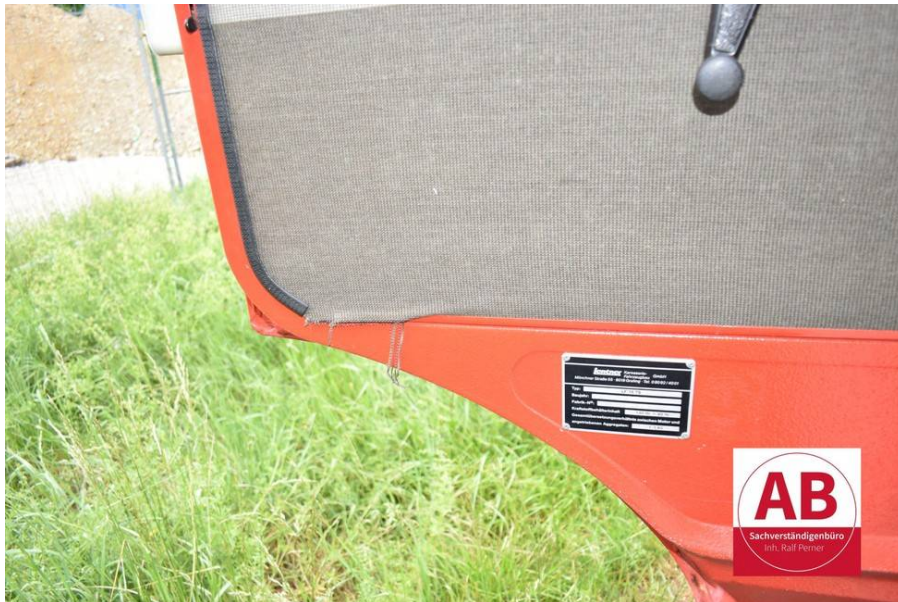
Türverkleidung aufgerissen

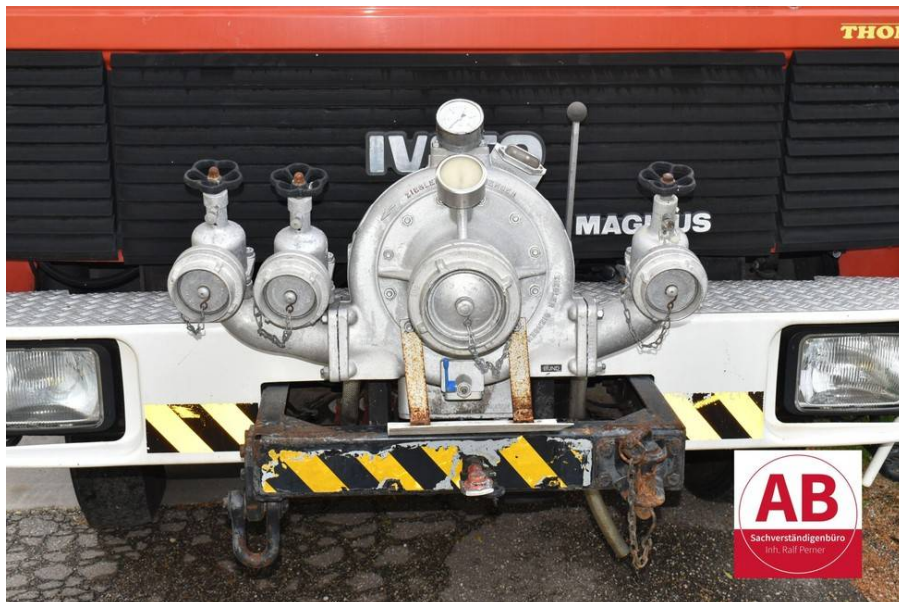
- Die Funktion der Frontpumpe wurde nicht geprüft
- Das Fahrzeug ist noch in Feuerwehrausstattung (Blaulicht und Horn noch in Funktion) und noch als Löschfahrzeug eingetragen

Frontpumpe, Konsole korrodiert

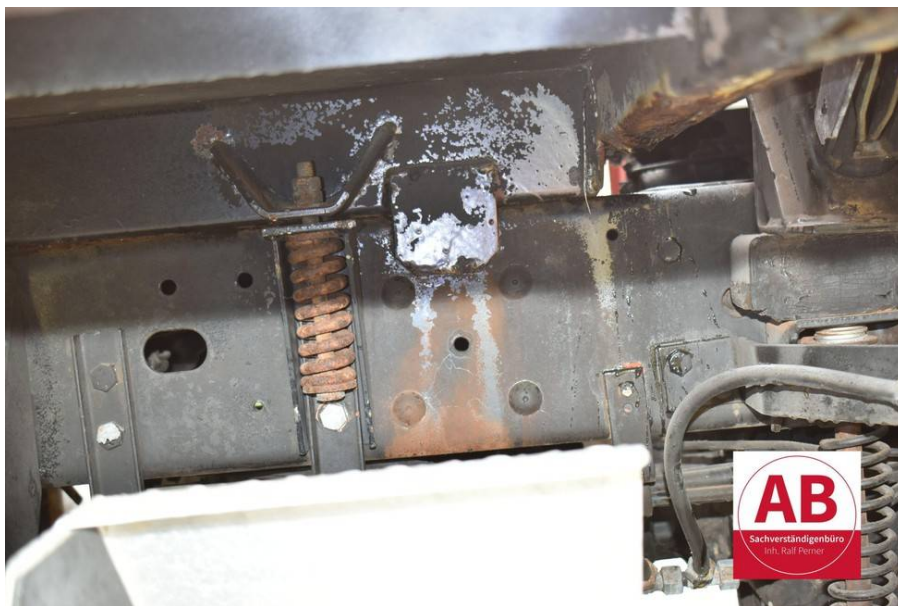
- Die Lackierung ist rundum verschrammt
- Alle Türen und die hinteren Radkästen weisen Unterrostungen auf
- Der Aufbau und die Aufbau traversen weisen Durchrostungen auf

Ansicht Rahmen seitlich, Aufbau-traverse durchrostet

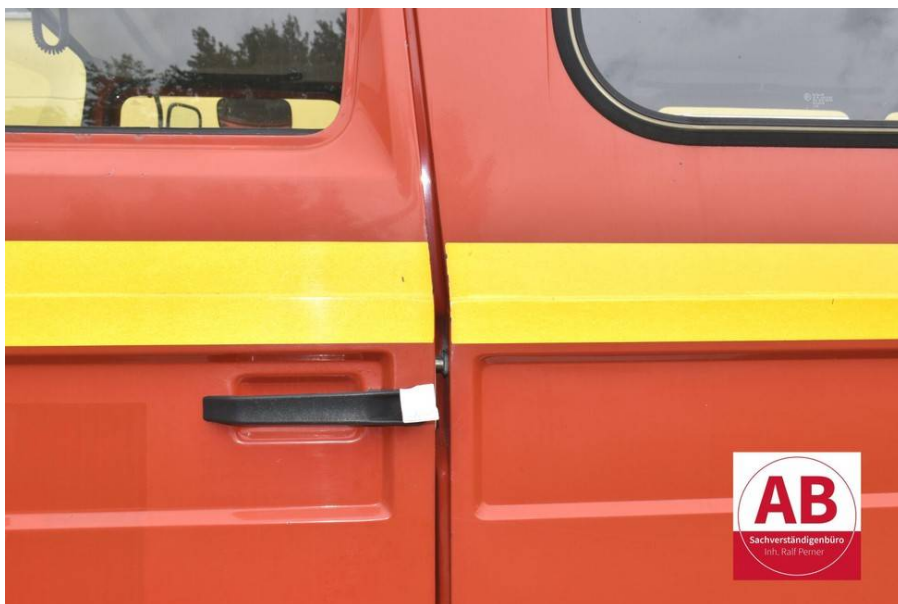
alle Türen mit Verschrammungen

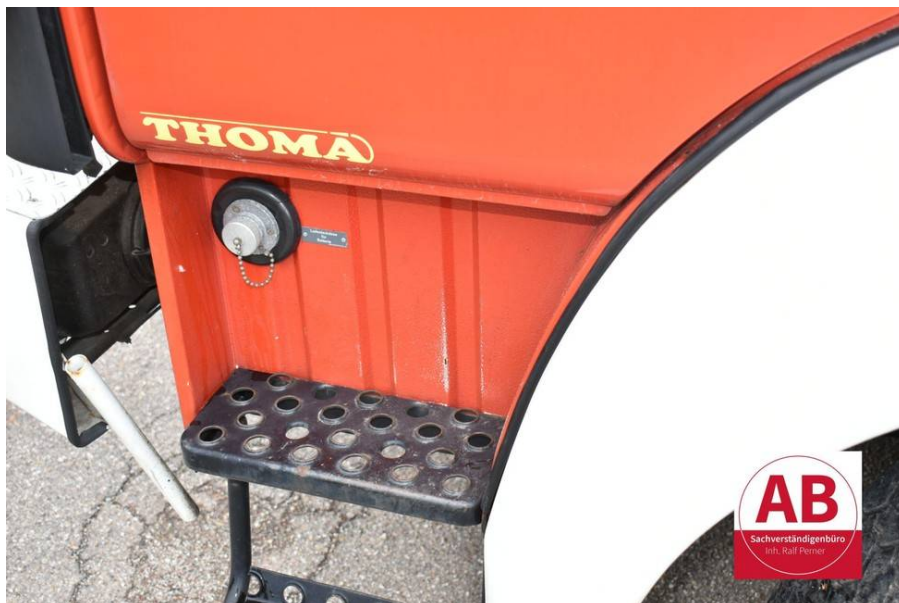
Einstieg Fahrerseite abgeschliffen

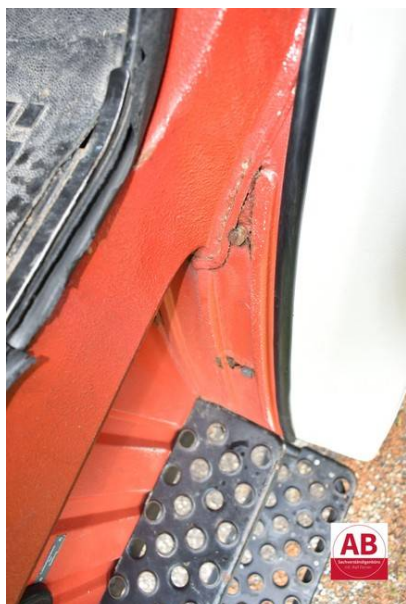
Einstieg Fahrerseite korrodiert

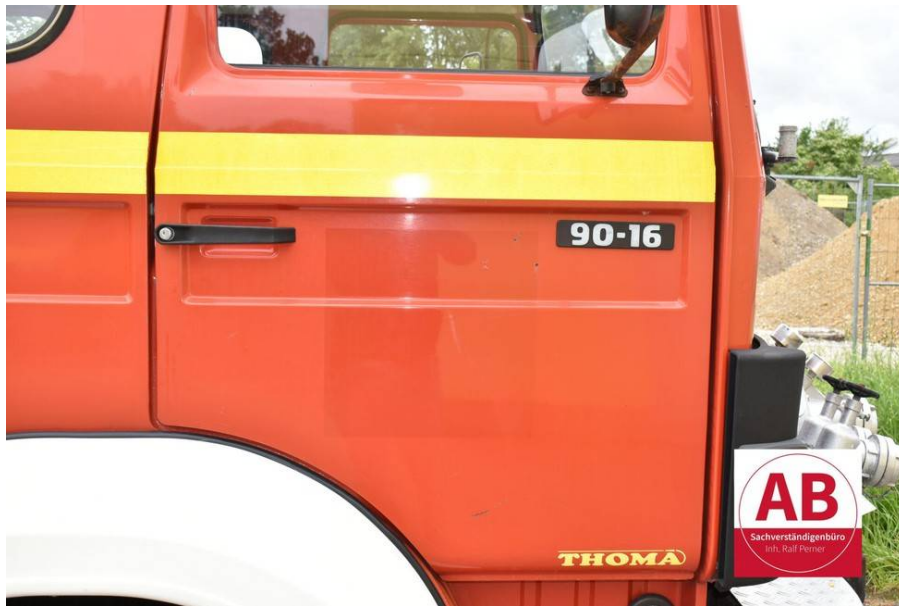
alle Türen mit Verschrammungen

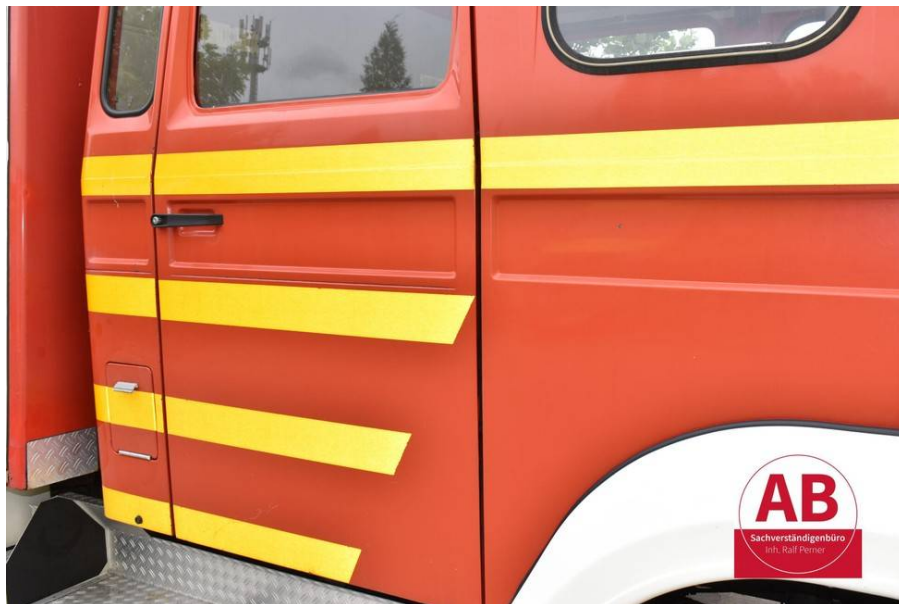
alle Türen mit Verschrammungen

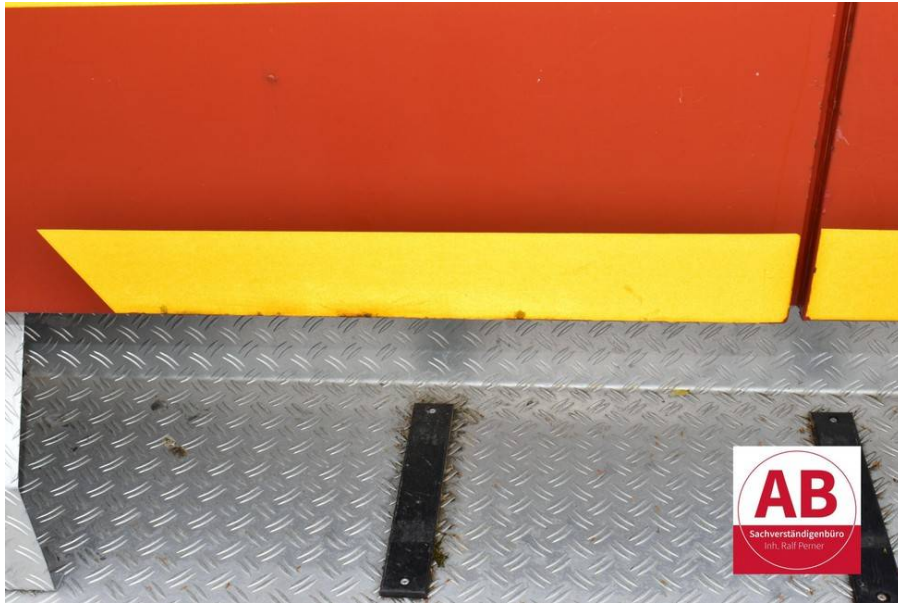
alle Türen mit Unterrostung (Darstellung exemplarisch)

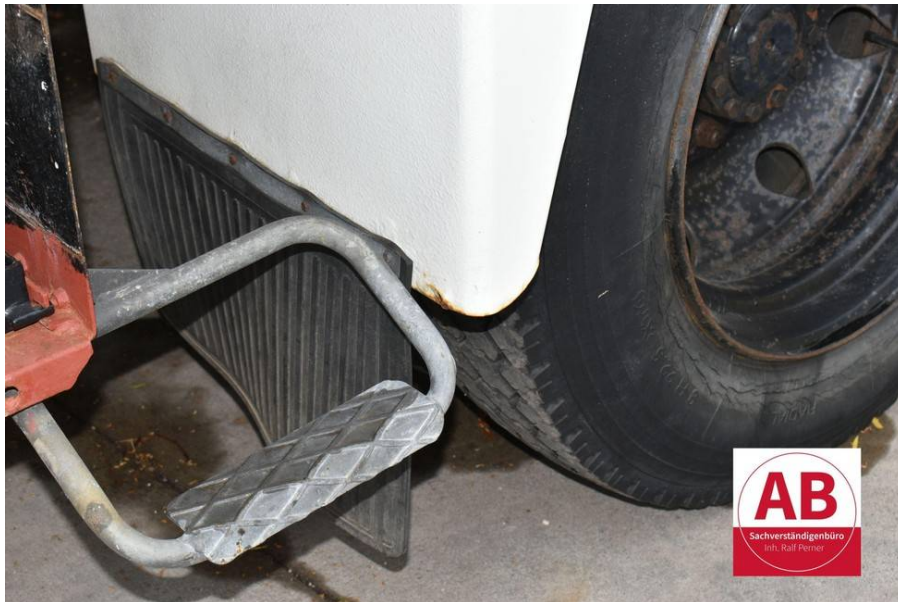
beide hintere Radkästen korrodiert (Darstellung exemplarisch)

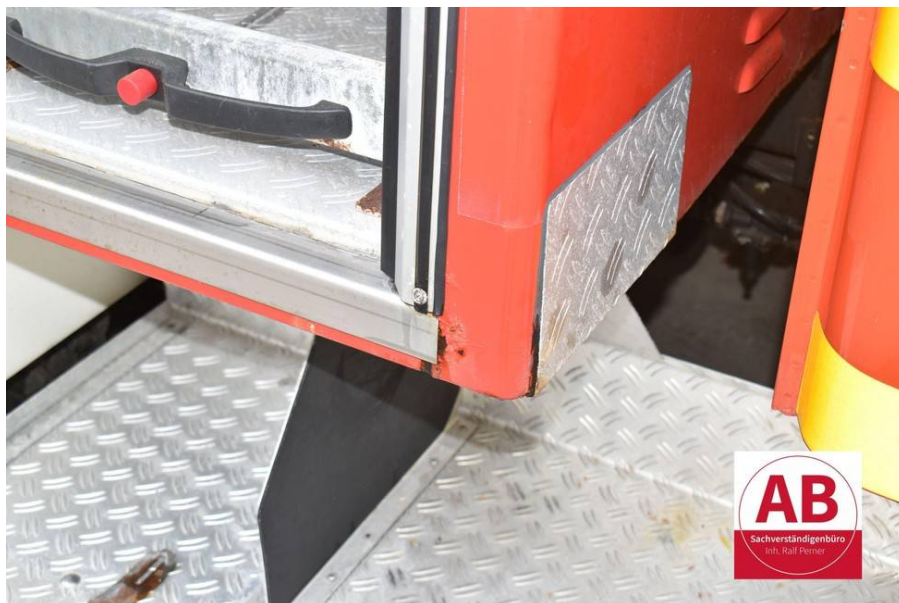
Aufbau vorne rechts unterrostet

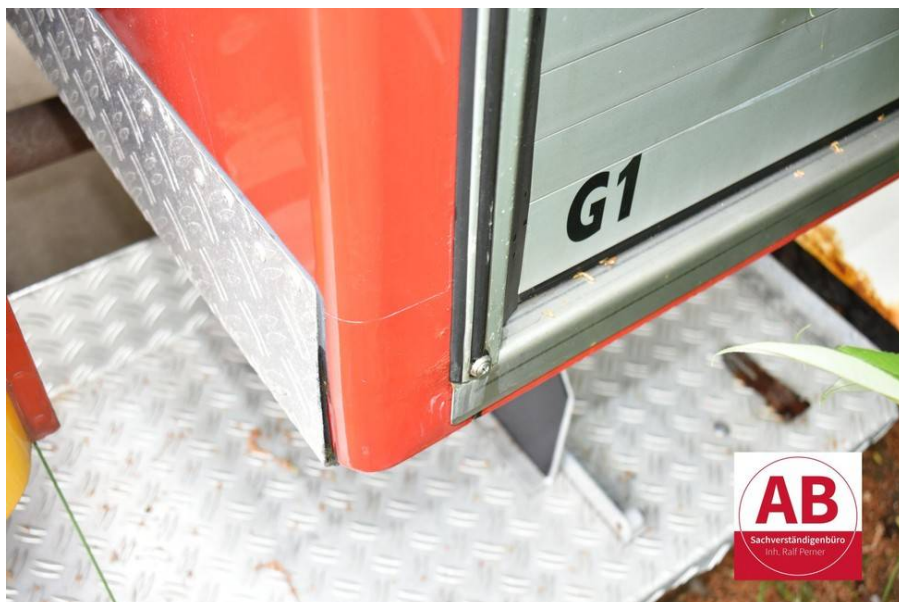
Aufbau vorne links unterrostet

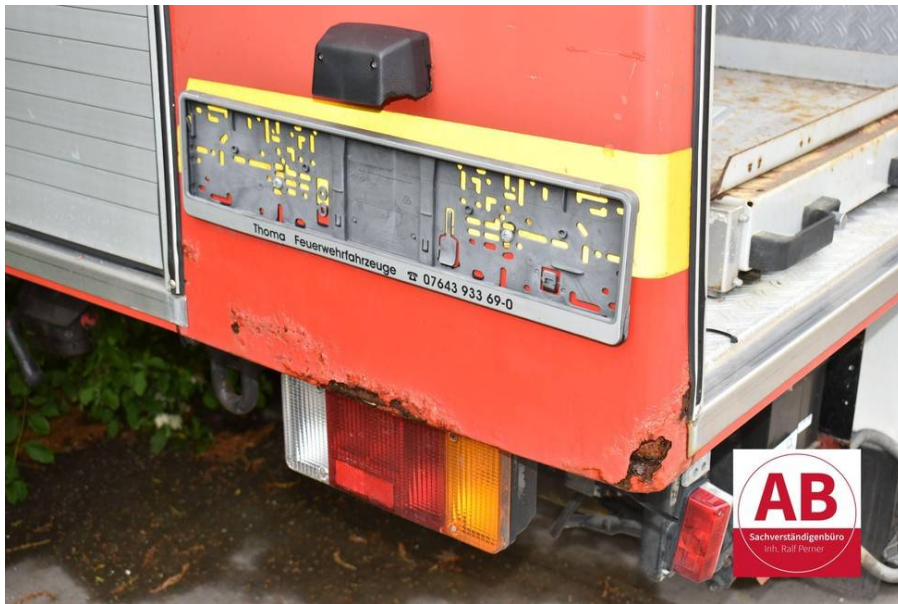
Aufbau hinten rechts durchgerostet, Kennzeichenbeleuchtung gebrochen

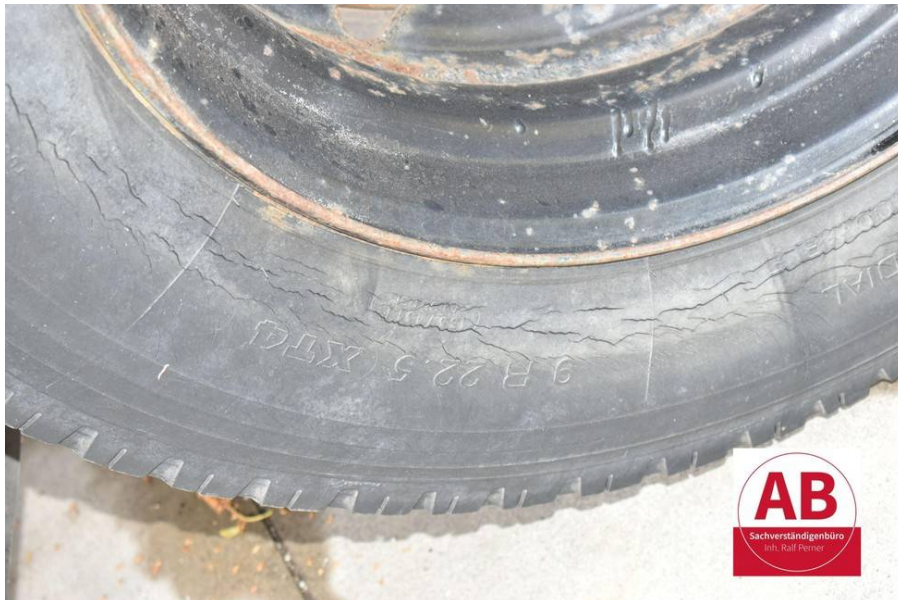
alle Reifen überaltert und mit starker Reißbildung (Darstellung exemplarisch)
