Fahrzeugbewertung

05433WF24

Mercedes-Benz

Vito Kasten (639)(09.2010->) / 110 CDI lang

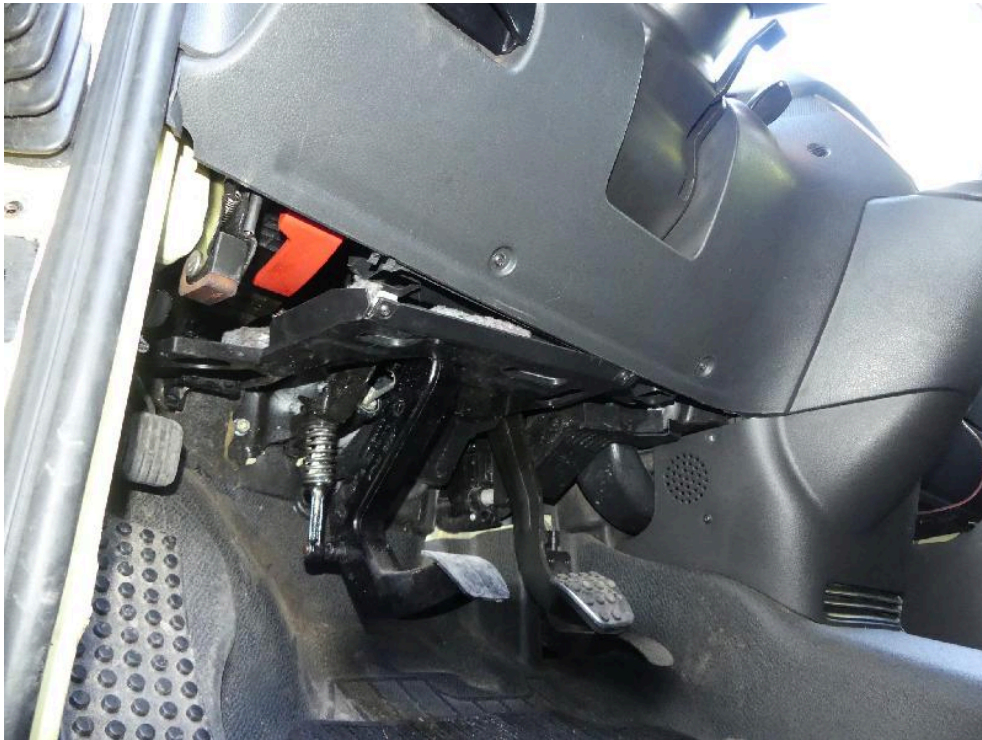
Bild: 17 Einzeldarstellung Schalttafel - Verkleidung lose

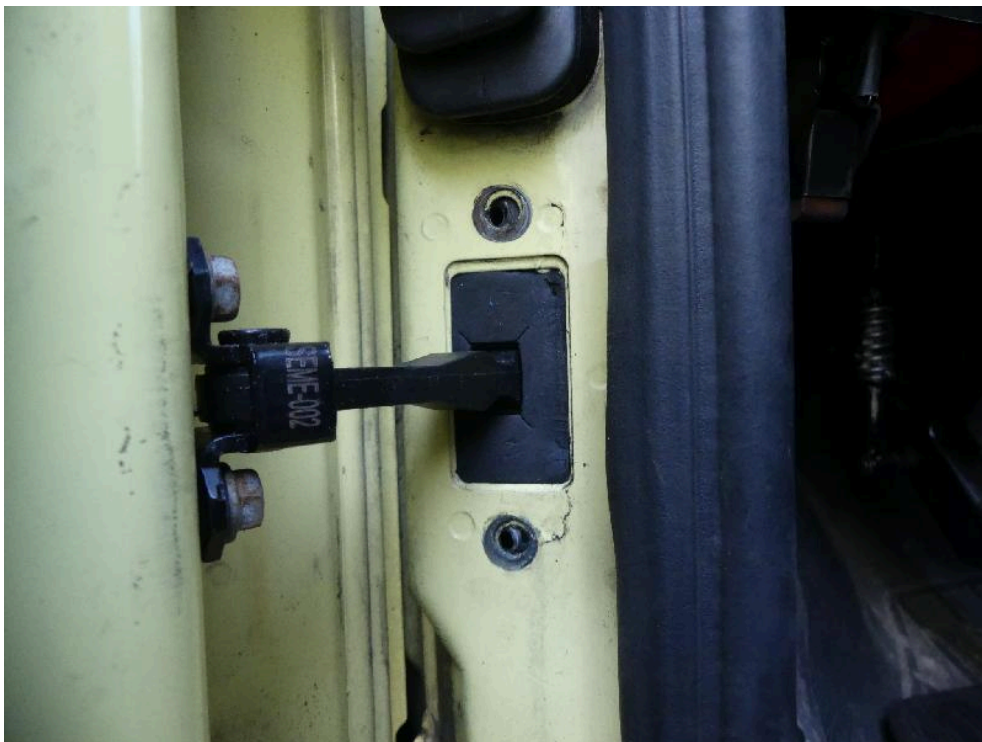
Bild: 18 Türfangband Fahrertür ohne Befestigung / A-Säule partiell gerissen.

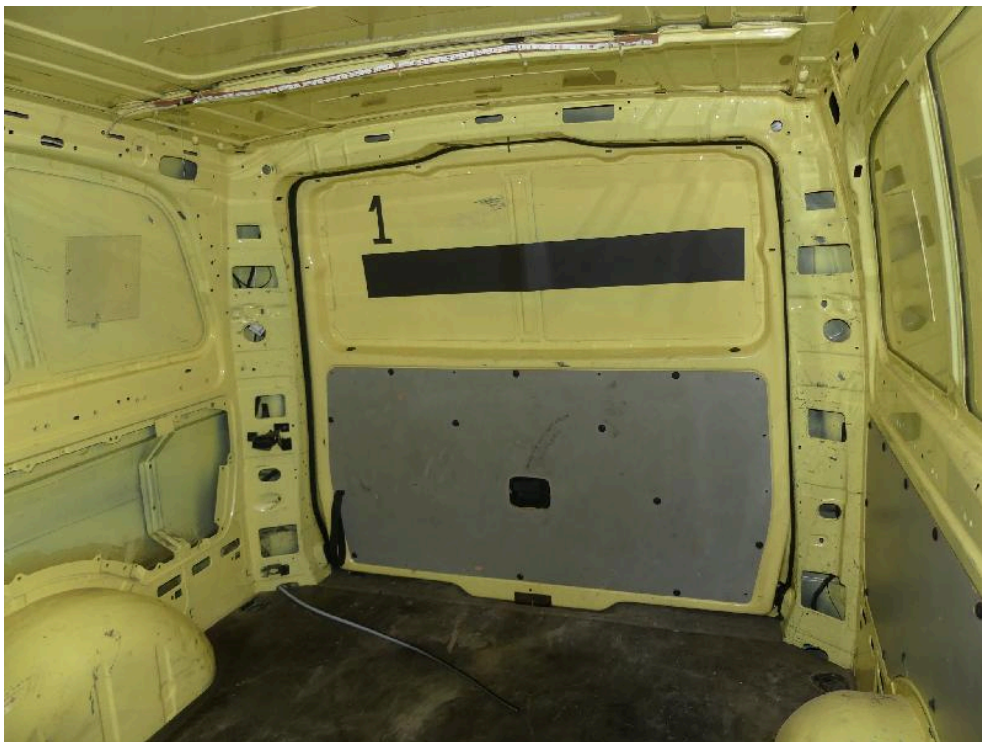
- optischer Zustand: Fahrzeug ungereinigt, nicht sauber
- !!! Polnische Zulassung !!!
- Polnisches Bestimmungsland
- Erstzulassung unbekannt
- Halteranzahl unbekannt
- 1x Fahrzeugschlüssel vorhanden
- Starterbatterie leer -> Starthilfe notwendig
- Motorlauf geprüft / Probefahrt - 100m durchgeführt
- Bremse Standschäden
- Heckklappe lässt sich nicht öffnen !!
- weitere Mängel / Schäden der Bildanlage entnehmen !!!

Bild: 24 Ansicht Heckklappe von innen - Achtung: Heckklappe lässt sich nicht öffnen.

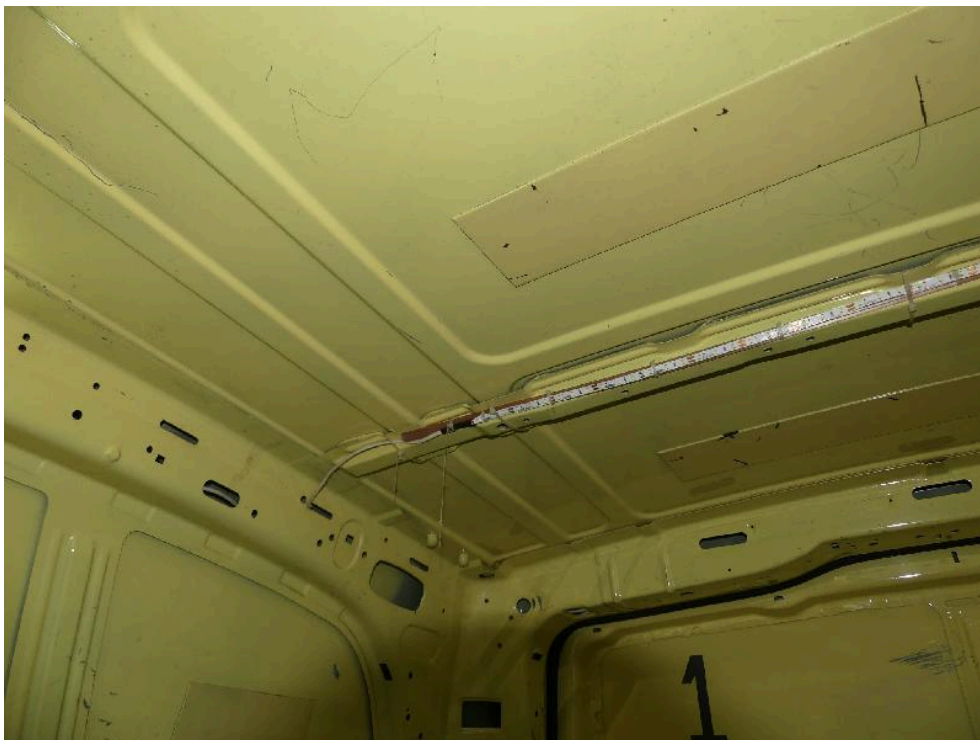
Bild: 28 3. LED-Stripe ohne Funktion

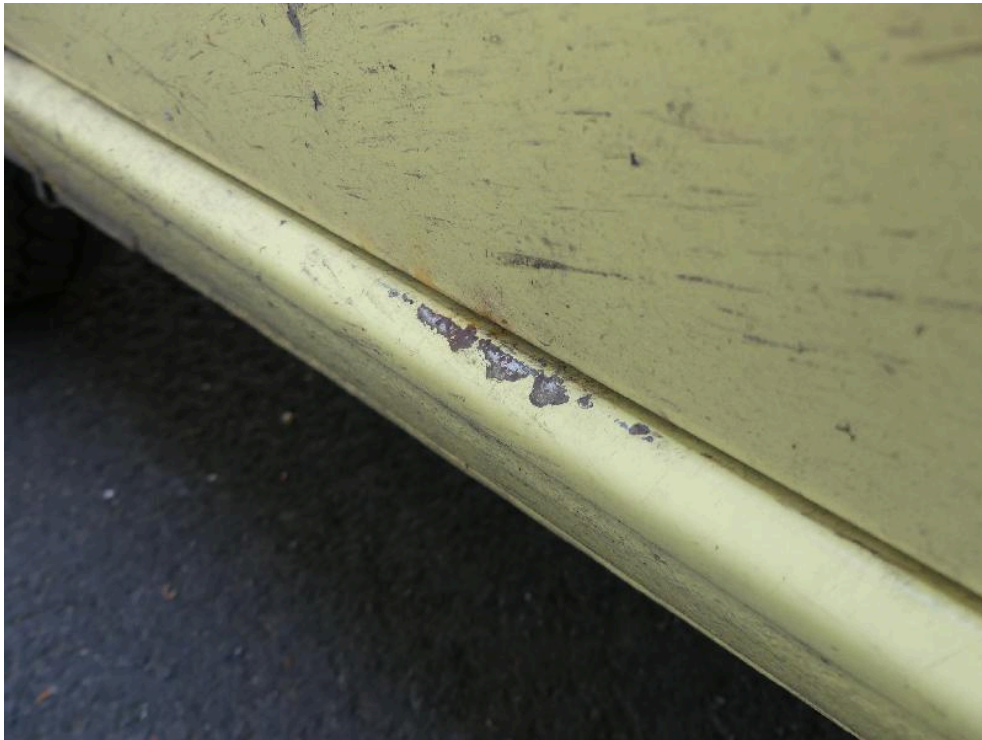
Bild: 61 Einstiegsschweller links - Lackaufbau abgetragen

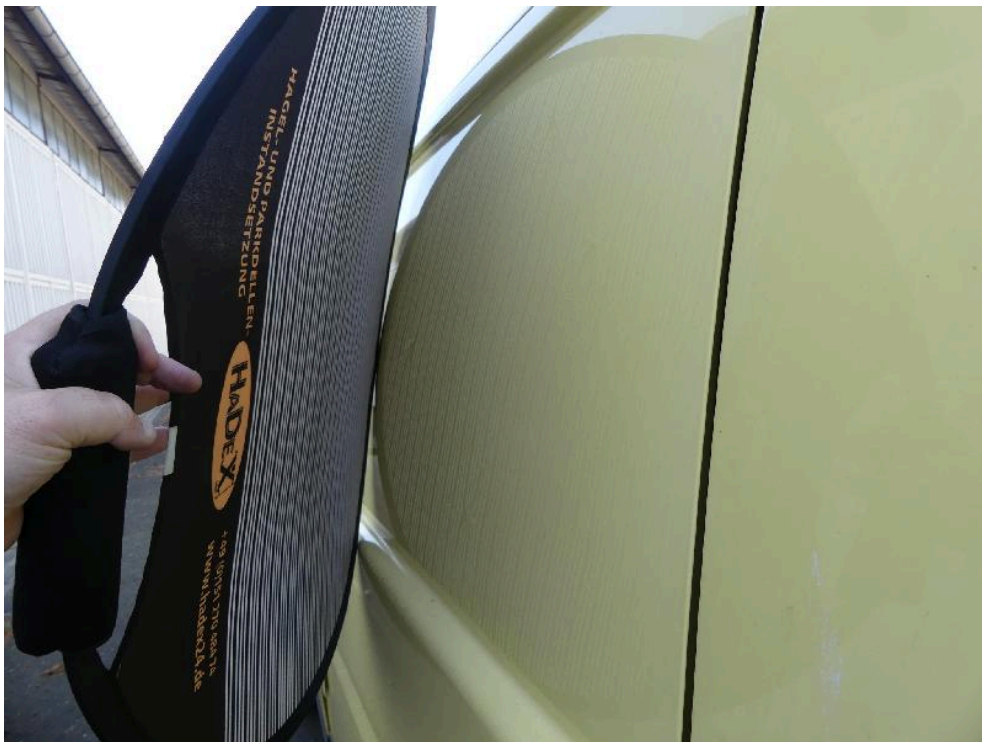
Bild: 62 Schiebetür links mehrfach deformiert.

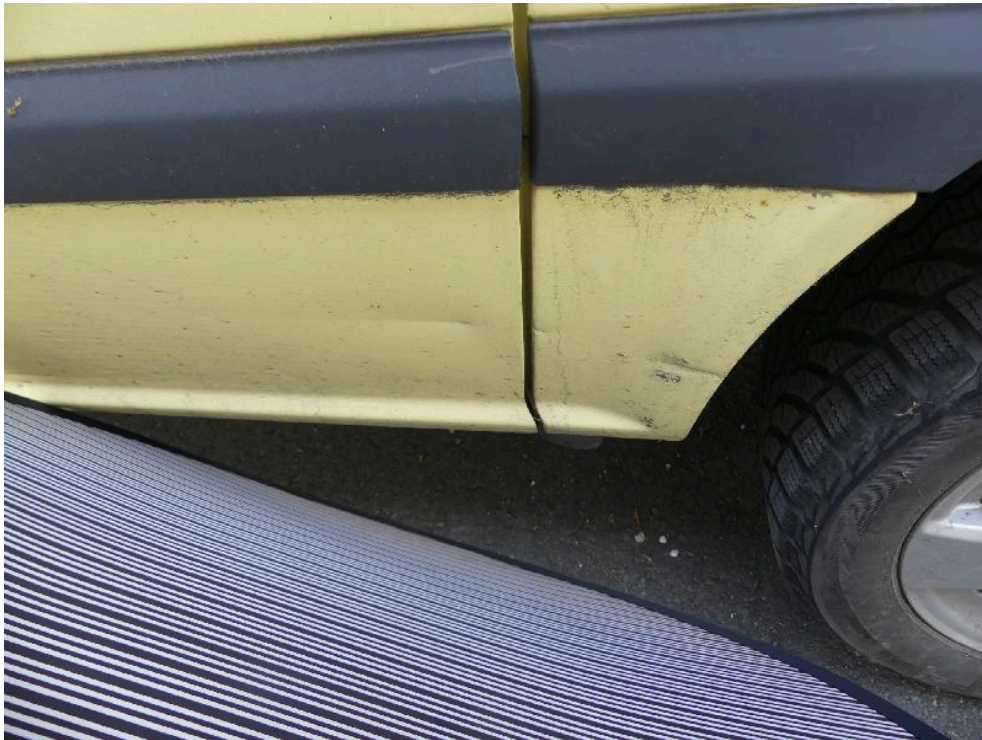
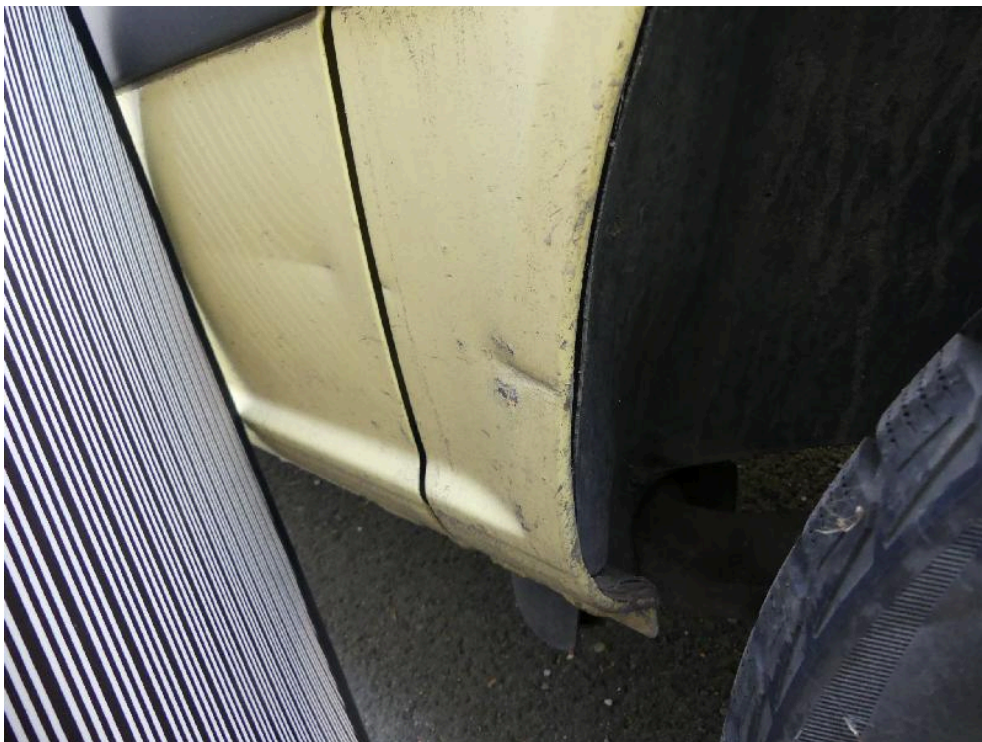
Bild: 63 Schiebetür unterhalb sowie Seitenwand rechts streifend gestaut.

Bild: 64 Ansicht wie vor in geänderter Perspektive.

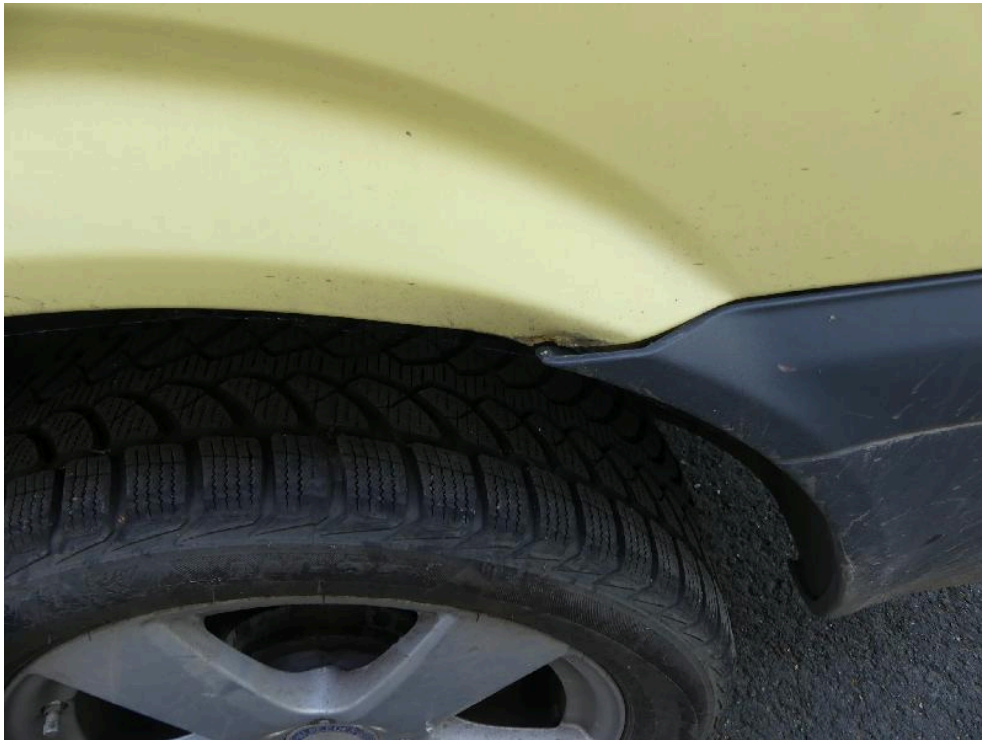
Bild: 65 Ansicht Seitenwand, diese ist im Übergang zur Heckverkleidung gestaucht.

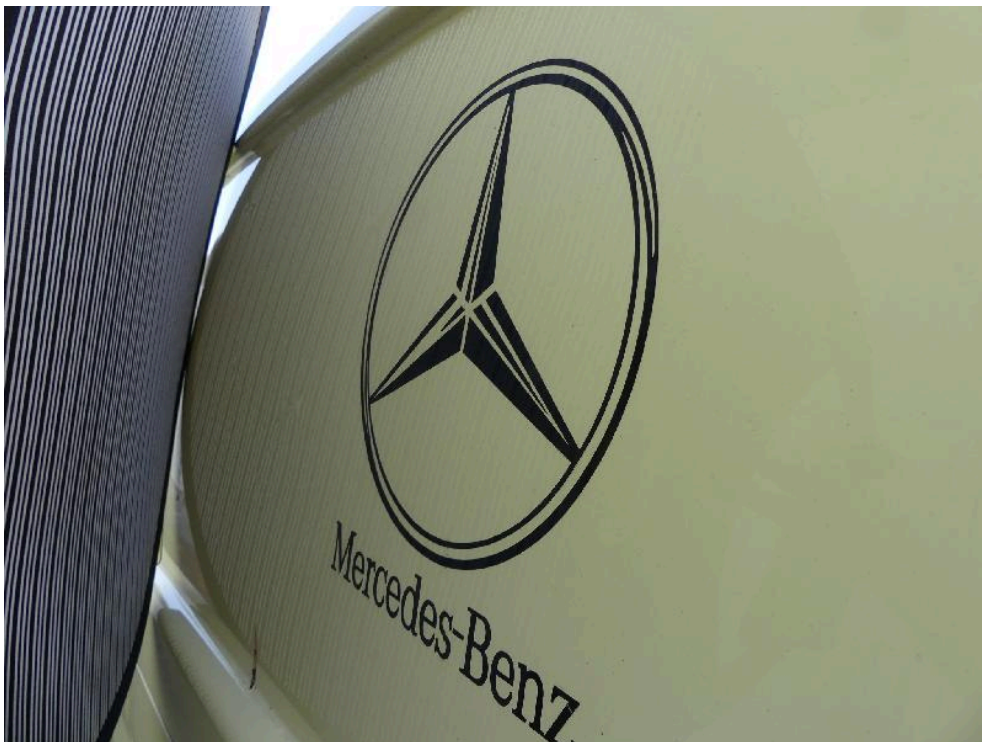
Bild: 66 Heckklappe mehrfach deformiert.

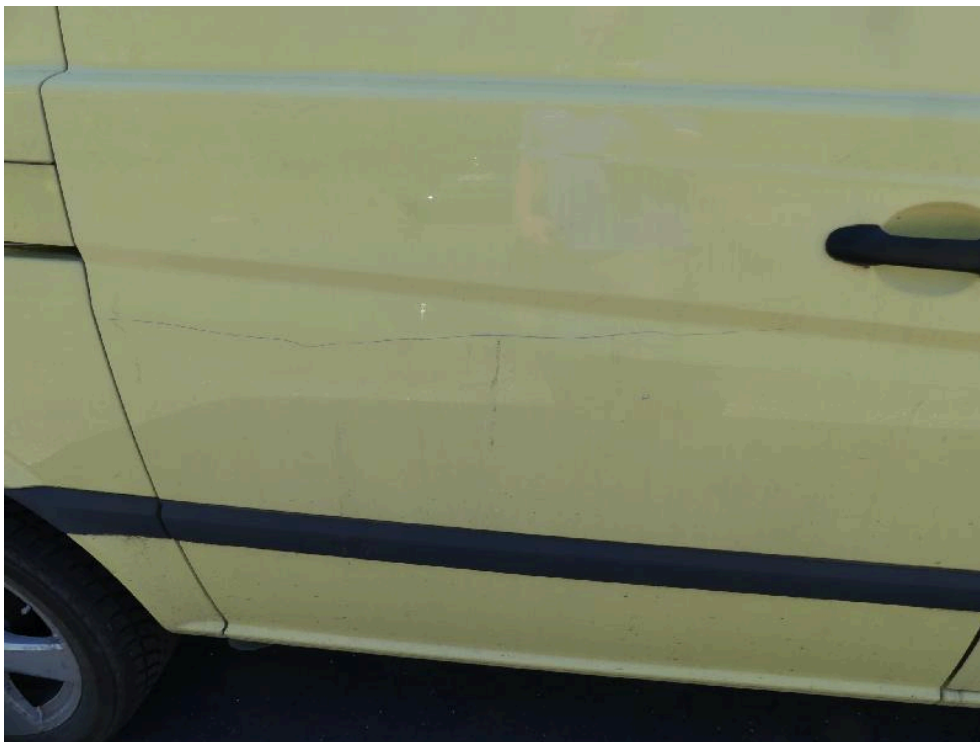
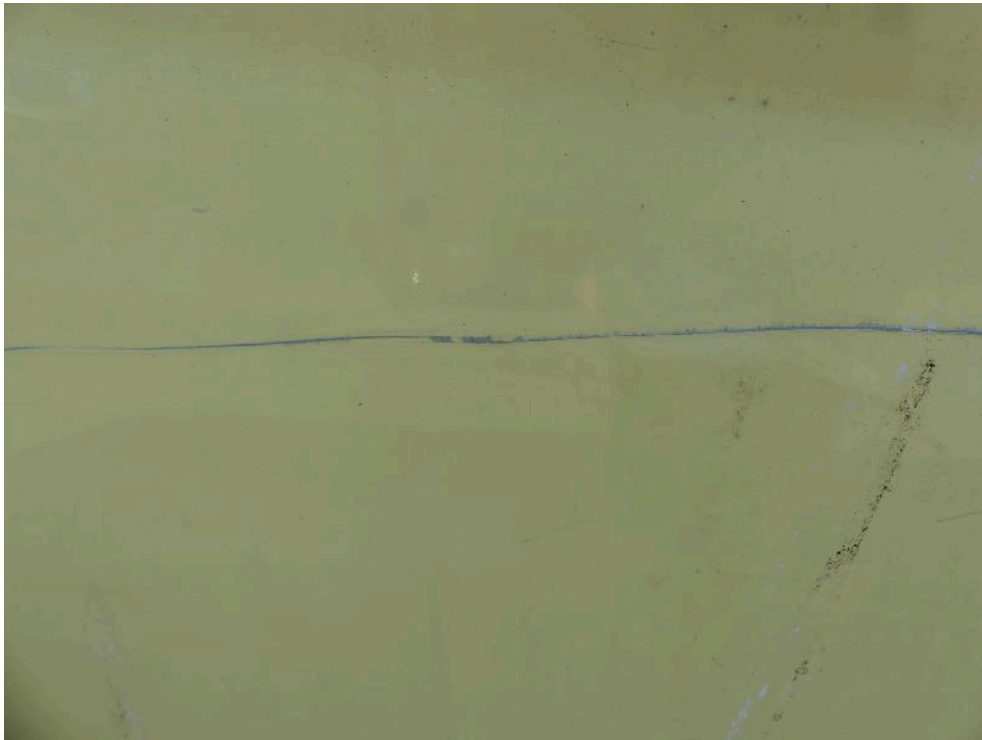
Bild: 68 Ansicht Schiebtür rechts, diese ist horizontal streifend im Lackaufbau abgetragen.

Bild: 69 Explizite Detailansicht

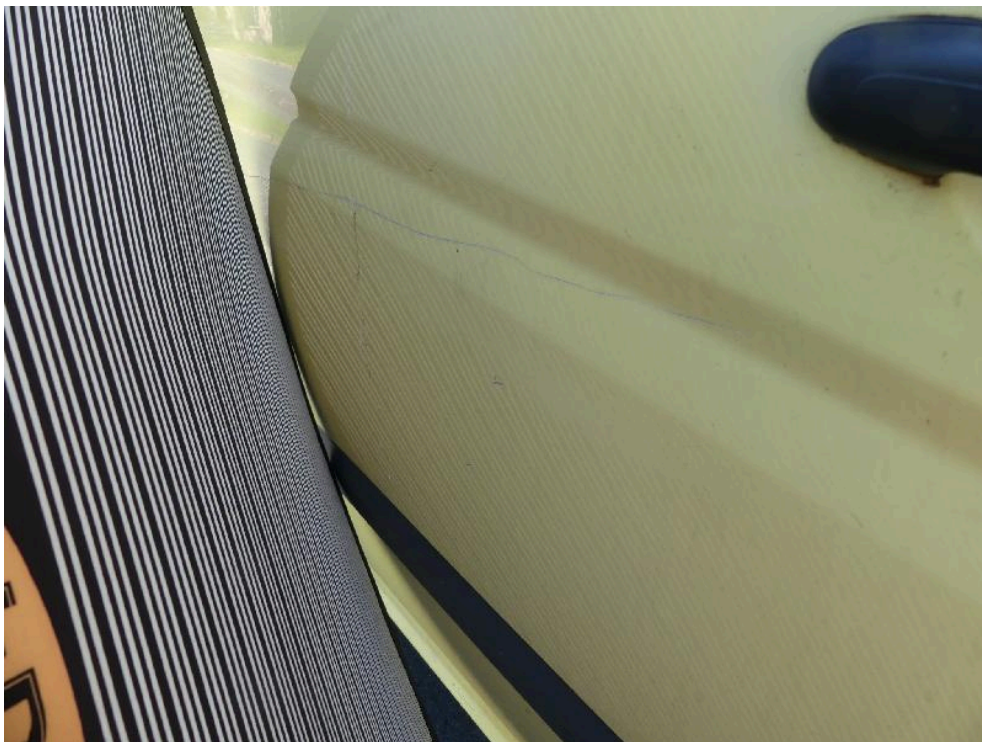
Bild: 70 Weiterführend ist die Schiebetür rechts deformiert.

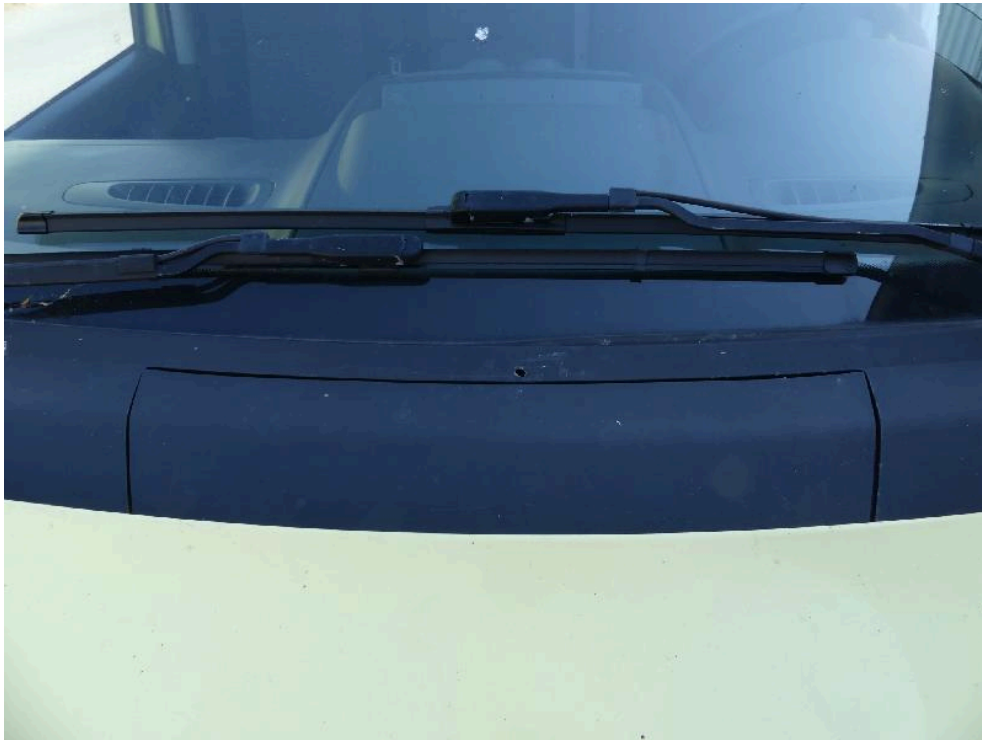
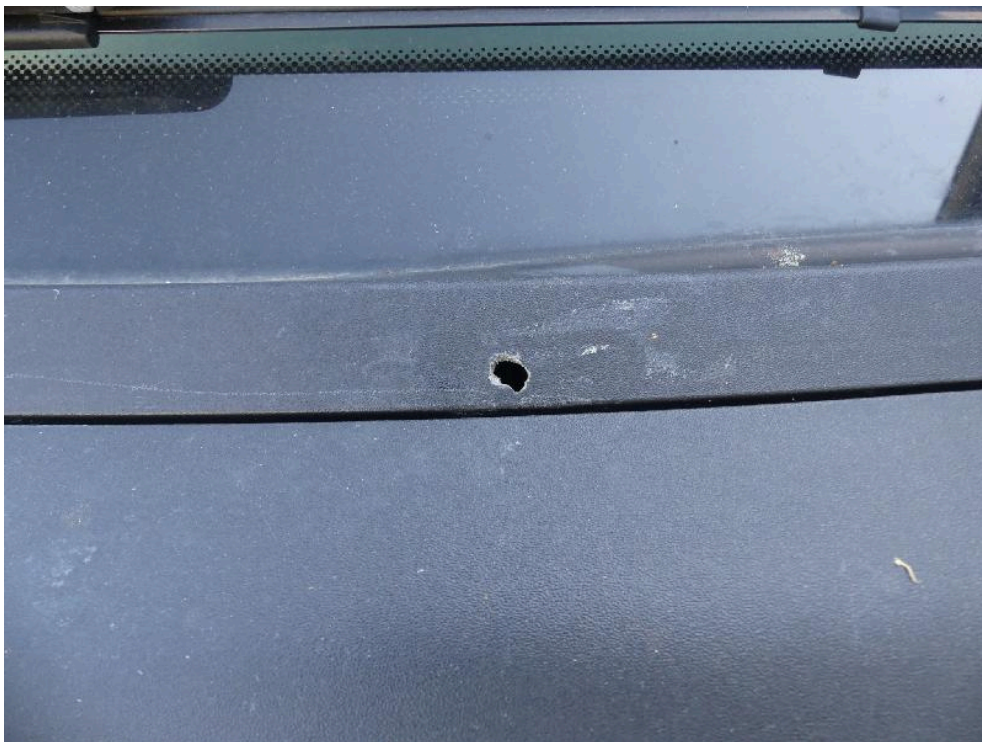
Bild: 71 Ansicht Abdeckung Wasserkasten ...

Bild: 72 ... hierbei ist ein Materialdurchbruch vorhanden.
