Bewertungsgutachten

Aktenzeichen 2 DR-II 0718/24
Auftraggeber OGV Schuck, [REDACTED]
Ihr Auftrag vom 22.07.2024, per e-Mail durch Herrn Schuck
Eingang am 23.07.2024
Besichtigung 29.07.2024 um 13:10 Uhr
[REDACTED]

Fahrzeugart	Lastkraftwagen
Hersteller	Mercedes-Benz
Typ / Verkaufsbezeichnung	906BB35 / 315 CDI Sprinter Lang HA
Aufbauart	Geschlossener Kasten
HSN / TSN	2222 / BBA
Fahrzeug-Ident.-Nr.	W1V907635 [REDACTED]
zul. Gesamtmasse	3500 kg
Maße über alles L / B / H	6967 / 2020 / 2616 (mm)
Radstand	4325
Türen	4
Farbe	ARKTIKWEISS
Lackierung	9147
Energiequelle / Kraftstoff	Diesel
Motorart / Zylinderanzahl	Reihenmotor / 4
Leistung / Hubraum	110 kW / 1950 cm ³
Schadstoffklasse	EURO6;WLTP;AR;PI/CI;N1 III, N2
Getriebe / Gänge	Schaltgetriebe / 6
Felgen	Stahl mit Radzierblende
Km-Stand abgelesen	79.803

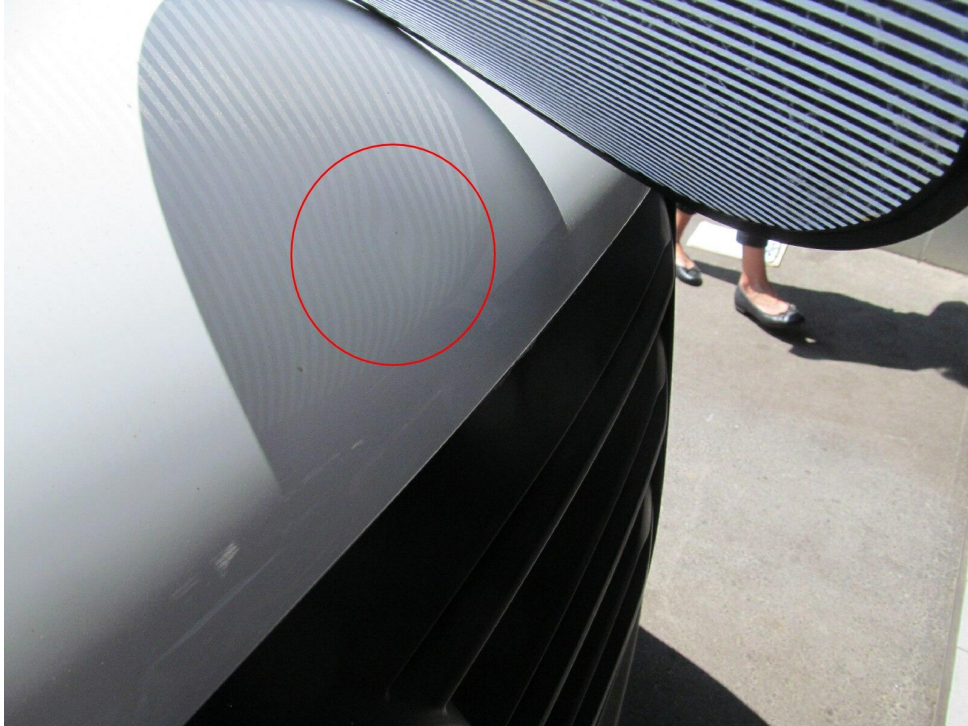
Unfallschaden vorne rechts, instandsetzen (Bild 8, 9); HU fällig; Bremsscheiben vorn und hinten Standschäden, erneuern (Bild 15); Unfallschaden hinten rechts, instandsetzen (Bild 10, 11); Motorhaube eingedellt, instandsetzen (Bild 7); Kotflügel links eingedellt (Bild 12); Fahrerhaus stark verschmutzt, reinigen (Bild 13); Triebwerkunterschuttschutz gerissen, erneuern (Bild 14); Beschriftung entfernen;

Bild 7 : Motorhaube eingedellt

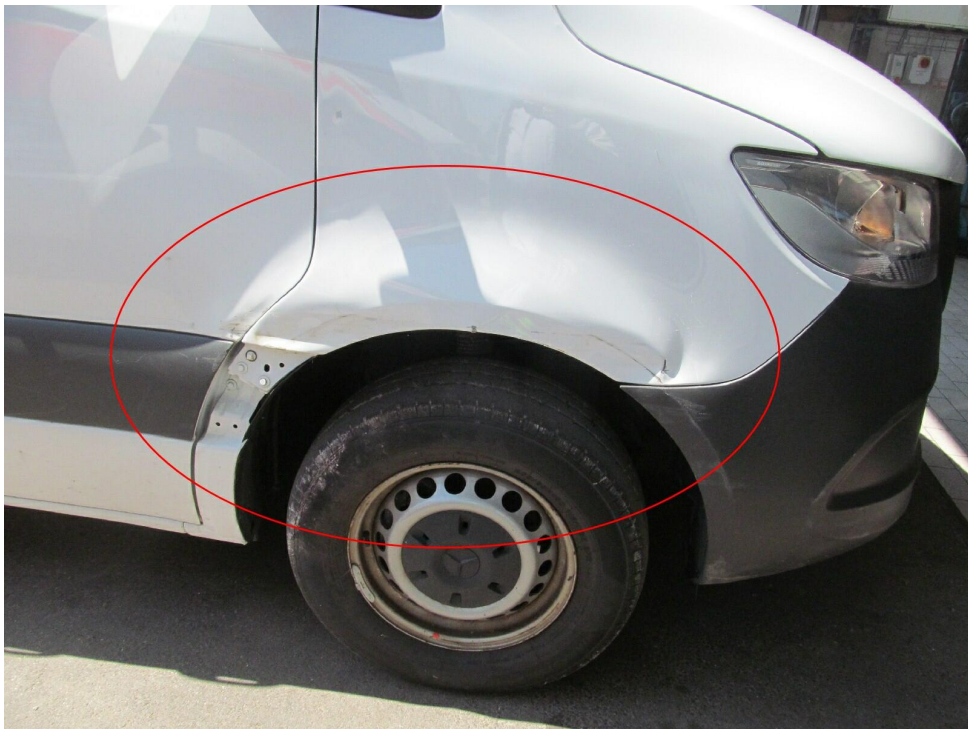
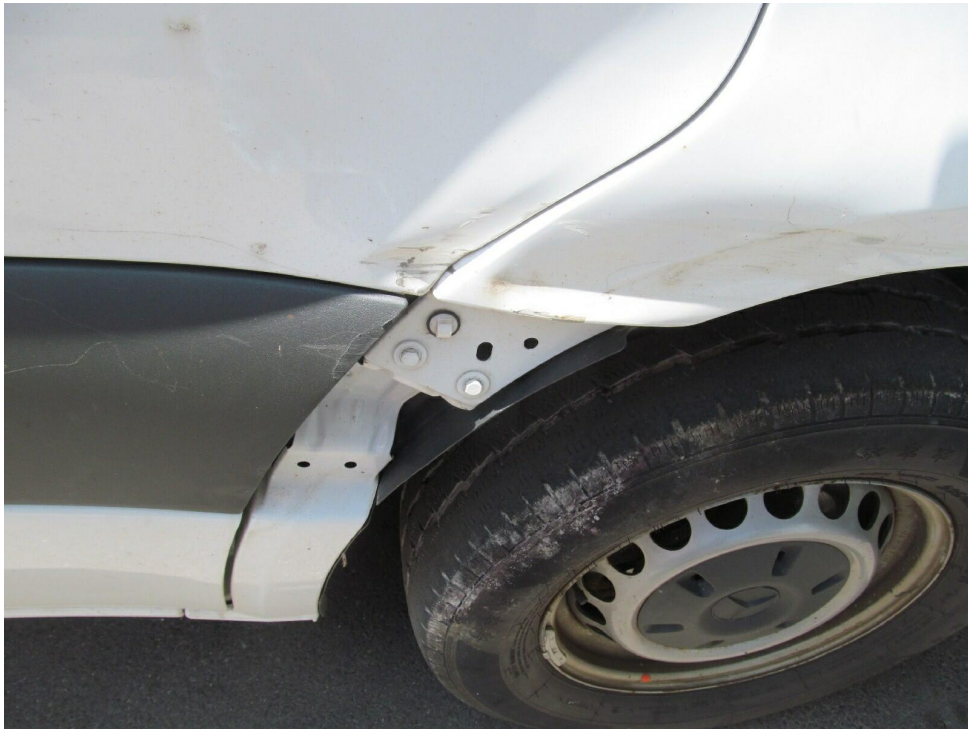
Bild 8 : Unfallschaden vorne rechts

Bild 9 : Unfallschaden vorne rechts

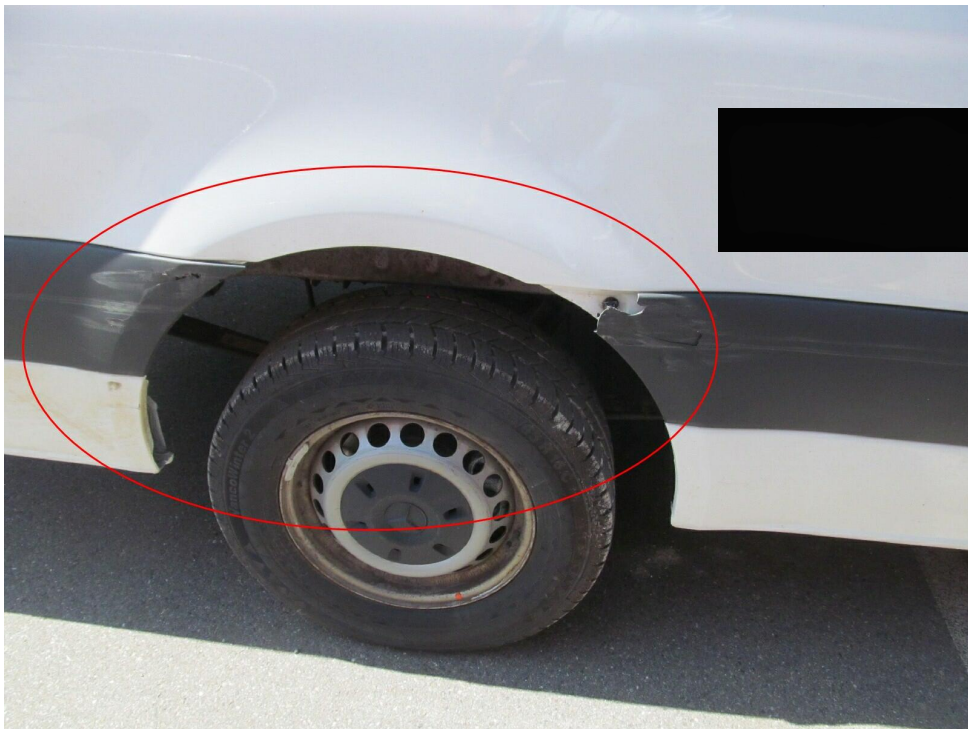
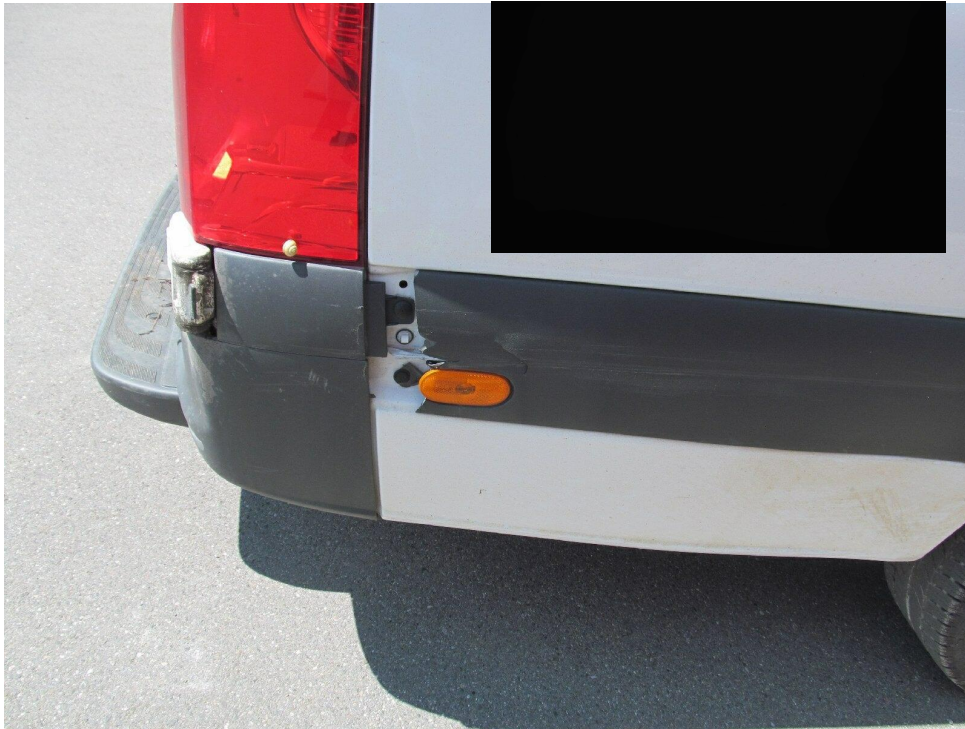
Bild 10 : Unfallschaden hinten rechts

Bild 11 : Unfallschaden hinten rechts

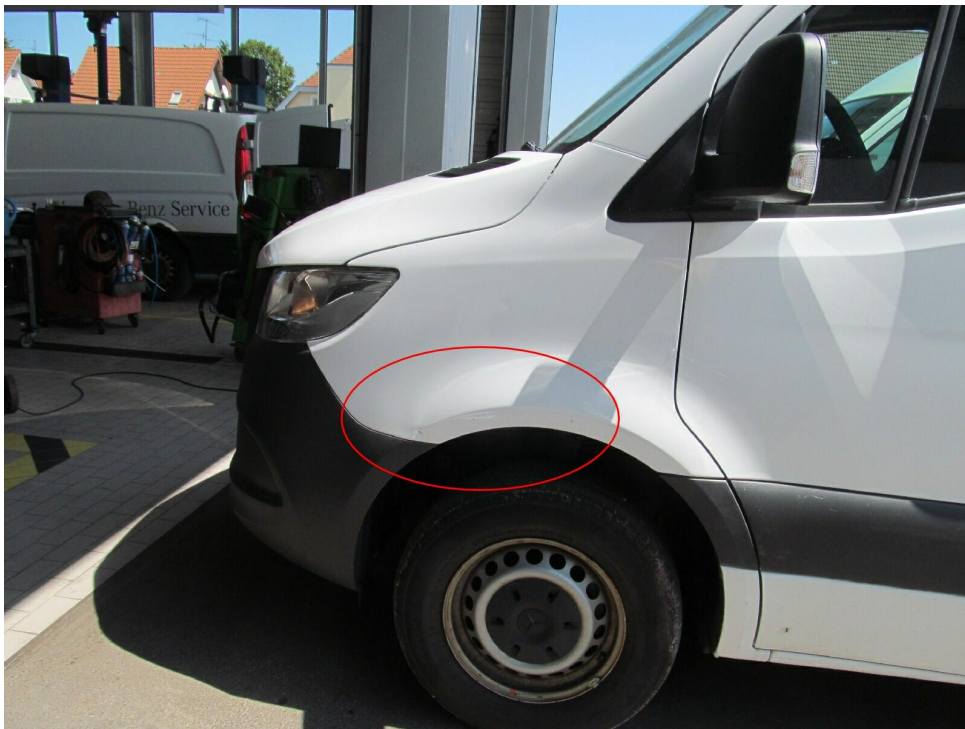
Bild 12 : Kotflügel links eingedellt

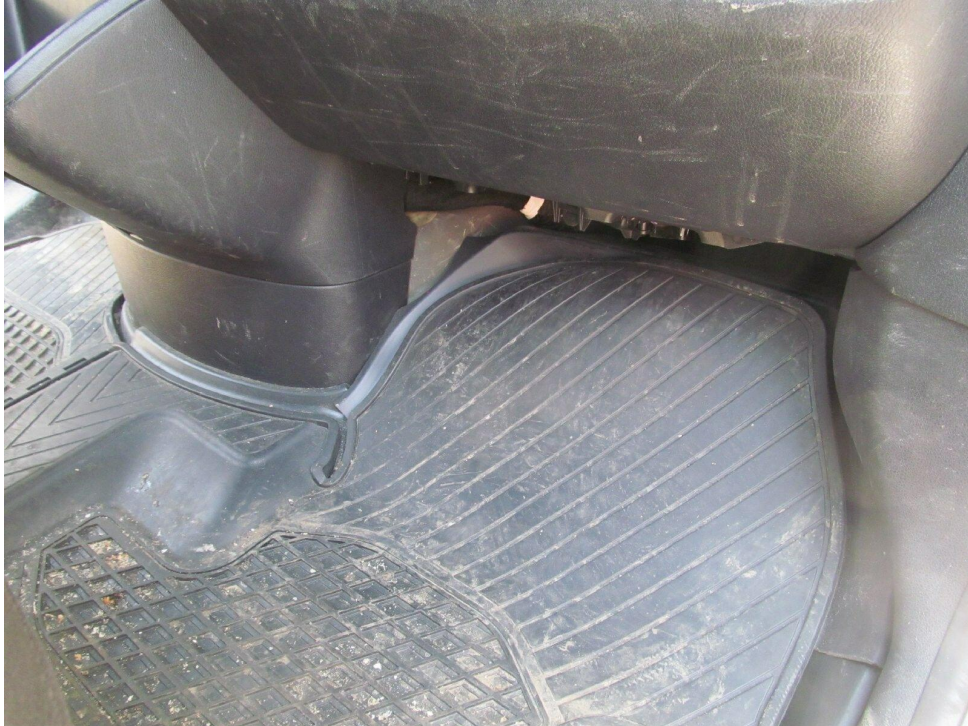
Bild 13 : Fahrerhaus stark verschmutzt

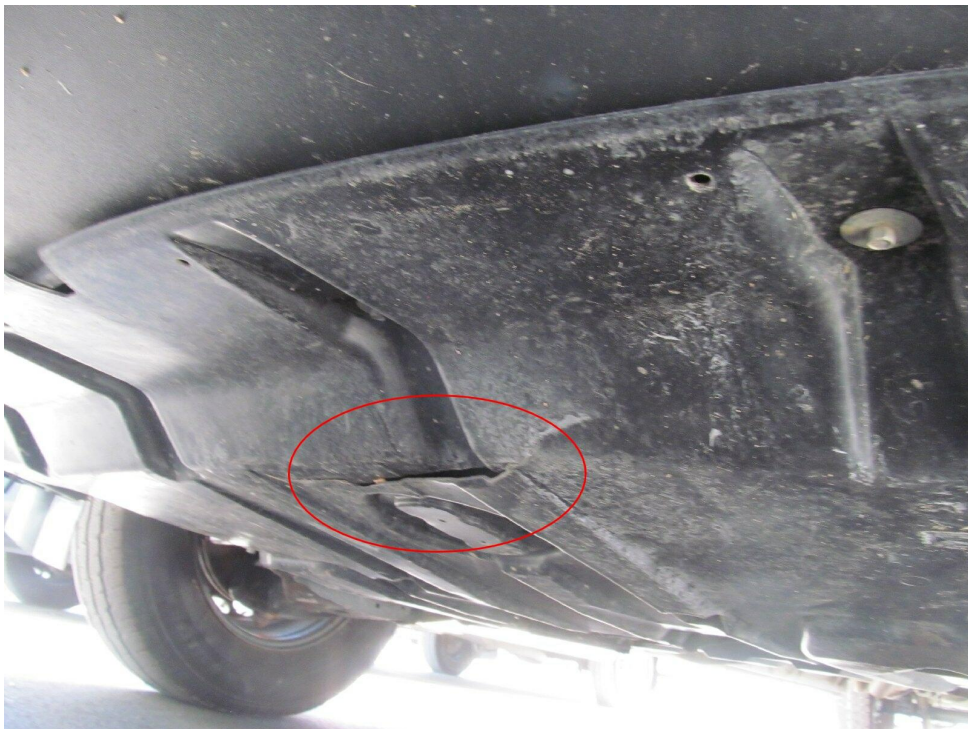
Bild 14 : Triebwerkunterschutz gerissen

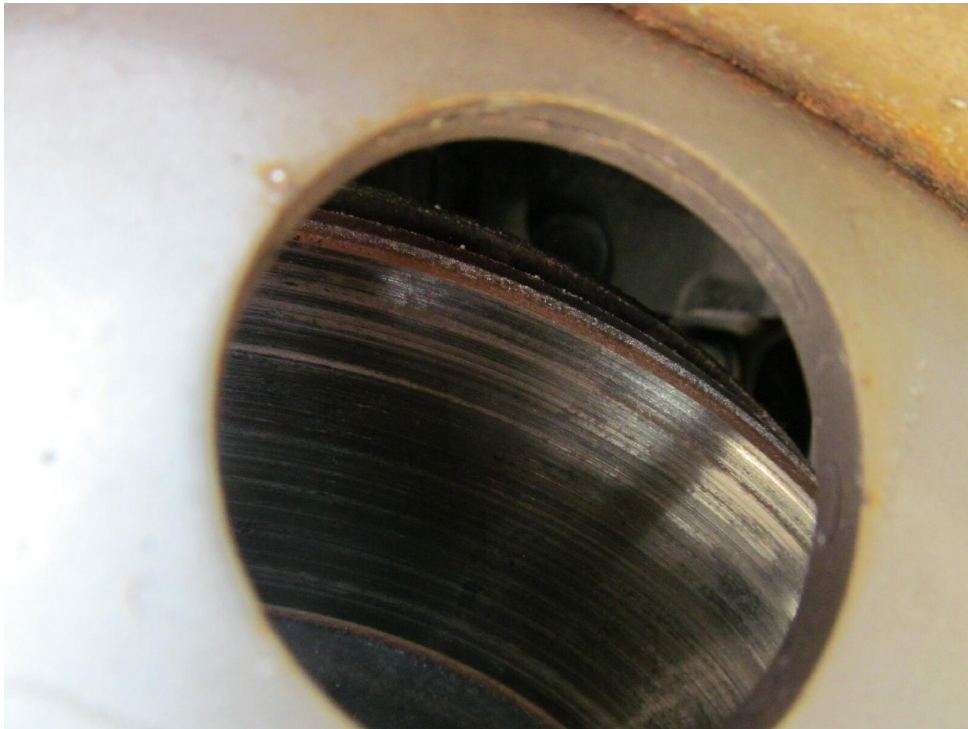
Bild 15 : Bremsscheiben vorn und hinten Standschäden
