Selbständiges Beweisverfahren

GUTACHTEN

Fahrzeugart / Aufbau:	Pkw / Geländewagen
Hersteller / Typ:	Volkswagen / Touareg 3.0 TDI BMT
amtliches Kennzeichen:	
Fzg.-Ident.-Nr.:	
Erstzulassung:	18.03.2014
Laufleistung abgelesen:	145.824 km
Fälligkeit HU:	02/2024
Antriebsart:	Diesel - OBD
Hubraum:	2.967 ccm
Leistung:	150 kW
Bereifung:	225/55 R 18 103 V
Profiltiefen:	vorne je ca. 5,00, hinten je ca. 6,5 mm
Farbe:	deep black (LC9X)
Lackart:	perlcolor 2-Schicht

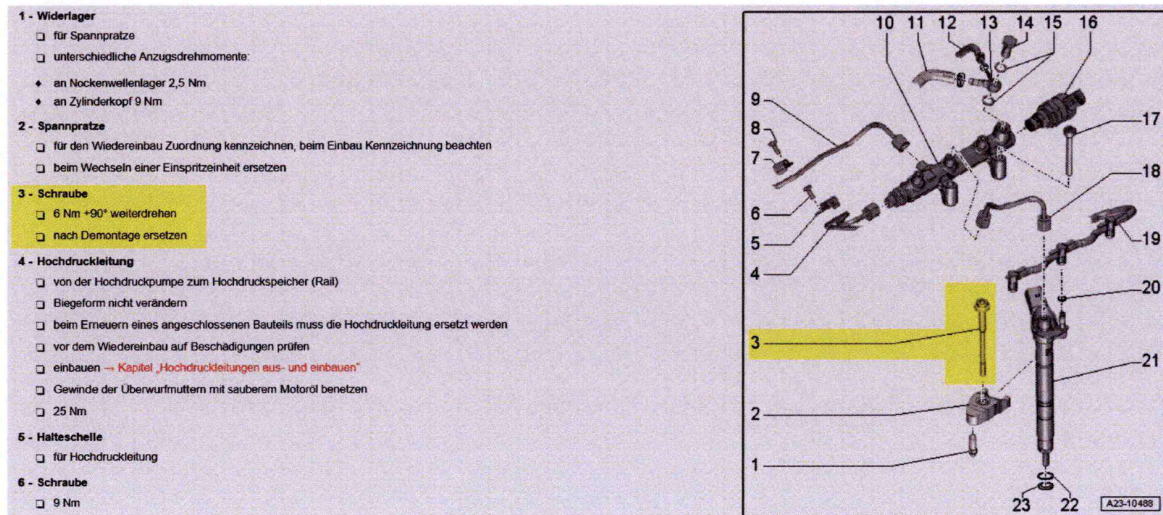
Dies deshalb, weil die Schraube bei der Montage auf ein vorgegebenes Anzug-Drehmoment von 6 Newtonmeter (nm) anzuziehen ist und sodann um weitere 90° festzuziehen ist. Nur so kann die erforderliche Vorspannkraft der Schraubverbindung durch das Weiterdrehen der Schraube aufgebaut werden.

Abbildung 1: Auszug aus dem Reparaturleitfaden Volkswagen AG. Dehnschraube der Injektoren-Spannpratze ist auf Drehmoment 6 nm anzuziehen und dann um 90° weiter festzuziehen. Hierdurch wird die Schraube gedehnt und die erforderliche Vorspannkraft aufgebaut. Die Schraube ist nach jeder Demontage zwingend zu ersetzen

Die Schraube wird also gedehnt und darf nicht weiterverwendet werden. Auch verhält es sich so, dass neue Schrauben üblicherweise im Gewinde mit Schraubensicherung versehen sind. Auch deshalb wird vom Hersteller der Austausch der Schraube nach jeder Demontage vorgeschrieben.

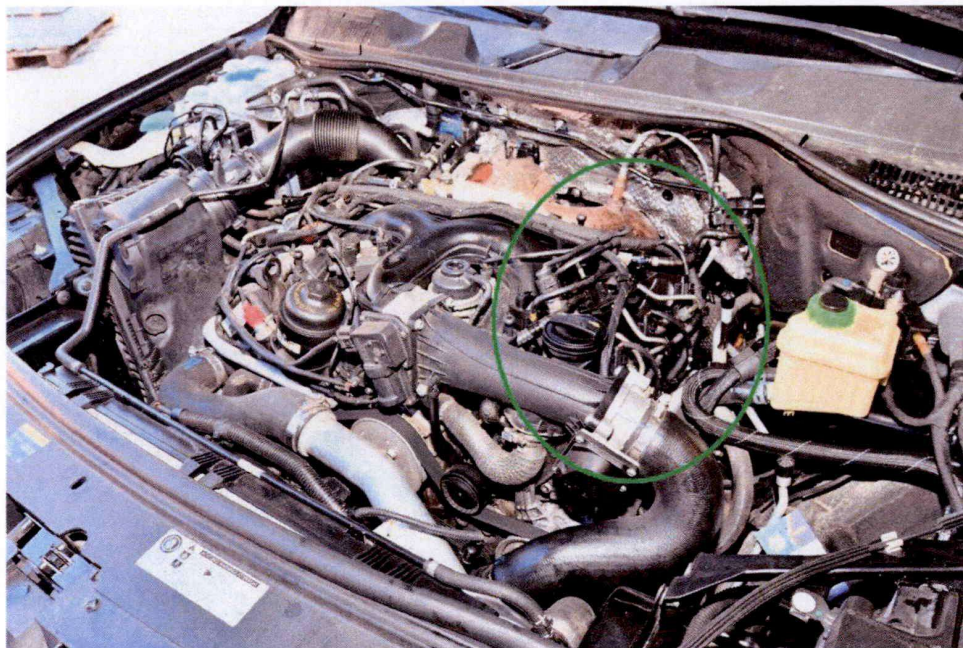
Bild Nr. 005

Lichtbild Nr. 5 der Fotoanlage zeigt den Motorraum bei geöffneter Motorhaube und abgenommener Motor-Abdeckung. Deutlich ist im in Fahrtrichtung betrachteten linken Bereich, also an der Zylinderbank 1 erkennbar, dass Öl oder Dieseldieselkraftstoff ausgetreten war. Die Bauteile waren mit einem Öl/Kraftstoffnebel benetzt.

Motorraum bei Besichtigung; Zylinderbank 1 (in Richtung Kraftabgabe rechts) mit Öl / Kraftstoffnebel benetzt

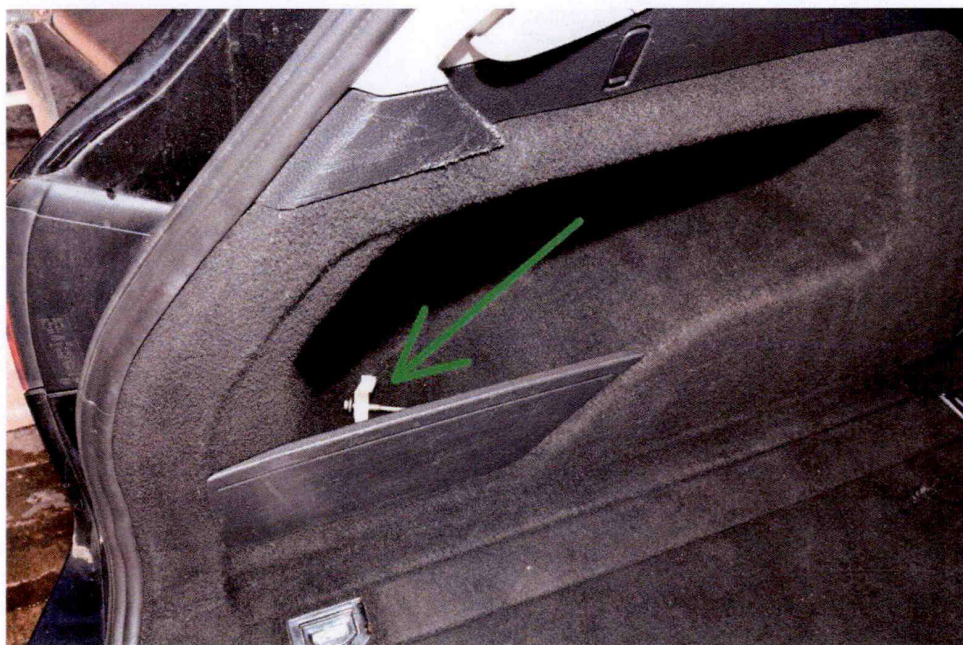
Bild Nr. 006

In der Seitenablage hinten links im Kofferraum des gegenständlichen Fahrzeuges wurde vom Sachverständigen ein Bauteil aufgefunden, bei welchem es sich nach augenscheinlicher Betrachtung um eine Spannpratze eines Injektors mit der zugehörigen Dehnschrauben handelt. Vergleiche hierzu die Bilder 6-9 der Fotoanlage.

im Kofferauf aufgefundenes Bauteil

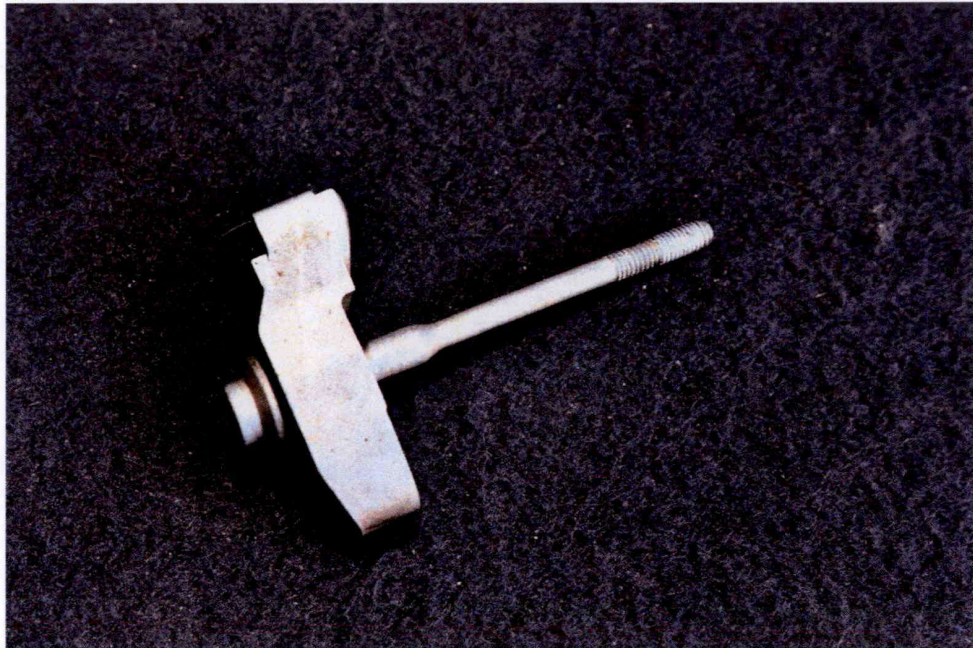
Bild Nr. 007

dto., augenscheinlich handelt es sich um eine Spannpratze mit zugehöriger Dehnschraube

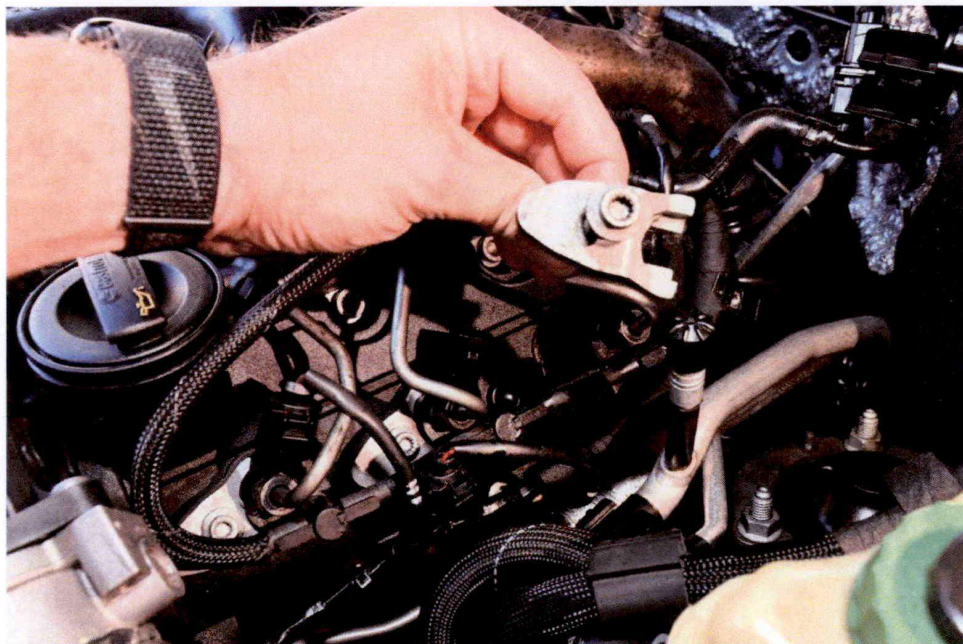
Bild Nr. 010

Die weitere Überprüfung entsprechend der Bilder 10-14 der Fotoanlage führt zu dem Ergebnis, dass die Spannpratze am 6. Zylinder des Motors, also an der Zylinderbank 1 am dort hintersten Zylinder, fehlt. Auf den Bildern 11 und 12 ist deutlich erkennbar, dass die Einspritzdüse (Injektor) des Zylinders 6 wegen der fehlenden Spannpratze aus dem Zylinderkopf herausgepresst worden war. Vergleiche hierzu auch Bild 13 der Fotoanlage.

ursprüngliche Montageposition am hintersten Zylinder der in Richtung Kraftabgabe betrachtet rechten Zylinderbank

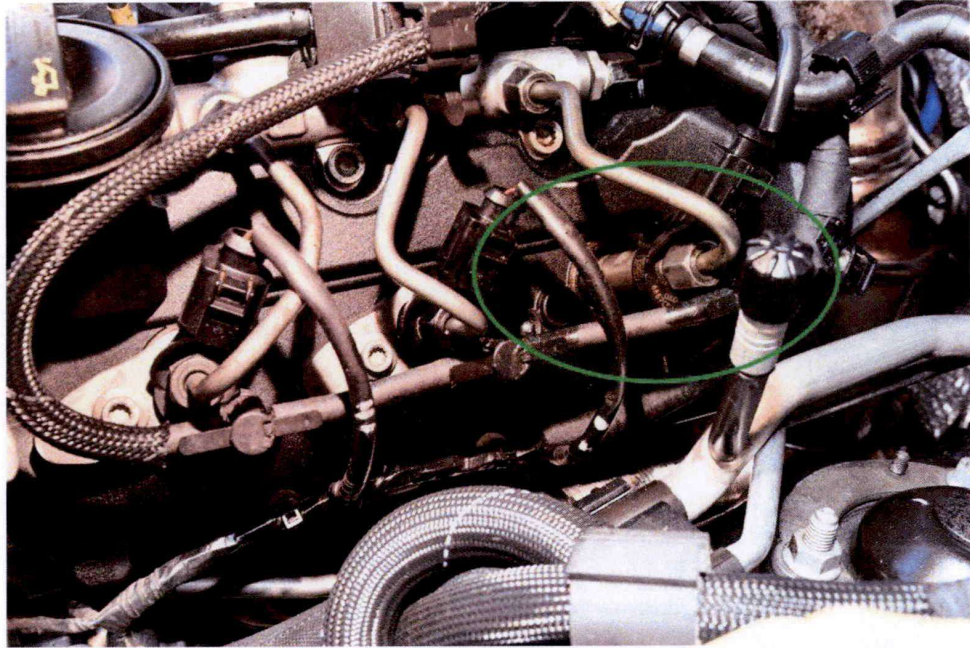
Bild Nr. 011

Ursächlich dafür, dass der Injektor des Zylinders 6 aus dem Zylinderkopf der Zylinderbank 1 herausgedrückt wurde, war zweifelsfrei der Zustand der Gewindepaarung an der Dehnschraube und am Zylinderkopf der Spannpratze des Injektors Zylinder 6. Aus dem festgestellten, aus dem Zylinderkopf ausgerissenen und im Schraubengewinde befindlichen Aluminium-Material, dem Zustand des Gewindes an der Dehnschraube mit Bearbeitungs / Aufrauungsspuren, den festgestellten Bearbeitungsspuren an der Überwurfmutter der Kraftstoffleitung und aus den Fehlerspeicherinhalten kann von technischer Seite her nur der Rückschluss gezogen werden, dass am gegenständlichen Motor ein ganz ähnliches Schadensbild bereits zuvor vorgelegen hatte. Hierzu ist unter Einbeziehung der Herstellervorgaben bezüglich des Austauschs von Injektoren entsprechend nachfolgender Abbildung 1 darauf hinzuweisen, dass Dehnschrauben wie die hier gegenständliche grundsätzlich nur für den einmaligen Gebrauch bestimmt sind.

dto., Injektor Zylinder 6 wegen fehler Spannpratze aus Zylinderkopf herausgespresst

Bei einem solchen Schadensbild ist es im Sinne einer fachgerechten, vollständigen und dauerhaften Instandsetzung zwingend erforderlich, den Betroffenen Zylinderkopf auszutauschen.

Eine dauerhafte Instandsetzung gelang damit nicht und ist grundsätzlich unmöglich; der Zylinderkopf Bank 1 ist vielmehr erneuerungsbedürftig.

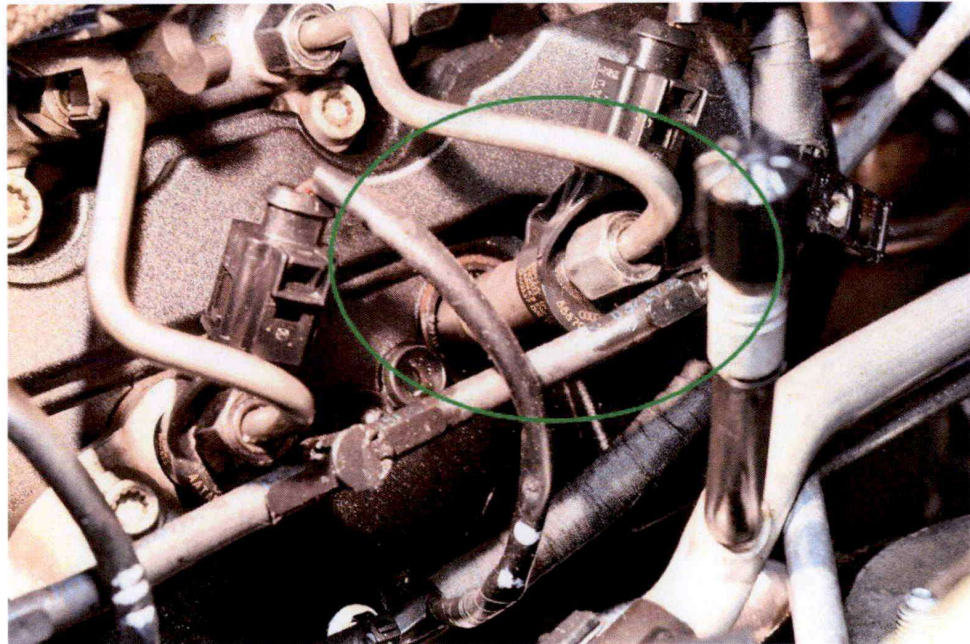
Bild Nr. 012

dto., Spannpratze und Schraube nicht vorhanden

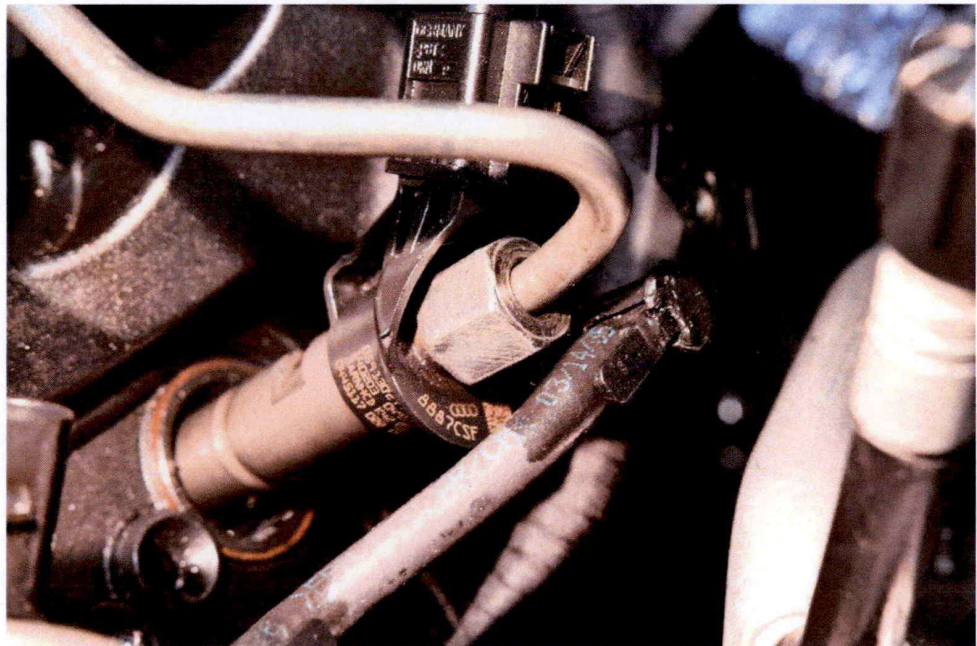
Bild Nr. 014

Bild 14 der Fotoanlage dokumentiert, dass an der Überwurfmutter der Kraftstoffleitung des Zylinders 6 frische Bearbeitungsspuren vorhanden sind, welche durch ein Öffnen und Anziehen dieser Überwurfmutter verursacht worden sind. Dies bedeutet, es wurde unmittelbar am Betroffenen Injektor gearbeitet.

Frische Bearbeitungsspuren an der Überwurfmutter der Kraftstoffleitung Zylinder 6

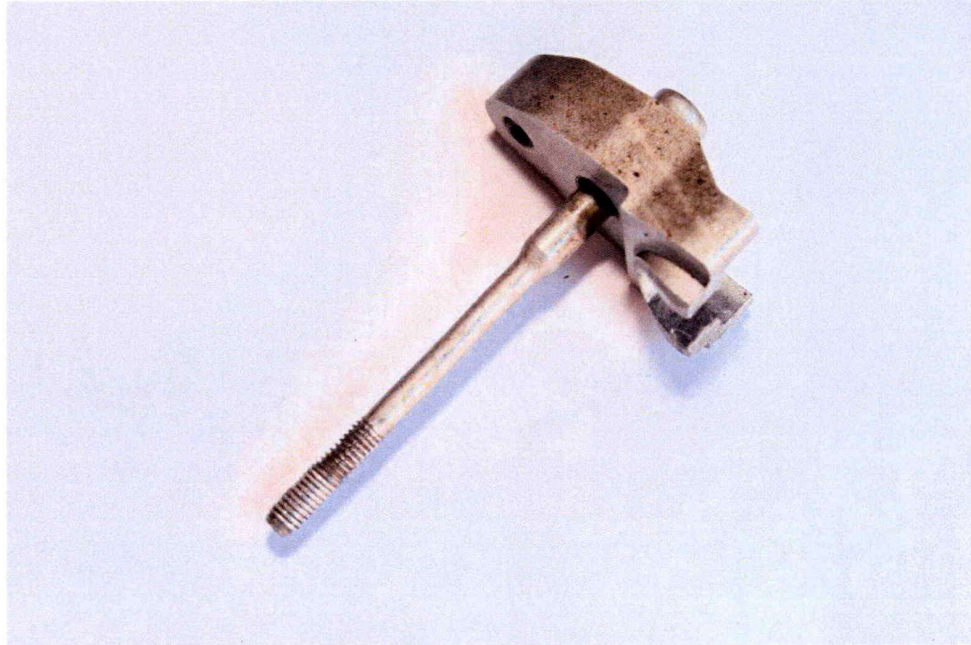
Bild Nr. 015

Asservierte Spannpratze und Dehnschraube

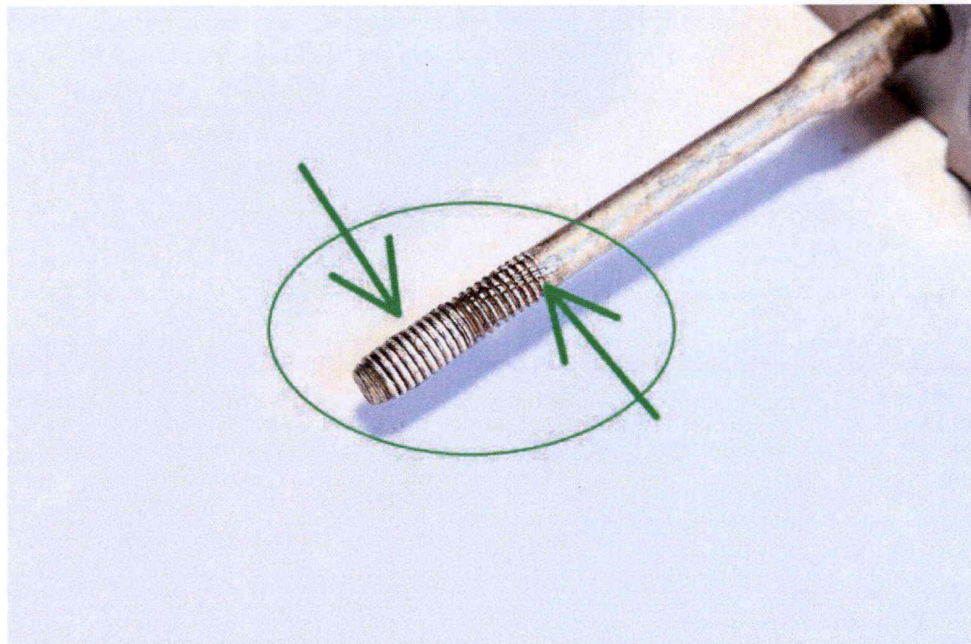
Bild Nr. 016

Bei der in Augenscheinnahme der Spannpratze des Injektors Zylinder 6 und der dort vorhandenen Dehnschraube war bereits bei der Sichtprüfung ein auffälliger Gewindezustand sofort erkennbar.

Auffälliger Gewindezustand an der Dehnschraube

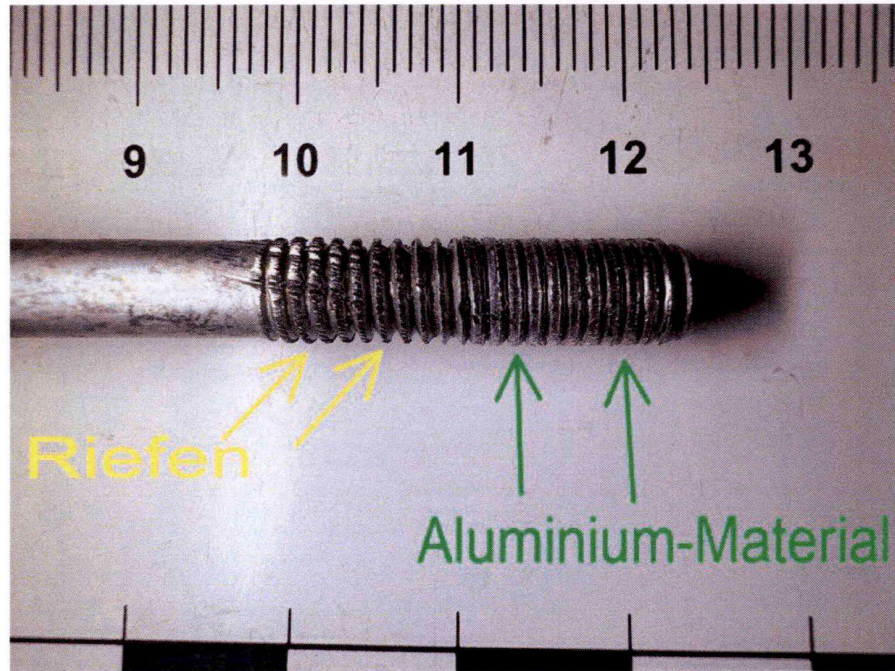
Bild Nr. 017

Die makroskopische Untersuchung ist mit den Bildern 17-19 der Fotoanlage dokumentiert. Im vorderen Bereich des Gewindes wurden über etwa 10 Gewindegänge hinweg Reste von Aluminium-Material festgestellt, herstammend aller Wahrscheinlichkeit nach vom Zylinderkopf des verfahrensgegenständlichen Motors.

markoskopische Untersuchung der Dehnschraube

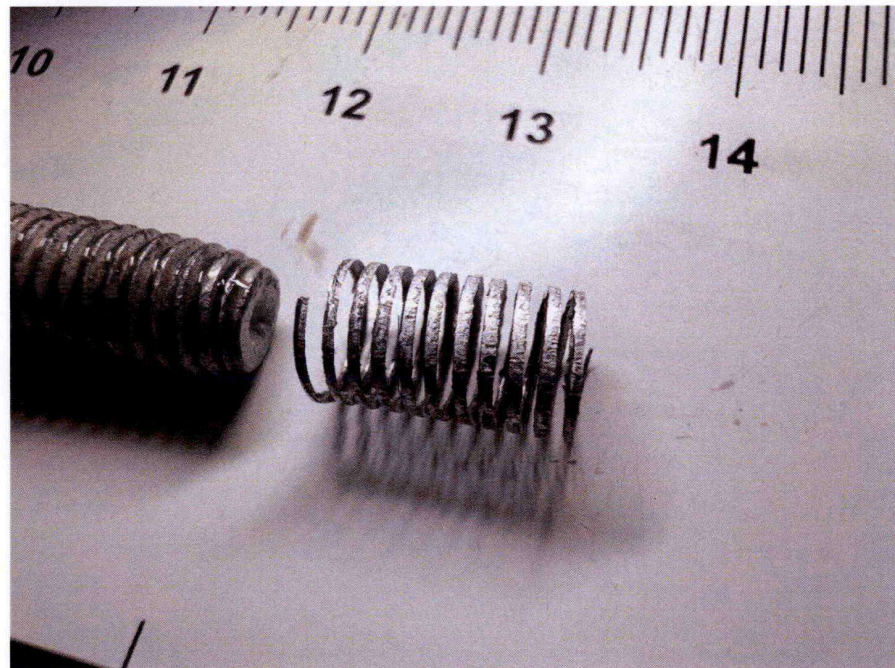
Bild Nr. 018

Die Materialreste konnten ohne weiteres vorsichtig von der Schraube heruntergedreht werden, vergleiche hierzu Bild 18. Eindeutig verhält es sich also so, dass beim Betrieb des Motors die Dehnschraube der Spannpratze aus dem Zylinderkopf ausgerissen worden war, sodass eine Haltekraft der Spannpratze nicht mehr gegeben war. Deshalb wurde der Injektor Zylinder 6 beim Betrieb des Motors durch den Kompressionsdruck aus dem Brennraum des Zylinders bzw. aus dem Zylinderkopf herausgedrückt.

dto., von der Schraube heruntergedrehter Materialrest (Aluminiummaterial des Zylinderkopfes)

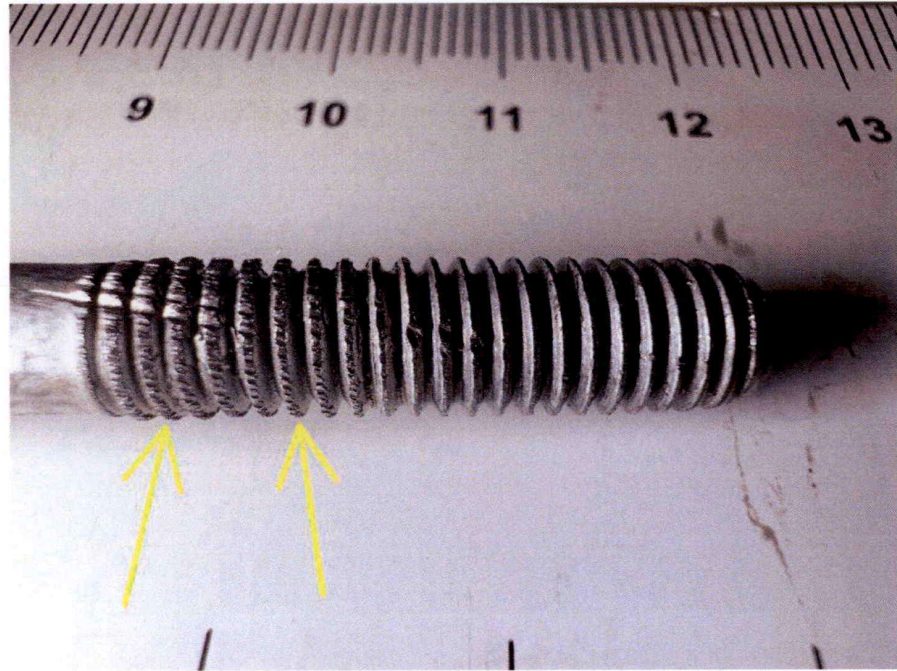
Bild Nr. 019

Bei der weiteren Untersuchung des Gewindes der Dehnschrauben entsprechend Bild 19 waren erhebliche Bearbeitungsspuren/Aufräumungsspuren an den oberen Gewindegängen auffällig. Deutlich ist erkennbar, dass durch Bearbeitung des Gewindes etwa rechtwinklig zu den Gewindegängen versucht wurde, das Gewinde anzurauen. Ein derartiges Verfahren ist aus der laienhaften Vornahme von Instandsetzungsarbeiten bekannt und soll bewirken, dass beispielsweise eingebrachte Dichtstoffe aufgrund vergrößerter/rauer Oberfläche besser haften bleiben, eine defekte Gewindepaarung mithin also wieder kraftschlüssig gemacht wird.

Eindeutig ist also im Hinblick auf den Zustand der Dehnschraube festzustellen, dass diese in der Vergangenheit bereits gelöst worden war. In der Zusammenschau mit den festgestellten Lösespuren an der Überwurfmutter der Kraftstoffleitung und den Fehlerspeicherinhalten können von technischer Seite her keine Zweifel mehr daran verbleiben, dass wenige Tage vor der Übergabe des Fahrzeuges in diesem Bereich unfachmännische, provisorische Instandsetzungsarbeiten vorgenommen worden sind.

Die festgestellten Bearbeitungsspuren verdeutlichen, dass der bestehende Mangel am Zylinderkopf auch erkannt worden war. Durch eine unfachmännische, laienhafte Instandsetzung wurde unter Verzicht auf die vom Hersteller vorgeschriebene Erneuerung der Dehnschraube versucht, die Gewindebohrung im Zylinderkopf weiter verwenden zu können bzw. haltbar zu machen.

Bearbeitungs / Aufrauungsspuren an der oberen Gewindegängen
