Bewertungsgutachten

FIN SJNFCAJ11U2046831

Fahrzeugart	Personenkraftwagen
Hersteller	NISSAN (CH)
Typ / Verkaufsbezeichnung	J11 / Qashqai 1.6 DIG-T N-Connecta
Aufbauart	Geländewagen
HSN / TSN	1329 / AJH
Fahrzeug-Ident.-Nr.	SJNFCAJ11U2046831
Türen	5
Sitzplätze	5
Farbe	Grau
Lackierung	Metallic / KADG
Polster / Farbe	Stoff / Schwarz
Energiequelle / Kraftstoff	Benzin
Motorart / Zylinderanzahl	Reihenmotor / 4
Leistung / Hubraum	120 kW / 1618 cm ³
Schadstoffklasse	EURO6;W;PI/CI; M, N1 I
Getriebe / Gänge	Schaltgetriebe / 6
Felgen	Leichtmetall
Km-Stand abgelesen	136.580

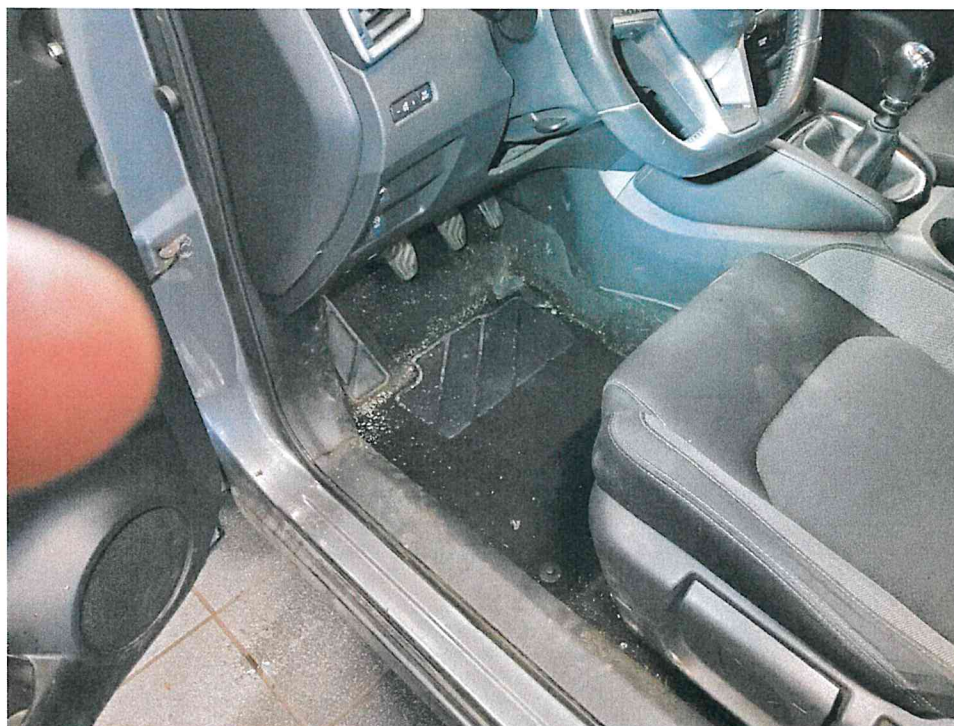
Batteriespannung wegen Batteriedefekt zu niedrig, erneuern; Inspektion nicht durchgeführt, erneuern; HU/AU abgelaufen, erneuern; Bremsbeläge hinten verschlissen u. Bremsscheiben korrodiert, erneuern (Bild 22, 23); Innenraum verschmutzt, reinigen (Bild 6, 7, 8, 9, 10); Fahrzeugaufbereitung, polieren; Bremsflüssigkeitswechsel erforderlich, erneuern; Sitzbezug HL Brandloch, erneuern (Bild 12); Fahrzeugbeschriftungen hinten sowie links- und rechtsseitig entfernen; Motor hat Leistungsverlust (Nach Angaben d. Besichtigungsort), prüfen und Befund festlegen, Schadenerweiterung möglich; Außenspiegel rechts leicht verkratzt, polieren (Bild 21); Heckklappenverkleidung verschrammt, erneuern (Bild 11); Pannenset fehlt /abgelaufen, erneuern; Kotflügel VR leicht verschrammt, polieren (Bild 18); Tür HR leicht verschrammt, polieren (Bild 17); Stoßfänger hinten, zerkratzt, smart repair (Bild 13); Tür vorne rechts, mehrfach eingedellt, instandsetzen und lackieren mit Lackaufbau (Bild 14, 15, 16); Motorhaube, mehrfach eingedellt, instandsetzen und lackieren mit Lackaufbau (Bild 19, 20); Lackvorbereitung;

Bild 6 : Innenraum verschmutzt
Fahrersitz verschmutzt

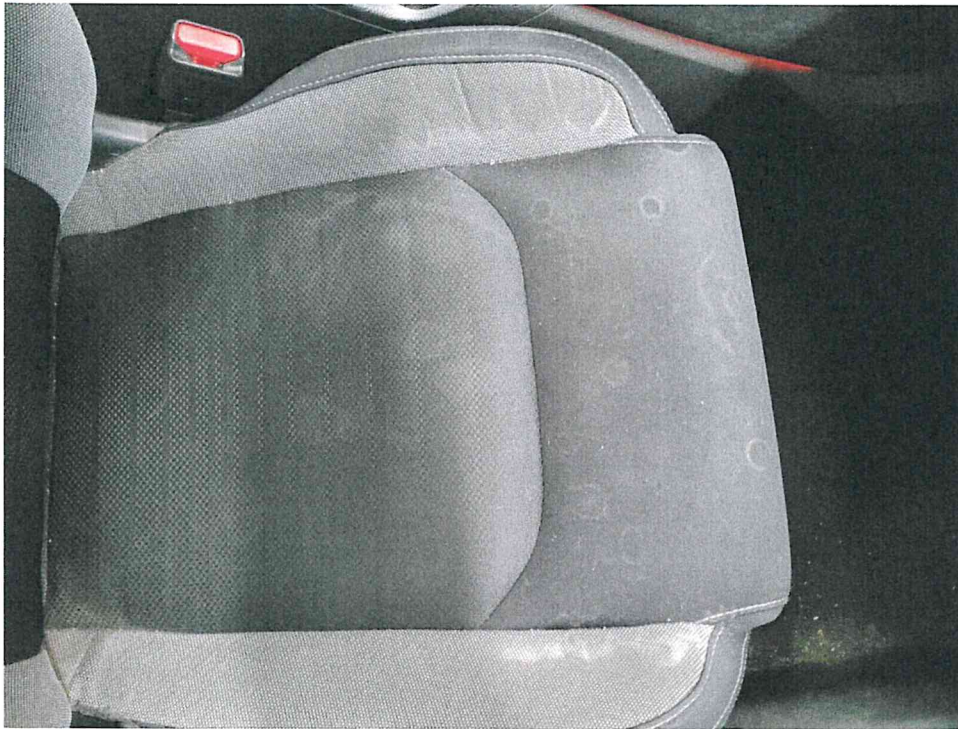
Bild 7 : Innenraum verschmutzt
Beifahrersitz verschmutzt

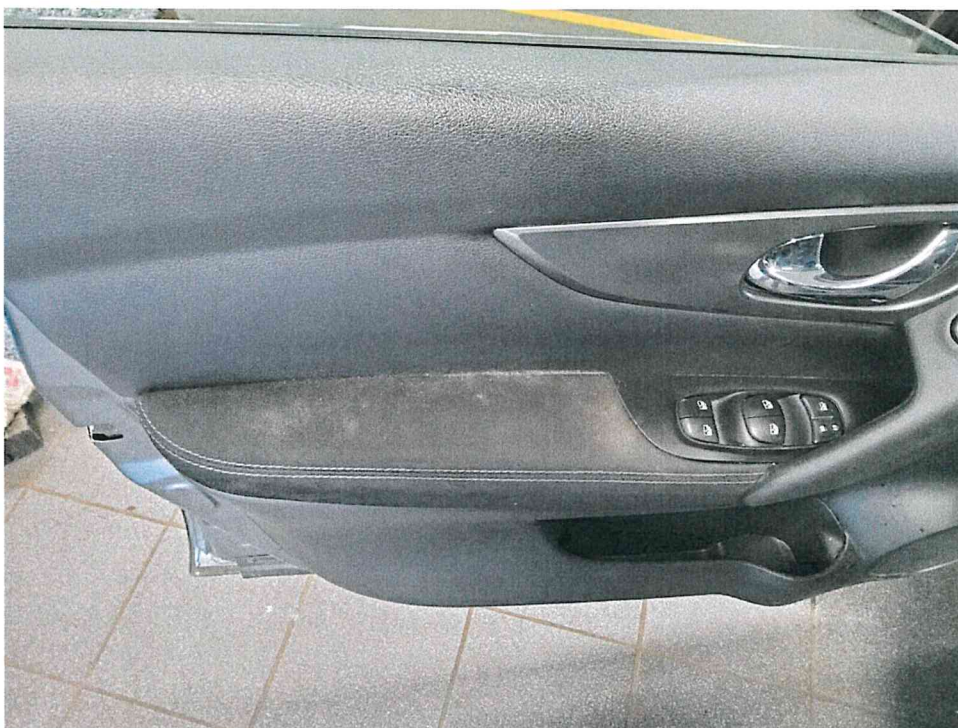
Bild 8 : Innenraum verschmutzt
Türverkleidung Tür VL verschmutzt

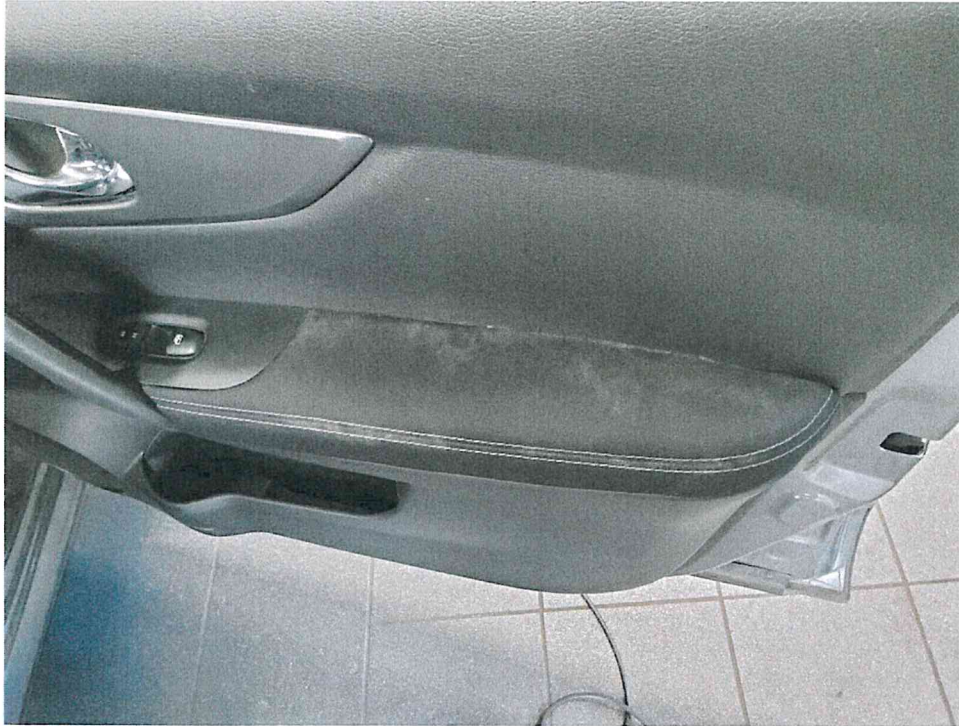
Bild 9 : Innenraum verschmutzt
Türverkleidung rechts verschmutzt

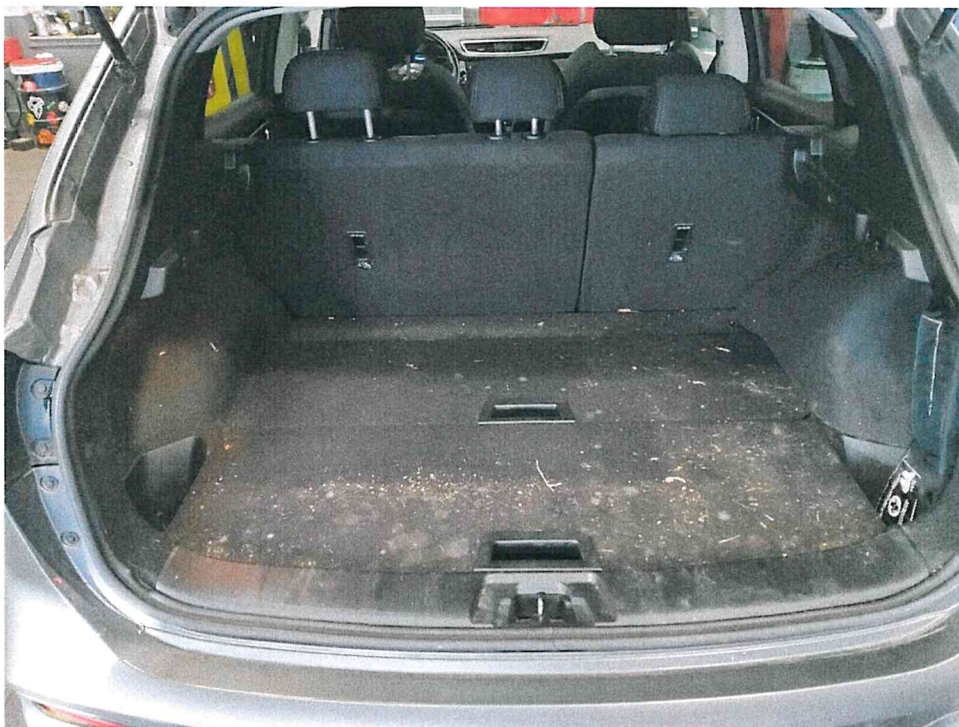
Laderaumabdeckung

Bild 10 : Innenraum verschmutzt
Laderaumabdeckung fehlt

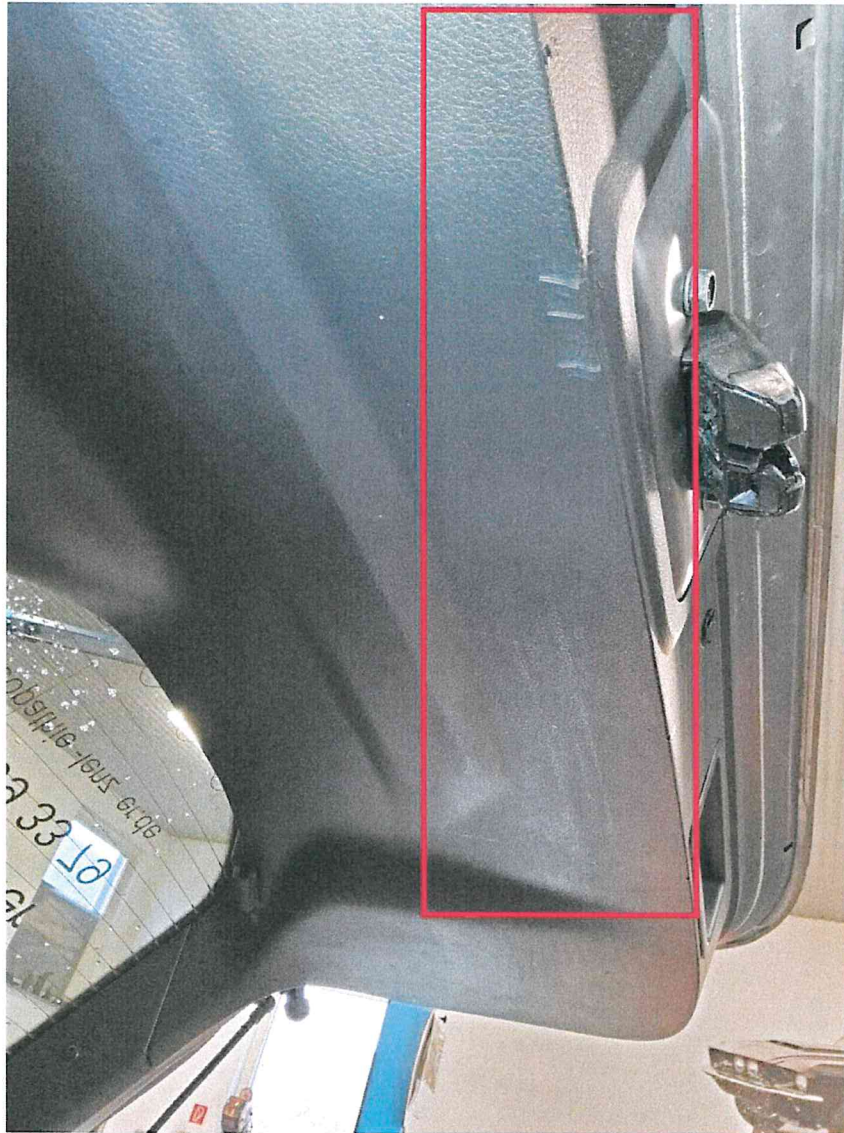
Bild 11 : Heckklappenverkleidung verschrammt

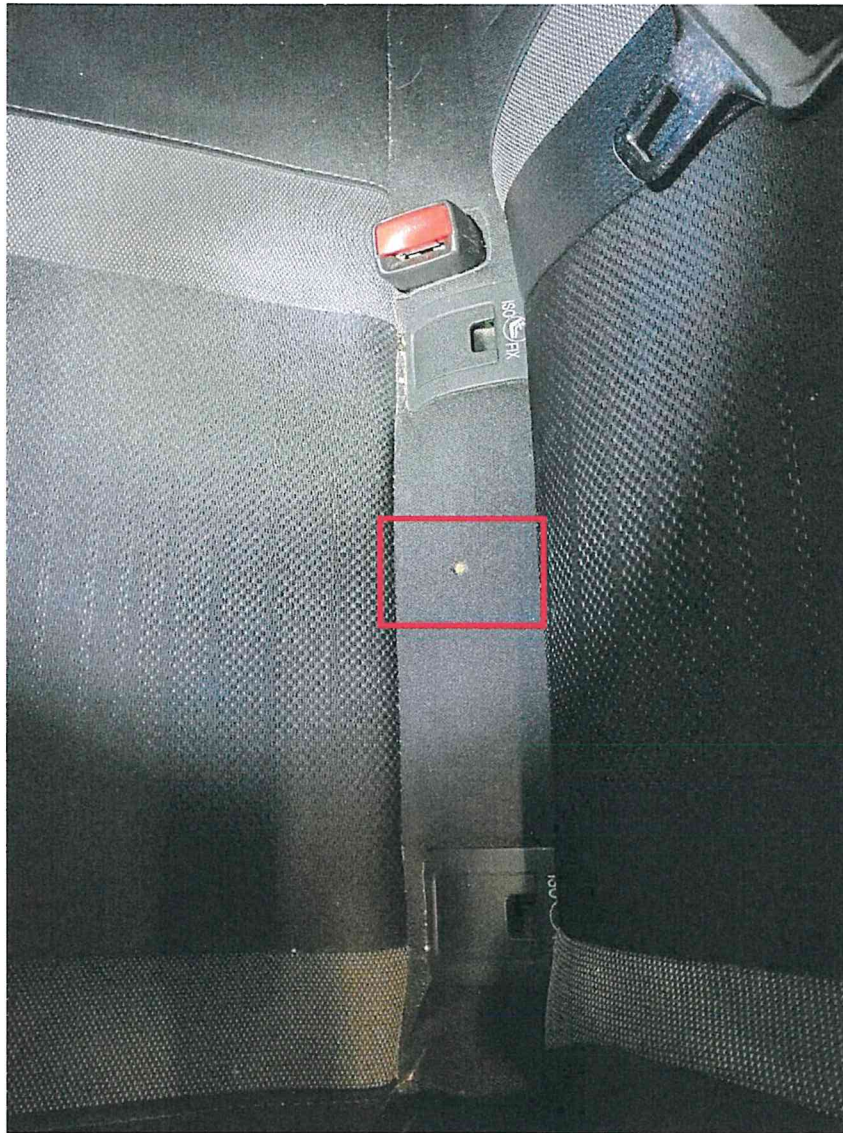
Bild 12 : Sitzbezug HL Brandloch

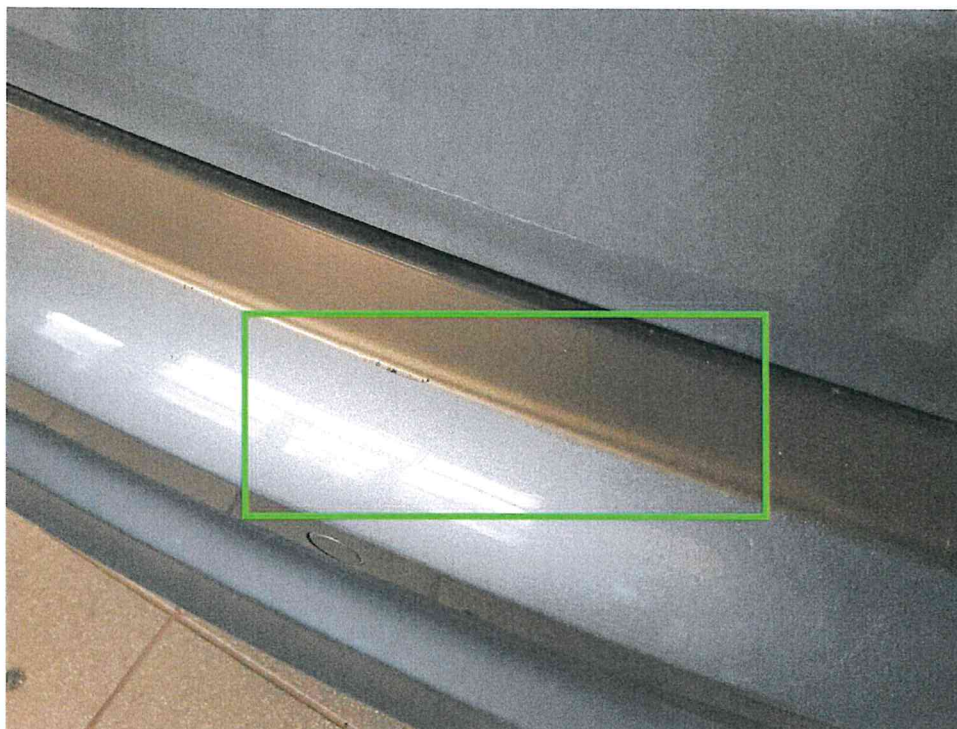
Bild 13 : Stoßfänger hinten, zerkratzt, smart repair

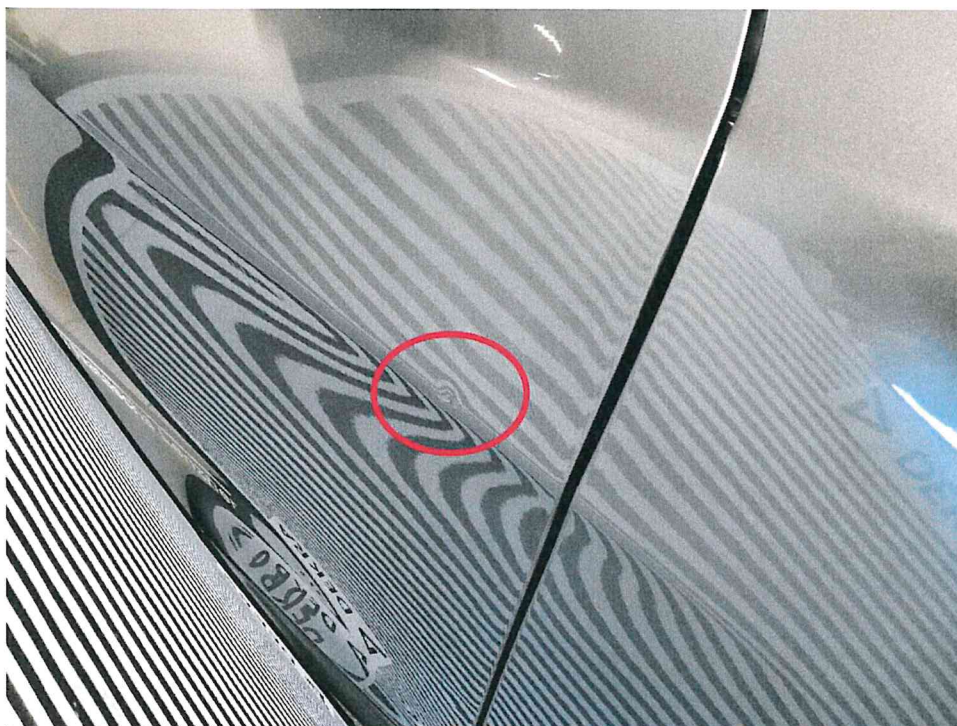
Bild 14 : Tür vorne rechts, mehrfach eingedellt, instandsetzen und lackieren mit Lackaufbau

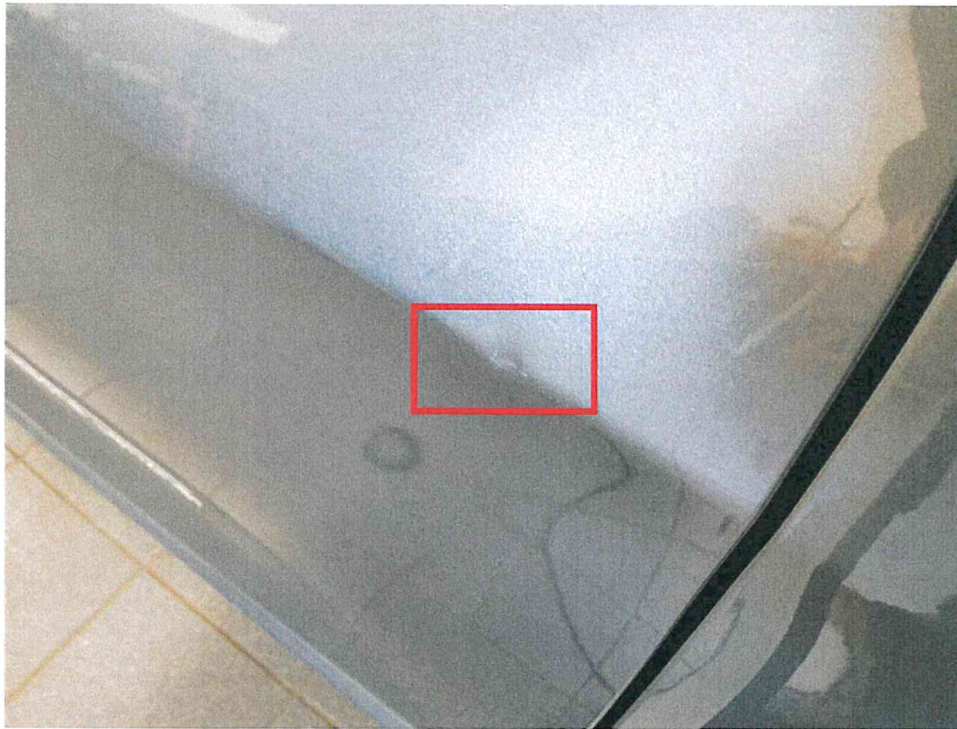
Bild 15 : Tür vorne rechts, mehrfach eingedellt, instandsetzen und lackieren mit Lackaufbau

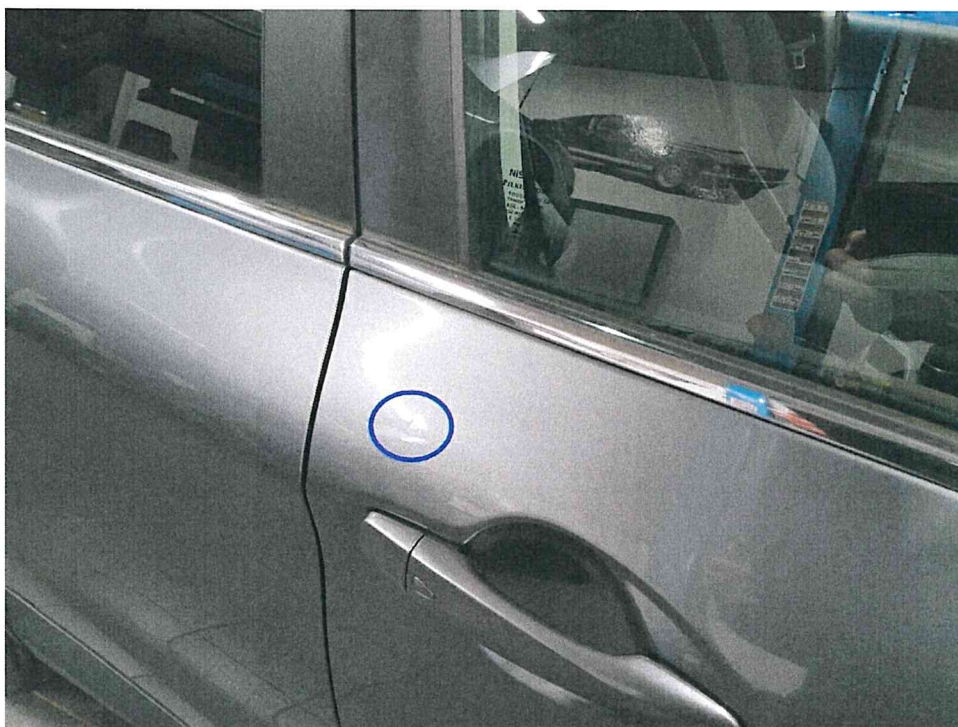
Bild 16 : Tür vorne rechts, mehrfach eingedellt, instandsetzen und lackieren mit Lackaufbau

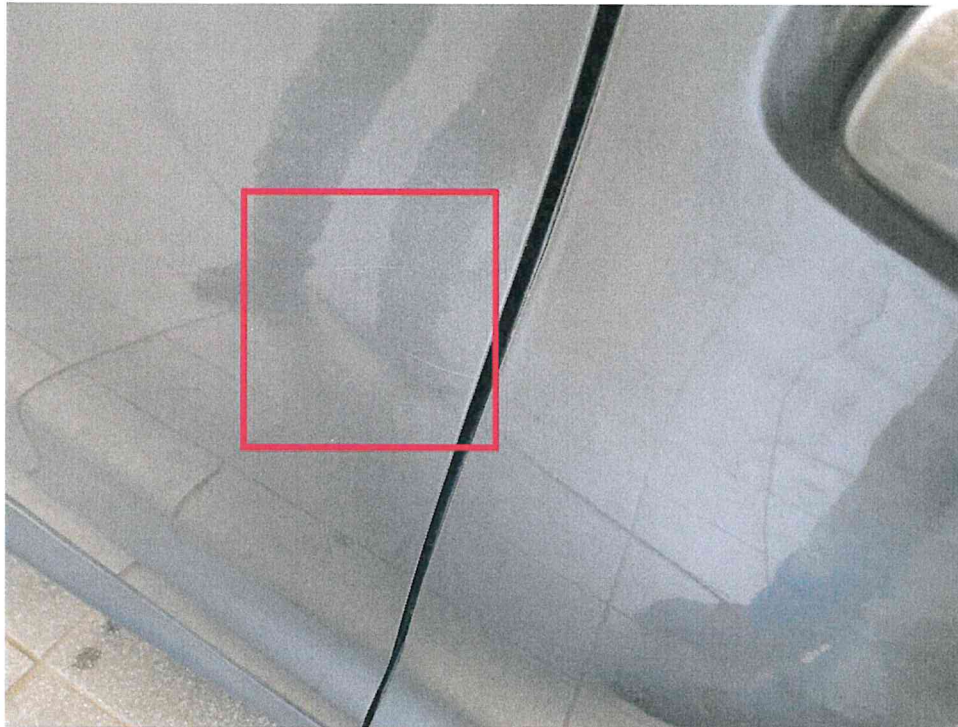
Bild 17 : Tür HR leicht verschrammt

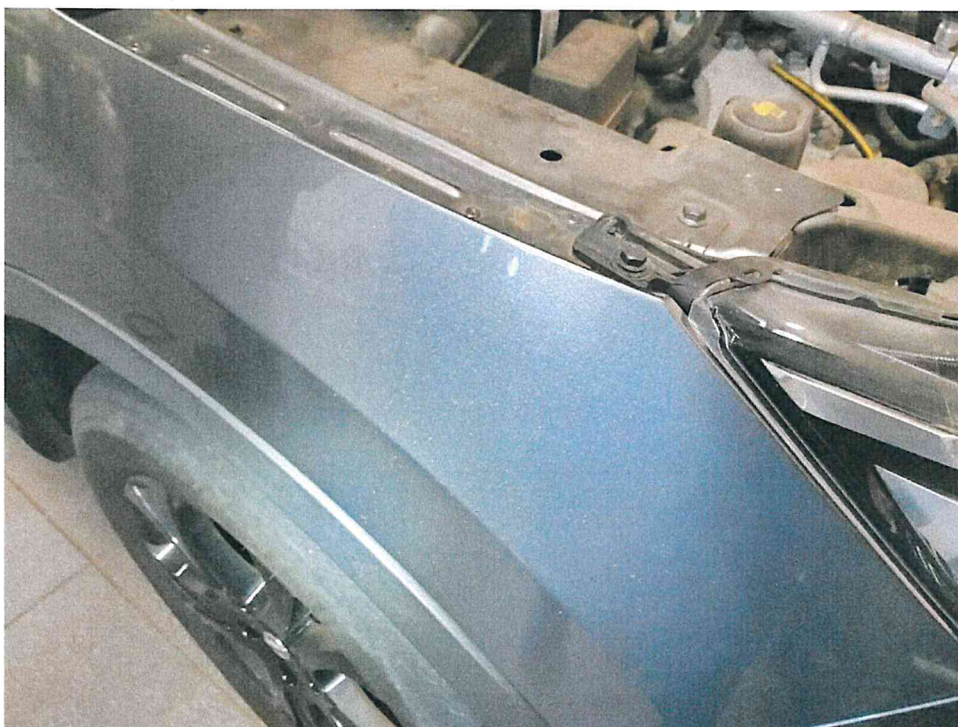
Bild 18 : Kotflügel VR leicht verschrammt

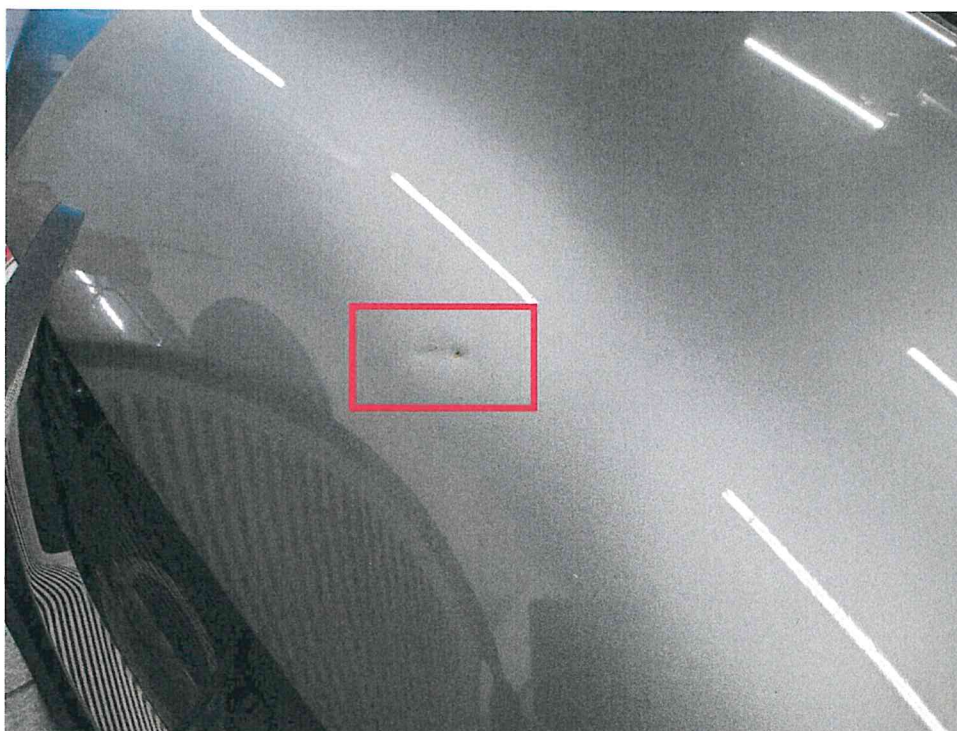
Bild 19 : Motorhaube, mehrfach eingedellt, instandsetzen und lackieren mit Lackaufbau

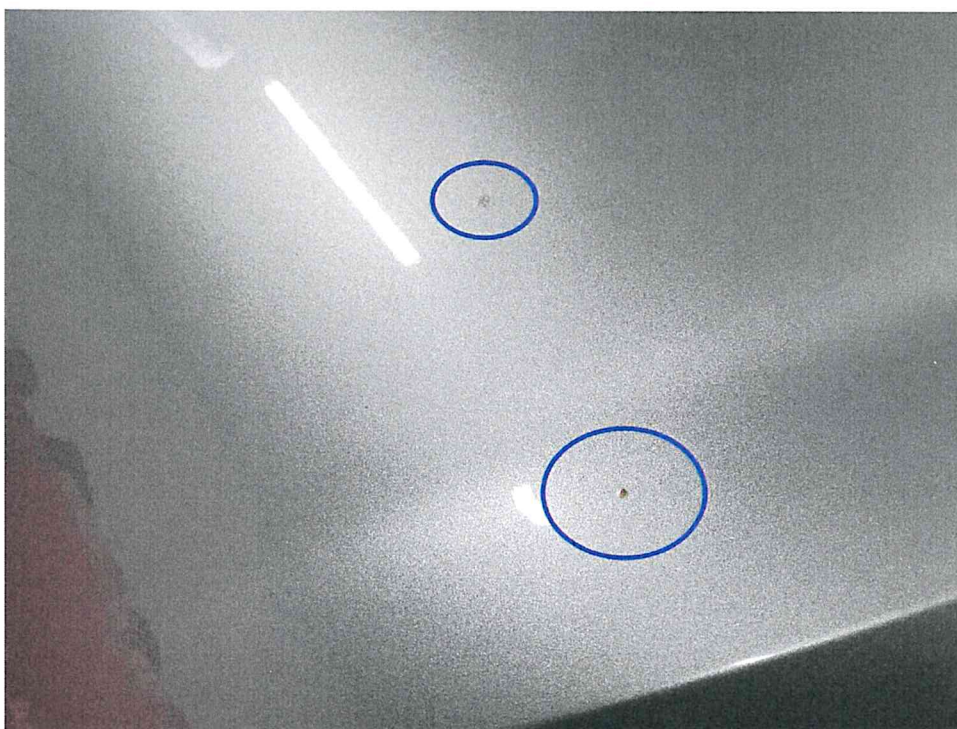
Bild 20 : Motorhaube, mehrfach eingedellt, instandsetzen und lackieren mit Lackaufbau

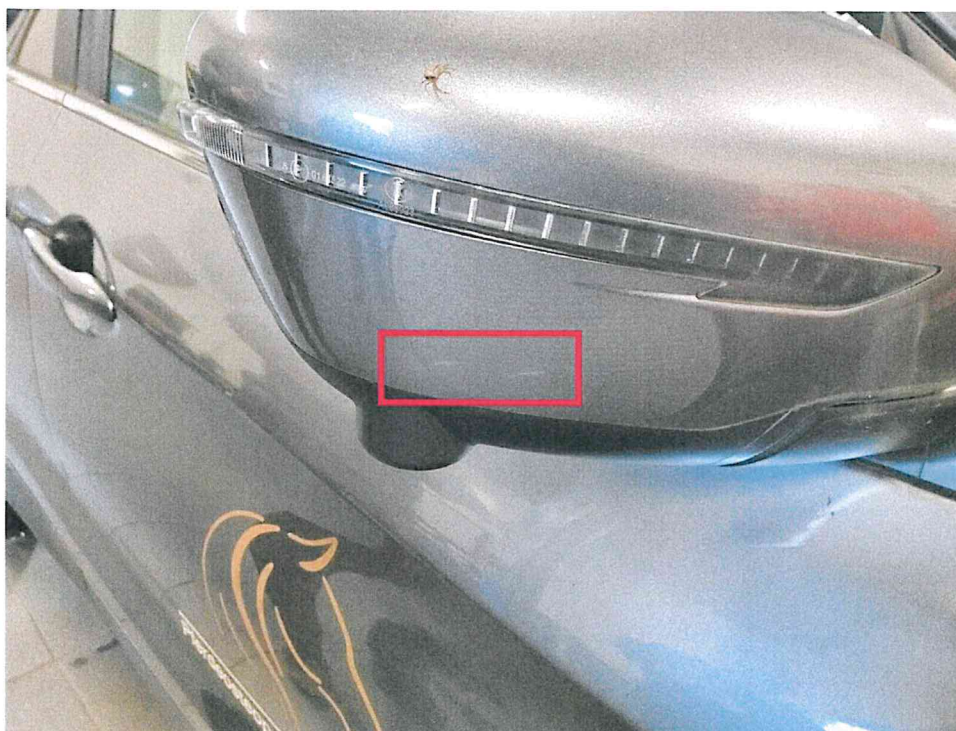
Bild 21 : Außenspiegel rechts leicht verkratzt

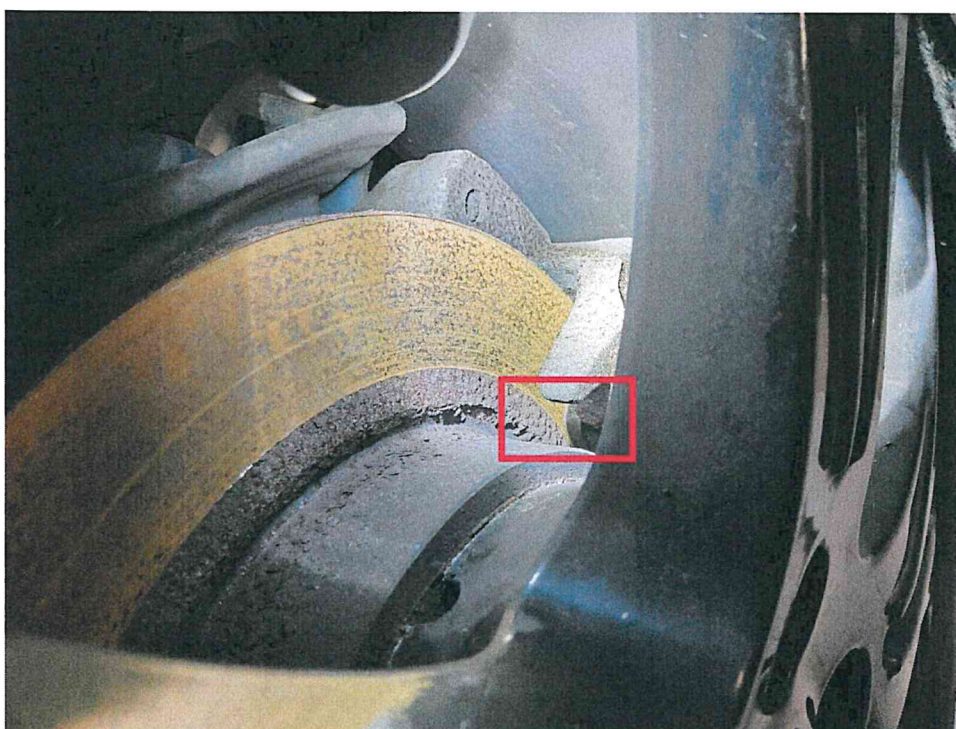
Bild 22 : Bremsbeläge hinten verschlissen u. Bremsscheiben korrodiert

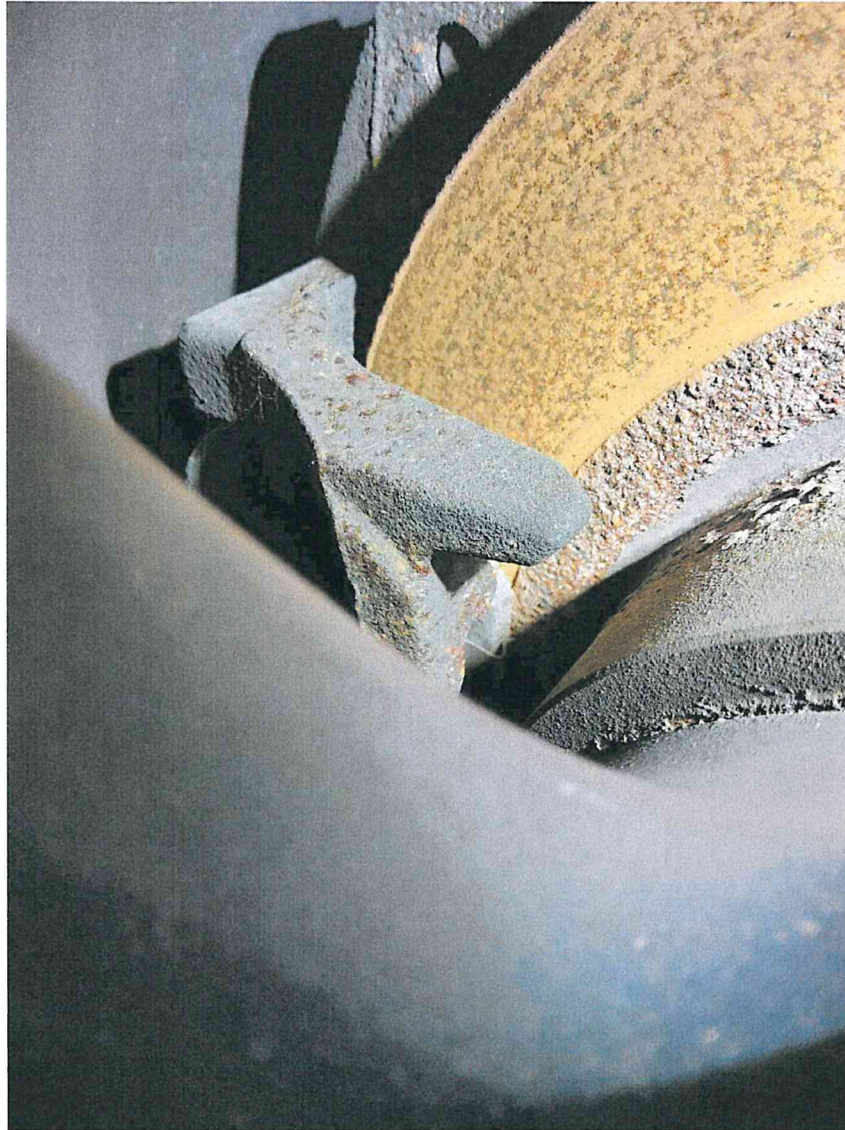
Bild 23 : Bremsbeläge hinten verschlissen u. Bremsscheiben korrodiert
