Wertgutachten

Objekt:
49M 1918/23

Berlin den 11.07.2024

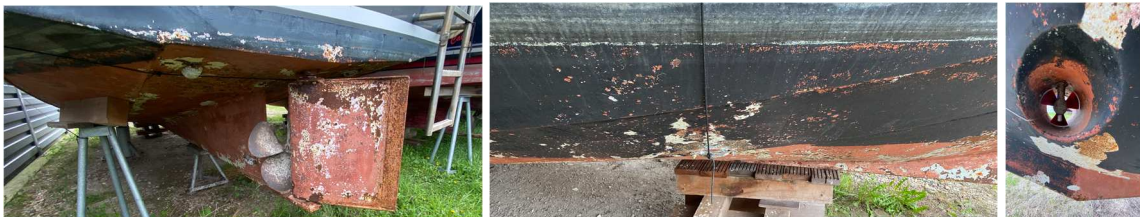
Das Unterwasserschiff war in einem desolaten Zustand hier müssen die Beschichtungen incl. Antifouling entfernt und neu aufgebaut werden. Siehe nächste Fotos.

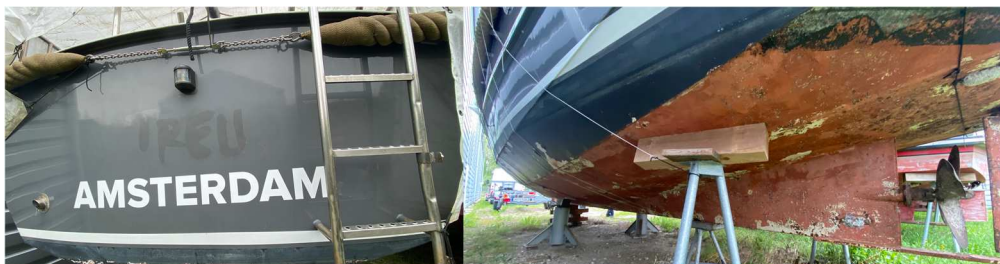
Die Außenhaut des Überwasserschiffes steht im Kontrast zum Unterwasserschiff. Hier ist ein relativ neuer Farbauftrag zu sehen. Siehe nächste Fotos.

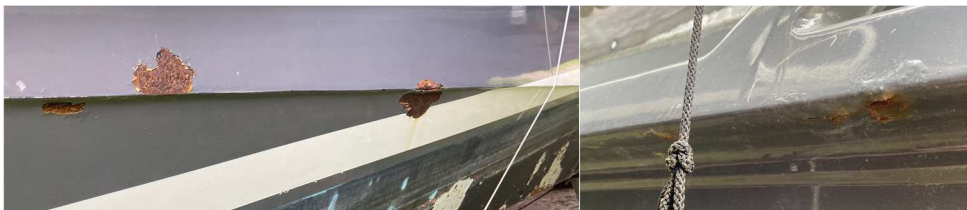
Allerdings sind auch hier schon punktuell Unterrostungen erkennbar. Siehe nächste Fotos.

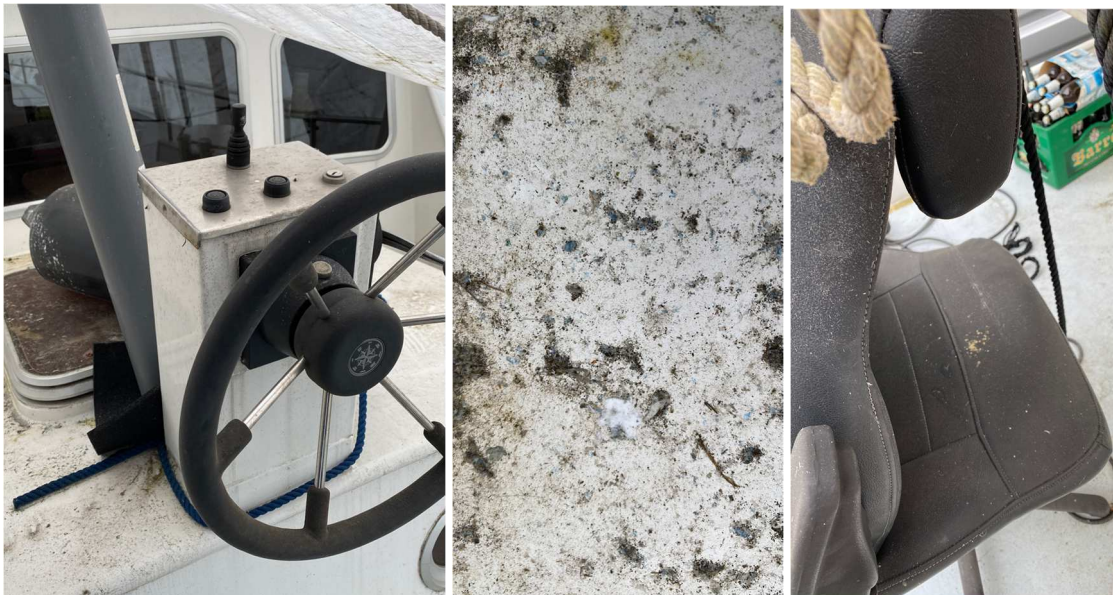
Das Deck selber war völlig verdreckt und es konnten Schimmelbildung im angesammelten Staub entdeckt werden.

Der obere Fahrstand auf dem achterlichen Deck war ebenso verdreckt und muss generalüberholt werden.

Der Stuhl des Schiffsführers ist nicht mehr zu gebrauchen und muss gänzlich ersetzt werden. Siehe nächste Fotos.

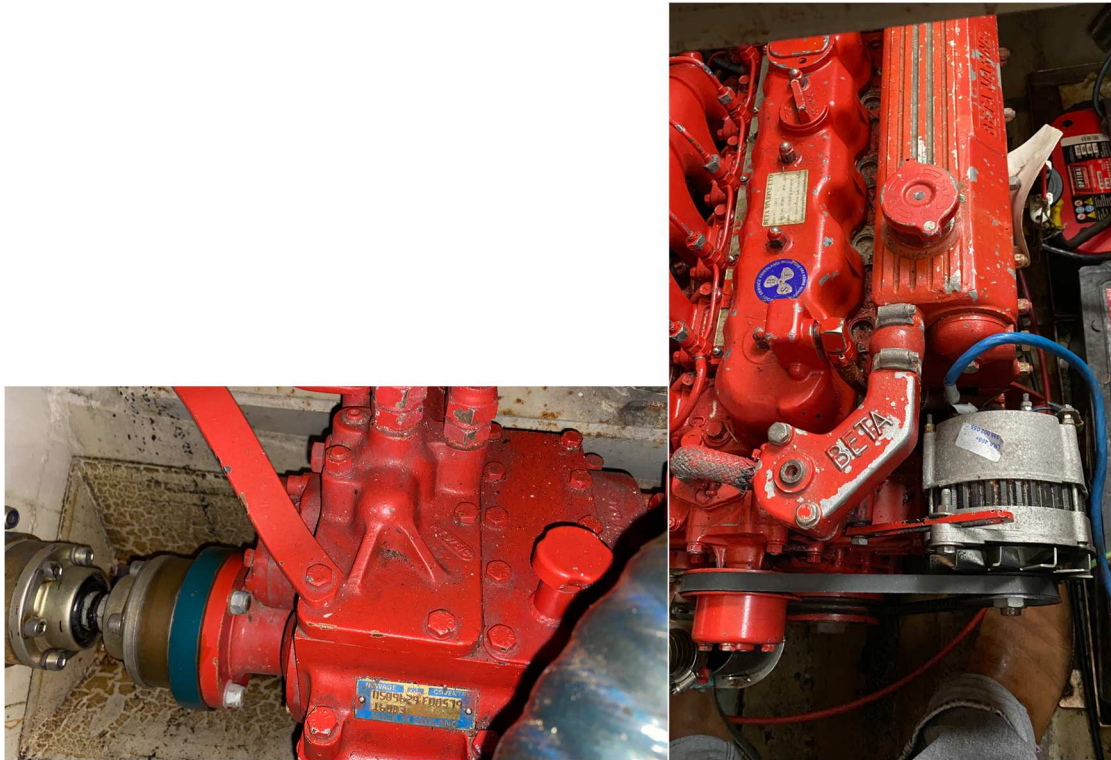
Ob sich der Diesel-Motor nach 5 Jahren „kaputt gestanden“ hat muss eine Fach-Werkstatt überprüfen hier entstehen weitere Kosten mit ungewissem Ausgang.

Bilgenwasser war verdampft es waren in der Bilge aber typische Ölränder zu sehen. Siehe nächste Fotos.

Auf jeden Fall muss der Motor generalüberholt werden.

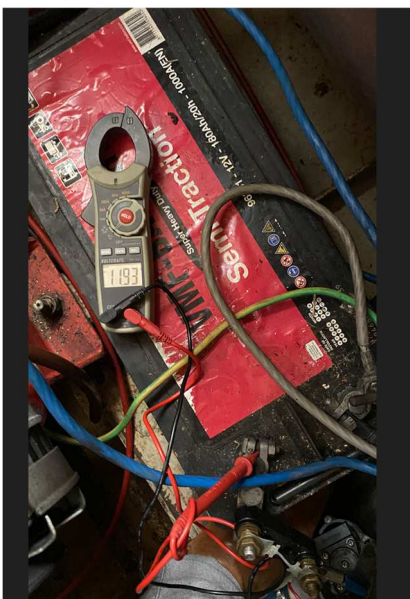
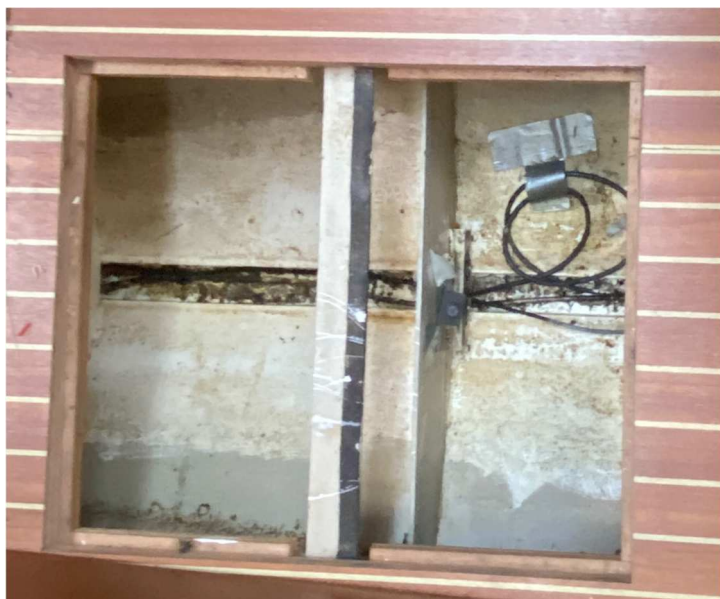
Die Elektrik war nicht funktionstüchtig ein Batterie-Hauptschalter konnte an den üblichen Stellen nicht festgestellt werden.

Eine große Bordbatterie hatte noch etwas Spannung, was auf eine mögliche Wartung schließen lässt. Kabel verlaufen oft wirr durcheinander und teilweise in der Bilge dies ist nicht statthaft. Siehe nächste Fotos.

Die elektrische Anlage muss komplett überprüft und nach den neuesten Vorschriften teilweise erneuert werden.

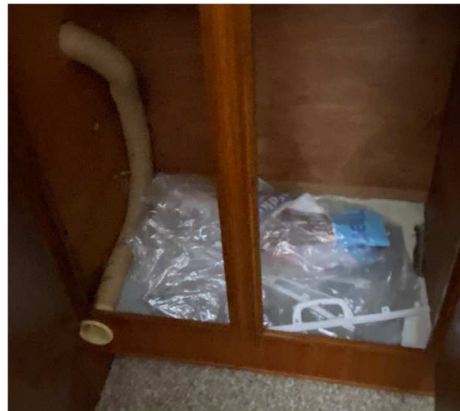
Als Ausrüstung sind vorhanden eine Wetterstation, Bugstrahlruder, Fender (verschimmelt), Abdeckplane, Leinen, Verbandszeug und Feuerlöscher (Abgelaufen), Gas-Detektor, Deutschalndflagge, Therme mit Thermostat (Zulassung?), Warmluft-Leitungen (siehe nächstes Foto).

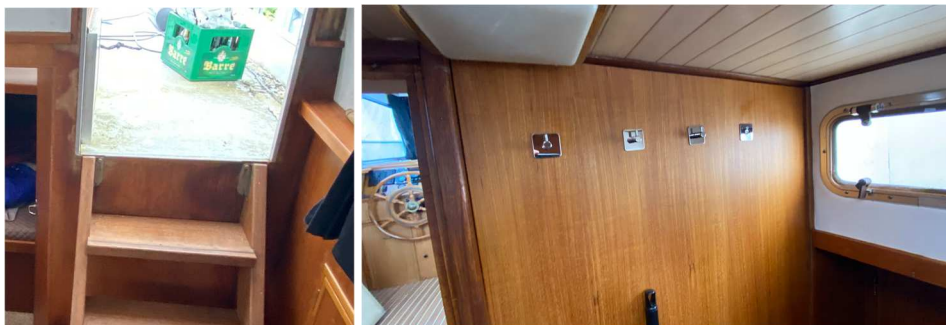
Insbesondere da sich den typischen Wasserflecken an den Fenstern und Türen nicht den Innenausbau dominieren, da nur in begrenztem Maße vorhanden.

Auch die Situation bezüglich der Beschläge ist befriedigend. Es müssen nur vereinzelt untergeordnete Beschläge ausgetauscht werden. Siehe nächste Fotos.

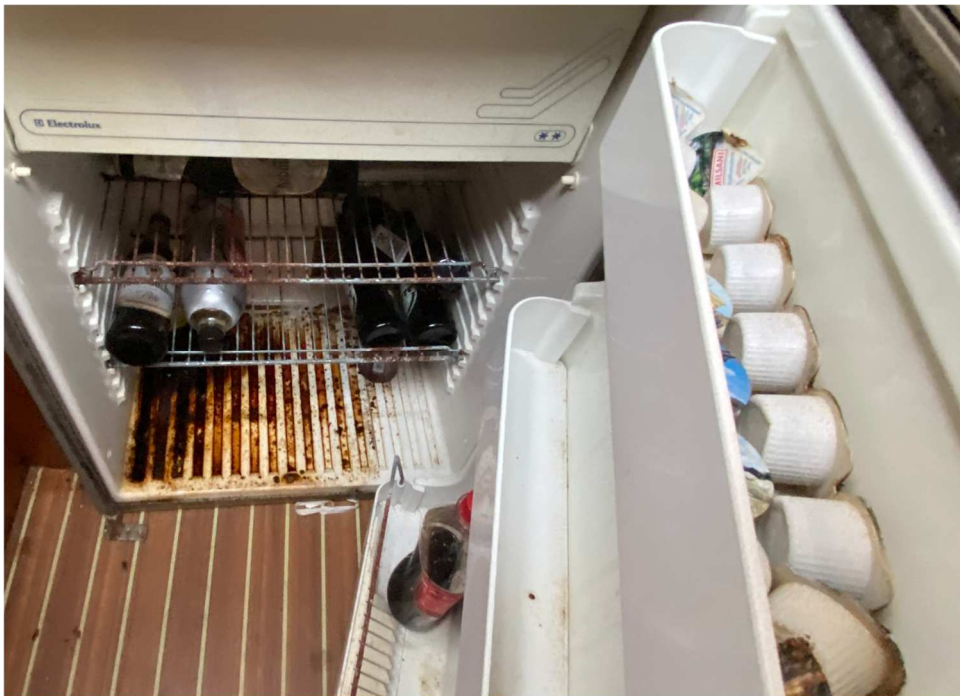
Der Kühlschrank ist völlig vergammelt und weist bei Öffnung einen erheblichen Geruch auf. Dieser muss komplett entsorgt werden.

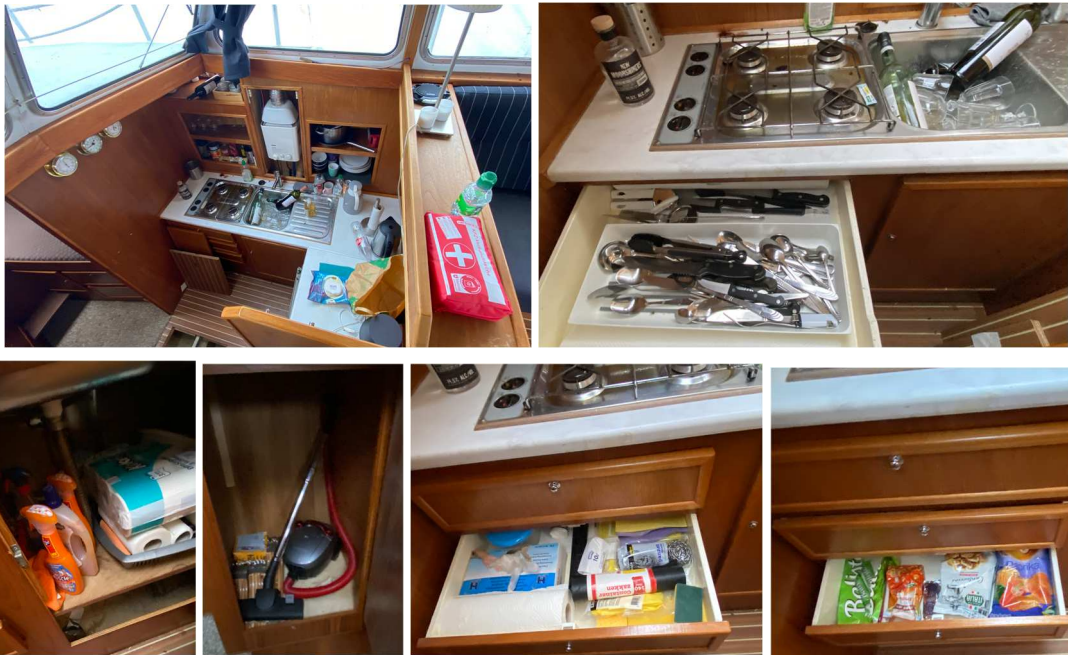
In den Regalen und Schubladen befinden sich noch nicht verbrauchte Lebensmittel. Diese sollten entsorgt werden, insbesondere wenn deren Haltbarkeitsdatum abgelaufen ist. Des Weiteren befindet sich ein Haufen Geschirr und sonstige Effekten in erheblicher Menge. Siehe nächste Fotos.

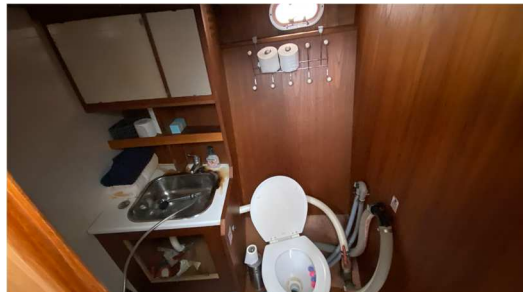
Das Bad beinhaltet einen strengen Geruch. Hier müssen Leitungen Anschlüsse und Dichtungen überprüft werden um die Ursache zu ergründen.
