Nr. BN2403145RS

Fahrzeugbewertung

Betreff: Fzg.-Bewertung - Kennz.: ohne VIN: WDB1680311J026049

Auftr.-Datum:	27.03.2024	Fzg.-Zustand	unzerlegt
Bes.-Datum:	28.03.2024 10:00	Allgemeinzustand	ausreichend
Besichtigt von:	Rainer Stollenwerk	Fzg.-Art:	PKW
Bes.-Ort:	Cuvenhaus GmbH ADAC Abschleppdienst Bonn	Fzg.-Typ	A 140
Fzg.-Hersteller:	Daimler Benz

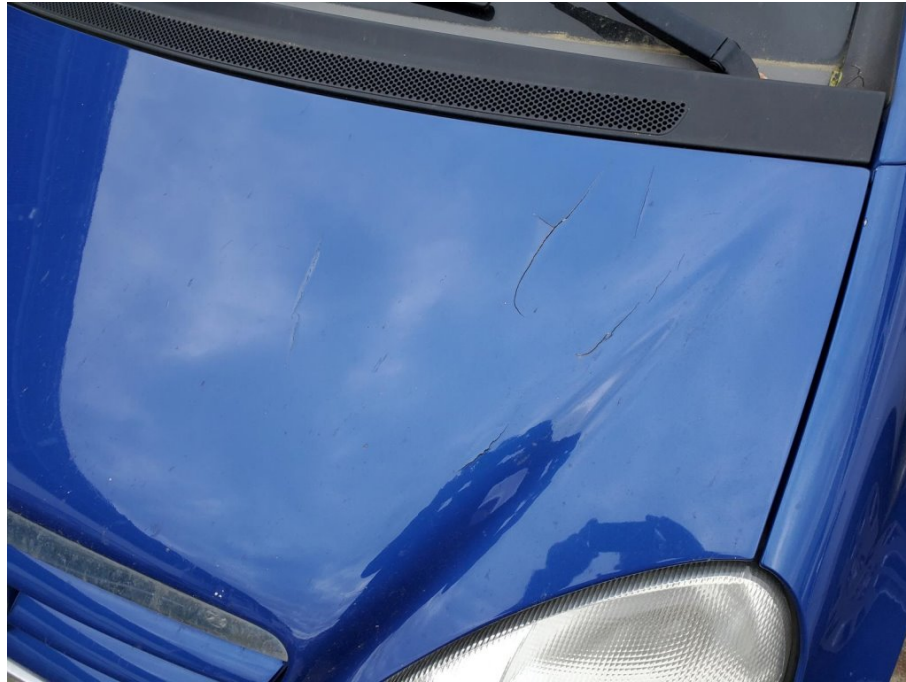
Bild Nr. 009

Die Reparaturdurchführung ist als nicht fachgerecht zu bewerten.

- Die Stoßfängerverkleidung vorne ist verformt.
- Das Gehäuse Hauptscheinwerfer rechts ist im Bereich der Halterung gebrochen.
- Die Motorhaube wurde instandgesetzt und lackiert/ Spachtel-Lackierung gebrochen.

Schadenbereich : Lackabplatzungen und Risse im Bereich der Motorhaube

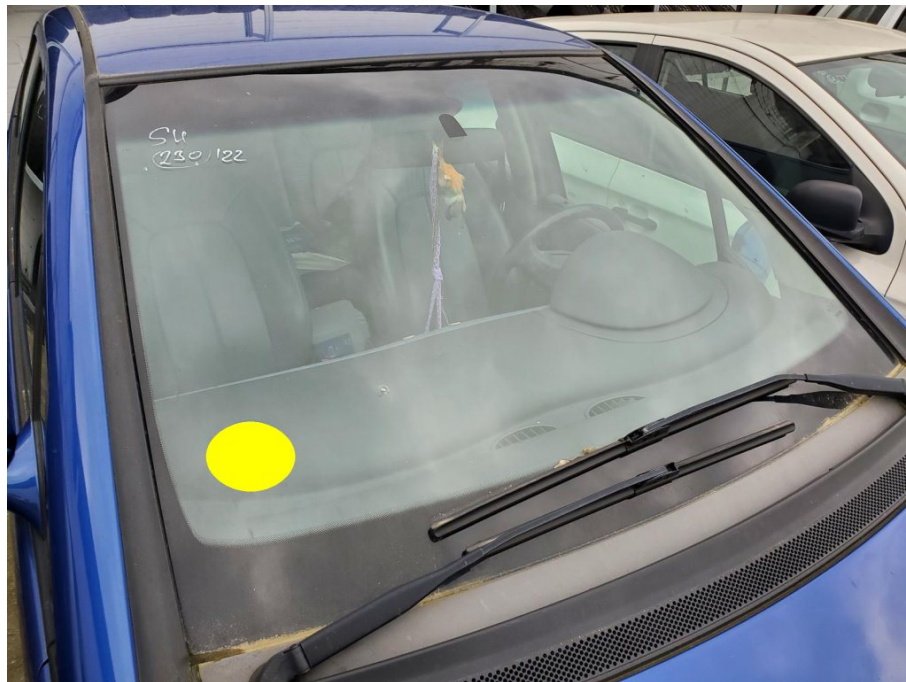
Bild Nr. 010

- Die Frontscheibe ist im Bereich Beifahrerseite beaufschlagt-gebrochen.
- Die LM- Felge vorne rechts ist verschürft.
- Der Reifen vorne rechts hat Ausbrüche.

Schadenbereich : Steinschlag Frontscheibe im Bereich Beifahrerseite

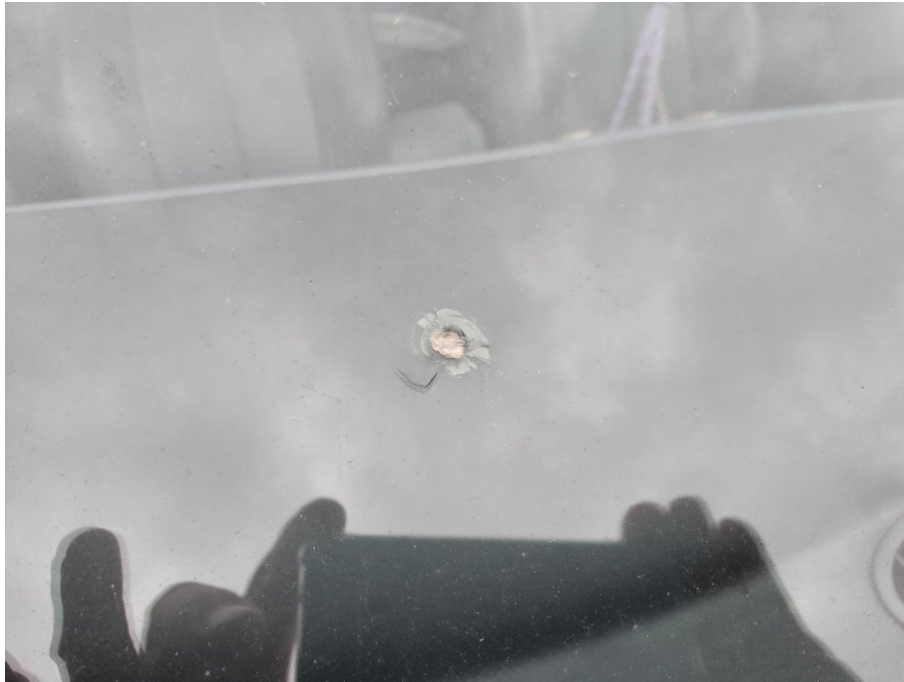
Bild Nr. 011

Schadenbereich : Steinschlag Frontscheibe im Bereich Beifahrerseite

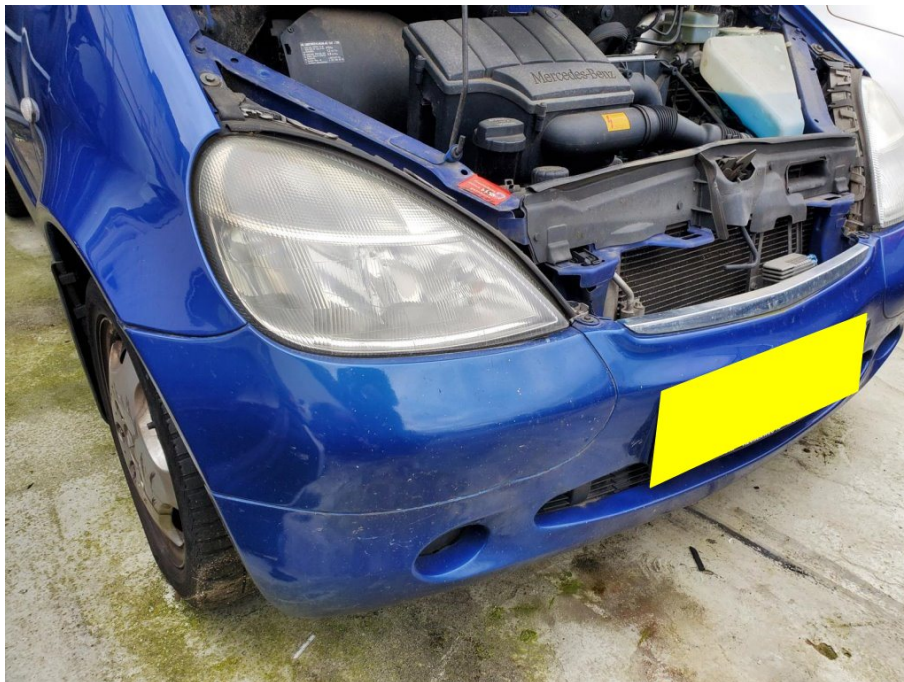
Bild Nr. 012

Schadenbereich: Hauptscheinwerfer rechts lose / Halterungen gebrochen/ Stoßfängerverkleidung verformt

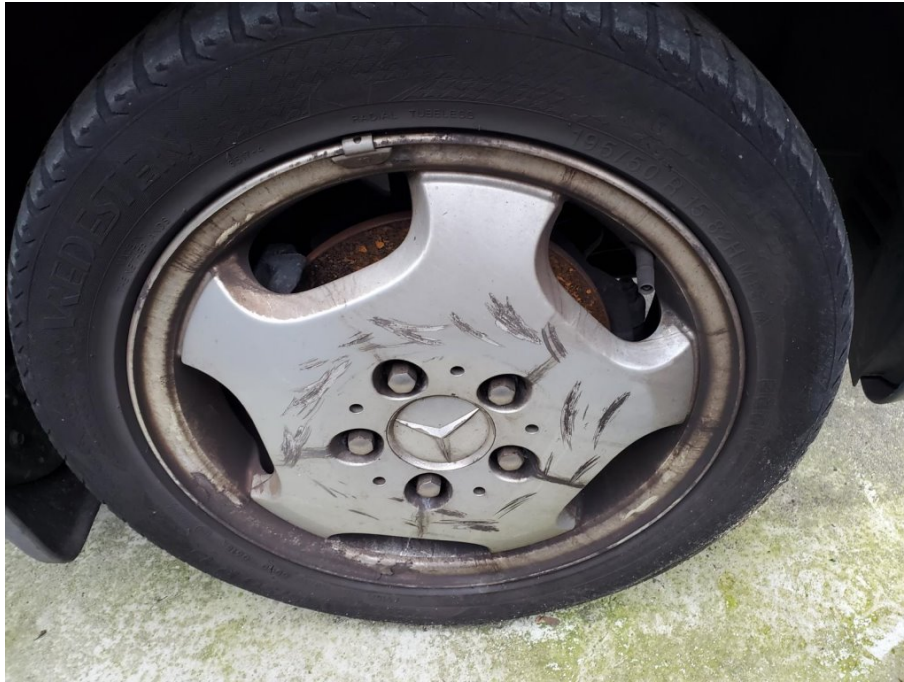
Bild Nr. 013

Schadenbereich: LM-Felge vorne rechts verschürt/ Reifen vorne rechts Ausbrüche im Flankenbereich

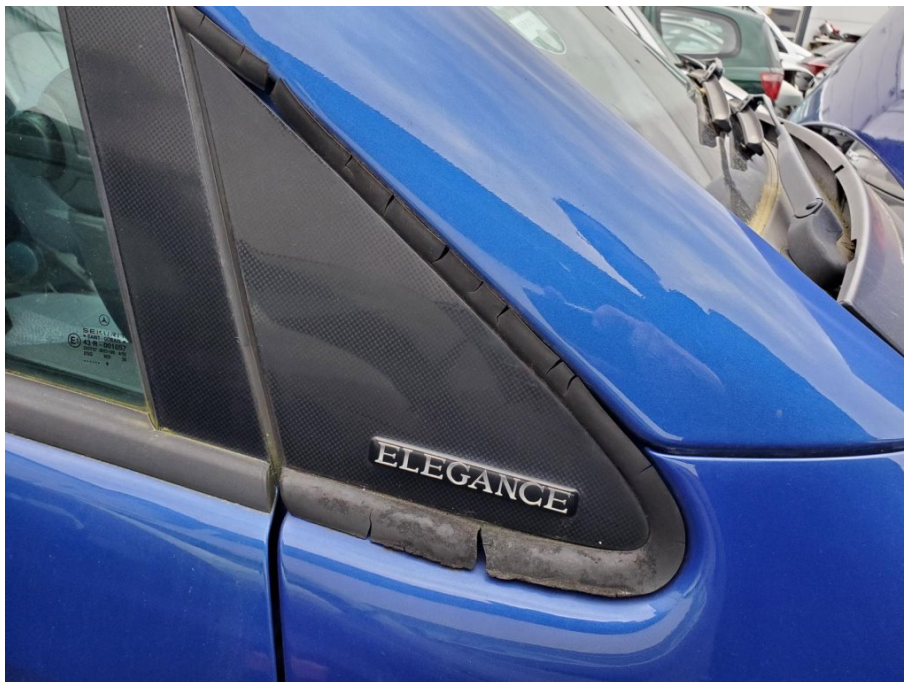
Bild Nr. 014

Schadenbereich : Dichtung Blende Kotflügel rechts eingerissen

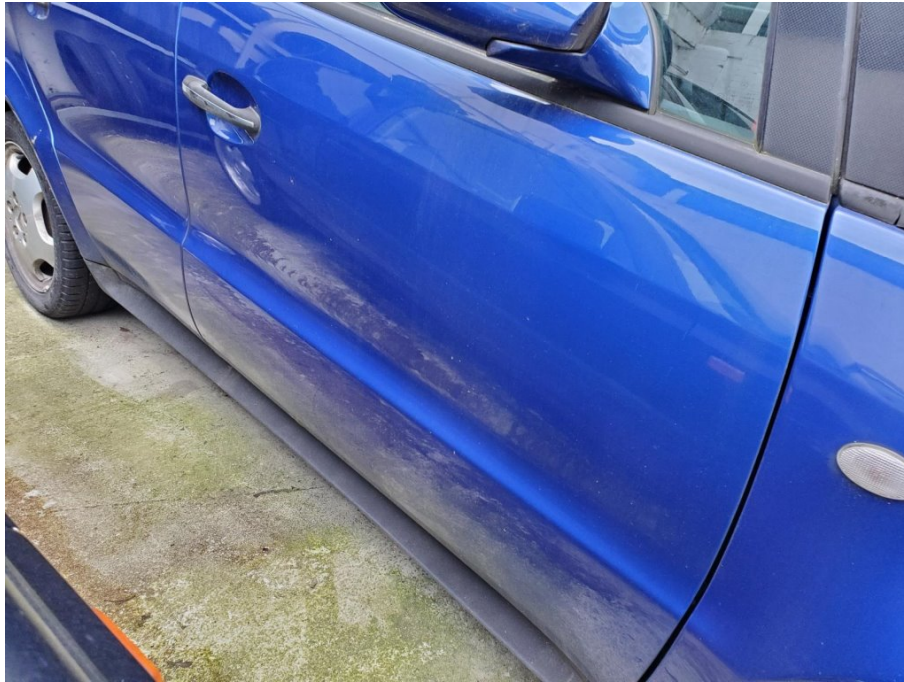
Bild Nr. 015

Schadenbereich: Lackbeschädigungen im Türbereich vorne rechts

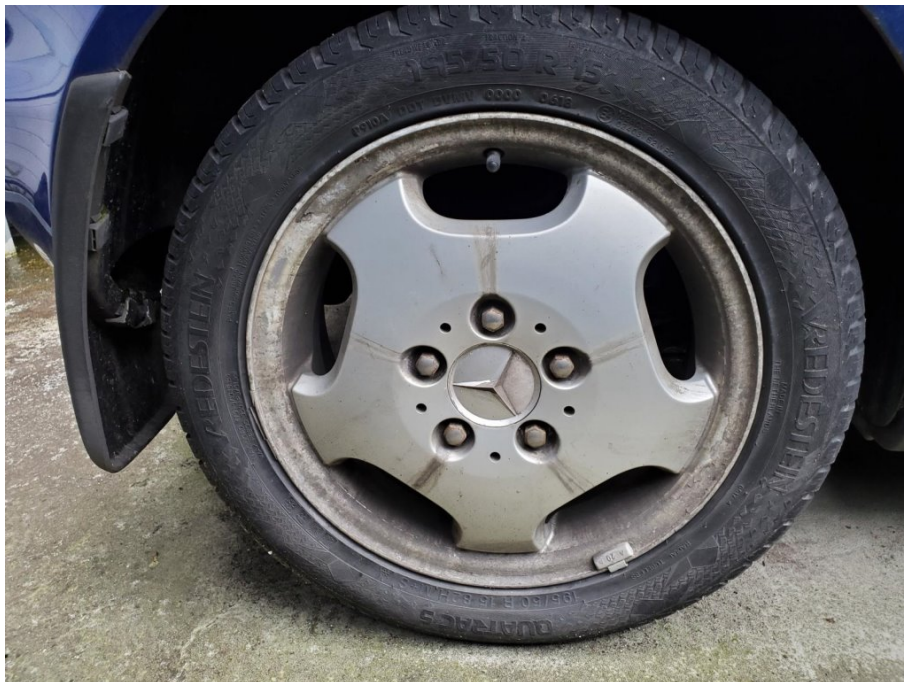
Bild Nr. 016

Schadenbereich: LM-Felge hinten rechts -Lackabplatzungen/ Reifen Ausbrüche im Flankenbereich

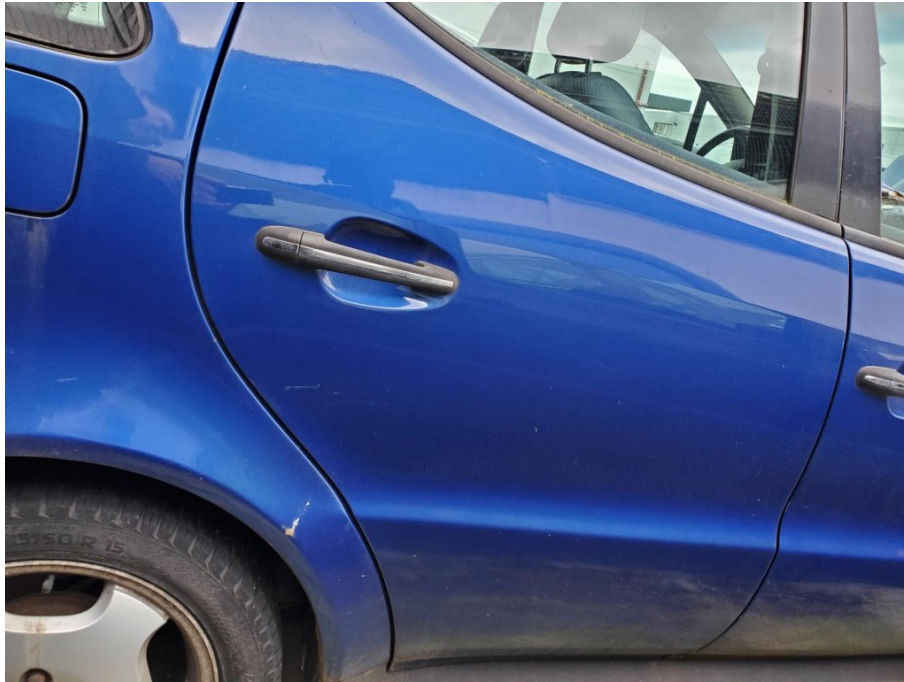
Bild Nr. 017

Schadenbereich: Tür hinten rechts- Lackbeschädigungen

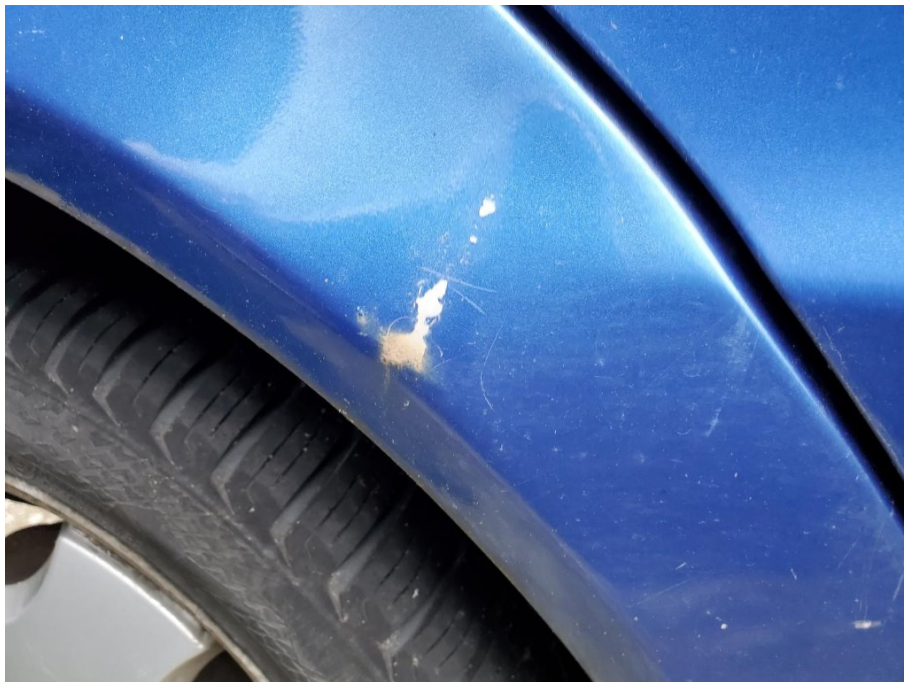
Bild Nr. 018

Schadenbereich: Seitenwand rechts - Lackbeschädigungen

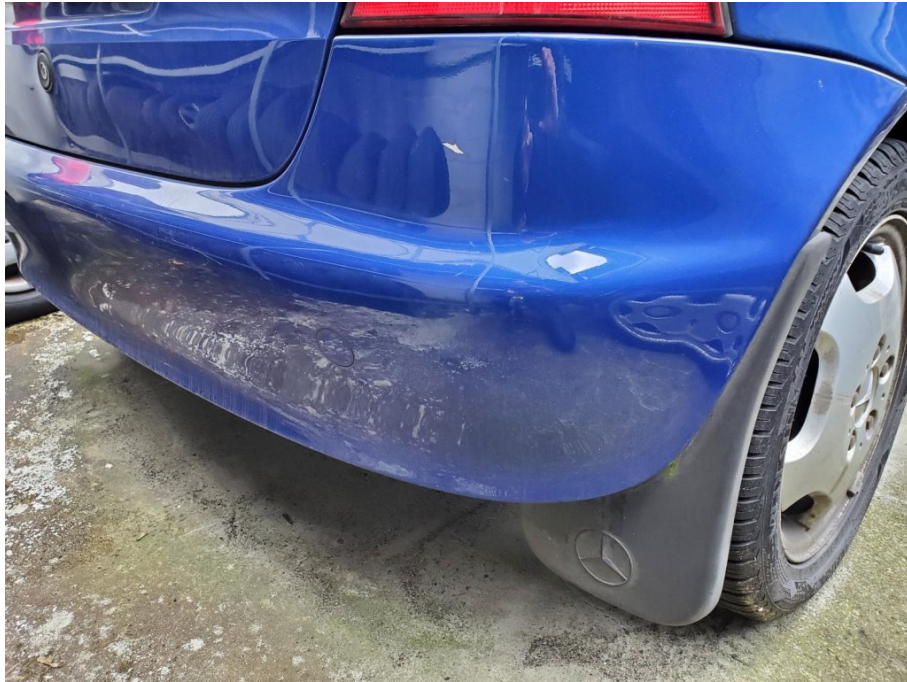
Bild Nr. 019

Schadenbereich: Stoßfängerverkleidung hinten verformt/ Lackbeschädigungen

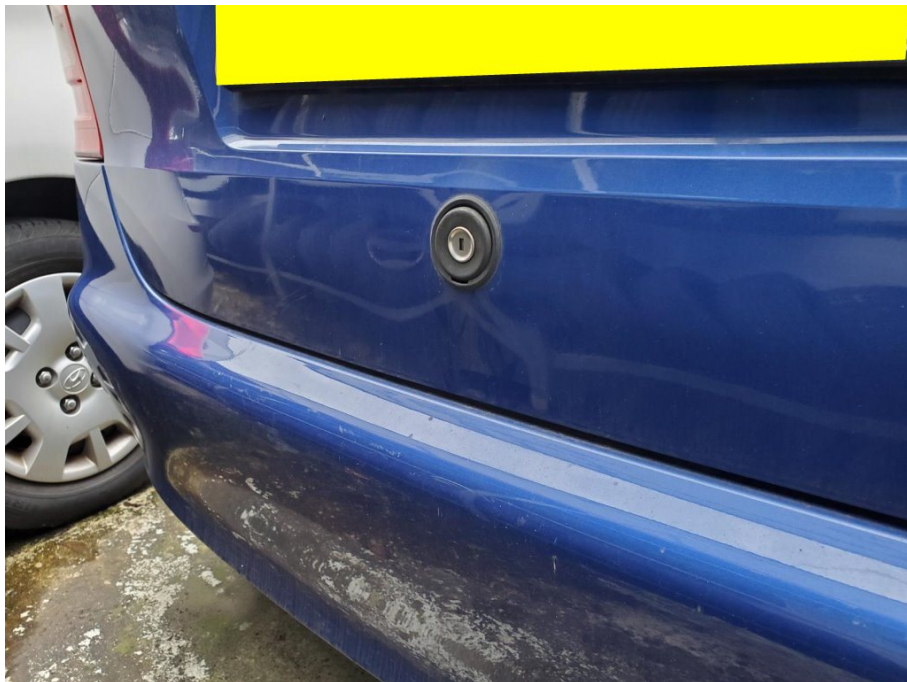
Bild Nr. 020

Schadenbereich: Heckklappe - Verformungen im Schließzylinderbereich

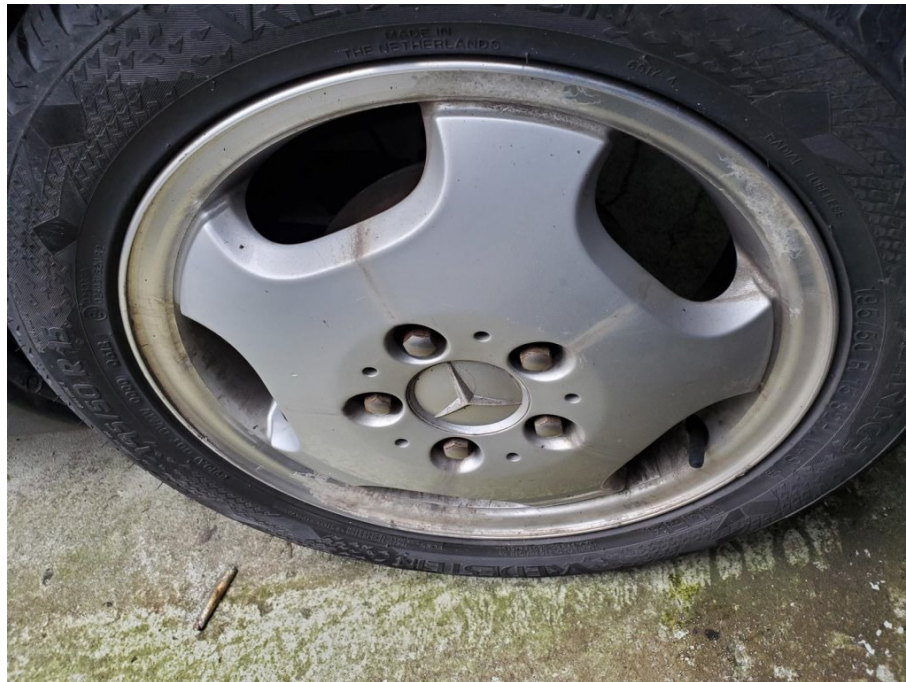
Bild Nr. 021

Schadenbereich: LM-Felge hinten links Abplatzungen

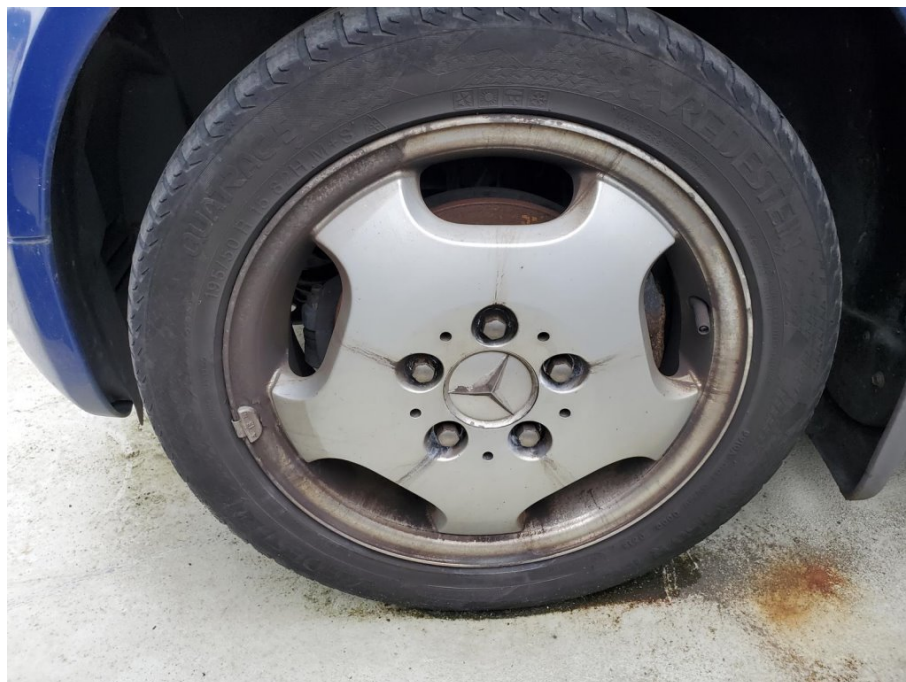
Bild Nr. 022

Schadenbereich : LM-Felge vorne links - Lackabplatzungen / Reifen Ausbrüche im Flankenbereich

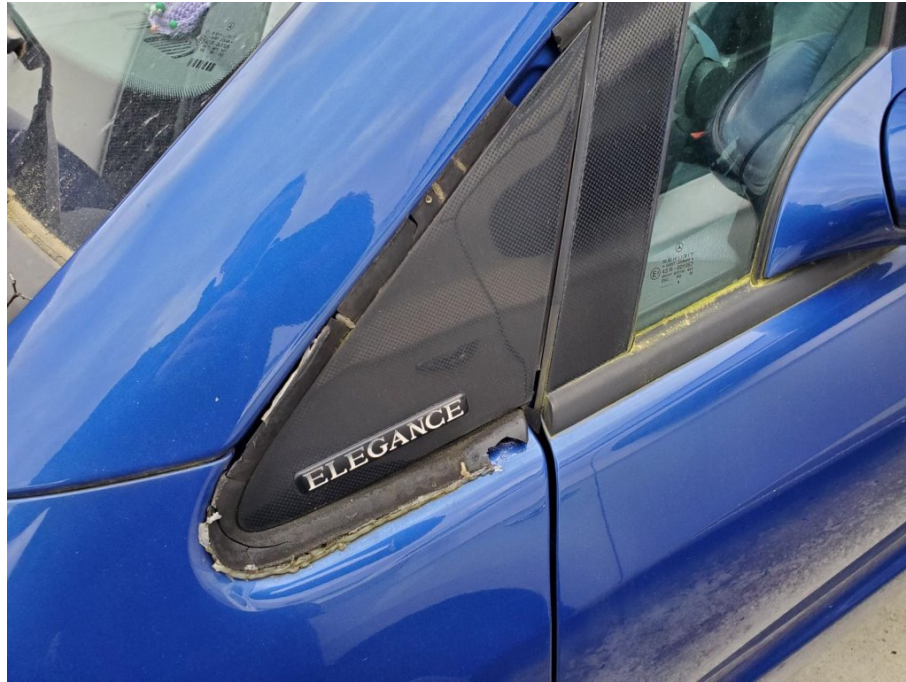
Bild Nr. 023

Schadenbereich: Dichtung Blende Kotflügel links- eingerissen

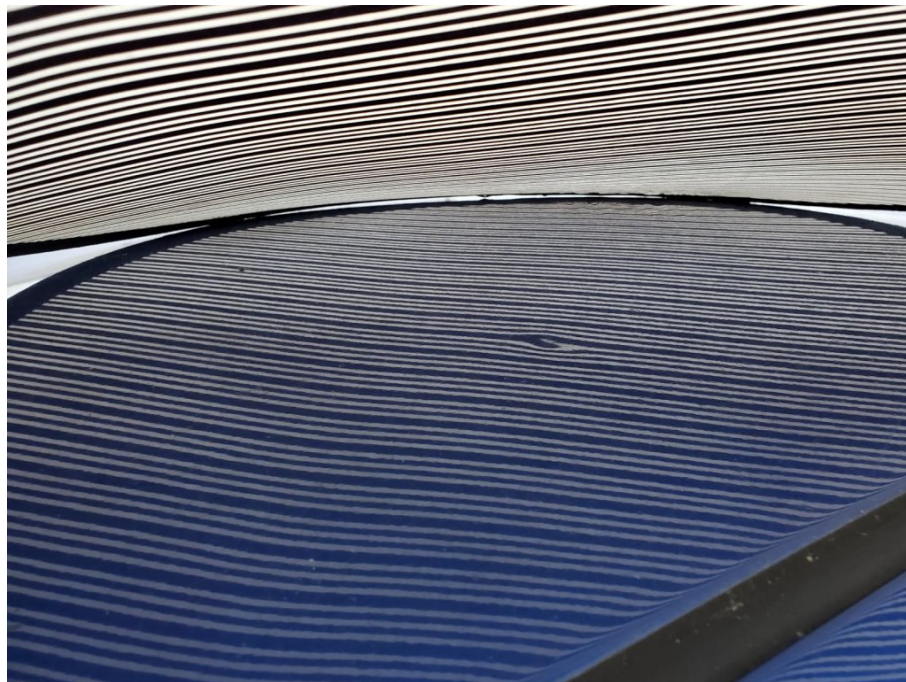
Bild Nr. 024

Schadenbereich: Dellen im Dachbereich/ Lichtbildaufnahme mit Streifensegel

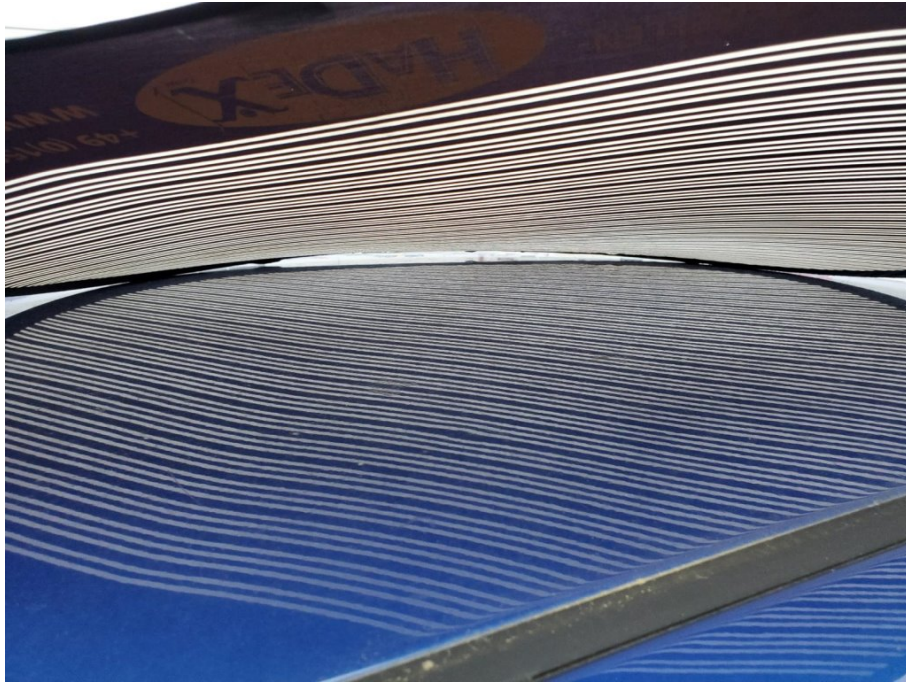
Bild Nr. 025

Schadenbereich: Dellen im Dachbereich/ Lichtbildaufnahme mit Streifensegel

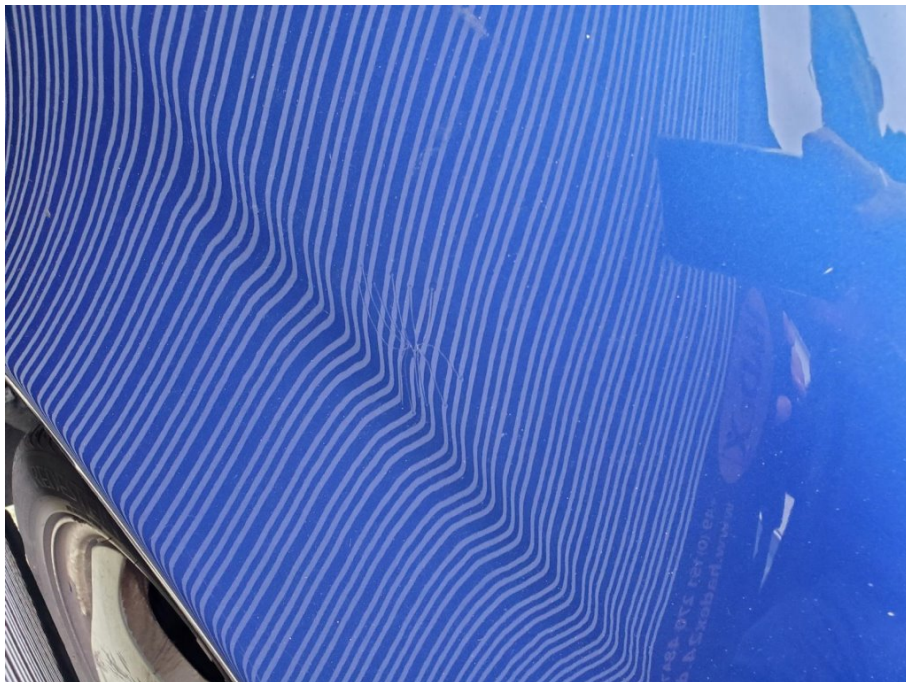
Bild Nr. 026

Schadenbereich : Lackrisse Kotflügel rechts

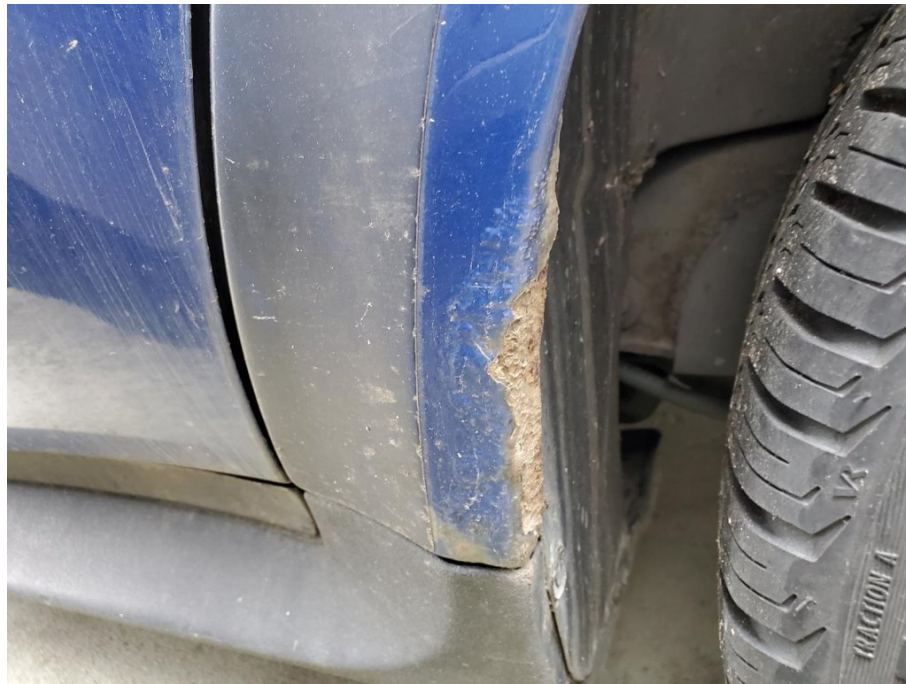
Bild Nr. 027

Schadenbereich: Seitenwand links Anrostungen

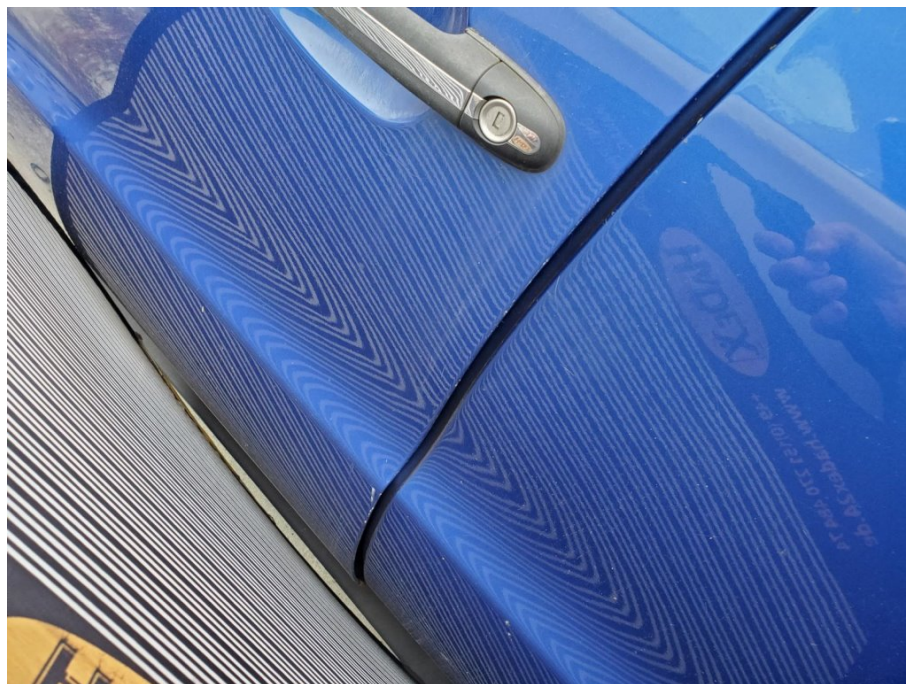
Bild Nr. 028

Schadenbereich: Lackbeschädigung Tür vorne links
