**Nr. BN2403142RS**

## Fahrzeugbewertung

**Betreff: Fzg.-Bewertung - Kennz.: OHNE VIN: WF0XXXTTFXAJ44219**

| <b>Bes.-Ort:</b> | Cuvenhaus GmbH ADAC<br>Abschleppdienst<br>Bonn | <b>Fzg.-Typ</b> | Transit Kasten (TT9)(2006-> |

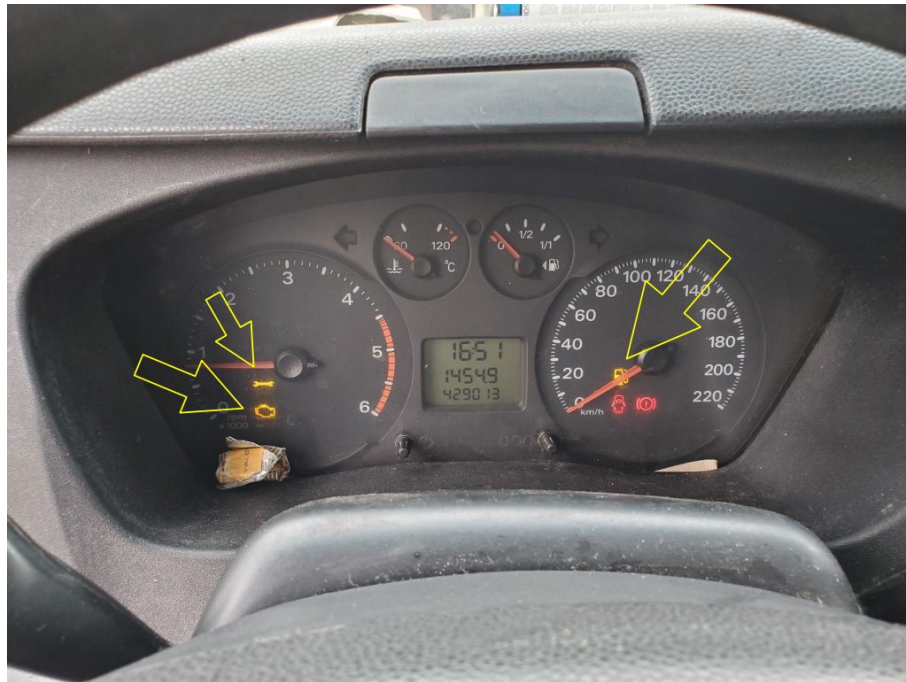
Bild Nr. 007

- Die Seitenwand hinten links ist deformiert.
- Die Seitenwand vorne links ist deformiert.
- Im Dachbereich sind Eindellungen und Anrostungen.
- Die Motorkontrollleuchte leuchtet während Motorlauf.

Gesamtlauflistung / KM/ Motorkontrollleuchte

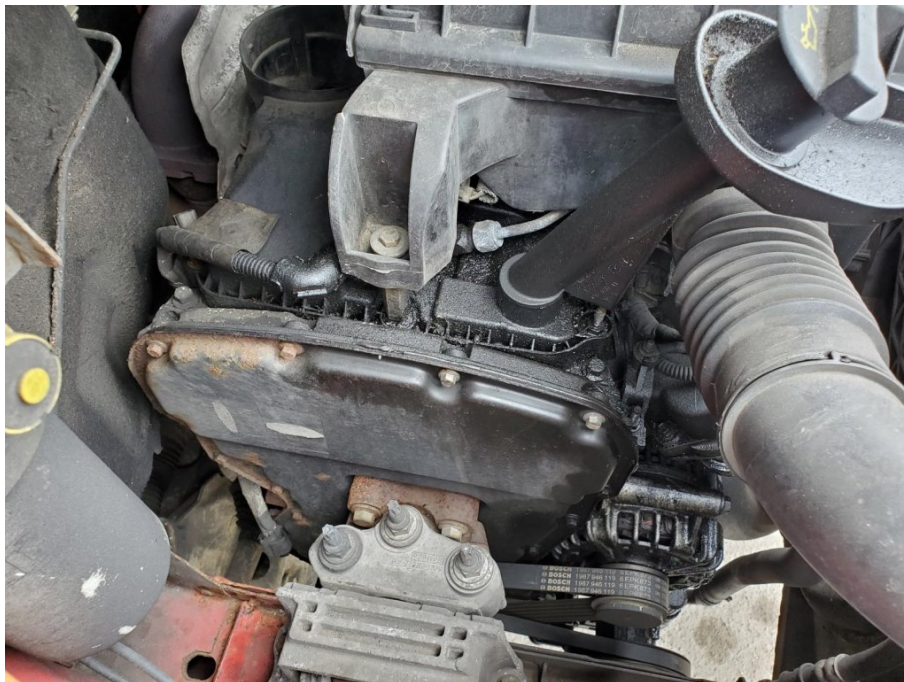
Bild Nr. 010

Ansicht : Ölverlust Motor

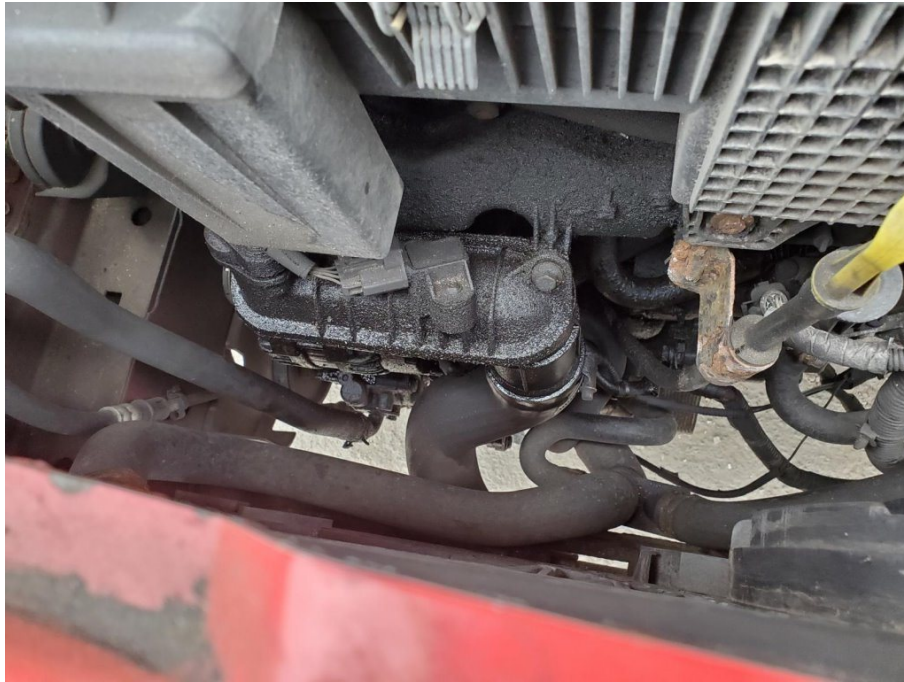
Bild Nr. 011

Ansicht: Ölverlust Motor

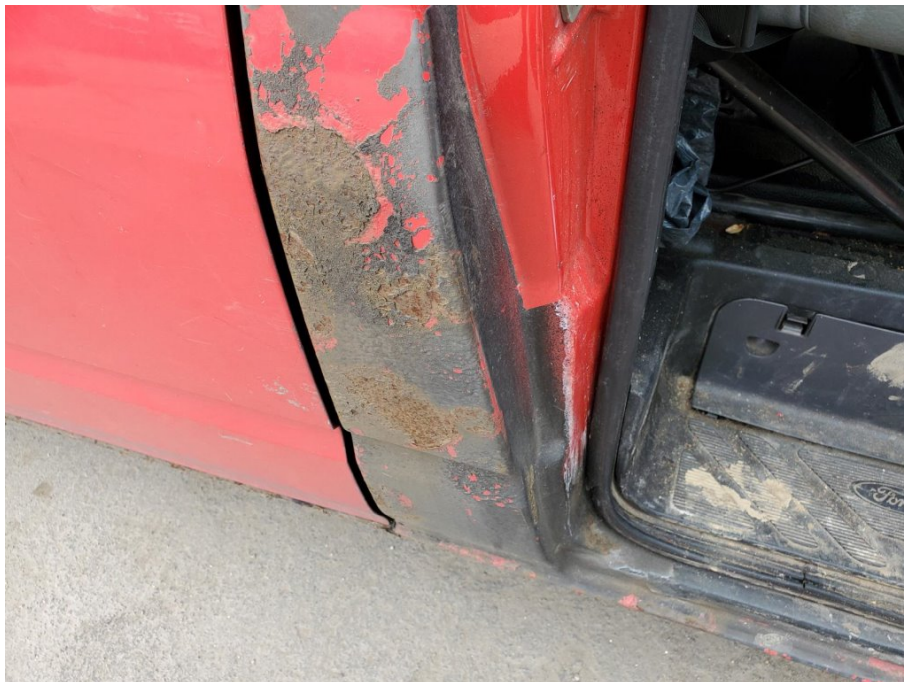
Bild Nr. 012

- die B-Säule rechts notdürftig
- der Schweller links notdürftig

Die Reparaturdurchführung ist als nicht fachgerecht zu bewerten.

Schadenbereich: Die Bäule rechts ist notdürftig ausgebessert worden/Rostanatz

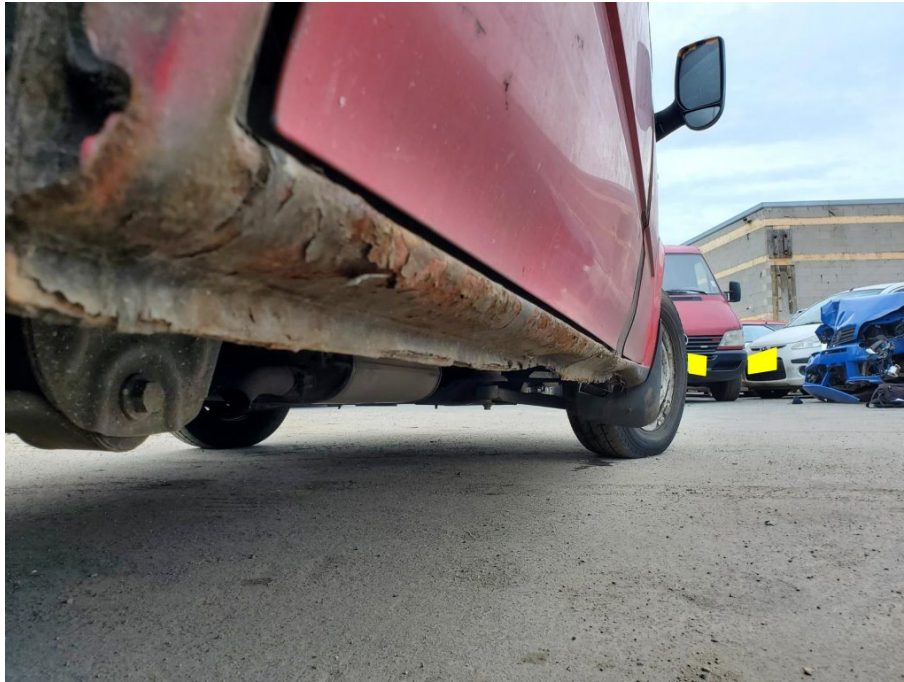
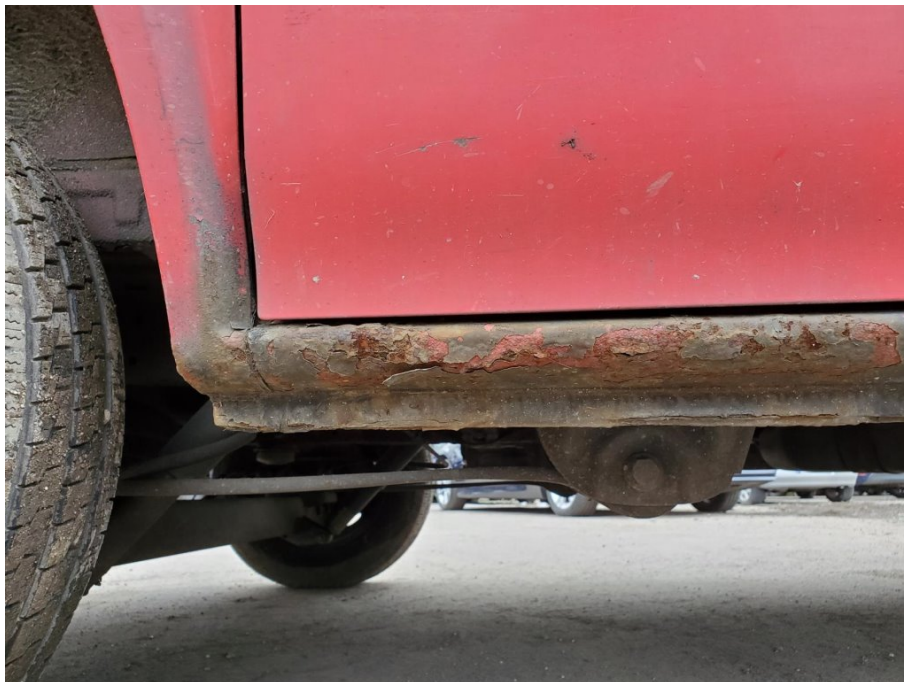
- Der Innenraum ist stark verschmutzt.
- Die Sitzbezüge sind eingerissen.
- Die B-Säule rechts ist angerostet notdürftig instand gesetzt.
- Der Schweller unter der Tür rechts ist deformiert-durchgerostet.

Schadenbereich: Der Schweller rechts ist deformiert und zeigt Durchrostungen

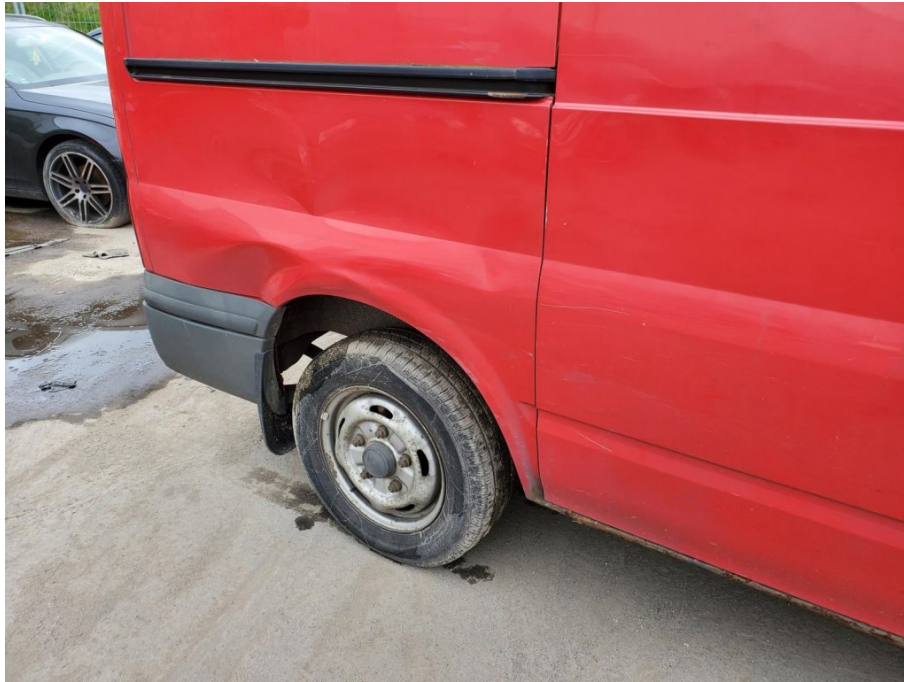
Bild Nr. 015

- Der Laderaum ist teilweise mit Werkzeug und Schrott zugemüllt.
- Die Schiebetür ist deformiert-lackbeschädigt.
- Die Seitenwand rechts ist deformiert.
- Der Schweller rechts ist unterhalb der Schiebetür deformiert-durchgerostet.

Schadenbereich : Die Schiebetür ist deformiert/ Die Seitenwand rechts ist deformiert

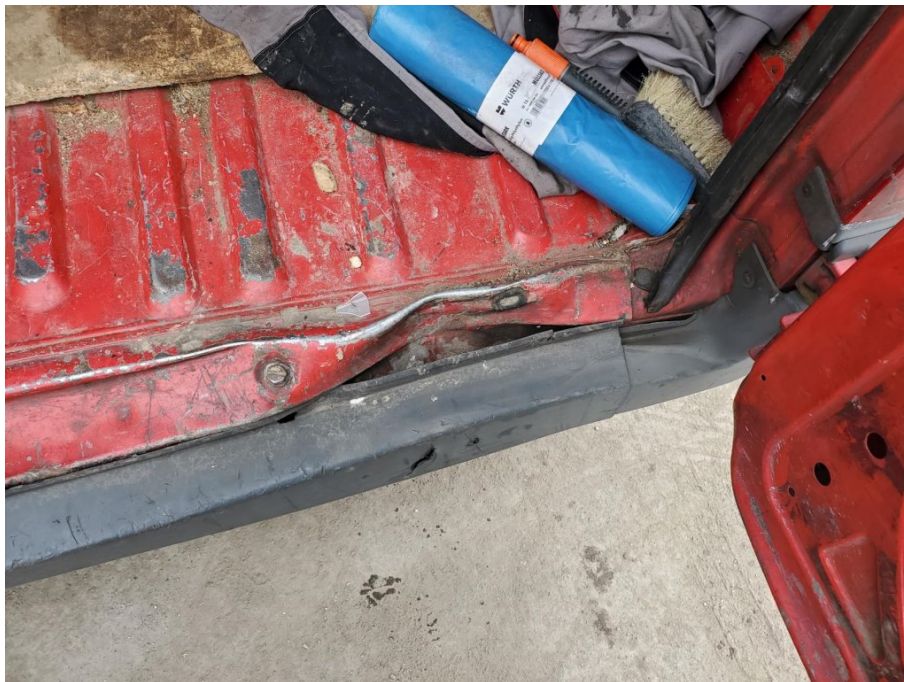
Bild Nr. 016

- Die Stoßfängerverkleidung hinten ist gebrochen.
- Im Dachbereich hinten wurde eine Rückfahrkamera befestigt-Löcher in der Karosserie.
- Das Heckabschlußblech ist deformiert.

- Das Bodenblech Laderaum ist gestaucht.
- Die Seitenrahmen links und rechts im Laderaum sind deformiert.
- Der Schweller Seite links ist deformiert-durchgerostet-notdürftig instand gesetzt.

Schadenbereich: Das Heckabschlußblech ist deformiert / Die Stoßfängerverkleidung hinten ist gebrochen/ Das Bodenblech Laderaum ist gestaucht

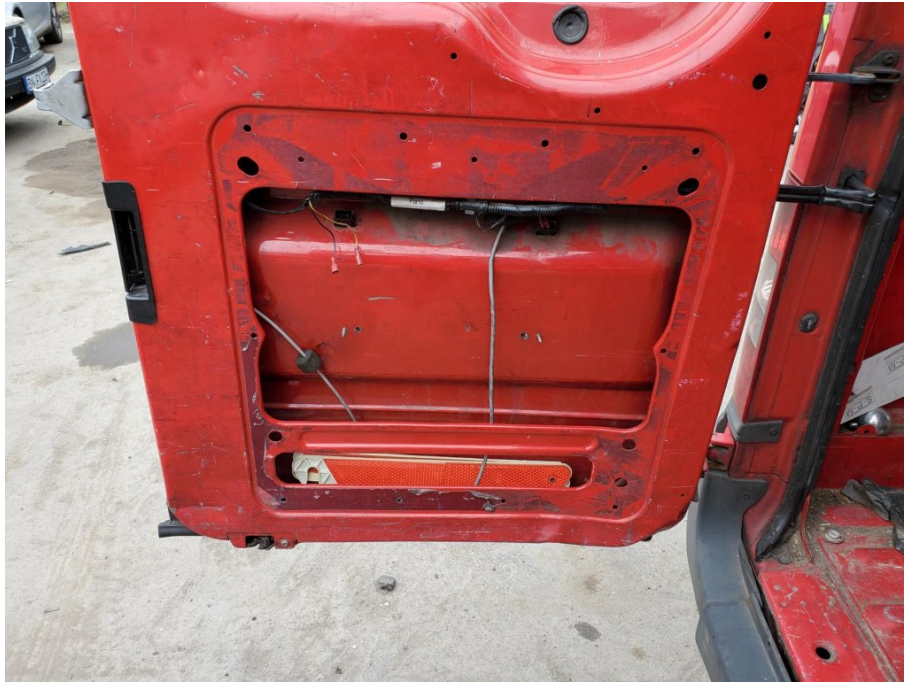
Bild Nr. 017

Schadenbereich : Die Heckflügeltür links ist deformiert

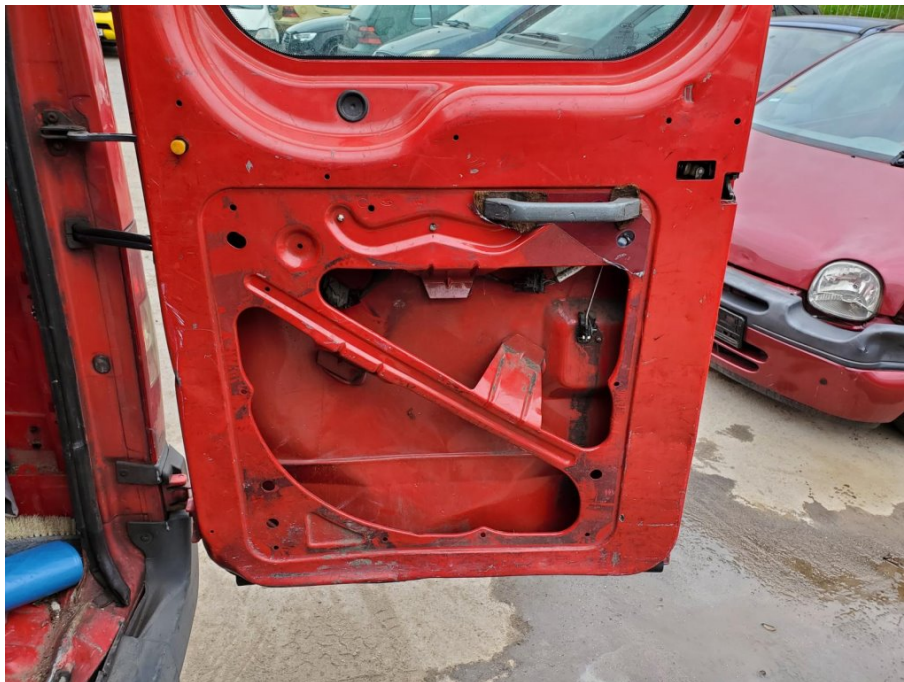
Bild Nr. 018

Schadenbereich: Die Heckflügeltür rechts ist deformiert

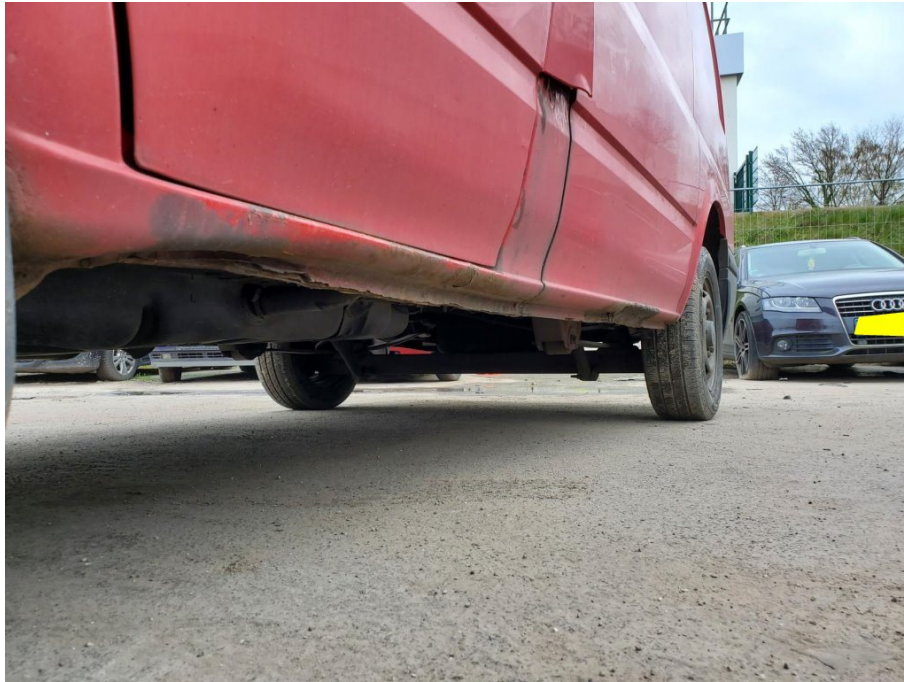
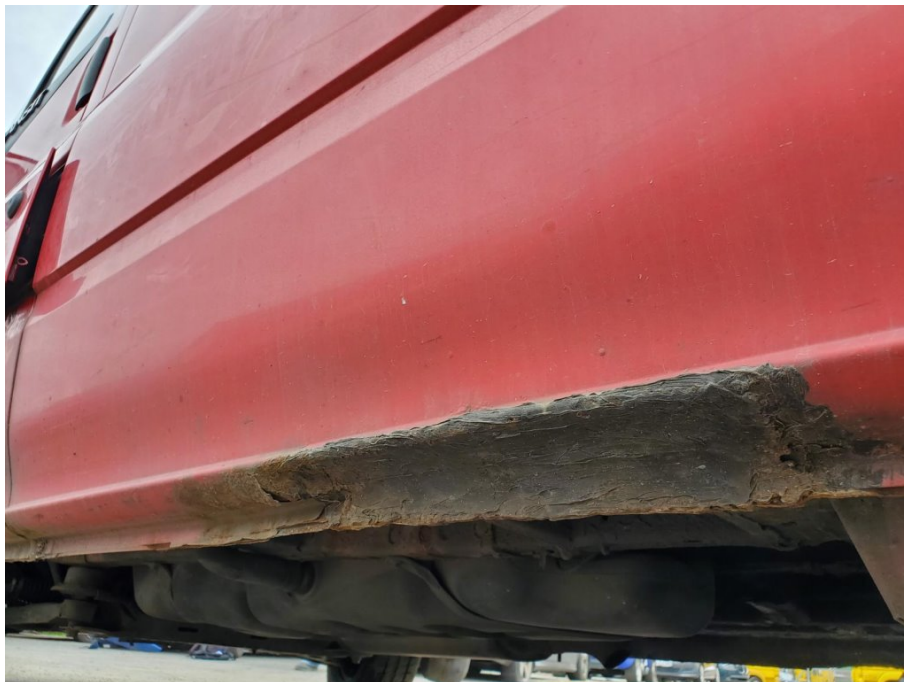
Schadenbereich: Der Schweller links ist deformiert und zeigt Durchrostungen

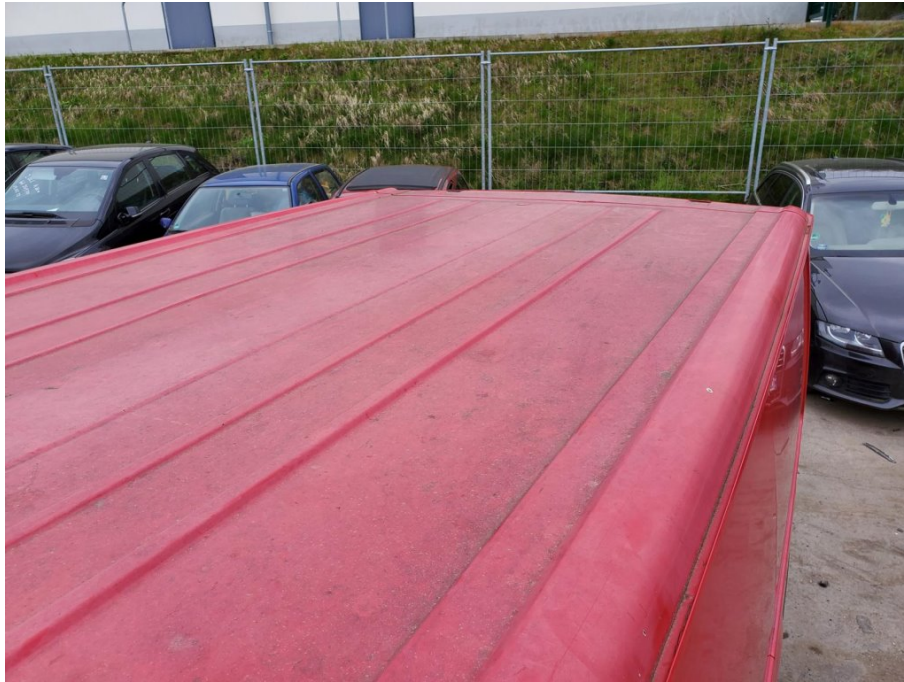
Bild Nr. 021

Ansicht Dachbereich-leichte Eindellungen

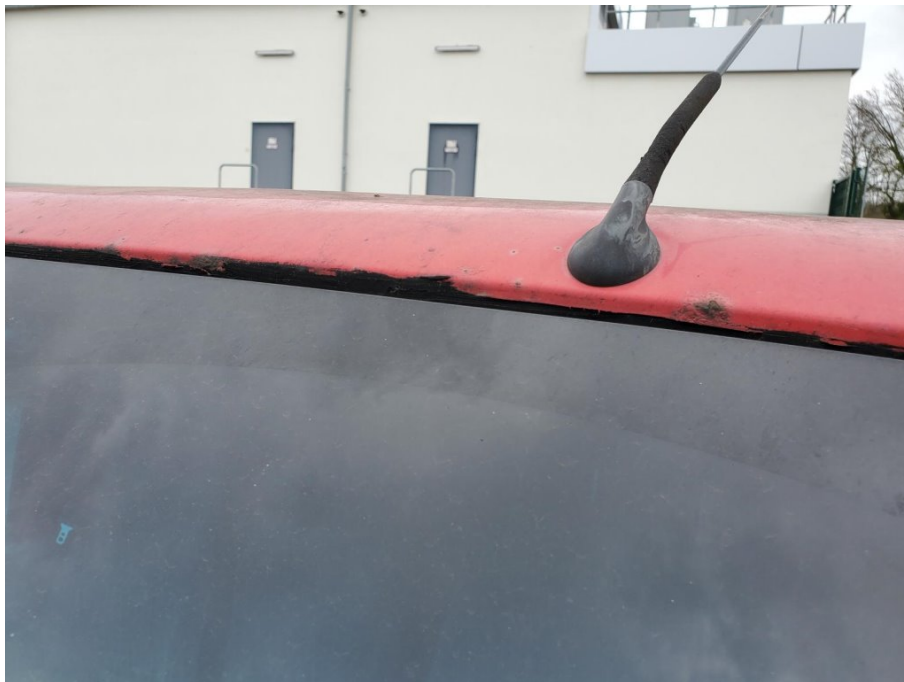
Bild Nr. 022

Schadenbereich : Dachkante vorne Lackabplatzungen mit Rostansatz

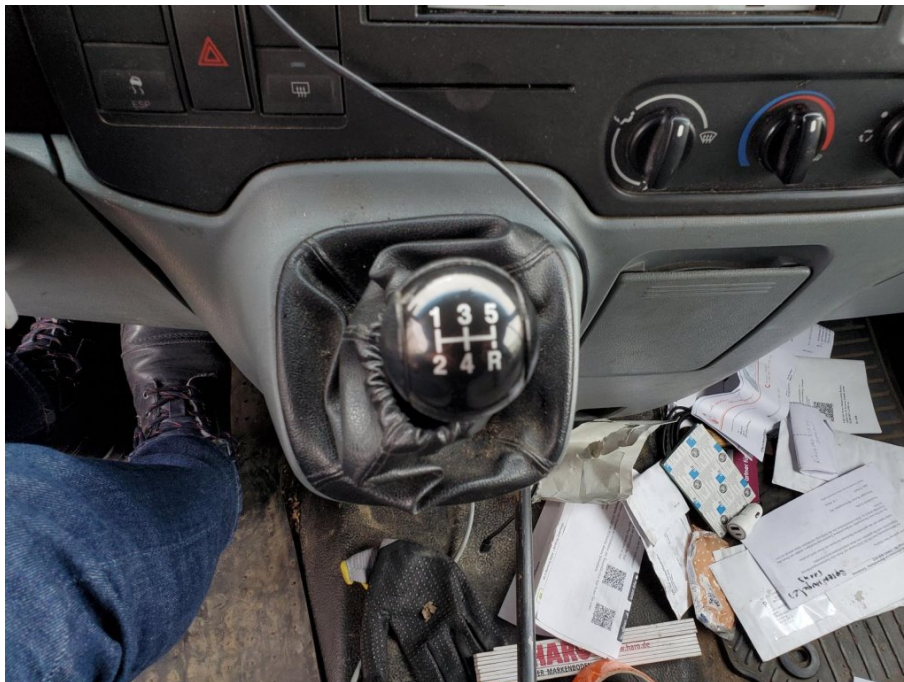
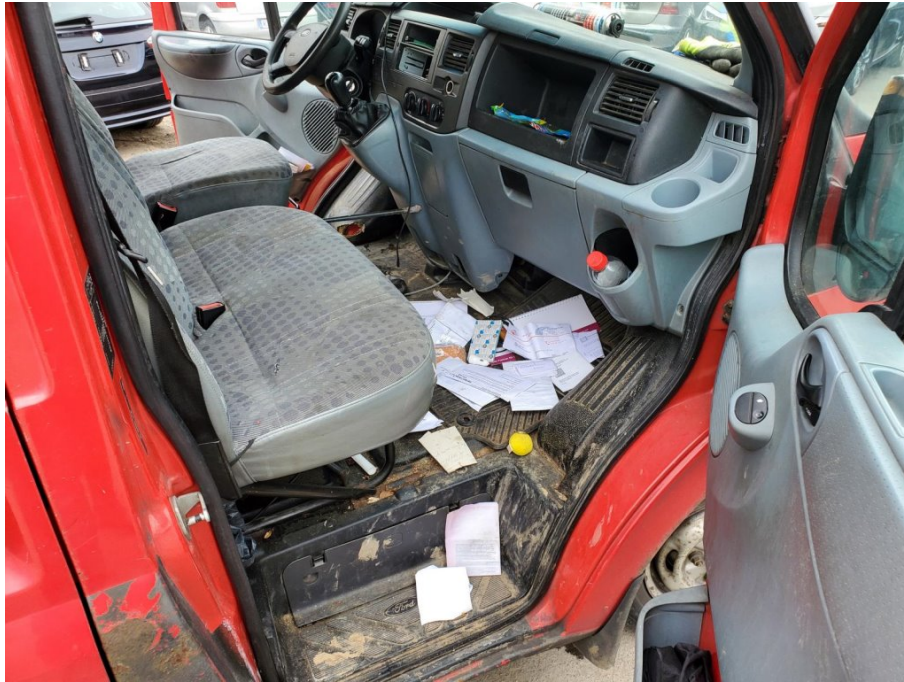
Innenraum stark verschmutzt

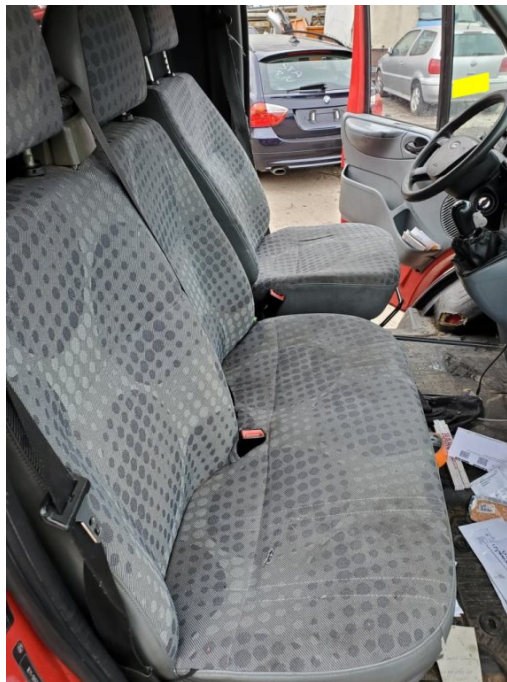
Bild Nr. 026

Schadenbereich: Die Sitzbezüge sind stark verschmutzt und eingerissen

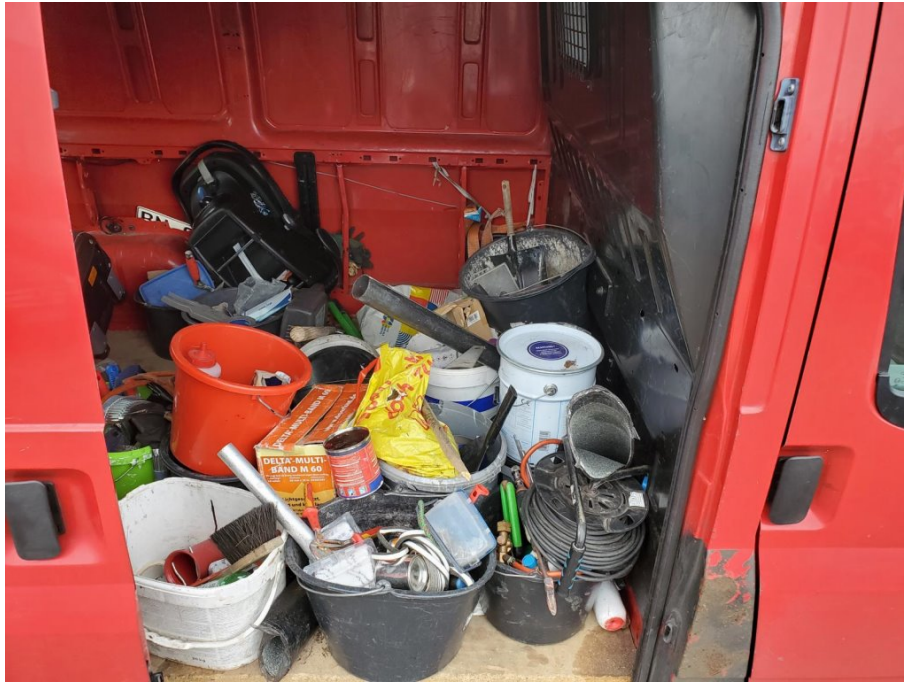
Bild Nr. 027

Ansicht Laderaum- voll mit Werkzeug und teilweise Schrott

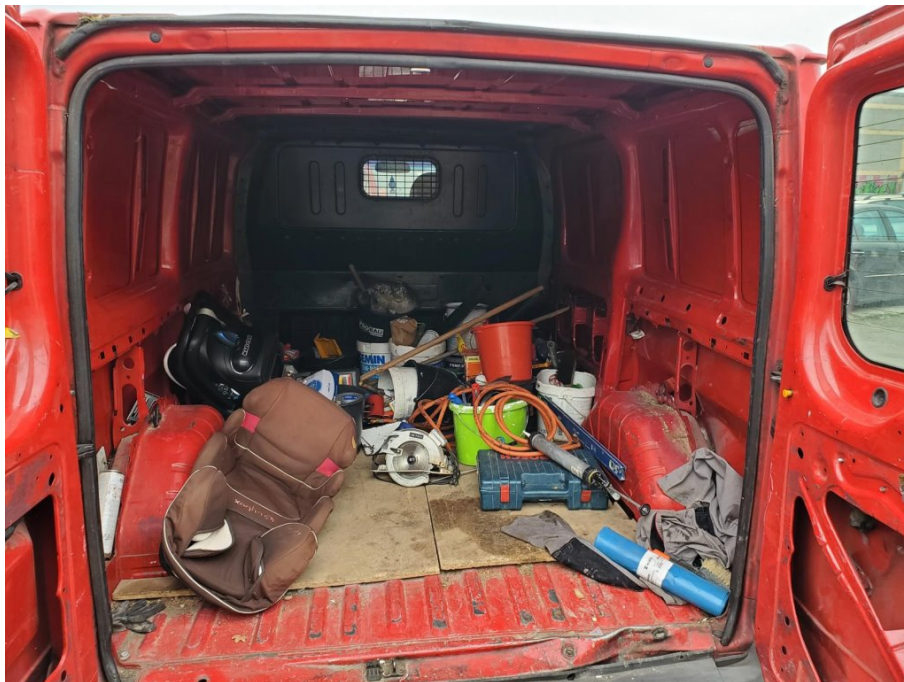
Bild Nr. 028

Ansicht Laderaum- voll mit Werkzeug und teilweise Schrott/ Die Seitenrahmen links und rechts innen sind deformiert

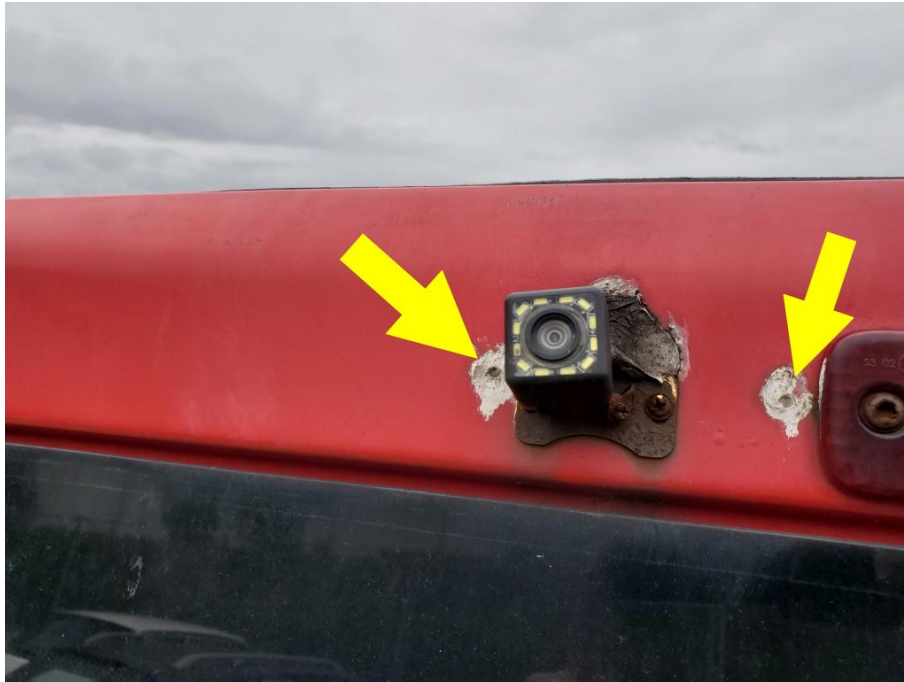
Bild Nr. 029

Rückfahrkamera/ Löcher im Dachbereich
