Fahrzeugbewertung

Auftraggeber und Halter: Jugendstrafvollzugsanstalt Regis-Breitungen Deutzener Str. 80 04565 Regis-Breitungen		
Kennzeichen: L-UD 2550	Auftrag vom: 16.04.2024	Besichtigungsdatum / Ort: 16.04.2024 / Regis-Breitungen, Deutzener Str. 80
Besichtigung durch: Herrn Schuster	bei der Besichtigung anwesend: Herr Graupeter

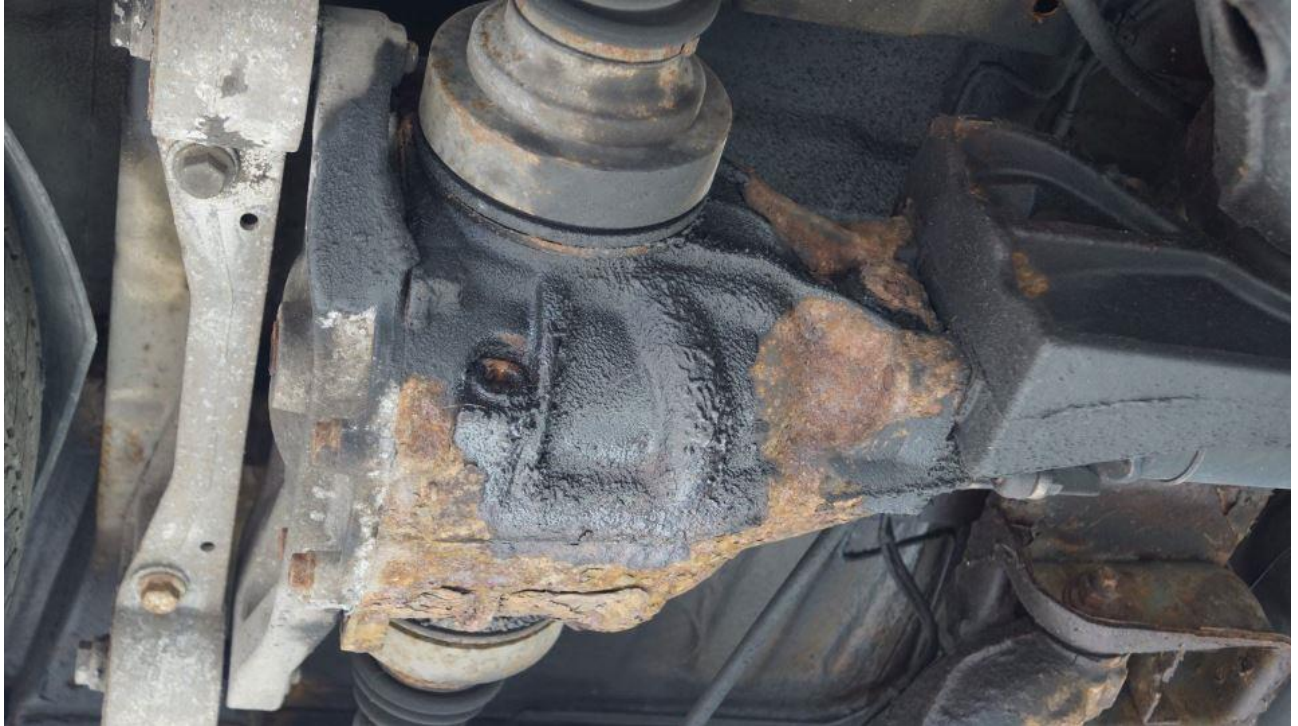
Foto 9: Hinterachsdifferential undicht

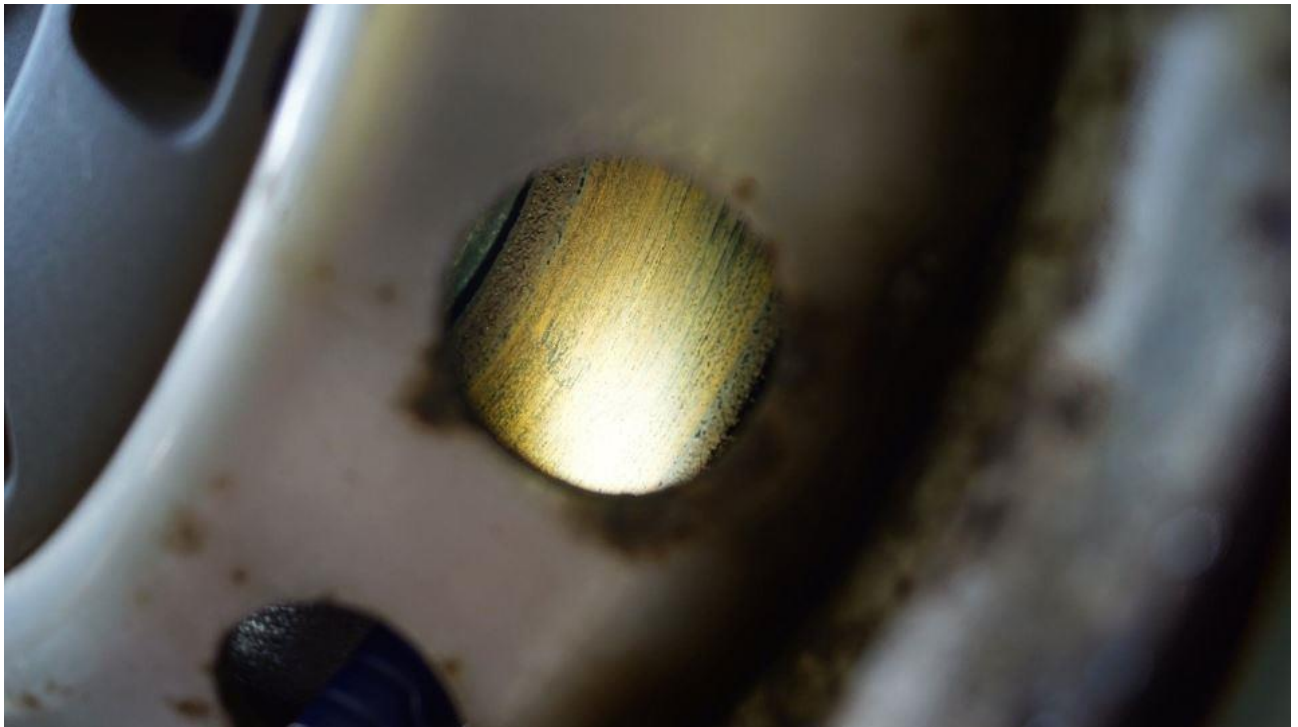
Foto 10: Bremse VA verrostet

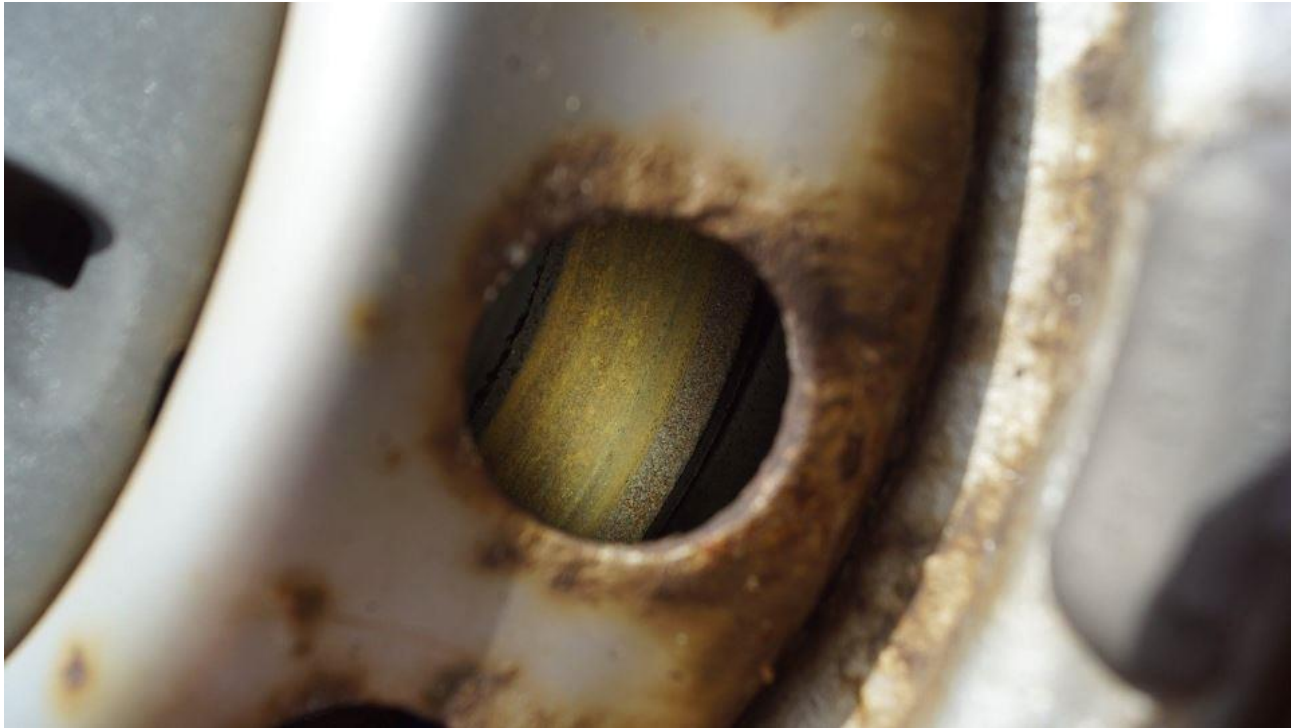
Foto 11: Bremse HA verrostet

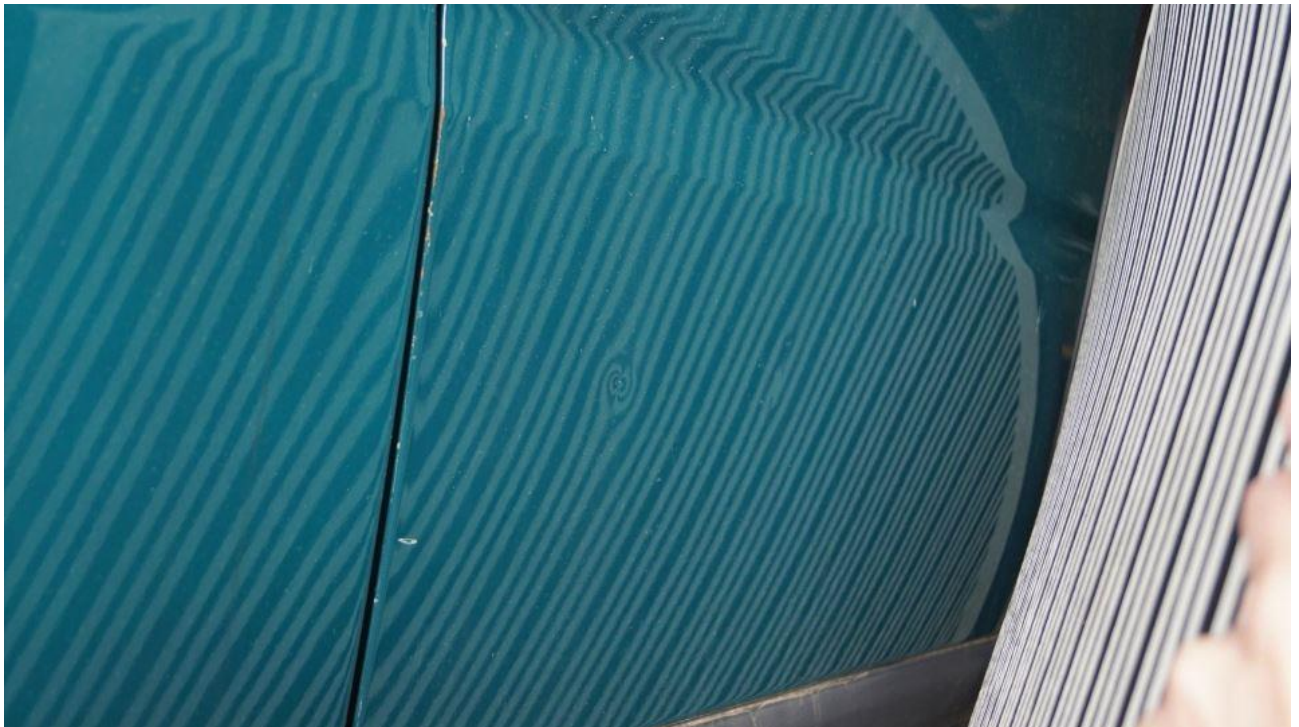
Foto 12: Delle Beifahrertür

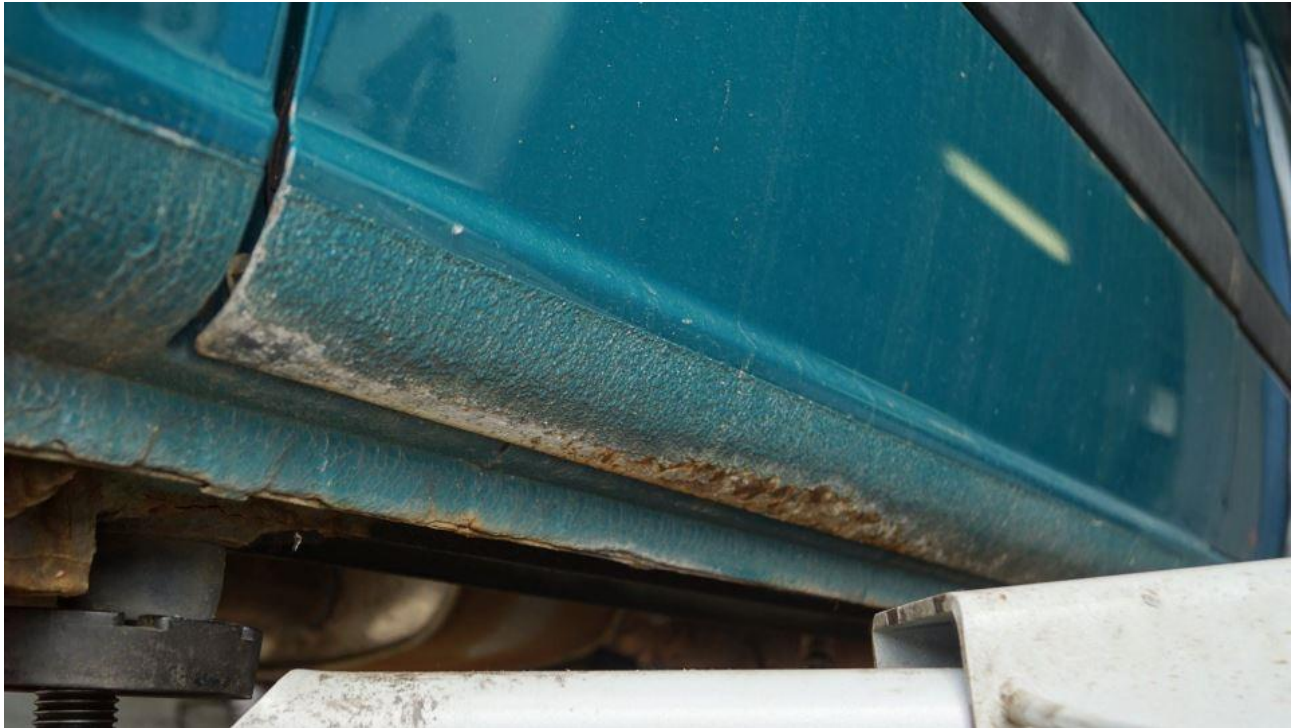
Foto 13: Schiebetür rechts unterhalb Rostansatz

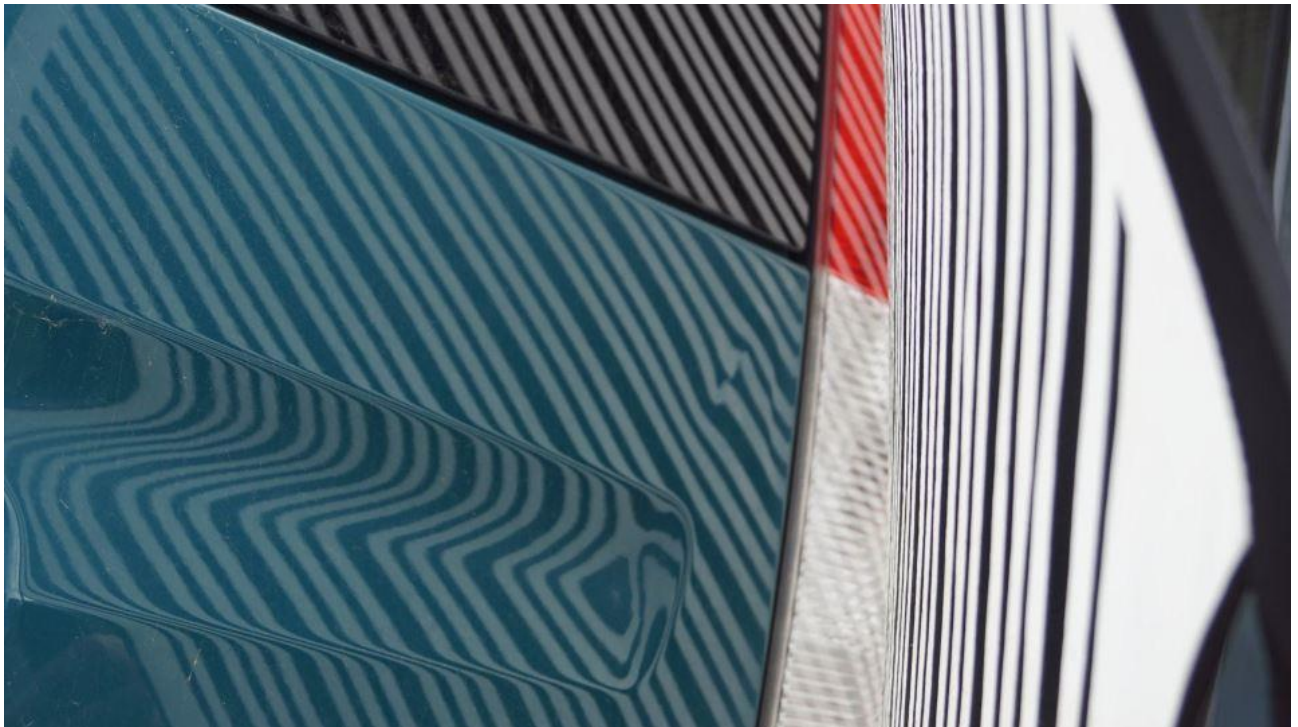
Foto 14: Delle Heckklappe

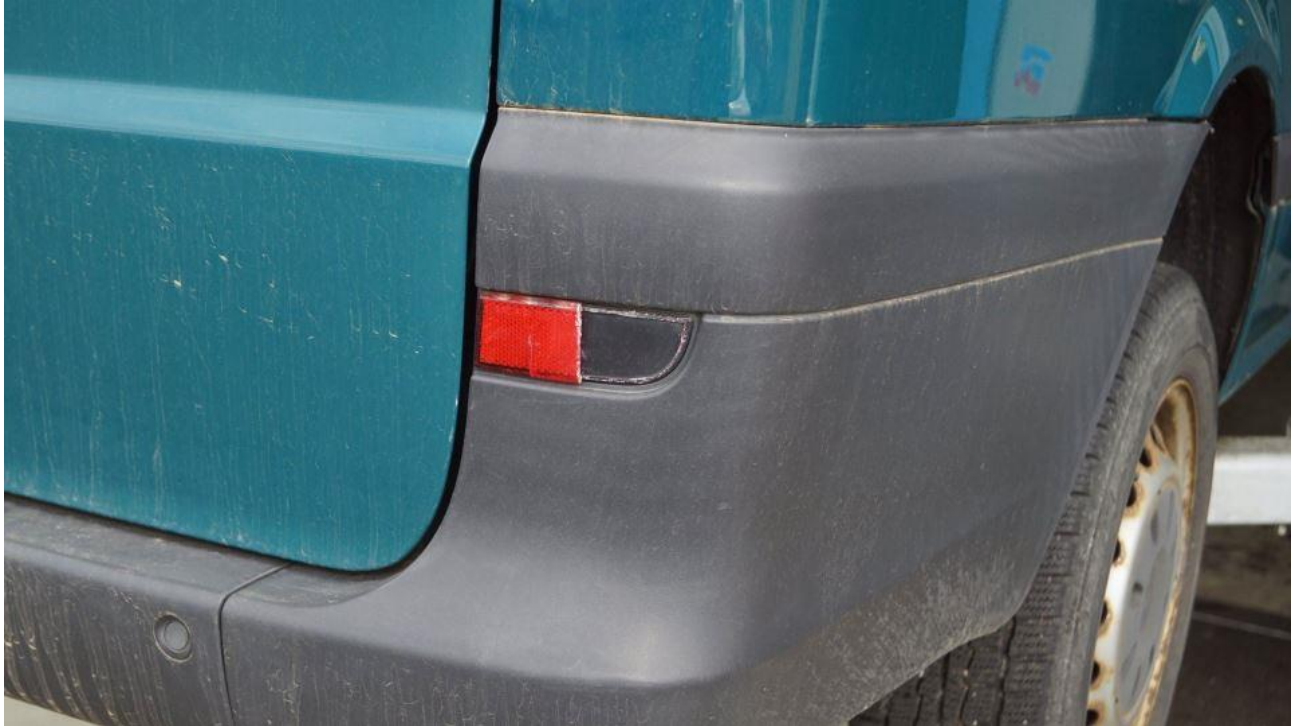
Foto 15: Reflektor HR gebrochen

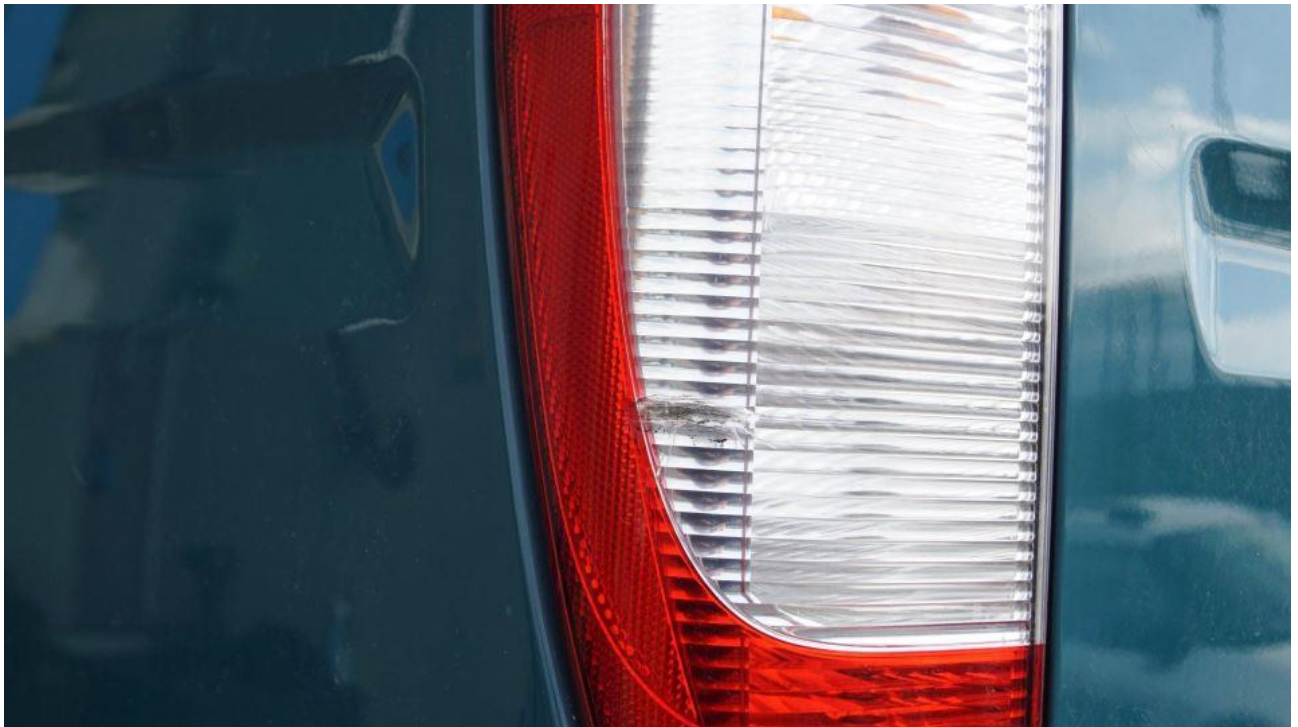
Foto 16: Rücklicht HL gebrochen

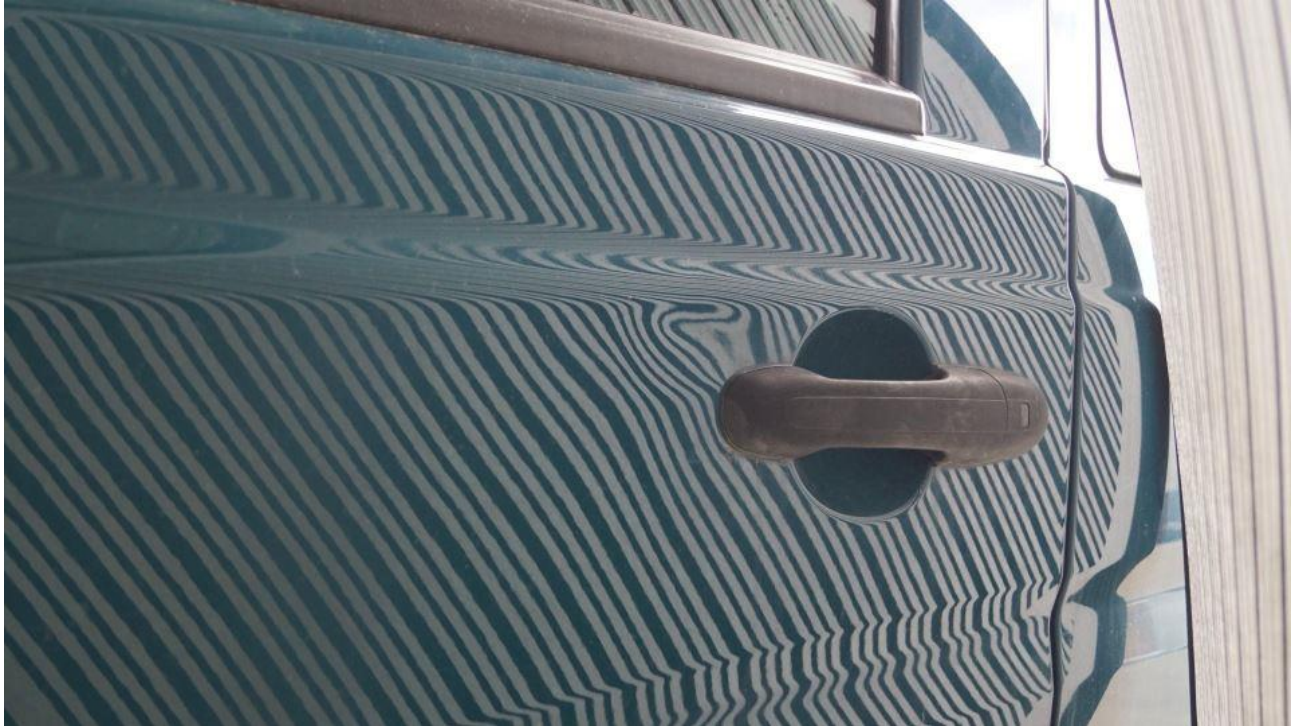
Foto 17: Fahrertür oberhalb

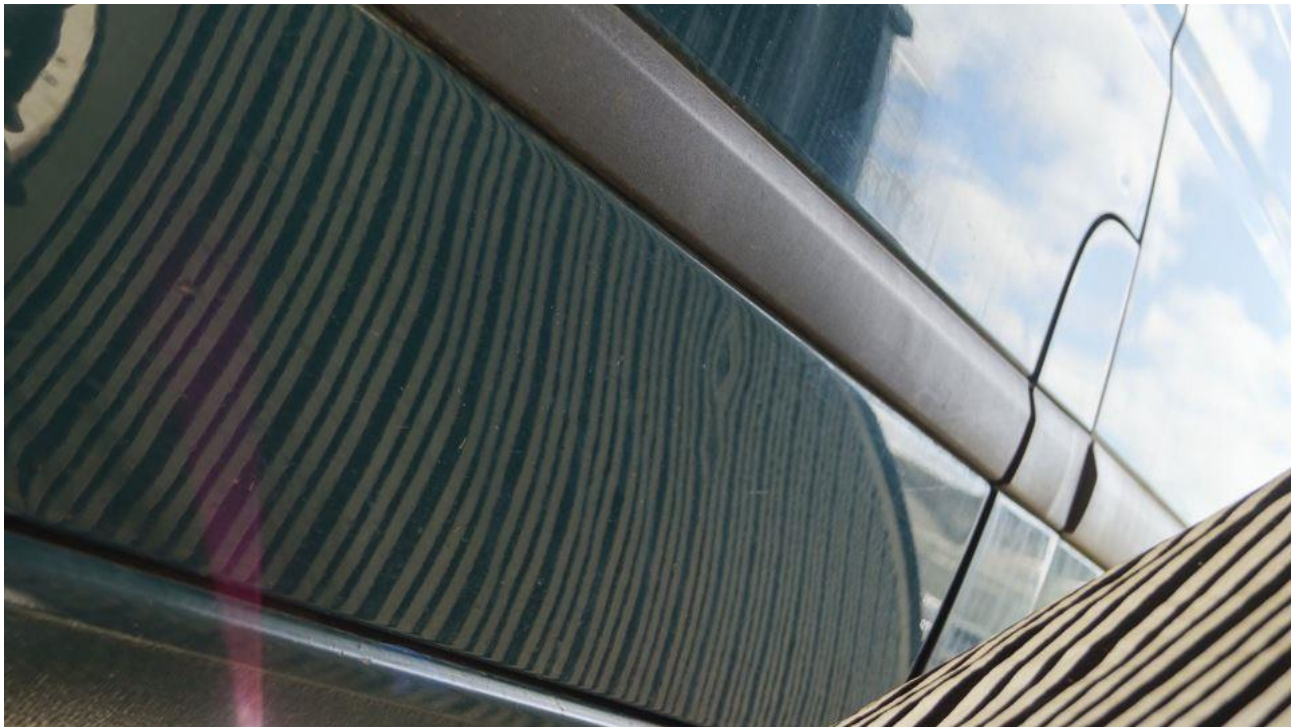
Foto 18: Fahrertür unterhalb

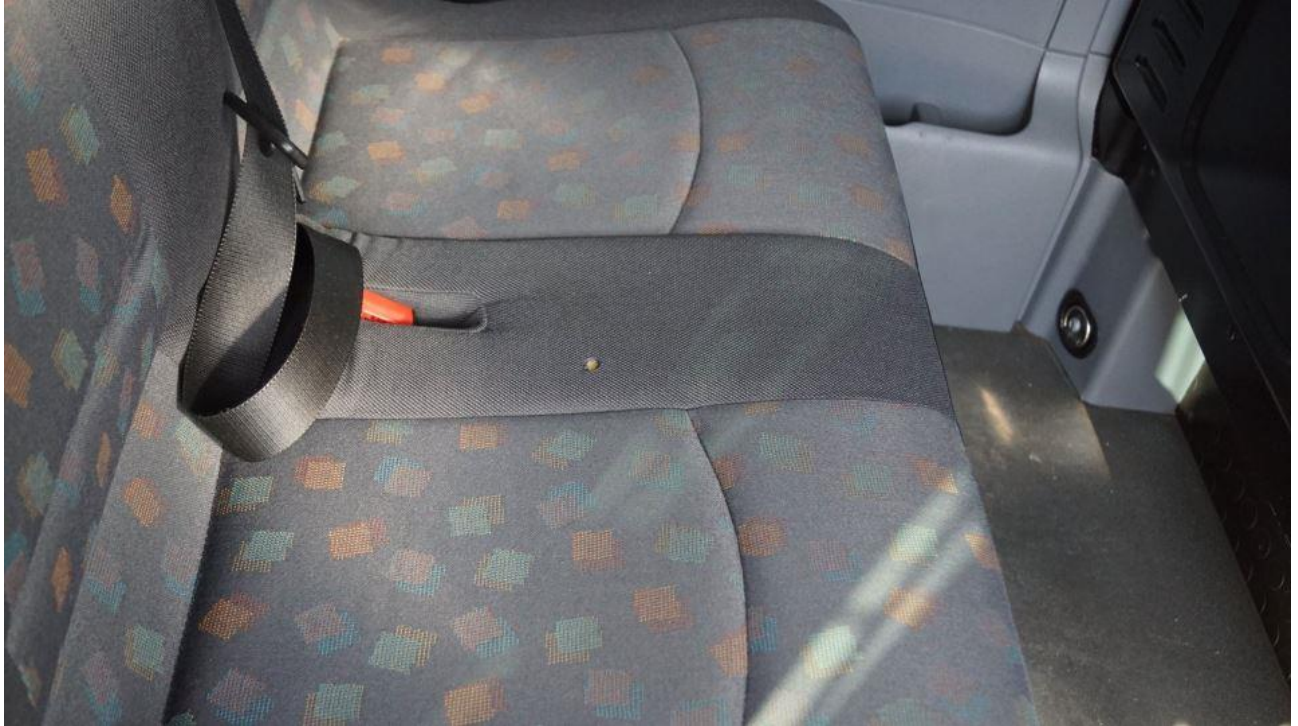
Foto 19: Brandloch mittlere Sitzbank
